# **Most 602-042**

Most přes trať ČD Jihlava-Brno před obcí Helenín

## **BĚŽNÁ PROHLÍDKA**

**Objekt: Most ev.č. 602-042 (Most přes trať ČD Jihlava-Brno před obcí Helenín)**

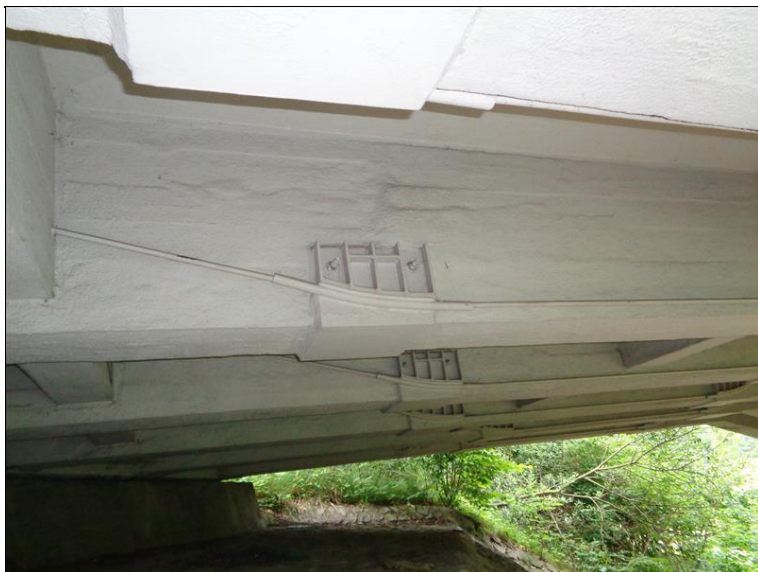
19 Podhled NK v poli 3.JPG

Podélné trhliny u dvou levých krajních trámů a u pravého krajního trámu v poli 1. Podélné trhliny u krajních trámů v poli 2. Trhliny v krajním levém trámu v poli 3. Krátké nebo chybějící trubičky odvodnění izolace, zejména vlevo v poli 1 se zamáčením podhledu.
[2.2]	2.3	Mostní závěry	Příčné široké trhliny v krytu vozovky nad mostními závěry.
<b>3. svršek</b>			
[3.1]	3.1	Vozovka	Příčné široké trhliny v krytu vozovky nad mostními závěry. Otevírající se středová spára. Místa trhliny v krytu vozovky.
[3.2]	3.3	Římsy, obrubníky, zálivky	Mechy, drobné nečistoty. Místa olámané hrany. Místa odtržený těsnící tmel od betonu. Místa vegetace ve spárách mezi římsami a vozovkou, zejména vlevo.
[3.3]	3.5	Izolační systém NK	Bez viditelných závad.
<b>4. Vybavení</b>			
[4.1]	4.8	Odvodnění	Nečistoty a vegetace ve skluzech. Zvýšená neudržovaná zanesená krajnice bránící plynulému a okamžitému odtoku vody. Porušené kamenné dlažby v místech odkapu vody z trubiček odvodnění izolace. Krátké nebo chybějící trubičky odvodnění izolace, zejména vlevo v poli 1 se zamáčením podhledu.
