F.1 DIAGNOSTIKA VOZOVKY

II/360 TRNAVA - RUDÍKOV, 1. STAVBA

ZPRÁVA Z DIAGNOSTICKÉHO PRŮZKUMU VOZOVKY

„II/360 Trnava - Rudíkov“

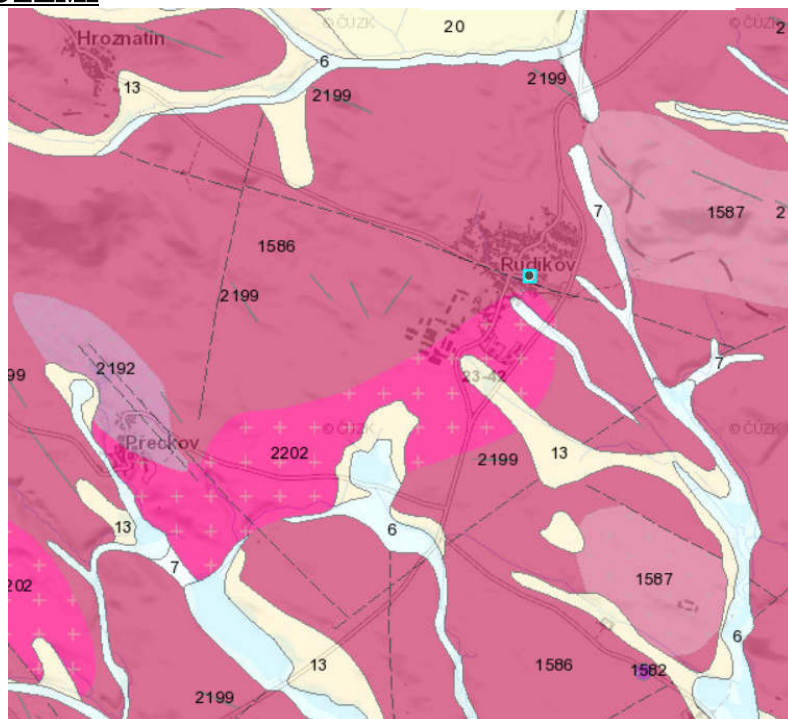
H. GEOLOGIE ÚZEMÍ

magmatit hlubinný	granit až syenit křemenný	Český masiv - krystalinikum a prevariské paleozoikum	moldanubická oblast (moldanubikum)	magmatity v moldanubiku
magmatit hlubinný	granit	Český masiv - krystalinikum a prevariské paleozoikum	moldanubická oblast (moldanubikum)	magmatity v moldanubiku
deluviální	sediment nezpevněný	kamenitý až hlinito- kamenitý sediment	Český masiv - pokryvné útvary a postvariské magmatity	kvartér
fluviální nečlenené + sedimenty vodních nádrží	sediment nezpevněný	nivní sediment	Český masiv - pokryvné útvary a postvariské magmatity	kvartér

Dle informací z ČGS je geologie trasy z pohledu geologické geneze hornin reaktivně homogenní, kdy převládají vyvřelé horniny s lokálními rozdíly geologické geneze hornin v okolí vodotečí s výskytem sedimentárních nezpevněných hornin. V celé dotčené trase se vyskytují primárně eluviální zeminy, rozpadlé matečné horniny s kvartérními pokryvy. Dle zjištění průzkumu jsou zastížené zeminy v korelaci s předpoklady a daty vrtné prozkoumanosti z ČGS a v souladu se závěry IGP zpracovaného pro potřeby zpracování PD v roce 2010 spol. HS geo, s.r.o.
