Z P R Á V A č. 54/22

Diagnostický průzkum mostu ev.č. 03827-1 přes řeku Jihlávku v obci Čížov ČÍŽOV

STAVBA-OBJEKT: most ev.č. 03827-1 přes řeku Jihlávku v obci Čížov

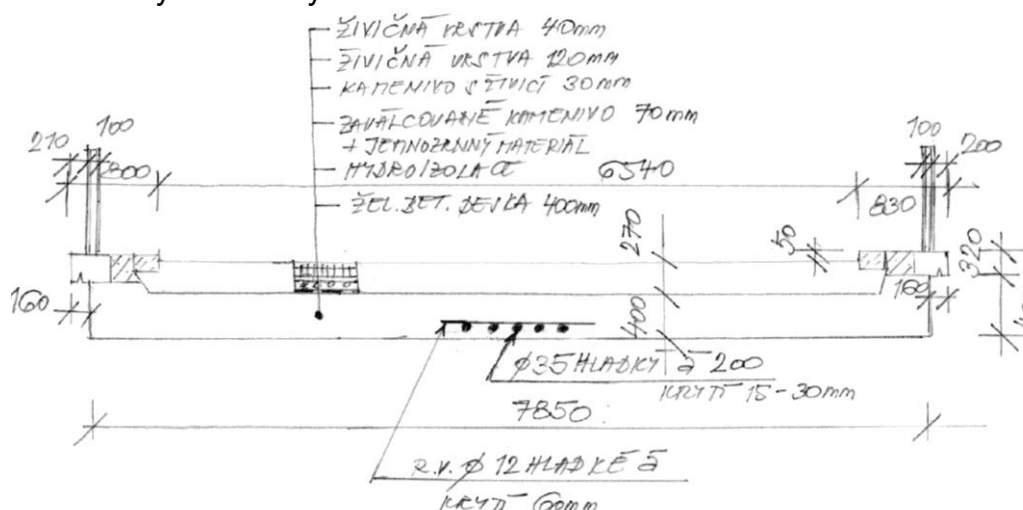
SCHÉMA č.1: Výztuž desky nosné konstrukce

Pro nosnou konstrukci (prostě uloženou desku byla zjištěna výztuž při spodním povrchu v poli a u opěry. Bylo zjištěno, že výztuž desky v poli tvoří $\phi 35$ hladké á 200 mm s krytím cca 15 - 30 mm. Bylo zjištěno, že u opěry jsou pruty při spodním povrchu uloženy á 400 mm, lze tedy konstatovat, že každý druhý prut je proveden jako ohyb. Zakreslení výztuže desky je uvedeno ve schématu č.1.

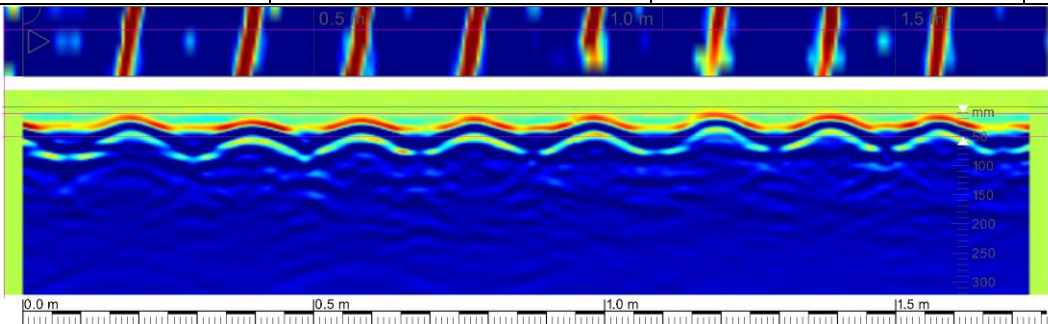
SCHÉMA č.2: Záznam z nedestruktivního měření metodou GPR
- Deska v poli na podhledu

<p>Výztuž desky uložena rovnoběžně s římsami (šikmo k opěrám). Pruty uloženy á ~200 mm (kolmé vzdálenosti) s krytím cca 15 - 25 mm. V hloubce cca 270 bmm patrná výztuž uložena á cca 400 mm</p> <p>Pozn.: Měření provedeno na podhledu, obraz je proti realitě převrácený.</p>			
Konstrukce	deska v poli - rozdělovací výztuž		
Zobrazovaná hloubka	40 - 80	liniový scan	1,2 m

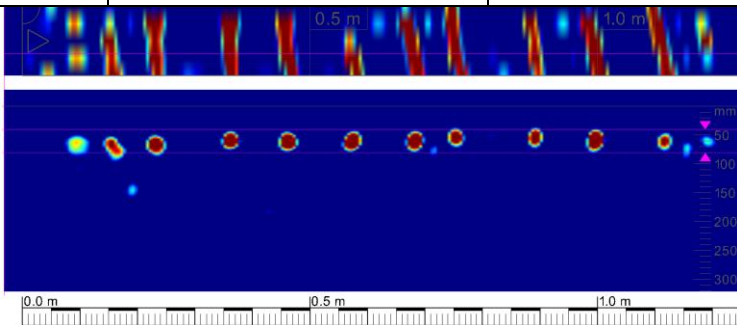
<p>Z provedených měření je patrné, že rozdělovací výztuž je uložena rovnoběžně s opěrami á cca 100 mm s krytím cca 45 - 60 mm.</p> <p>Pozn.: Měření provedeno na podhledu, obraz je proti realitě převrácený.</p>

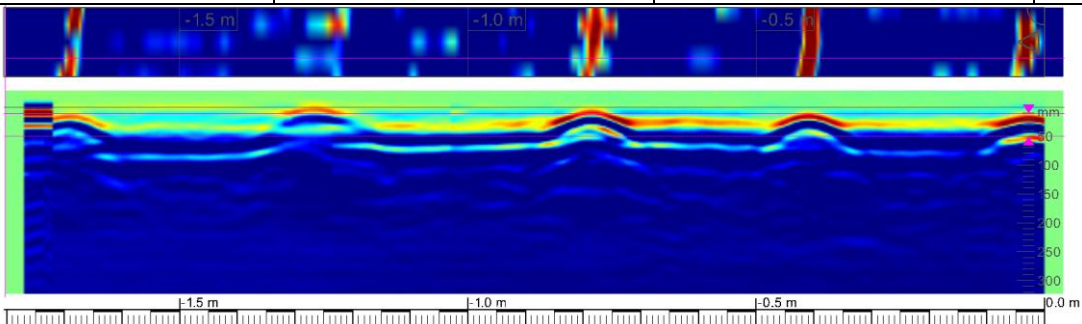
SCHÉMA č.3: Záznam z nedestruktivního měření metodou GPR
- Deska u opěry na podhledu

<p>Výztuž desky u opěry uloženy á ~400 mm (kolmé vzdálenosti) s krytím cca 15 - 30 mm. Každý druhý prut je pravděpodobně proveden jako ohyb.</p> <p>Pozn.: Měření provedeno na podhledu, obraz je proti realitě převrácený.</p>			
Konstrukce	deska v poli - rozdělovací výztuž		
Zobrazovaná hloubka	30 - 80	liniový scan	1,2 m

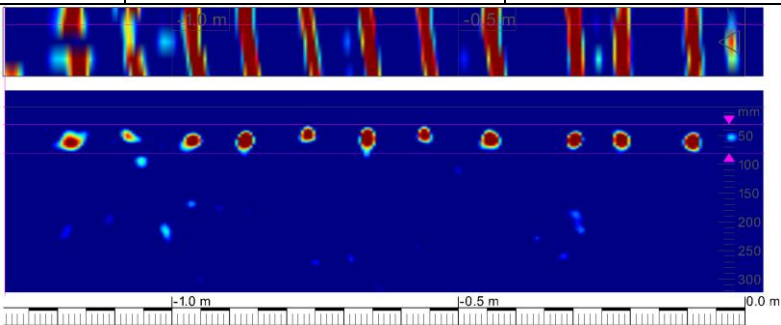
<p>Z provedených měření je patrné, že rozdělovací výztuž je uložena rovnoběžně s opěrami á cca 110 mm s krytím cca 45 - 50 mm.</p> <p>Pozn.: Měření provedeno na podhledu, obraz je proti realitě převrácený.</p>

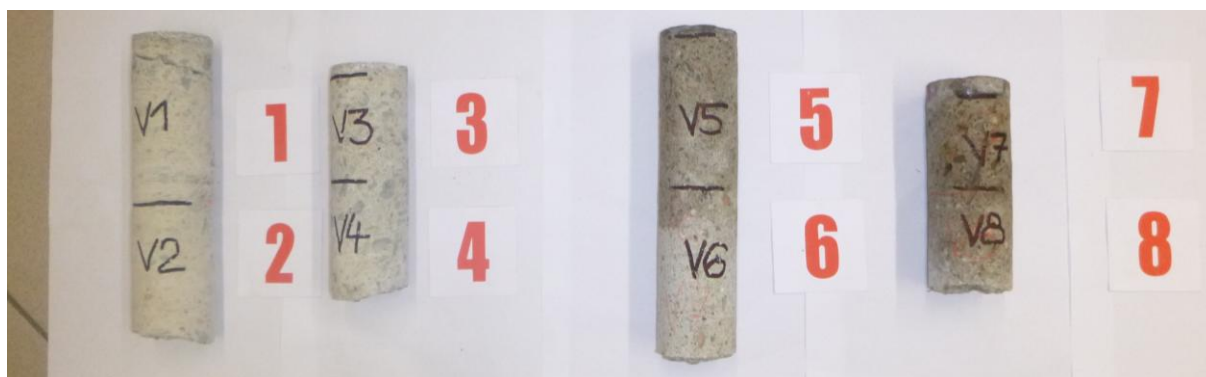
Foto 3.1: Dokumentace vývrtů pro destruktivní zkoušky pevnosti v tlaku betonu opěr

Pro zjištění pevnosti betonu v tlaku nosné konstrukce a úložných prahů bylo rozhodnuto o provádění destruktivních zkoušek betonu na jádrových vývrtech. Vzorky pro destruktivní zkoušky betonu byly odebírány jádrovými vrty vnitřního průměru 75 mm. Do konstrukce opěr byly provedeny dva vrty, ze kterých byly odebrány celkem 4 vzorky (V5 - V8) z různých hloubek. Do konstrukce desky nosné konstrukce byly provedeny dva vrty, ze kterých byly odebrány celkem 4 vzorky (V1 - V4) z různých hloubek. Dokumentace vývrtů je provedena na fotografii 3.1.

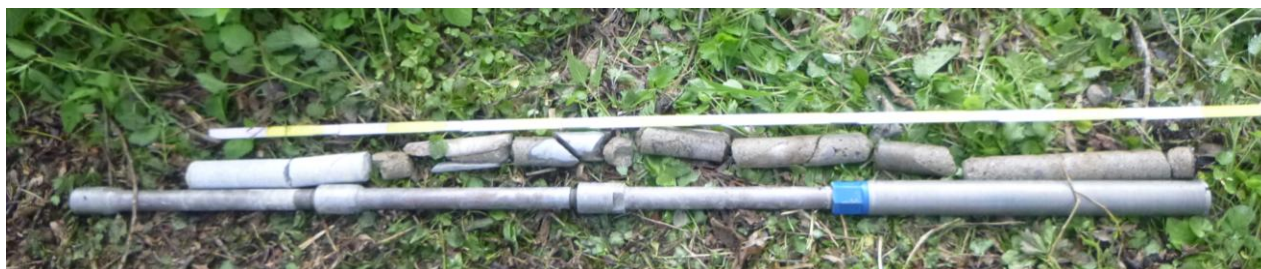
Foto 3.2: Dokumentace vývrtu ke zjištění tloušťky opěry - sonda SK3

Byla provedena vrtaná sonda SK3 ke zjištění tloušťky opěr. Sonda byla provedena metodou jádrového vrtání přístrojem CEDIMA do opěry 1. Průměr vrtu byl zvolen 52 mm. Jádrovým vrtem bylo zjištěno, že opěra je tloušťky cca 1500 mm. Opěra je v lici provedena s kamenným zdívem a dále jako betonová z prokládaného betonu se železobetonovými úložnými prahy. Rub opěry byl natřen asfaltovým nátěrem. Dokumentace vrtu ke zjištění tloušťky opěry je provedena na fotografii 3.2. Místo provedení vrtu je znázorněno ve schématu v příloze č.4.

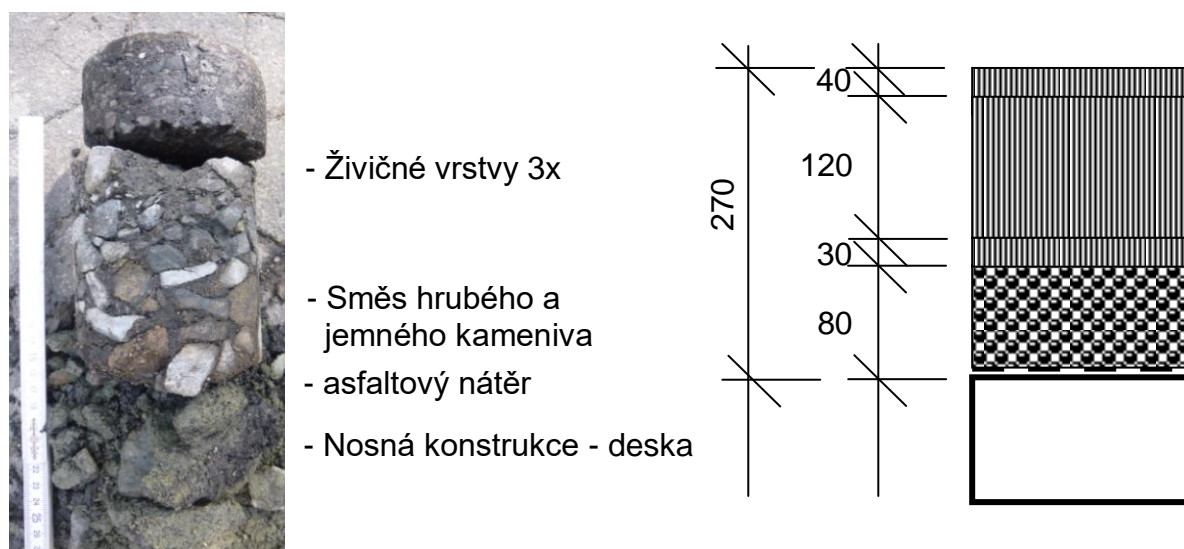
SCHÉMA č.5: Skladba vrstev vozovky na mostě v sondě SK1

Sondou SK1 bylo zjištěno, že vozovka se skládá z živičných vrstev celkové tloušťky cca 190 mm, pod kterými byl zaválcovaný štěrkový podsyp. Hydroizolace je provedena jako asfaltový nátěr. Na předmostí byla zjištěna skladba dle schématu č.6. Skladbu tvoří tenká živičná vrstva přecházející ve štěrkový násyp.

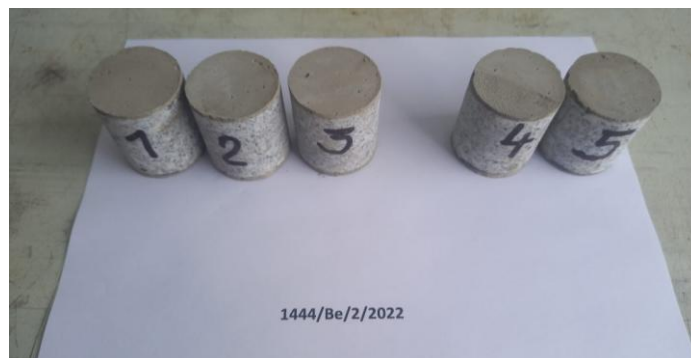
FOTO č.3.4: Dokumentace vzorků pro destruktivní zkoušky kamene opěr

Po provedení nedestruktivních zkoušek malty byly odebrány vzorky kamene jádrovými vývrty. Celkem bylo odebráno 5 vzorků kamene z konstrukce opěr. Vzorky byly odebrány v rámci sondy SK3 ke zjištění tloušťky opěry 1. Odběr vzorků byl proveden metodou diamantového jádrového vrtání přístrojem CEDIMA s výplachem. Byly získány vzorky kamene průměru 45 mm, které byly po úpravě a zakoncování podrobeny destruktivní zkoušce pevnosti v tlaku dle ČSN EN 12390-3. Protokol o zkouškách pevnosti vzorků odebraných jádrovými vývrty je uveden v příloze č.9. V tabulce č.8 jsou uvedeny výsledky destruktivních zkoušek. Dokumentace vývrtů je provedena na fotografii č.3.4.

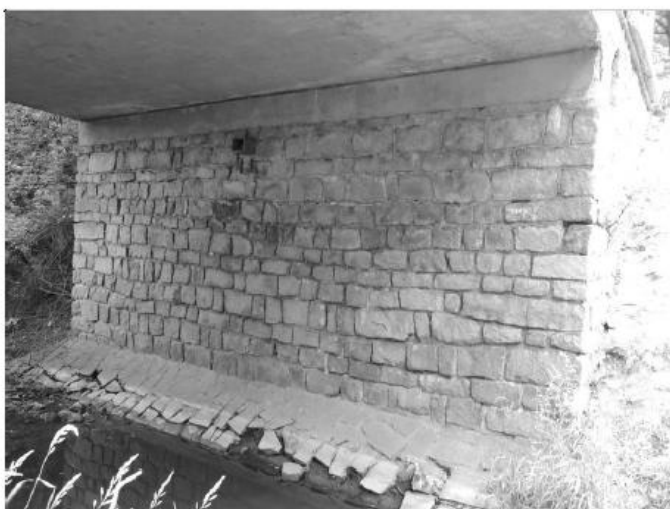
Pohled na opěru č. 2

| [1.2] | 1.2 | Mostní podpěry a křídla | Kamenné zdivo opěr má všesměrné trhliny ve spárách. Na pohledových plochách opěry 2 jsou zřetelné stopy zatékání s průsaky, výkvěty a vápenné výluhy. Kamenné zdivo opěry 2 má |

místy vypadanou spárovou maltu.

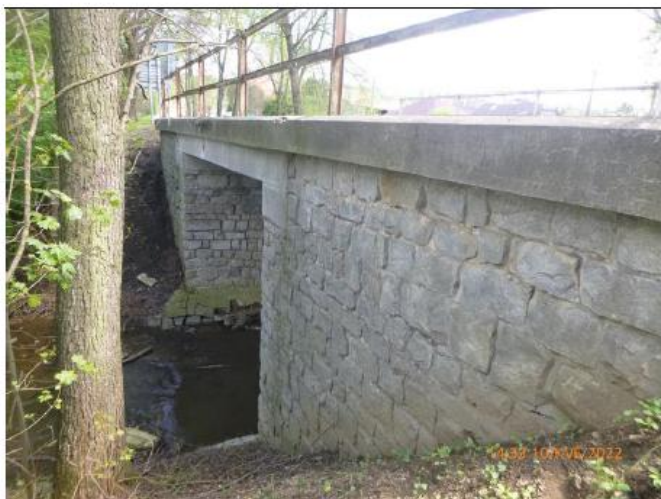
Pohled na most z levé strany a pohled na levé křídlo opěry 1
