Most v Jeřišně přes Doubravu

HLAVNÍ PROHLÍDKA

Objekt: Most ev.č. 34520-1 (Most v Jeřišně přes Doubravu)

Datum provedení prohlídky: 5.9.2020

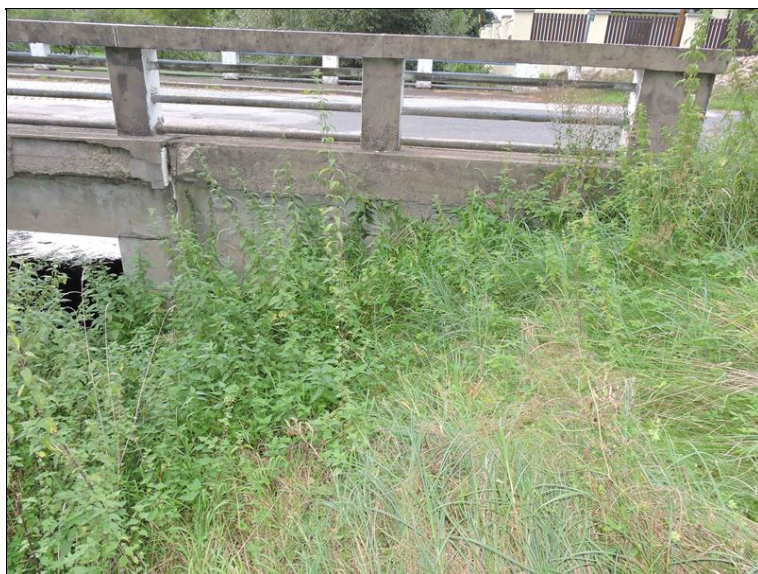
Křídlo č. 1 - levá strana

- V poli č. 2 na podpěře č. 2 dochází k mírnému lokálnímu průsaku.
- [1.3] 1.2.4 Křídlo
- Na pohledových plochách křídel jsou v omítce mapy, všesměrné trhlinky s lokálními výluhy.
