**ZPRÁVA O PROVEDENÍ  
STAVEBNĚ TECHNICKÉHO PRŮZKUMU  
MOSTU EV. Č. 132 – 005  
U OBCE POČÁTKY**

**Brno, březen 2020**

Na základě požadavku objednatele a statika byl proveden stavebně technický průzkum (dále jen STP) objektu mostu ev. č. 132 - 005 u obce Počátky z důvodu zjištění aktuálního stavu jeho konstrukcí.

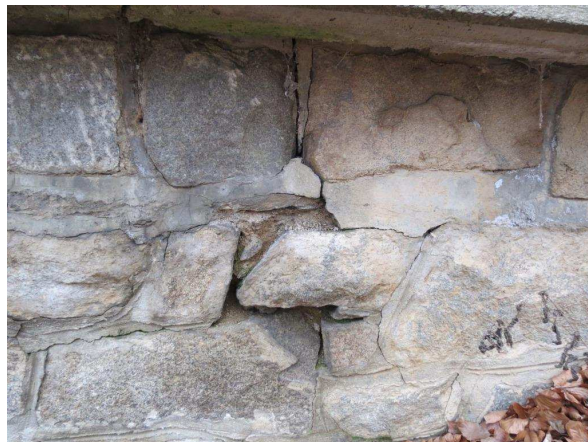
39.

- Srážková voda spolu se zmrazovacími cykly způsobují celkovou degradaci mostních křídel.
- Mostní římsa na návodní straně je provedena z lomového kamene. Tyto prvky nejeví výraznější známky poškození. Pouze pojící materiál ve spárách je narušen trhlinami, foto č.39, 40.

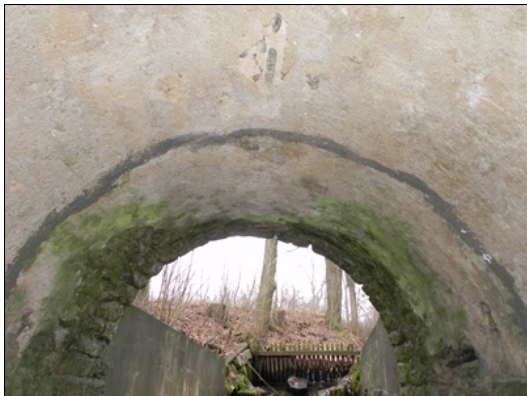
DSCN1157.JPG

**2.1 Nosná konstrukce**

Od návodní strany vlevo (cca 2 m) přes celou klenbu je příčná trhlina.

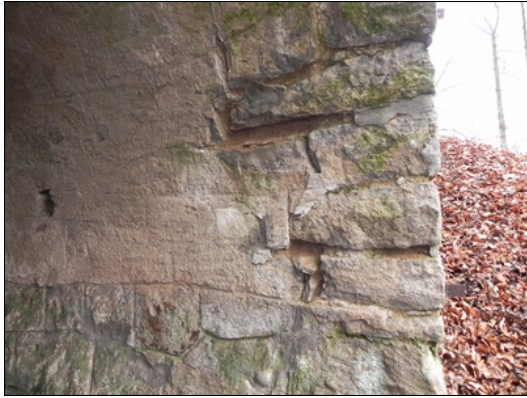
DSCN1168.JPG

#### **2.1 Nosná konstrukce**

Na pohledu nosné konstrukce jsou viditelné stopy promáčení, výluhy, výkvěty. Dochází k masivnímu vypadávání spárové malty za oběma portály klenby.

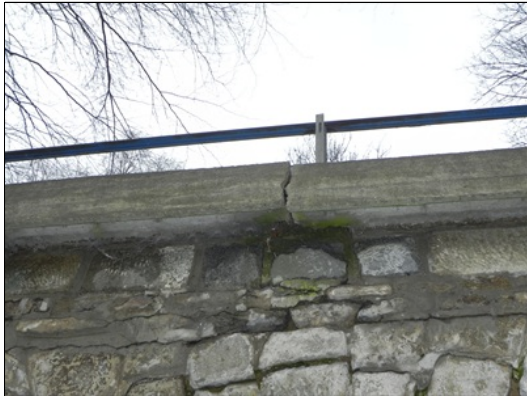
DSCN1176.JPG

#### **3.3.1 Římse**

Na obou stranách mají mostní římsy uchycené mechy, hloubkově degradovaný spodní povrch. Pod pravou mostní římsou je patrný průsak. V pravé mostní římsě jsou příčné trhliny.

[1]	1.3.1	Zemní těleso	Odstranění vzrostlé vegetace na přístupech pod most a v jeho blízkém okolí.
[2]	3.1	Vozovka	Očistit krajnice od nánosů, zbytků posypového materiálu a uchycené vegetace.
[3]	3.3.1	Římsa	Očištění říms včetně svislých ploch, opravy narušené římsy .

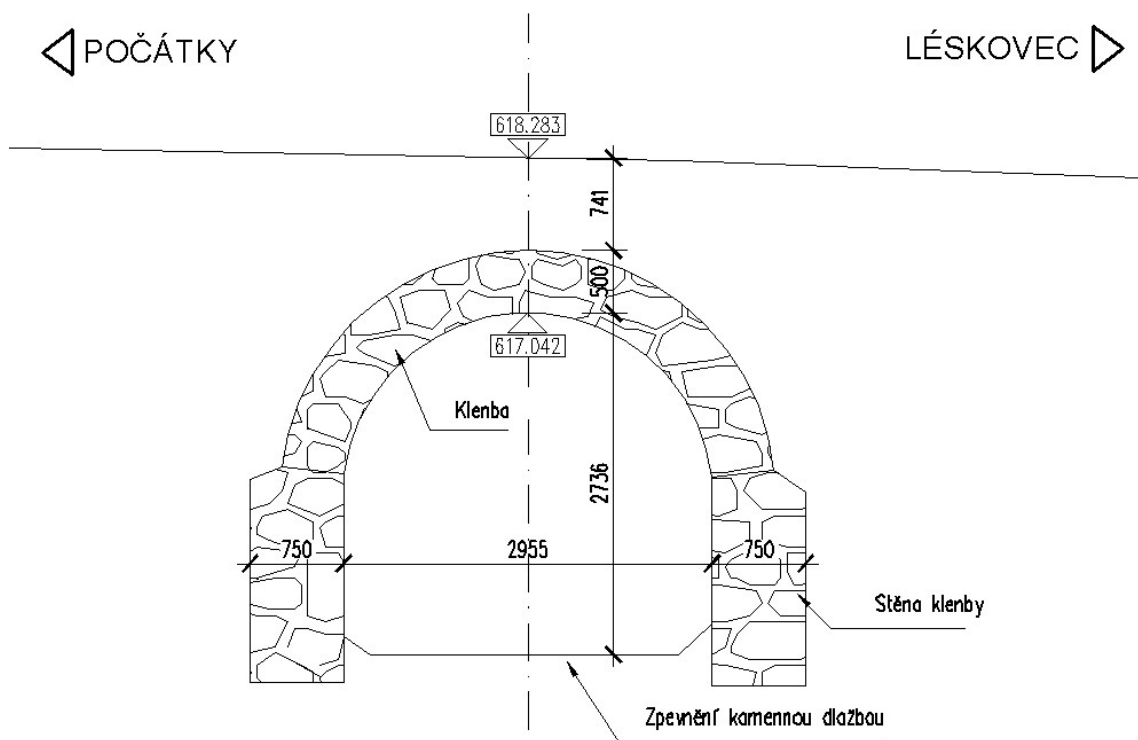
Obrázek 1 – podélný řez konstrukcí

Konstrukci mostu tvoří kamenná klenba, u které byla zjištěna tloušťka kamenné klenby ve vrcholu konstrukce cca 500 mm. Dle diagnostického průzkumu a obhlídky přímo na stavbě je však zřejmé, že spárové pojivo mezi jednotlivými kameny je degradované. Hloubka porušení spárového pojiva je až 30 mm. Proto je ve výpočtu uvažováno, že tloušťka klenby, která je schopna přenášet zatížení od dopravy na mostě je 450 mm. Klenba má šířku cca 3,0 m a výšku vzepětí cca 1,30 m. Do výpočtu bude nadále uvažován metrový výsek konstrukce zatížený zatěžovacími sestavami dle ČSN 736222/2013 u kterých byl uvažován roznos zatížení do střednice klenby.
