IMOS Brno, a.s.  
Divize silniční vývoj  
Olomoucká 174  
627 00 Brno

ŘÍJEN 2018

Na základě výše uvedené objednávky provedl zhotovitel diagnostický průzkum vozovky na vybraných úsecích silnic II/344, III/3468 a III/34413 v průtahu obcí Rozsochatec. Průzkum spočíval ve vizuální prohlídce s grafickým záznamem a fotodokumentací poruch, měření průhybů a posouzení únosnosti

Název	Rozsochatec průtah		
Silnice	II/344	III/3468	III/34413
Okres	Havlíčkův Brod		
Kraj	Vysočina		
Začátek úseku	km 7,550	km 4,900	km 0,000
Konec úseku	km 9,082	km 5,311	km 0,400
Délka úseku	1,532 km	0,411 km	0,400 km

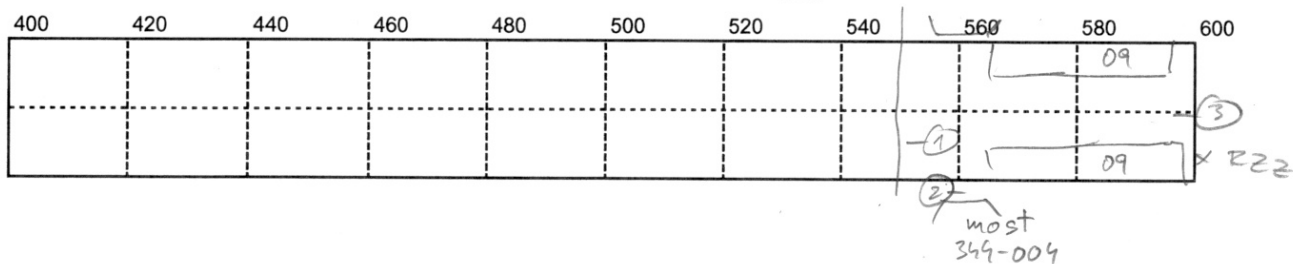
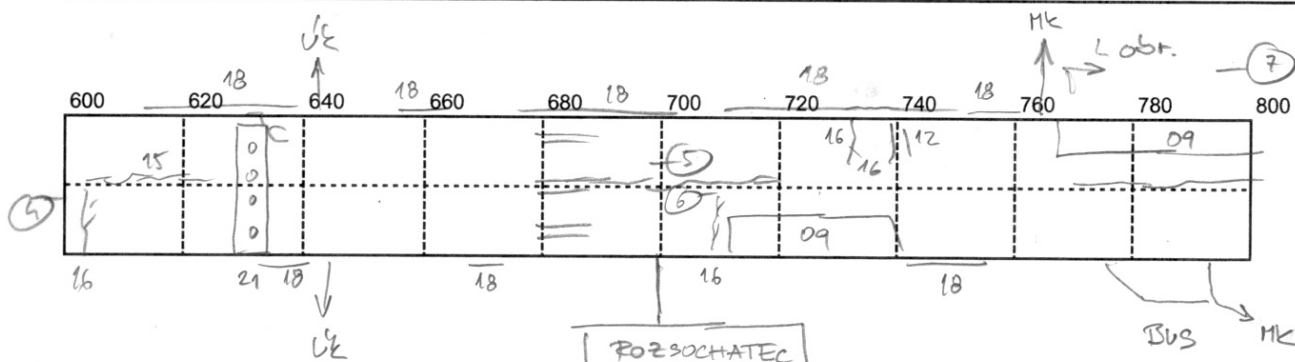
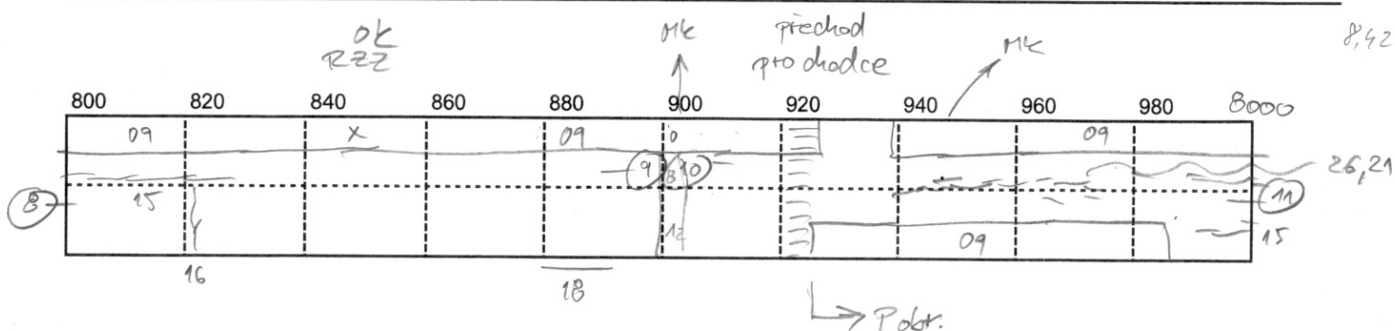
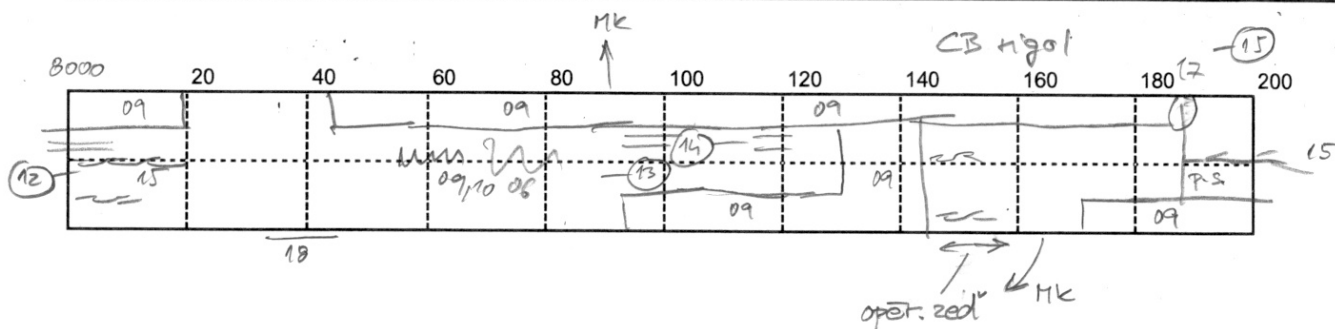
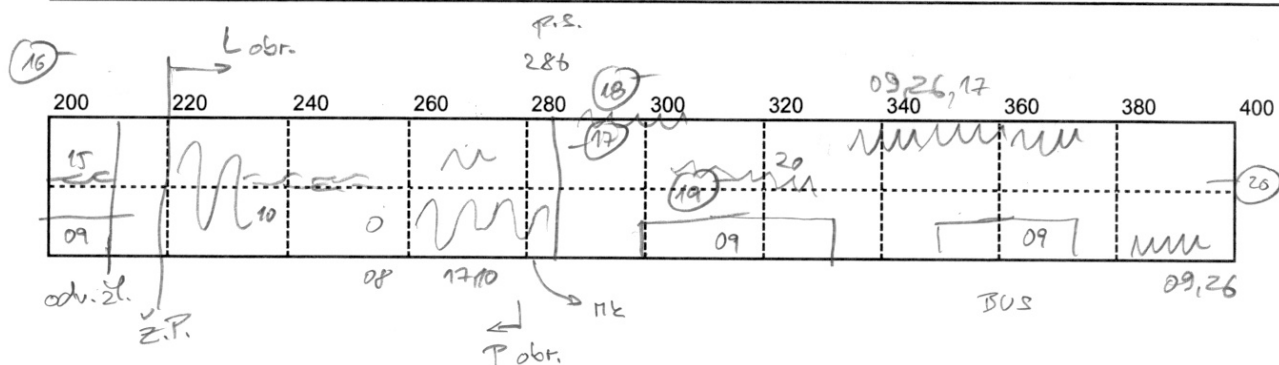
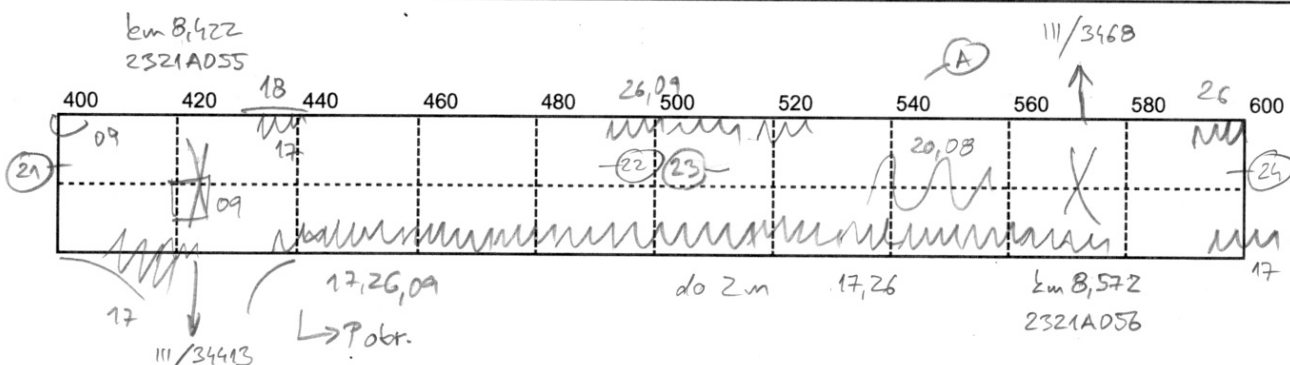
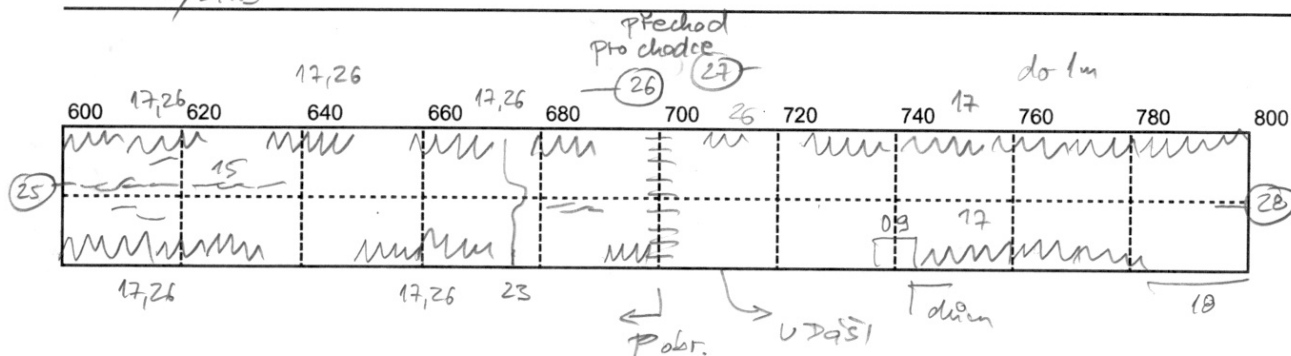
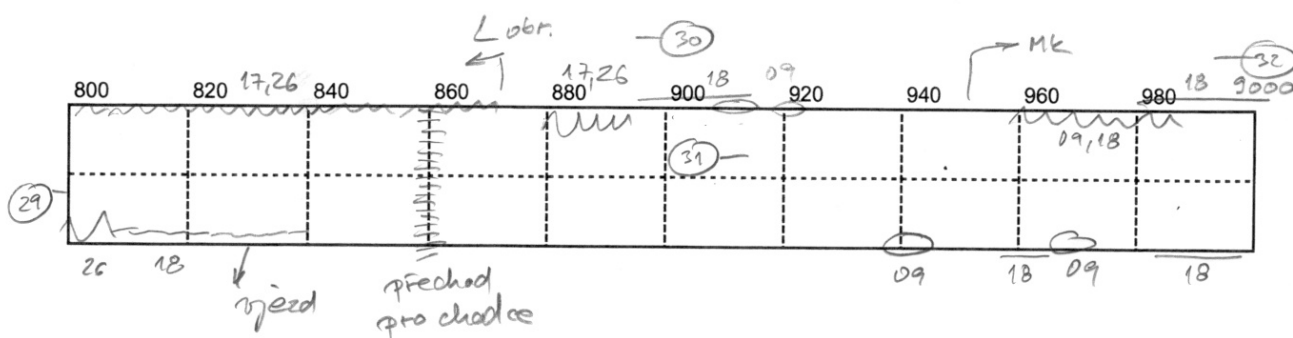
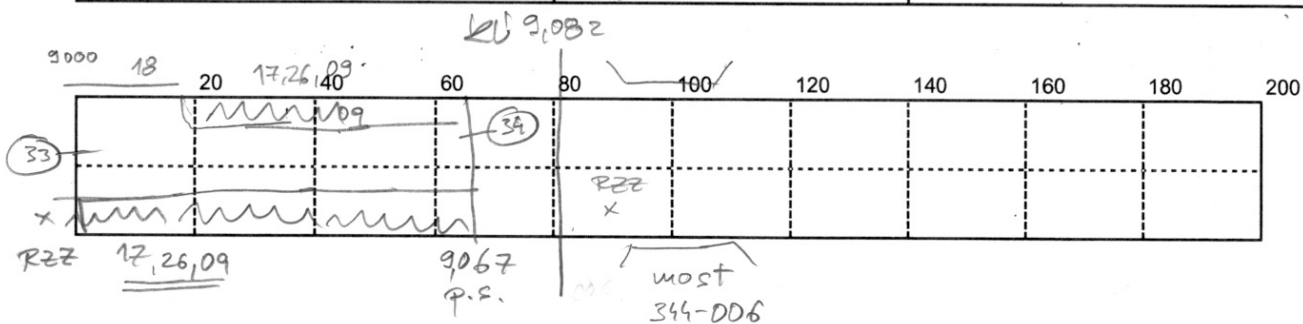
## Příloha B - Záznam poruch z vizuální prohlídky

Podle TP 87 klasifikačním stupněm **5 – havarijní**.

Povrch vozovky vykazuje zejména porušení okrajů (síťovými trhlinami a deformacemi) místy již vysprávanané. Dále se objevují mozaikové trhliny, podélné rozvětvené trhliny, olamování okrajů, nepravidelné hrboly, výtluky.

Lokální sanace se navrhuje v místech výrazných konstrukčních poruch (síťové trhliny a plošné deformace). Doporučují se v šířce 1,5 m od okraje vozovky v níže uvedeném staničení.

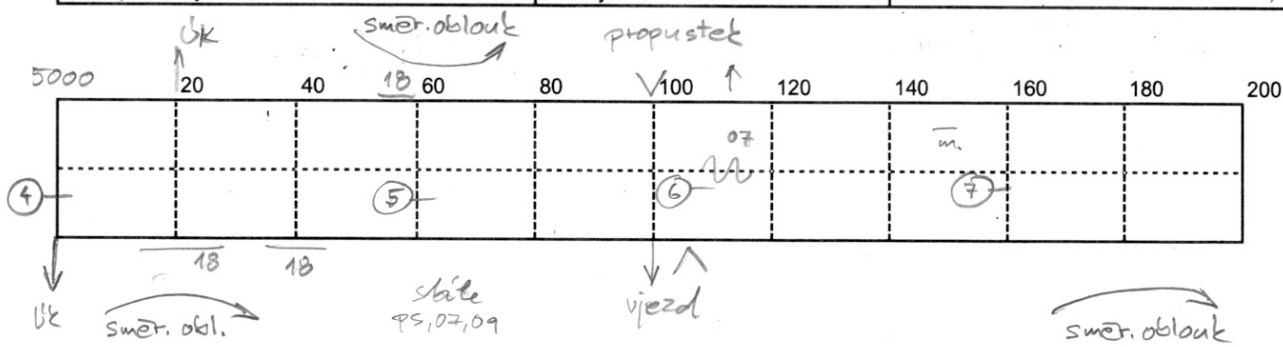
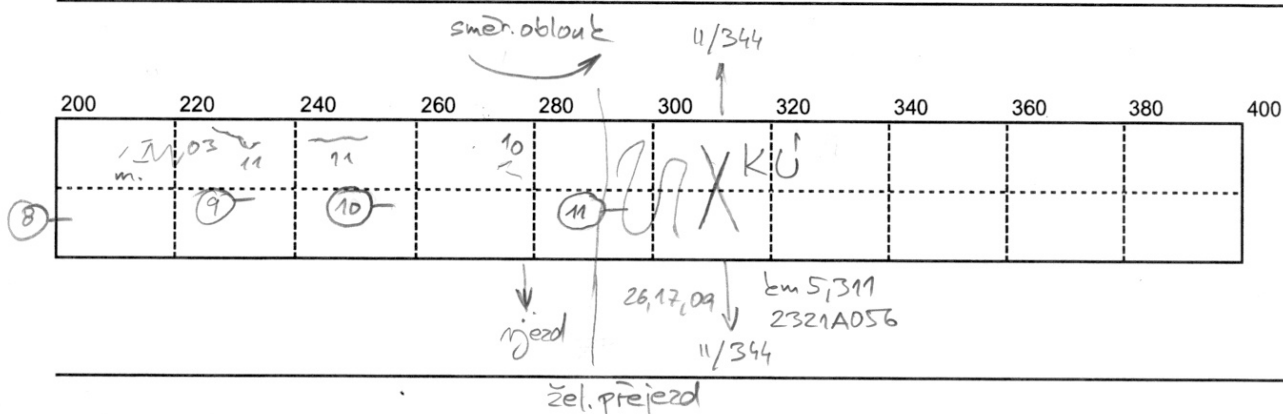
Podle TP 87 klasifikačním stupněm **3 – vyhovující**

Vozovka má vyhovující povrch s pouze lokálně se vyskytujícími poruchami jako jsou síťové trhliny, podélné trhliny či olamování okraje vozovky. Od km 5,300 (před křižovatkou se sil. II/344) jsou celoplošné síťové trhliny, plošné deformace a vysprávký.

Lokální sanace se navrhuje v místech výrazných konstrukčních poruch (síťové trhliny a plošné deformace). Doporučují se v šířce 1,5 m od okraje vozovky v níže uvedeném staničení.

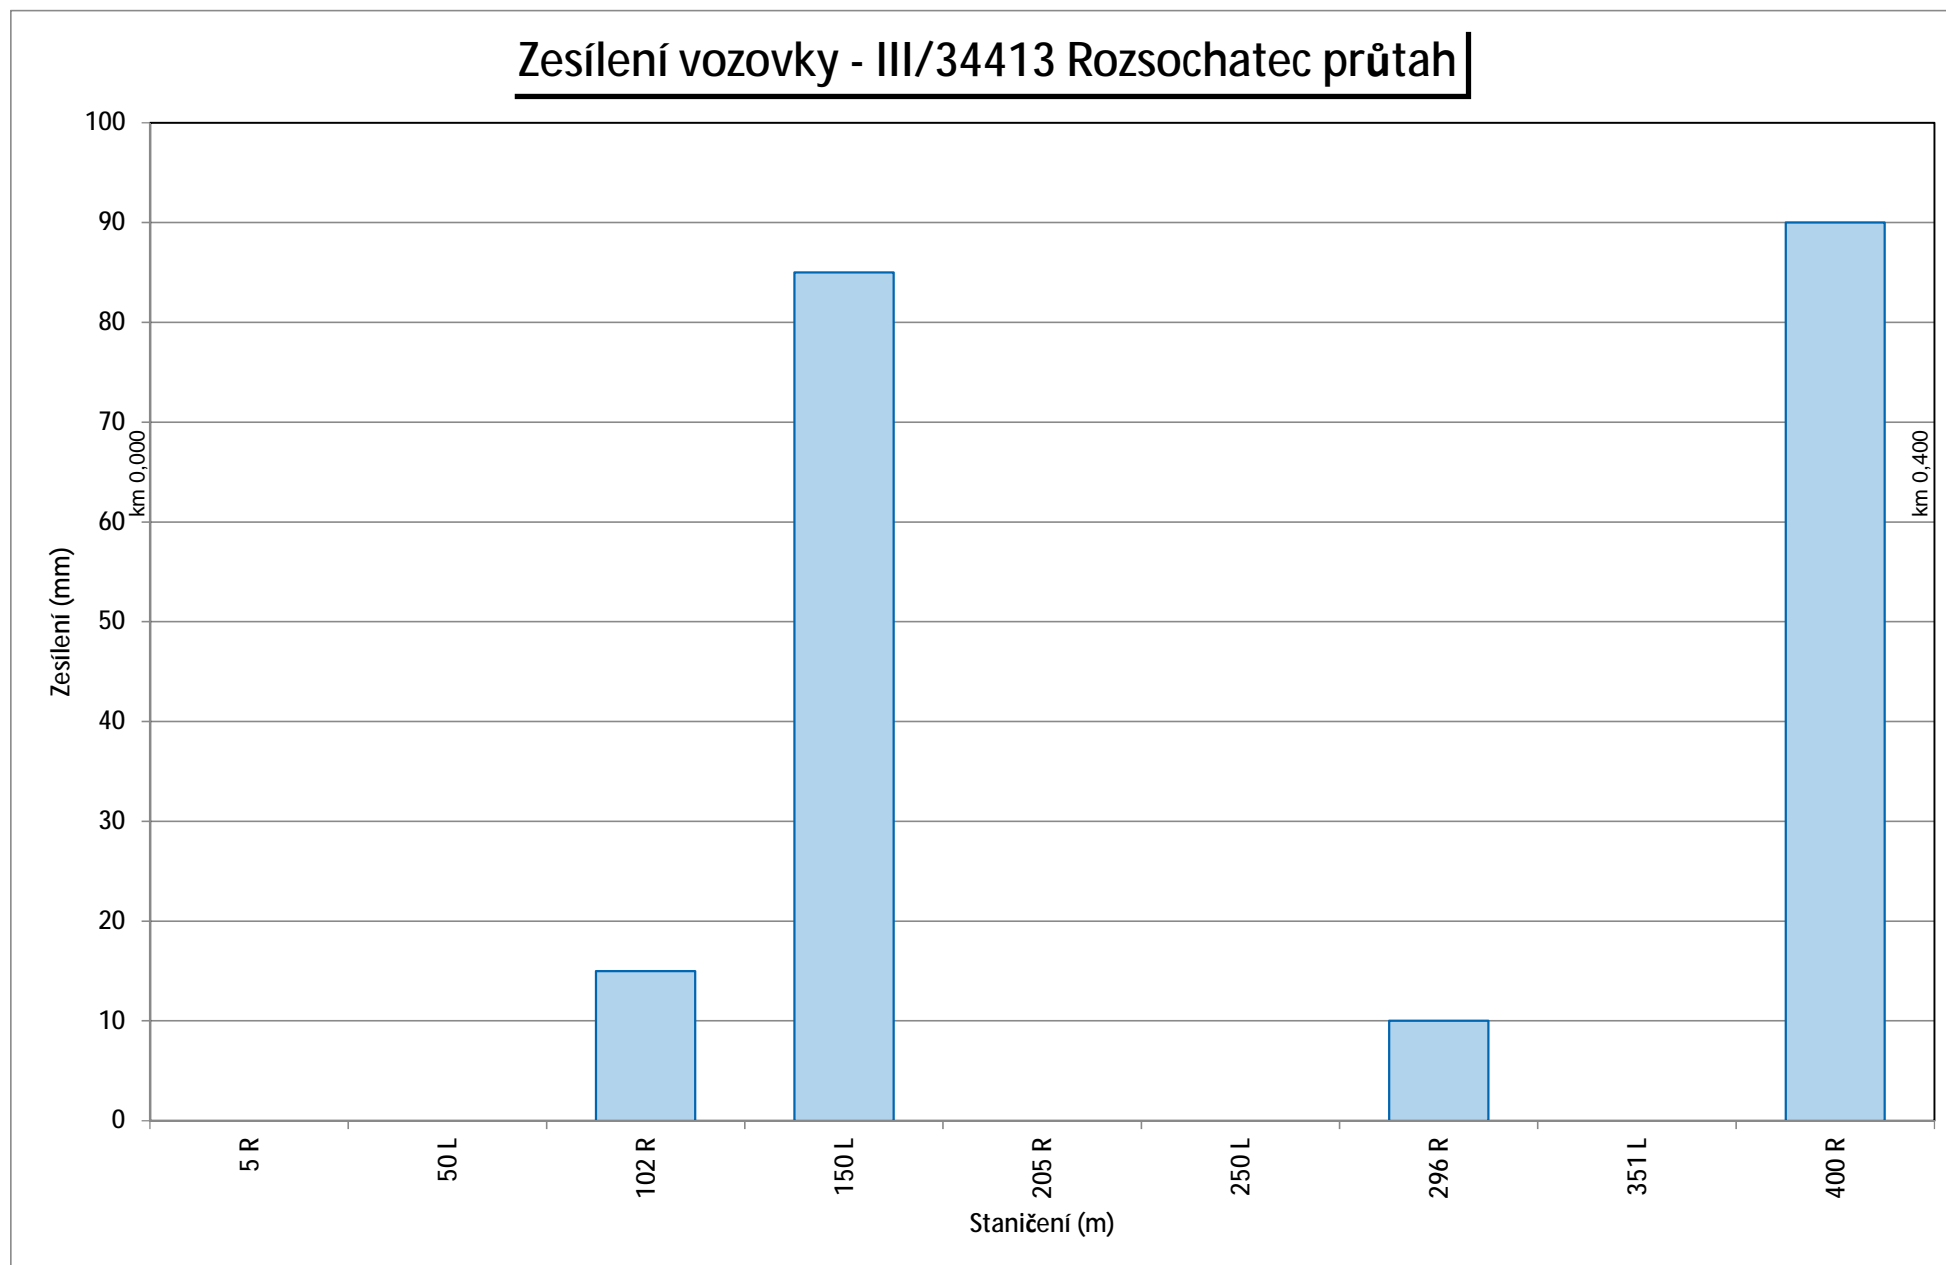
## Posouzení vozovky a návrh zesílení

Číslo bodu	Staničení (m)	Jízdní pruh R-pravý L-levý	Tloušťky vrstev (mm)		Moduly pružnosti (MPa)			Zbytková životnost (roky)	Tloušťka zesílení (mm)
			H1	H2	E1	E2	Ep		
1	5	R	157	250	2097	293	83	25	0
2	50	L	157	250	2502	312	98	25	0
3	102	R	157	250	1365	259	79	18	15
4	150	L	157	250	849	131	124	1	85
5	205	R	157	250	1923	481	110	25	0
6	250	L	157	250	3814	8292	324	25	0
7	296	R	157	250	762	456	102	22	10
8	351	L	157	250	2958	519	68	25	0
9	400	R	157	250	918	118	76	0	90
				max	3814	8292	324	25	90
				min	762	118	68	0	0
				průměr	1910	1207	118	18	22
				smodch	991	2509	75	10	35

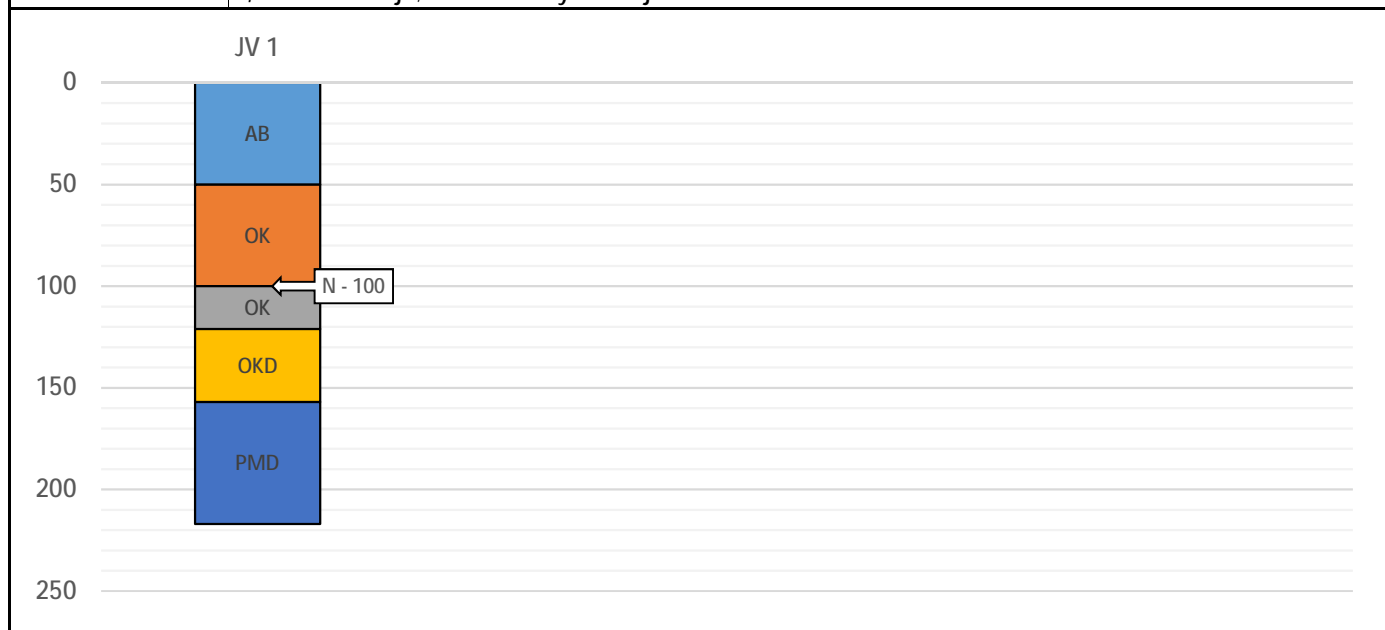
JV 1	Směs:	AB	OK	OK	OKD	PMD						ŠD	TOV	TKV	CTJV
km 0,218 / P	TL. (mm)	50	50	21	36	60						-	50	100	157
Poznámka:	0,90 m od okraje; síťové trhliny u okraje
