**Diagnostika vozovky
Silnice II/128 Pacov – Lukavec, 1. stavba
(km 4,546 – 8,613)**

**Zpráva pro
PUDIS a.s.
Nad Vodovodem 2/3258
100 31 Praha 10**

Září 2016

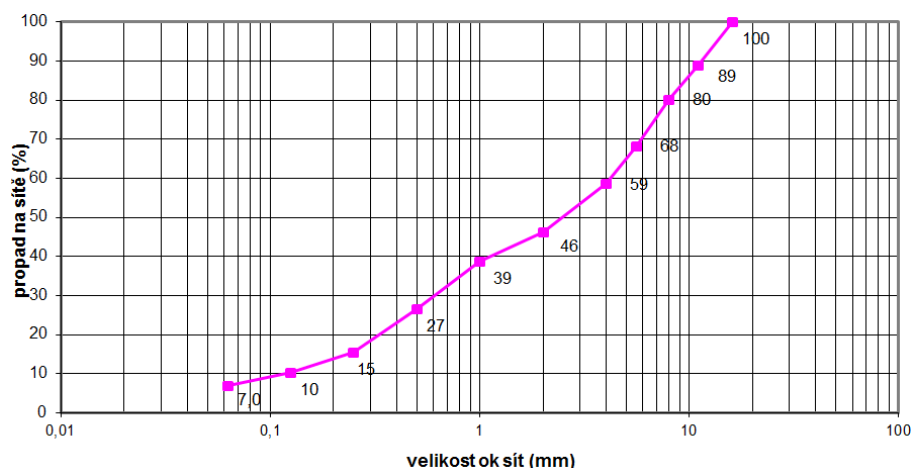
Byl proveden rozbor asfaltové směsi obrusné vrstvy, vzorek z vývrtu JV 6. Byla zjištěna směs typu asfaltový beton zrnitosti do 11,2 mm (viz graf níže), obsah pojiva 6,9 %.

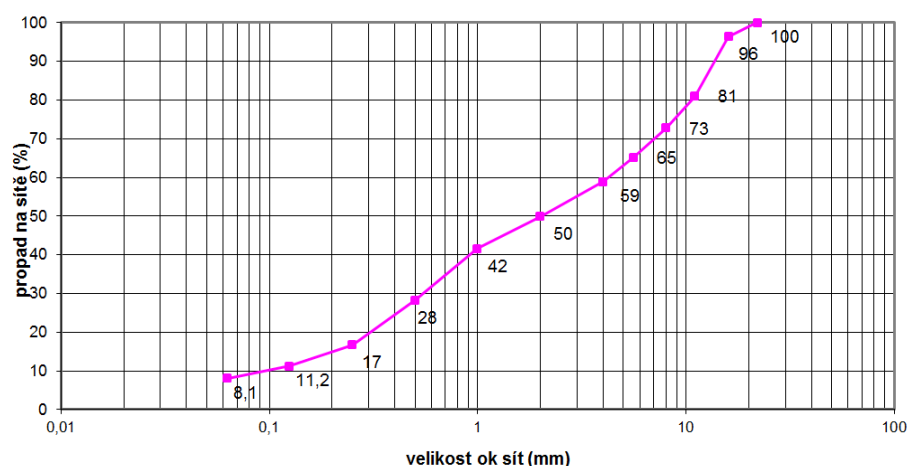
Byl proveden rozbor asfaltové směsi ložní vrstvy, sloučený vzorek z vývrtů JV 4 a JV 8. Byla zjištěna směs typu asfaltový beton zrnitosti do 16 mm (viz graf níže), obsah pojiva 5,1 %.

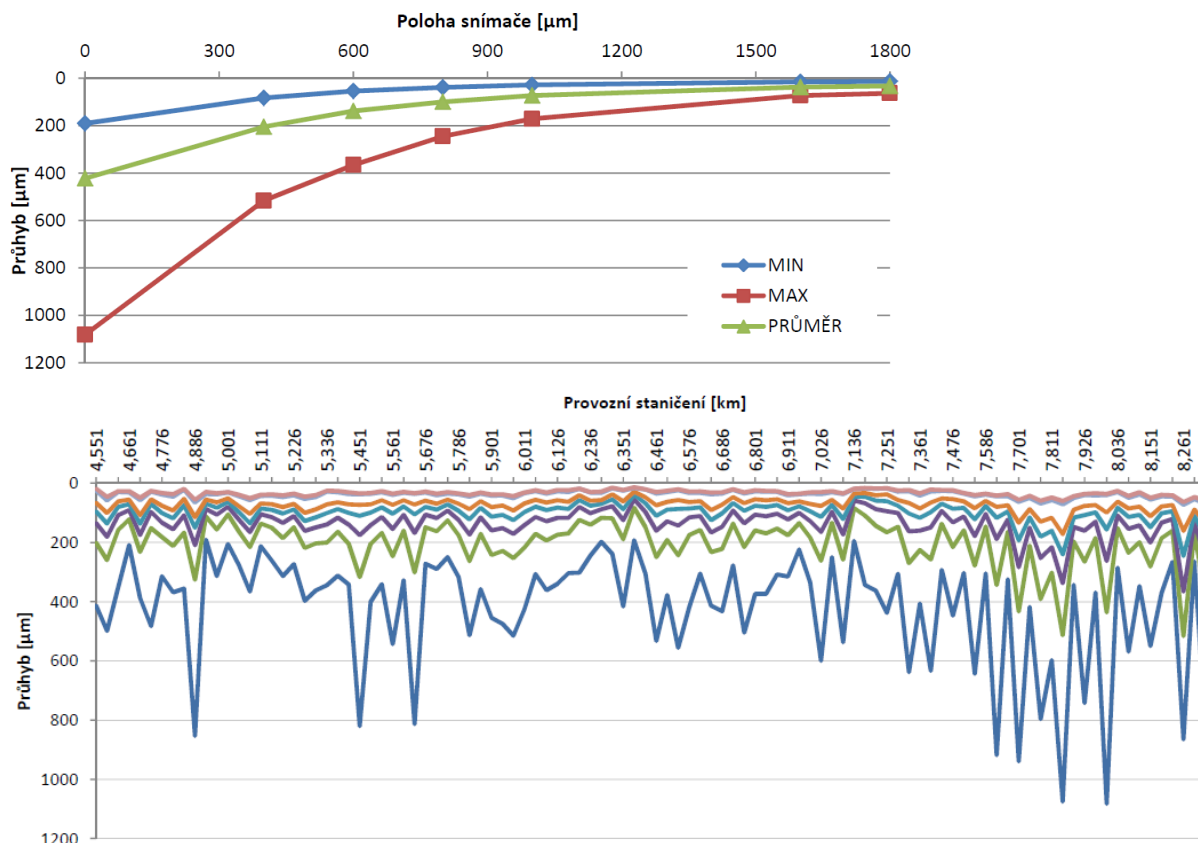
Průhyby vozovky zjištěné na snímači Y1 (tj. přímo v místě působení rázového pulzu) se pohybují od 191 μm (km 4,926) do 1082 μm (km 8,001), průměrně 423 μm .

Grafické vyjádření průhybů je znázorněno na následujících grafech.

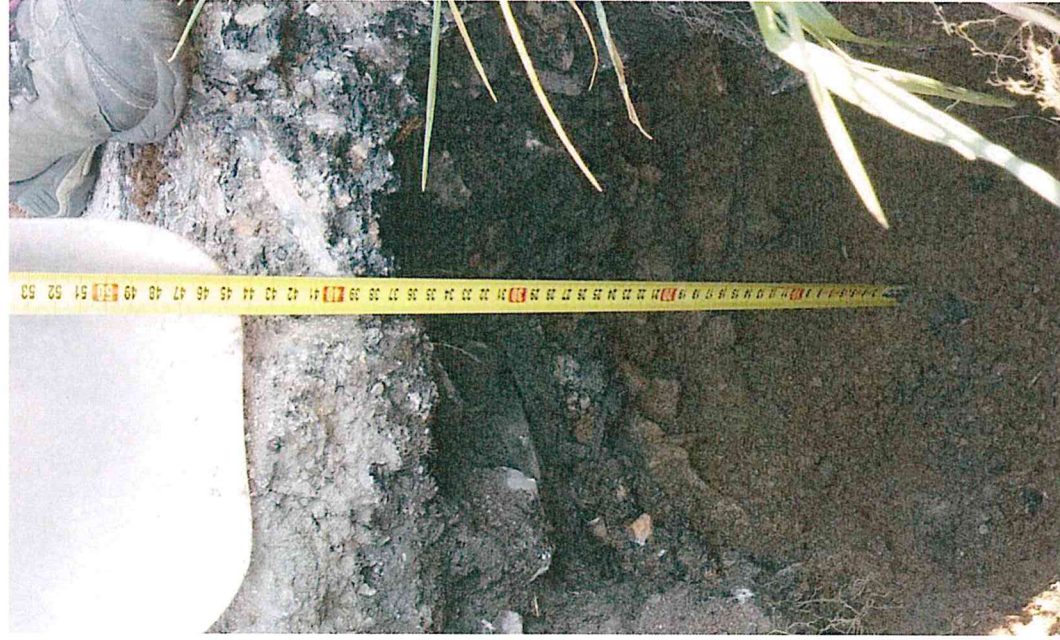
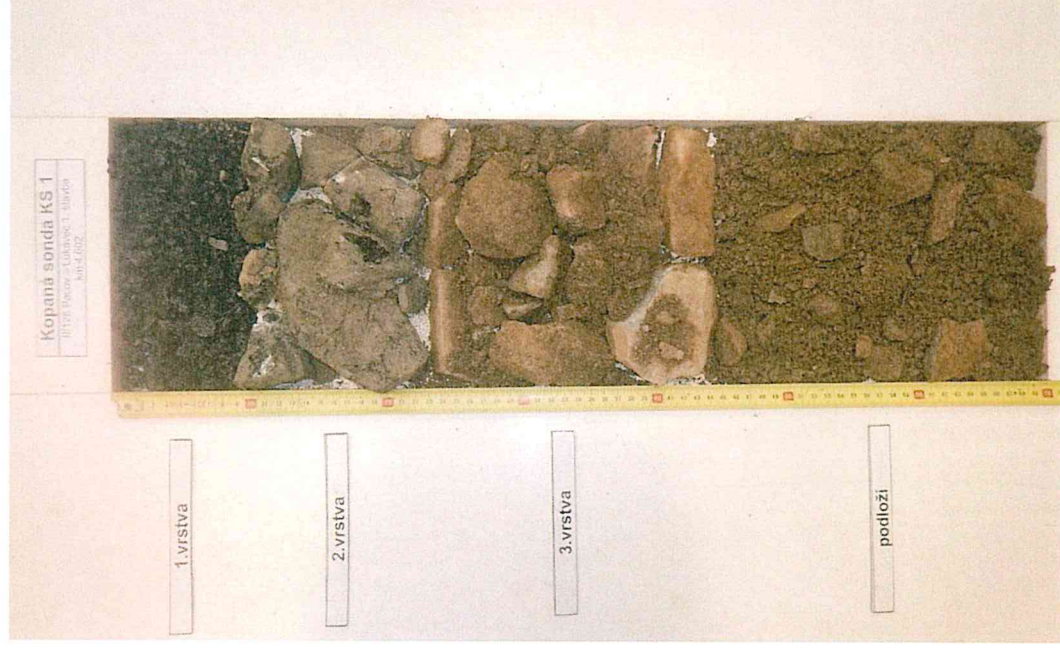
Foto č. 1 a č. 2 - Kopaná sonda KS 1

- Kopaná sonda KS 1 – štěrk s příměsí jemnozrnné zeminy G3 G-F (z hlediska ČSN 73 6133 zemina vhodná pro podloží vozovky, aktivní zónu).
- Kopaná sonda KS 3 – štěrkovitá hlína F1 MG (z hlediska ČSN 73 6133 zemina podmíněčně vhodná pro podloží vozovky, aktivní zónu).
