# DIAGNOSTICKÝ PRŮZKUM A NÁVRH OPRAVY KONSTRUKCE VOZOVKY

**Zpráva č.: 39/23/CL/HK**  
**„III/3489 Lípa - průtah, PD“**

Název akce:	Diagnostický průzkum a návrh opravy konstrukce vozovky <i>III/3489 Lípa - průtah, PD</i>
Místo průzkumu:	Obec: Lípa Okres: Havlíčkův Brod Kraj: Vysočina
Datum provedení průzkumu:	13. 2. - 20. 3. 2023
Druh průzkumu:	Diagnostický průzkum konstrukce vozovky s návrhem opravy

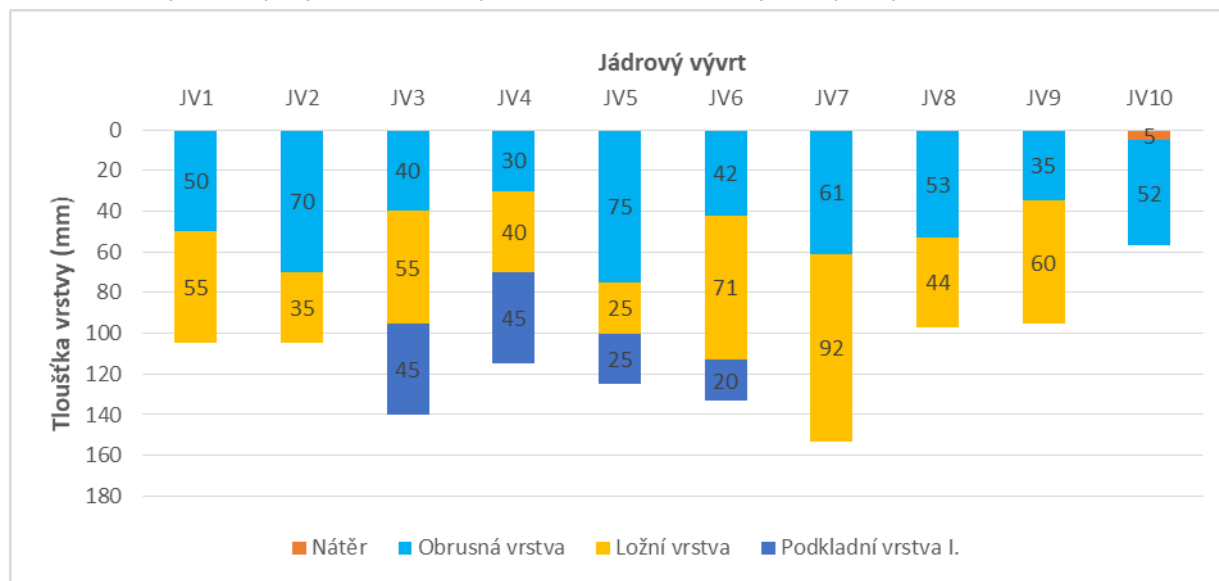
**Obrázek 2 Graf tloušťky asfaltem stmelených konstrukčních vrstev jádrových vývrtů**

- Tloušťka zjištěných asfaltem stmelených vrstev se pohybuje v rozmezí 57 - 153 mm.
- Asfaltem stmelené vrstvy jsou tvořeny většinou dvěma vrstvami – obrusnou a ložní, s výjimkou JV 10 na konci úseku, kde byla zjištěna jen vrstva obrusná, opatřená nátěrem.
- V úseku staničení KM 0,245 – KM 0,510 (JV 3 až JV 6) byla v konstrukci vozovky zastižena navíc asfaltem stmelená podkladní vrstva v tloušťkách 20 až 45 mm, v průměru 34 mm.
- Obrusná vrstva v tloušťkách 25–75 mm (v průměru 51 mm).
- Ložní vrstva v tloušťkách 25 - 92 mm (v průměru 53 mm).

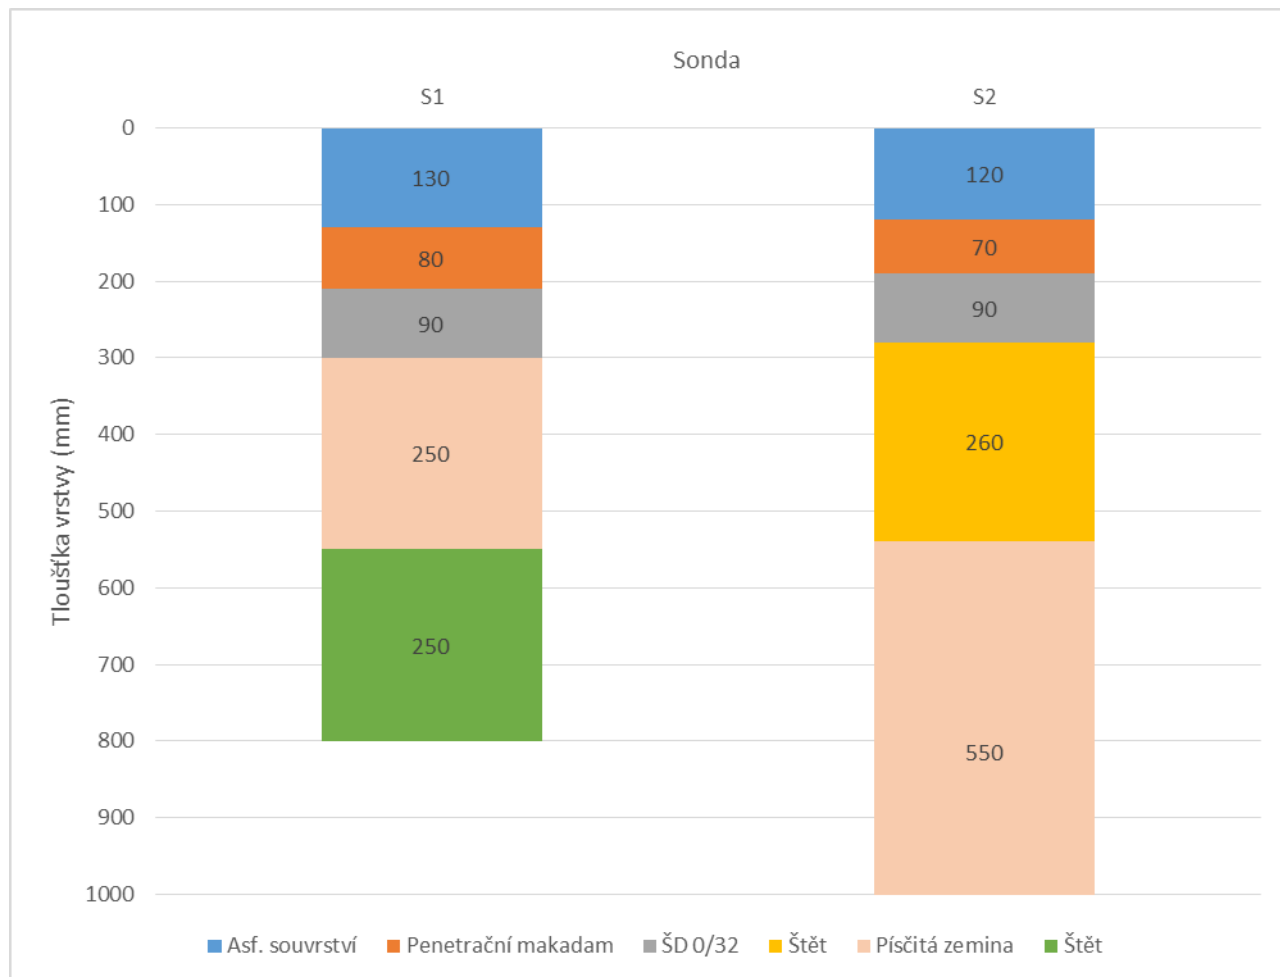
**Obrázek 3 Graf tloušťky konstrukčních vrstev z vrtaných sond**

- Tloušťka zjištěné stmelené podkladní vrstvy PM byla 80 a 70 mm (v průměru 75 mm).
- Tloušťka zjištěné podkladní vrstvy ze ŠD frakce 0/32 byla 90 mm (v průměru 90 mm).
- V konstrukci vozovky byl zastižena vrstva balvanité sypaniny tloušťky 260 mm.
- Podloží vozovky tvoří podmíněčně vhodná hlinitá zemina typu S4 SM.
- Poměr únosnosti CBR zeminy z podloží má hodnotu 15,7 %.

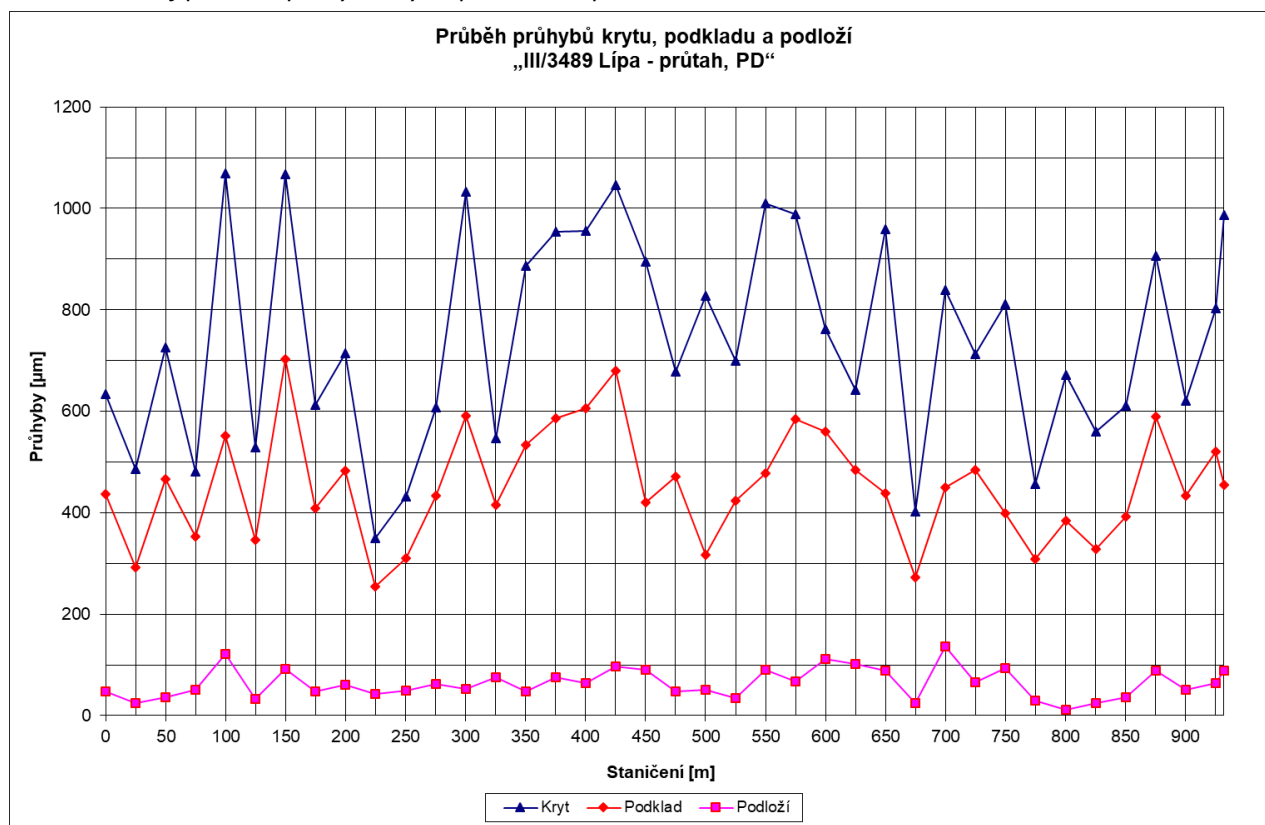
*Obrázek 4 Graf průběhů průhybů krytu, podkladu a podloží*

Modul pružnosti E1 reprezentuje asfaltovým pojivem stmelené vrstvy vozovky. Byly stanoveny hodnoty modulů pružnosti v rozpětí 375 MPa až 4 038 MPa, průměrná hodnota 1 530 MPa.

Modul pružnosti E2 reprezentuje nestmelenou část konstrukce vozovky. Byly stanoveny hodnoty modulů pružnosti v rozpětí 20 MPa až 489 MPa, průměrná hodnota 59 MPa.
