**II/523 Jihlava – most ev. č. 523-000a,
diagnostický průzkum**Diagnostický průzkum nosné konstrukce mostu
ev. č. 523-000a

červen 2024

Zakázka: II/523 Jihlava – most ev. č. 523-000a, diagnostický průzkum
Dokument: Diagnostický průzkum nosné konstrukce mostu ev. č. 523-000a
Objednatel: Kraj Vysočina
Zhotovitel: INSET s.r.o., Divize Brno, Vinohrady 40, 639 00 Brno
Tel.: +420 541 217 454, e-mail: brno09@inset.com

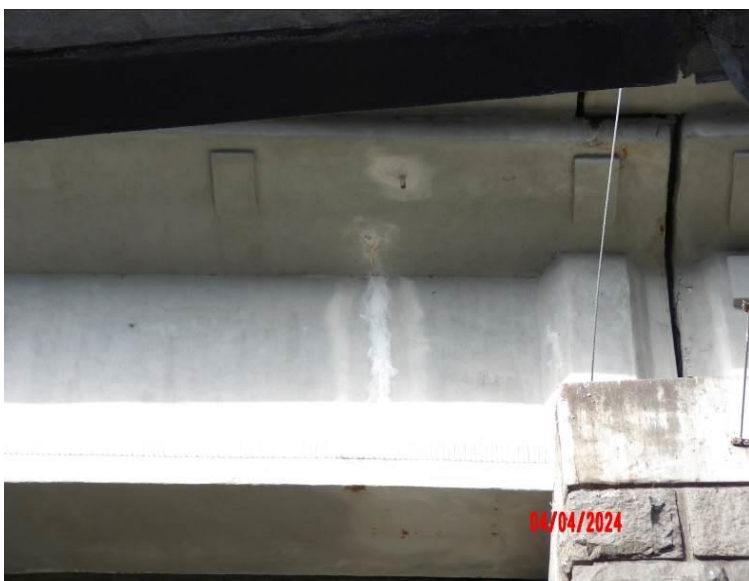
Obr. 3. 8: Levý krajní nosník ve 3. poli – průsaky s výluhy – lokální porucha

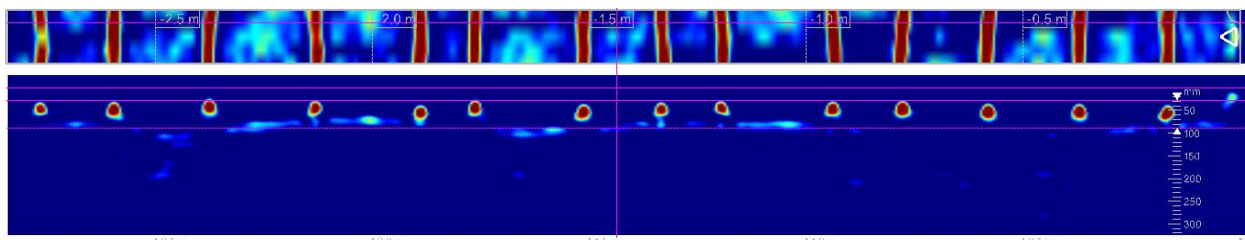
Obr. 3. 11: Radarový sken č. 782 vedený vodorovně na stojně nosníku N1 v poli 1. Detekovány svislé pruty betonářské výztuže, rozteče 130-260 mm, krytí cca 25-40 mm.

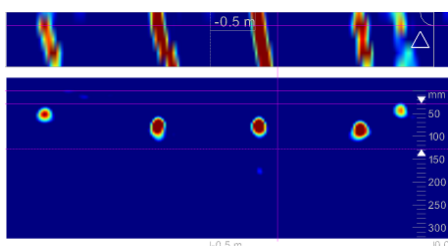
Obr. 3. 12: Radarový sken č. 783 vedený svisle vzhůru na stojně nosníku N1 v poli 1. Detekovány zvedané svazky předpínací výztuže, rozteče cca 230 mm, krytí cca 55-65 mm.

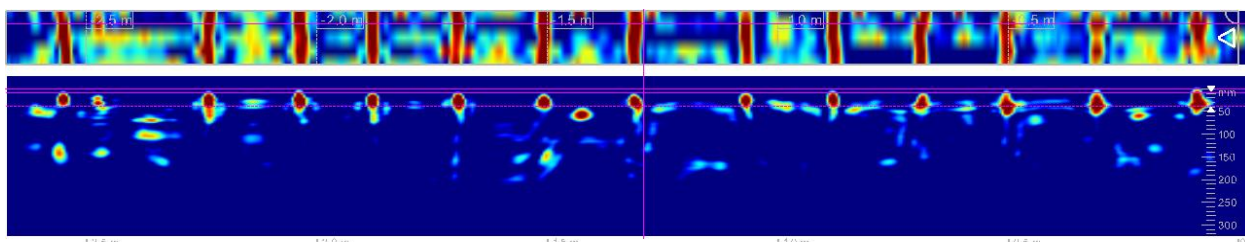
Obr. 3. 13: Radarový sken č. 776 vedený podélně na spodním líci nosníku N1 v poli 1. Detekovány příčné pruty betonářské výztuže, rozteče 155-230 mm, krytí cca 10 mm.

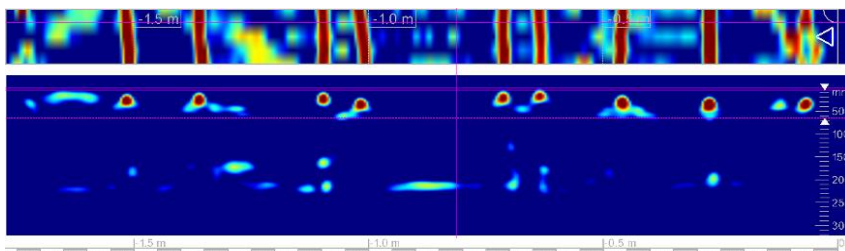
Obr. 3. 15: Radarový sken č. 781 vedený vodorovně na svislém líci 3. příčnicku mezi nosníky N1 a N2 v poli 1. Detekovány svislé pruty betonářské výztuže. Výztuž seskupena do dvojic s roztečí ve dvojici cca 75 mm, mezi dvojicemi cca 300 mm, krytí cca 5-20 mm.

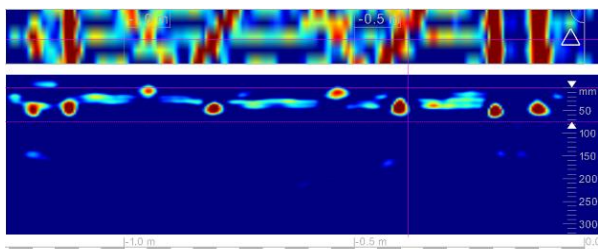
Obr. 3. 16: Radarový sken č. 780 svisle vzhůru na 3. příčnicku mezi nosníky N1 a N2 v poli 1. Ve střední části detekovány šikmé pruty betonářské výztuže. Při okrajích zachyceny dvojice příčné předpínací výztuže. Krytí cca 0-30 mm.

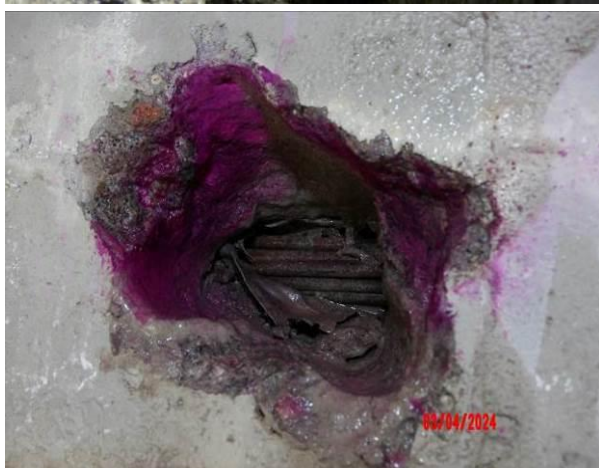
Obr. 3. 19: Detail po zkoušce karbonatace roztokem fenolftaleinu – karbonatce betonu 0 mm.

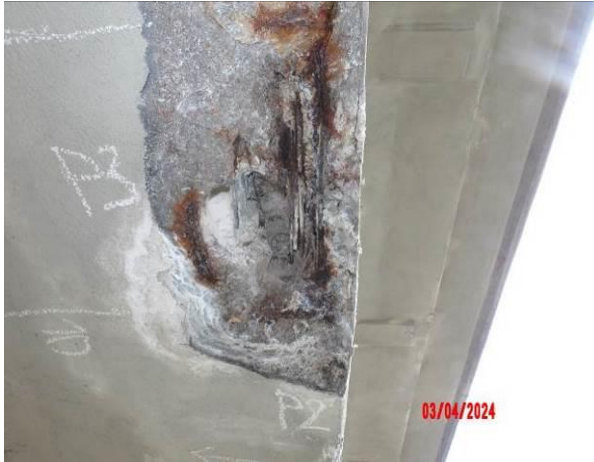
destruktivní sonda P2

Obr. 3. 20: Sonda provedena na spodním líci nosníku N1 v poli 1 přibližně v polovině délky v s odseparovaným krytím. Předpínací dráty původně v ocelové chráničce. Ta je nyní zcela strávená korozí.

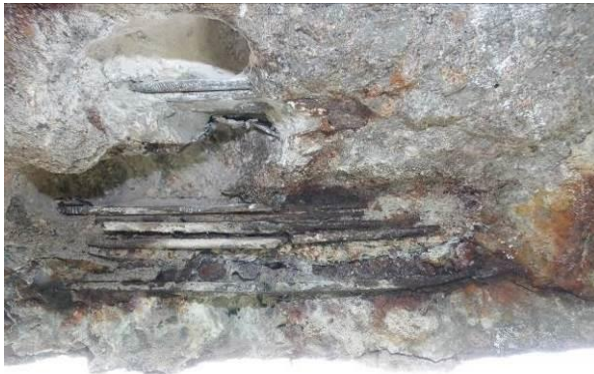
Obr. 3. 21: Detail po otevření kanálku – kabel zainjektovaný, v místě sondy však injektát vypadaný. V sondě minimálně 5 drátů přerušených korozí, zbytek s úbytkem 30 %. Krytí po dráty cca 30 mm.

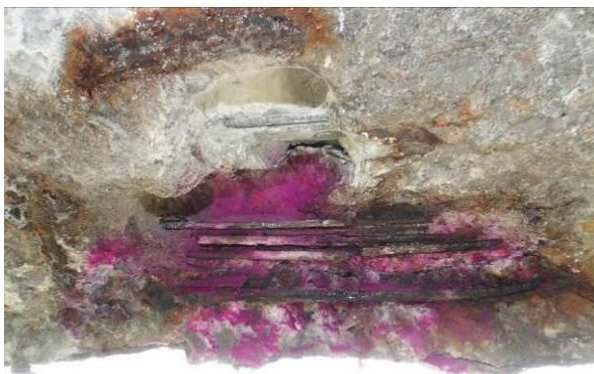
Obr. 3. 22: Detail po zkoušce karbonatce roztokem fenolftaleinu – karbonatce betonu cca 20 mm.

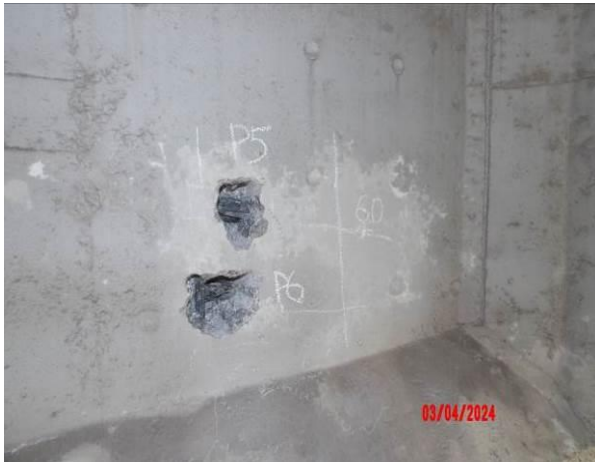
destruktivní sonda P5

Obr. 3. 29: Sonda provedena ve stojně nosníku N1 v poli 1 ve druhé pětině jeho délky v místě výluhů. Předpínací dráty v ocelové chráničce. Chránička lokálně s povrchovou korozí.

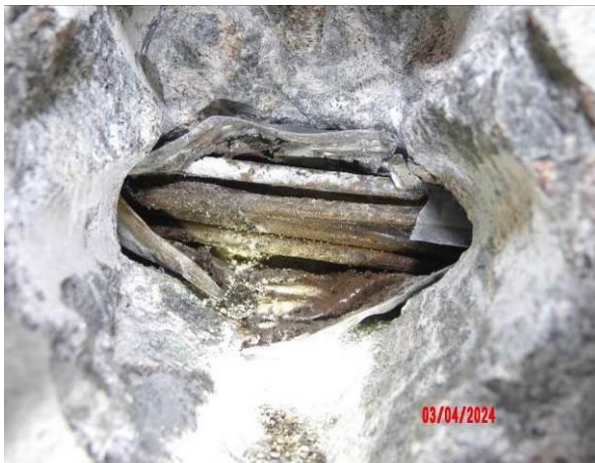
Obr. 3. 30: Detail po otevření kanálku – kabel nezainjektovaný, v chráničce mokro. Dráty s korozí zhrublým povrchem. Krytí po dráty cca 70 mm.

V šesti případech (P1, P5, P7, P16, P17, P18) **nebyla chránička vůbec zainjektovaná, dráty v nich byli volné, někdy i mokré a s korozním úbytkem až 50 %**. Jednalo se o kabely jak při spodních lících, tak ve stojinách nosníků i příčnicích. Čtyři kabely byly zainjektovány pouze částečně, z toho ve třech byl injektát mokrý. Zbytek sond (13) byl plně zainjektován, ale ve čtyřech případech byl injektát opět vlhký. V případě sondy P1 začala dokonce po otevření chráničky vytékat voda. **U sondy P2, P10, P19 byla část předpínacích drátů koroze zcela strávená**. Podrobný popis všech sond k předpínací výztuži je v příloze č. 5

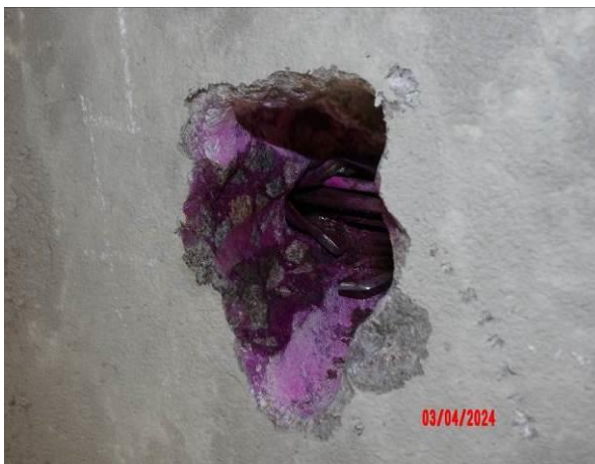
Obr. 3. 31: Detail po zkoušce karbonatce roztokem fenolftaleinu – karbonatce betonu 0 mm.

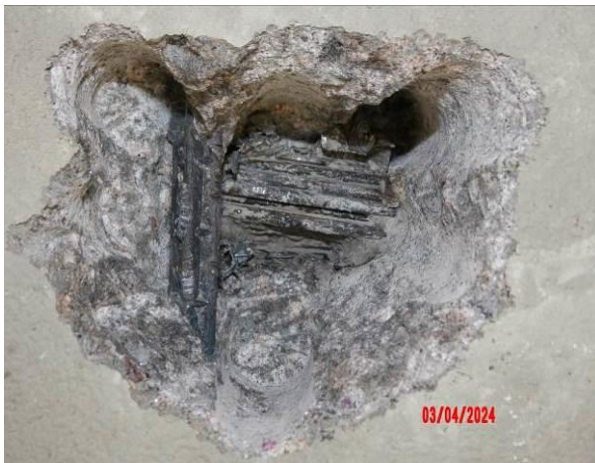
Obr. 3. 33: Detail po otevření kanálku – kabel plně zainjektovaný, injektát však mokrý. Dráty s povrchovou korozí. Krytí po dráty cca 75 mm.

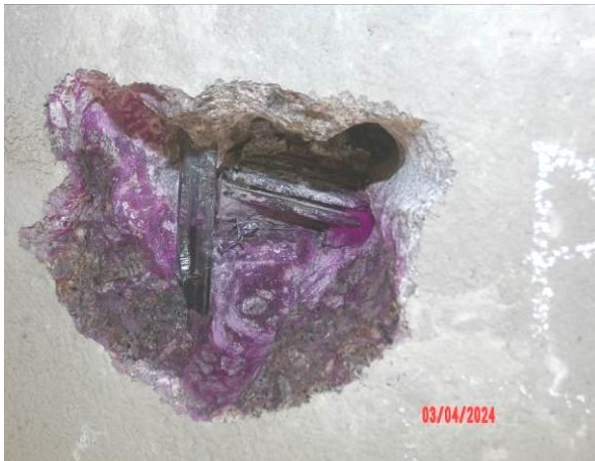
Obr. 3. 34: Detail po zkoušce karbonatce roztokem fenolftaleinu – karbonatce betonu 0 mm.

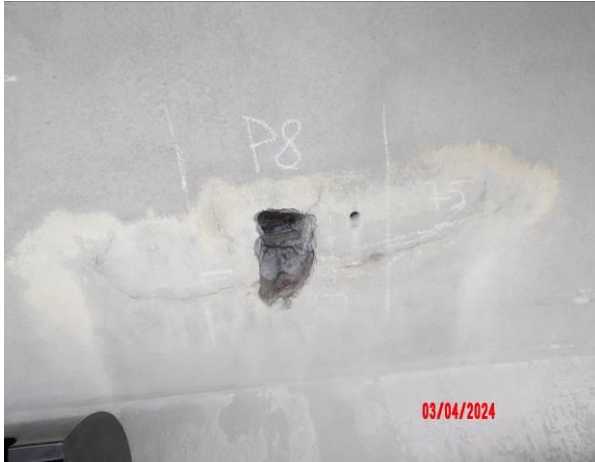
destruktivní sonda P8

Obr. 3. 38: Sonda provedena na levém boku stojiny nosníku N1 v poli 1 ve druhé pětíně jeho délky v místě trhliny s výluhy. Předpínací dráty v ocelové chráničce. Chránička lokálně s povrchovou korozí.

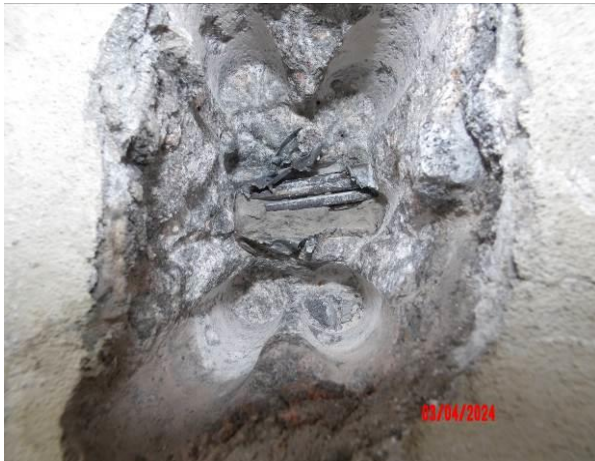
Obr. 3. 39: Detail po otevření kanálku – kabel plně zainjektovaný, injektát však mokrý. Dráty s povrchovou korozí, bez úbytku. Krytí po dráty cca 85 mm.

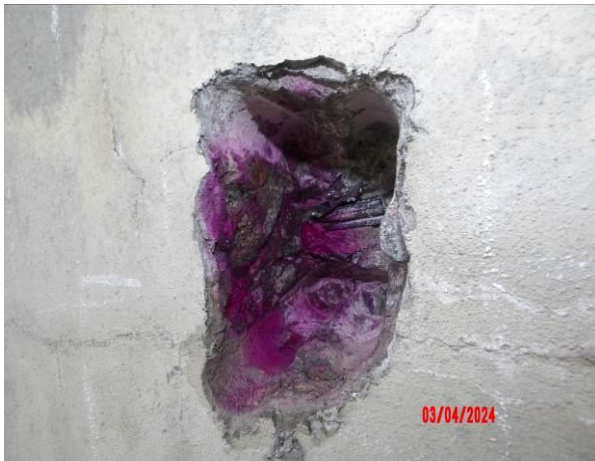
Obr. 3. 40: Detail po zkoušce karbonatce roztokem fenolftaleinu – karbonatce betonu cca 0-5 mm.

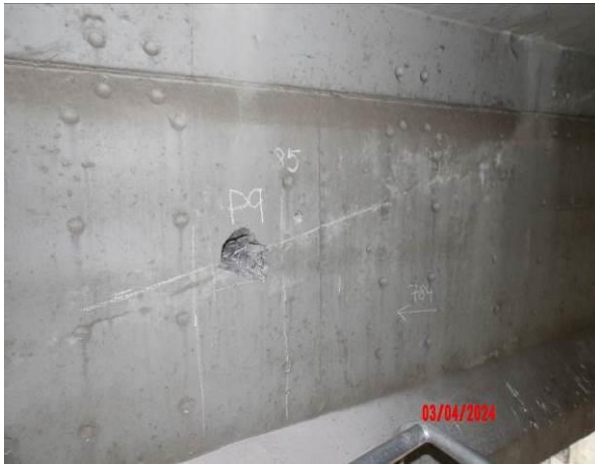
destruktivní sonda P9

Obr. 3. 41: Sonda provedena na pravém boku stojiny nosníku N1 v poli 1 v páté pětině jeho délky v místě trhliny s výluhy. Předpínací dráty v ocelové chráničce. Chránička lokálně s povrchovou korozí.

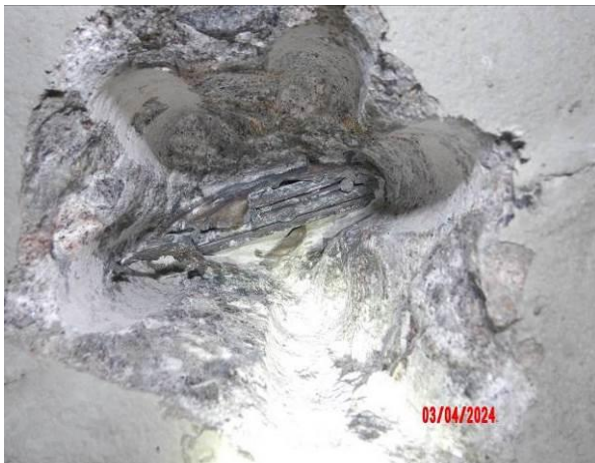
Obr. 3. 42: Detail po otevření kanálku – kabel částečně zainjektovaný, injektát se jevil suchý. Dráty s povrchovou korozí, bez úbytku. Krytí po dráty cca 85 mm.

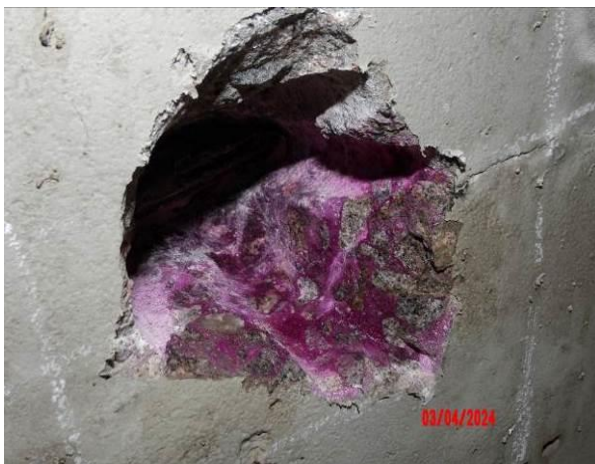
Obr. 3. 43: Detail po zkoušce karbonatce roztokem fenolftaleinu – karbonatce betonu 0 mm.

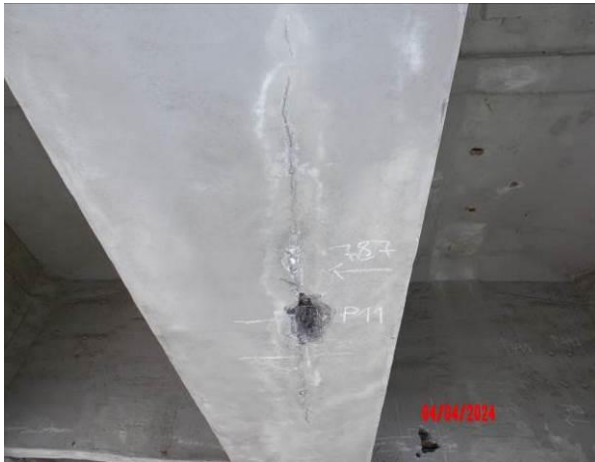
destruktivní sonda P11

Obr. 3. 47: Sonda provedena na spodním líci nosníku N2 ve druhé pětině jeho délky v místě podélné trhliny s výluhy. Sondou odhalen 3. kabel zleva. Předpínací dráty v ocelové chráničce. Chránička lokálně s povrchovou korozí.

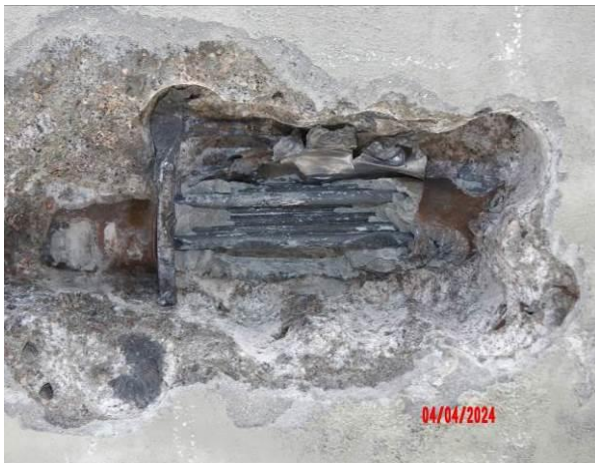
Obr. 3. 48: Detail po otevření kanálku – kabel plně zainjektovaný, injektát se jevil suchý. Dráty bez koroze. Krytí po dráty cca 40 mm.

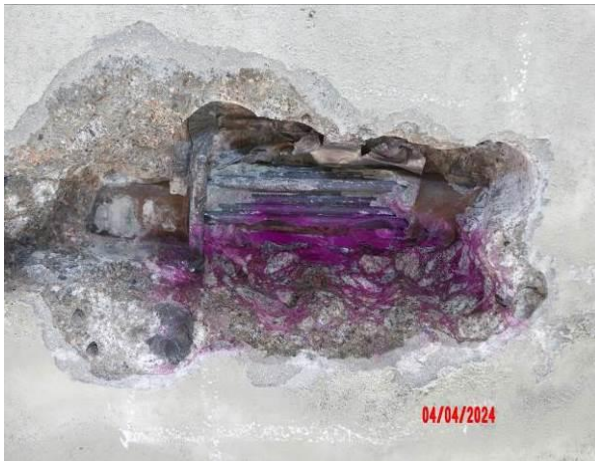
Obr. 3. 49: Detail po zkoušce karbonatce roztokem fenolftaleinu – karbonatace betonu 0 mm.

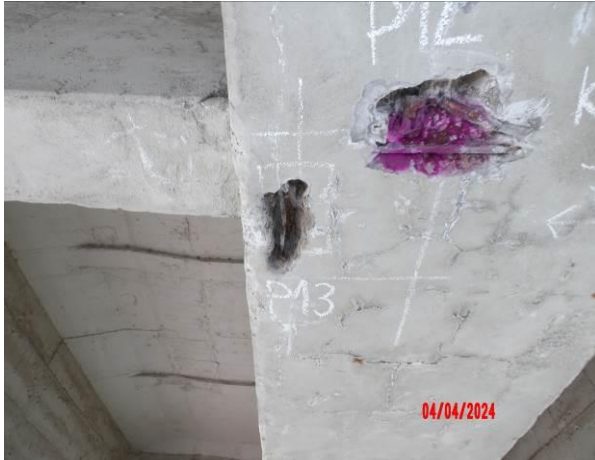
destruktivní sonda P13

Obr. 3. 53: Sonda provedena na spodním líci nosníku N2 v poli 2 pod 3. příčnickem v místě podélné trhliny s výluhy. Sondou odhalen 1. kabel zleva. Předpínací dráty v ocelové chráničce. Chránička lokálně s povrchovou korozí.

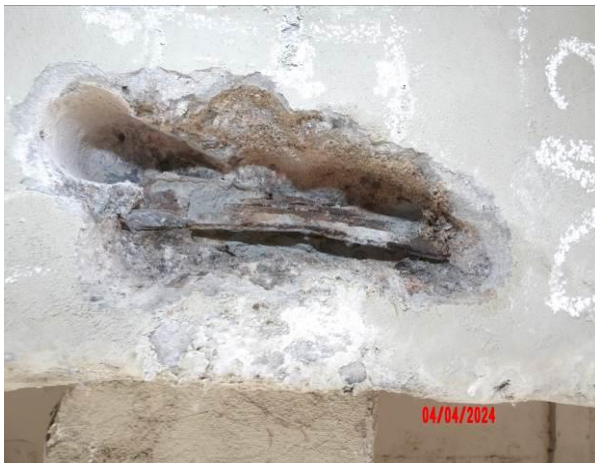
Obr. 3. 54: Detail po otevření kanálku – kabel plně zainjektovaný, injektát však mokvý. Dráty s hrubým povrchem – oslabení <5 %. Krytí po dráty cca 40 mm.

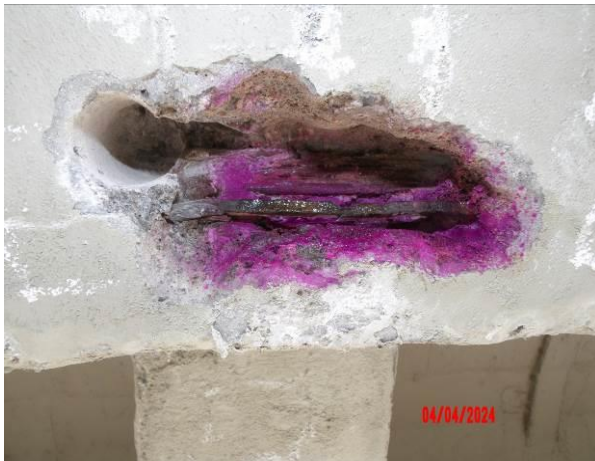
Obr. 3. 55: Detail po zkoušce karbonatice roztokem fenolftaleinu – karbonatice betonu 0 mm.

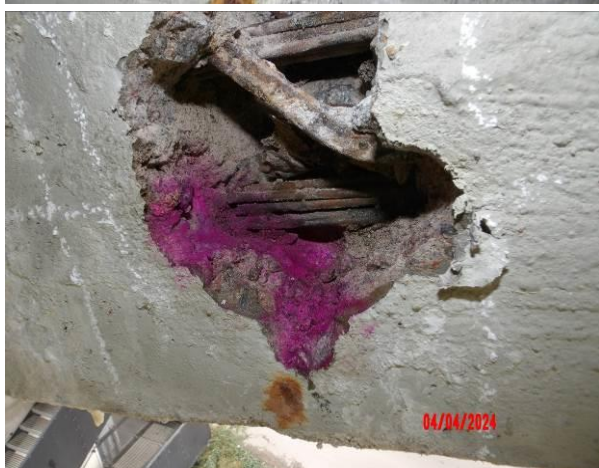
Obr. 3. 67: Detail po zkoušce karbonatace roztokem fenolftaleinu – z důvodu mokrého povrchu nebylo možné odstranit prach – zkouška neprovedena.

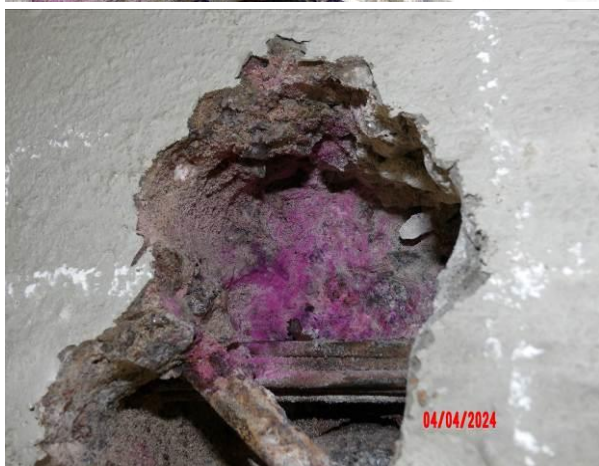
Obr. 3. 70: Detail po zkoušce karbonatace roztokem fenolftaleinu – z důvodu mokrého povrchu nebylo možné odstranit prach – zkouška neprovedena.

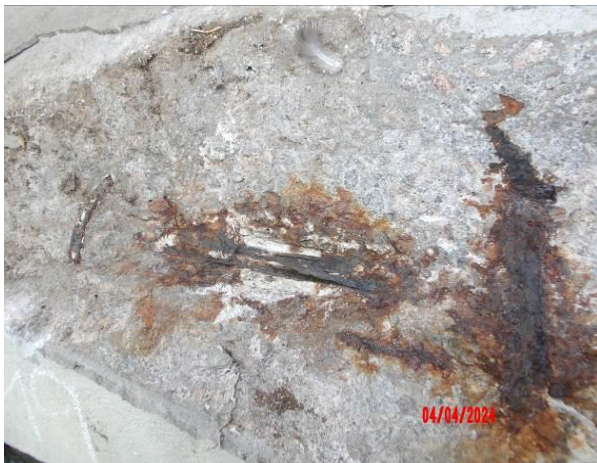
Obr. 3. 72: Detail po obnažení předpínacích drátů – kabel původně zainjektovaný, nyní injektát v místě sondy vypadaný. Předpínací dráty korozí zcela strávené.

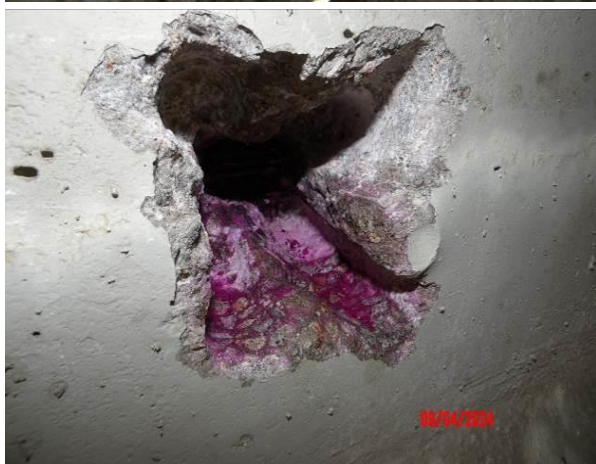
Obr. 3. 75: Detail po zkoušce karbonatice roztokem fenolftaleinu. Hloubka karbonatice 0 mm.

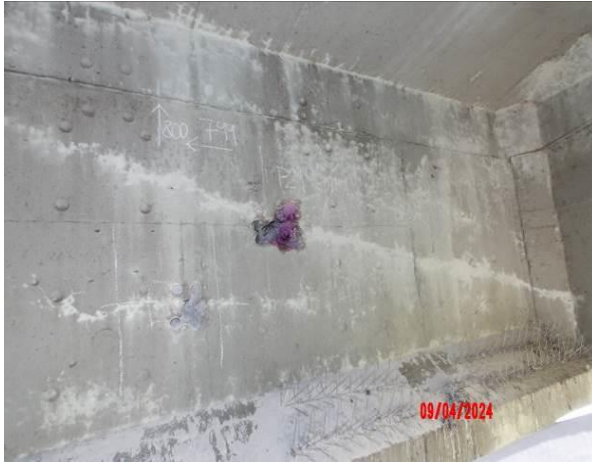
destruktivní sonda P21

Obr. 3. 76: Sonda provedena na pravém boku stojiny nosníku N1 v poli 3 v první pětíně v místě trhliny s výluhy. Předpínací dráty v ocelové chráničce. Chránička lokálně s povrchovou korozí.

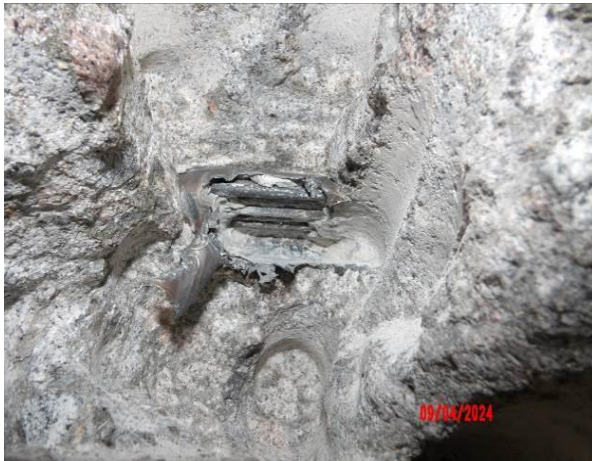
Obr. 3. 77: Detail po otevření kanálku – kabel plně zainjektovaný, v chráničce sucho. Předpínací dráty s povrchovou korozí – bez oslabení. Krytí po dráty cca 95 mm.

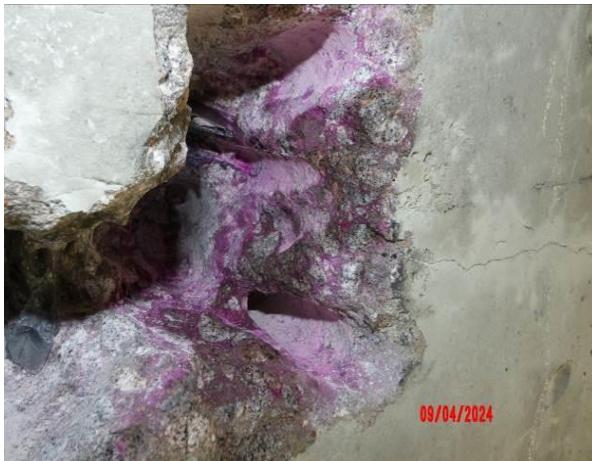
destruktivní sonda P22

Obr. 3. 78: Detail po zkoušce karbonatice roztokem fenolftaleinu. Hloubka karbonatice 0 mm.

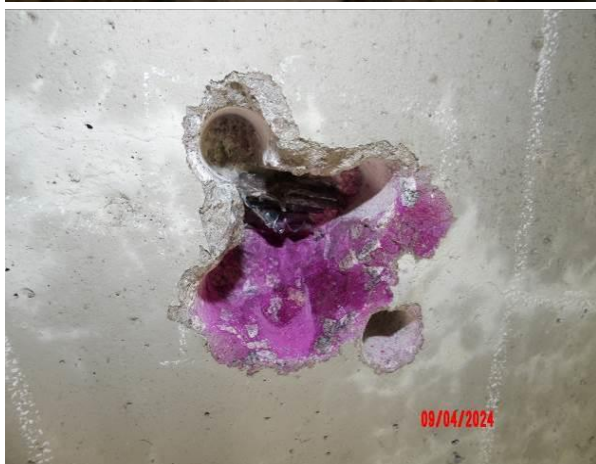
destruktivní sonda P23

Obr. 3. 81: Detail po zkoušce karbonatace roztokem fenolftaleinu. Hloubka karbonatace 0 mm.

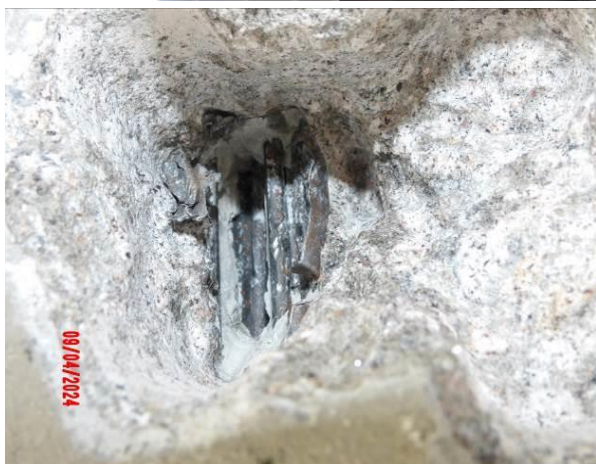
Obr. 3. 83: Detail po otevření kanálku – kabel plně zainjektovaný, v chráničce sucho. Předpínací dráty lokálně s povrchovou korozí bez oslabení. Krytí po dráty cca 70 mm.

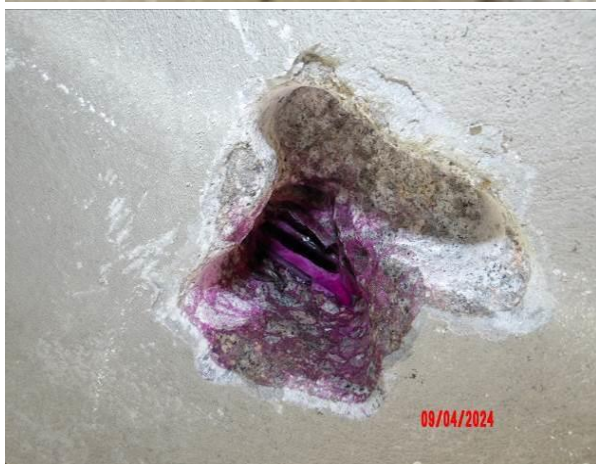
Obr. 3. 84: Detail po zkoušce karbonatice roztokem fenolftaleinu. Hloubka karbonatice 0 mm.

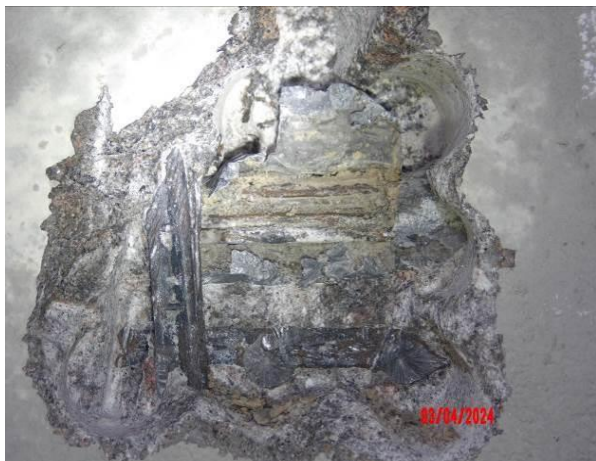
destruktivní sonda K1

Obr. 3. 85: Sonda provedena na 2. příčniku v poli 1 mezi nosníky N1 a N2 ve skvrně výluhů v rámci sondy k předpínací výztuži P4. Sondou odhalena svislá a vodorovná výztuž příčniku. Obě typu ROXOR průměru 16. Krytí svislé 20 mm, vodorovné 40 mm. Obě bez koroze, karbonatace betonu 0-5 mm.

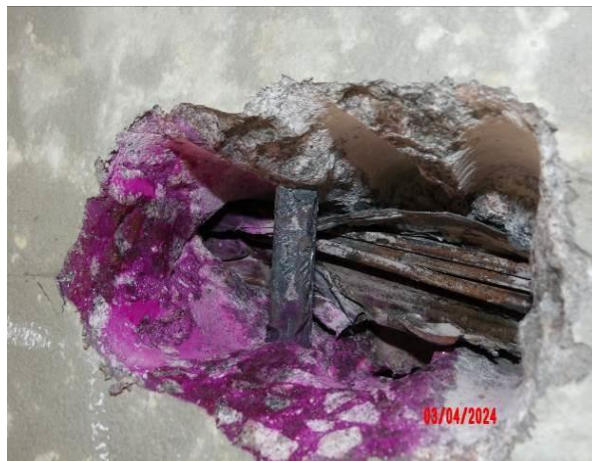
destruktivní sonda K2

Obr. 3. 86: Sonda provedena na nosníku N1 ve druhé pětině jeho délky v poli 1 v rámci sondy k předpínací výztuži P7. Sondou odhalen prut svislé betonářské výztuže typu ROXOR průměru 16, krytí 40 mm, prut bez koroze.

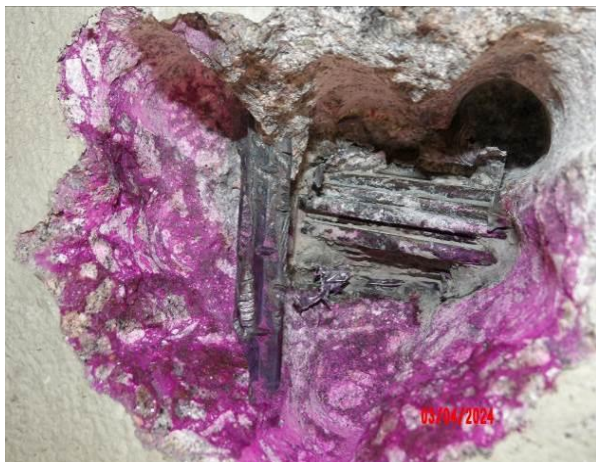
destruktivní sonda K3

Obr. 3. 87: Sonda provedena na nosníku N1 v poli 1 mezi nosníky N1 a N2 ve skvrně výluhů v rámci sondy k předpínací výztuži P6. Sondou odhalena svislá betonářská výztuž nosníku. Výztuž typu ROXOR průměru 16 mm, krytí 45 mm, bez koroze, karbonatace betonu 0 mm.

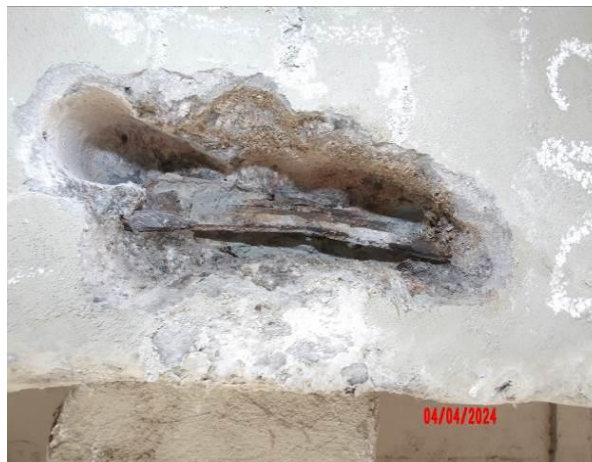
destruktivní sonda K4

Obr. 3. 88: Sonda provedena na spodním líci nosníku N2 pod třetím příčným v rámci sondy k předpínací výztuži P12. Sondou odhalen prut podélné betonářské výztuže typu ROXOR průměru 10 mm, krytí 5 mm. Korozí zhrublý povrch, karbonatace betonu 0 mm.

Shrnutí: Betonářská výztuž odhalená v rámci sond do nosné konstrukce byla bez korozního oslabení, pouze u prutů s nízkým krytím lokálně výskyt povrchové koroze. Svislou betonářskou výztuž nosníků tvoří pruty typu ROXOR průměru 16 mm s krytím 40-45 mm. Pruty bez koroze. Sondou K4 byl odhalen podélný prut nejspíše konstrukční výztuže typu ROXOR průměru 10 mm s krytím 5 mm a korozí zhrublým povrchem.

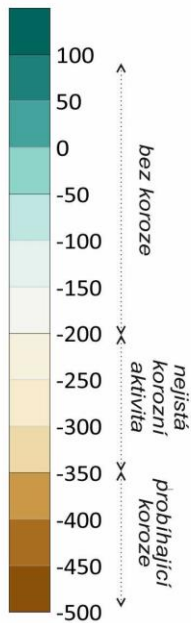
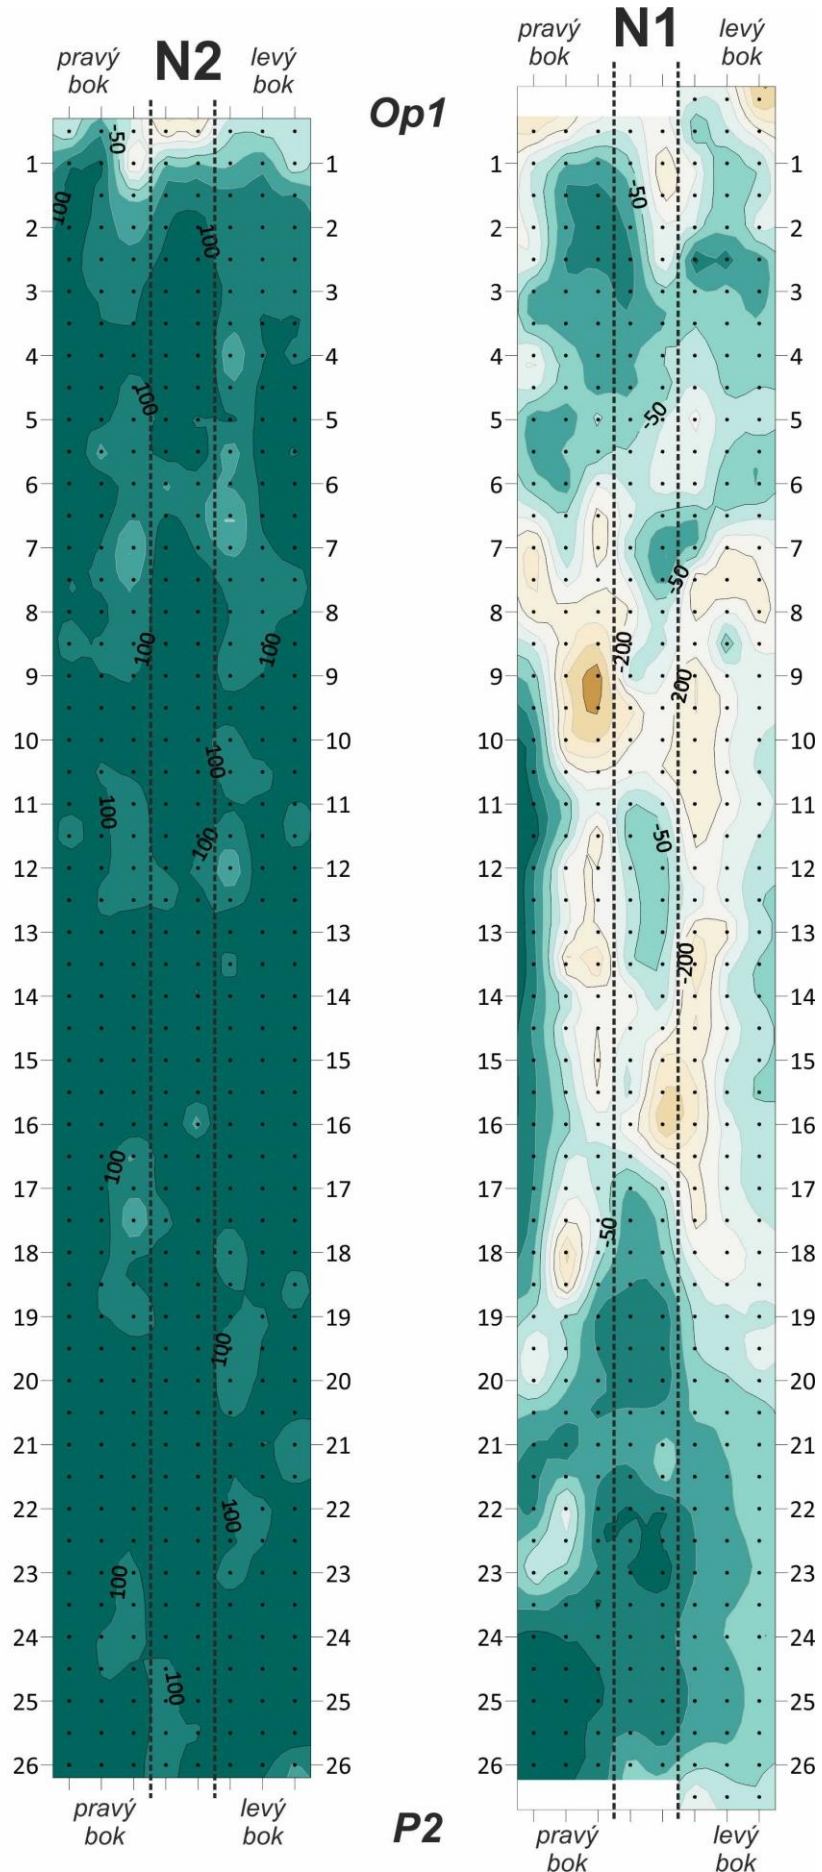
pole 1

Z celkové proměřené délky nosníků 121 m (což je cca 25 %) byla pouze v ploše cca 0.2 m² zjištěna úroveň potenciálu zápornější než -350 mV a podle normy ASTM C 876-09 zde s více než 90 % pravděpodobností dochází ke korozi výztuže. Toto místo se nachází na pravém boku dole nosníku N1 v poli 1.

Nejistá korozní aktivita s potenciály z intervalu -350 až -200 mV byla zaznamenána na cca 11 m², což činí téměř 6 % proměřované plochy. Rozsahem největší oblast byla zjištěna v poli 1 nosníku N1 (první zleva) ve vzdálenosti 6,5 – 11 m od mostního závěru nad Op1. Nosníky N1 v poli 3 a N2 v poli 2 mají na svém povrchu nejvíce zón s lokálním snížením potenciálu do oblastí s nejistou korozní aktivitou.

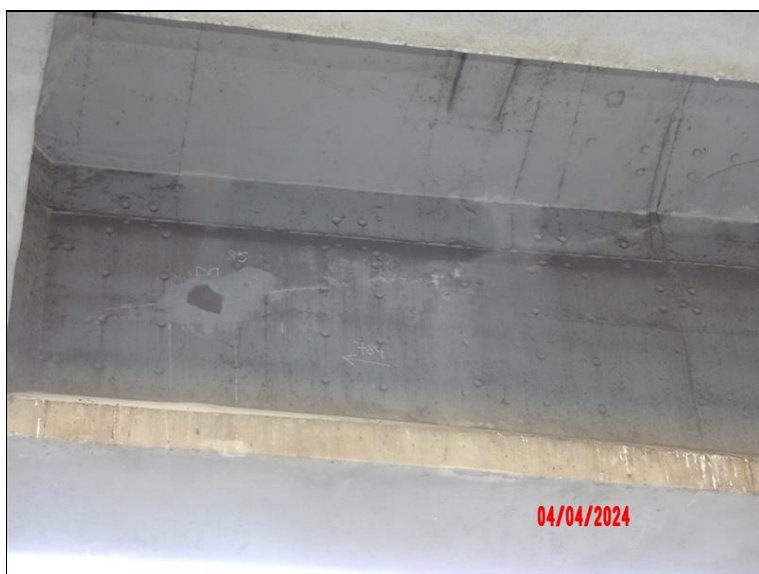
Levý krajní nosník v 1. poli poblíž P2

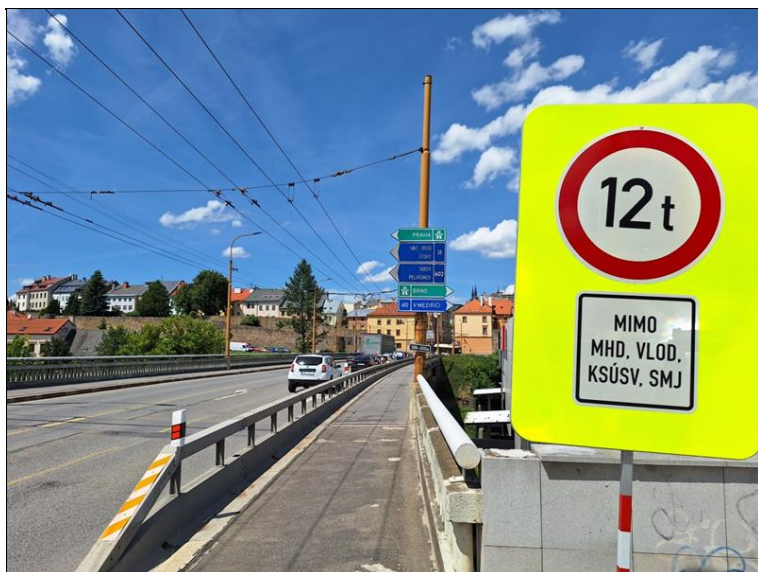
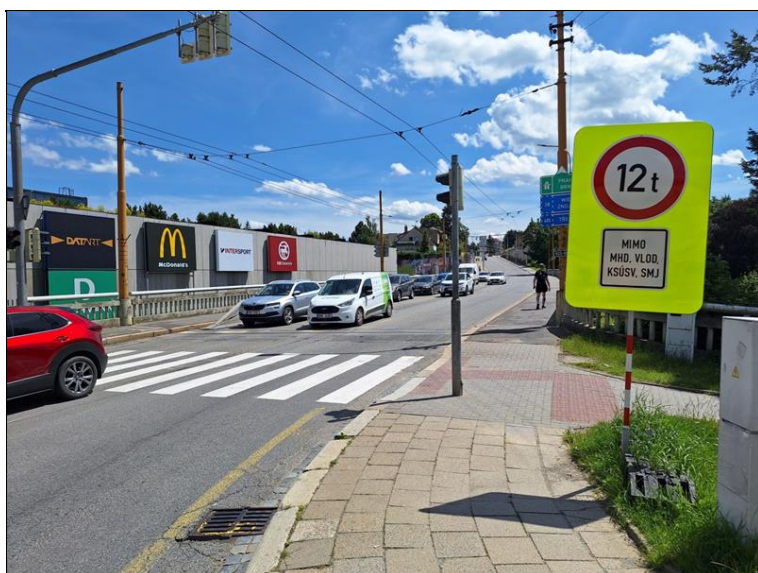
Most proti směru staničení - dopravní značení, které zamezuje vjezd na most vozidlům s hmotností větší než 12 t.

Most po směru staničení - dopravní značení, které zamezuje vjezd na most vozidlům s hmotností větší než 12 t.

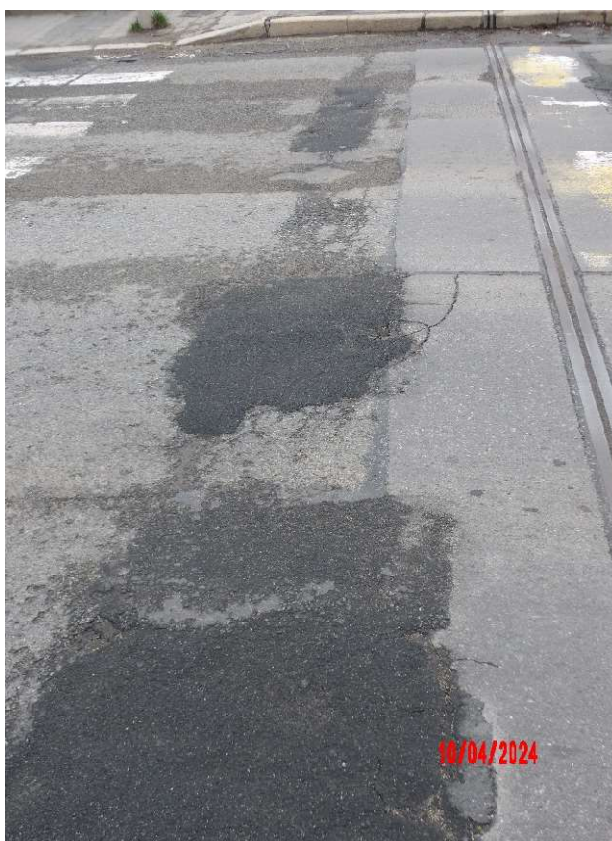
MZ1 - detail vysrávek

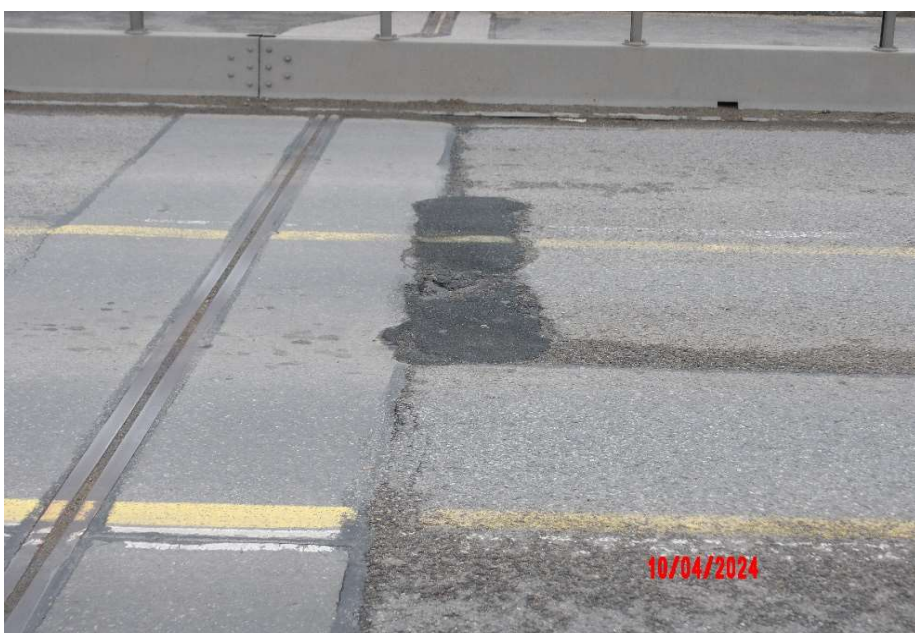
MZ3 - detail vysprávek

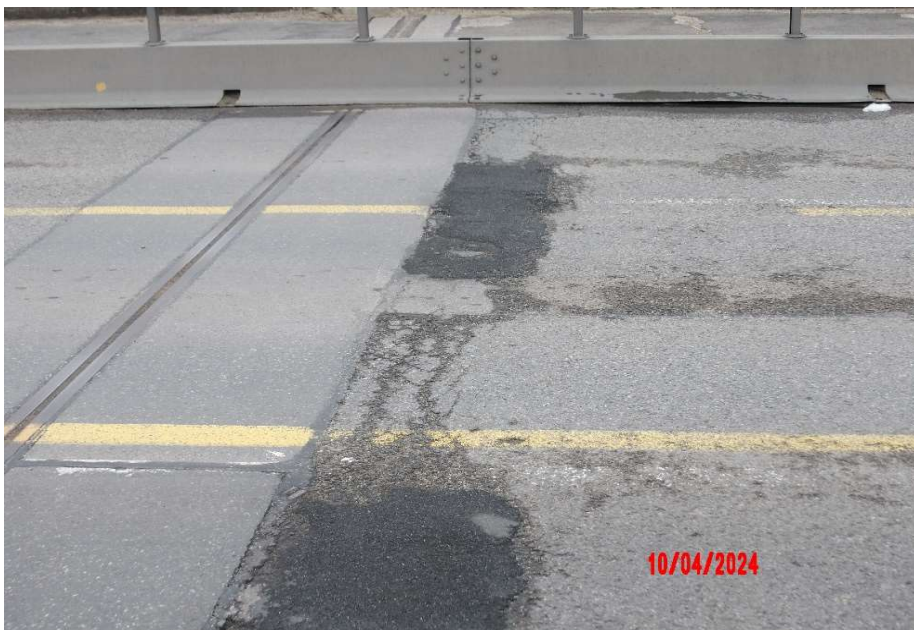
MZ4 - detail vysprávek

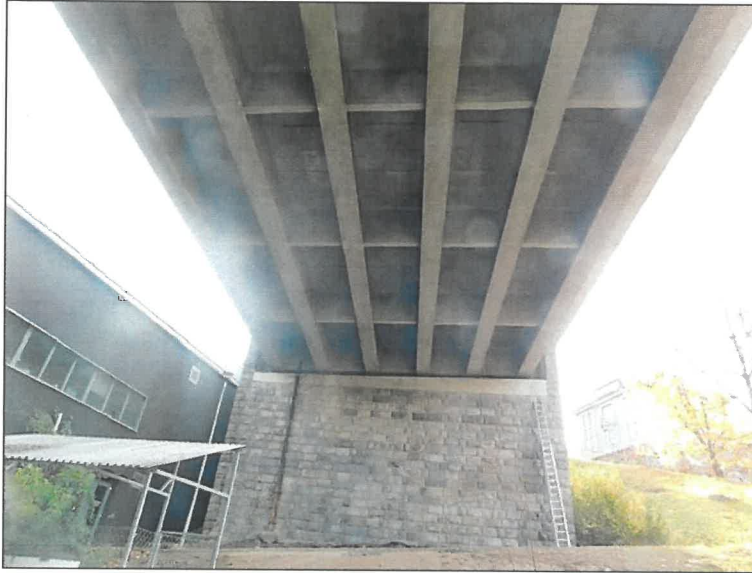
Spodní líc - pole 1.

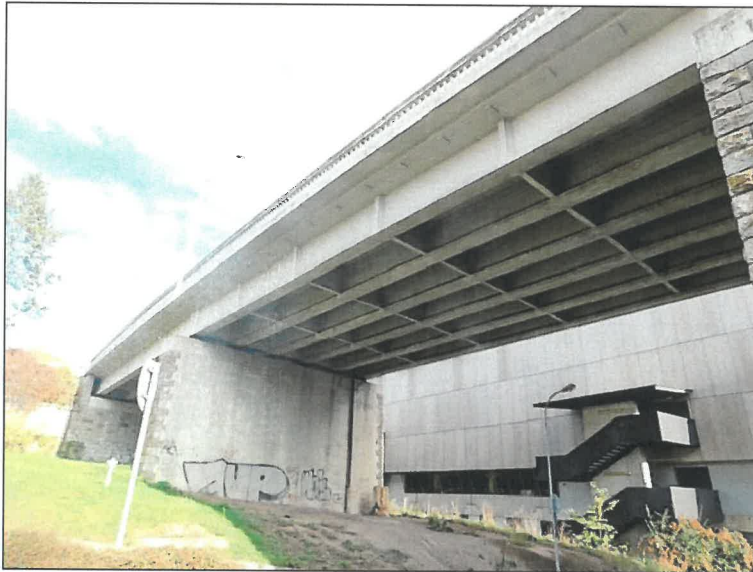
Spodní líc - pole 2.

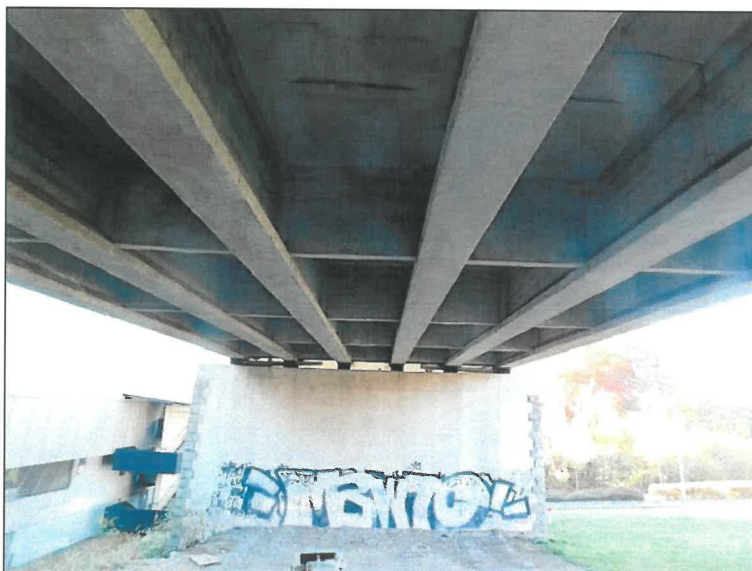
Spodní líc - pole 3.

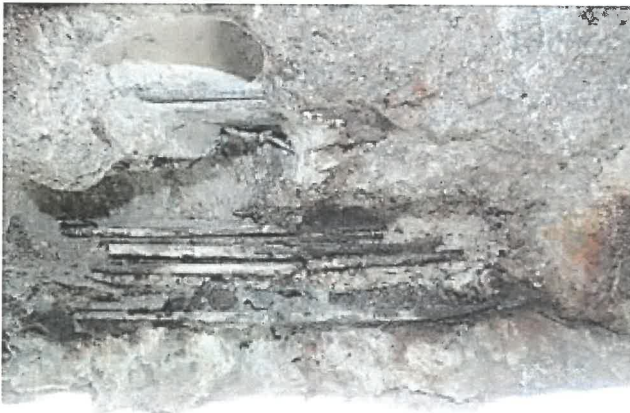
Obr. 3. 18: Detail po otevření kanálku – kabel zainjektovaný, v místě sondy však injektát vypadaný. V sondě minimálně 5 drátů přerušených korozí, zbytek s úbytkem 30 %. Krytí po dráty cca 30 mm.

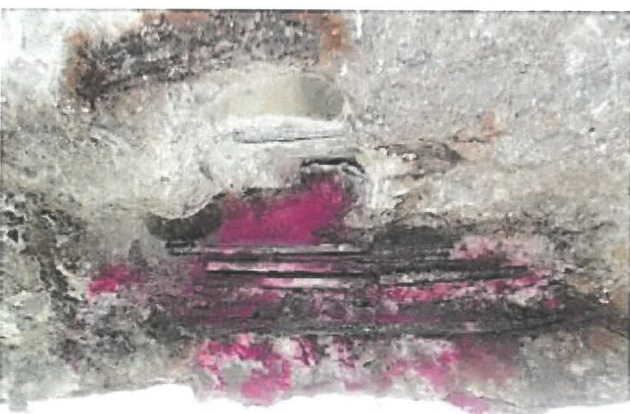
Obr. 3. 19: Detail po zkoušce karbonatace roztokem fenolftaleinu – karbonatace betonu cca 20 mm.

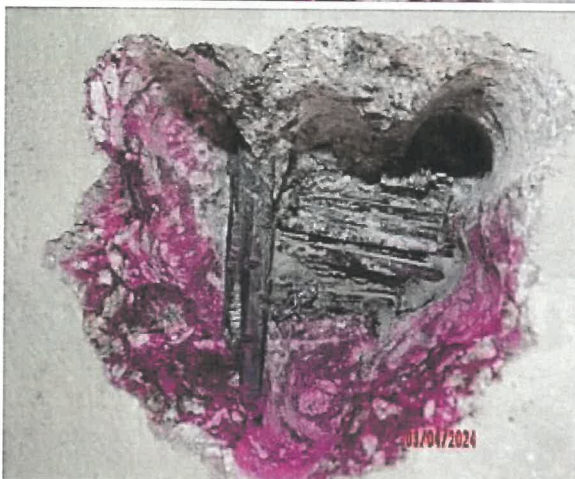
Obr. 3. 34: Detail po zkoušce karbonatace roztokem fenolftaleinu – karbonatace betonu 0 mm.

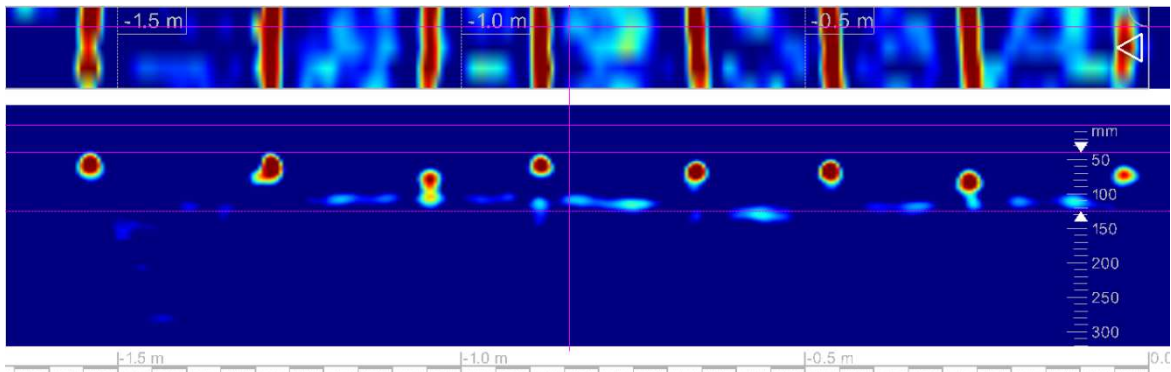
Obr. 3. 1: Radarový sken č. 784 vedený vodorovně na stojně nosníku N1 v poli 1 u podpěry P2. Detekovány svislé pruty betonářské výztuže, rozteče 160-225 mm, krytí cca 40-65 mm.

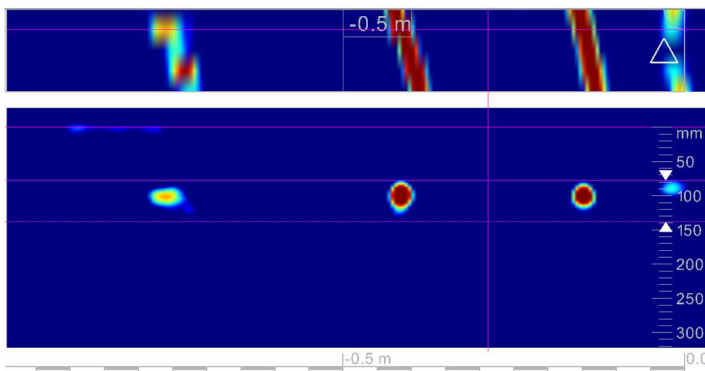
Obr. 3. 2: Radarový sken č. 785 vedený svisle vzhůru na stojně nosníku N1 v poli 1 u podpěry P2. Detekovány 3 zvedané svazky předpínací výztuže, rozteč cca 345 mm, krytí cca 80 mm.

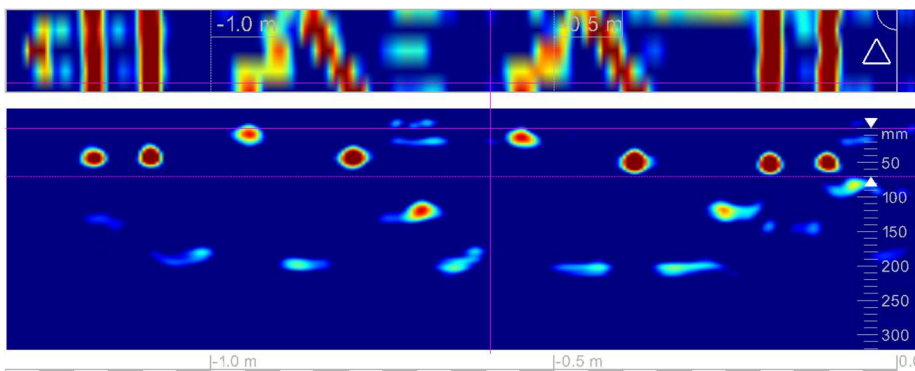
Obr. 3. 3: Radarový sken č. 791 vedený svisle vzhůru na 2. příčnicku mezi nosníky N1 a N2 v poli 2. Ve střední části detekovány šikmé pruty betonářské výztuže, na okrajích dvojice předpínací výztuže. Krytí betonářské výztuže 0-25 mm, krytí předpínací výztuže 25-35 mm.

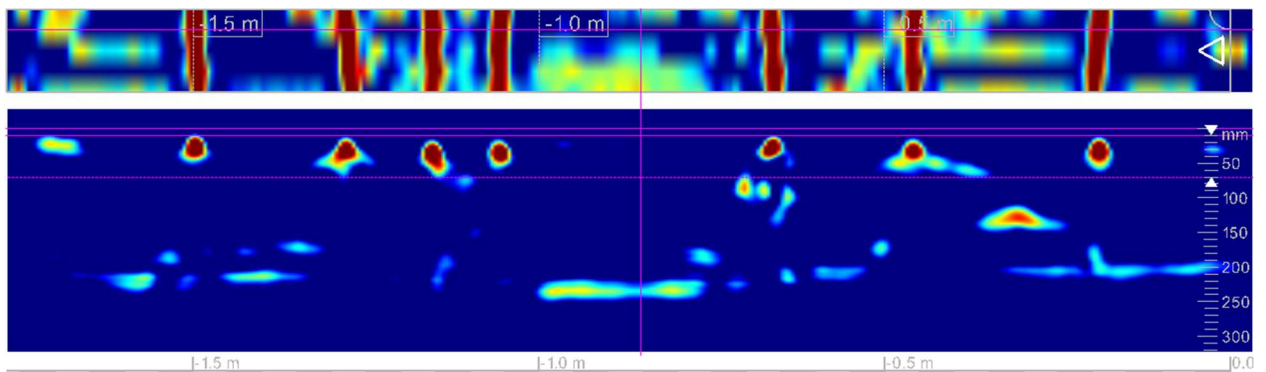
Obr. 3. 4: Radarový sken č. 790 vedený vodorovně na 2. příčnicku mezi nosníky N1 a N2 v poli 2. Detekovány svislé pruty betonářské výztuže. Krytí cca 15 mm.

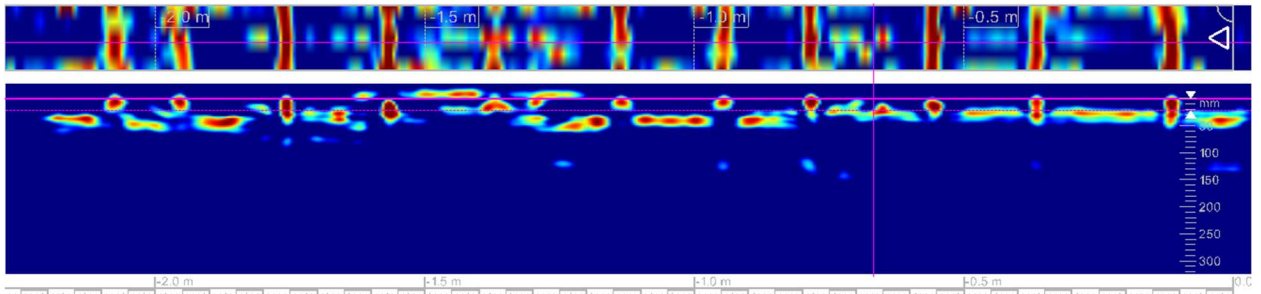
Obr. 3. 5: Radarový sken č. 789 vedený vodorovně na stojně nosníku N2 v poli 2 u 3. příčnicku. Detekována příčná betonářská výztuž s roztečí 120-225 mm, krytí 0-5 mm.

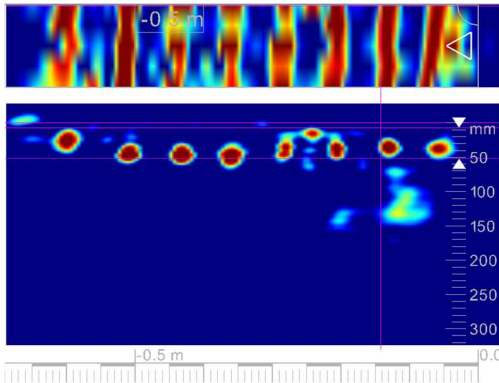
Obr. 3. 6: Radarový sken č. 788 vedený příčně na spodním líci nosníku N2 v poli 2 u 3. příčnicku. Detekováno 8 svazků předpínací výztuže, krytí 10-30 mm.
