**II/523 Jihlava – most ev. č. 523-000a,
diagnostický průzkum**Diagnostický průzkum nosné konstrukce mostu
ev. č. 523-000a

červen 2024

Zakázka: II/523 Jihlava – most ev. č. 523-000a, diagnostický průzkum
Dokument: Diagnostický průzkum nosné konstrukce mostu ev. č. 523-000a
Objednatel: Kraj Vysočina
Zhotovitel: INSET s.r.o., Divize Brno, Vinohrady 40, 639 00 Brno
Tel.: +420 541 217 454, e-mail: brno09@inset.com

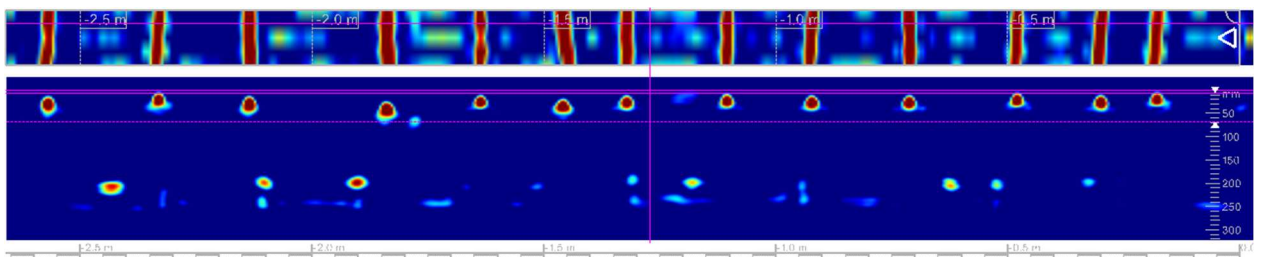
Obr. 3. 7: Radarový sken č. 798 vedený podélně na stojně nosníku N4 v poli 2 v L/2. Detekována svislá betonářská výztuž s roztečí 120-300 mm, krytí 5-25 mm.

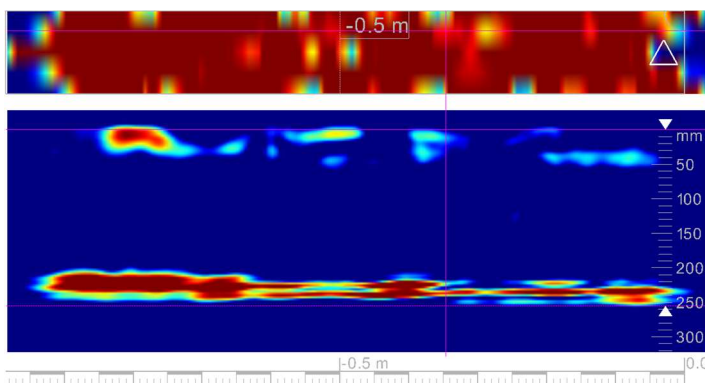
Obr. 3. 8: Radarový sken č. 797 vedený svisle vzhůru na stojně nosníku N4 v poli 2 v L/2. Žádná vodorovná betonářská výztuž nebyla detekována.

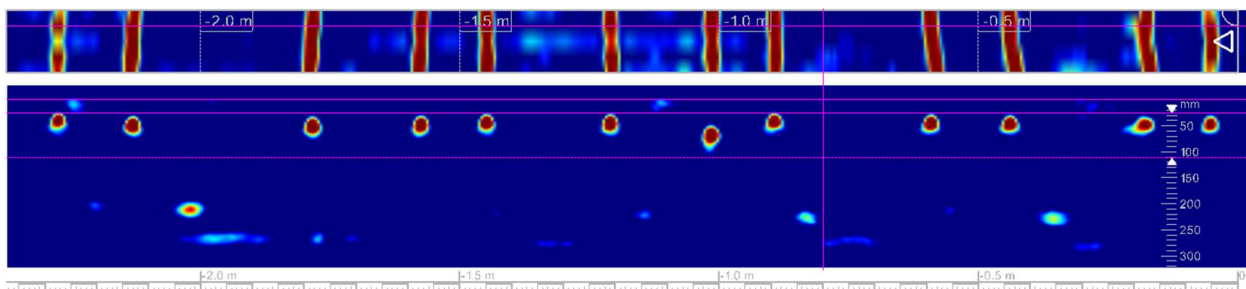
Obr. 3. 9: Radarový sken č. 795 vedený vodorovně na stojně nosníku N6 v poli 2 v L/2. Detekována svislá betonářská výztuž s roztečí 125-350 mm, krytí 30-50 mm.

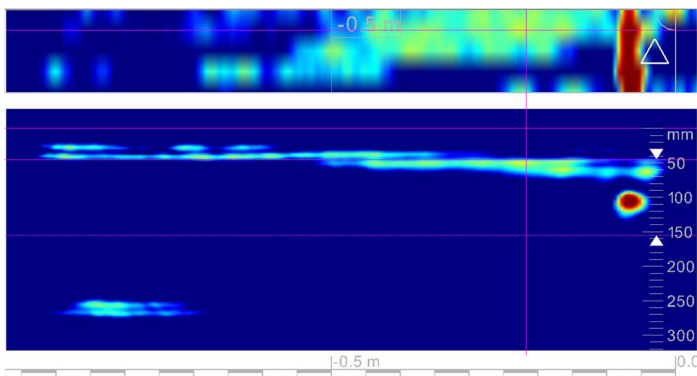
Obr. 3. 10: Radarový sken č. 796 vedený svisle vzhůru na stojně nosníku N6 v poli 2 v L/2. Ve spodní části zachycen jeden svazek předpínací výztuže, krytí cca 90 mm.

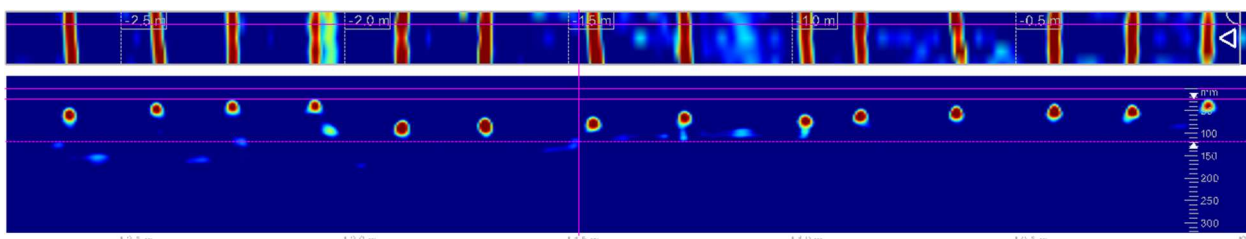
Obr. 3. 11: Radarový sken č. 799 vedený vodorovně na stojně nosníku N1 v poli 3 v první pětině jeho délky. Detekována svislá betonářská výztuž s roztečí 125-270 mm, krytí 25-70 mm.

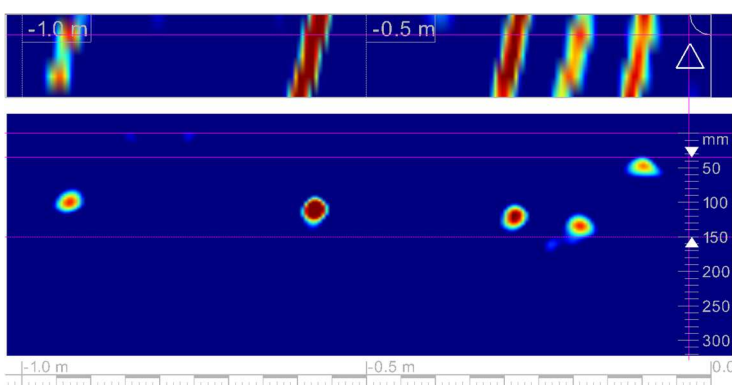
Obr. 3. 12: Radarový sken č. 800 vedený svisle vzhůru na stojně nosníku N1 v poli 3 v první pětině jeho délky. Zachyceno 5 svazků předpínací výztuže, krytí 35-115 mm.

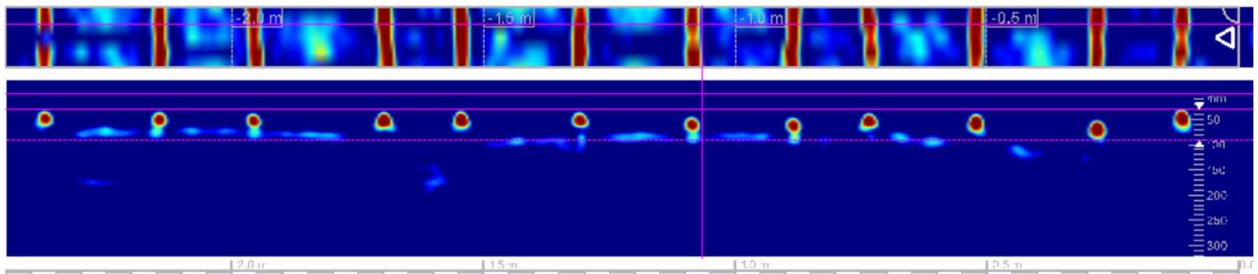
Obr. 3. 13: Radarový sken č. 778 vedený vodorovně na stojně nosníku N1 v poli 1 ve druhé pětíně jeho délky. Detekována svislá betonářská výztuž s roztečí 150-250 mm, krytí 30-50 mm.

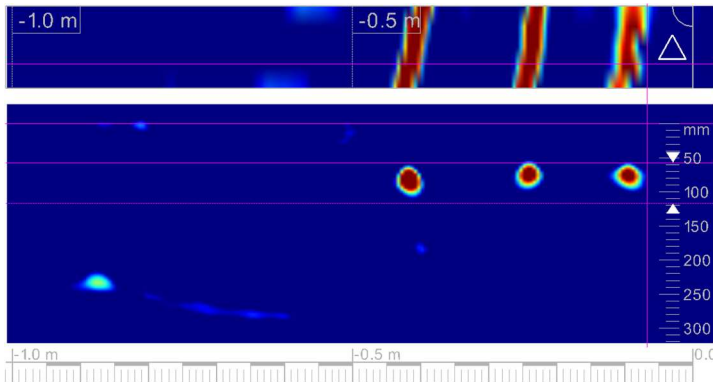
Obr. 3. 14: Radarový sken č. 779 vedený svisle vzhůru na stojně nosníku N1 v poli 1 ve druhé pětíně jeho délky. Zachyceny 3 svazky předpínací výztuže, krytí 55-60 mm.
