## Diagnostika mostů

### Diagnostický průzkum mostu ev.č. 41020-1

**Dokument:** Diagnostický průzkum mostu ev.č. 41020-1

**Předmět smlouvy:** Zpracování diagnostického průzkumu mostu III/41020 Lovčovice – most  
ev. č. 41020-01

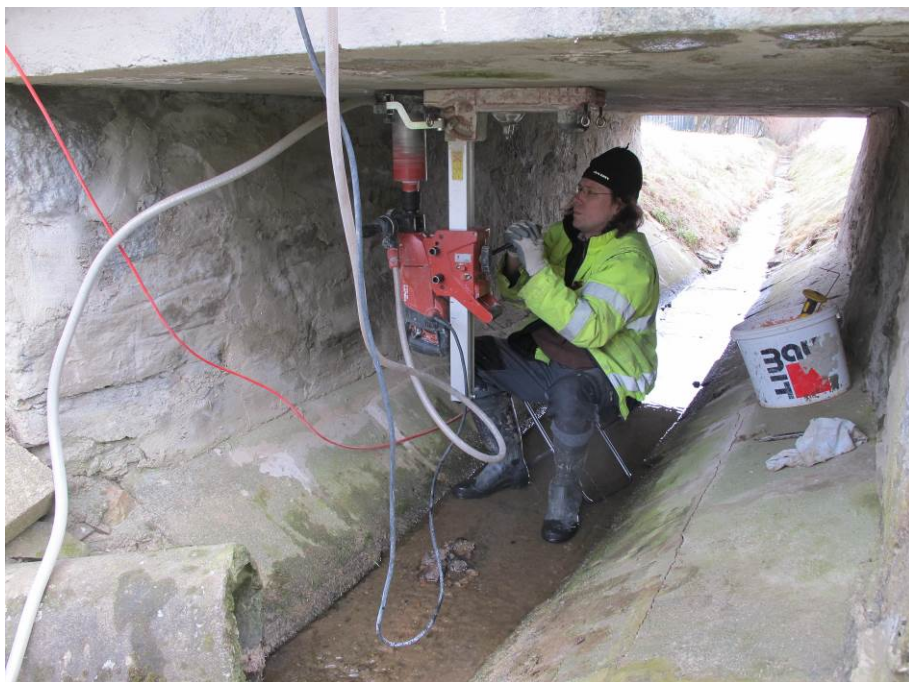
Za účelem zjištění pevnosti betonu v tlaku byly z nosné konstrukce odebrány tři jádrové vývrty DN 100, vývrty označeny V1, V2 a V3. Byla snaha odebírat vývrty tak, aby nedošlo k porušení betonářské výztuže. K odběru jádrových vývrťů pro stanovení pevnosti betonu v tlaku byla použita pevně ukotvená vrtačka DD 150-U 230V s vodním výplachem a diamantovou korunkou Ø 100 mm.

Na odebrané vývrty byl in-situ aplikován roztok fenolftaleinu pro zjištění hloubky karbonatace. Vzorky byly následně odeslány do laboratoře, kde byla z vývrťů vyrobena zkušební válcová tělesa a určena pevnost betonu v tlaku rozdrčením těles. Na odebraných vývrtech byla také stanovena objemová hmotnost. Všechny odvrté byly na místě zapraveny sanační hmotnou na bázi cementu (ARDEX B14).

Obr. 4.2: Odběr vývrty z nosné konstrukce mostu – ŽB desky
