# **Most 38714-4**

Most přes MK a potok Skorotický v obci SKOROTICE

## **HLAVNÍ PROHLÍDKA**

Datum provedení prohlídky: 9.8.2022

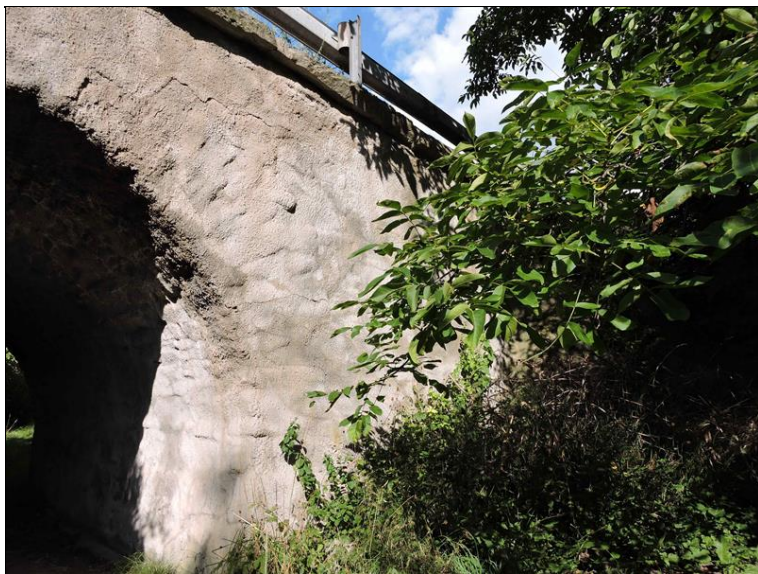
Křídlo č. 1 - levá strana

Na povrchu mostních opěr jsou zřejmé stopy zatékání s průsaky, výkvěty a vápenné výluhy. Spodní stavba vykazuje všesměrné trhliny v torkretu.

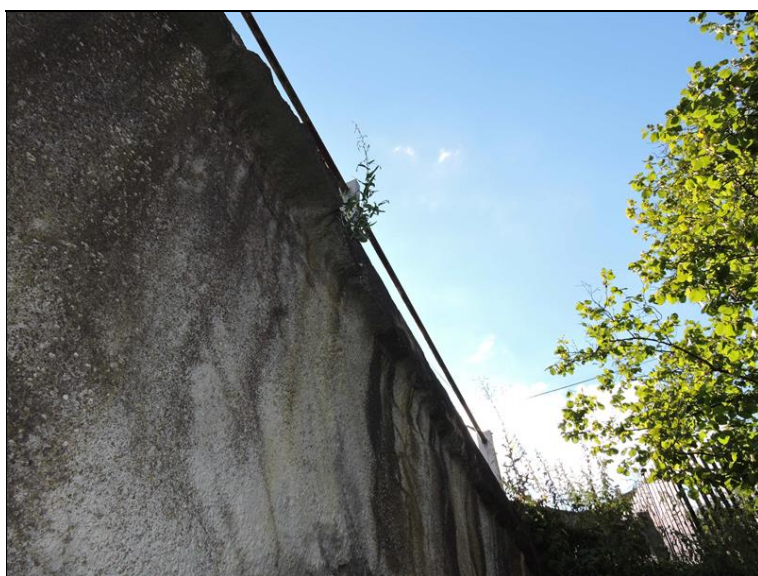
Pravá mostní římsa

Zdivo čelních zdí má všesměrné trhliny ve spárách, místy výkvěty, bez viditelných deformací. Na pravé straně je svislá trhlina procházející z římsy přes celou výšku čelní zdi.

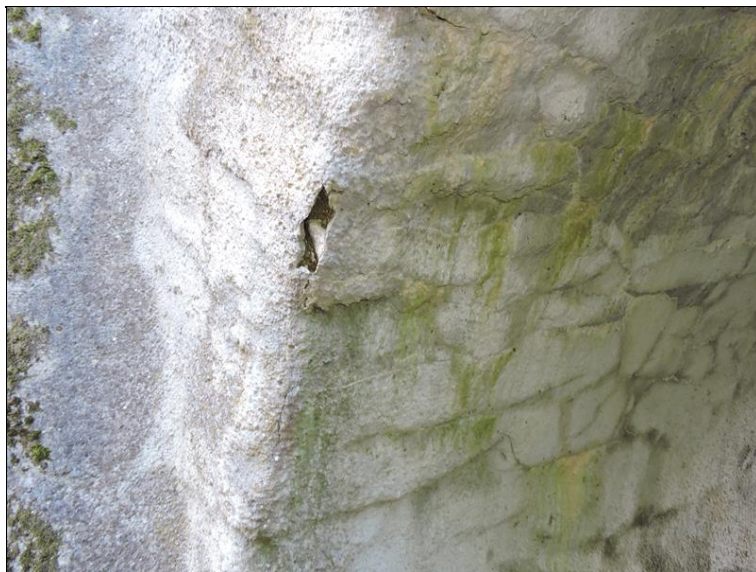
DSCN9646-resize.JPG

Stavební stav mostu se mění na stupeň VII - Havarijní z důvodu rozpadajícího se křídla Kř2P. Hrozí jeho zřícení poškozené části křídla a zdi na sousedním pozemku. Použitelnost je dána stavem Kř2P.

Kamenné zdivo křídel má všesměrné trhliny ve spárách, místy vypadanou spárovou maltu s uvolněnými kameny, místy výkvěty. Pravé křídlo na vtoku je rozpadlé, pravděpodobně porušeno stékající vodou z trubky z pozemku ve svahu nad mostem. Pozorováno výrazné zhoršení oproti stavu při předchozí HP - **hrozí zřícení poškozené části křídla a zdi na sousedním pozemku.**

Zatížitelnost mostu zůstává beze změn za předpokladu, že bude provedeno okamžité zajištění křídla proti zřícení a jeho bezodkladná oprava.
