IMOS BRNO, a.s.
DIVIZE SILNIČNÍ VÝVOJ
OLOMOUCKÁ 174
627 00 BRNO

Na základě výše uvedené objednávky provedl zhotovitel diagnostický průzkum vozovky na vybraném úseku silnice II/150 spočívající ve vizuální prohlídce s grafickým záznamem a fotodokumentací poruch, měření průhybů a posouzení únosnosti vozovky, jádrových vývrtech, vrtaných sondách a rozborech asfaltové směsi a podložní zeminy. Posouzení parametrů vozovky je provedeno podle technických podmínek TP87. Byly stanoveny výstupní parametry k hodnocení konstrukce vozovky. Předkládá se návrh opravy vozovky.

Silnice: II/150

Název: Babice - Okrouhlice

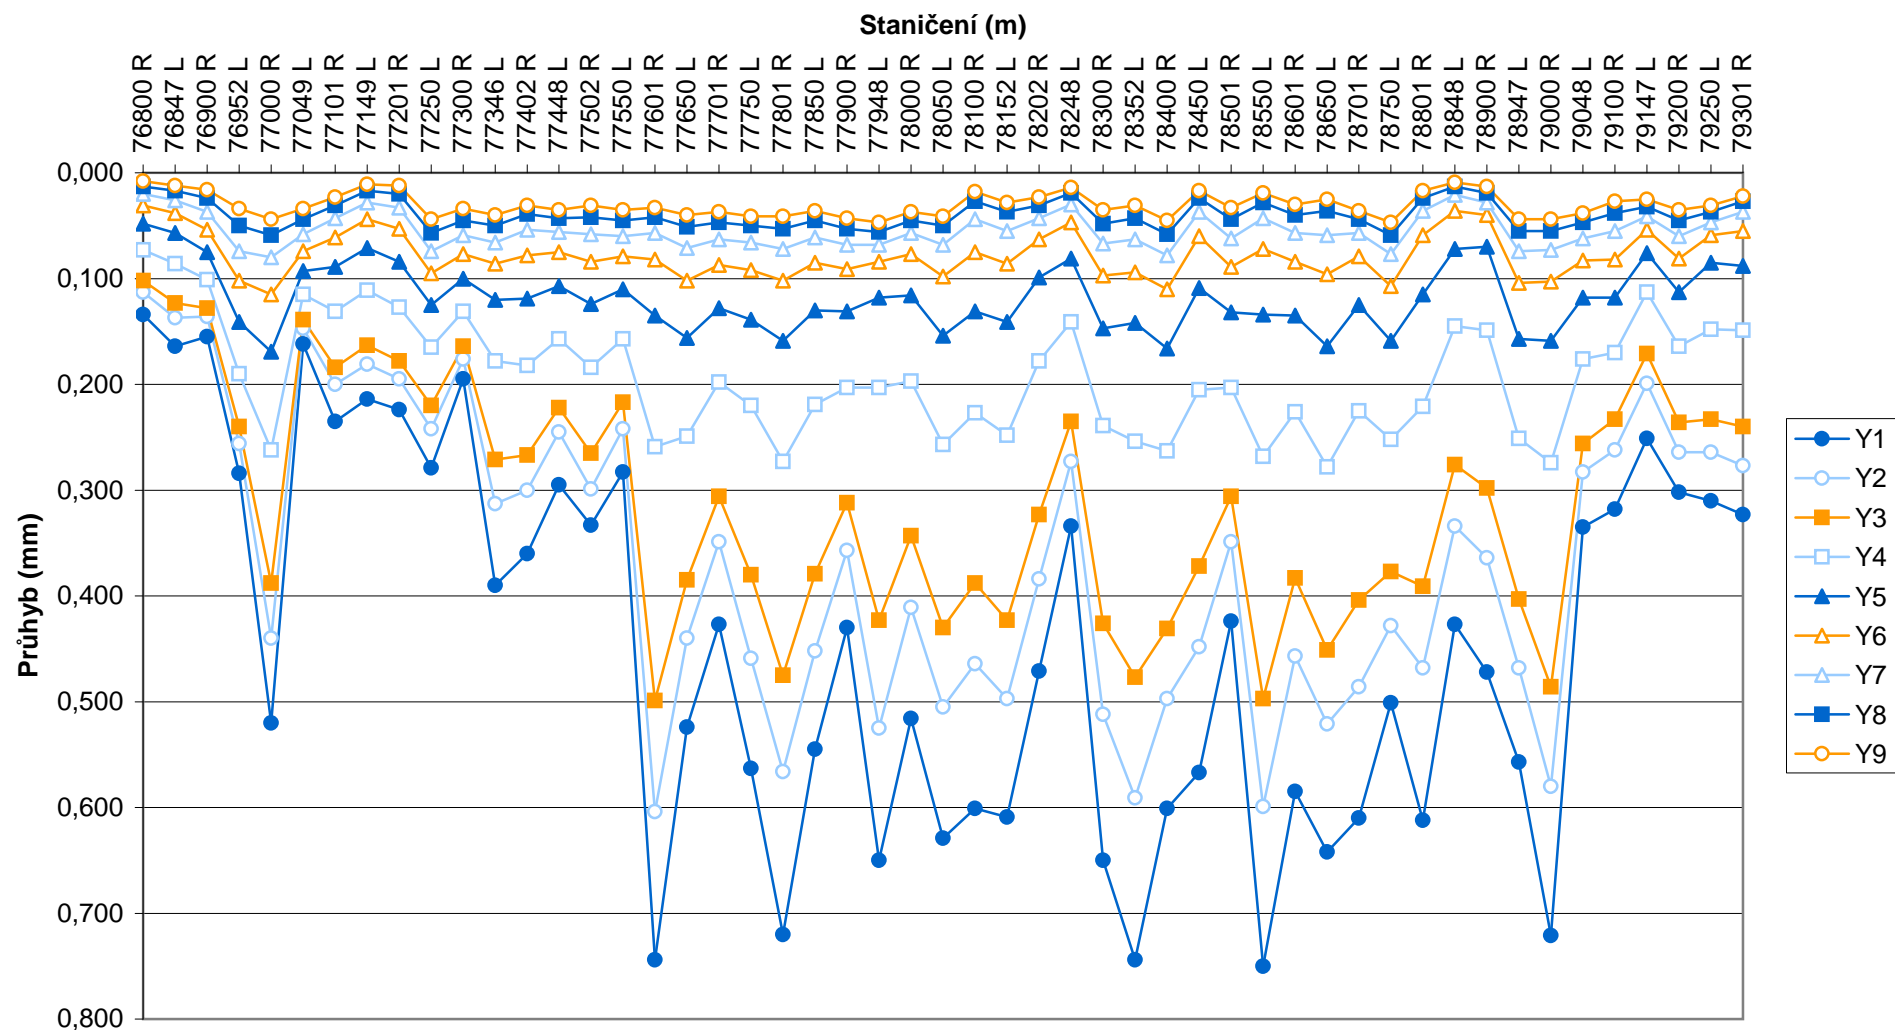
Deflexní profil vozovky - II/150 Babice - Okrouhlice

Grafické zobrazení spojnic vrcholů pořadnic devíti průhybů v jednotlivých zkušebních místech se nazývá deflexní profil úseku a je zobrazen v příloze D - viz Graf 1. Charakteristické průhybové čáry, tj. maximální a minimální naměřené a průměrná vypočtená jsou v Grafu 2.

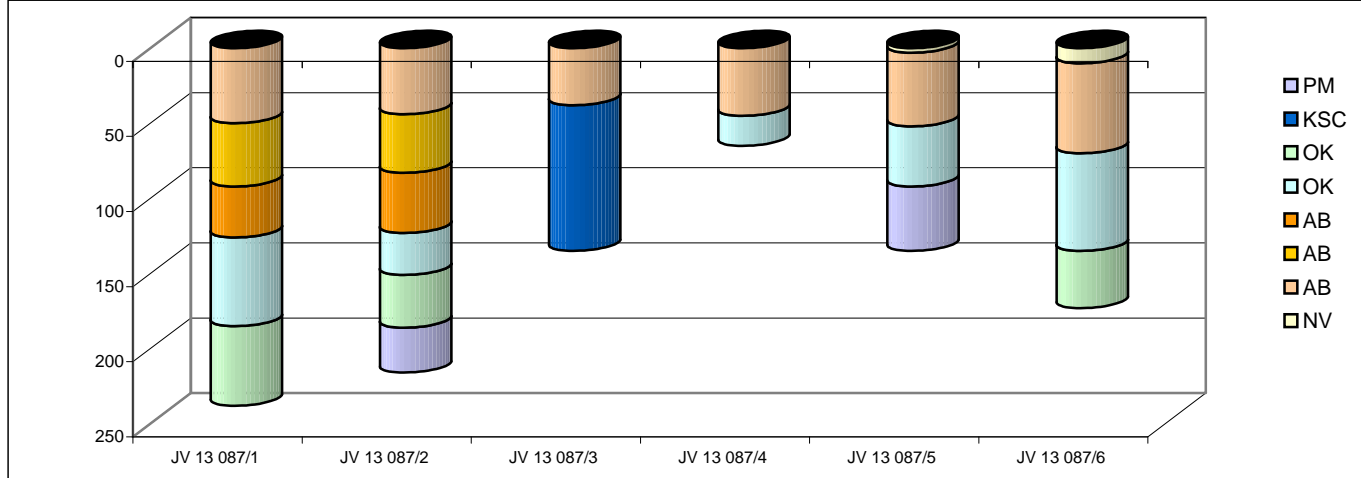
Jádrový vývrt délka (mm)	Konstrukční vrstvy vozovky (mm)									
	NV	AB	AB	AB	OK	OK	KSC	PM		
JV 13 087/1 km 77,085 P 238 mm popis		50	42	34	59	53				ŠD
	1,00 m od okraje									
JV 13 087/2 km 77,350 L 186 mm bez PM		44	39	40	28	35		30		PM
	0,90 m od vodící čáry									
JV 13 087/3 km 77,812 P 38 mm bez KSC		38					97			Š
	0,80 m od vodící čáry; vrtáno u podélné trhliny, kolej, výtluky, vysprávk									
JV 13 087/4 km 78,503 L 65 mm popis		45			20					PM(D)
	0,70 m od vodící čáry; vrtáno u podélné rozvětvené trhliny, vysprávka									
JV 13 087/5 km 79,022 P 92 mm bez PM	3	49			40			43		PM
	0,90 m od vodící čáry; vrtáno u příčné a podélné trhliny, vysprávka, kolej									
JV 13 087/6 km 79,283 P 173 mm popis	10	60			65	38				ŠD
	1,00 m od okraje; vrtáno cca 15 cm před příčnou trhlinou v obci

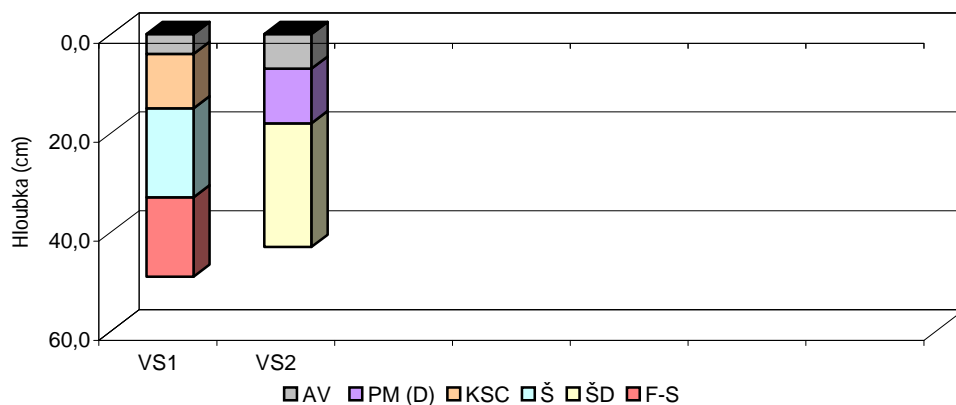
Sonda:	VS1	VS2					
Konstrukční vrstva	Tloušťka vrstvy (cm)						
AV	4,0	7,0					
PM (D)		11,0					
KSC	11,0						
Š	18,0						
ŠD		25,0					
F-S	16,0						
Ozn. přísl. JV	JV1	JV4					
Vzdálenost od v. proužku	0,80 m	0,70 m					
podloží/ vzorek č.	252	253					
Hloubka sondy (cm)	49	43					
Staničení (km)	77,812 P	78,503 L

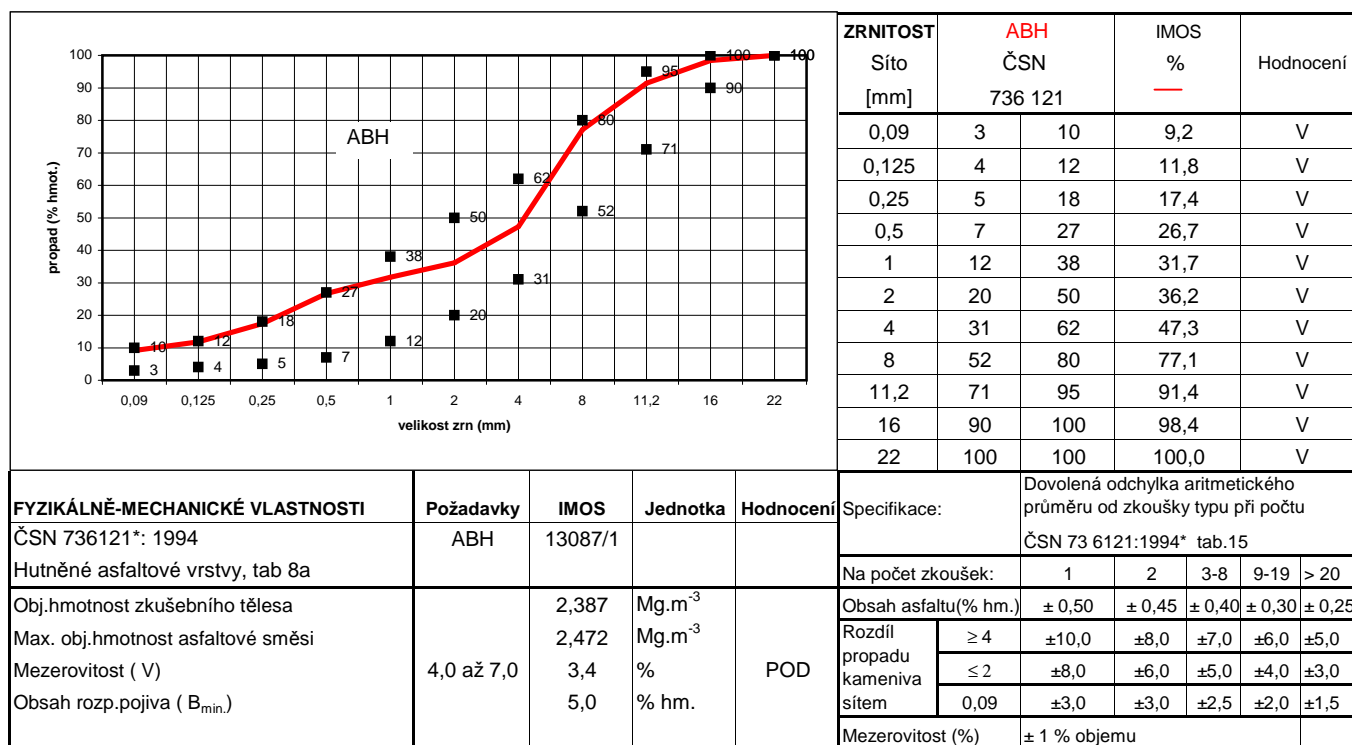
Hodnocení:	Čára zrnitosti zkoušeného vzorku je v oboru mezních čar asf. směsi ABH Výsledky zkoušek jsou uvedeny v tabulce.
------------	--

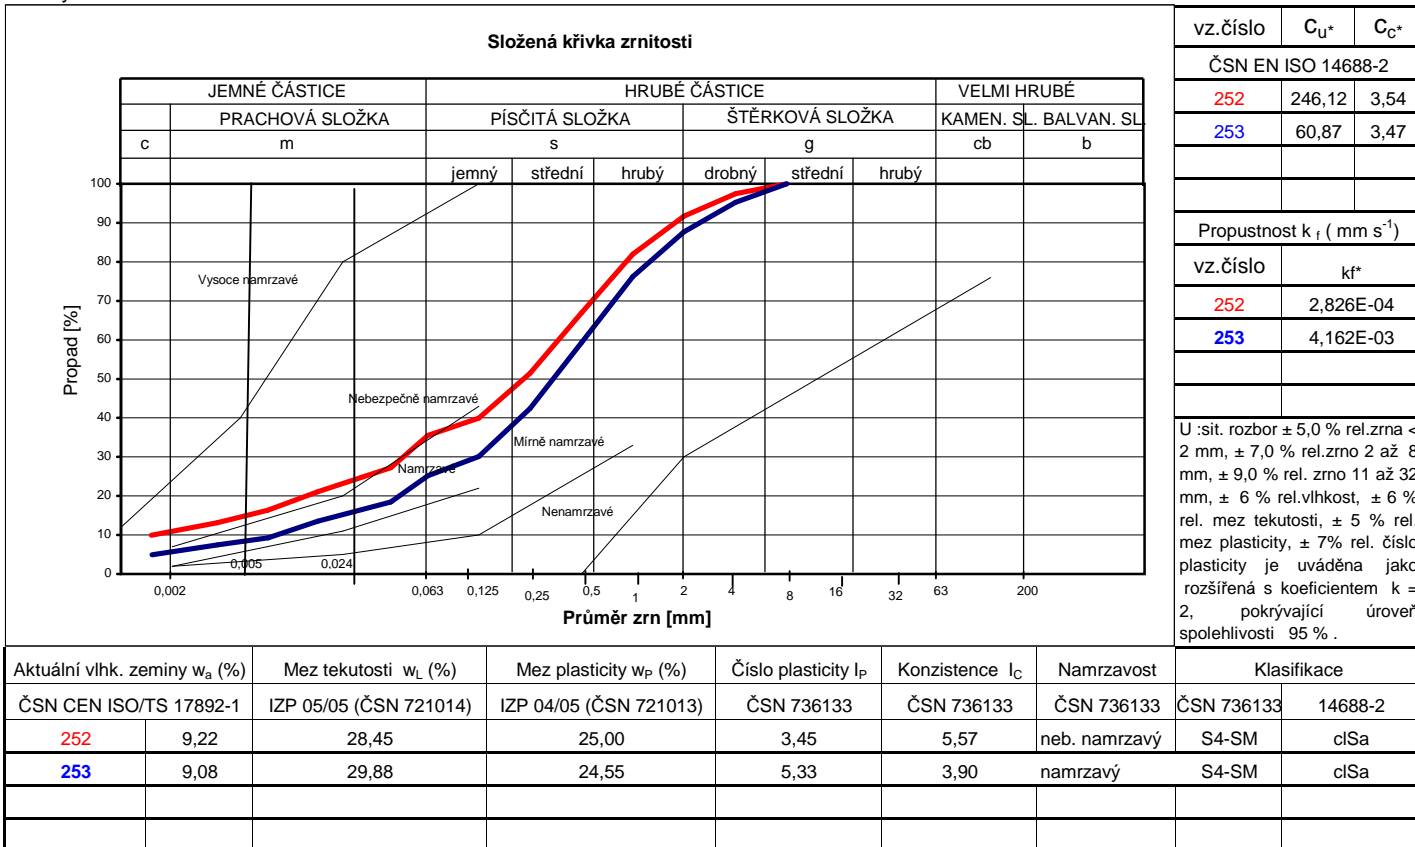
Číslo vzorku	Obecné vlastnosti a chování zeminy	Použitelnost zeminy pro stavbu zemního tělesa podle ČSN 7361133:2010
252	Zemina je klasifikována jako písek hlinitý. Zeminy jsou méně stabilní a při napojení vodou klesá jejich pevnost. Poskytují málo vhodné podloží.	Podmínečně vhodné k přímému použití bez úpravy
253	Zemina je klasifikována jako písek hlinitý. Zeminy jsou méně stabilní a při napojení vodou klesá jejich pevnost. Poskytují málo vhodné podloží.	Podmínečně vhodné k přímému použití bez úpravy
