### **Z P R Á V A č. 56/24**

#### **Diagnostický průzkum mostu ev.č.34765-1 přes Perlový potok KRÁSNÁ HORA**

**STAVBA-OBJEKT:** most ev.č.34765-1, Krásná Hora

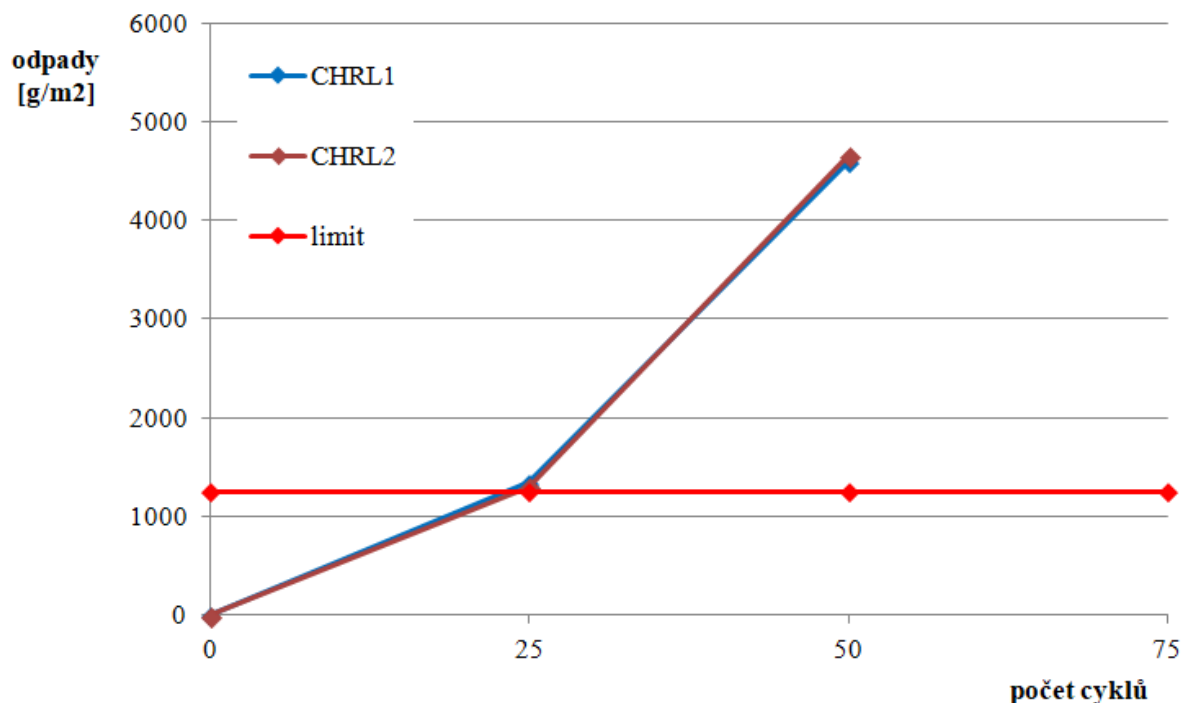
**GRAF č.1:** Grafické znázornění výsledků zkoušek odolnosti betonu proti CHRL

zkušební vzorek	popis zkoušené části konstrukce	úbytky hmotnosti [g/m <sup>2</sup> ]		
		25	50	75
<b>CHRL1</b> 1363-1	opěra 1	1342,0	4592,4	-
<b>CHRL2</b> 1363-2	opěra 2	1299,3	4658,3	-

Z hlediska odolnosti povrchu betonu opěr proti vodě a CHRL bylo zjištěno, že odpady již po 25 cyklech zkoušky převyšují u obou vzorků kritérium odolnosti povrchu betonu proti působení vody, mrazu a roztoku CHRL pro danou konstrukci a použitou metodu „C“ – odpad max. 1250 g/m<sup>2</sup> po 75 cyklech pro beton zařazený do stupně vlivu prostředí XF3. Beton opěr je tedy z hlediska odolnosti povrchu proti vodě a CHRL z tohoto pohledu nevyhovující.

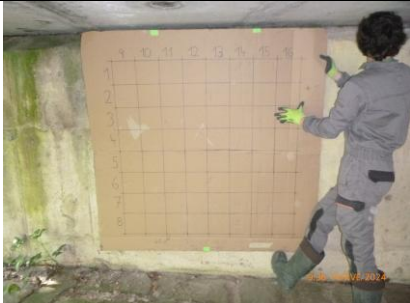
<p>Patrné provedení opěry z prostého betonu a železobetonového úložného prahu.</p> <p>Svislá výztuž úložného prahu uložena á 200 mm s krytím ~ 40 - 45 mm</p> <p>Vodorovná výztuž uložena s krytím ~ 55 - 60 mm</p>
		<p>Poloha měření:</p>

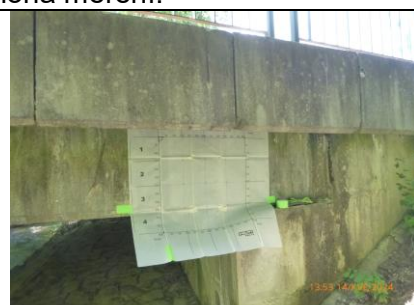
<p>Měřením zachycen jeden kabelový kanálek předpínací výztuže ve stěně nosníku. Místo provedení sondy K9 ke kabelovému kanálku předpínací výztuže.</p> <p>Poloha měření:</p>

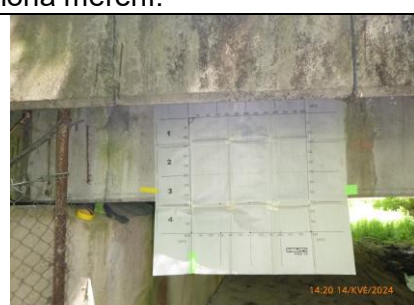
<p>Měřením zachycena poloha dvou kabelových kanálků předpínací výztuže ve stěně nosníku. Místo provedení sond K10 a K11 ke kabelovým kanálkům předpínací výztuže.</p> <p>Poloha měření:</p>

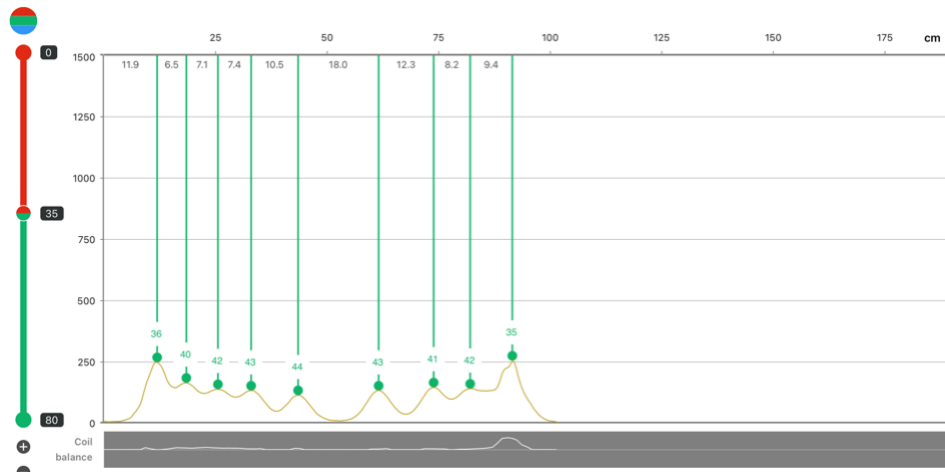
<b>Datum:</b>	23.5.2024					
<b>Místo Měření:</b>	Podhled nosníku č. 1 - příčně zkušební místo KB1					
<b>Záznam měření:</b>

Pozn.:						
<b>Statistické vyhodnocení měření:</b>						
	<b>počet hodnot n</b>	<b>průměr [mm]</b>	<b>medián [mm]</b>	<b>směrodatná odchylka</b>	<b>nejnižší hodnota [mm]</b>	<b>nejvyšší hodnota [mm]</b>
<b>krytí výztuže</b>	9	40,7	42,0	3,0	35	44
Pozn.: Předpínací výztuž uložena s krytím cca 35 - 44 mm

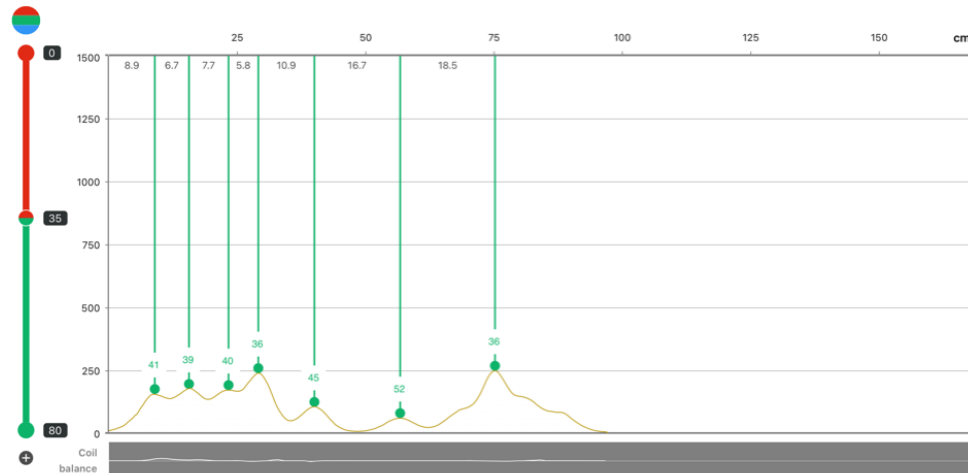
<b>Datum:</b>	23.5.2024					
<b>Místo Měření:</b>	Podhled nosníku č.11 – příčně zkušební místo KB2					
<b>Záznam měření:</b>

Pozn.: Některé kabelové kanálky nebyly měřením zachyceny z důvodu jejich polohy vůči přilehlým kabelovým kanálkům.						
<b>Statistické vyhodnocení měření:</b>						
	<b>počet hodnot n</b>	<b>průměr [mm]</b>	<b>medián [mm]</b>	<b>směrodatná odchylka</b>	<b>nejnižší hodnota [mm]</b>	<b>nejvyšší hodnota [mm]</b>
<b>krytí výztuže</b>	7	41,3	40,0	5,2	36	52
Pozn.: Předpínací výztuž uložena s krytím cca 36 - 52 mm

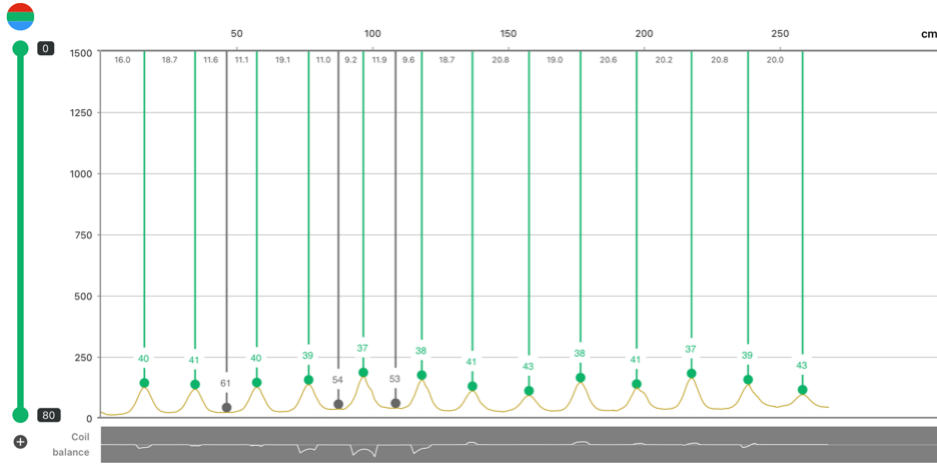
<b>Datum:</b>	23.5.2024					
<b>Místo Měření:</b>	Úložný práh opěry 1 vlevo - svislá výztuž zkušební místo KB5					
<b>Záznam měření:</b>

Pozn.:						
<b>Statistické vyhodnocení měření:</b>						
	<b>počet hodnot n</b>	<b>průměr [mm]</b>	<b>medián [mm]</b>	<b>směrodatná odchylka</b>	<b>nejnižší hodnota [mm]</b>	<b>nejvyšší hodnota [mm]</b>
<b>krytí výztuže</b>	13	39,8	40,0	1,9	37	43
<b>vzdálenost prutů</b>	12	202	202	1,1	187	227
Pozn.: Výztuž uložena pravidelně á 200 mm s krytím 37 - 43 mm

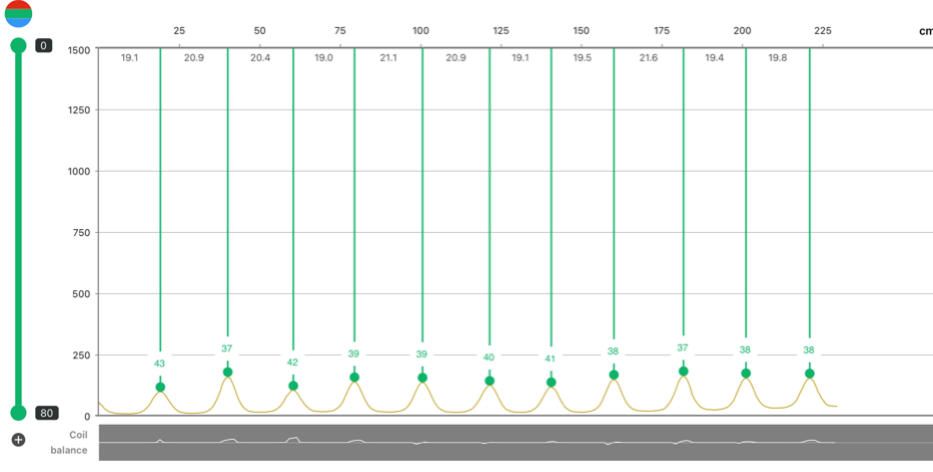
<b>Datum:</b>	23.5.2024					
<b>Místo Měření:</b>	Úložný práh opěry 2 - svislá výztuž zkušební místo KB6					
<b>Záznam měření:</b>

Pozn.:						
<b>Statistické vyhodnocení měření:</b>						
	<b>počet hodnot n</b>	<b>průměr [mm]</b>	<b>medián [mm]</b>	<b>směrodatná odchylka</b>	<b>nejnižší hodnota [mm]</b>	<b>nejvyšší hodnota [mm]</b>
<b>krytí výztuže</b>	11	39,3	39,0	1,9	37	43
<b>vzdálenost prutů</b>	10	202	201	0,9	190	216
Pozn.: Výztuž uložena pravidelně á 200 mm s krytím 37 - 43 mm

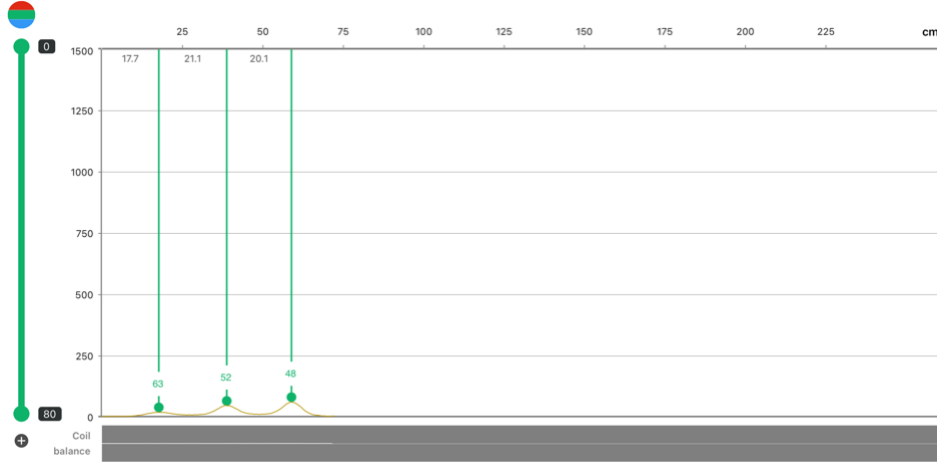
<b>Datum:</b>	23.5.2024					
<b>Místo Měření:</b>	Úložný práh opěry 2 - vodorovná výztuž zkušební místo KB6					
<b>Záznam měření:</b>

<p>Pozn.: Vodorovná výztuž úložných práhů je uložena s větším krytím než výztuž svislá.</p>						
<b>Statistické vyhodnocení měření:</b>						
	<b>počet hodnot n</b>	<b>průměr [mm]</b>	<b>medián [mm]</b>	<b>směrodatná odchylka</b>	<b>nejnižší hodnota [mm]</b>	<b>nejvyšší hodnota [mm]</b>
<b>krytí výztuže</b>	3	54,3	52,0	6,3	48	63
Pozn.: Výztuž uložena pravidelně á 200 mm s krytím 37 - 43 mm

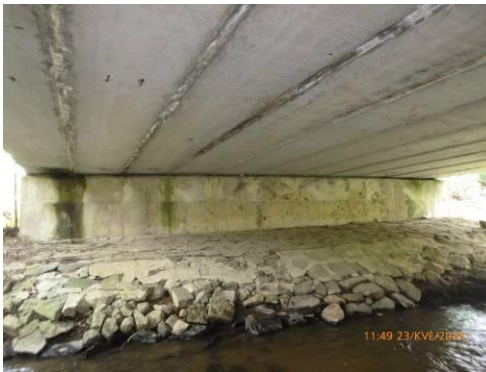
NOSNÍK. POLOHA	POPIS STAVU	FOTODOKUMENTACE	POZNÁMKA
nosník č.1, 2, 3	silné protékání ve spárách mezi nosníky 1,2 a 3

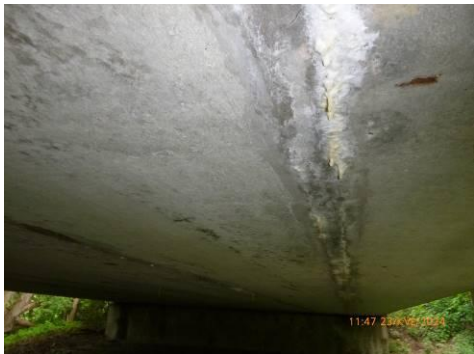
nosník č.11	detail protékání ve spáře mezi nosníky 1 a 2

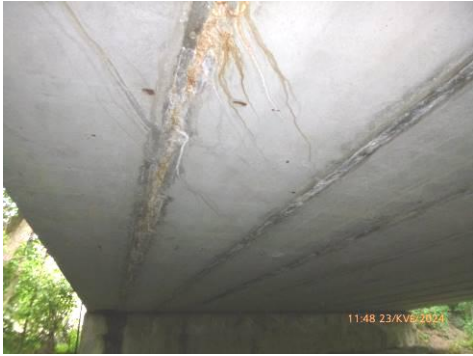
Optickým vyšetřením v dutinách nosníků KA-73 videoskopem OLYMPUS byly zjištěny známky silného protékání v krajních nosnících s tvorbou inkrustací na bocích a horní desce nosníku a krápníčků z horní desky nosníku. Nebyly zjištěny známky koroze výztuže uvnitř dutin krajních nosníků.

<p>Nosníky č 9,10,11</p>	<p>silné protékání ve spárách mezi nosníky 9,10 a 11</p>

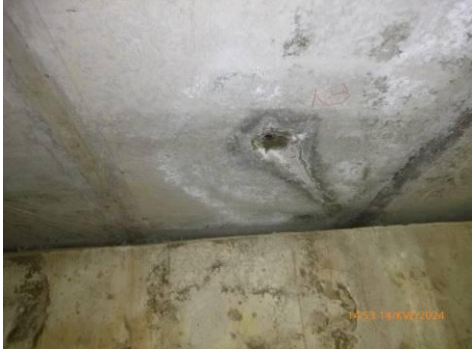
14:48 14/KVE/2024	
nosník č. 9	vytékání vody z odvodňovacího otvoru nosníku,sonda v místě kanálku předpínací výztuže nejbližší k otvoru, místo provedení sondy K8

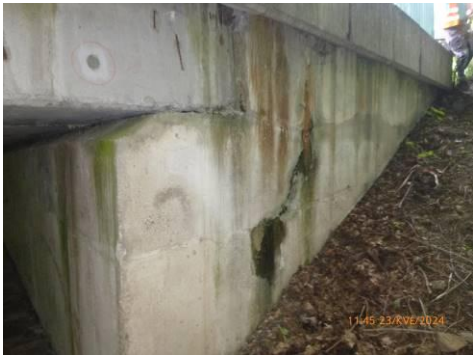
NOSNÍK. POLOHA	POPIS STAVU	FOTODOKUMENTACE	POZNÁMKA
opěra1	silné protékání na pracovní spáře na boku opěry 1

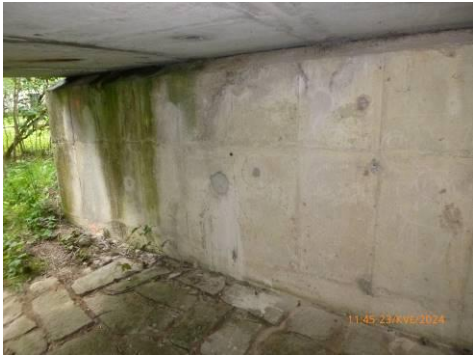
opěra1	potékání opěry z úložného prahu v místě nosníků 9,10,11

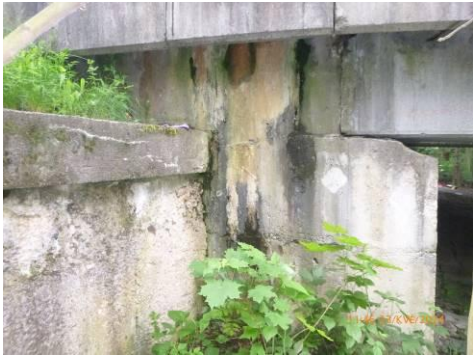
opěra1	protékání v místě uložení nosníku č.11 a vytékání zpod římsy

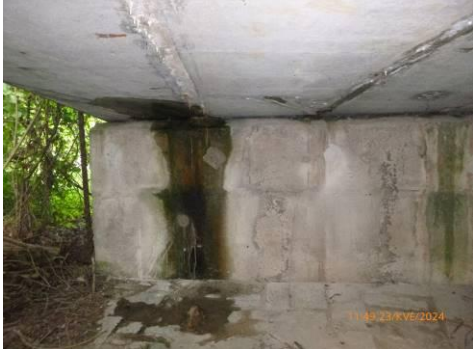
opěra2	potékání opěry z odvodňovacího tvaru nosníku 1 a z úložného prahu v místě spáry mezi nosníky 1,2

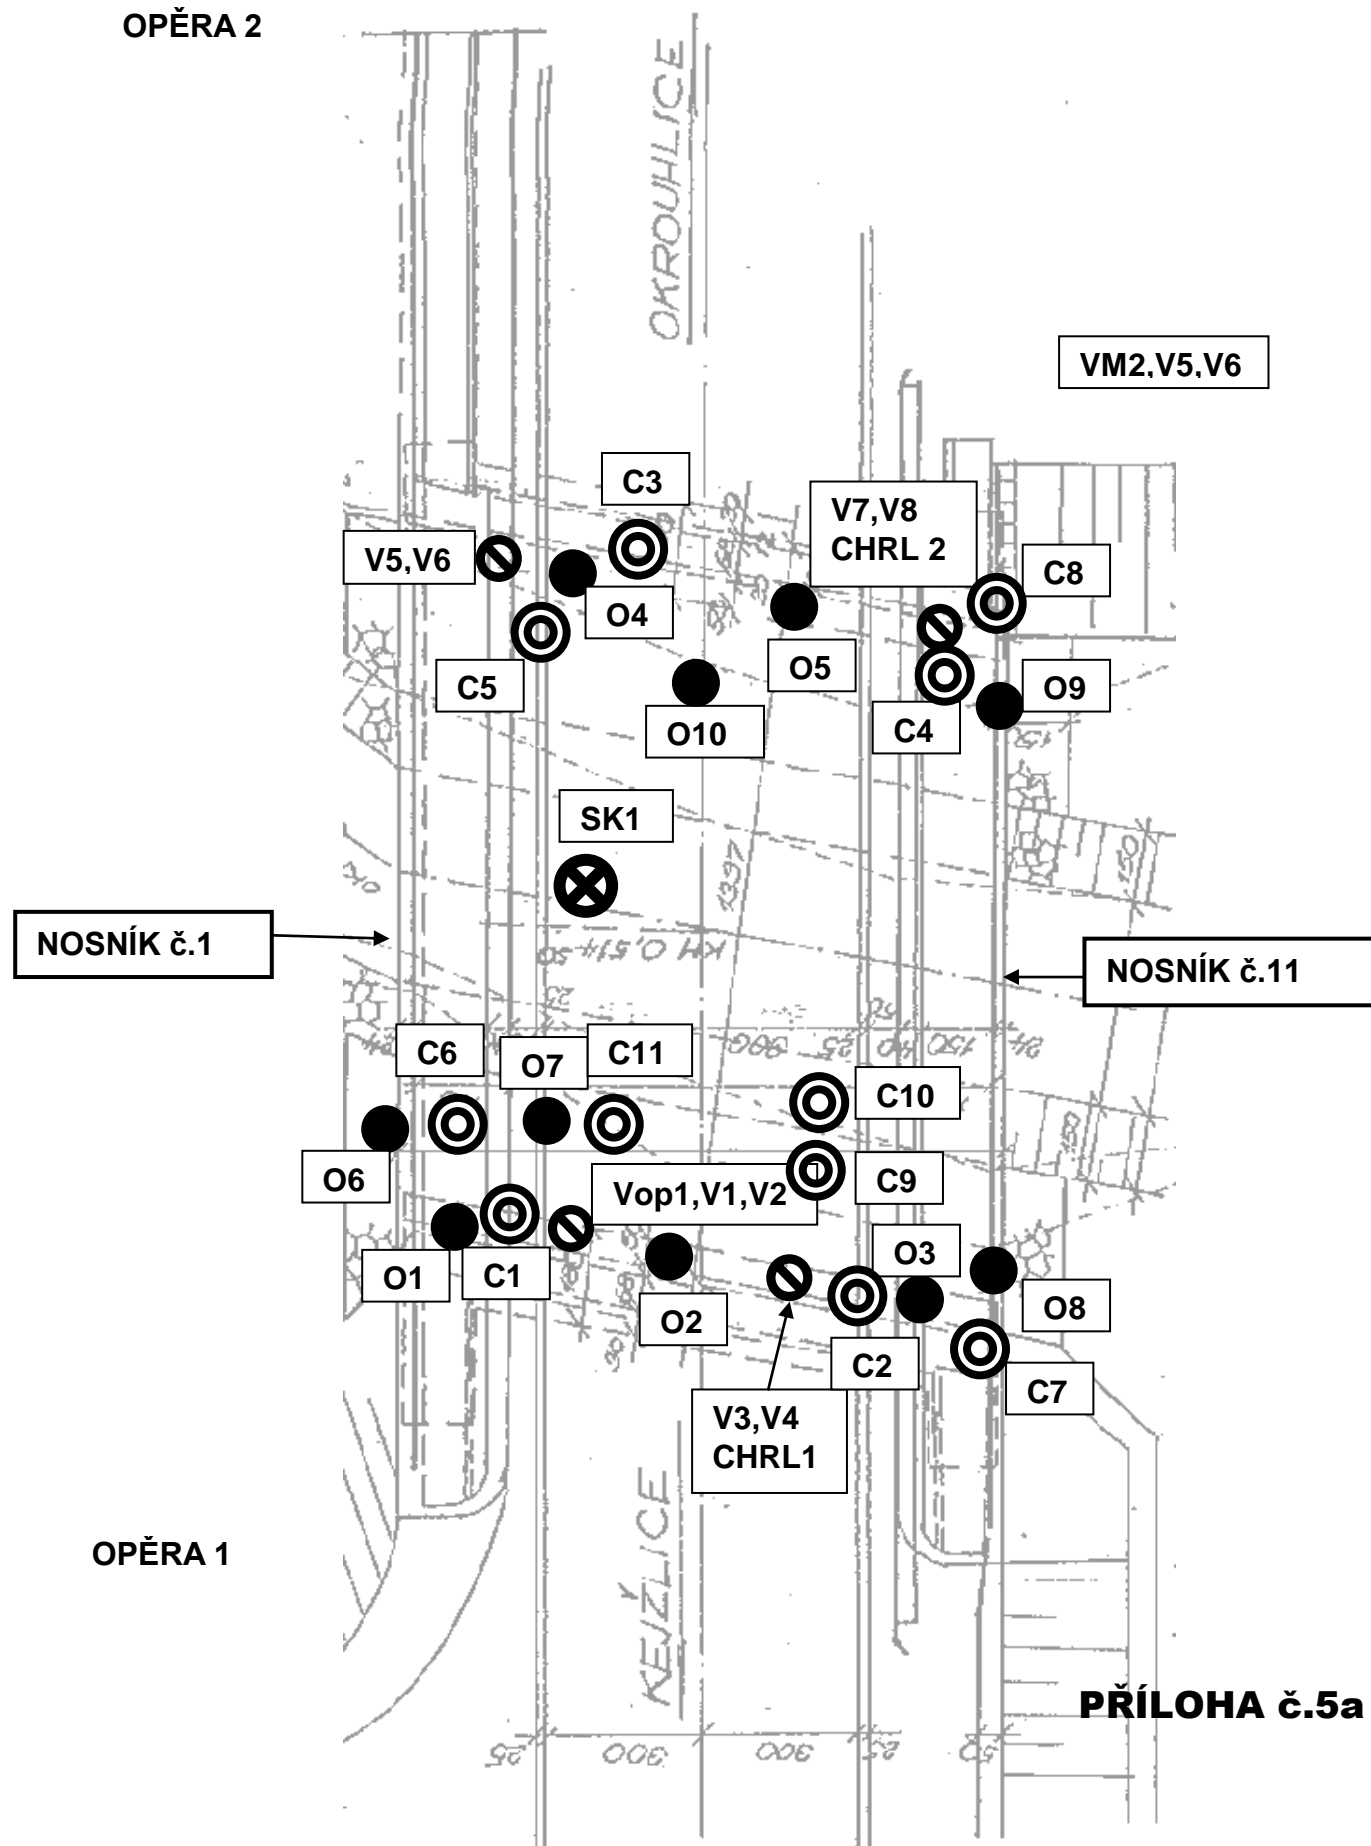
PŘÍLOHA č.5a

Jádrovým vrtem VO1 bylo zjištěno, že opěra 1 je provedena z prostého betonu v tloušťce cca 1000 až 1050 mm. Dokumentace vrtu VO1 ke zjištění tloušťky opěry 1 je provedena na fotografii 3.3.3. Místo provedení vrtu je znázorněno ve schématu v příloze č.5.
