### ZPRÁVA č. 22/25

#### Diagnostický průzkum Most ev.č.0395-1 přes řeku Jihlava v obci Kostelec Kostelec

Objednavatel: **Krajská správa a údržba silnic Vysočiny, příspěvková organizace**

Datum: 27.3.2025

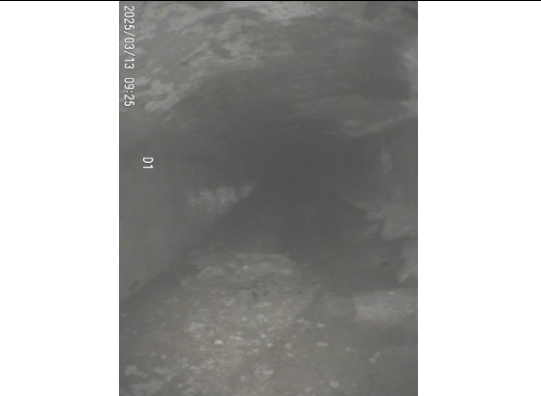
<p>2025/03/13 09:23</p> <p>D1</p>
<b>D1</b> Nosník 1 u OP2	<ul style="list-style-type: none"><li>- Projevy průsaků po délce nosníku.</li></ul>

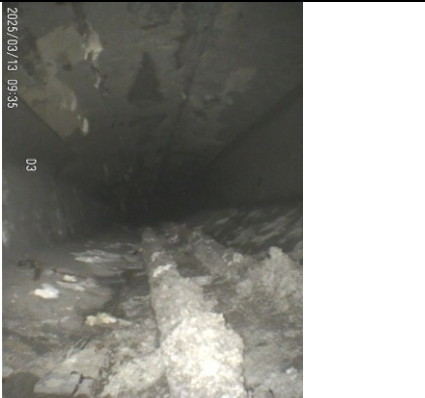
<p><b>D3</b> Nosník 3 u OP2</p>	<p>- Rozlití betonu nebo nepřesnosti betonáže po délce nosníku</p>

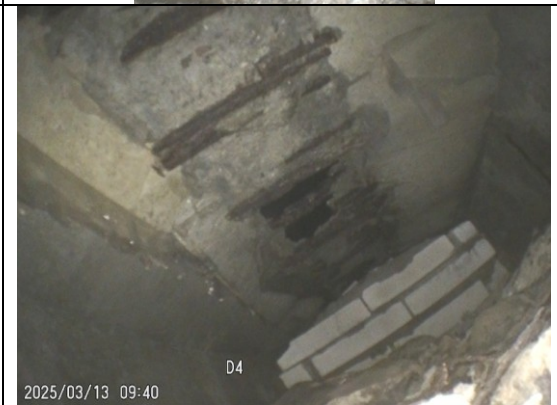
<p><b>D4</b> Nosník 4 u OP2</p>	<p>- Vyzdívka v čele nosníku. - Rozrušený beton horní desky nosníku s obnaženou korodující výztuží. Zaslepený otvor v horní desce nosníku. Průsaky v místě otvoru. - Rozlitý beton a stavební odpad na dně nosníku v místě otvoru.</p>

V dutinách nosníků bylo zjištěno systematické provedení otvorů v horních deskách nosníků v uložení na opěry. Tyto otvory se zdají být dodatečně vybourané s ponechanou výztuží. Pro některé nosníky byly tyto otvory pravděpodobně opětovně částečně zabetonovány. Přesný význam této úpravy není zřejmý. Otvory jsou přibližně v prostoru typovým podkladem předpokládaných otvorů, jsou však systematicky vyztužené a hrubými hranami charakteristickými pro dodatečně bourané otvory v betonu. Výřez typového podkladu pro nosníky KA-73 s popisem otvorů je uveden ve schématu č.3. V místech otvorů dochází k průsakům a výrazné korozi výztuže horních desek.

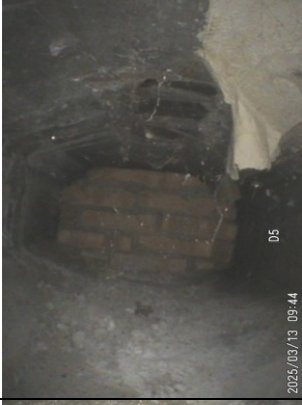
<p><b>D5</b> Nosník 6 u OP2</p>	<p>- Vyzdívka v čele nosníku. - Otvor v horní desce s obnaženou korodující výztuží.</p>

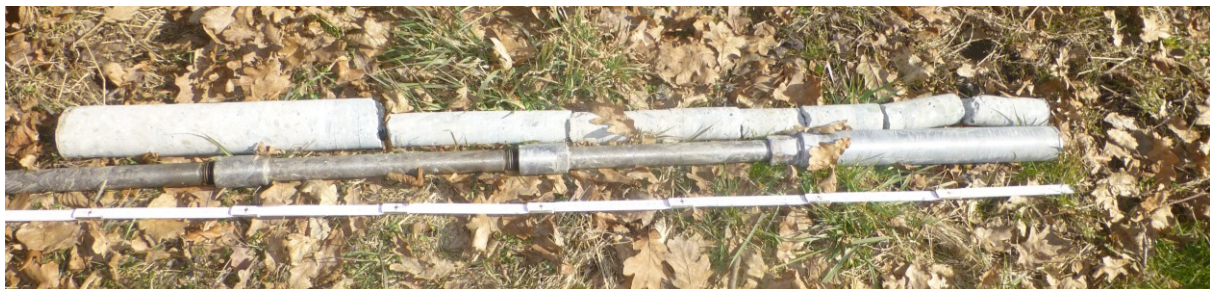
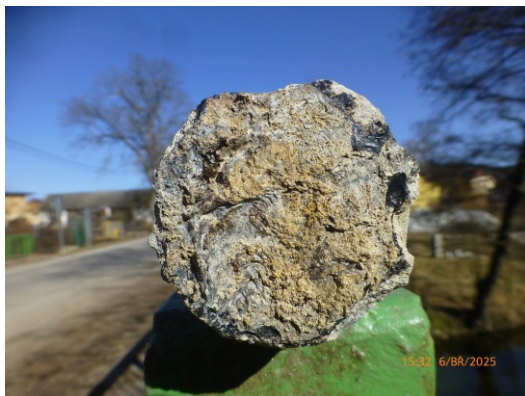
**Foto 3.3:** Dokumentace vývrtu ke zjištění tloušťky opěry - sonda SK3

Byla provedena vrtná sonda SK3 ke zjištění tloušťky opěry. Sonda byla provedena metodou jádrového vrtní přístrojem CEDIMA do opěry 2. Průměr vrtu byl zvolen 50 mm. Jádrovým vrtem bylo zjištěno, že opěra je tloušťky cca 1450 mm. Opěra je v celé tloušťce provedená jako betonová se železobetonovými úložnými prahy. V rubu opěry byl zjištěn asfaltový nátěr. Dokumentace vrtu ke zjištění tloušťky opěry je provedena na fotografii 3.4. Místo provedení vrtu je znázorněno ve schématu v příloze č.4a. Na základě prohlídky a konstrukčních detailů lze předpokládat, že tloušťka opěry 1 bude přibližně obdobná.

- Asfaltový nátěr v rubu opěry 2

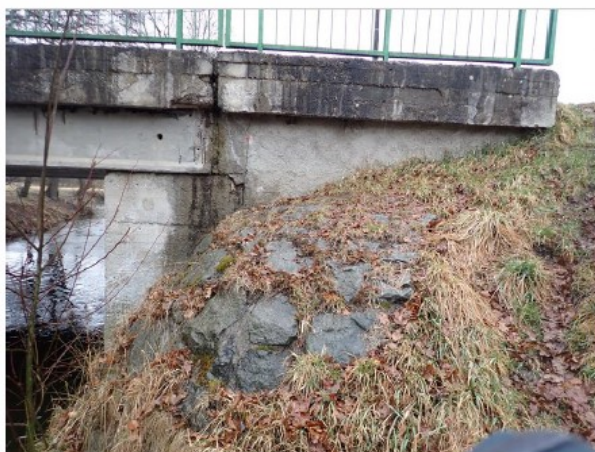
5. křídlo op1 vlevo

Mostní závěry nejsou funkční z hlediska hydroizolační funkce. Zatéká na op1 a op2 a na boky opěr a křídel.

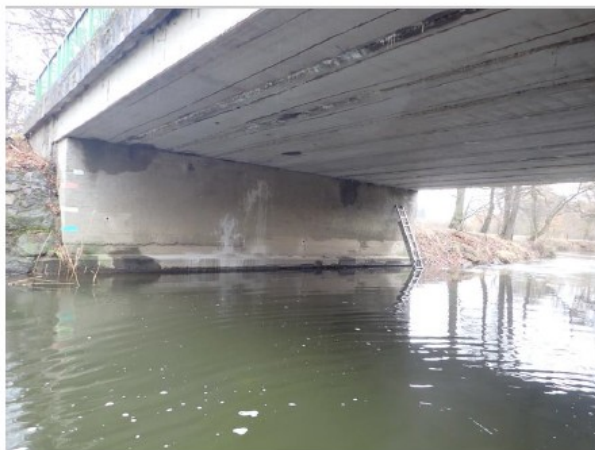
7.opěra 2

Mostní závěry nejsou funkční z hlediska hydroizolační funkce. Zatéká na op1 a op2 a na boky opěr a křídel.

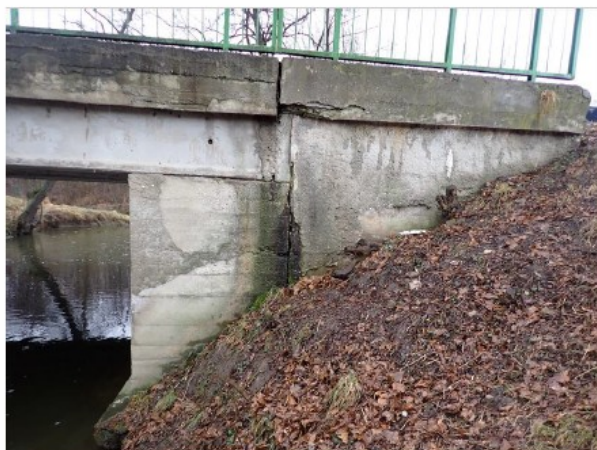
9.křídlo op2 vpravo

Mostní závěry nejsou funkční z hlediska hydroizolační funkce. Zatéká na op1 a op2 a na boky opěr a křídel.

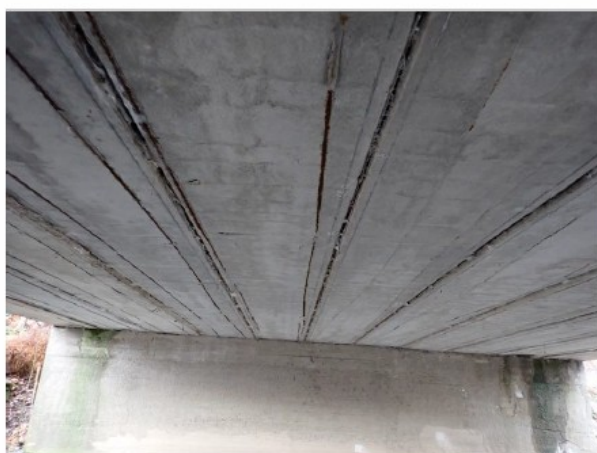
10.pohled NK

Na pohledu nosné konstrukce jsou viditelné stopy průsaků, výluhy, výkvěty, krápníčky, inkrustace - zejména mezi nosníky 1, 2, 3 a dále mezi 9, 10, 11. Mezi 4 a 5 je lokální průsak. Na spodním povrchu nosné konstrukce jsou odpadlé krycí vrstvy betonu v místech prutů s nulovým krytím. Tyto byly zřejmě osazeny do bednění jako distanční podložky. Třmínky jsou prokopírované, ale nejsou obnažené.

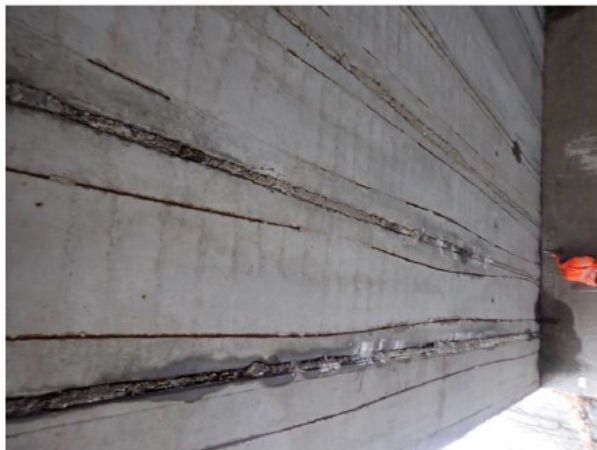
12.pohled NK

Na pohledu nosné konstrukce jsou viditelné stopy prúsakú, výluhy, výkvěty, krápníčky, inkrustace - zejména mezi nosníky 1, 2, 3 a dále mezi 9, 10, 11. Mezi 4 a 5 je lokální prúsak. Na spodním povrchu nosné konstrukce jsou odpadlé krycí vrstvy betonu v místech prutů s nulovým krytím. Tyto byly zřejmě osazeny do bednění jako distanční podložky. Třminky jsou prokopírované, ale nejsou obnažené.

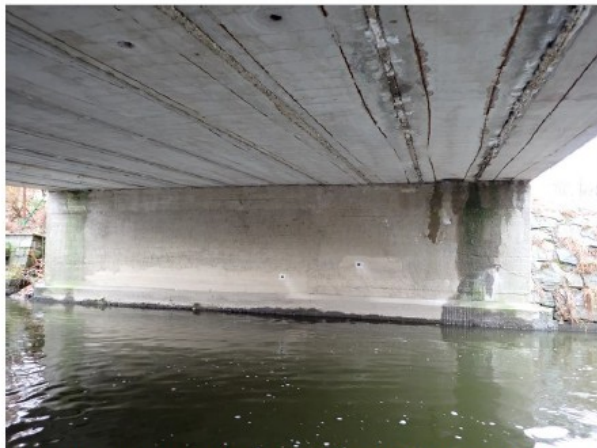
14 potékání opěry 1.JPG

Mostní opěry jsou potečené, ale nepoškozené. V průběhu deště rychle zatéká na opěry především vpravo a vlevo pod nosníky 1 až 3 a dále 10 až 11. Také na křídla zatéká z podpovrchových závěrů odkud jsou vyvedeny měděné žlábký. Zatéká do uložení a odtud na opěry i kolem čel nosné konstrukce. Na opěry také zatéká z odvodňovacích otvorů nosníků KA. Omítka je odpadlá asi 80 cm nad hladinu při normálním průtoku. Zbytek plochy omítky je ale s nedostatečnou přilnavostí k betonu opěry a je možno provádět odloupení na více místech.

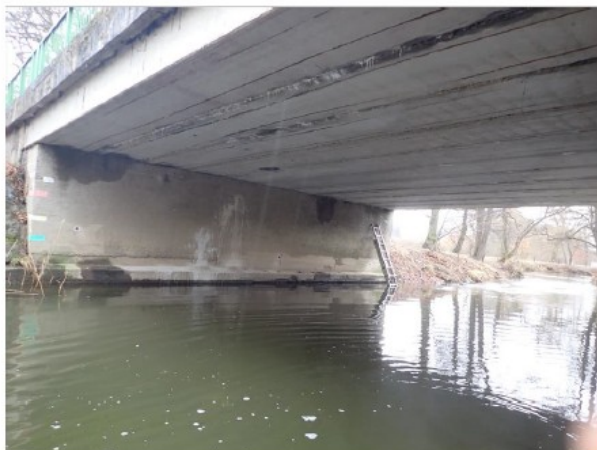
15 potékání opěry 2.JPG

Mostní opěry jsou potečené, ale nepoškozené. V průběhu deště rychle zatéká na opěry především vpravo a vlevo pod nosníky 1 až 3 a dále 10 až 11. Také na křídla zatéká z podpovrchových závěrů odkud jsou vyvedeny měděné žlábký. Zatéká do uložení a odtud na opěry i kolem čel nosné konstrukce. Na opěry také zatéká z odvodňovacích otvorů nosníků KA. Omítka je odpadlá asi 80 cm nad hladinu při normálním průtoku. Zbytek plochy omítky je ale s nedostatečnou přilnavostí k betonu opěry a je možno provádět odloupení na více místech.

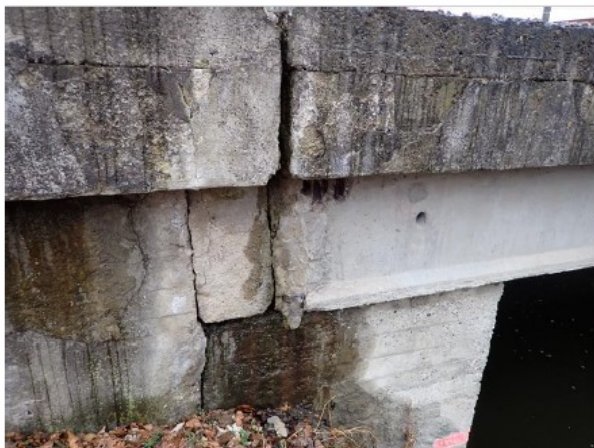
16 vytékání vody OP2 vlevo.JPG

Mostní opěry jsou potečené, ale nepoškozené. V průběhu deště rychle zatéká na opěry především vpravo a vlevo pod nosníky 1 až 3 a dále 10 až 11. Také na křídla zatéká z podpovrchových závěrů odkud jsou vyvedeny měděné žlábkky. Zatéká do uložení a odtud na opěry i kolem čel nosné konstrukce. Na opěry také zatéká z odvodňovacích otvorů nosníků KA. Omítka je odpadlá asi 80 cm nad hladinu při normálním průtoku. Zbytek plochy omítky je ale s nedostatečnou přídržností k betonu opěry a je možno provádět odloupení na více místech.

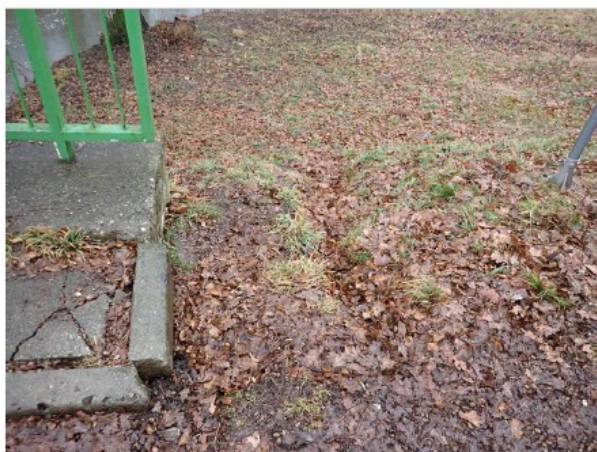
20 odplavení zemního tělesa za op2 vlevo.JPG

Dochází k erozi zemního tělesa na obou stranách před OP1 a za OP2 jako důsledek neřešeného odvodnění.

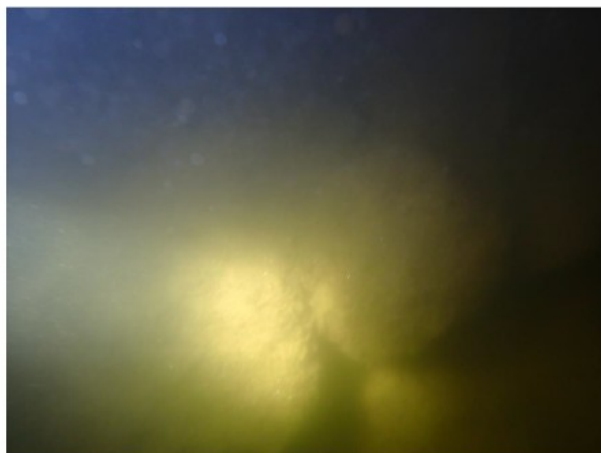
23 podzemní op1 kameny.JPG

Pod ochrannými prahy jsou opěry podzemleté na styku se základy. Podzemletí bylo zjištěno až 600mm od líce opěry 1 a cca 400mm od líce opěry 2. Podzemletí je skryto pod nefunkčními přibetonovanými prahy, které jsou vybetonovány pouze nad úroveň hladiny

**Varianta 1: Docílení stavebního stavu IV a použitelnosti I:** Stabilizace opěr vyplombováním kaveren podemletých opěr. Úplná výměna mostního svršku včetně hydroizolace se spřažením spádové desky. Následně sanace podhledu a boků nosné konstrukce a sanace pohledových ploch spodní stavby se stabilizací křídel. Stavební stav není ovlivněn stavem předpínací výztuže, která je dle diagnostického průzkumu zainjektovaná a bez korozních úbytků. Rizikový z hlediska životnosti konstrukce však je stav předpínací výztuže v kotevní oblasti. V rámci rekonstrukce mostu je nutné obnažit kotvy a provést podrobnou kontrolu stavu kotev. Následně kotvy ošetřit a obetonovat.

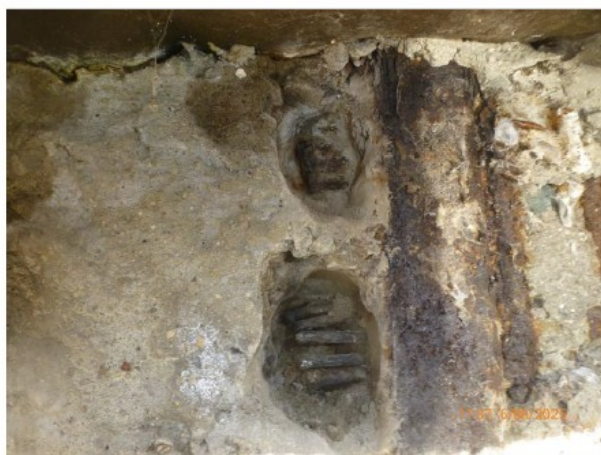
25 kotvy N1 op 2.JPG

Koroze kotev minimálně krajních nosníků KA-73 na opěře 1 a 2. Tato skutečnost je dána průsaky do oblastí kotev.

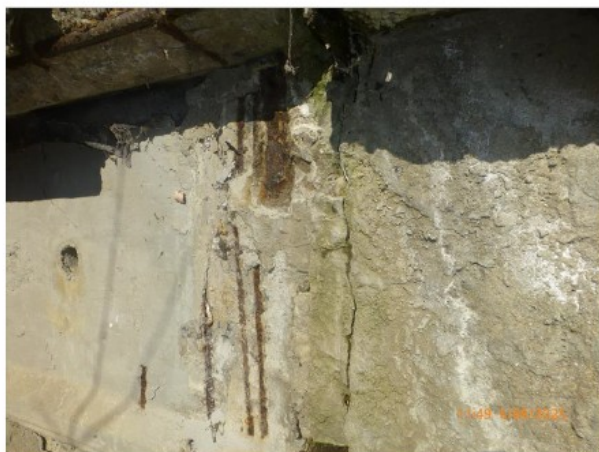
26 kotva N1 op1.JPG

Koroze kotev minimálně krajních nosníků KA-73 na opěře 1 a 2. Tato skutečnost je dána průsaky do oblastí kotev.

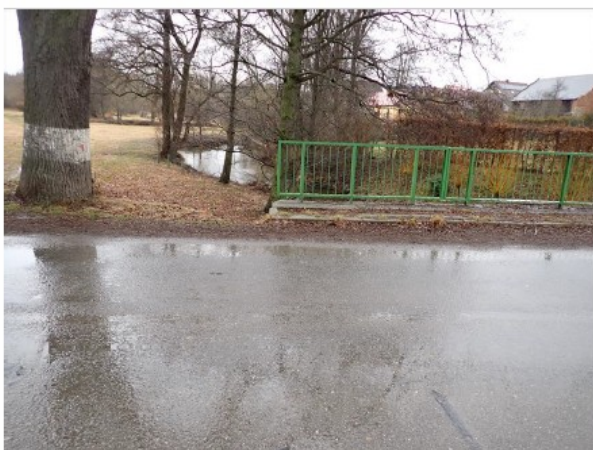
29 vozovka nad op2 MZ podpovrchový.JPG

Před a za mostem jsou patrné výrazné nerovnosti. Před mostem se v době deště a stékající vody tvoří v nerovnostech kaluže.

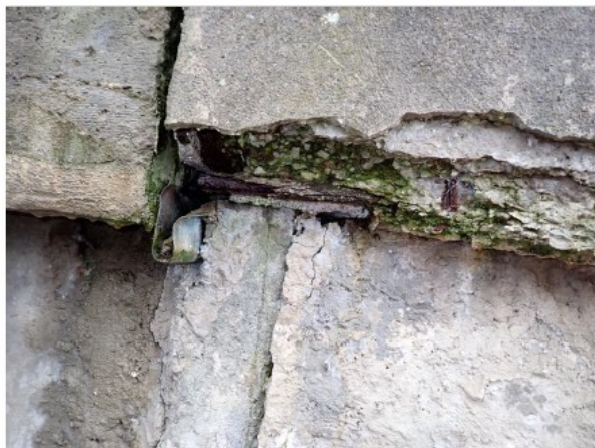
32 řimsa nad op1 vlevo na křídle.JPG

Na obou stranách mostu mají řimsy olámané hrany a hloubkově degradovaný spodní povrch. Levá řimsa má obnaženou korodující výztuž nad opěrou č.1 vlevo. Pravá řimsa má obnaženou korodující výztuž nad opěrou č.2 vpravo s vykorodovanou výztuží.

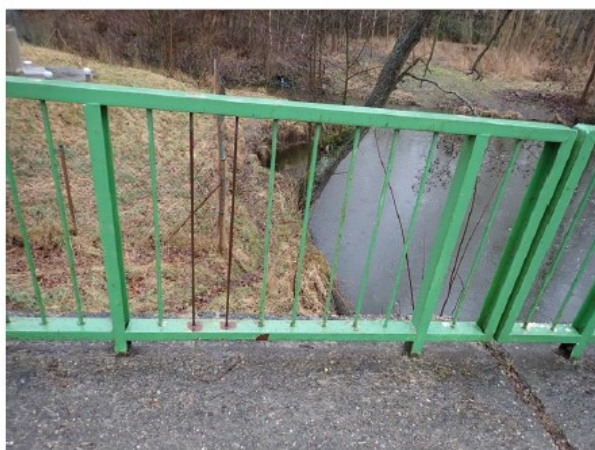
34 oprava zábradlí vlevo bez RKO.JPG

Ocelové zábradlí má místy oprýskaný nátěr. V místě opravy svislé výplně vlevo není proveden nátěr. Po opravě zábradlí mírně nerovné ale funkční.
