Most 0395-1

Most přes řeku Jihlavu v obci Kostelec

HLAVNÍ PROHLÍDKA

Datum provedení prohlídky: 21.7.2025

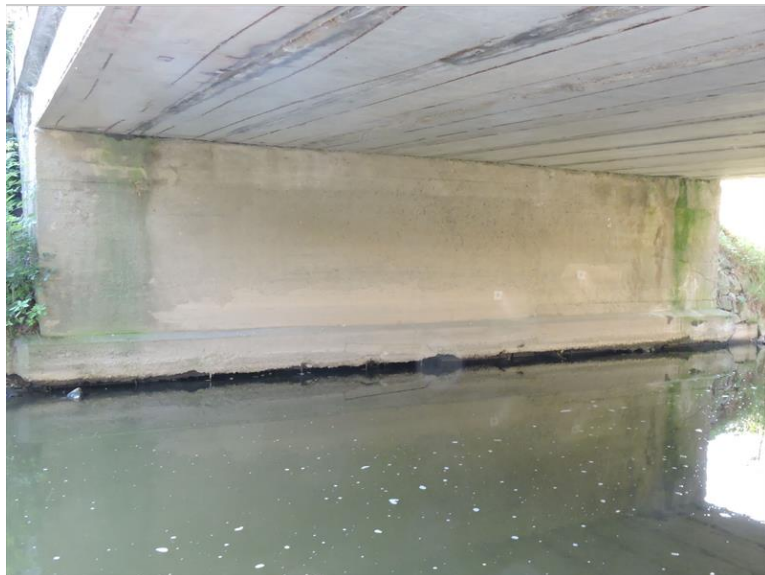
DSCN4607-resize.JPG
OP1

Mostní opěry jsou potečené, ale nepoškozené. V průběhu deště rychle zatéká na opěry především vpravo a vlevo pod nosníky 1 až 3 a dále 10 až 11. Také na křídla zatéká z podpovrchových závěrů odkud jsou vyvedeny měděné žlábký. Zatéká do uložení a odtud na opěry i kolem čel nosné konstrukce. Na opěry také zatéká z odvodňovacích otvorů nosníků KA. Omítka je odpadlá asi 80 cm nad hladinu při normálním průtoku. Zbytek plochy omítky je ale s nedostatečnou přidržitostí k betonu opěry a je možno provádět odloupení na více místech.

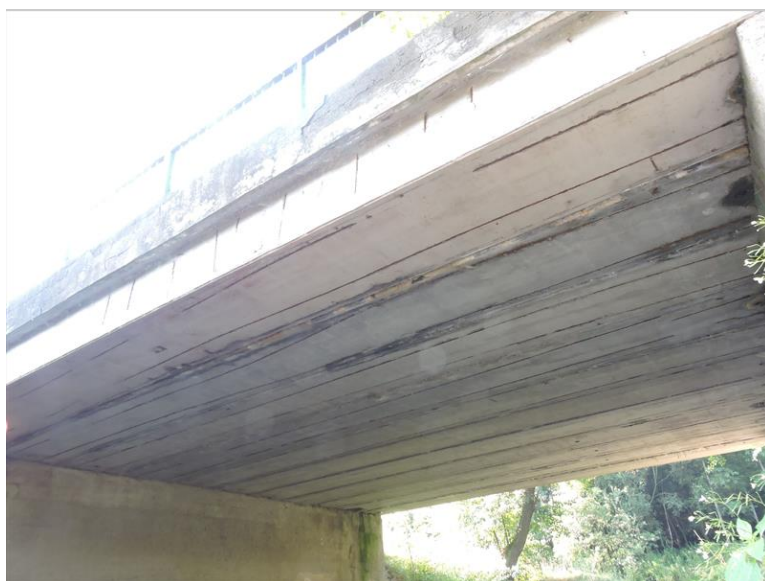
DSCN4611-resize.JPG
Podhled na NK

- [2.1] 2.1 Nosná konstrukce
- Na podhledu nosné konstrukce jsou viditelné stopy průsaků, výluhy, výkvěty, krápníčky, inkrustace - zejména mezi nosníky 1, 2, 3 a dále mezi 9, 10, 11. Mezi 4 a 5 je lokální průsak. Na spodním povrchu nosné konstrukce jsou odpadlé krycí vrstvy betonu v místech prutů s nulovým krytím. Tyto byly zřejmě osazeny do bednění jako distanční podložky. Třmínky jsou prokopírované, ale nejsou obnažené.
- Koroze kotev minimálně krajních nosníků KA-73 na opěře 1 a 2. Tato skutečnost je dána průsaky do oblasti kotev.

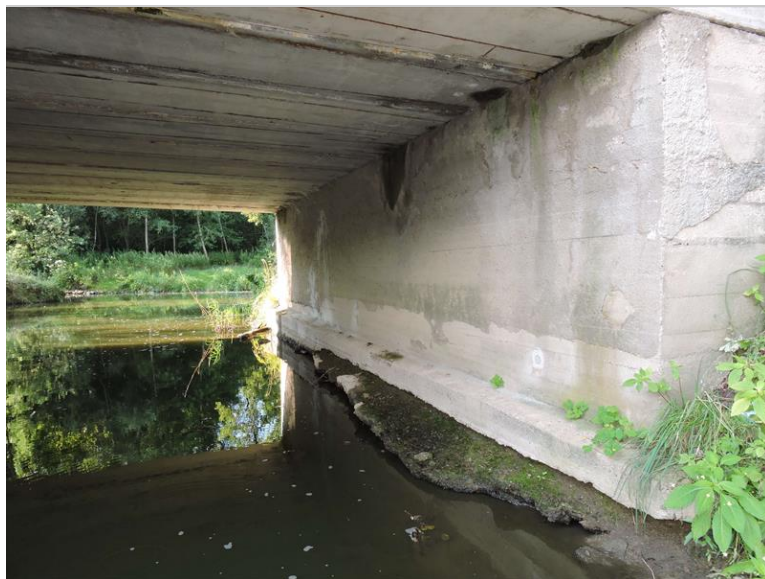
DSCN4617-resize.JPG
OP2

Mostní opěry jsou potečené, ale nepoškozené. V průběhu deště rychle zatéká na opěry především vpravo a vlevo pod nosníky 1 až 3 a dále 10 až 11. Také na křídla zatéká z podpovrchových závěrů odkud jsou vyvedeny měděné žlábký. Zatéká do uložení a odtud na opěry i kolem čel nosné konstrukce. Na opěry také zatéká z odvodňovacích otvorů nosníků KA. Omítka je odpadlá asi 80 cm nad hladinu při normálním průtoku. Zbytek plochy omítky je ale s nedostatečnou přidržitostí k betonu opěry a je možno provádět odloupení na více místech.

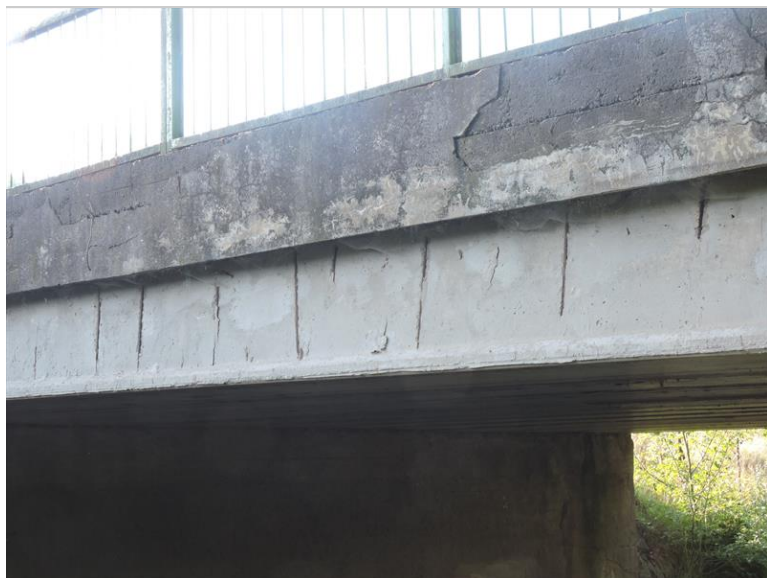
DSCN4601-resize.JPG
Detail - PS

Ocelové zábradlí má místy oprýskaný nátěr. V místě opravy svislé výplně vlevo není proveden nátěr. Po opravě zábradlí mírně nerovné ale funkční.
