Most 12813 - 2

Most přes řeku Trnavu před obcí Velká Chýška

HLAVNÍ PROHLÍDKA

Datum provedení prohlídky: 9.7.2016

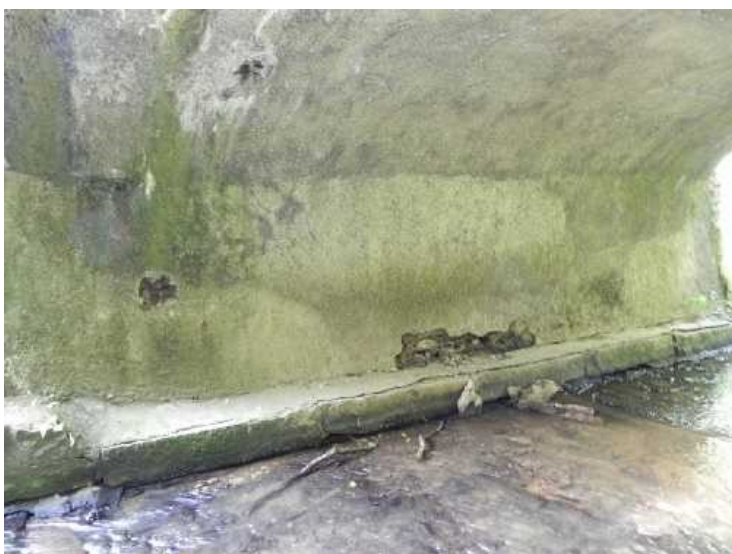
Pohled na podpěru č. 2

2.1	Mostní podpěry	Na povrchu mostních opěr jsou zřejmé stopy zatékání s průsaky. U paty OP1 je opadaná omítka. Na pohledových plochách vnitřní podpěry jsou zřetelné stopy zatékání s průsaky. Kamenné zdivo vnitřní podpěry má místy vypadanou spárovou maltu, všesměrné trhliny ve spárách.
