Tabulka místností 2NP - bourané						
C.M.	NÁZEV MÍSTNOSTI	Celková plocha (m2)	Nákladná vrstva	Povrchová oprava stropu	Povrchová oprava stropu	Poznámka
SO01-207	ŠATNA	20,91	PVC	Omítka	Omítka	
SO01-208	HYGIENICKÉ ZÁZEMÍ	4,77	Keramická dlažba	Omítka	Omítka	
SO02-201	CHODBA	27,89	PVC	Omítka	Omítka	
SO02-202	POKOJ	18,82	PVC	Omítka	Omítka	
SO02-203	HYGIENICKÉ ZÁZEMÍ	6,69	Keramická dlažba	Omítka + obklad	Omítka	
SO02-204	POKOJ	19,37	PVC	Omítka	Omítka	
SO02-205	POKOJ	19,37	PVC	Omítka	Omítka	
SO02-206	HYGIENICKÉ ZÁZEMÍ	6,69	Keramická dlažba	Omítka + obklad	Omítka	
SO02-207	POKOJ	19,37	PVC	Omítka	Omítka	
SO02-208	UKLID	4,29	Keramická dlažba	Omítka + obklad	Omítka	
SO02-209	HYGIENICKÉ ZÁZEMÍ	15,91	Keramická dlažba	Omítka + obklad	Omítka	
SO02-210	KUCHYŇKA	10,47	PVC	Omítka	Omítka	
SO02-211	HYGIENICKÉ ZÁZEMÍ	2,88	Keramická dlažba	Omítka + obklad	Omítka

LEGENDA ZNAČEK

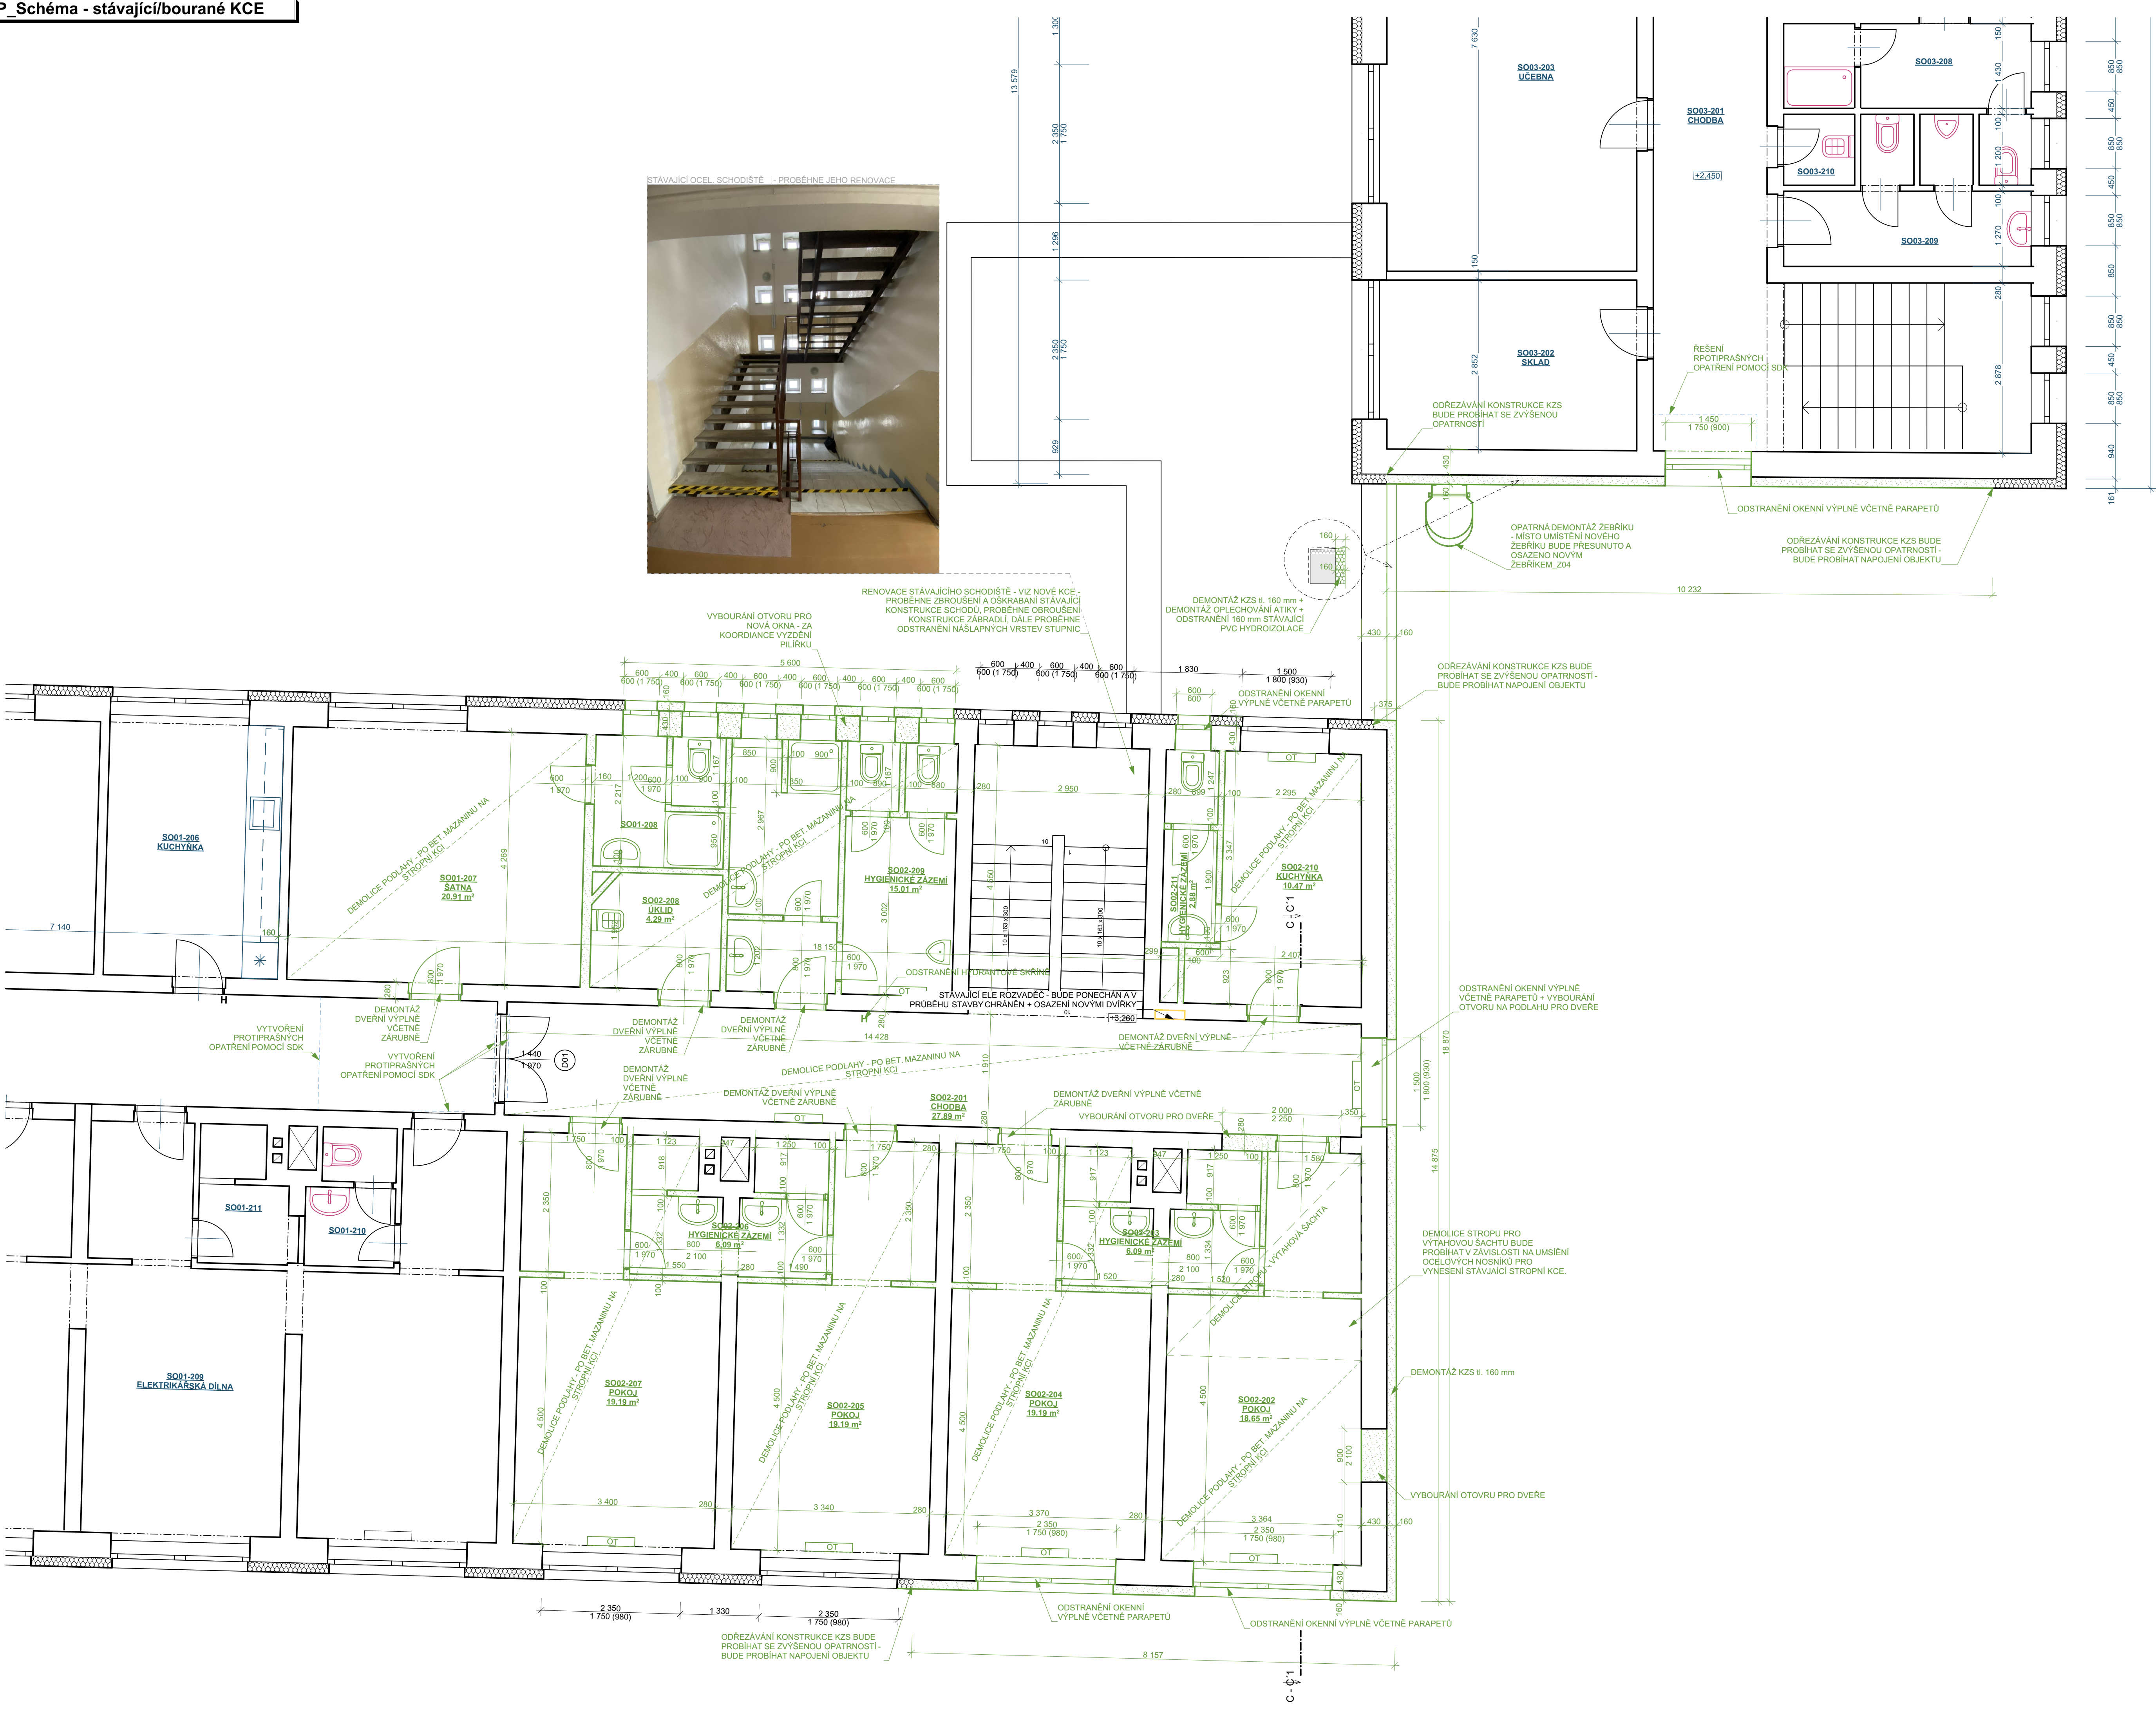
- BOURANÉ KONSTRUKCE
- STÁVAJÍCÍ KANALIZACE - RUSENA (JEDNA SE O PŘEDPOKLAD VEDENÍ TRASY KANALIZACE Z PŮVODNÍ PD)
- ODSTRANĚNÍ CELÉHO SOUVRSTVÍ STÁVAJÍCÍ SKLADBY PODLAHY: NÁŠLAPNÁ VRSTVA PVC KER. DLAŽBA, 70 mm CEMENTOVÉHO POTĚRU, ASFALTOVÁ HI, 80 mm PODKLADNÍHO BETONU, 250 mm SLŮTE + STÁVAJÍCÍ TERÉN V MÍSTĚ VÝKOPU RÝHY PRO KANALIZACI. **HI BUDE ŘEŠENA TAK, ABY ŠLA DOPROJIT (BUDE PONECHÁN PŘESAH 100 mm). NOVĚ BUDE ŘEŠENO CELĚ NOVĚ SOUVRSTVÍ PODLAHY, cca 70 mm ALTERNATIVNĚ BUDE ŘEŠENO VYTÁŽENÍM HI 100 mm NA STĚNU A ZAKONČENÍM**

- BOURACÍ PRÁCE**
- DEMONTÁŽ STÁVAJÍCÍHO ŽEBŘÍKU (JEHO PŘESUN)
 - DEMOLICE VENKOVNÍHO SCHODISTE VČETNĚ ZÁKLADOVÝCH KONSTRUKCÍ
 - ODSTRANĚNÍ PRŮČEK, VYTVOŘENÍ NOVÝCH OTVORŮ V ROZSAHU DLE PD

- DEMONTÁŽ VEŠKERÝCH ROZVODŮ (U ELE BUDOU DEMONTOVÁNY POUZE DVÍŘKA ROZVADEČŮ, STÁVAJÍCÍ ROZVODY VEDOUcí DO NEREŠENÉ ČÁSTI BUDOVY BUDOU ZACHOVÁNY) STÁVAJÍCÍ ROZVADEČE BUDOU PŘI STAVBĚ ZABEZPEČENY

- OMÍTKY A OBLADY BUDOU OSEKÁNY V CELÉM ROZSAHU REKONSTRUKCE NA NOSNOU KONSTRUKCI ZDIVA (OMÍTKY STROPŮ BUDOU PONECHÁNY)
 - PODLAHY BUDOU DEMONTOVÁNY NA STROPNÍ KONSTRUKCI NEBO ÚNOSNOU BET. VRSTVU

- PROBĚHNOUT NOVÉ OTVORY PRO ROZVODY VZT A ZTI
 - PROBĚHNOUT NOVÉ OTVORY V PODLAZE A STŘEŠE PRO VÝTAHOVOU ŠACHTU
 - PROBĚHNOUT DEMOLICE ZEMLNÍHO KOLEKTORU SPOJUJÍCÍ KOTELNU S OBJEKTEM. KOLEKTOR BUDE ZRUŠEN A ZASYPÁN. STÁVAJÍCÍ ROZVODY VEDENÉ KOLEKTOREM BUDOU PŘELOŽENY DO PODHLEDU NOVĚ VYNIKLÉ BUDOVY. ČÁST KOLEKTORU VEDOUcí POD PODLAHOU STÁVAJÍCÍ BUDOVY BUDE ZACHOVÁNA.

- DOJDE K ODSTRANĚNÍ VEŠKERÉHO INTERIEROVÉHO VYBAVENÍ A ZAŘÍZOVACÍCH PŘEDMĚTŮ V DOTČENÉ ČÁSTI BUDOVY
 - VEŠKERÉ VNITŘNÍ VÝPLNĚ OTVORŮ BUDOU VYMĚNĚNY
 - DOJDE K DEMOLICI ČÁSTI STÁVAJÍCÍHO OPLACENÍ A NÁSLEDNĚMU VYBUDOVÁNÍ NOVÉHO

- V OBJEKTU BUDE VYTVOŘEN SDK PODHLED A SVĚTLÁ VÝŠKA MÍSTNOSTI BUDE 2,6 m
 - VEŠKERÉ POŠKOZENÉ POVRCHY BUDOU UVEDENY DO PŮVODNÍHO STAVU
 - JAKÉKOLIV ZÁVĚRY VYVOZENÉ NA ZÁKLADĚ TĚTO DOKUMENTACE JE NUTNĚ OVĚŘIT MÍSTNÍM ŠETŘENÍM
