SEZNAM POUŽITÝCH VELIKOSTÍ PANELŮ

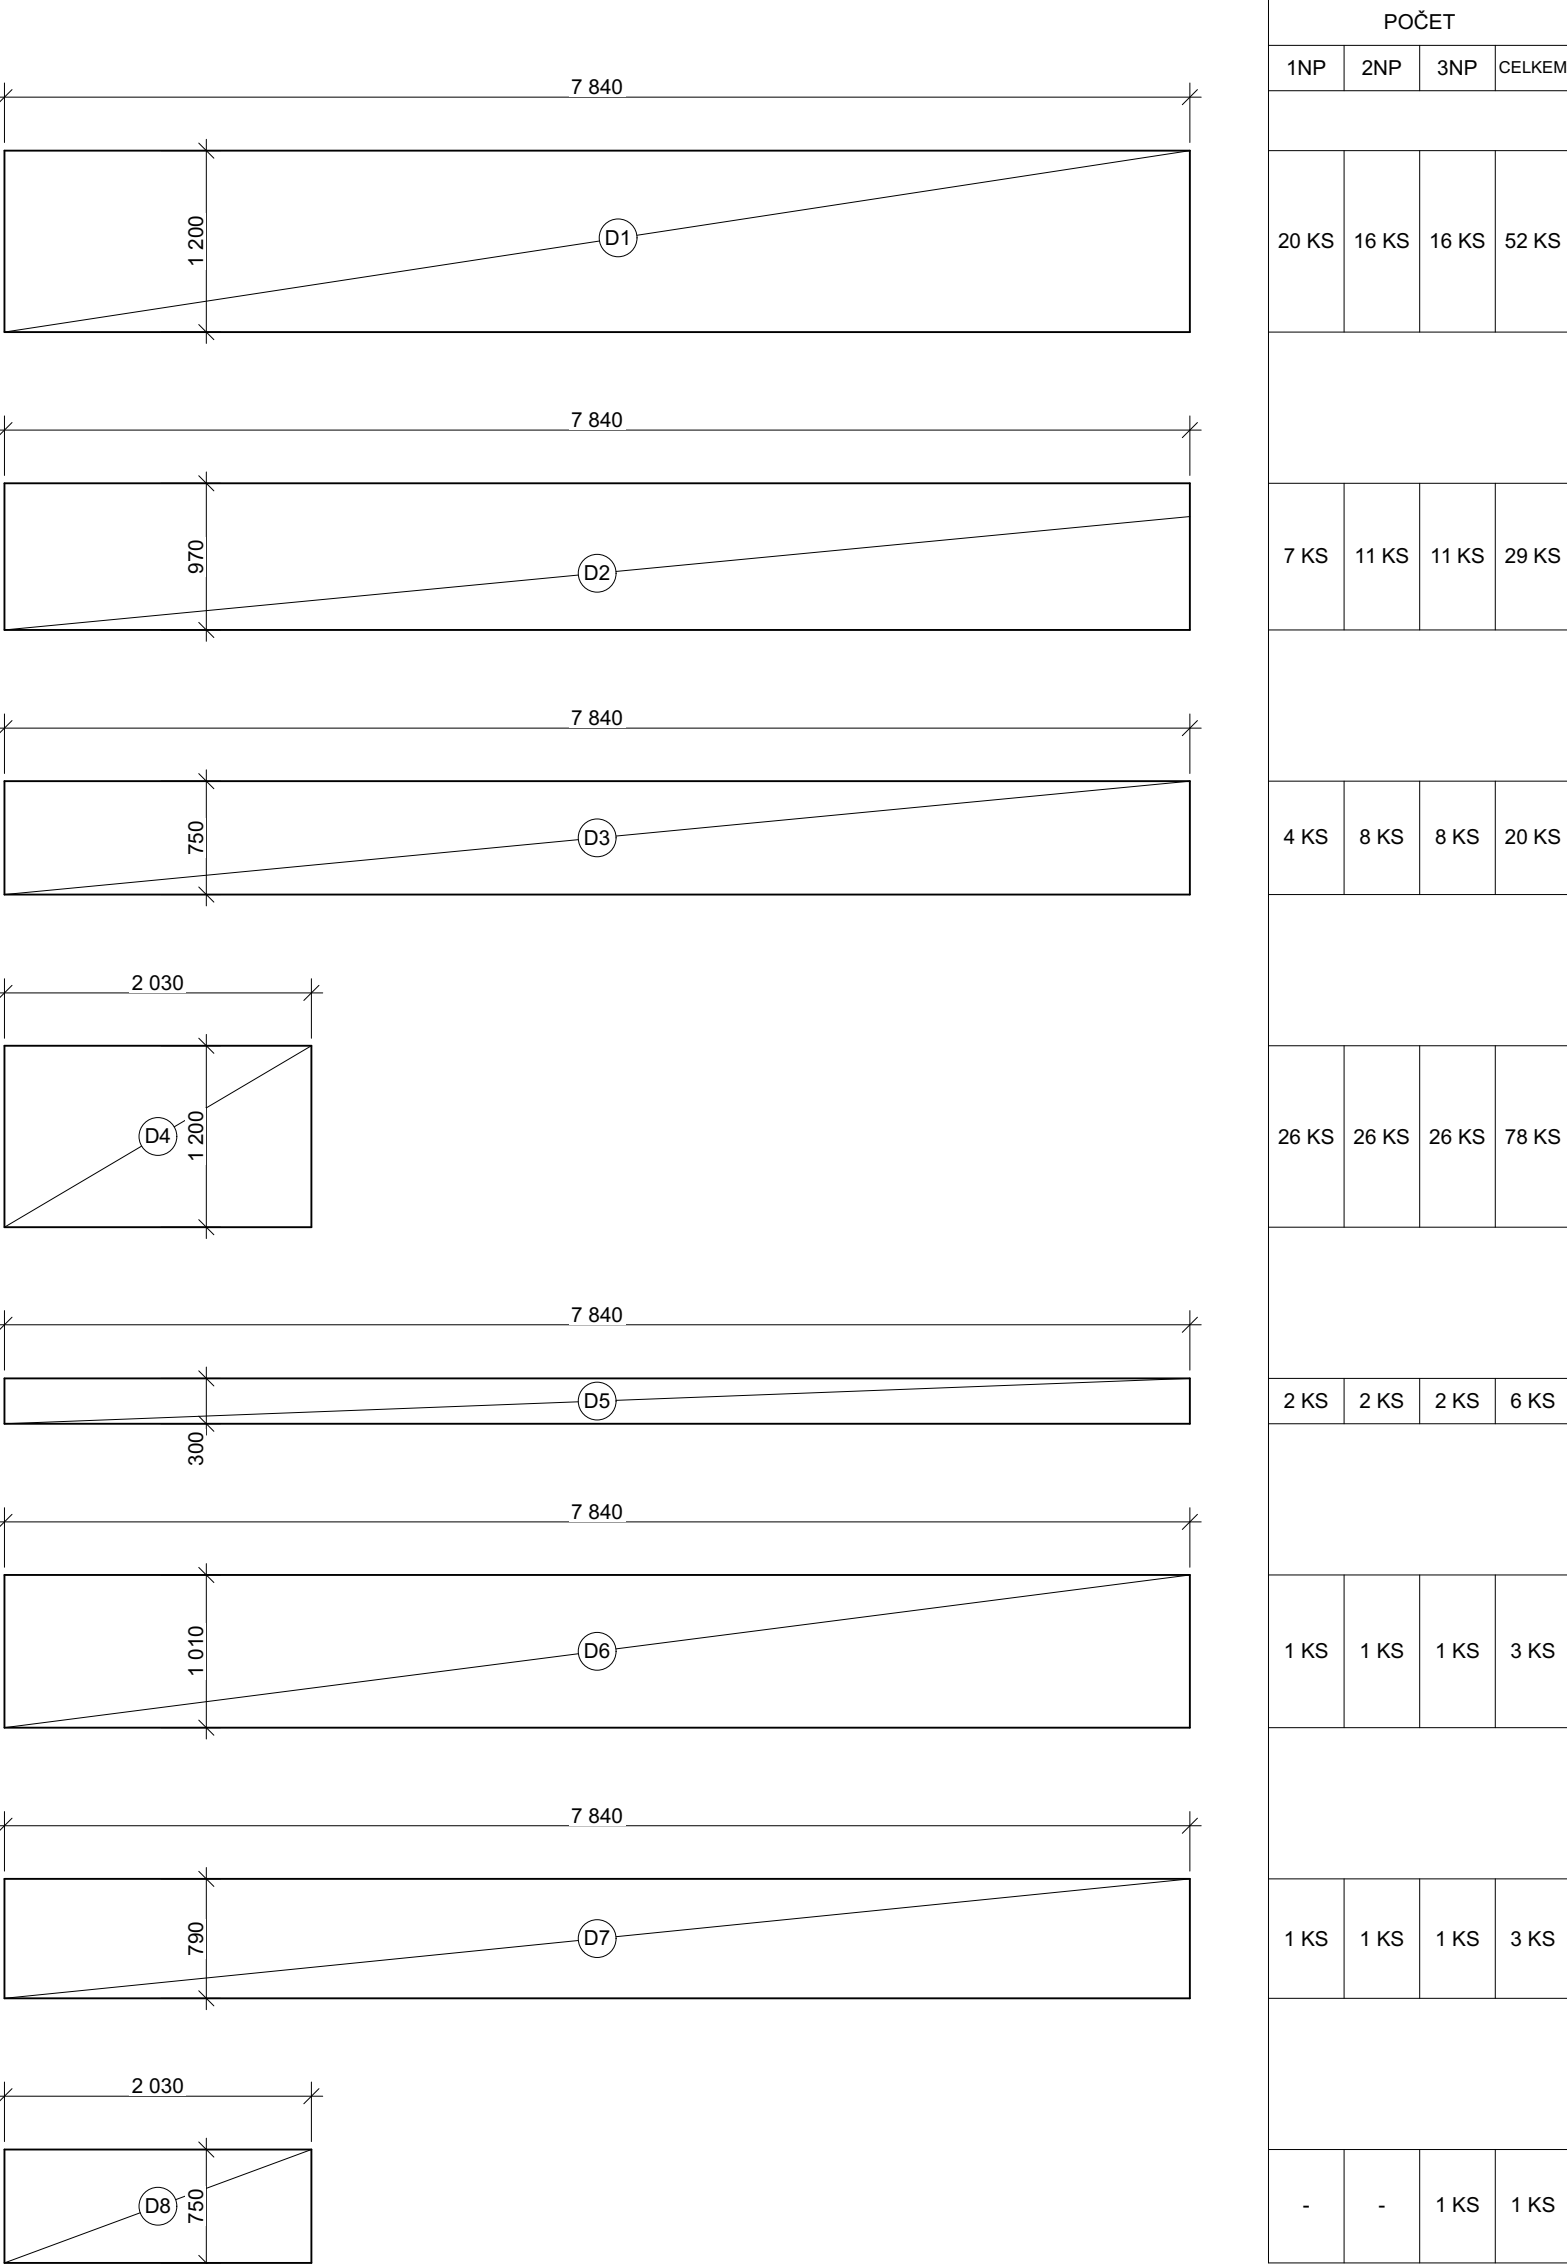
- POZNÁMKA - STROPNÍ KONSTRUKCE**
- DLE D.1.2. STAVEBNÍ KONSTRUKČNÍ ŘEŠENÍ JE UVAŽOVÁNO SE SPIRROLL PANELY PPD 258 - TATO SKUTEČNOST BUDE PROVĚŘENA ZHOTOVITELSKOU FIRMOU NA ZÁKLADĚ ZPRACOVÁNÍ DÍLENSKÉ DOKUMENTACE A ZATÍŽENÍ, KTERÉ VYCHÁZÍ Z D.1.2. STAVEBNÍ KONSTRUKČNÍHO ŘEŠENÍ
 - NAVRŽENÉ ROZMÍSTĚNÍ A ŠÍŘKY PANELŮ JSOU NAVRŽENY POUZE SCHÉMATICKY
 - DÉLKY PANELŮ JSOU DÁNY STAVEBNÍ KONSTRUKČNÍM ŘEŠENÍM A BUDOU NEMĚNNÉ
 - DOBETONÁVKY JSOU BLÍŽE POPSÁNY V ČÁSTI D.1.2. STAVEBNÍ KONSTRUKČNÍ ŘEŠENÍ, BUDOU DODRŽENY PROSTORY PRO UMÍSTĚNÍ PANELŮ
 - ŘEŠENÍ STROPNÍ KONSTRUKCE PODLÉHÁ NÁVRHU DÍLENSKÉ DOKUMENTACE ZVOLENÉHO ZHOTOVITELÉ ZA DODRŽENÍ ROZMĚRŮ DOBETONÁVKY
 - V PŘÍPADĚ ZÁSADNÍCH ROZPORŮ V NÁVRHU DÍLENSKÉ DOKUMENTACE BUDE PRÍZVÁN PROJEKTANT
 - STROPY BUDOU ZALITY ŽALUVKOVOU VÝTŮŽÍ S VLOŽENÝM PRUTEM Ø 12 mm. CELKEM 675 Kg
