„Oprava kaple Panny Marie Bolestné v obci Kámen, vč. mobiliáře“.
07.2014, aktualizace 07.2018.

Projektová dokumentace pro provádění stavby

“Oprava kaple Panny Marie Bolestné v obci Kámen, vč. mobiliáře.“

Dokumentace pro provádění stavby 07.2014, aktualizace 07.2018.

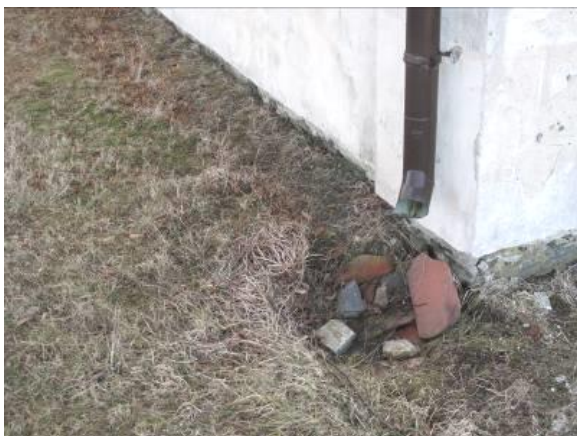
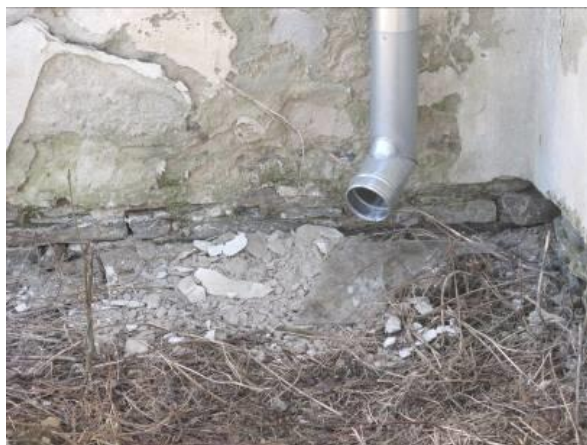
Obr. Současné nevhodné vyústění svodů

Zaústění dešťových svodů

Zaústění obvodových drenáží vnějšího větracího kanálu do dešťové kanalizace.

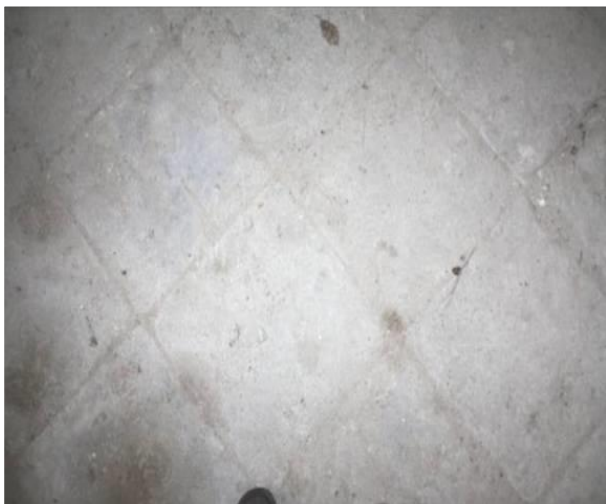
Obr. Podlaha kaple z pískovcových dlaždic

Kámen bude očištěn od druhotných prachových nečistot umělohmotnými kartáčky, párou nebo abrazivem, tak aby nebyl poškozen originální povrch kamene (před očištěním kamenných prvků bude vyžadován vzorek čištění - zejména u abraziva). Po očištění dojde k lokálnímu zpevnění kamene organokřemičitanem. Při tmelení bude respektována struktura kamene, doplňky budou uplatněny v nezbytném rozsahu s přihlédnutím k celkovému charakteru a stavu památky.

Doplněné modelace budou v možné míře odpovídat originálu kamene (jak barevně, tak i materiálově). Je nutná demontáž a dát celý objekt odvlhčit a poté kamenné dlaždice zpětně osadit do izolovaného podloží. Restaurátorský zásah bude proveden v nezbytném rozsahu s přihlédnutím k celkovému charakteru a stavu památky a veškeré další kroky budou konzultovány s památkovým dozorem.

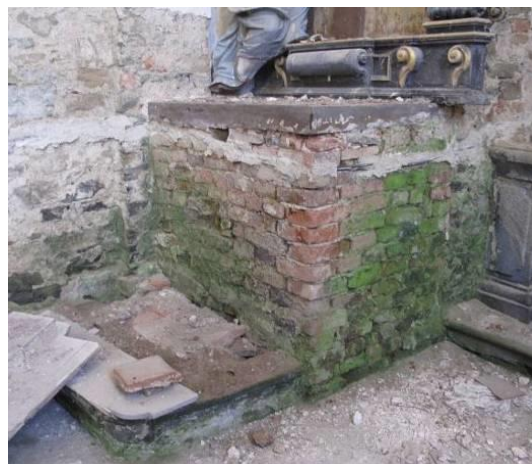
Otevření prostoru v sakristii pod schodištěm

Vybourání zadržovaného otvoru 600/1500mm společně s plechovou novodobou schránkou neznámého původu. Otvor bude sloužit pro obnovu dveří vedoucích do prostoru pod schodištěm na oratoř. Osekání destruované omítky prostoru pod schodištěm. Oprava zdiva po bourání.

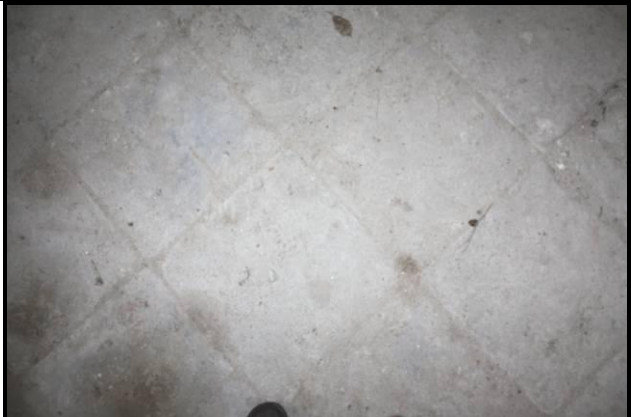
| umístění | loď, oltář a zákristie | | |
| řemeslné zpracování | | kamenické | |
| | | loď | 89,1 m ² |
| | | oltář | 22 m ² |

Popis poškození: kámen je uložen ve vlhkém prostředí, v místech spojů jednotlivých dlaždic jsou dožilé spáry, dále jsou pokryty prachovými částicemi, na mnoha místech jsou hrany dlaždic ulomeny, lokálně je kámen degradován.....

Záměr restaurování: kámen bude očištěn od druhotných prachových nečistot umělohmotnými kartáčky, párou a nebo abrazivem, tak aby nebyl poškozen originální povrch kamene. Po očištění dojde k lokálnímu zpevnění kamene organokřemičitanem. Při tmelení bude respektována struktura kamene, doplňky budou uplatněny v nezbytném rozsahu s přihlédnutím k celkovému charakteru a stavu památky. Doplněné modelace budou v možné míře odpovídat originálu kamene (jak barevně, tak i materiálově). Je nutná demontáž a dát celý objekt odvlhčit a poté kamenné dlaždice zpětně osadit do izolovaného podloží. Restaurátorský zásah bude proveden v nezbytném rozsahu s přihlédnutím k celkovému charakteru a stavu památky a veškeré další kroky budou konzultovány s památkovým dozorem.

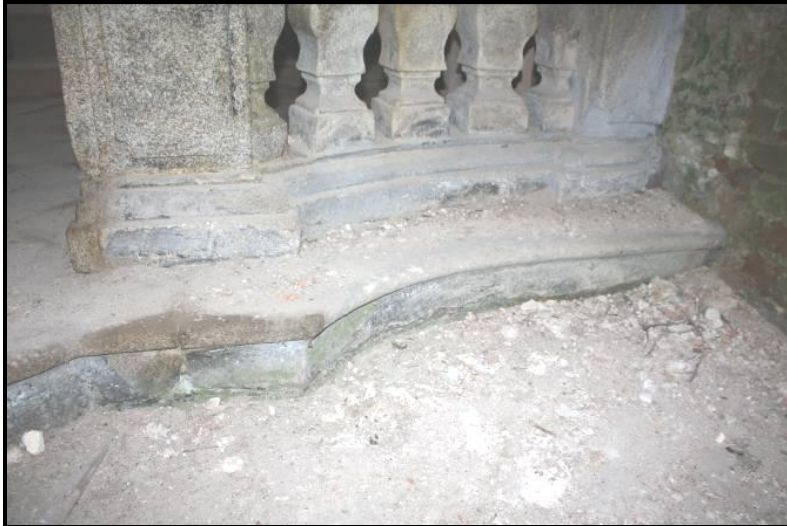
| umístění | loď, oltář | | |
| řemeslné zpracování | | kamenické | |
| | | výška | 18 cm |
| | | šířka | 405 cm |

Popis poškození: v místech spojů jednotlivých dílů kamene jsou dožilé spáry, stupně jsou přetřeny šedavomodrou barvou, dále jsou pokryty prachovými částicemi, na mnoha místech jsou hrany kamene ulomeny a doplněny druhotnými vysprávkami, lokálně je kámen degradován.....

Záměr restaurování: kámen bude očištěn od druhotných prachových nečistot umělohmotnými kartáčky a párou. Druhotné nátěry budou odstraněny abrazivem, tak aby nebyl poškozen originální povrch kamene. Po očištění dojde k lokálnímu zpevnění kamene organokřemičitanem. Při tmelení bude respektována struktura kamene, doplňky budou uplatněny v nezbytném rozsahu s přihlédnutím k celkovému charakteru a stavu památky. Doplněné modelace budou v možné míře odpovídat originálu kamene (jak barevně, tak i materiálově). Není nutná demontáž. Restaurátorský zásah bude proveden v nezbytném rozsahu s přihlédnutím k celkovému charakteru a stavu památky a veškeré další kroky budou konzultovány s památkovým dozorem.

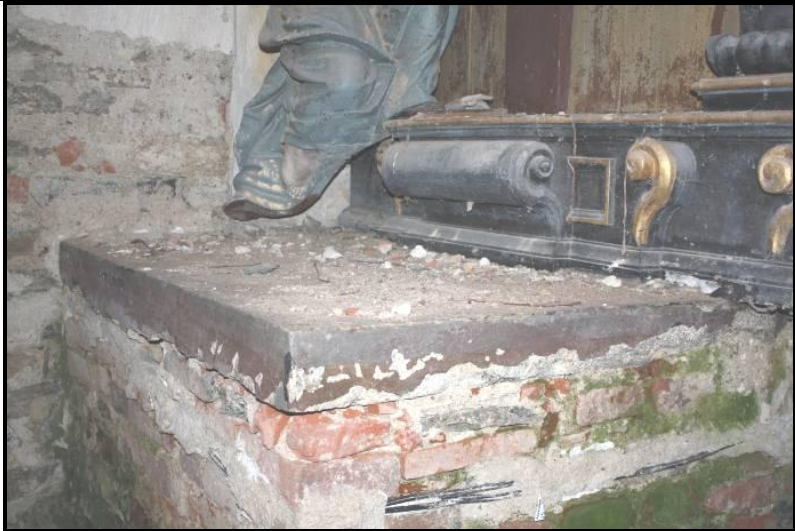
| umístění | boční oltáře | |

| řemeslné zpracování | kamenické | |
| | výška | 11 cm |
| | šířka | 94 cm |

Popis poškození: žulové desky na bočních oltářích jsou přetřeny bílou a šedavou barvou, dále jsou pokryty prachovými částicemi, na mnoha místech jsou hrany kamene ulomeny a lokálně je kámen degradován.....

Záměr restaurování: kámen bude očištěn od druhotných prachových nečistot umělohmotnými kartáčky a párou. Druhotné nátěry budou odstraněny abrazivem, tak aby nebyl poškozen originální povrch kamene. Po očištění dojde k lokálnímu zpevnění kamene organokřemičitanem. Při tmelení bude respektována struktura kamene, doplňky budou uplatněny v nezbytném rozsahu s přihlédnutím k celkovému charakteru a stavu památky. Doplněné modelace budou v možné míře odpovídat originálu kamene (jak barevně, tak i materiálově). Je nutná demontáž, cihlová vyzdívka je již dožilá a hodně zatížena vzlínající vlhkostí.. Restaurátorský zásah bude proveden v nezbytném rozsahu s přihlédnutím k celkovému charakteru a stavu památky a veškeré další kroky budou konzultovány s památkovým dozorem.

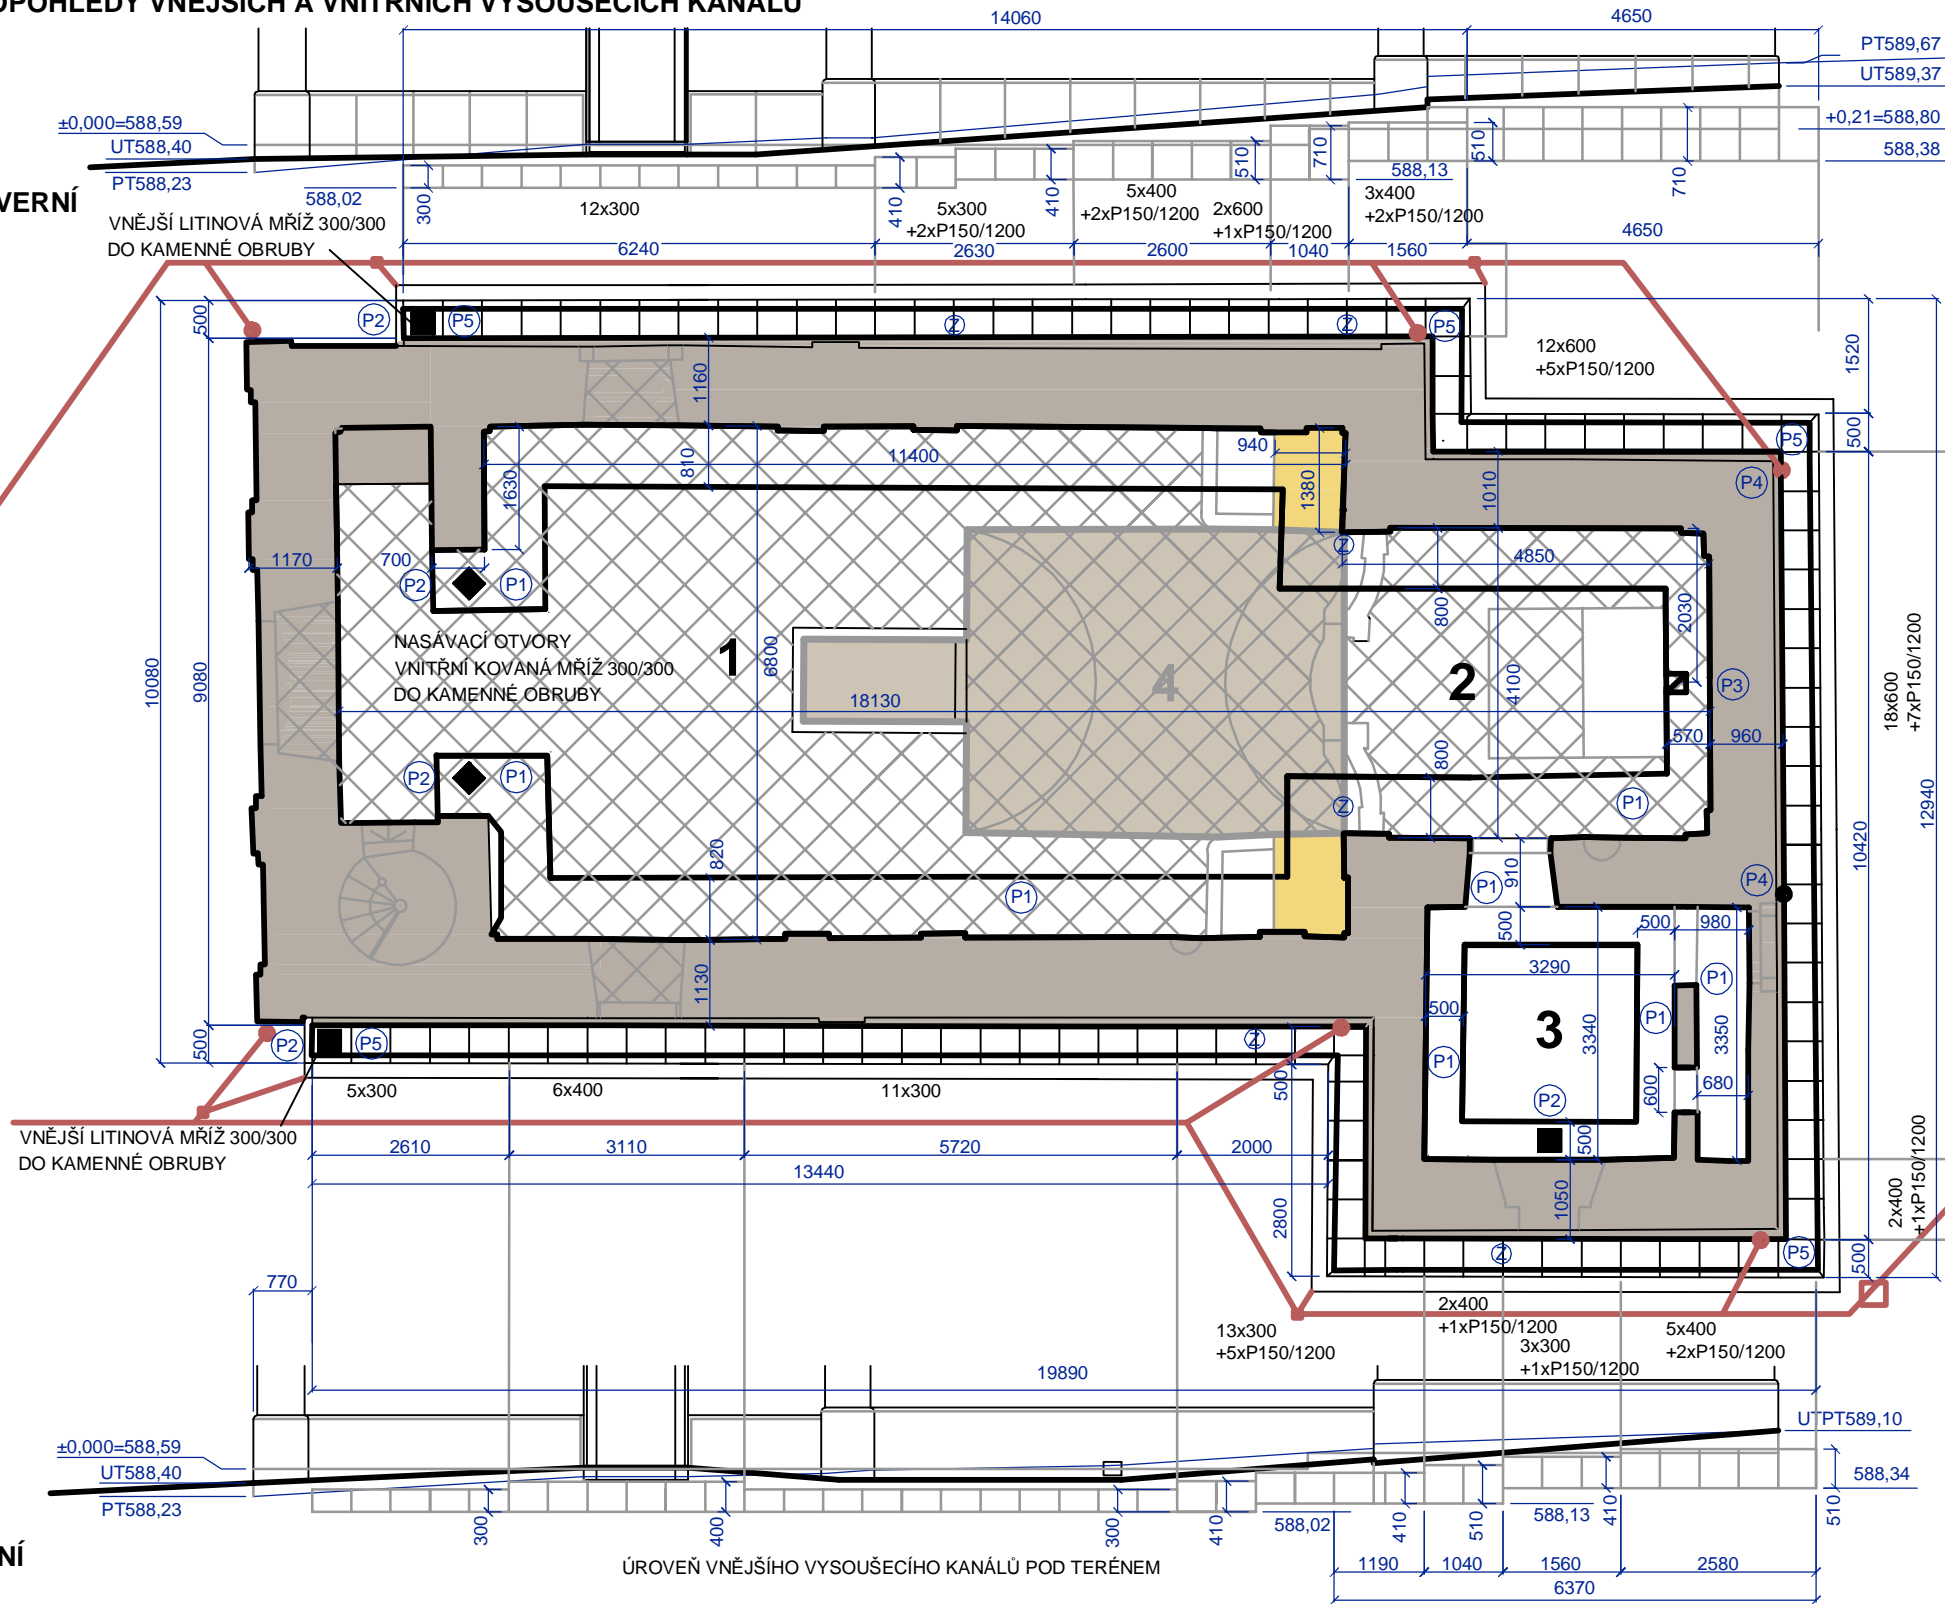
ŘEZOPHLED SEVERNÍ
M 1 :100

ŘEZOPHLED JIŽNÍ
M 1 :100

- (P1) VNITŘNÍ VYSOUŠECÍ PODLAHOVÝ KANÁL Z DESEK DESAN 130
- (P2) NASÁVACÍ OTVORY VNITŘNÍHO (KOVANÉ MŘÍŽE) I VNĚJŠÍHO VYSOUŠECÍHO SYSTÉMU (LITINOVÉ MŘÍŽE)
- (P3) KOMÍNOVÝ PRŮDUCH VNITŘNÍHO VYSOUŠECÍHO SYSTÉMU 0,2/0,2m (VNITŘNÍ ROZMĚR) - DŘEVĚNÝ MODŘÍNOVÝ Z FOŠEN v.9m.
- (P4) FALEŠNÝ OKAP - ODVĚTRÁVACÍ KOMÍN VNĚJŠÍHO KANÁLU v.9m - VĚTRÁ KOMÍNOVÝM EFEKTEM.
- (P5) VNĚJŠÍ VYSOUŠECÍ KANÁL Z BET. OBRÁCENÝCH ŽLABŮ TBM-Q 220-600mm + BET. MONOLIT. PATKA 150/1200mm

Dobré větrání kaple je velmi důležitým předpokladem dobrého klimatu v prostoru kaple a předchází velkým stavebním problémům ze strany vlhkosti. Barokní stavitelé důležitost větrání znali a ve svých stavbách větrání řešili. Toho důkazem je větrací otvor ve vítězném oblouku (do půdního sníženého prostoru nad kněžištěm) zobrazený na archivní dokumentaci z 60. let 20. století, který byl asi zazděn při opravách v 90. letech minulého století nebo dříve. Na kruhovém otvoru je patrná ozdobná mřížka, která dříve byla asi v barvě výmalby. Je nutné tento otvor i s mříží obnovit a to spolu s dalšími zazděnými menšími otvory v klenbách kaple (9 otvorů v lodi, 1 otvor v presbytáři) – vznikne odvětrání do půdního prostoru, který bude nově provětrán střešními vikýřovými okny a dále hřebenem a střešními plechovými otvory. Větrat se bude v kapli přes okna v lodi, která budou elektricky ovládána přes malé řetězové okenní pohony čidlem na počasí. K dobrému větrání napomůže v oratoři i obnova křbového komína. Kaple tak bude přes otevřené křídlo barokního okna do oratoře odvětrávána přes komín krbu.

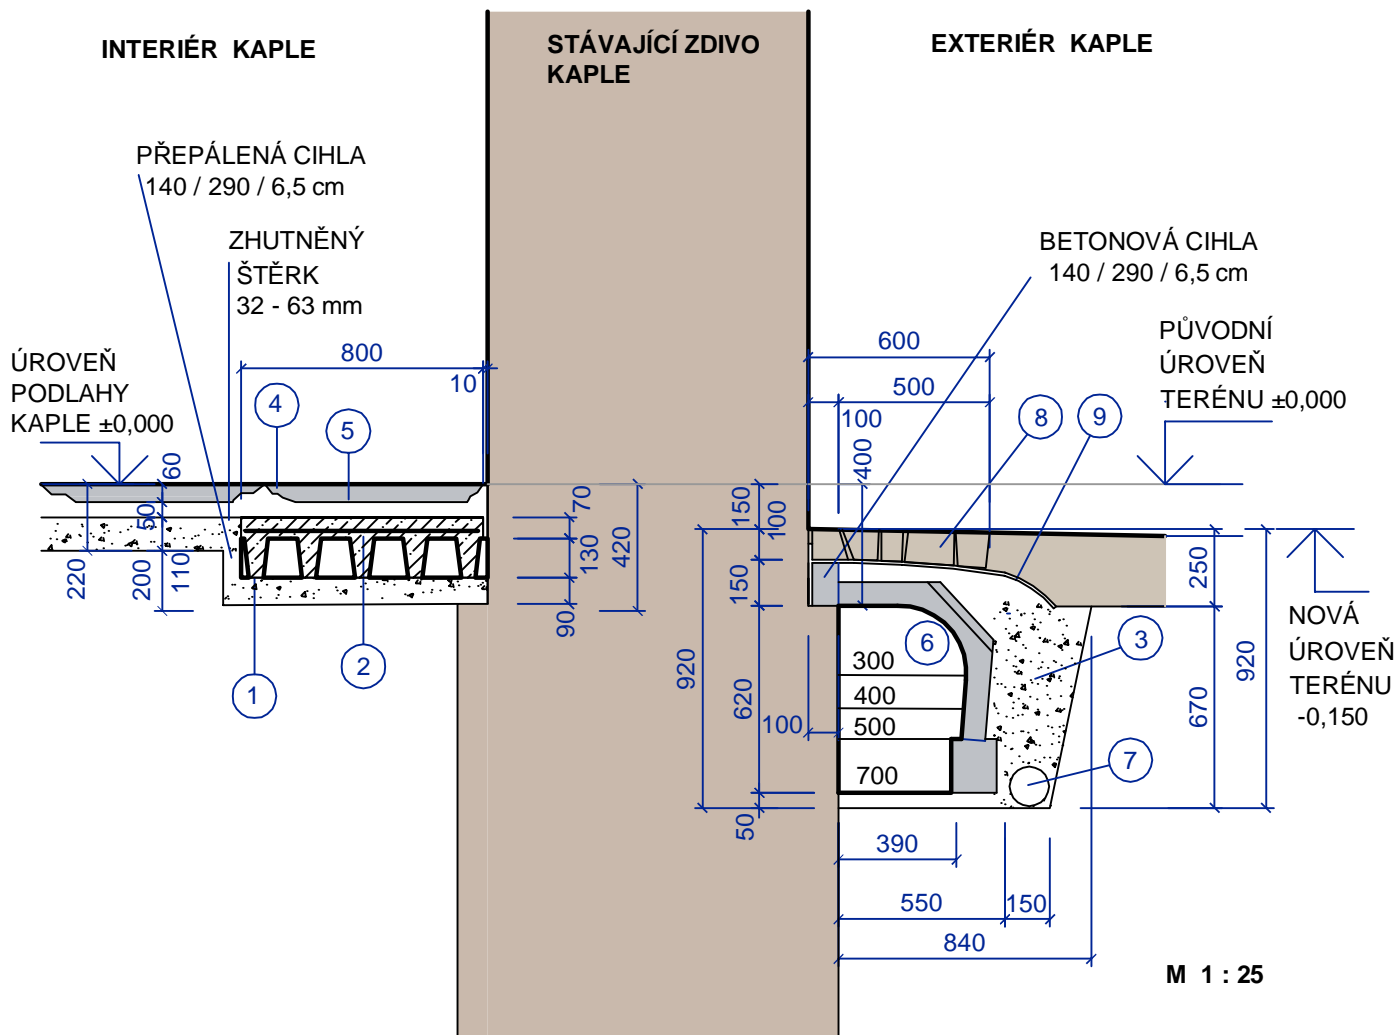
- ① DESKA DESAN 130, Š. 80 CM , SKLADEBNÁ DL.1,2M
POLOŽENÁ DO ZHUTNĚNÉHO ŠTĚRKU 32 - 63 MM
- ② ŽB DESKA TL.7 CM NAD DESANEM 130, SÍŤ 10 / 10 / 0,6 cm
NEZÁVISLÁ NA HISTORICKÉ ZDI KAPLE
- ③ ZHUTNĚNÝ ŠTĚRK 32 - 63 mm
+ (GEOTEXILIE U EXTERIÉRU)
- ④ PODLAHA Z PŮVODNÍCH PŘELOŽENÝCH KAMEN.
DESEK S MINIMÁLNÍ SPÁROU
- ⑤ VÁPENNÁ MAZANINA TL.5cm
- ⑥ VYSOUŠEČÍ KANÁL Z OBRÁCENÉ
BET. ŽLABOVKY TBM-Q 220-600mm
S BETONOVOU MONOLIT. PATKOU
- ⑦ OBVODNÍ DRENÁŽNÍ TRUBKA
PR.10 cm V HRUBÉM ŠTĚRKU FRAKCE
32 mm - 63 mm
- ⑧ ZATRAVNĚNÝ OKAPOVÝ CHODNÍČEK
Z ŽULOVÝCH ODSEKŮ Š.600 mm
- ⑨ POJISTNÁ HYDROIZOLACE
V PODOBĚ AKUMULAČNÍ FÓLIE

Okapový chodníček z žulových odseků + pískový podsyp 60mb/0,60m, 36m², širší spáry zaplněny hlínou pro chtěné zatravnění, které bude plynule navazovat na okolní zatravnění kaple. Větší nepropustnost vody v bezprostřední blízkosti budovy – estetický celoplošný efekt trávy až k soklu bude zachován.

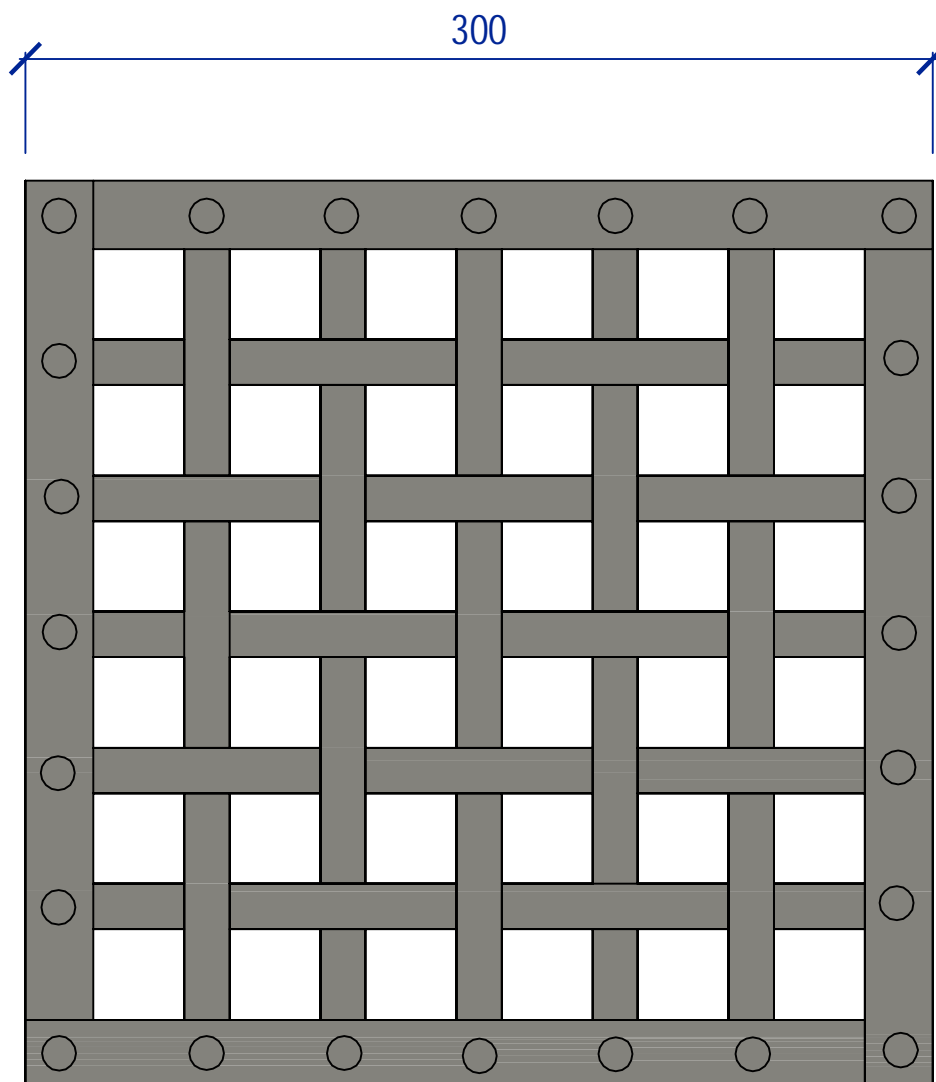
TYPOVÁ LITINOVÁ MŘÍŽKA 300/300

PRO VNĚJŠÍ VYSOUŠECÍ KANÁL 2x

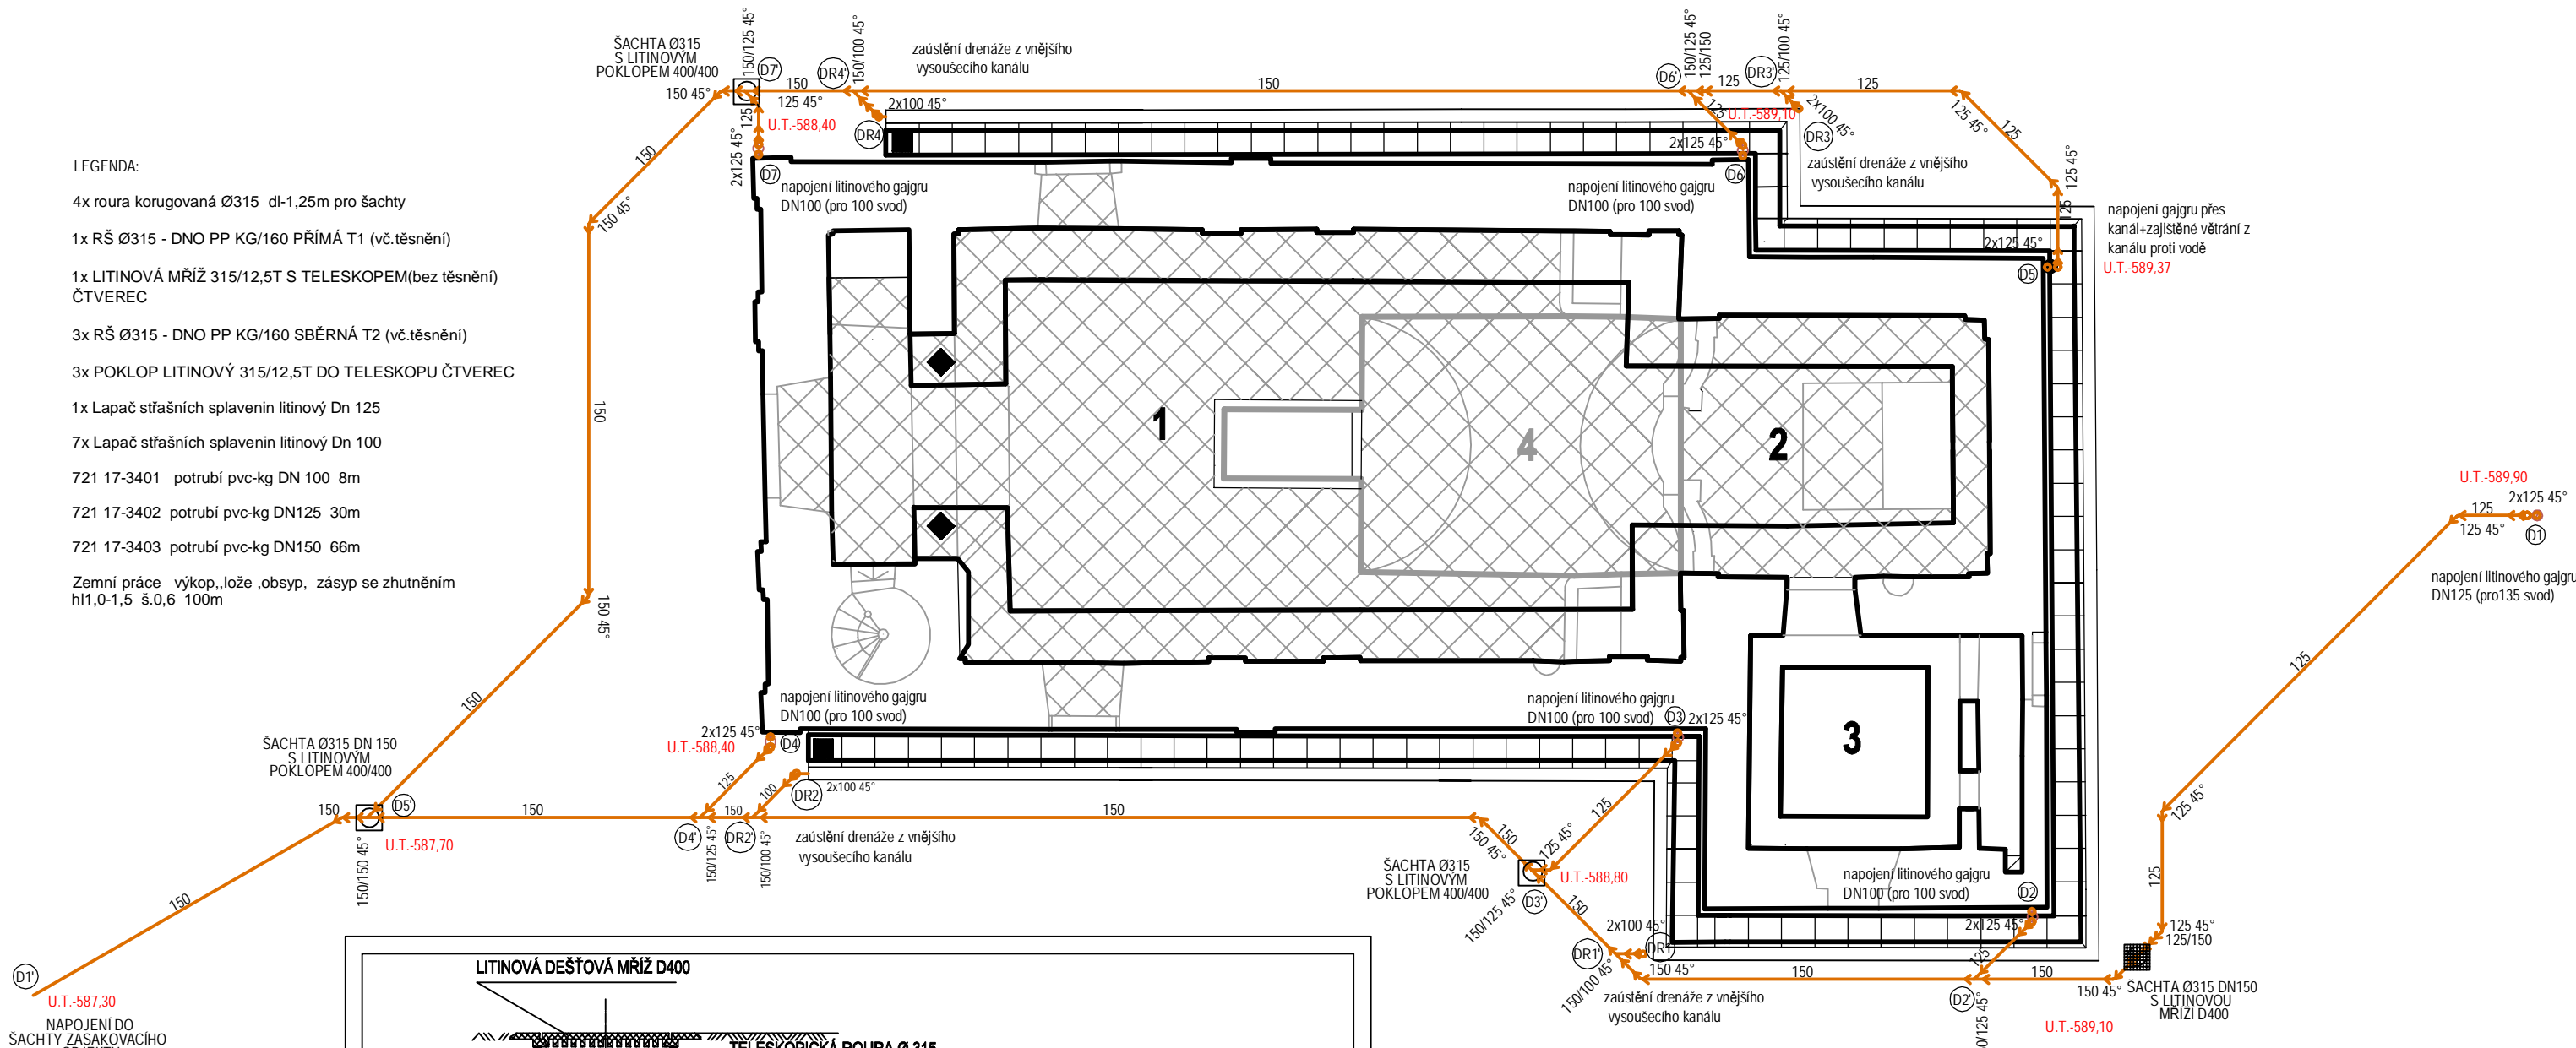
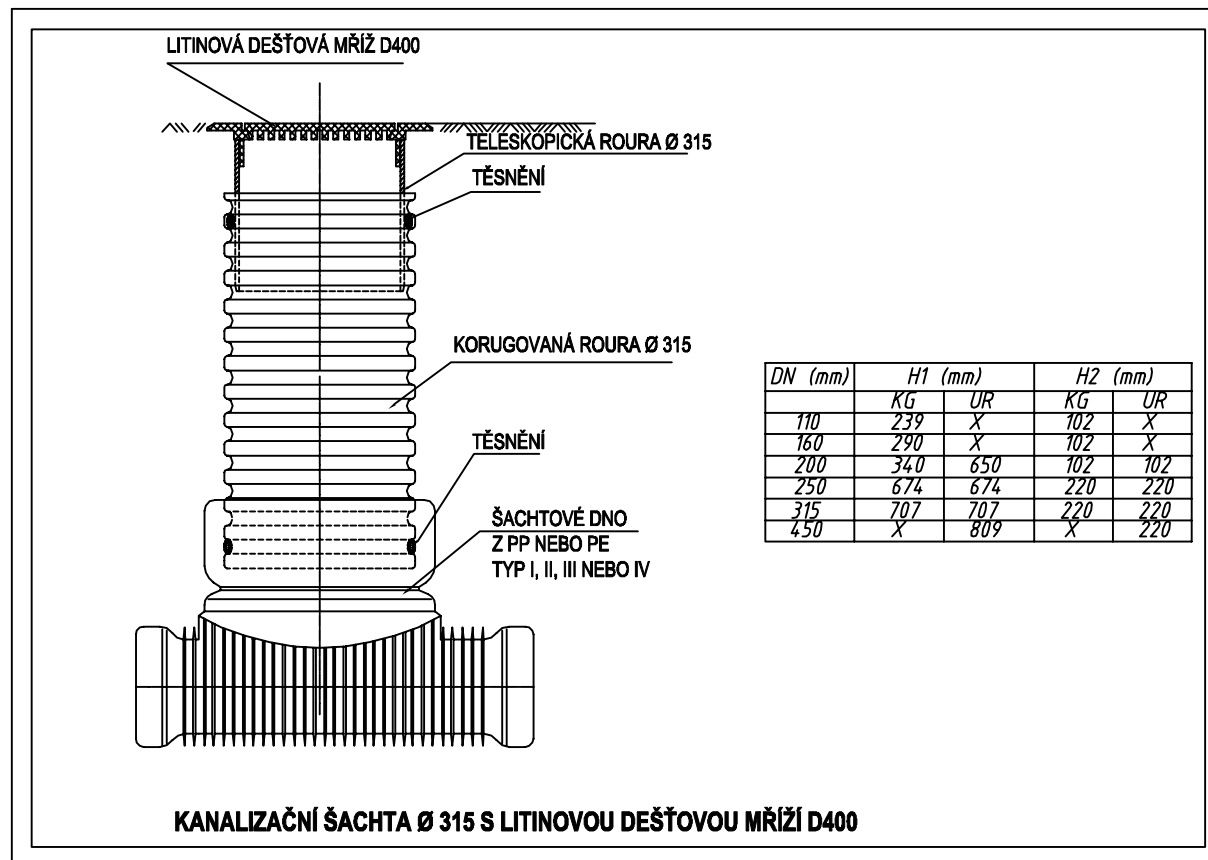
| VÝKRES Č.: SO.01.04 PŮDORYS ODVODNĚNÍ DEŠŤ.SVODŮ | | | | MĚŘÍTKO: 1 : 100 | |

- 4x roura korugovaná Ø315 dl-1,25m pro šachty
- 1x RŠ Ø315 - DNO PP KG/160 PŘÍMÁ T1 (vč.těsnění)
- 1x LITINOVÁ MŘÍŽ 315/12,5T S TELESKOPEM(bez těsnění) ČTVEREC
- 3x RŠ Ø315 - DNO PP KG/160 SBĚRNÁ T2 (vč.těsnění)
- 3x POKLOP LITINOVÝ 315/12,5T DO TELESKOPU ČTVEREC
- 1x Lapač sřašních splavenin litinový Dn 125
- 7x Lapač sřašních splavenin litinový Dn 100
- 721 17-3401 potrubí pvc-kg DN 100 8m
- 721 17-3402 potrubí pvc-kg DN125 30m
- 721 17-3403 potrubí pvc-kg DN150 66m
- Zemní práce výkop,lože ,obsyp, zásyp se ztuhnutím hl1,0-1,5 š.0,6 100m

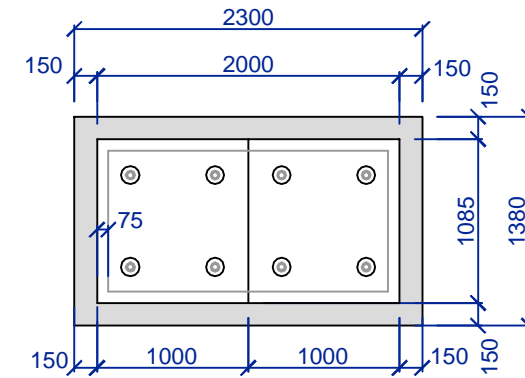
PŮDORYS DVOUDÍLNÉHO
NÁHROBNÍHO KAMENE
M 1:50

RÁM I NÁHROBNÍ KÁMEN TRYSKANÁ ŽULA
V KAŽDÉ ČÁSTI ČTYŘI KOVANNÉ ÚCHYTY

Z důvodů manipulace bude nová náhrobní deska ze dvou částí (cca 2x1/1 m). Rozměry: 2x 1060/1000/tl.120mm, dvě rovné desky z hnědé žuly, povrchově pemrlované, uprostřed každé části dva kované úchyty v otvorech pro vyzvednutí. Desky se osadí do nového kamenného lemu s drážkou pro náhrobní kámen. Desky budou mít vzájemně k sobě ozub pro krytí styčné spáry. Nová náhrobní tryskaná dvoudeska s kamenným rámem bude žulová (barevně rezatá žula) ze dvou částí pro lepší manipulaci - tl.0,12m, velikost jedné částí cca1m2 (čtyři kované úchyty), při měrné hmotnosti žuly 2500 kg/m3 vychází na jeden úchyt 75 kg.

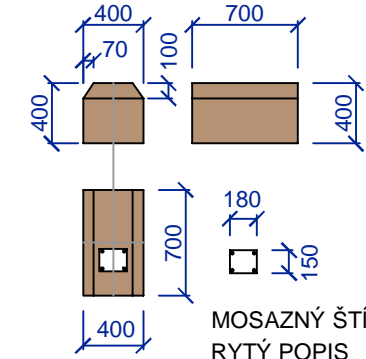
SCHRÁNA NA OSTATKY
M 1:50

MOŘENÉ TVRDÉ DŘEVO

MOSAZNÝ ŠTÍTEK
RYTÝ POPIS

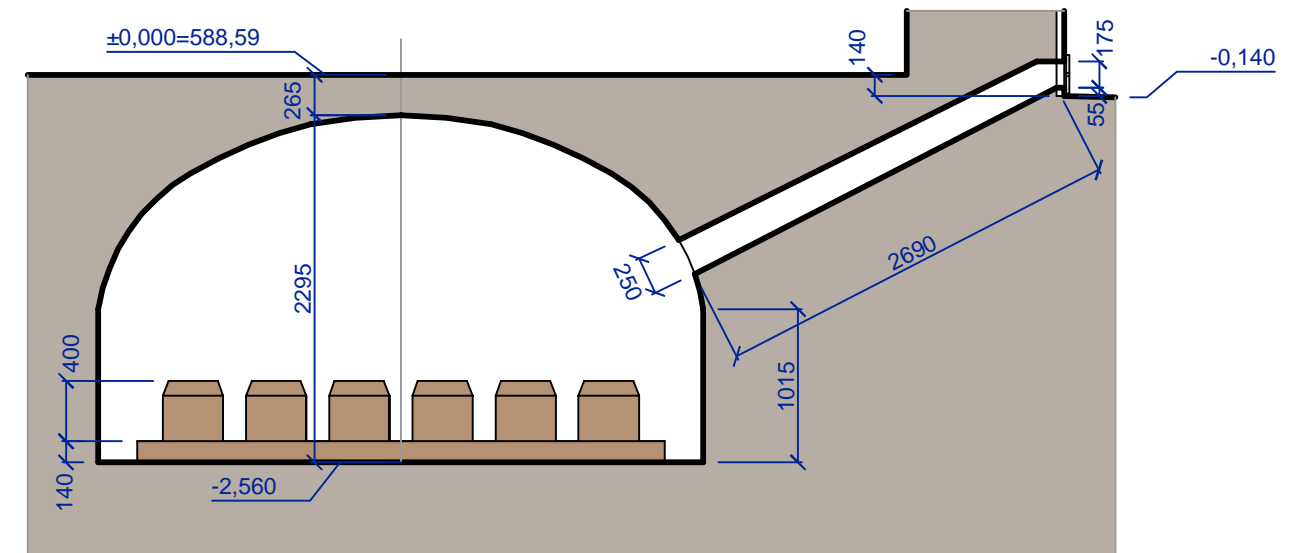
PODÉLNÝ ŘEZ HROBKOU M 1:50

OBNOVA PODLAHY

OBNOVA ROZPADLÉHO
KAMENO-CIHELNÉHO
SCHODIŠTĚ

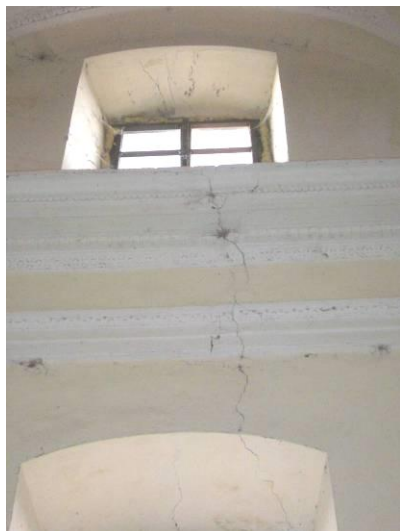
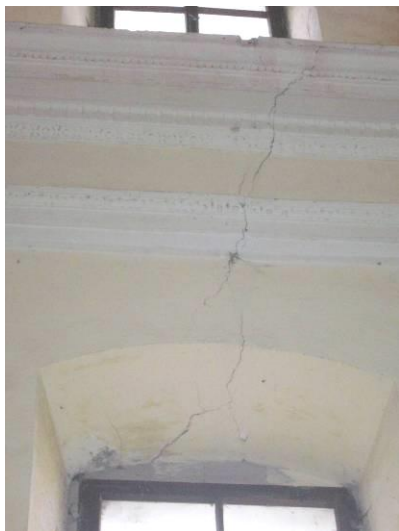
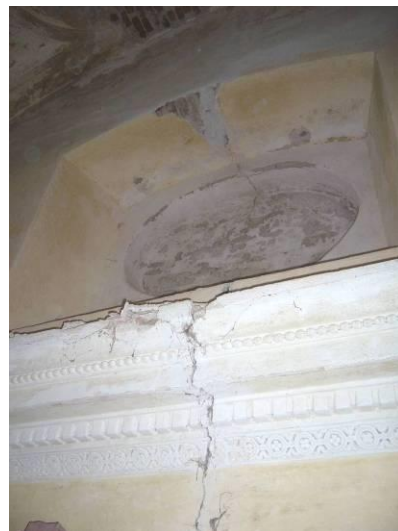
Obr.: Horní část zdiva interiéru. Trhliny u oken.

V horní části zdiva v interiéru je již situace jiná. Zde se vyskytuje řada trhlin, zejména pak ve vrcholech oblouků nad jednotlivými okny i ve vrcholu oblouku v klenbě hlavní lodi kaple. V příložených fotografiích jsou tyto trhliny patrné. Jsou vesměs staršího data a signalizují absenci vodorovného ztužení objektu. V minulosti již bylo pokračování a zvětšování těchto poruch zastaveno řadou opatření. Byl proveden ztužující věnec a řada ocelových táhel ve vodorovném i šikmém směru. Lze konstatovat, že provedenými úpravami byly již hlavní nosné konstrukce staticky zajištěny. Zbývá tedy stabilizovat otevřené trhliny ve stávajícím stavu.

Pro stabilizaci stavu je vyztužení oblastí s trhlínami nutné. Nabízí se řešení pomocí nerezových šroubovicových prutů systému Helifix, které se vkládají do vyfrézovaných drážek ve zdivu do speciální vysokopevnostní malty vždy v kolmém směru na trhlinu. Tento způsob vyztužování zdiva je ke konstrukci velmi citlivý a zděnou konstrukci nepoškodí. Po vyztužení se provede zapravení trhliny bez rizika opětovného otevření trhlin. Při prohlídce objektu bylo provedeno měření spotřeby nerezových prutů $\varnothing 6$ mm. Jednalo by se o 90 běžných metrů.

2) Stabilizace trhlin v horní části zdiva kaple. Tento úkol lze beze zbytku splnit zabudováním ocelových šroubovicových nerezových prutů systému Helifix. Jedná se o provedení drážek vyfrézováním do zdiva ve směru kolmém k trhlínám, které se zapraví speciální maltou, do které se vtlačí kotevní pruty Helibar o průměru 6 mm a překryjí další vrstvou speciální malty. Vzájemná vzdálenost jednotlivých prutů musí být maximálně 45 cm. Přesah přes trhlinu musí být minimálně 50 cm. Tyto práce musí provádět specializovaná firma pověřená k provádění aplikace firmou Helifix. Po provedení statického zajištění zdiva je nutno vyplnit trhliny ve zdivu vápenocementovou maltou. Celková délka otevřených trhlin 90 cm.

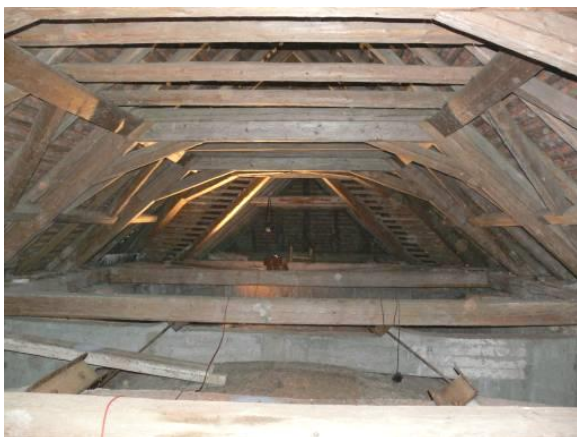
Obr. Průhled dolní částí konstrukce krovu nad lodí

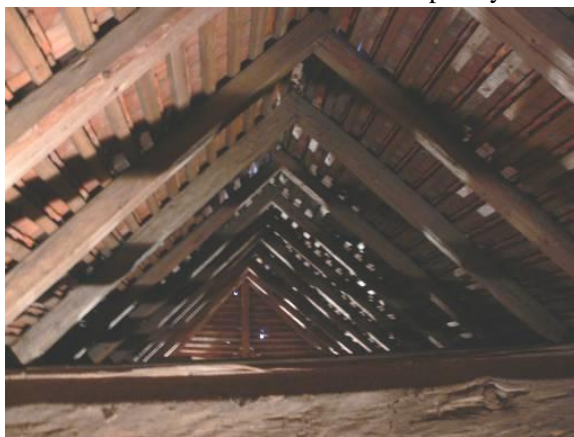
Obr. Pohled do konstrukce krovu nad presbytářem

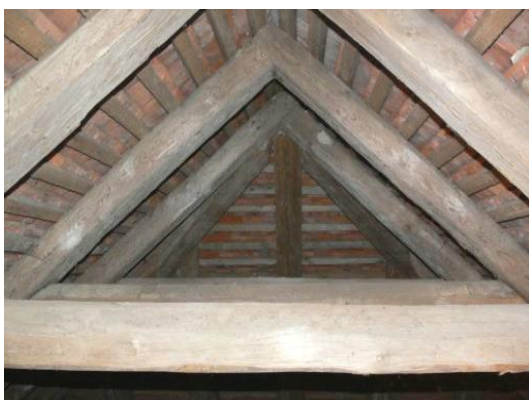
Obr. Průhled horní částí konstrukce nad presbytářem

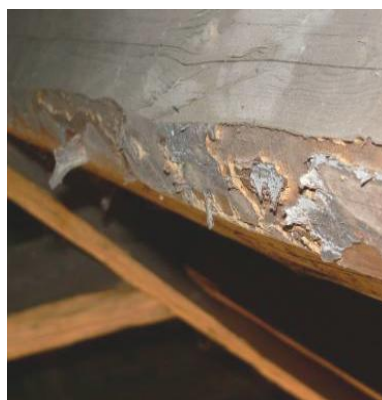
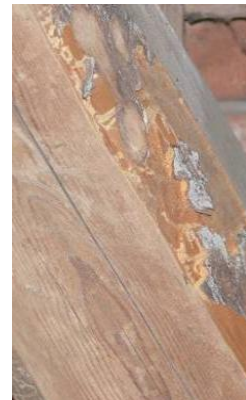
Obr. Příklady neodkornění prvků konstrukce

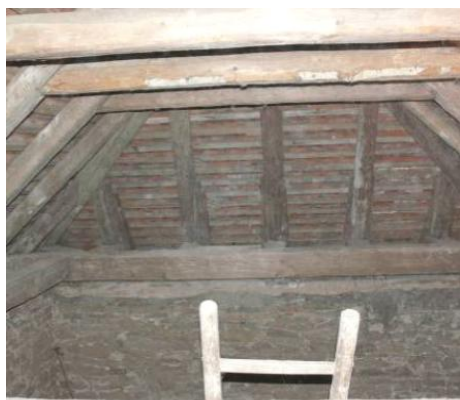
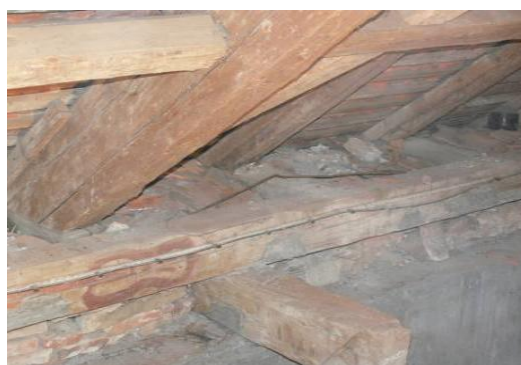
Obr. Průhled dolní částí konstrukce nad presbytářem a neodkorněný hambalek

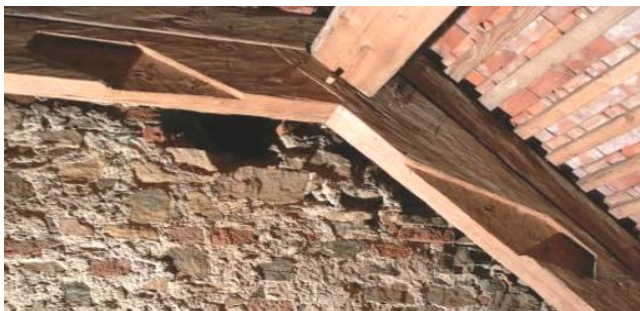
Obr. Příklad zanesení dolní části konstrukce starými stavebními zbytky

Destruované nebo chybějící prvky krovu

Vyklidit a vyčistit půdní prostor od starých stavebních zbytků, hlavně prostor pozednic. Vyměnit všechny výše jmenované destruované části konstrukce, doplnit oba chybějící pásy a zároveň zpevnit a utáhnout případné rozvolnění konstrukce. Dřevo použité na výměny a opravy musí být dostatečně vyschlé a předem řádně ošetřené. Z povrchově napadených částí konstrukce odstranit

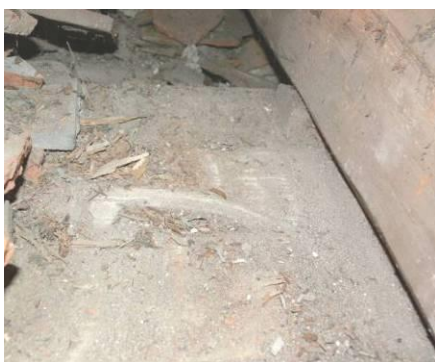
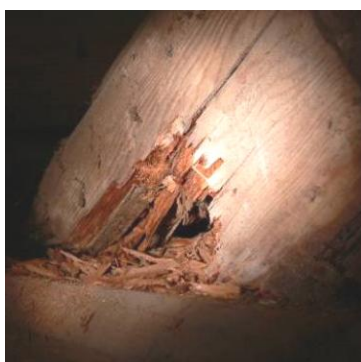
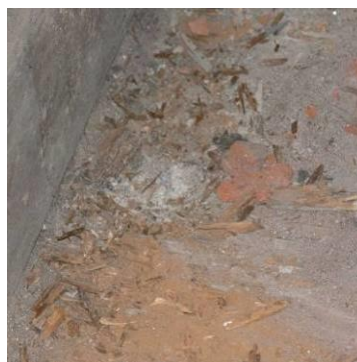
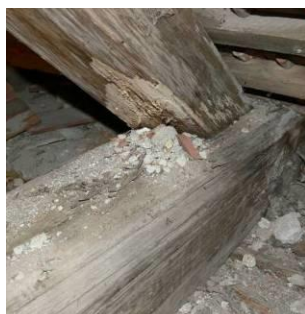
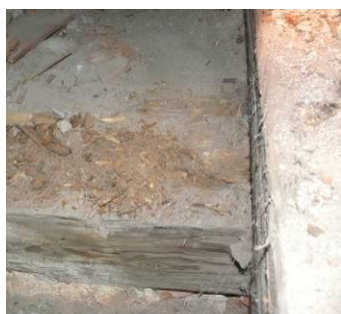
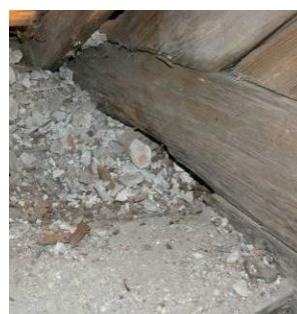
Obr. Viz nález č. 1
Obr. Viz nález č. 2

Obr. Viz nález č. 3

Obr. Viz nález č. 5

Trámové výměny v barokním krovu – nutno doplnit sekané prvky s historickými spoji s kolíky.
Rozměry s ohledem na sekané prvky: Doplnění pásek 4,6/0,2/0,2m, výměna námětku 1,5/0,18/0,18m, výměna pozednic 12/0,2/0,24m, výměna kráčat 3,4/0,22/0,3m, výměna krokve 4,4/0,18/0,18m, výměna vazného trámu 3/0,22/0,3m, Celkem 1,374m³

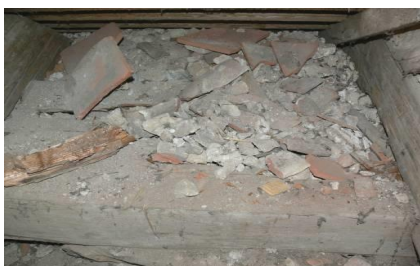
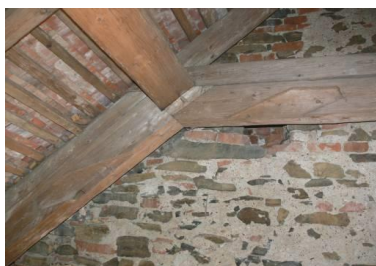
Zhlaví vazného trámu

Vaznice

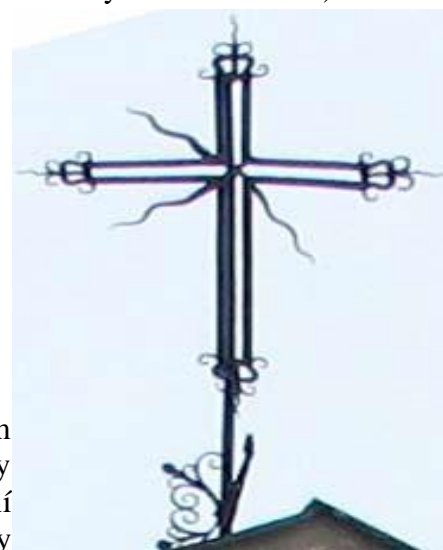
Odstranění korozních produktů železa suchou cestou tryskáním balotinou B 159, stabilizace povrchu roztokem taninu a kyseliny fosforečné a vysušení na 100 °C po dobu 3 hodin. Doplnění chybějících částí (pravá horní záře, pravá dolní ozdoba-fragmenty existují, jsou uloženy v kapli). Konzervace povrchu bude provedena venkovní povrchovou úpravou. Záře středu kříže bude pozlacena. Postup: Sejmутí kříže – demontáž, restaurování kovového hlavního kříže kaple, nové upevnění kříže po restaurování – montáž.

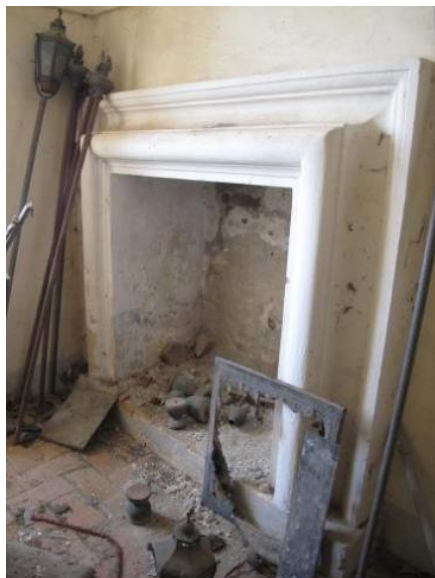
Obr. Krb oratoře

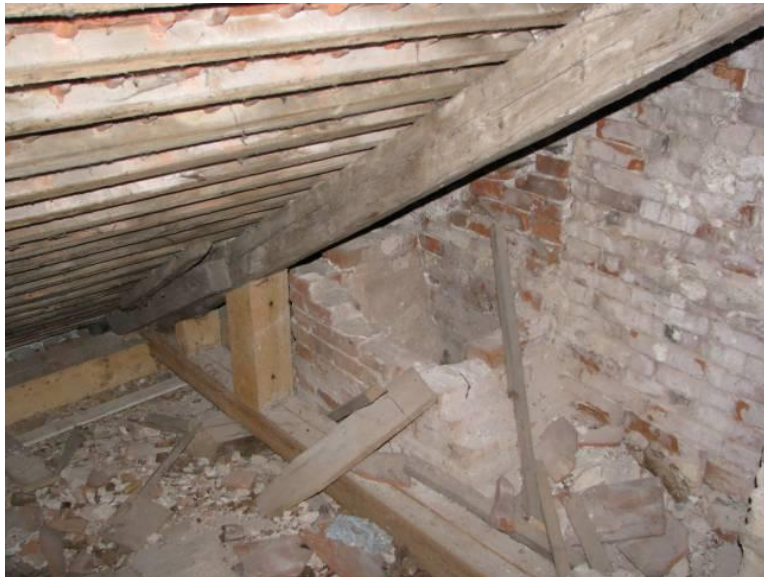
Obr. Torzo ubouraného komína na půdě oratoře.

Komín je ubourán nad úrovní vrchního líce klenby oratoře v půdním prostoru.

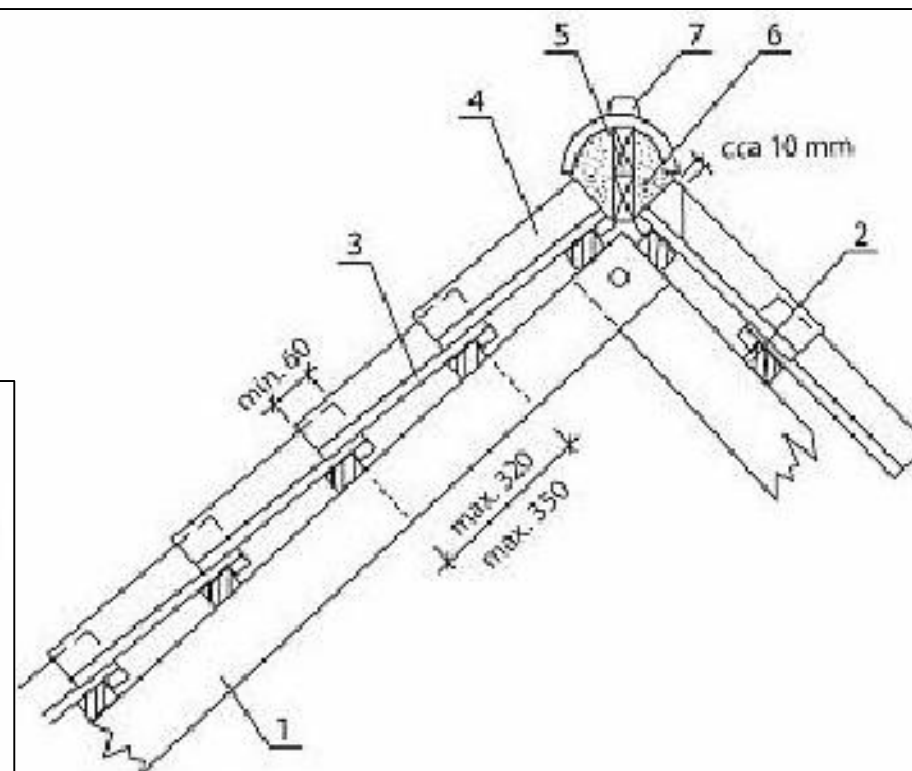
OBR. 1 - ŘEZ HŘEBENEM

- 1 - KROKEV,
- 2 - ZÁVĚSNÁ STŘEŠNÍ LAŤ (MIN.40X60MM)
- 3 - KORÝTKO (HÁK)
- 4 - KŮRKA (PREJZ)
- 9 - OKAPOVÉ PRKNO
- 10 - VÁZACÍ DRÁT
- 11 - ČELNÍ OKAPOVÉ PRKNO
- 12 - NÁMĚTEK

POZNÁMKA: HŘEBENAČE BUDOU SPECIÁLNĚ UCHYCENY TAK, ABY POMOCÍ HŘEBENAČŮ Č.7 MOHLA PŮDA VĚTRAT.

POZNÁMKA: ČELNÍ OKAPOVÉ PRKNO Č.11 TVOŘÍ U KAPLE TVAROVANÁ ZDĚNÁ ŘÍMSA.

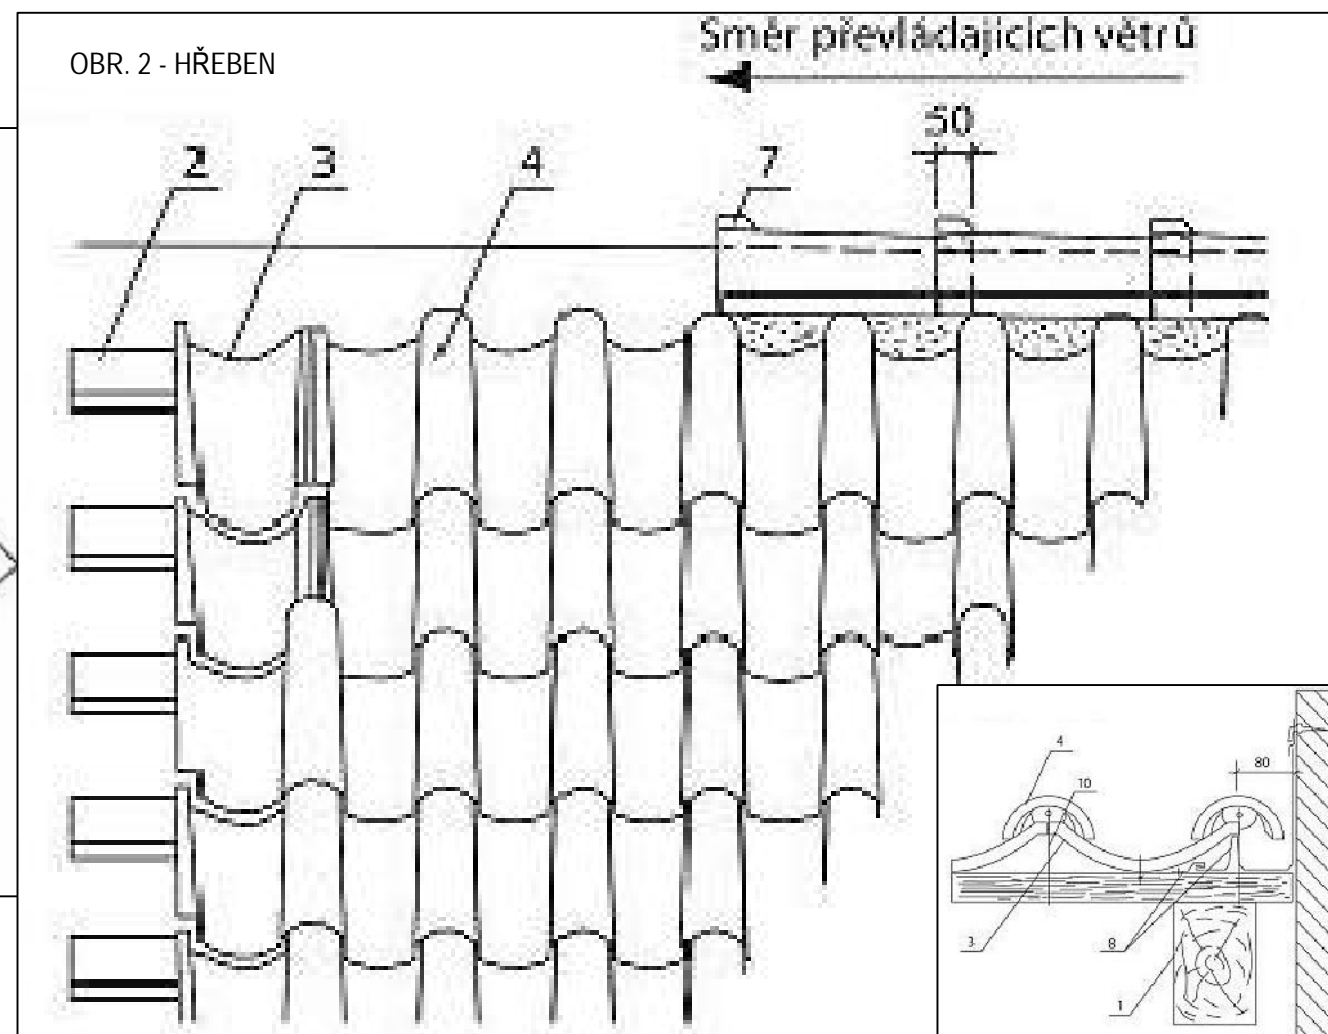
OBR. 2 - HŘEBEN

- 1 - KROKEV
- 2 - ZÁVĚSNÁ STŘEŠNÍ LAŤ (MIN.40X60MM)
- 3 - KORÝTKO (HÁK)
- 4 - KŮRKA (PREJZ)
- 5 - HŘEBENOVÁ LAŤ,
- 6 - POKRÝVAČSKÁ MALTA
- 7 - HŘEBENAČ NEBO HÁK
- 8 - OPLECHOVÁNÍ ŠTÍTU
- 9 - OKAPOVÉ PRKNO
- 10 - VÁZACÍ DRÁT,
- 11 - ČELNÍ OKAPOVÉ PRKNO
- 12 - NÁMĚTEK
- 13 - ŮŽLABNÍ PLECH
