„Oprava kaple Panny Marie Bolestné v obci Kámen, vč. mobiliáře“.
07.2014, aktualizace 07.2018.

Projektová dokumentace pro provádění stavby

“Oprava kaple Panny Marie Bolestné v obci Kámen, vč. mobiliáře.“

Dokumentace pro provádění stavby 07.2014, aktualizace 07.2018.

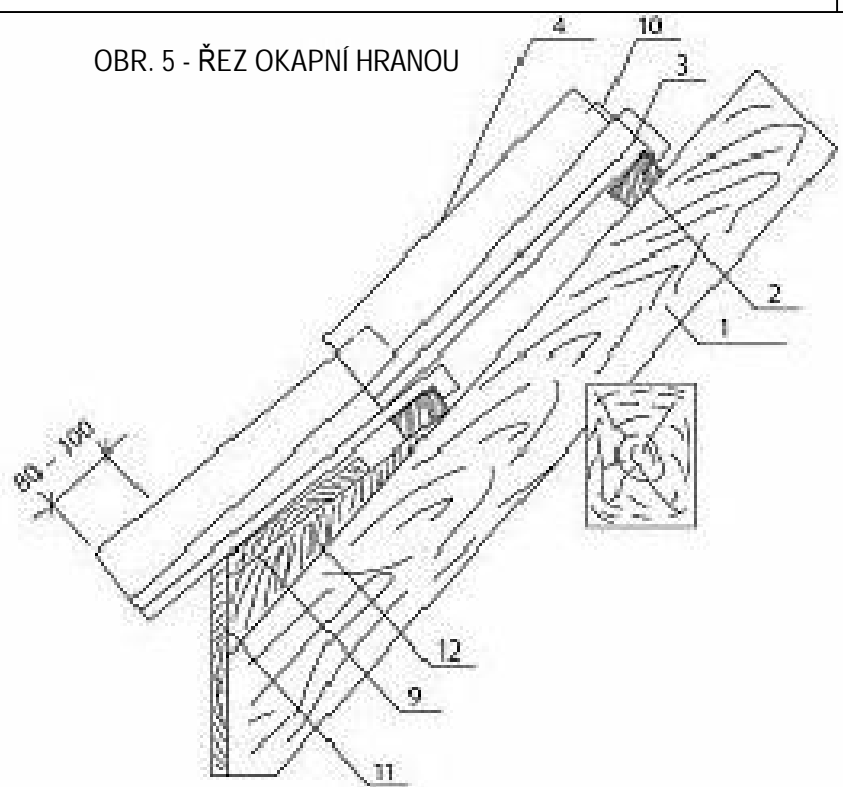
OBR. 5 - ŘEZ OKAPNÍ HRANOU

- 1 - KROKEV
- 2 - ZÁVĚSNÁ STŘEŠNÍ LAŤ (MIN.40X60MM)
- 3 - KORÝTKO (HÁK)
- 4 - KŮRKA (PREJZ)
- 5 - HŘEBENOVÁ LAŤ,
- 6 - POKRÝVAČSKÁ MALTA
- 7 - HŘEBENAČ NEBO HÁK
- 8 - OPLECHOVÁNÍ ŠTÍTU
- 9 - OKAPOVÉ PRKNO
- 10 - VÁZACÍ DRÁT,
- 11 - ČELNÍ OKAPOVÉ PRKNO
- 12 - NÁMĚTEK
- 13 - ŮŽLABNÍ PLECH

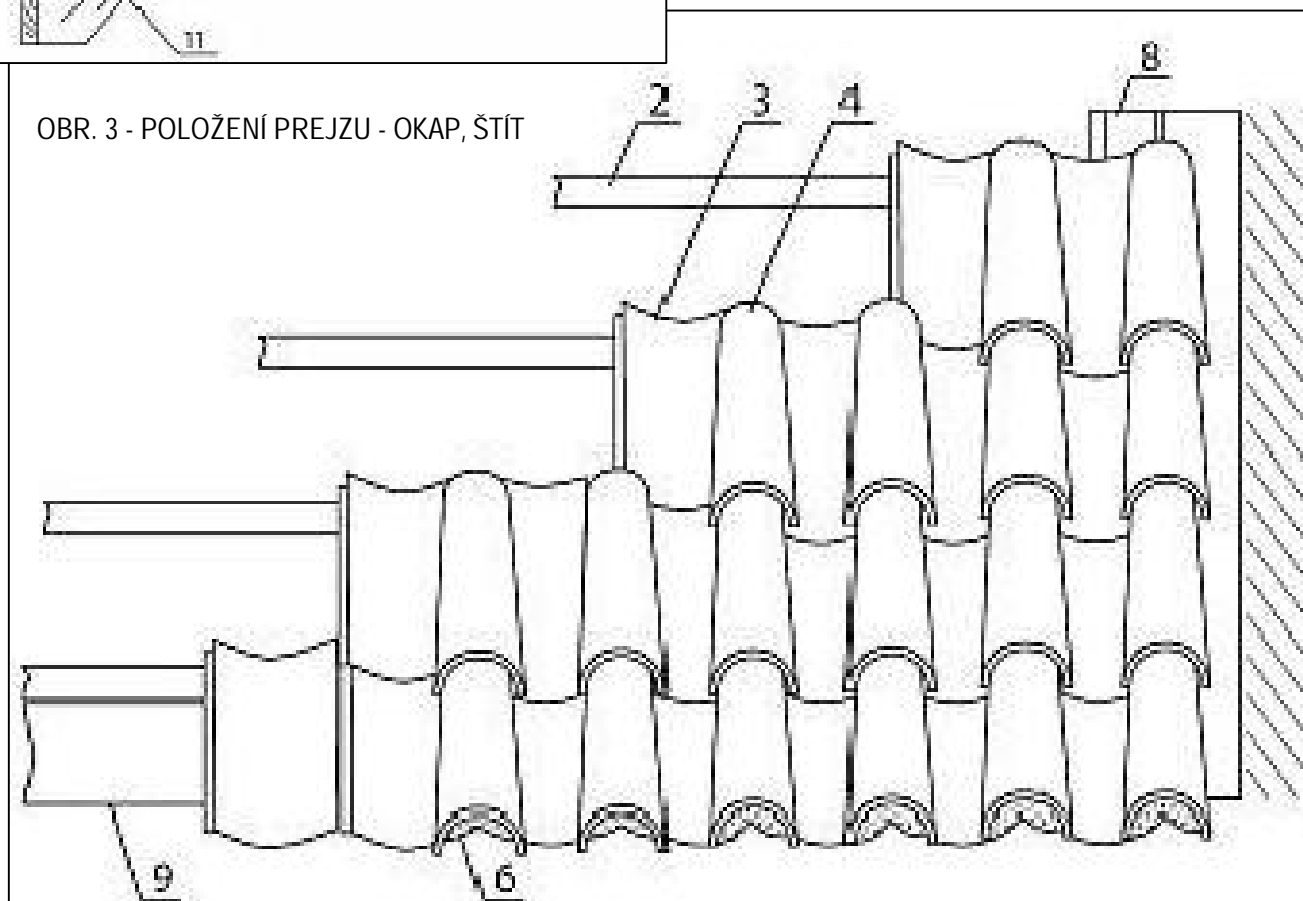
OBR. 3 - POLOŽENÍ PREJZU - OKAP, ŠTÍT

POZNÁMKA: DETAILS (JEDNOTLIVÉ OBR.) SKLADBY PÁLENÉ KRYTINY - MALÝ PREJZ JSOU PŘEVZATY OD VÝROBCE KRYTINY M 1:10

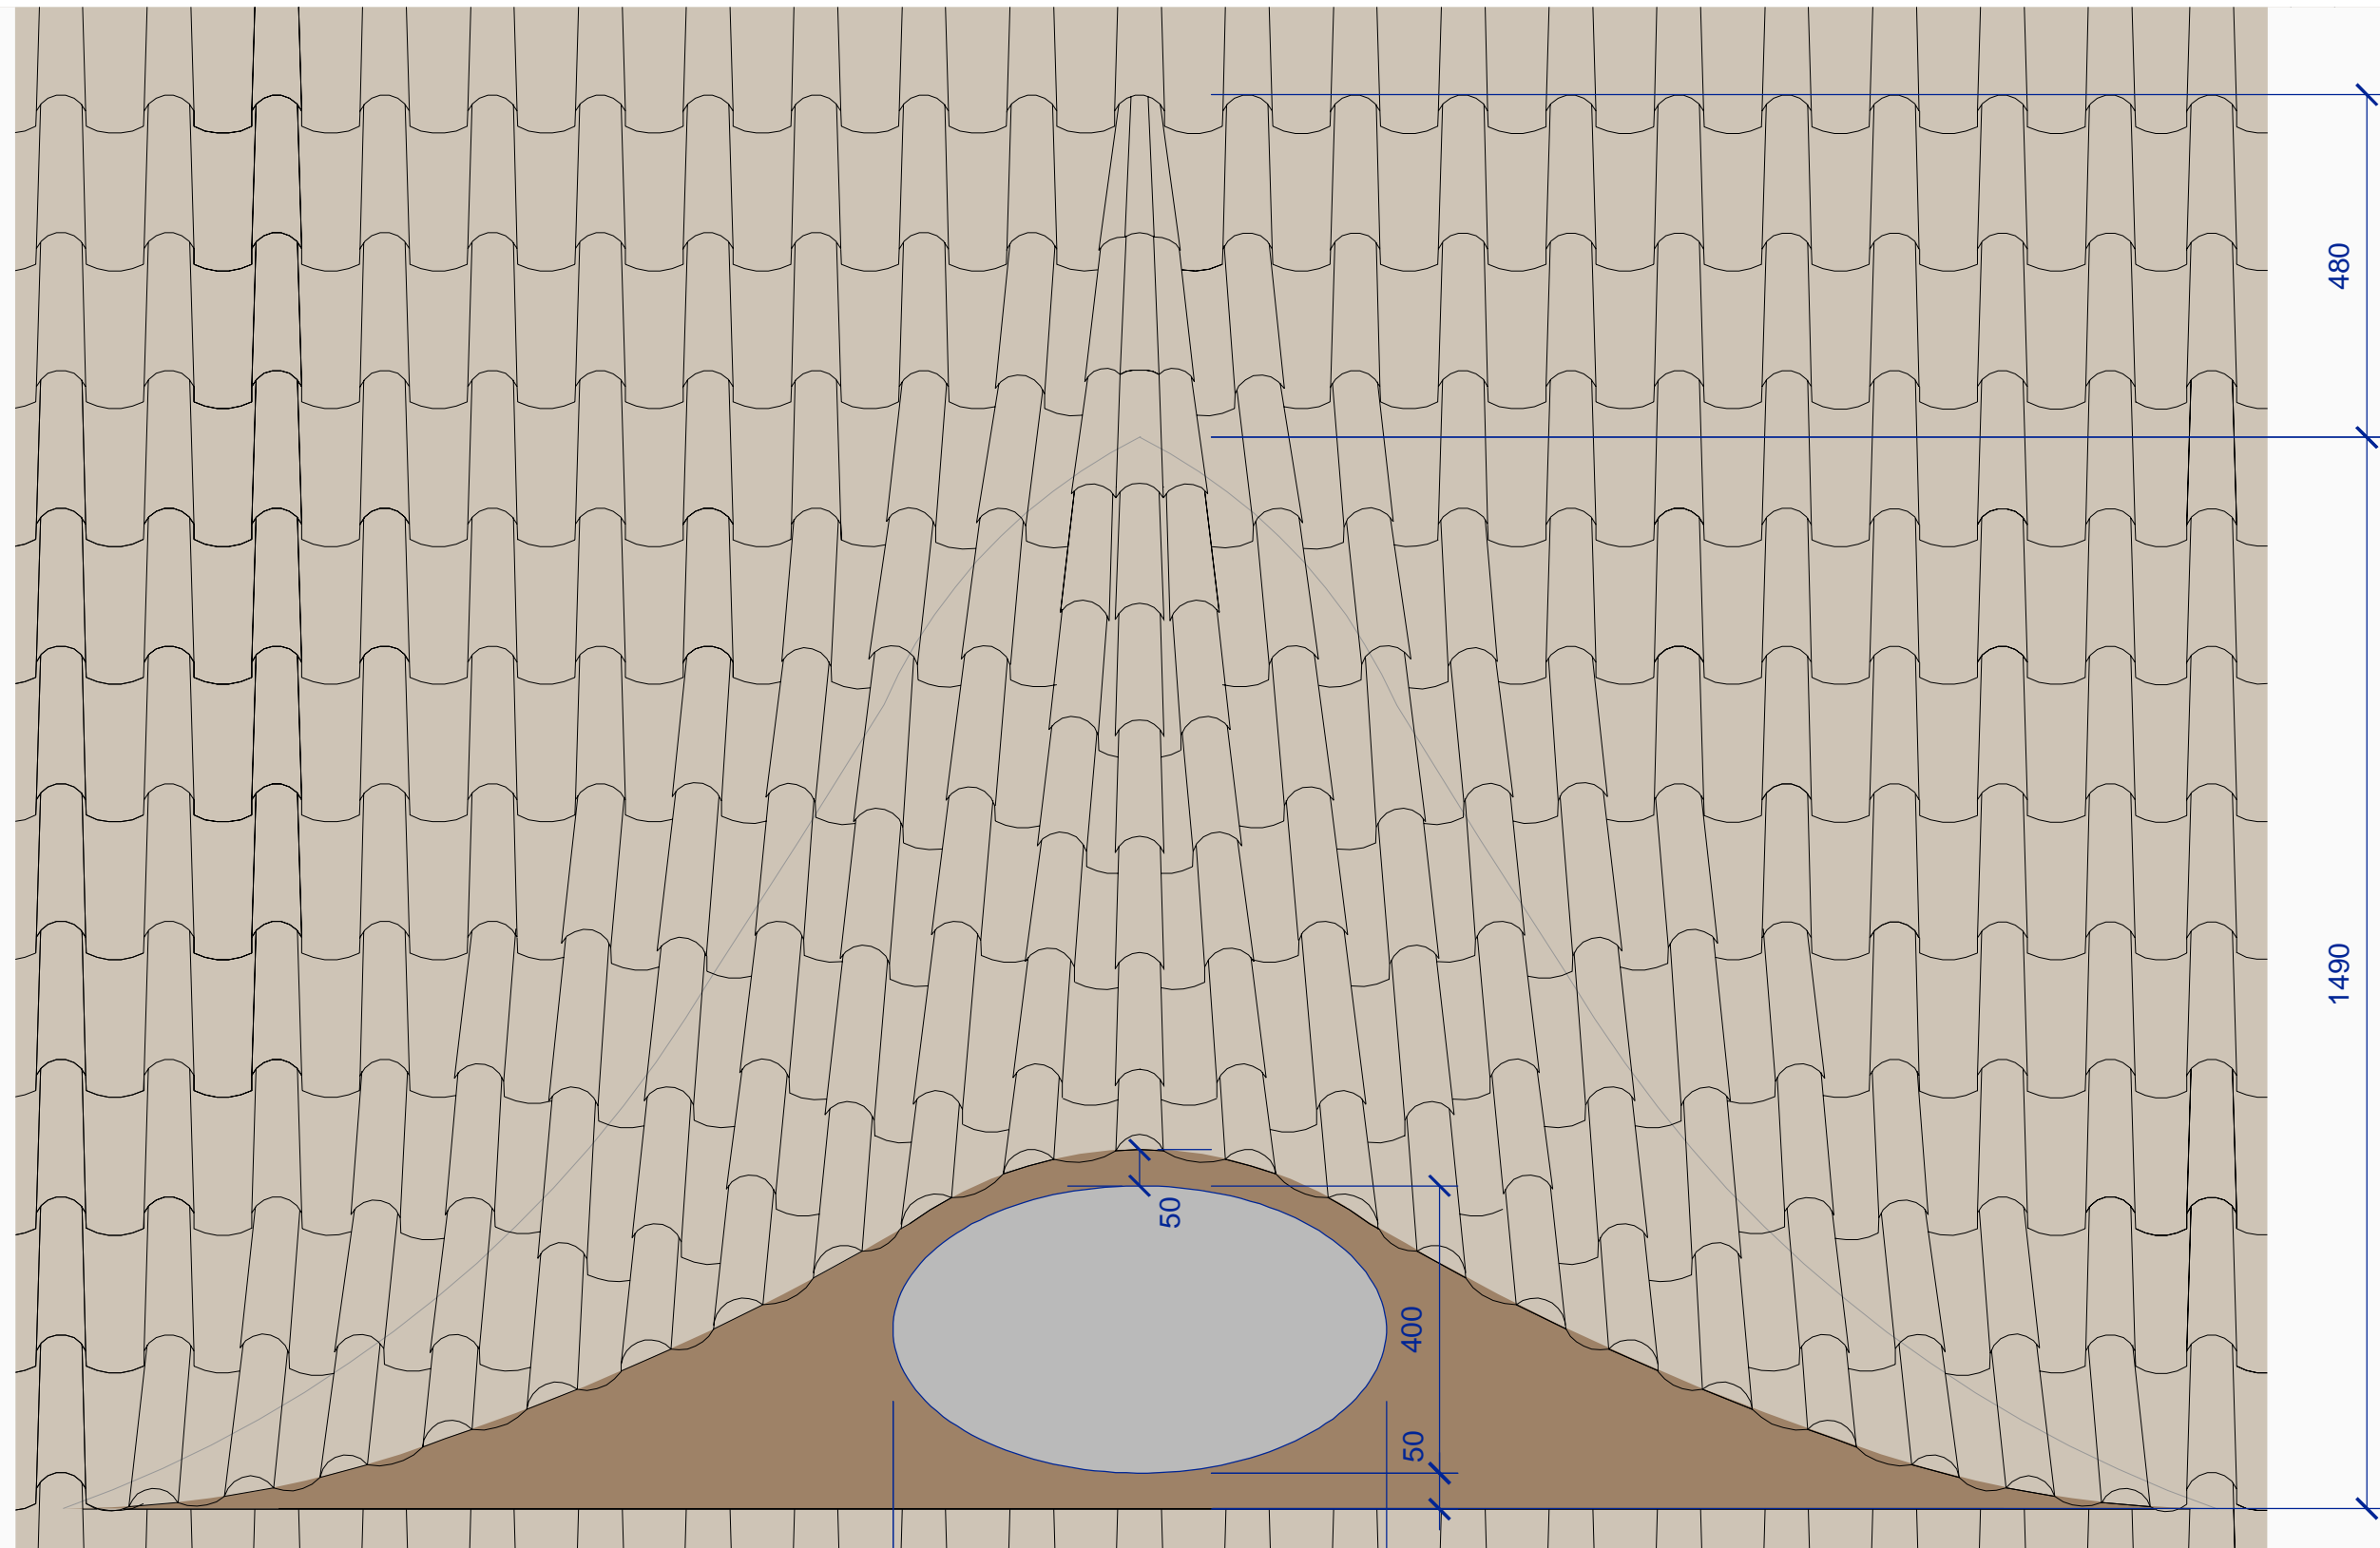
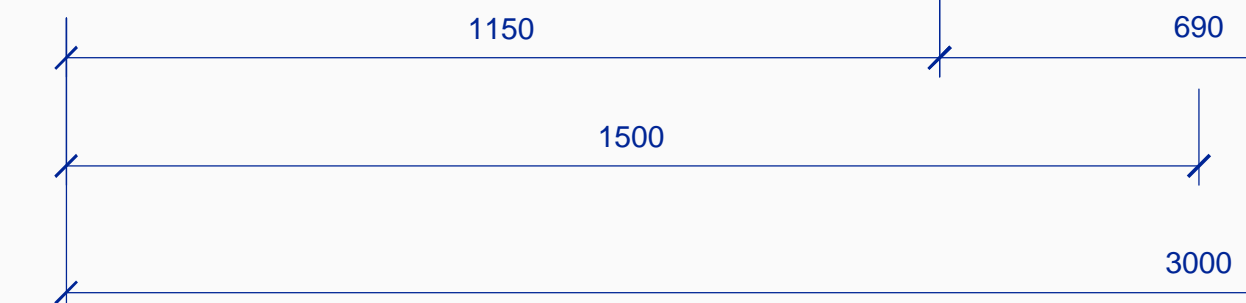
POHLEDOVÁ SKLADBA VIKÝŘE - VOLSKÉHO OKA Z PÁLENÉ KRYTINY - MALÝ PREJZ M 1:10
 JE MOŽNÉ VYKRYT VOLSKÉ OKO I JINÝM ZPŮSOBEM, KDY ŘADY KŮREK JSOU POHLEDOVĚ SVISLÉ
 A ZAKŘIVENÍ VYROVNÁVAJÍ KORYTKA PREJZŮ.
 POKLÁDKU PREJZŮ MUSÍ PROVÁDĚT FIRMA SE ZKUŠENOSTÍ (REALIZACE ZAKŘIVENÝCH PLOCH Z
 PREJZŮ NA PAMÁTKOVĚ CHRÁNĚNÝCH STAVBÁCH).

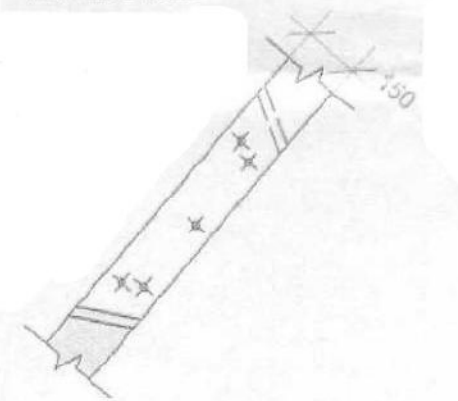
NASTAVENÍ POZEDNICE

POZNÁMKA: DETAILY TESAŘSKÝCH VÝMĚN JSOU PŘEVZATY Z DOKUMENTACE PROJEKČNÍ KANCELÁŘE MASÁK & PARTNER M 1:20

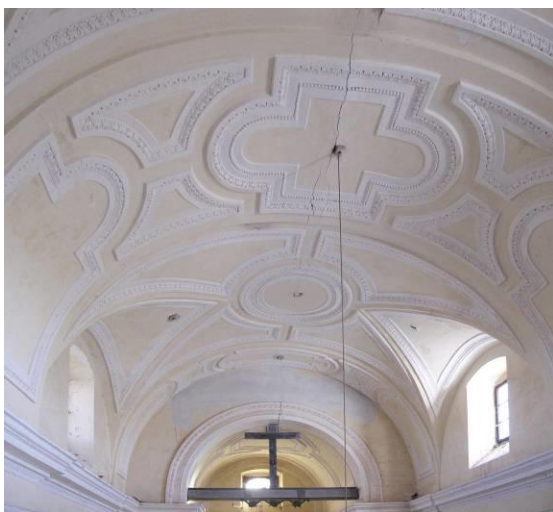
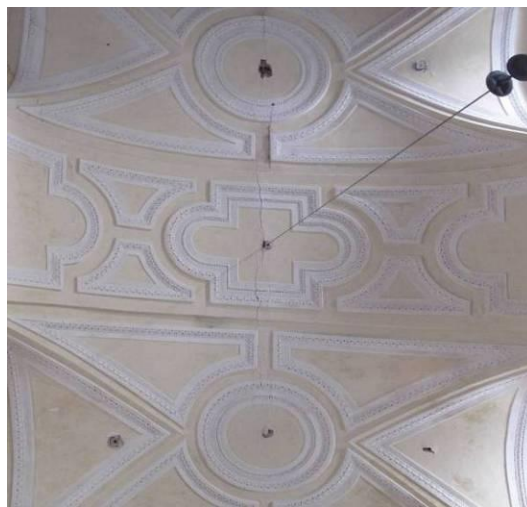
Obr. Současné dvoubarevné řešení interiéru – štuková výzdoba stropu

Podoba interiéru - z orientačního restaurátorského průzkumu vyplývá bílé jednobarevné pojetí vnitřní výmalby s pozdějším drobným dekorem malby konsekračních křížů. V jednobarevné výmalbě vynikne daleko více krásná reliéfní výzdoba říms, hlavic a pilastrů. Předpoklad je, že plochy pozadí budou mít omítku s mírně hrubší strukturou.

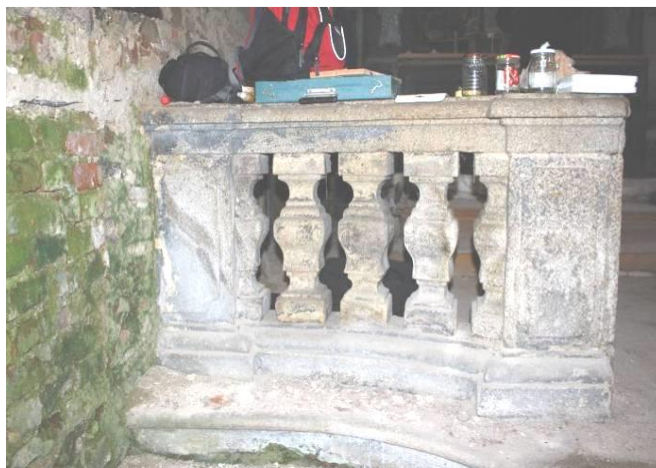
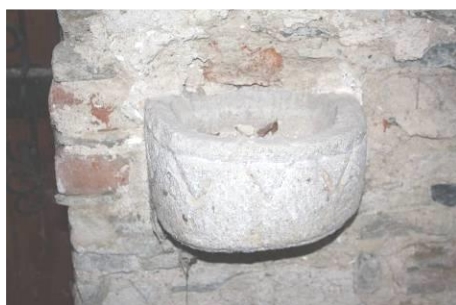
Žulová kropenka

Rozměry: výška 150mm, šířka 300mm

Záměr restaurování: kámen bude očištěn od druhotných prachových nečistot umělohmotnými kartáčky a párou. Čištění a následná povrchová úprava bude vyvzorkována. Po očištění dojde k lokálnímu zpevnění kamene organokřemičitanem. Není nutná demontáž. Restaurátorský zásah bude proveden v nezbytném rozsahu s přihlédnutím k celkovému charakteru a stavu památky a veškeré další kroky budou konzultovány s památkovým dozorem.

| Popis poškození: kropenka je pokryta prachovými částicemi, lokálně je kámen degradován..... | | | |

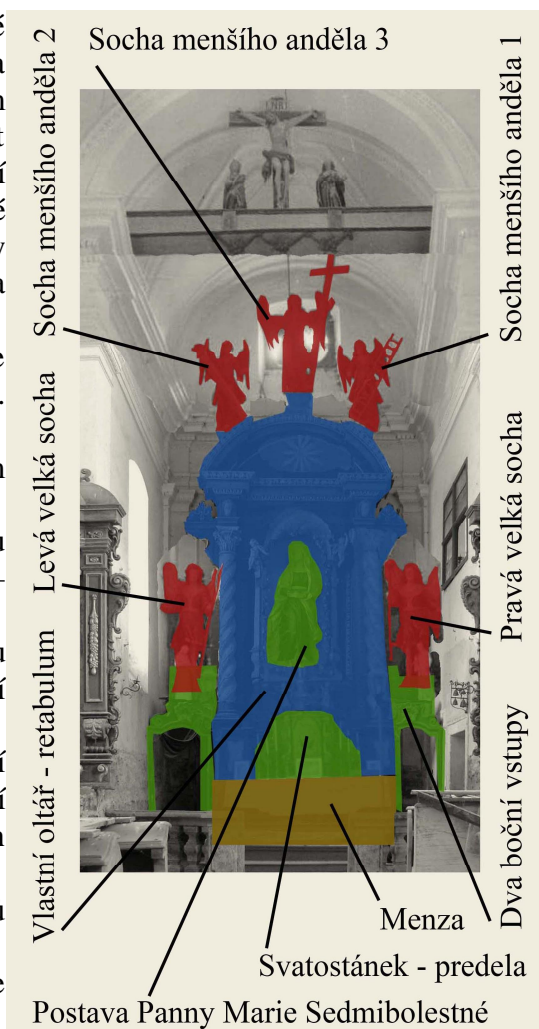
Jedná se o dílo vytvořené truhlářskou technikou, zdobené řezbářskými prvky a polychromií viditelných ploch. Na předmětu je patrné silné poškození dřevokazným hmyzem a to ve všech částech konstrukce, výskyt dřevokazných hub musí být prověřen. Vlivem oslabení dřevní hmoty došlo také k poškození konstrukce. Také velké výkyvy relativní vlhkosti vzduchu způsobily konstrukční defekty zejména uvolnění kličových spojů a výsušné trhliny ve dřevní hmotě.

- provést likvidaci dřevokazného hmyzu s využitím paprsků gama záření
- provést preventivní ošetření proti novému náletu dřevokazného hmyzu přípravkem řady Lignofix – I – profi nátěrem
- U silně destruovaných prvků provést vakuovou konsolidaci dřevní hmoty, jinde lokálně injektáží či ponorem a to přípravkem Solakryl BT
- Provést konstrukční opravy oltáře a doplnění chybějících či silně destruovaných částí s použitím adekvátního materiálu a reverzibilních pojidel
- Chybějící prvky budou rekonstruovány dle prvků dochovaných či podobných
- Po formálním a konstrukčním scelení bude předmět předán restaurátorům polychromií

Restaurování hlavního oltáře včetně menzy, bočních oltářů a kazatelny – korpusy a architektura bez sochařské výzdoby

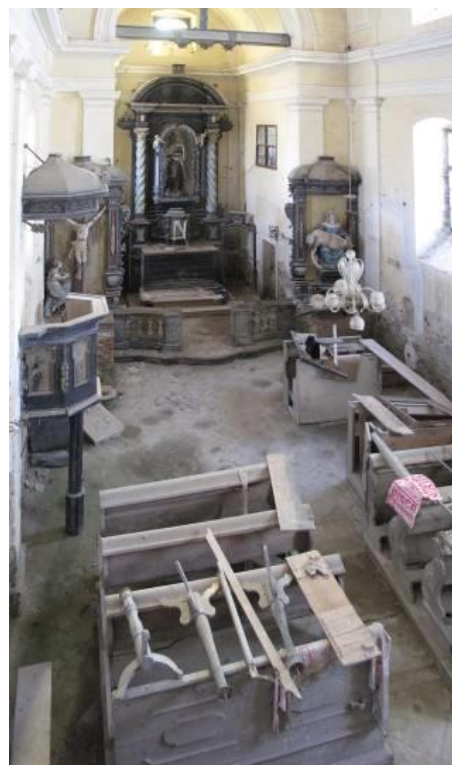
Oltář Sv.Kříže, sochy

Oltář sv. Kříže je dílo vytvořené převážně truhlářskou technikou, zdobené řezbářskými prvky a polychromií viditelných ploch. Na předmětu je stejně jako u ostatních dřevěných prvků patrné silné poškození dřevokazným hmyzem a to ve všech částech konstrukce, výskyt dřevokazných hub musí být prověřen. Na současném stavu konstrukce se podílely zejména velké výkyvy relativní vlhkosti vzduchu, které způsobily konstrukční defekty zejména uvolnění klihových spojů a výsušné trhliny ve dřevní hmotě.

- provést likvidaci dřevokazného hmyzu s využitím paprsků gama záření
- provést preventivní ošetření proti novému náletu dřevokazného hmyzu přípravkem řady Lignofix – I – profi nátěrem
- U silně destruovaných prvků provést vakuovou konsolidaci dřevní hmoty, jinde lokálně injektáží či ponorem a to přípravkem Solakryl BT
- Provést konstrukční opravy oltáře a doplnění chybějících či silně destruovaných částí s použitím adekvátního materiálu a reverzibilních pojidel
- Chybějící prvky řezbářské výzdoby budou rekonstruovány dle prvků dochovaných či podobných
- Rekonstruováno bude obložení oltářní menzy po dohodě s odborným pracovníkem či zástupcem investora
- Po formálním a konstrukčním scelení bude předmět předán restaurátorům polychromií

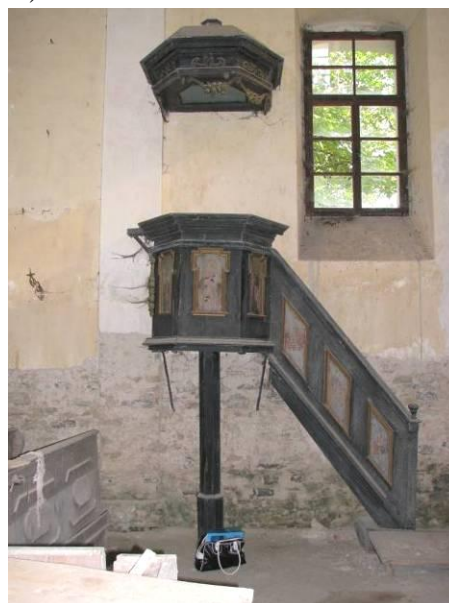
Kazatelna se skládá z přístupového jednoramenného schodiště, řečniště neseného osmibokým štíhlým sloupem a zavěšené samostatné stříšky. I zde jde o dílo zhotovené klasickými truhlářskými postupy zdobené řezbářskými prvky a polychromií.

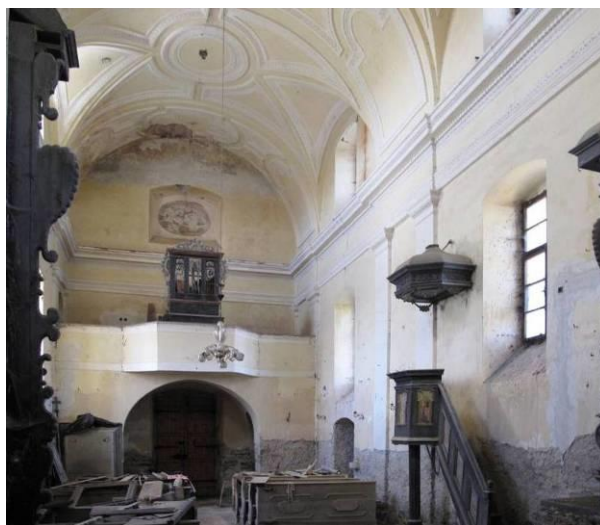
Restaurování varhanní skříně.

Menší pozitiv umístěný na oratoři kaple se skládá z manuálu a dvouetážové skříně. Vzhledem k jejich současnému stavu je třeba provést zcela zásadní rekonstrukční zásah na všech prvcích varhan. I pro tento mobiliární prvek je zásadní kombinované poškození vlivem narušení dřevní hmoty dřevokazným hmyzem v kombinaci s hrubým zacházením. V rámci restaurátorského zásahu je nutná spolupráce restaurátora historických varhan a restaurátora historického mobiliáře.

Povrchová úprava: předzpevnění uvolněné polychromie na řezbách, snímání poslední nevhodné přemalby (poznámka: snímání bude před realizací vyzorkováno a odsouhlaseno), tmelení a křídování, retuše, 1ks

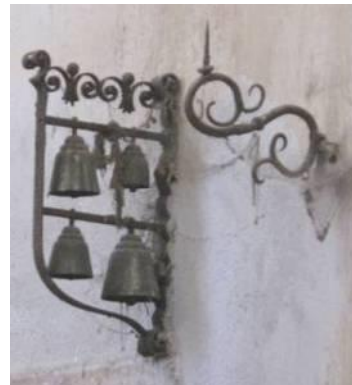
Návrh restaurování zvonků:

Korozní produkty železa budou z povrchu hrazdičky odstraněny mechanicky tryskáním skleněnou balotinou B159, povrch bude stabilizován roztokem taninu s kyselinou fosforečnou, který mu dodá černé zabarvení. Po vysušení při 100 °C po dobu 3-4 hodin bude povrch zakonzervován mikrokrystalickým voskem.

Korozní produkty z povrchu zvonků budou odstraněny chemicky v roztoku 5% kyseliny sírové. Po důkladném oplachu v destilované vodě a vysušení bude povrch zakonzervován mikrokrystalickým voskem.

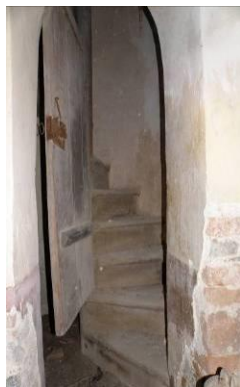
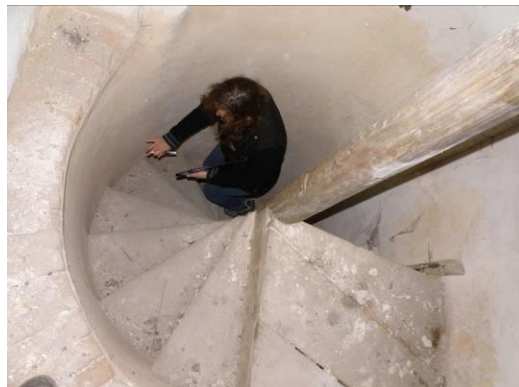
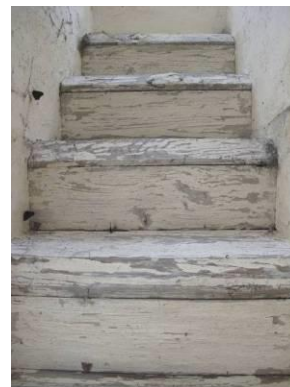
Renovace dvou dřevěných schodišť na oratoř a kůr (15 schodů, š. 80-90 cm), 2ks

Obr. Vřetenové schodiště na kůr

Obr. Schodiště na oratoř

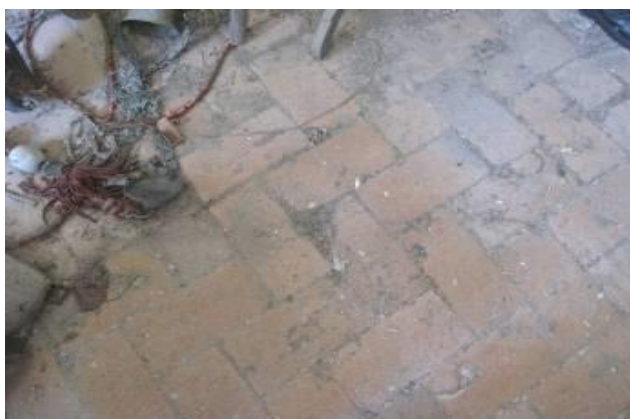
Obr. Cihelná podlaha v oratoři

Výměna narušených cihel, zpevnění opravené a vyčištěné cihelné podlahy Porosilem, závěrečné voskování podlahovým voskem na cihelnou podlahu.

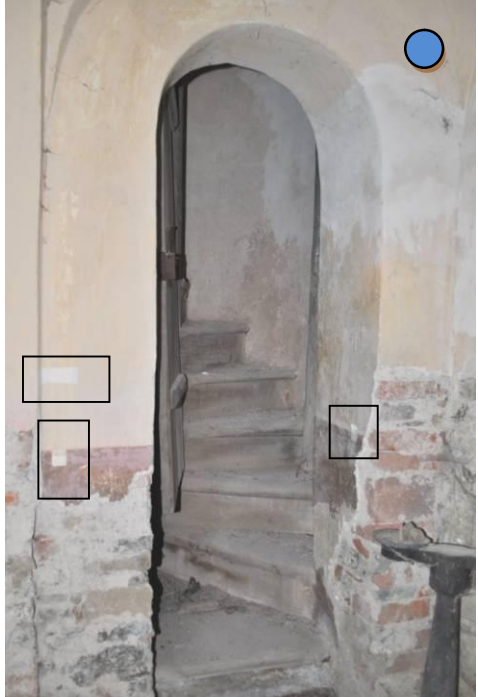
| | <ul style="list-style-type: none"> 0 - zdivo 1 - jádrová omítka 2 - štuk 5 - vápenný nátěr 6 - současná výmalba- světlý okr 7 - barevná vrstva - červená |

| | <p>S1 2 - štuk 5 - vápenný nátěr 6 - barevná vrstva - světlý okr 7 - barevná vrstva - červená</p> <p>120cm</p> |
| | <p>S2 2 - štuk 5 - vápenný nátěr</p> <p>140cm</p> |

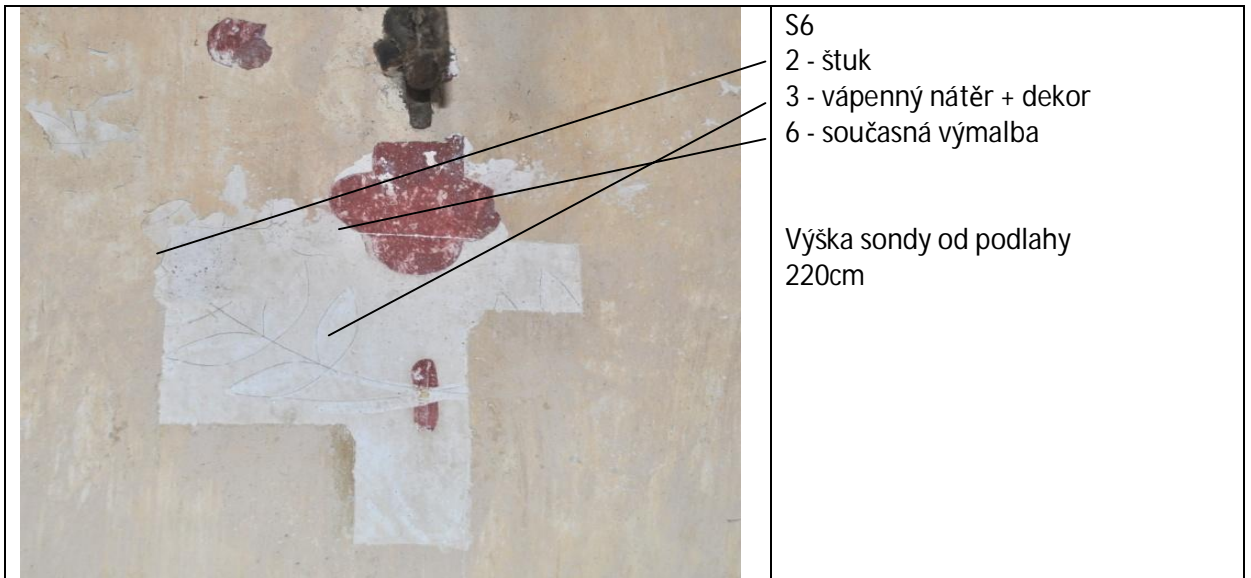
- S6
2 - štuk
3 - vápenný nátěr + dekor
6 - současná výmalba

Výška sondy od podlahy
220cm

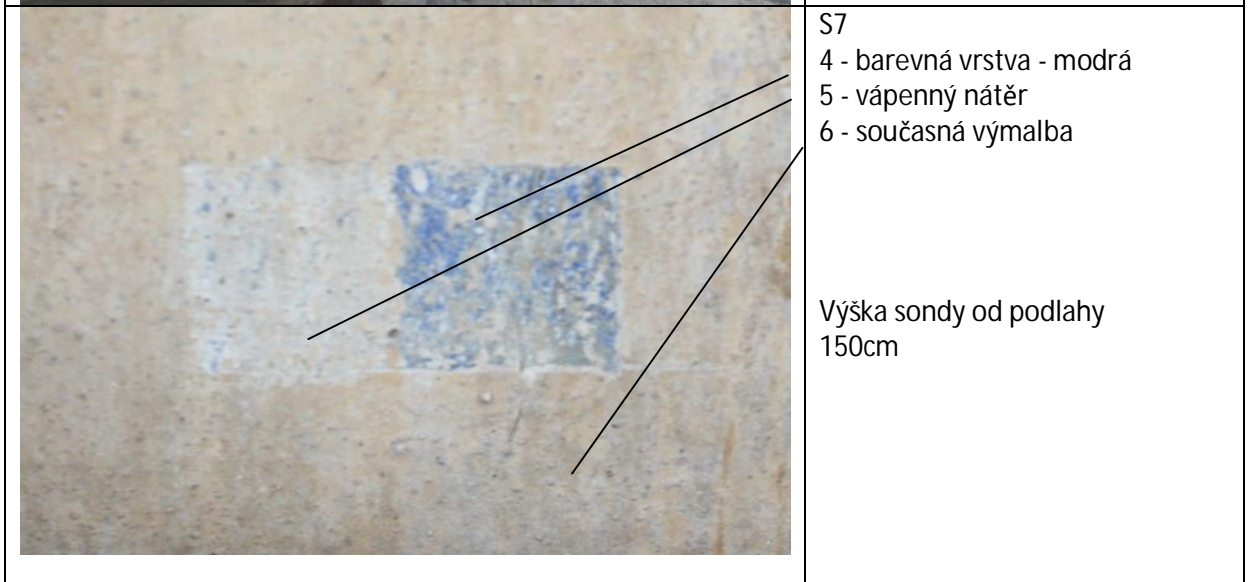
- S7
4 - barevná vrstva - modrá
5 - vápenný nátěr
6 - současná výmalba

Výška sondy od podlahy
150cm

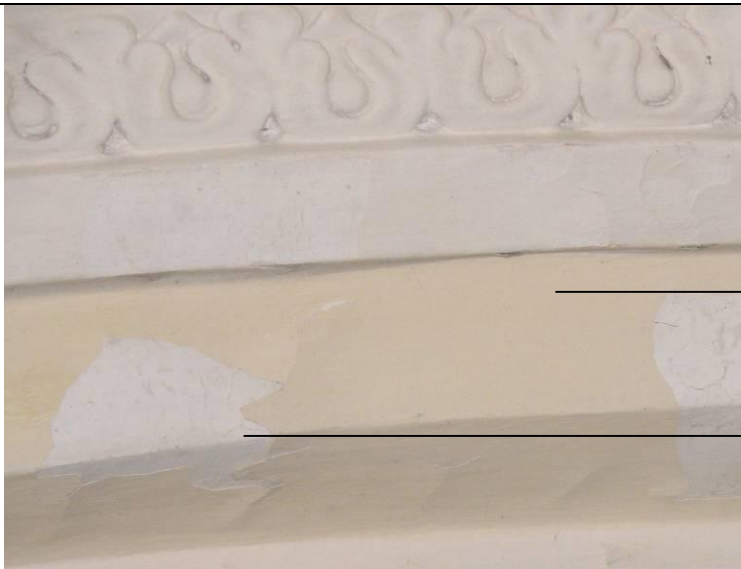
S8
Klenba na oratoři

Mladší světle krémový, vápenný nátěr

3, nejstarší doložená monochromní, bílá úprava povrchů stropu a stěn

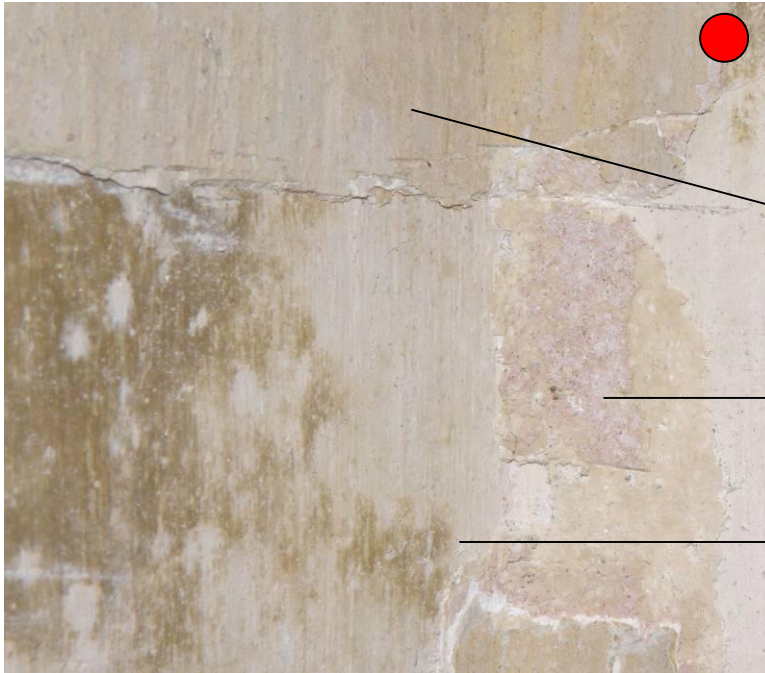
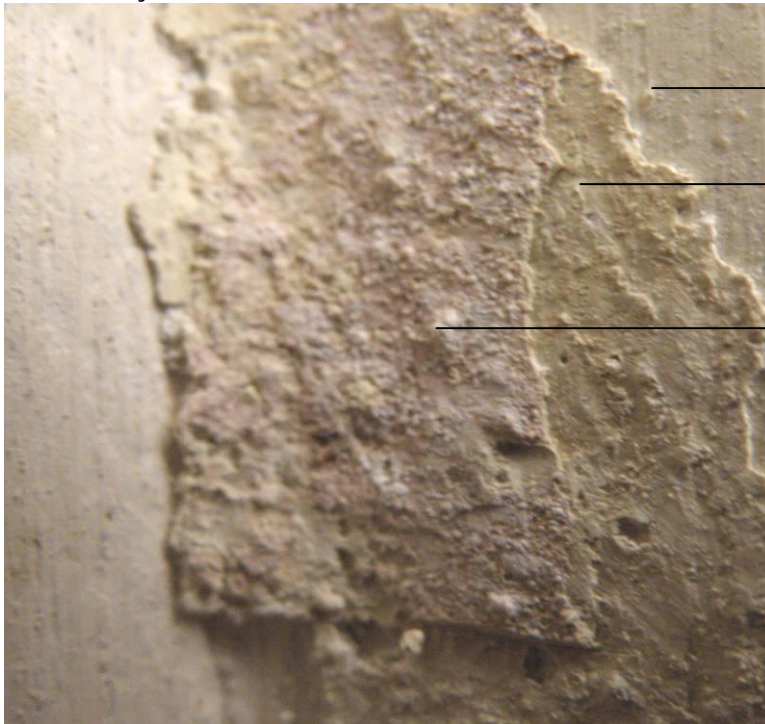
Detail sondy 9

Současná hlinková výmalba je souvrství lehce růžové a krémové zvětralé barvy na vápenném nátěru

Nejstarší povrch hlazeného šuku s bílým vápenným nátěrem. Značeno jako vrstva 3

Původní fáze
Vrstva 3

Mladší přemalby
Vrstva 4

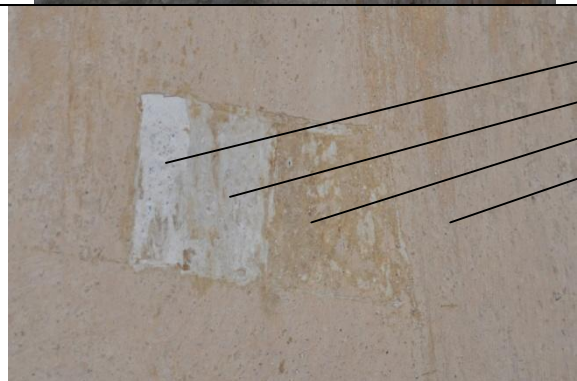
- S8
 - 2 - štuk
 - 3 - vápenný nátěr
 - 4 - barevná vrstva - světlý okr
 - 6 - současná výmalba
- 190cm

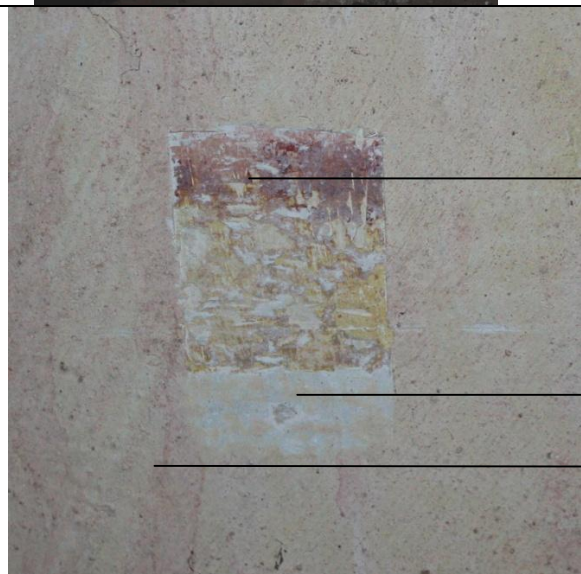
0 - zdivo
- 1 - jádrová omítka
- 2 - štuk
- 3 - vápenný nátěr
- 4 - barevná vrstva - světle žlutá + červená linka
- 5 - vápenný nátěr
- 6 - současná výmalba

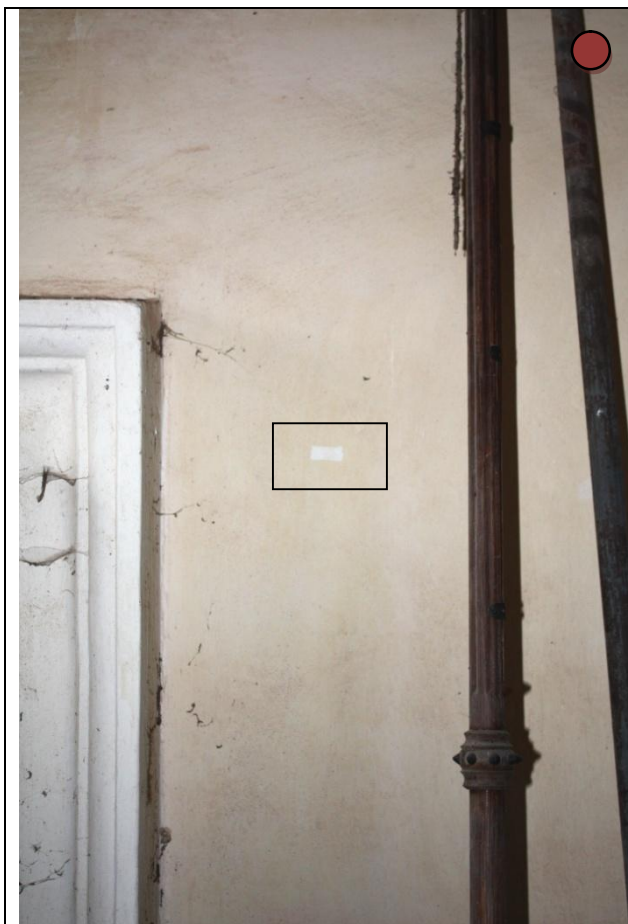
- S9
- 4 - barevná vrstva - světle žlutá + červená linka
 - 5 - vápenný nátěr
 - 6 - současná výmalba
- 80cm

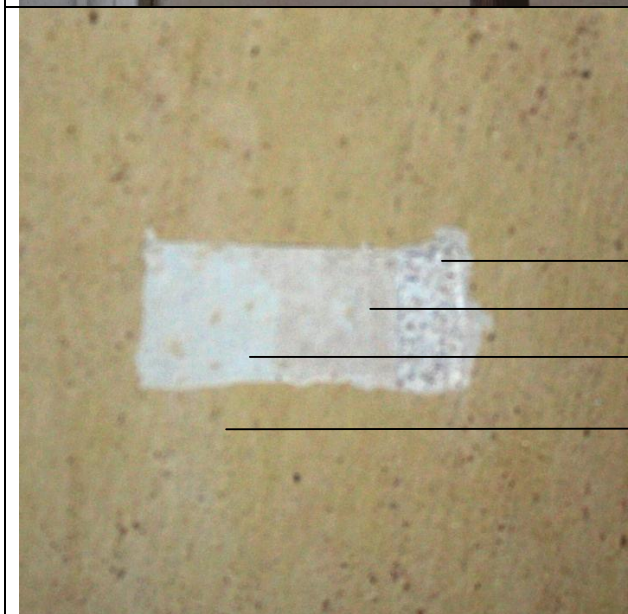
S10

- 0 - zdivo
- 1 - jádrová omítka
- 2 - štuk
- 3 - vápenný nátěr
- 4 - barevná vrstva - světlý okr
- 5 - vápenný nátěr
- 6 - současná výmalba

- 2 – štuk
- 4 - barevná vrstva - světlý okr
- 5 - vápenný nátěr
- 6 - současná výmalba

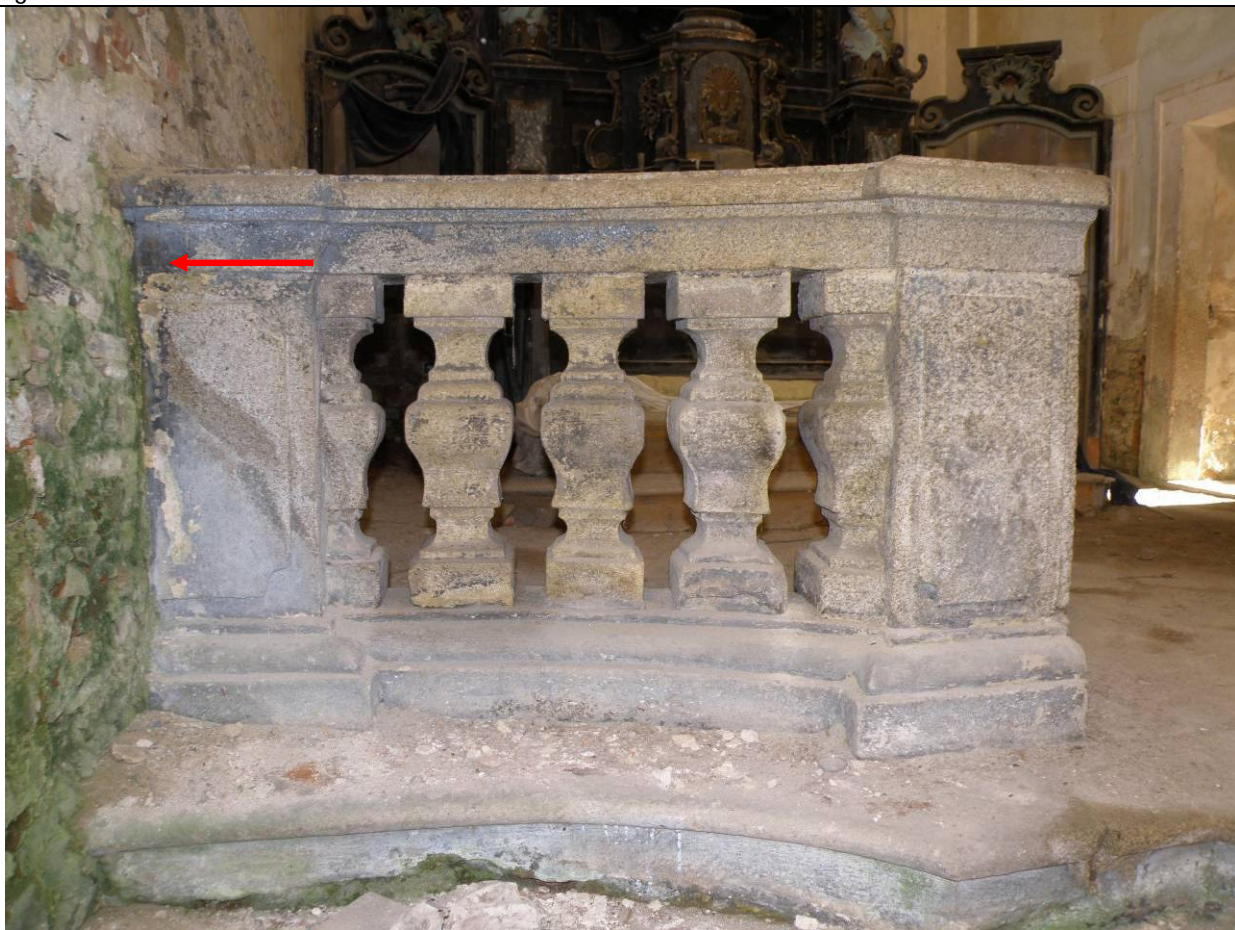
Sonda 23

Statigrafie svrchních nátěrů

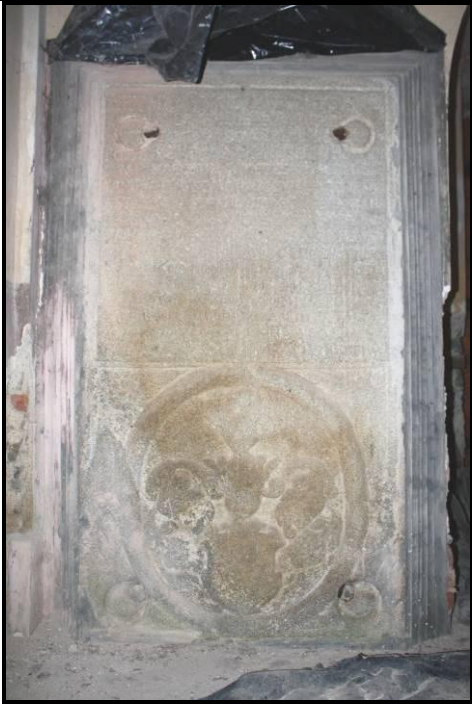
| komponent | náhrobek Krištofa Malowitze | 2973 | |
| řemeslné zpracování | | sochařské, kamenické, štukové | |
| | | výška | 202 cm |
| | | šířka | 112 cm |
| <p>Materiál: žula...viz. petrografický průzkum, druhotné lemování náhrobku je štukové</p> <p>Popis poškození: v místech, kde byly zvedací kruhy jsou mohutné, rezavé železa, které způsobují destrukci kamene, náhrobek je pokryt prachovými částicemi, na mnoha místech jsou hrany kamene ulomeny a nevhodně přetaženy šedou štukovou vrstvou, lokálně je kámen degradován, písmo je špatně čitelné.....</p> <p>Záměr restaurování: kámen bude očištěn od druhotných prachových nečistot umělohmotnými kartáčky a párou. Po očištění dojde k lokálnímu zpevnění kamene organokřemičitanem. Při tmelení bude respektována struktura kamene, doplňky budou uplatněny v nezbytném rozsahu s přihlédnutím k celkovému charakteru a stavu památky. Doplněné modelace budou v možné míře odpovídat originálu kamene (jak barevně, tak i materiálově). Budou vyměněny železné rezavé armatury za nerezové. Restaurátorský zásah bude proveden v nezbytném rozsahu s přihlédnutím k celkovému charakteru a stavu památky a veškeré další kroky budou konzultovány s památkovým dozorem.</p> | | | |

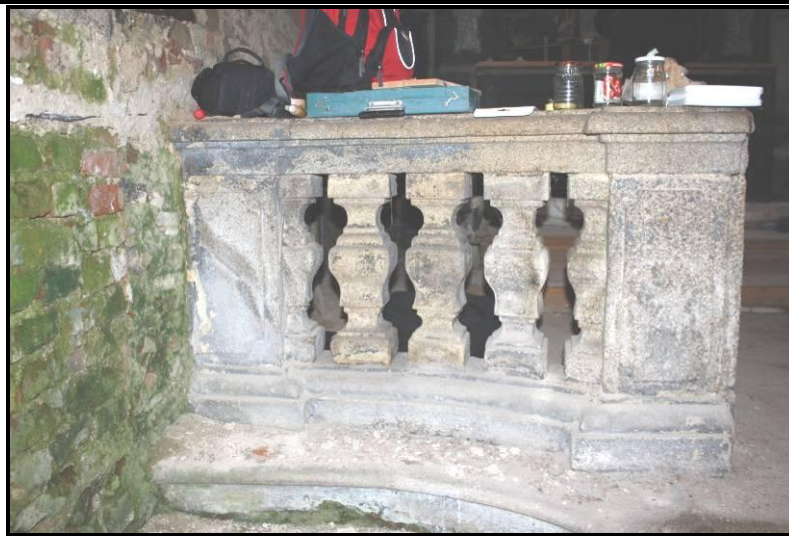
řemeslné zpracování

kamenické

rozměry 2 ks

| výška | 84 cm |

Popis poškození: v místech spojů jednotlivých dílů kamene jsou rezavé, železné kramle, které způsobují destrukci kamene, balustráda je přetřena modrou až šedavou druhotnou barvou, dále je pokryta prachovými částicemi, na mnoha místech jsou hrany kamene ulomeny, lokálně je kámen degradován.....

Záměr restaurování: kámen bude očištěn od druhotných prachových nečistot umělohmotnými kartáčky a párou. Druhotné nátěry budou odstraněny abrazivem, tak aby nebyl poškozen originální povrch kamene. Po očištění dojde k lokálnímu zpevnění kamene organokřemičitanem. Při tmelení bude respektována struktura kamene, doplňky budou uplatněny v nezbytném rozsahu s přihlédnutím k celkovému charakteru a stavu památky. Doplněné modelace budou v možné míře odpovídat originálu kamene (jak barevně, tak i materiálově). Budou vyměněny železné rezavé kramle za nerezové. Není nutná demontáž. Restaurátorský zásah bude proveden v nezbytném rozsahu s přihlédnutím k celkovému charakteru a stavu památky a veškeré další kroky budou konzultovány s památkovým dozorem.

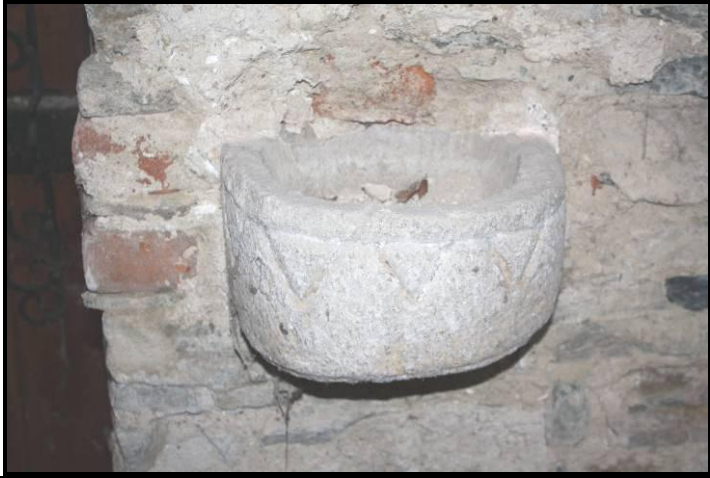
| komponent | kropenka | | |
| řemeslné zpracování | | kamenické | |
| | | výška | 15 cm |
| | | šířka | 30 cm |

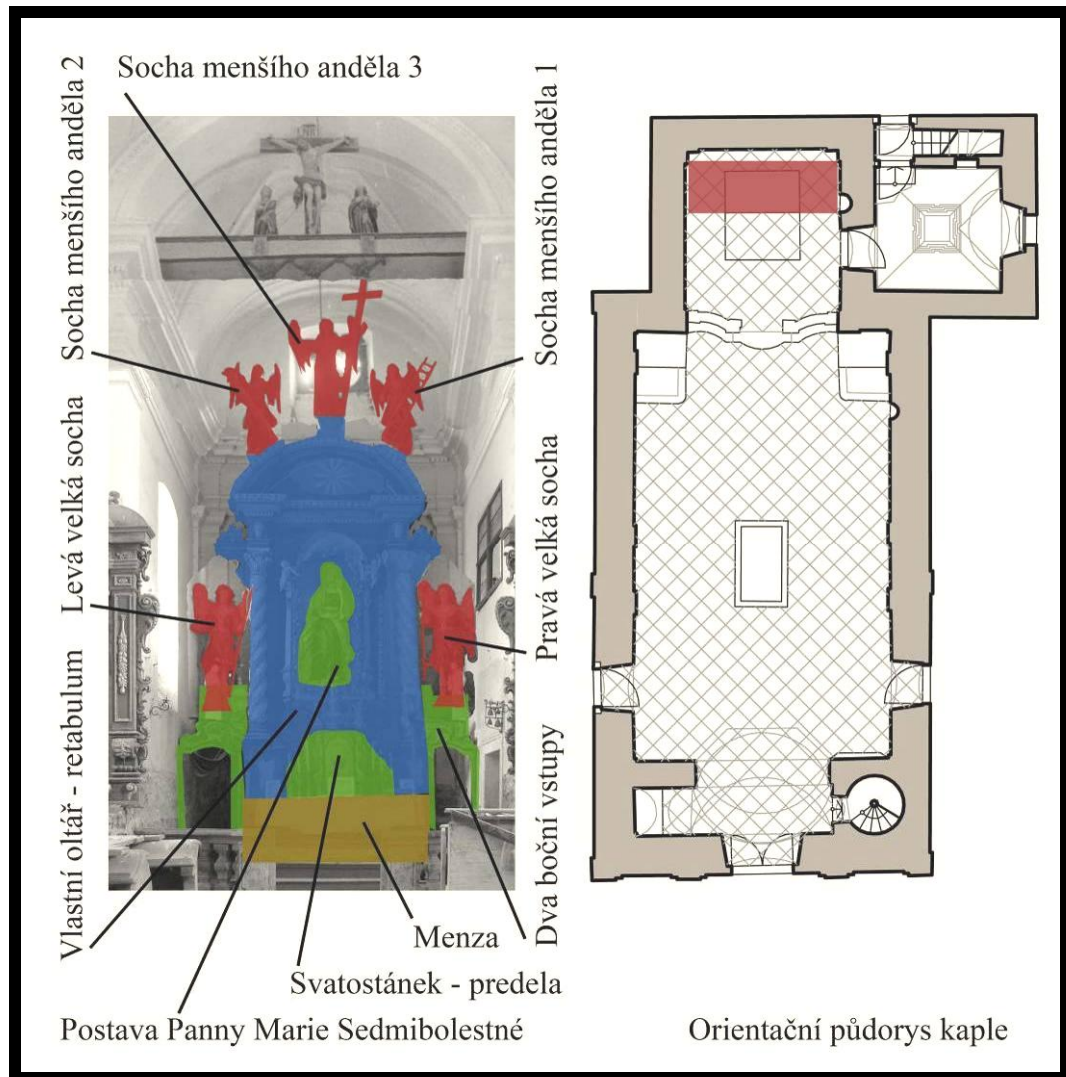
Schéma postavení jednotlivých částí památky

- Vlastní oltář - retábulum
- Postava Panny Marie Sedmibolestné
- Svatostánek predela
- Dva boční vstupy
- Menza
- Pravá velká socha
- Levá velká socha
- Socha menšího anděla 1
- Socha menšího anděla 2
- Socha menšího anděla 3

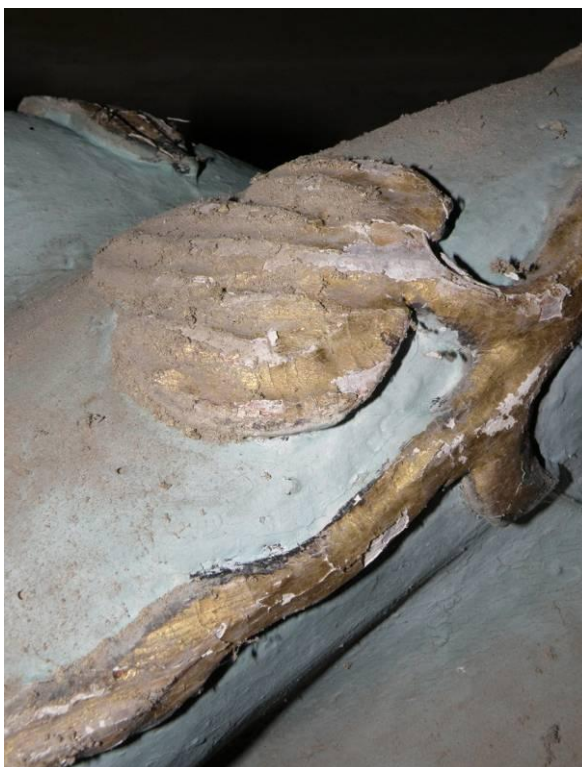
4

| 4. Detail rostlinné zlacené řezby zdobící sloupy | |

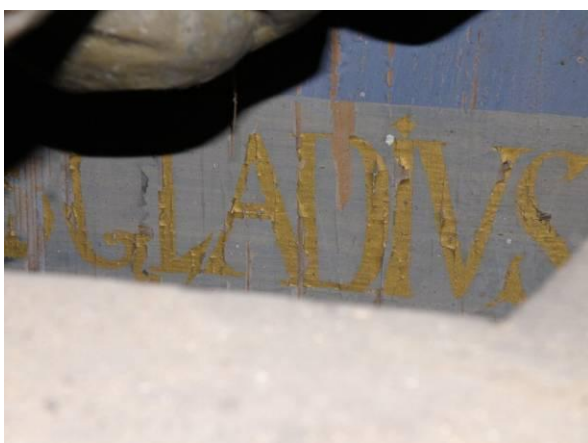
10

| 10. Zlacený nápis pod nohama sochy Panny Marie | |

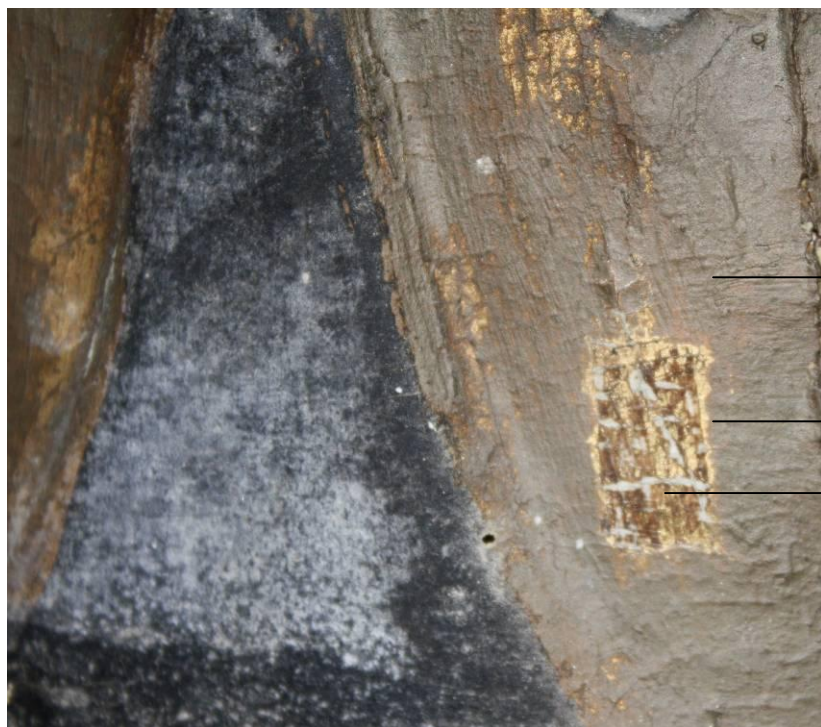
S1 – podstava pravého sloupu, zlacené listy
statigrafie vrstev dochovaných povrchových úprav

Současný bronzový nátěr

Starší plátkové zlacení

Fragmenty červeného polimentu

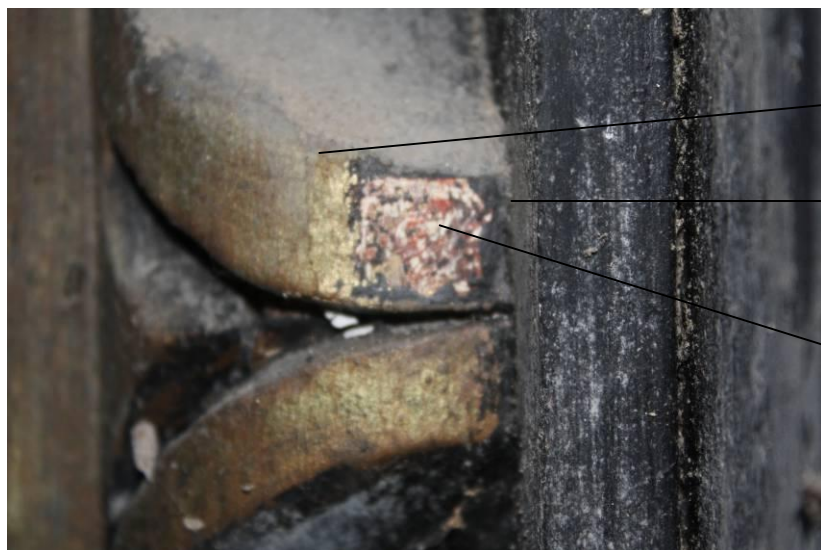
S2 – svislá, pravá strana vnitřního rámování základní desky retabula s vejcovcem

Současný bronzový nátěr

Starší černý nátěr

Fragmenty plátkového zlata,
červeného polimentu na křídové vrstvě
