„Oprava kaple Panny Marie Bolestné v obci Kámen, vč. mobiliáře“.
07.2014, aktualizace 07.2018.

Projektová dokumentace pro provádění stavby

“Oprava kaple Panny Marie Bolestné v obci Kámen, vč. mobiliáře.“

Dokumentace pro provádění stavby 07.2014, aktualizace 07.2018.

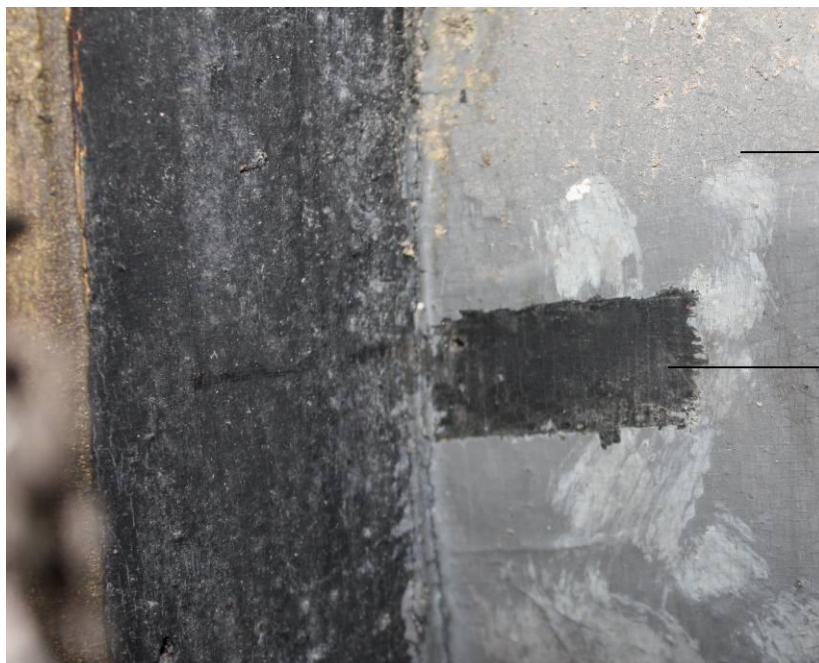
S5 – patka pravého pilastru architektury stánku PM v centru retabula

Druhotná přemalba šedého
mramorování současný olejový nátěr

Nejstarší dochovaná úprava
černou politurou

Stav svrchních vrstev polychromie – souvrství tvoří několik postupných úprav. Vrstvy jsou většinou zkrakelované, místy uvolněné krkely odpadávají. Klihové pojivo je vlivem vysoké vlhkosti objektu, tedy RW prostředí, stráveno.

Přemalba č.1 je nejstarší fází opravy černě politurované architektury. Zahrnuje podložení poškozených (opadaných) partií a plošnou, kompletní přemalbu olejovou barvou. Kolorit obou fází je stejný, rozdíl je v podání zdobných prvků, původně na lesk zlacených detailů, kde byl položen plátek zlata na mixtion.

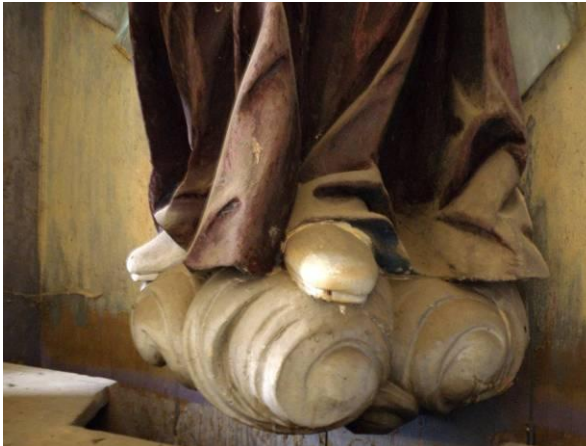
4

| 4. Detail – dolní partie roucha a konzola | |

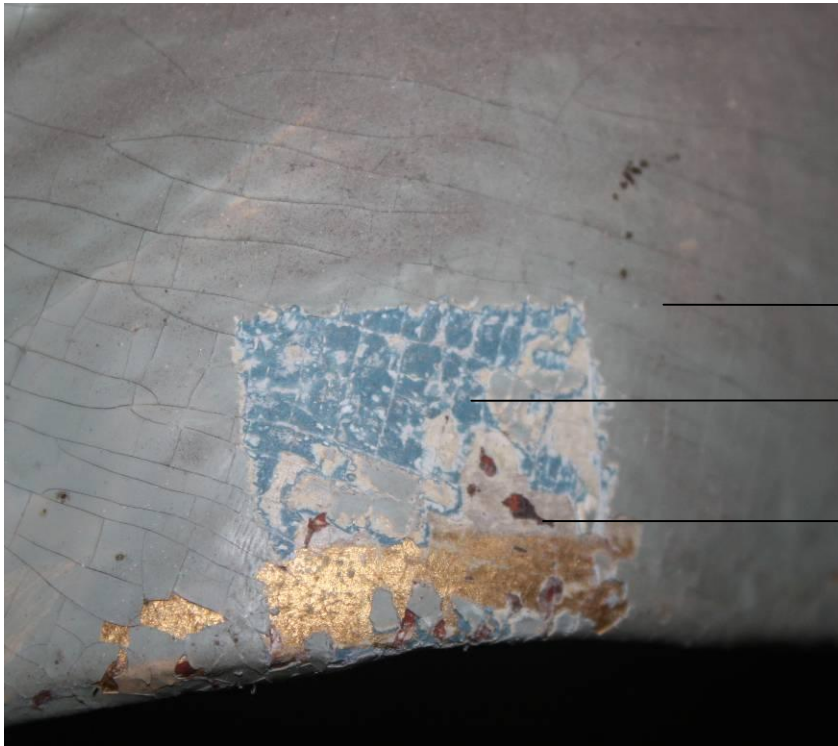
S6 – lem pláště PM, vzedmutý záhyb na pravé straně,
statigrafie vrstev dochovaných povrchových úprav

Současný nátěr, olej

Starší úprava, blankytná
modř se zlaceným lemem

fragmenty červeného
polimentu + oxid stříbra

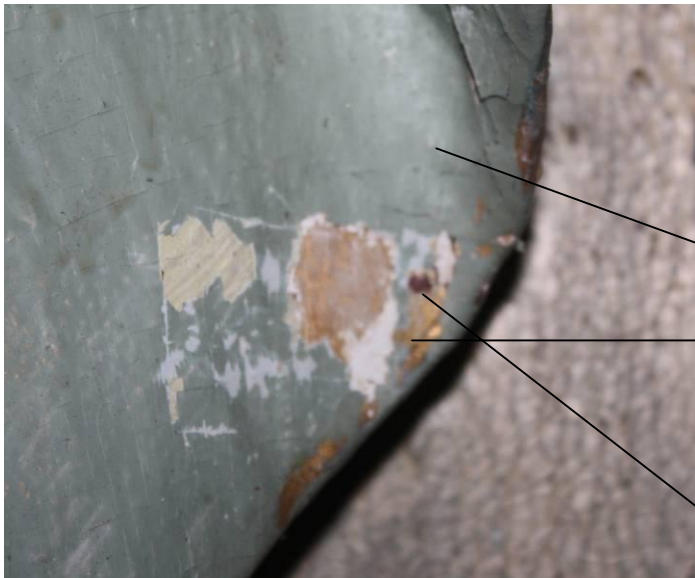
S7 – záhyb pláště PM
statigrafie vrstev dochovaných povrchových úprav

Současný nátěr, olej + světlý podklad

Starší úprava, blankytná
modř se zlaceným lemem

fragmenty červeného
polimentu + oxid stříbra
nejstarší úprava

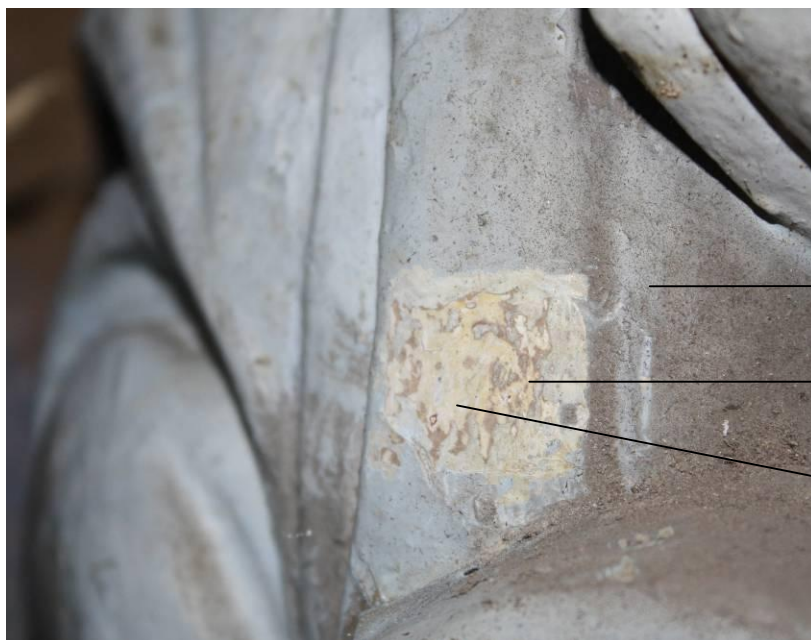
S8 – konzola pod nohama PM
statigrafie vrstev dochovaných povrchových úprav

Současná úprava + světlý
podklad, olej

Fragment starší světle
okrové polychromie

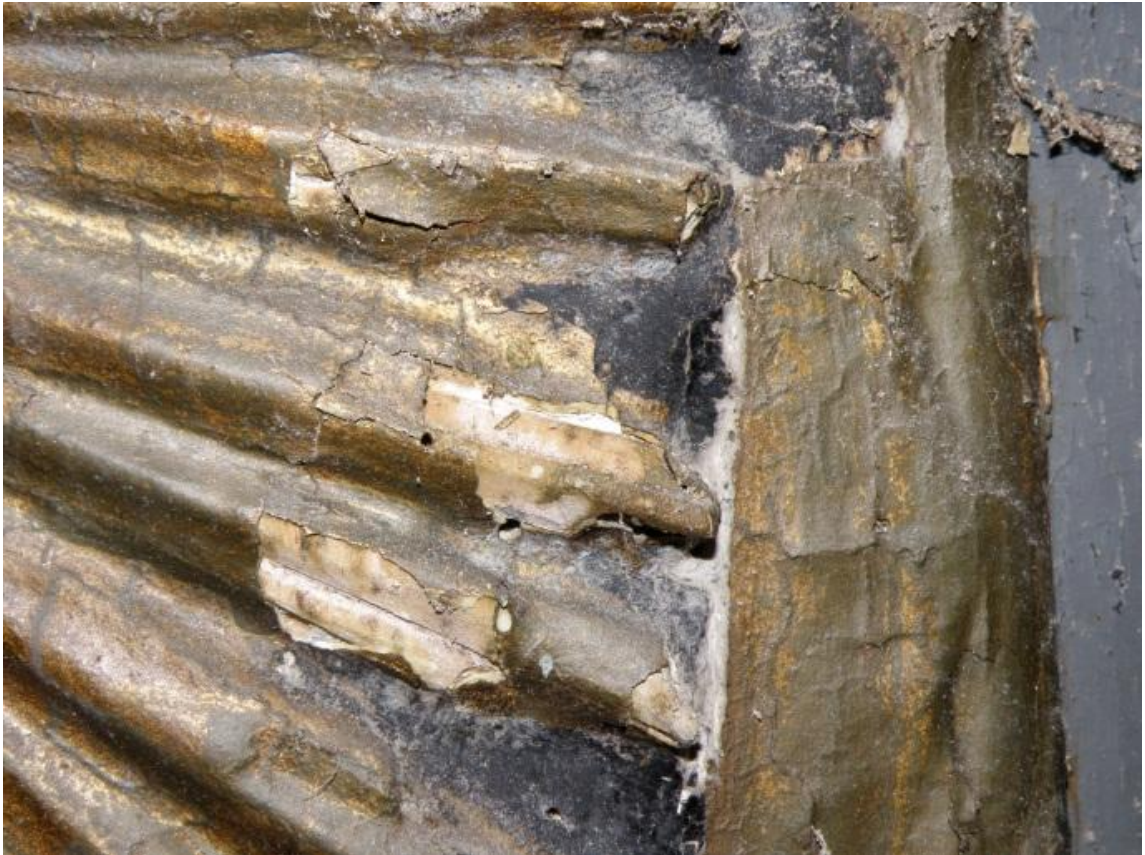
7

| 7. Detail poškozené zlacené římsy | |

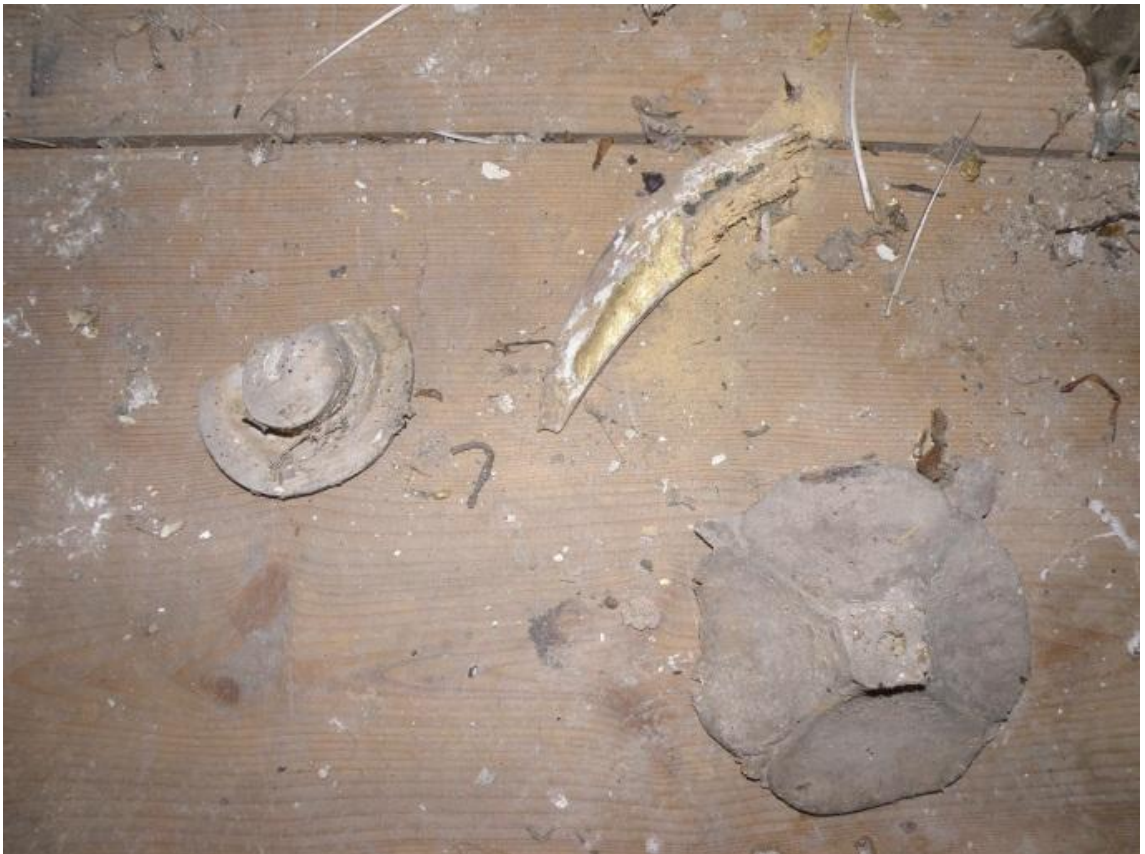
8

| 8. Odpadané části řezb napadené červotočem | |

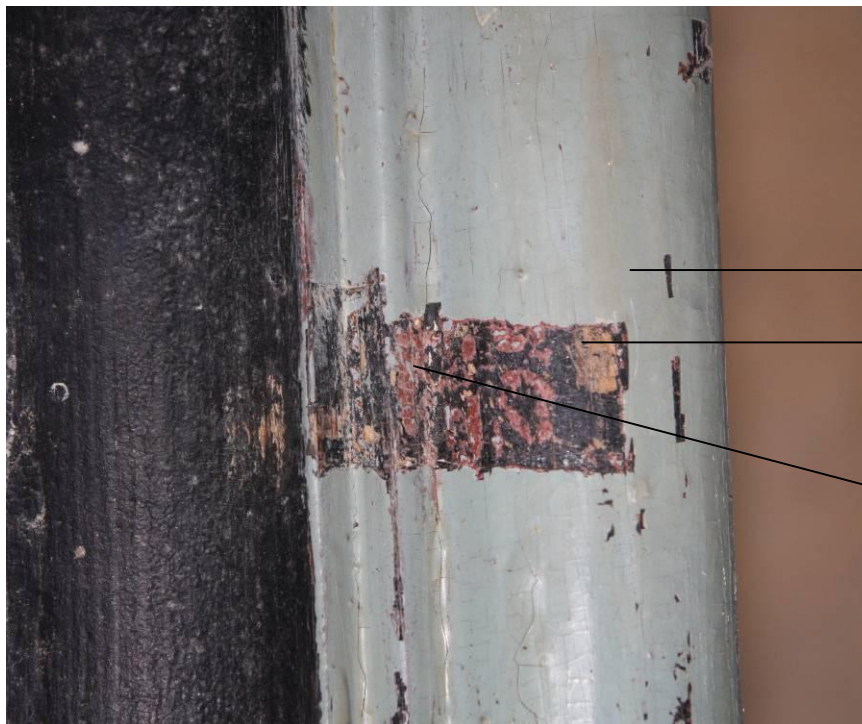
S3 – v horní části levé stojny pravého postranního vstupu za oltář

Sondy 3 a 4 provedené na pravé straně oltáře
statigrafie vrstev dochovaných povrchových úprav

Současná olejová
přemalba

Starší černá úprava

Červený olejový podklad
pro plátkové zlacení

Stav svrchních vrstev polychromie – souvrství tvoří několik postupných úprav. Vrstvy jsou většinou zkrakelované, místy uvolněné krkely odpadávají. Klihové pojivo je vlivem vysoké vlhkosti objektu, tedy RW prostředí, stráveno.

Přemalba č.1 je nejstarší fází opravy černě politurované architektury. Zahrnuje podložení poškozených (opadaných) partií a plošnou, kompletní přemalbu olejovou barvou. Kolorit obou fází je stejný, rozdíl je v podání zdobných prvků, původně na lesk zlacených detailů, kde byl položen plátek zlata na mixtion.

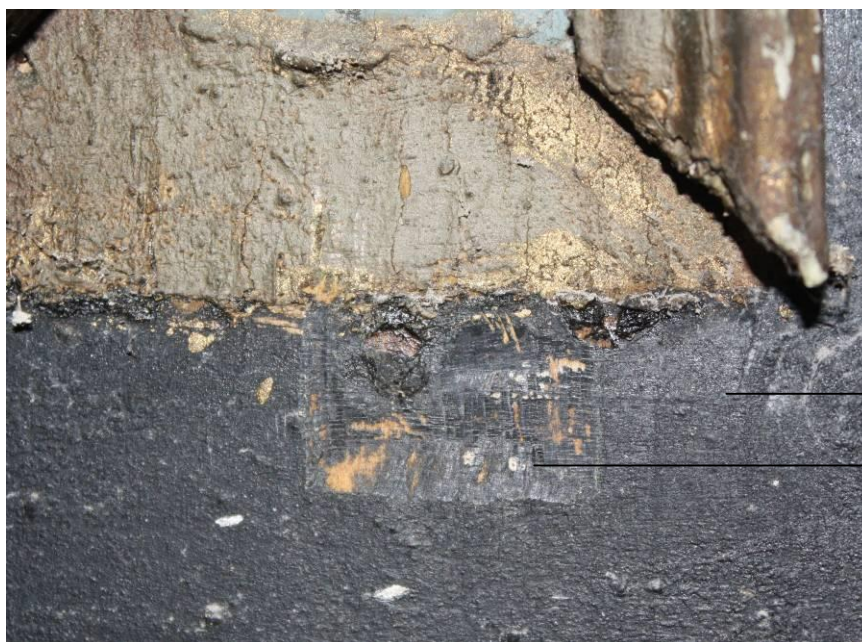
S4 - provedená pod rámem mramorovaného zrcadla

Současný povrch

Doložen starší černý nátěr

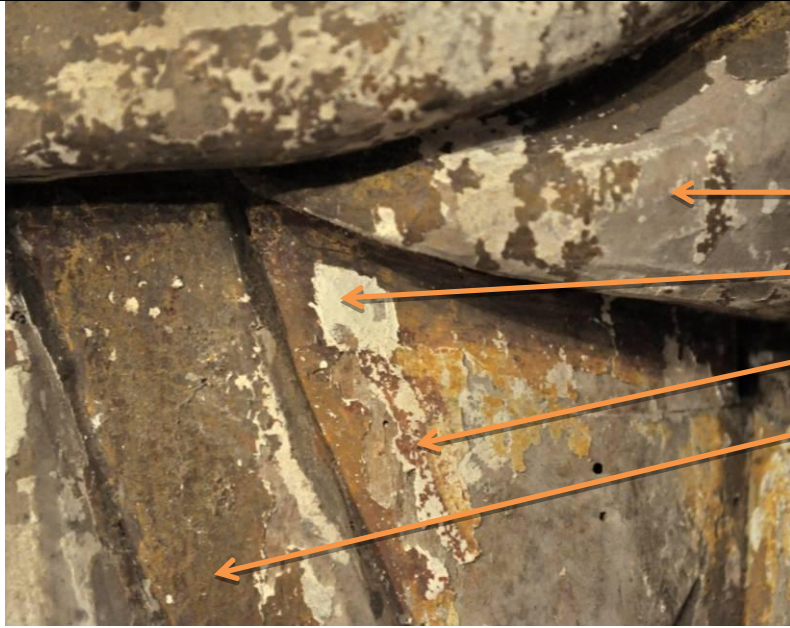
Detail Roucha

Dřevo

Polyment

Mladší barevná vrstva

Polychromie – souvrství několika postupných úprav tvoří poměrně silnou vrstvu (od 2 mm do 5 mm) Přičemž došlo k lokální degradaci plastické formy nadměrným zalitím hloubek modelace. Vrstvy jsou většinou zkrakelované, místy uvolněné krájely odpadávají. Klihové pojivo je vlivem vysoké vlhkosti objektu, tedy RW prostředí, stráveno.

Přemalba č.1 je nejstarší fází opravy. Zahrnuje křídování poškozených (opadaných) partií a plošnou, kompletní přemalbu olejovou barvou. Kolorit této fáze je výraznější se zdobnými prvky zlacených detailů.

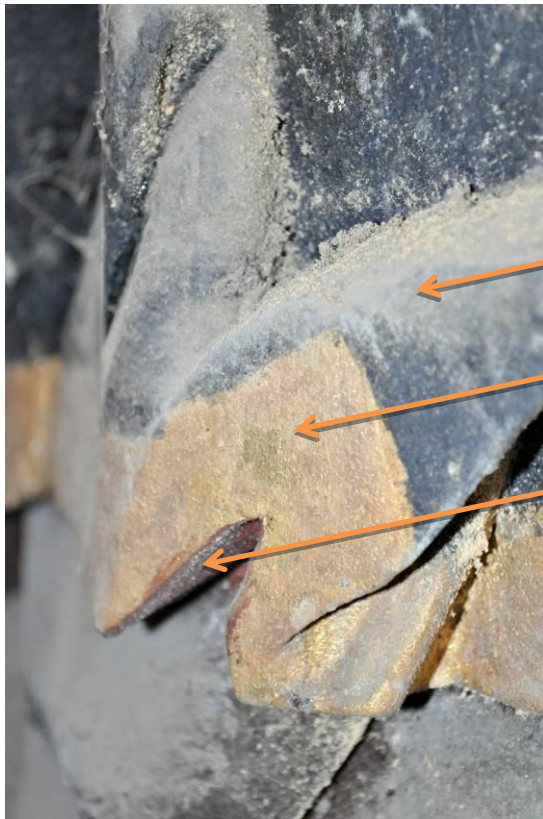
Detail Roucha

Mladší barevná vrstva

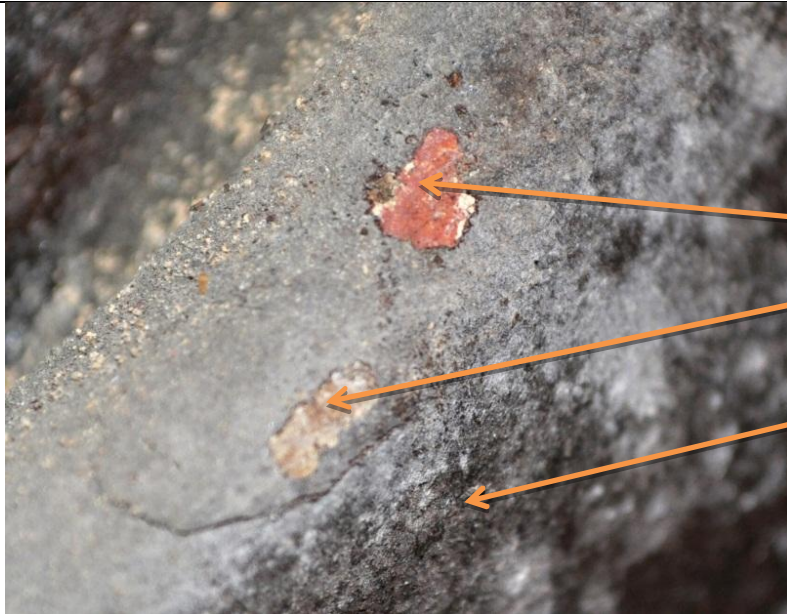
Detail Sukně

Polyment

Zlacení

Mladší barevná vrstva

Polychromie – souvrství několika postupných úprav tvoří poměrně silnou vrstvu (od 2 mm do 5 mm) Přičemž došlo k lokální degradaci plastické formy nadměrným zalitím hloubek modelace. Vrstvy jsou většinou zkrakelované, místy uvolněné krájely odpadávají. Klihové pojivo je vlivem vysoké vlhkosti objektu, tedy RW prostředí, stráveno.

Přemalba č.1 je nejstarší fází opravy. Zahrnuje křídování poškozených (opadaných) partií a plošnou, kompletní přemalbu olejovou barvou. Kolorit této fáze je výraznější se zdobnými prvky zlacených detailů.

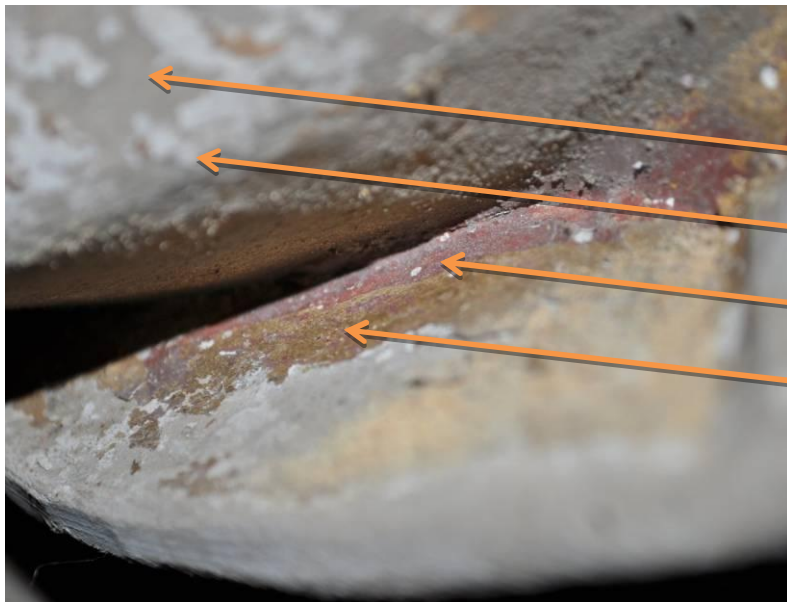
Detail drapérie

Dřevo

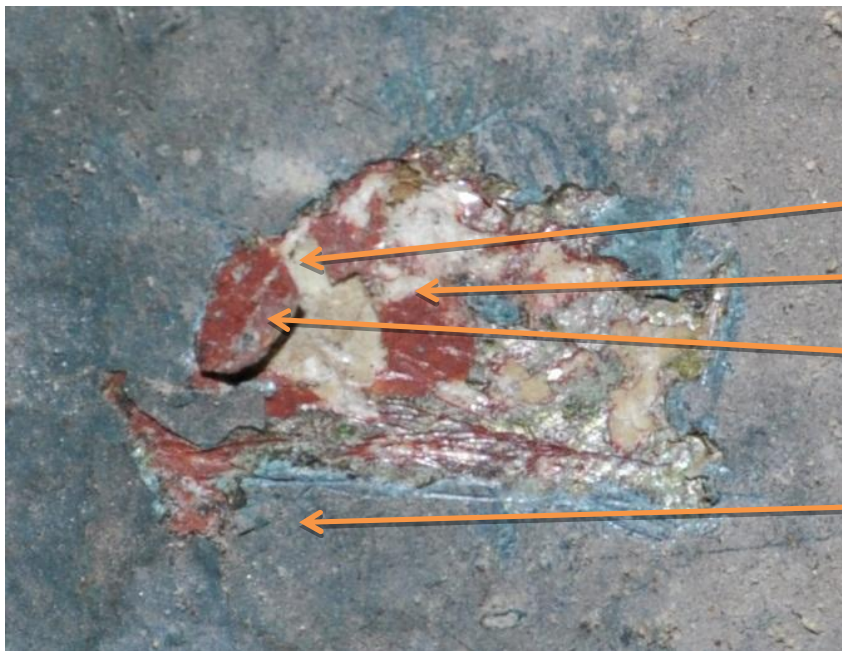
Sonda na sukni

Dřevo

Zlacení

Mladší barevná vrstva

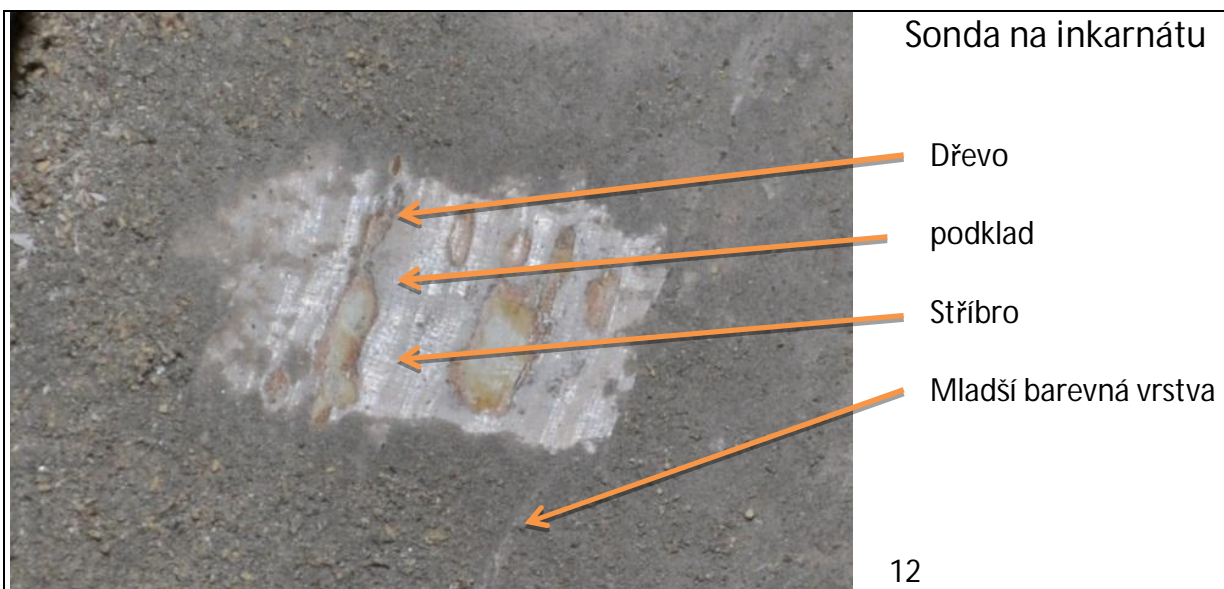
Sonda na inkarnátu

Dřevo

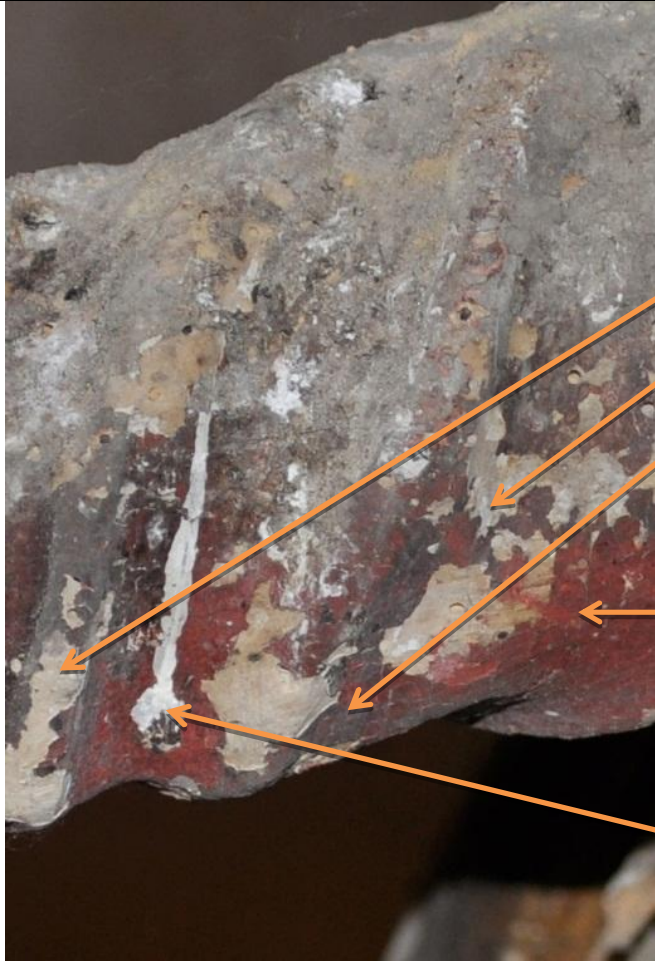
Detail pravé ruky

Dřevo

Mladší barevná vrstva

Ptačí exkrement

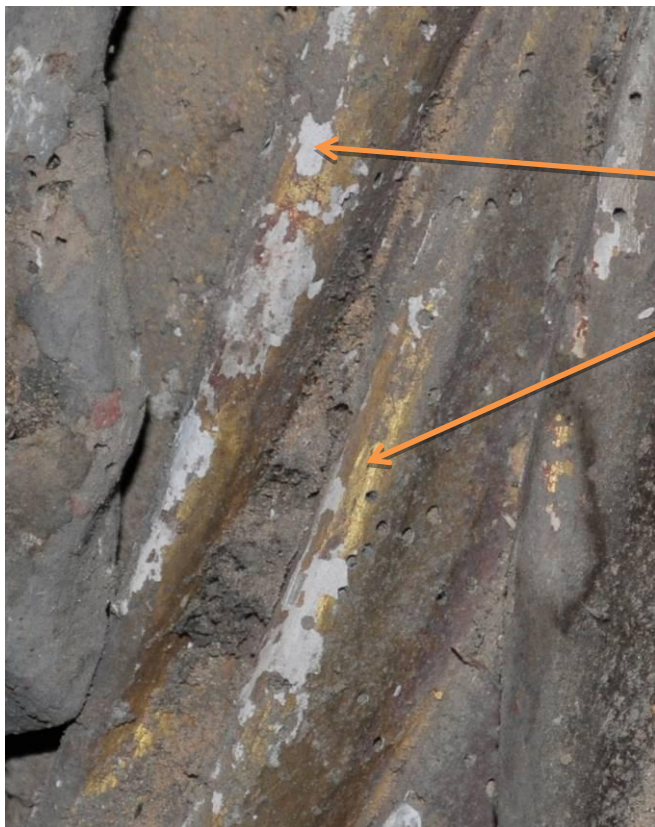
Detail roucha

Podklad

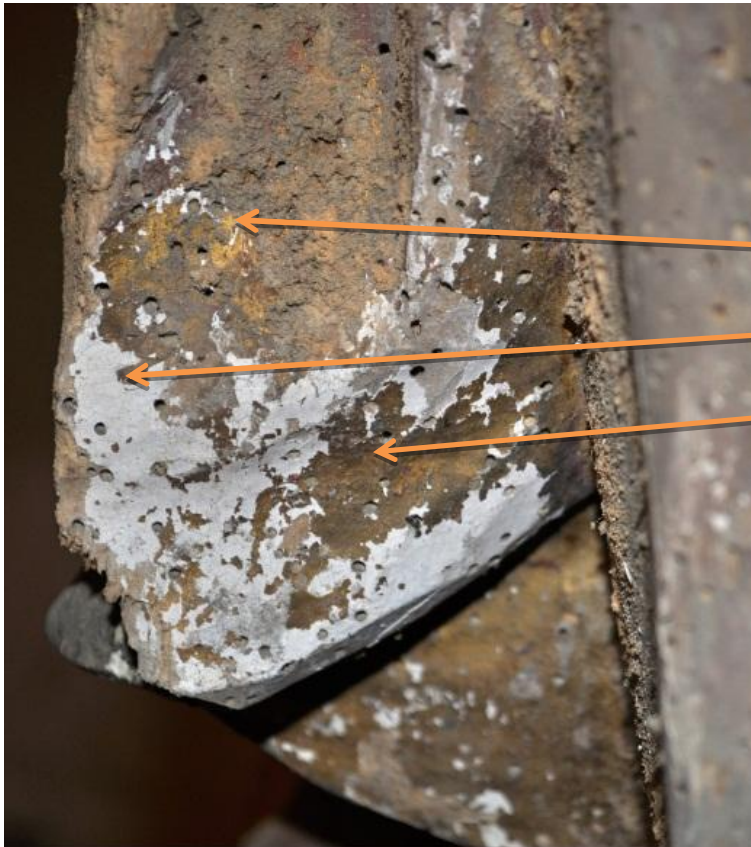
Detail drapérie

Fragment zlacení

Podklad

Mladší barevná vrstva

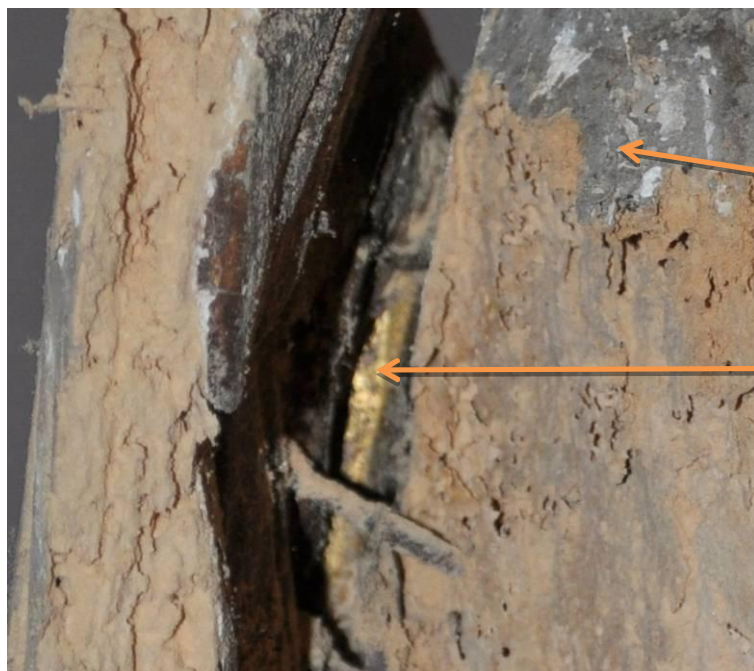
Detail levého křídla

Mladší barevná vrstva

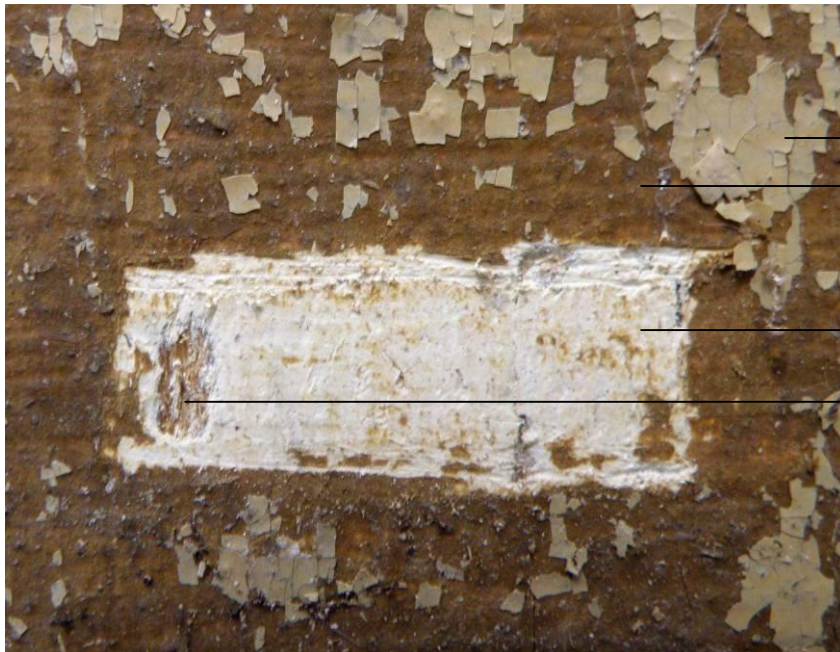
S9 – plocha pozadí výjevu
statigrafie vrstev dochovaných povrchových úprav

Současný nátěr

Starší přemalba

dřevo

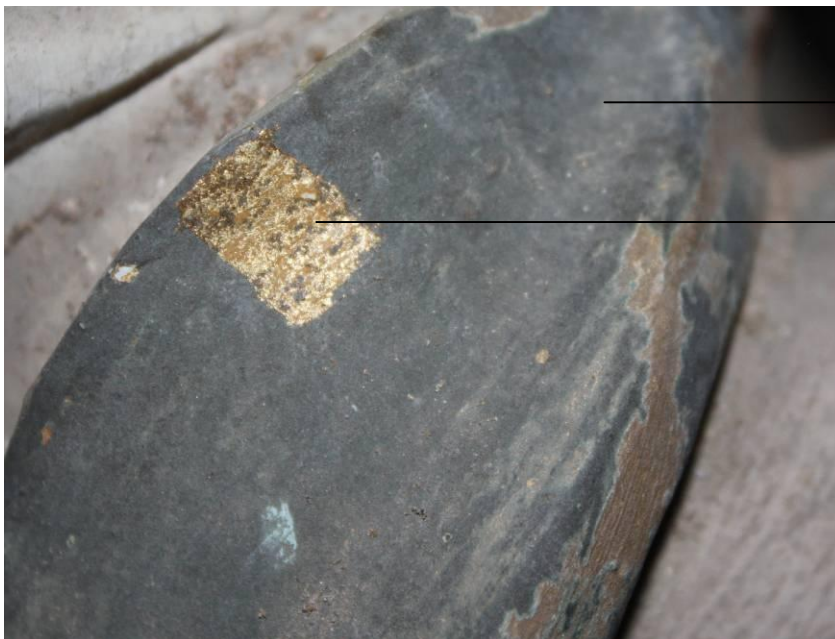
S10 – otočený lem rukávu pravé ruky Maří Magdalény
statigrafie vrstev dochovaných povrchových úprav

současný nátěr, olej

zlacený lem na oranžový
podklad, starší přemalba

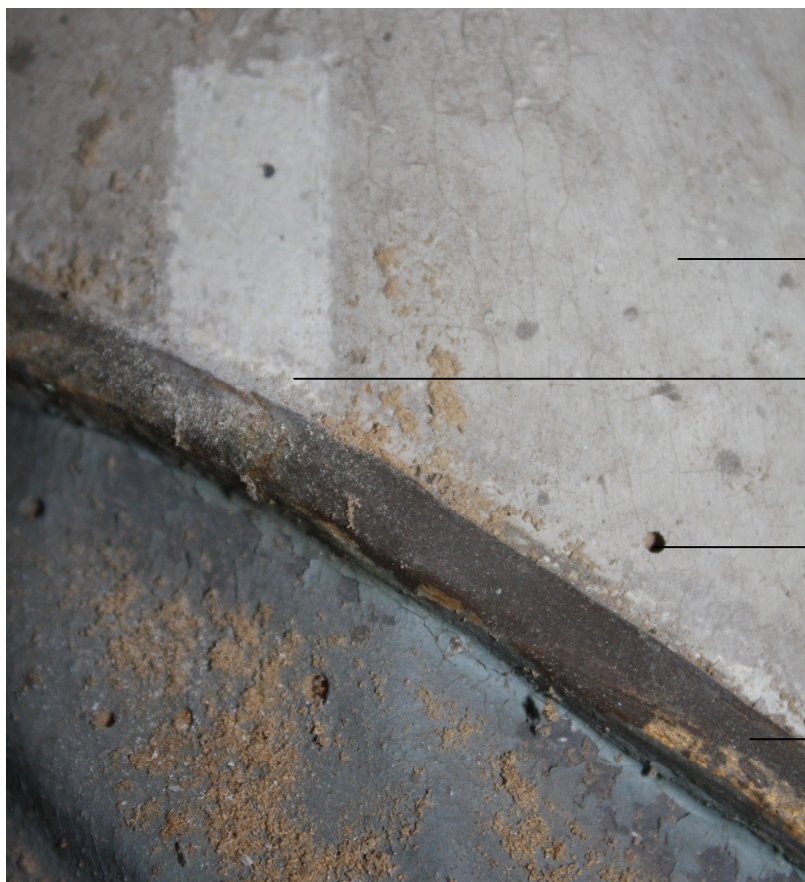
S11 – oblast břicha nad lemem sukně

současný nátěr, olej

světlejší starší přemalba

červotočivé otvory

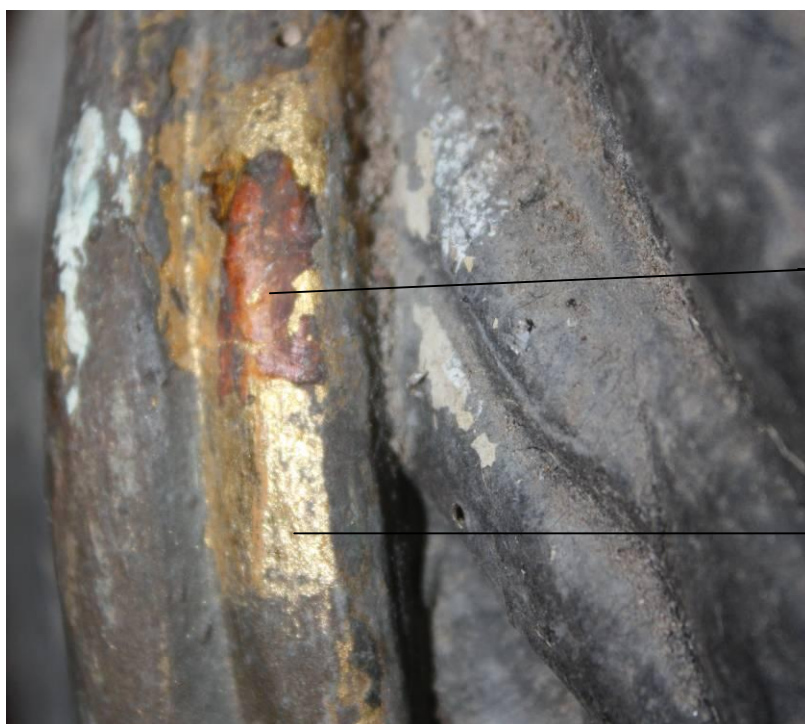
S12 stuha ve vlasech Maří
Magdalény

červený poliment se zbytky
lazury

zčernalý bronzový nátěr
nejmladší vrstva

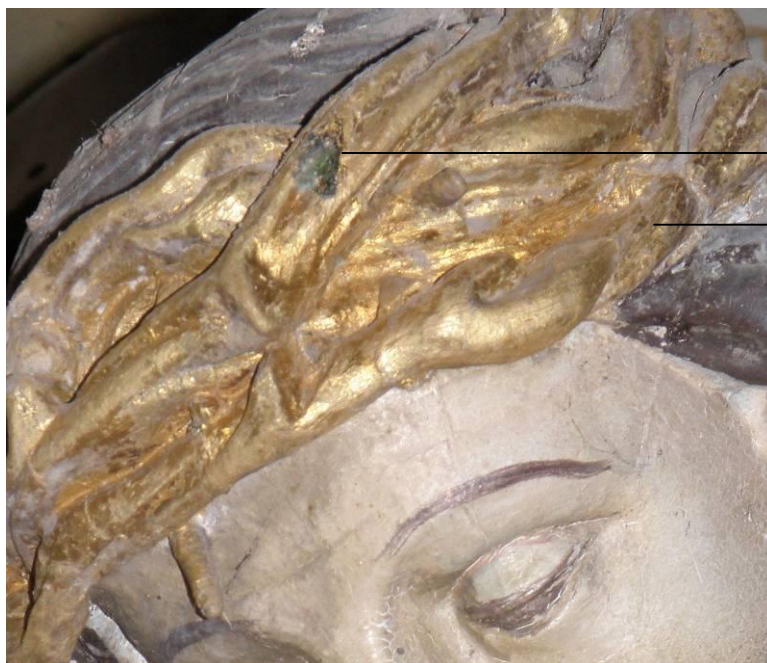
S13 – trnová koruna Krista

Zelená lazura na stříbřeném pokladu

Zlacení pochází z předešlé fáze

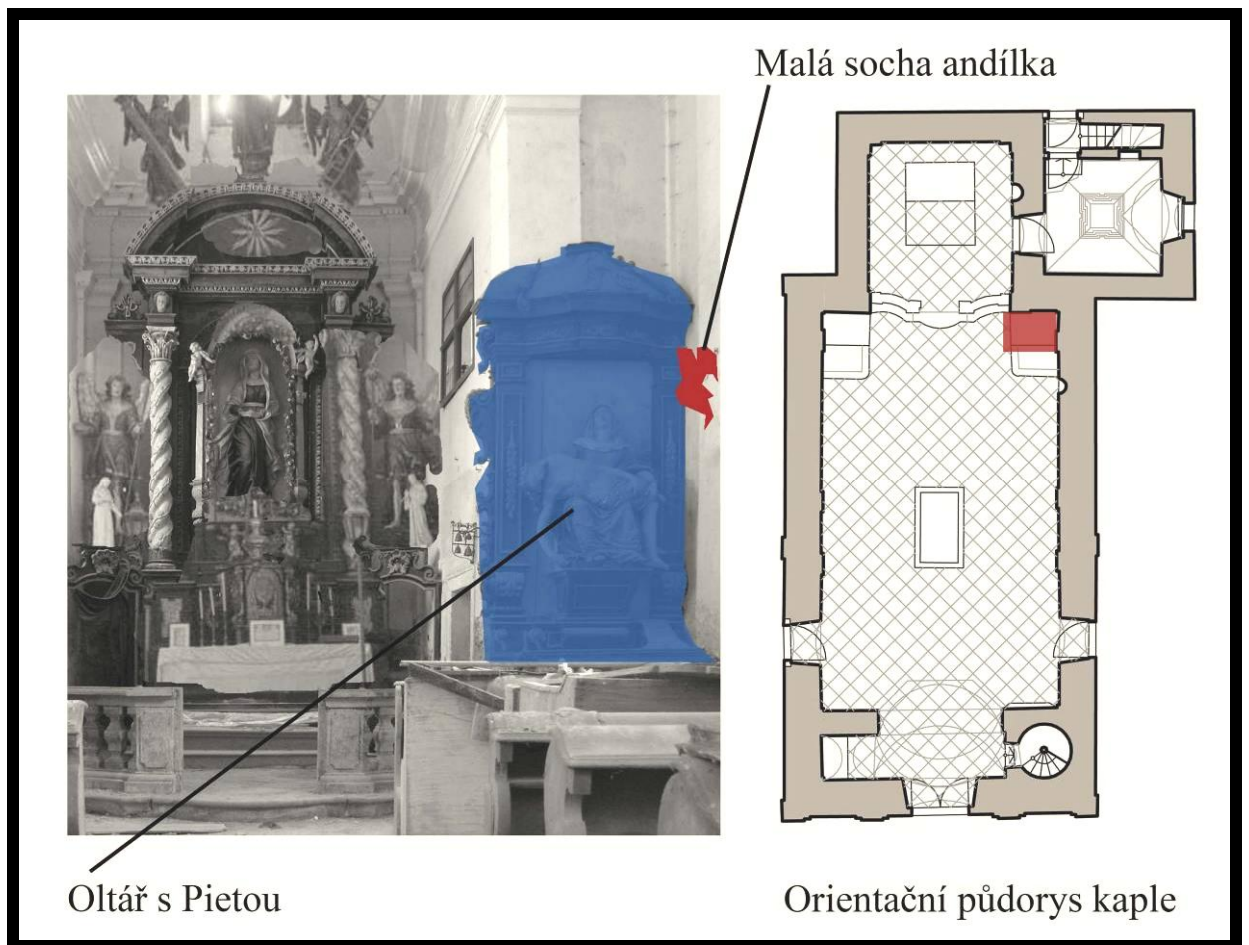
Schéma postavení jednotlivých částí památky

Obsah :
Oltář s pietou
Malá socha andělka

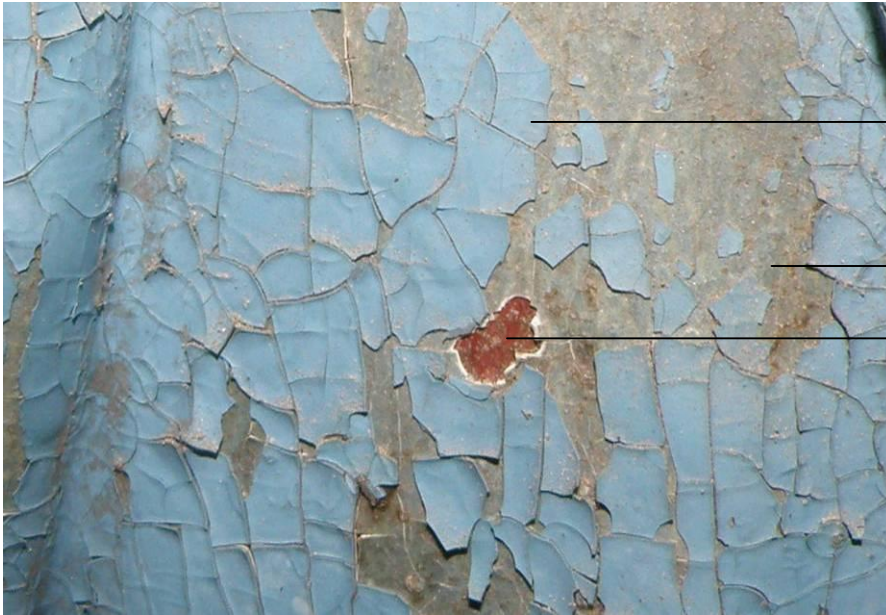
S14

Sondy 14 a 15 modrý šat na hrudi a rouška PM.
statigrafie vrstev dochovaných povrchových úprav

Současná světle modrá
olejová vrstva

Starší modrozelená
úprava + křídový
podklad

Poliment nejstarší fáze

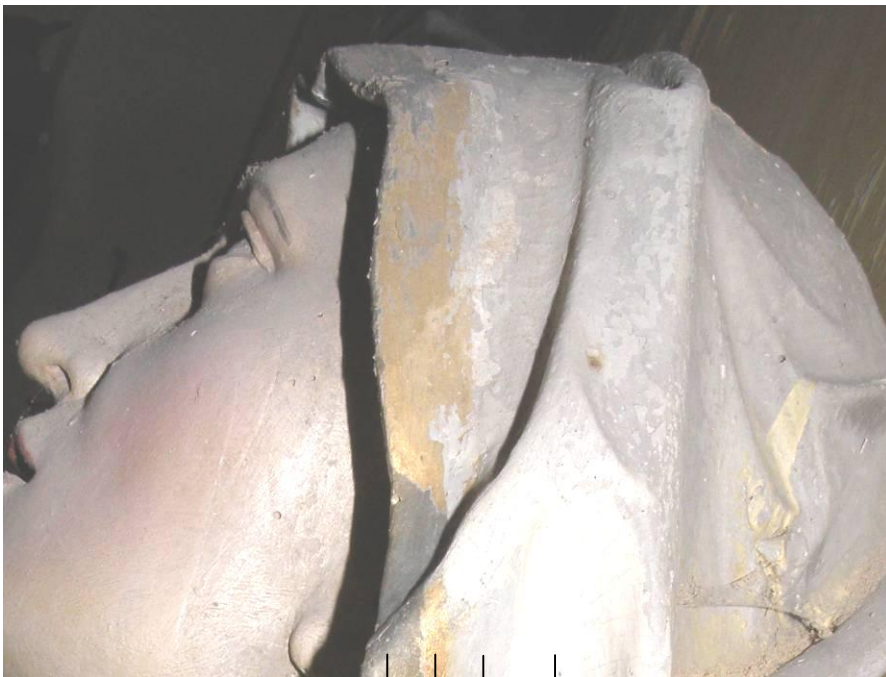
S15

Starší provedení se zlaceným lemem
a šedomodrou rouškou

Nejmladší současná fáze s bronzovým lakem

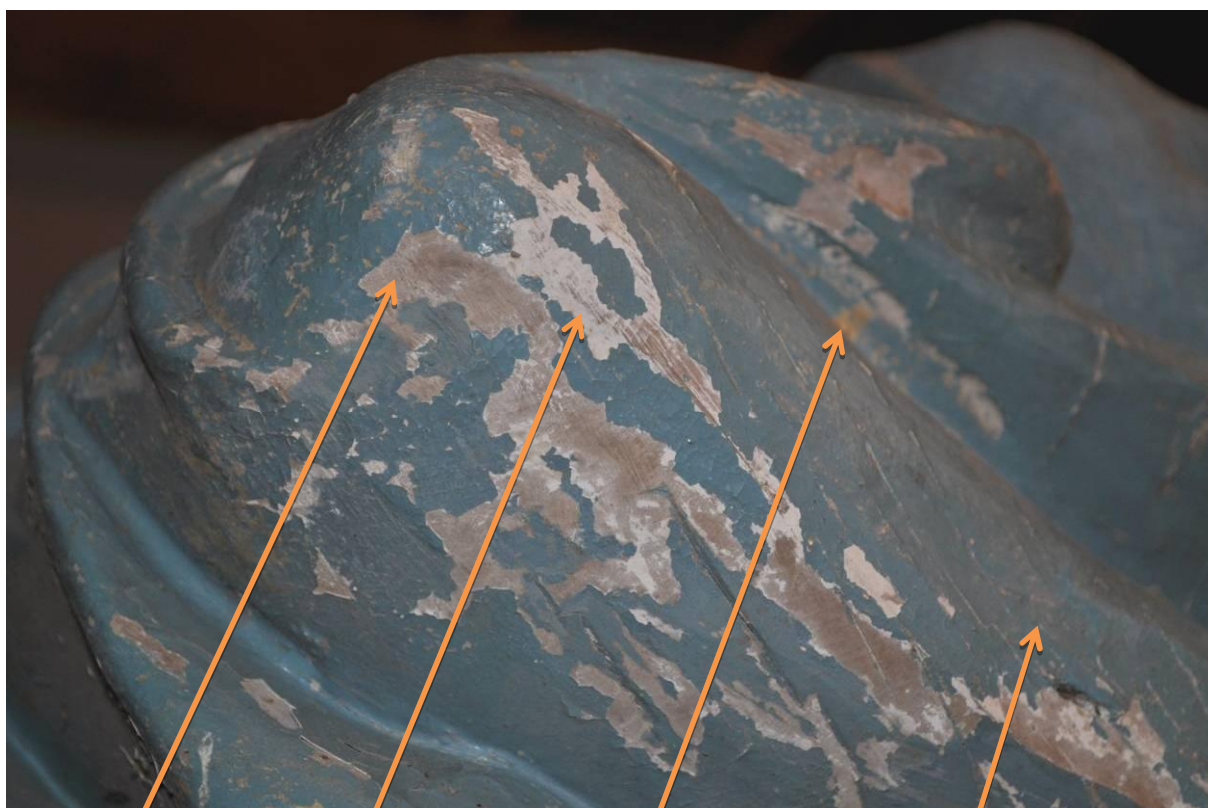
Detail drapérie

Dřevo

podklad

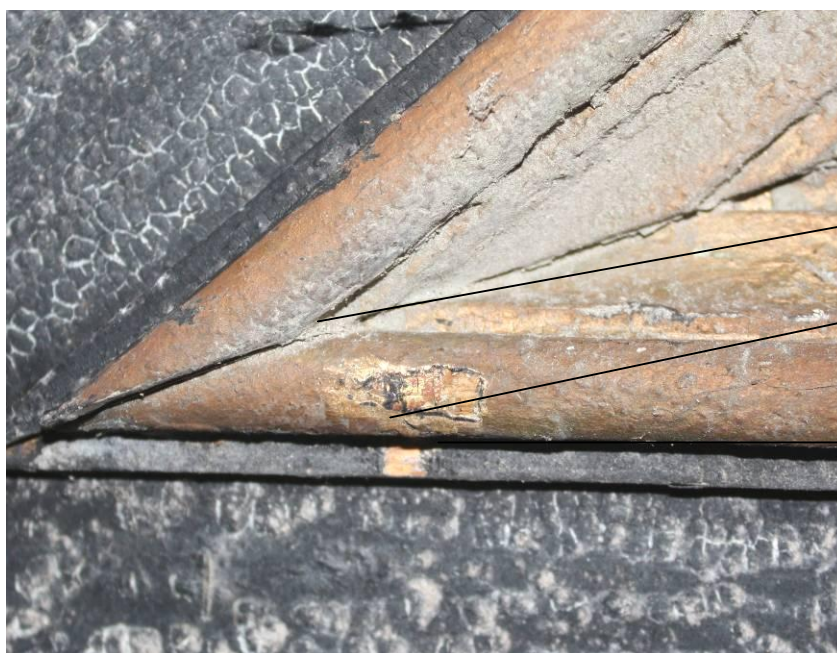
Sondy 16 a 17 provedené na zlacených detailech architektury koše a zábradlí schůdků
S16

Současný nátěr bronzovým lakem

Starší černá úprava olejovou barvou

Fragment polimentu nejstarší fáze

Přemalba č. 1 je nejstarší fází opravy černě politurované architektury. Zahrnuje podložení poškozených (opadaných) partií a plošnou, kompletní přemalbu olejovou barvou. Kolorit obou fází je stejný, rozdíl je v podání zdobných prvků, původně na lesk zlacených detailů, kde byl položen plátek zlata na mixtion.

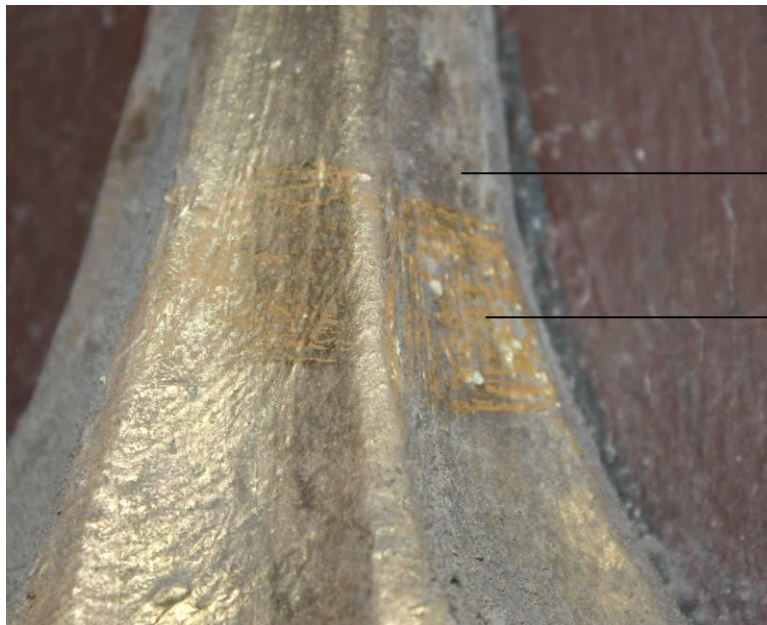
S17 – kartuše na koši kazatelny

Tenký bronzový lak současné úpravy

Oranžový mixtion + plátkové zlacení
