„Oprava kaple Panny Marie Bolestné v obci Kámen, vč. mobiliáře“.
07.2014, aktualizace 07.2018.

Projektová dokumentace pro provádění stavby

“Oprava kaple Panny Marie Bolestné v obci Kámen, vč. mobiliáře.“

Dokumentace pro provádění stavby 07.2014, aktualizace 07.2018.

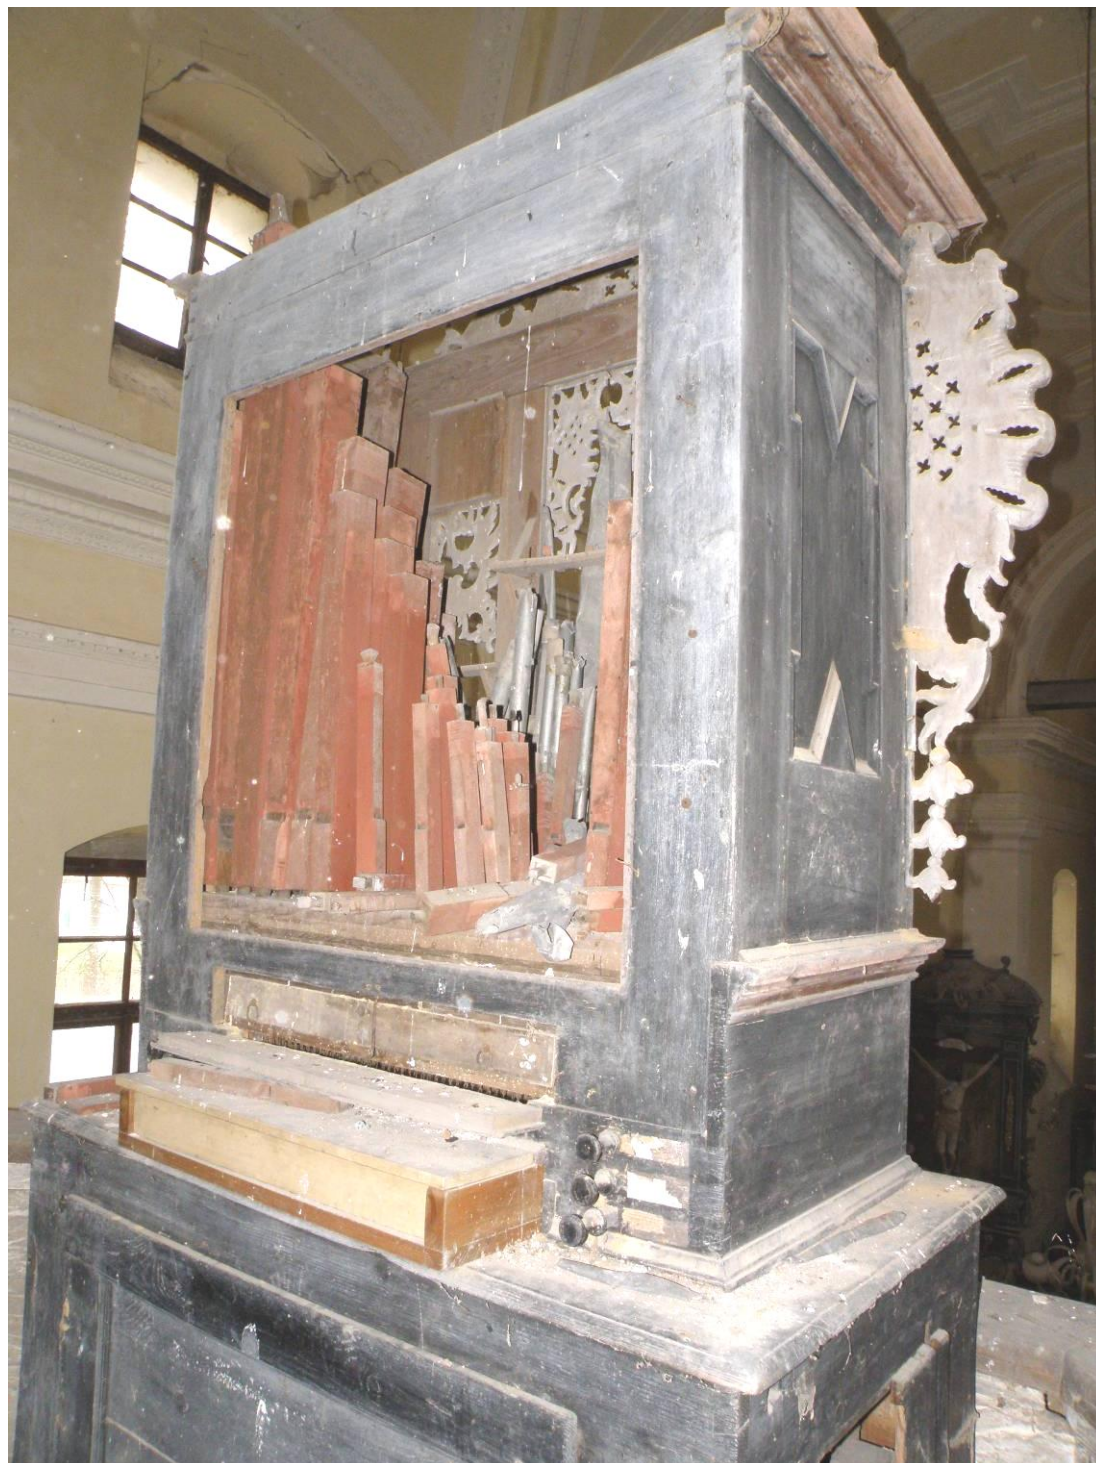
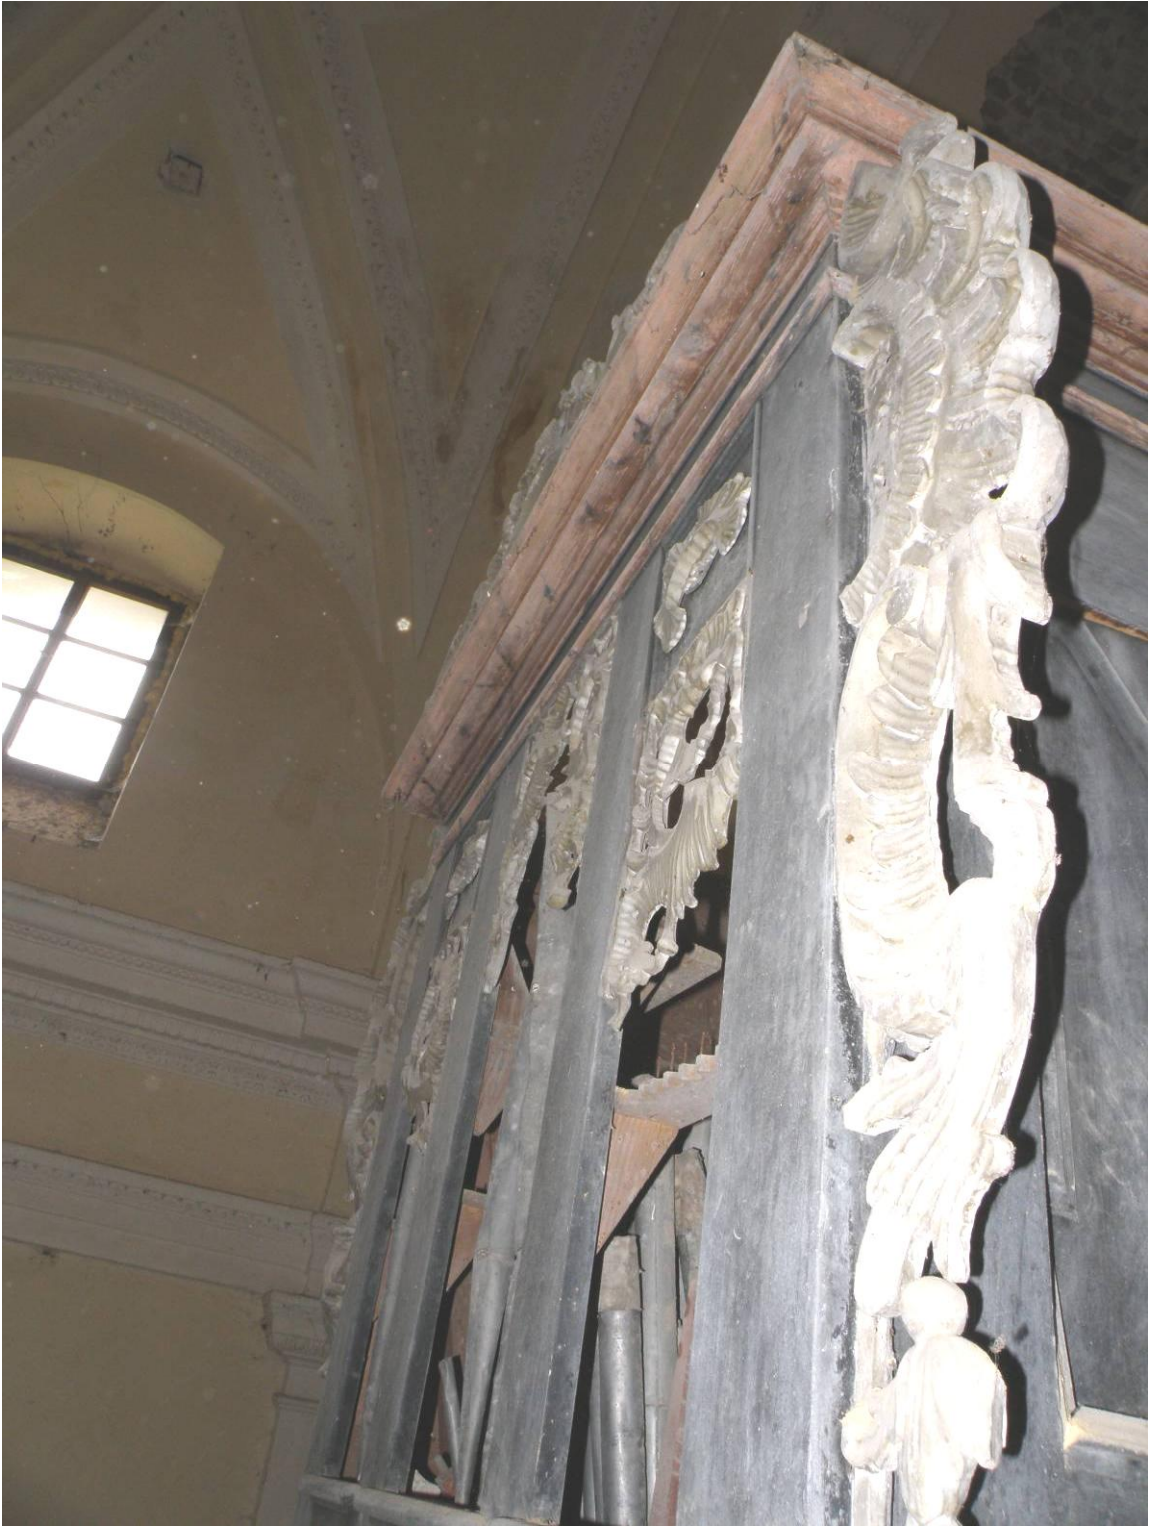
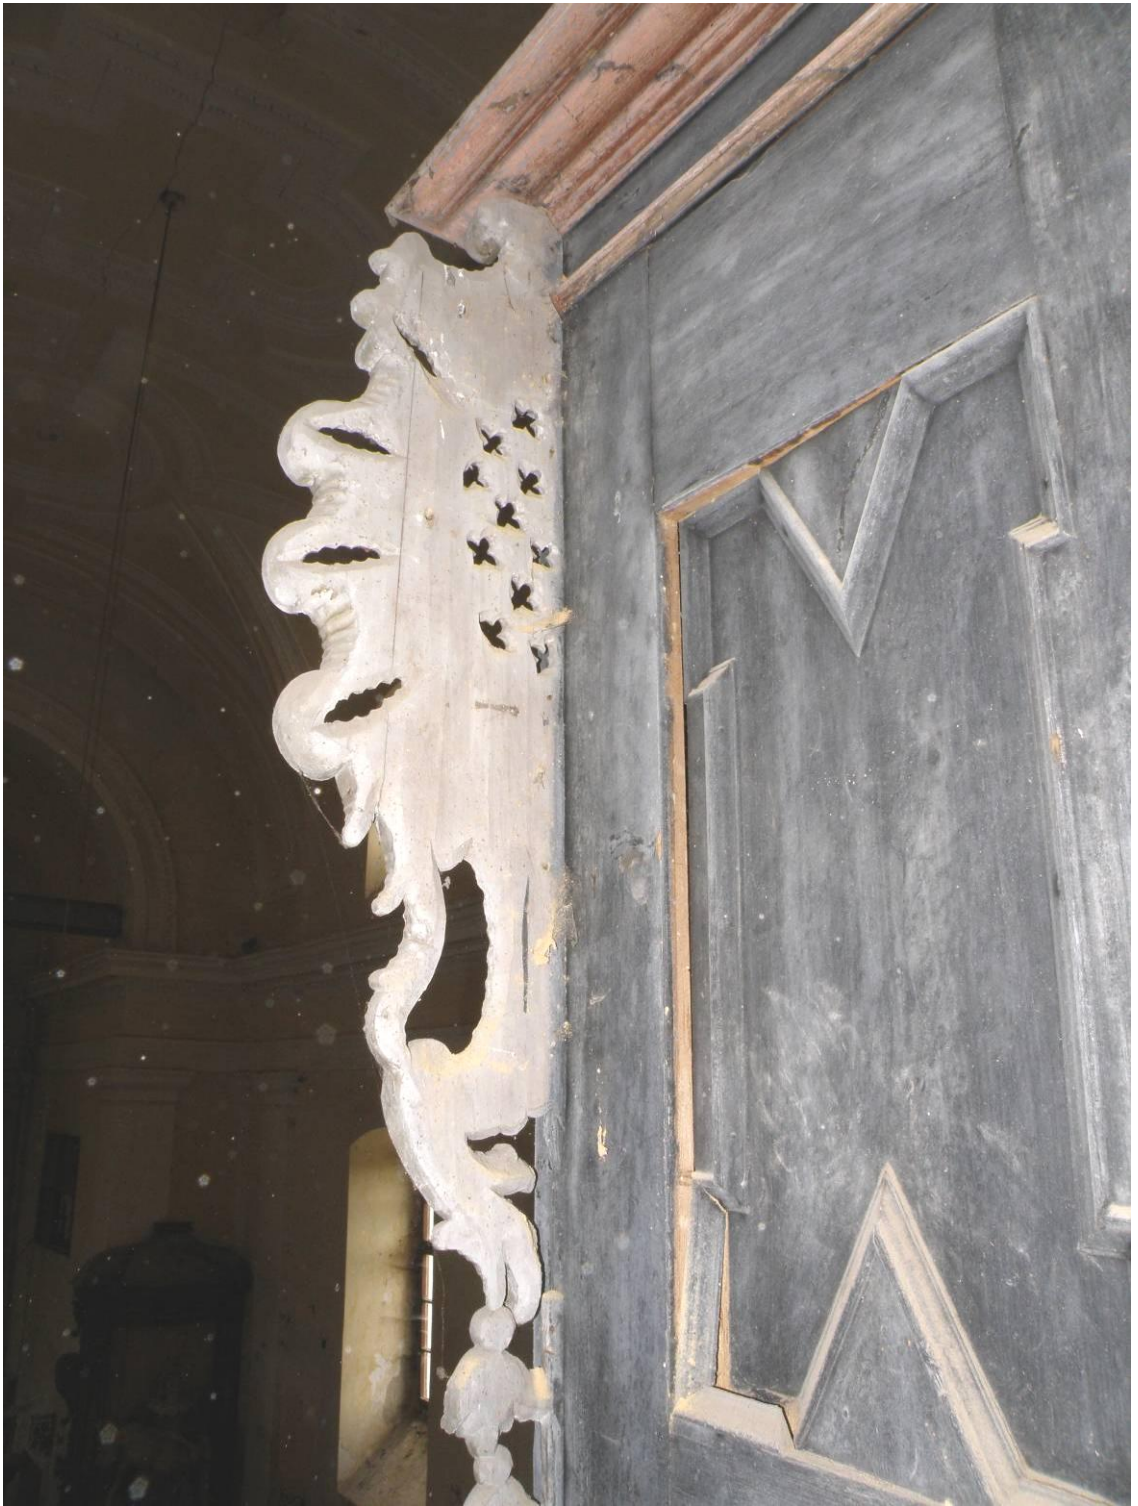
Objekt je druhotně upravován, zřejmě jsou přemalby i formální doplňky.
Dřevo je napadené červotočem, vandalsky jsou poškozeny některé části.

Menší pozitiv umístěný na oratoři kaple se skládá z manuálu a dvouetážové skříně. Vzhledem k jejich současnému stavu je třeba provést zcela zásadní rekonstrukční zásah na všech prvcích varhan. I pro tento mobiliární prvek je zásadní kombinované poškození vlivem narušení dřevní hmoty dřevokazným hmyzem v kombinaci s hrubým zacházením. V rámci restaurátorského zásahu je nutná spolupráce restaurátora historických varhan a restaurátora historického mobiliáře.

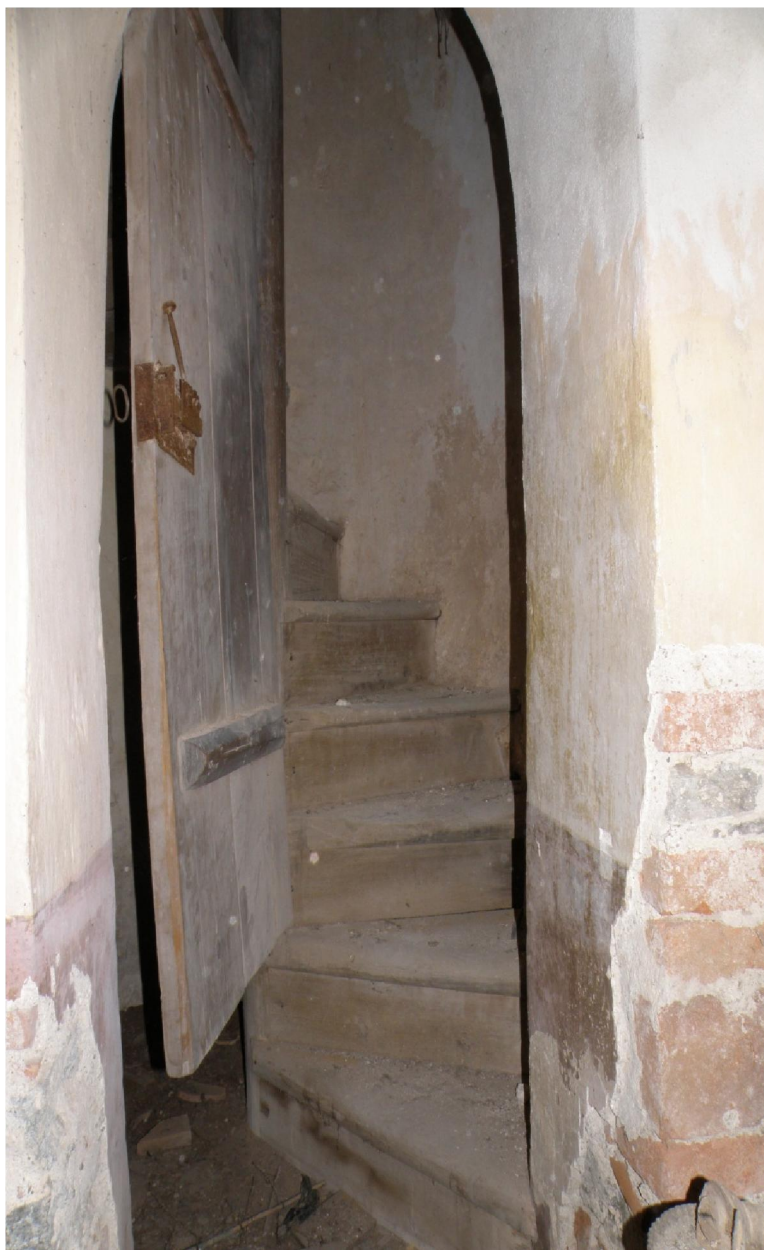
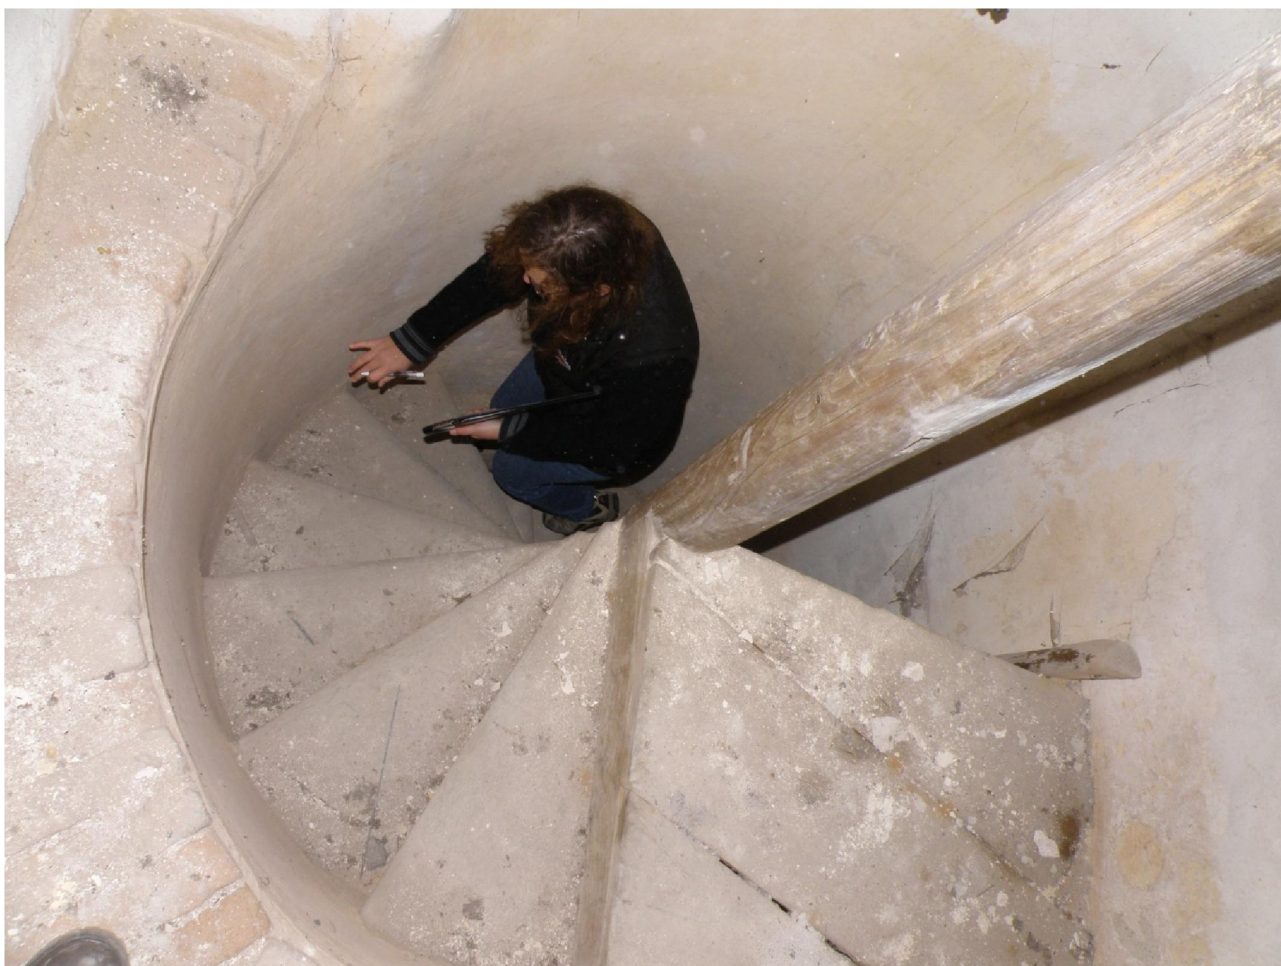
Renovace dvou dřevěných vřetenových schodišť na oratoř a kůr.

V dolní partii lze předpokládat s ohledem na vysokou vlhkost stavby uvnitř konstrukce schodiště výskyt houby.

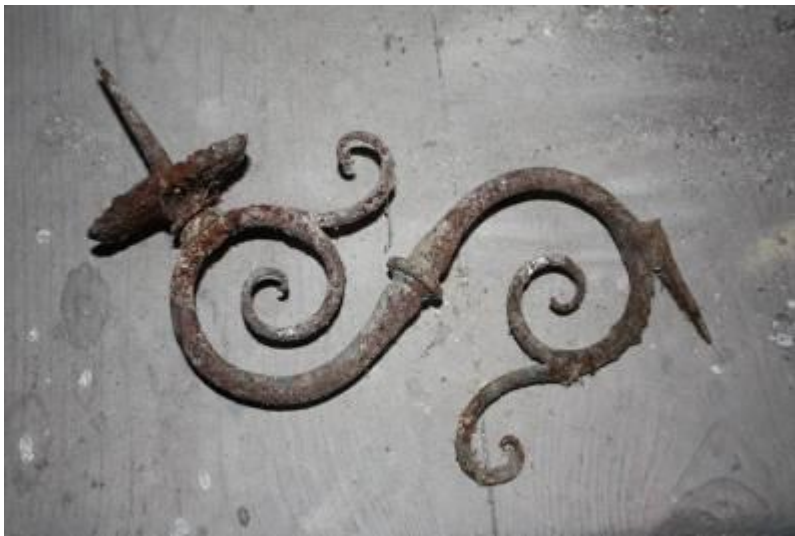
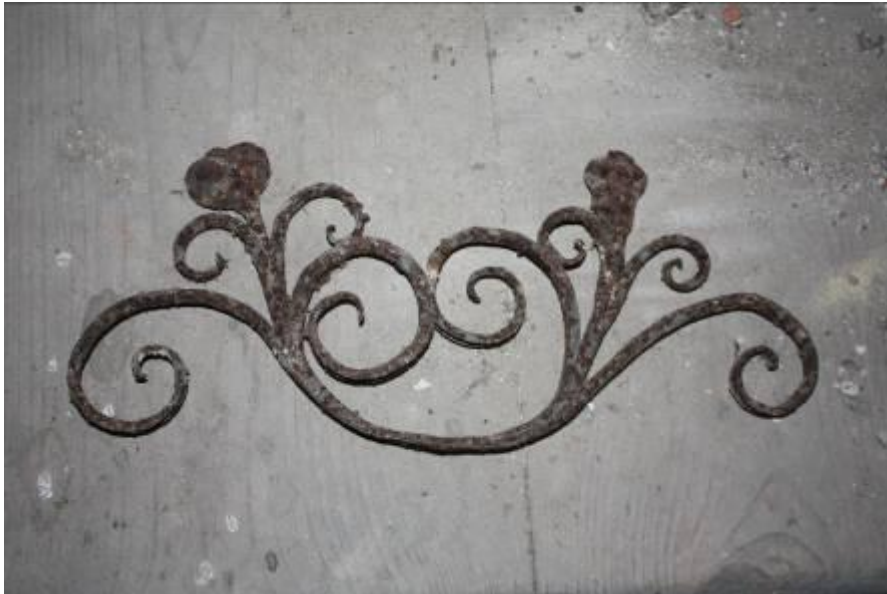
| <p>Popis</p> <p>nástěnné svícný esovitého tvaru na koncích rozdvojených s objímkou uprostřed, materiálem je ocel, upevnění zasunutím do skoby s očkem na zdi, součástí je kruhový tácek na svíci, počet 14 kusů, rozměr 21 x 29cm</p> <p>nástěnné svícný v podobě konvexkonkávě tvarované ocelové konzoly na kruhové dřevěné podložce nesoucí mělký kalíšek s dvojicí volut pod ním, počet 2 kusy, rozměr 33x 14cm</p> <p>rozvinutý souměrný útvar, funkce neznámá, materiál ocel, rozměr 33x 14cm, 1kus</p> | | |
| <p>Stav</p> <p>celý povrch svícnů pokryt korozními produkty železa, kovové jádro zachováno, u tří esovitých svícnů chybí miska na svíci, možná původní povrchová úprava není zachována</p> | | |

odstranění korozních produktů železa suchou cestou tryskáním balotinou B 159, stabilizace povrchu roztokem taninu a kyseliny fosforečné, vysušení na 100 °C po dobu 3 hodin. konzervace povrchu bude provedena lakováním paraloidem B72.

Stav: předměty ze železných kovů: nástěnné svícny a drobné liturgické předměty jsou pokryty silnými vrstvami objemných korozních produktů železa, které v některých případech způsobují narušení tvaru předmětu úbytkem materiálu.

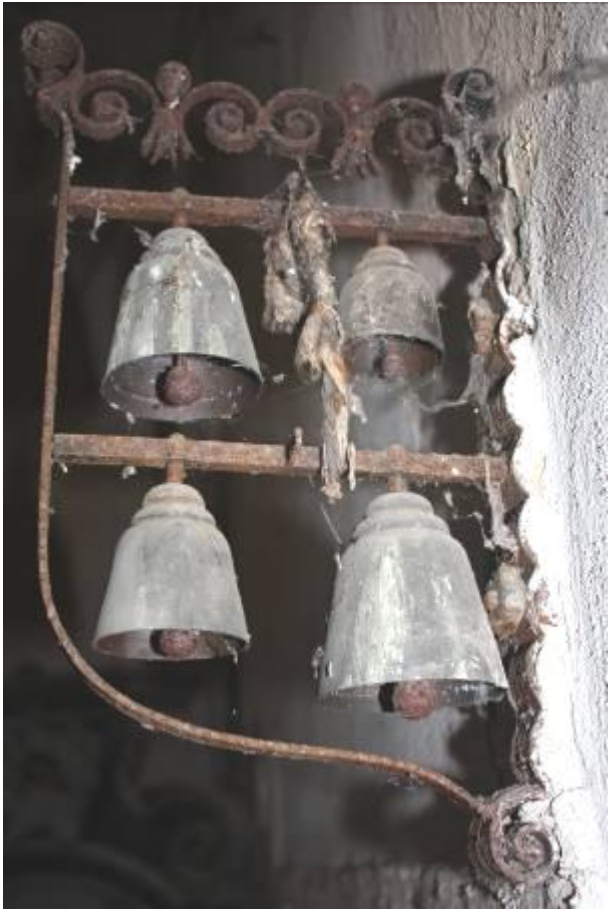
| <p>Popis</p> <p>na jižní stěně presbytáře dvouetážová vykonzolovaná hrazdička, nesoucí v každé etáži po dvou prostých kovových zvoncích, při stěně je vlnkovitý závěs ke stěně připevněn dvěma šrouby s maticemi, nahoře je závěs zdoben volutami, materiál; hrazdička ocel, zvonky mosaz, ocelová srdce</p> | | | | |

povrch hrazdičky je pokryt silnými korozními produkty železa se zachovalým pevným kovovým jádrem

povrch zvonků je pokryt celoplošně korozními produkty mědi tmavohnědé a zelené barvy

korozní produkty železa budou z povrchu hrazdičky odstraněny mechanicky tryskáním skleněnou balotinou B159, povrch bude stabilizován roztokem taninu s kyselinou fosforečnou, který mu dodá černé zabarvení, po vysušení při 100 °C po dobu 3-4 hodin, bude povrch zakonzervován mikrokrystalickým voskem

korozní produkty z povrchu zvonků budou odstraněny chemicky v roztoku 5% kyseliny sírové, po důkladném oplachu v destilované vodě a vysušení bude povrch zakonzervován mikrokrystalickým voskem

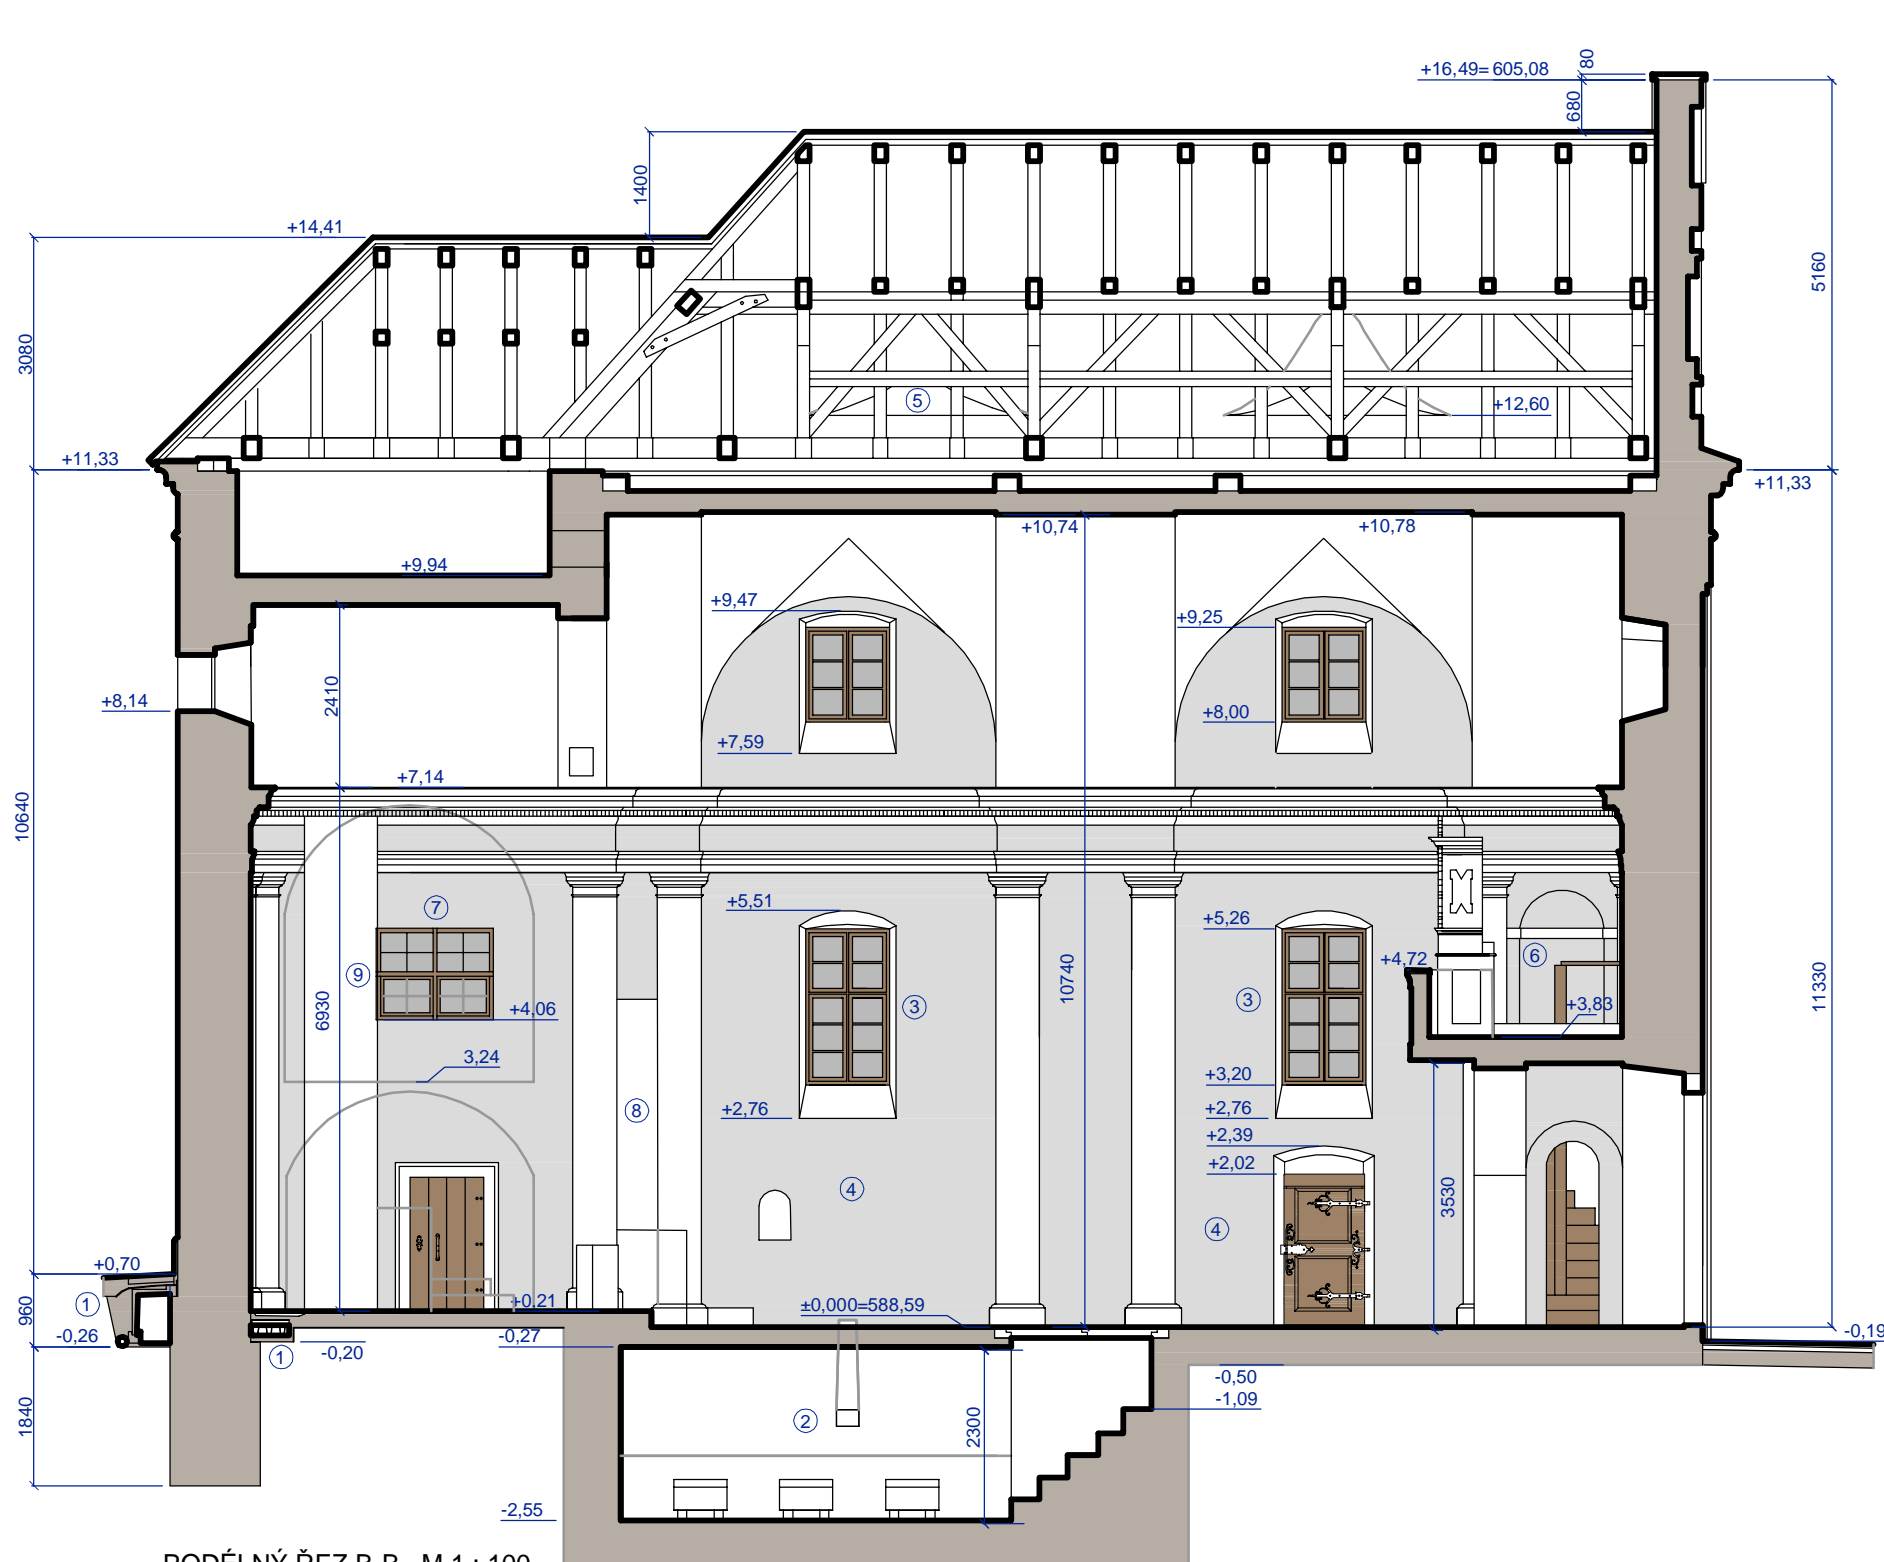
PODÉLNÝ ŘEZ B-B M 1 : 100
SO 03 INTERIÉR

RENOVACE VNITŘNÍCH OMÍTEK (POSTUP, M2)
SEJMUTÍ HLINKOVÉ VÝMALBY Z PLOCH A ODSTRANĚNÍ VYSPRÁVEK 1000 M2
HLOUBKOVÉ ZPEVNĚNÍ PONECHANÝCH OMÍTEK 700 M2
DOPLNĚNÍ ZTRACENÝCH PLOCH 300 M2
BAREVNÉ SJEDNOCENÍ PLOCH STĚN A STROPU 1000 M2

RENOVACE ŠTUKATURY STROPU A ŘÍMS (POSTUP, MB,M2)
SEJMUTÍ HLINKOVÉ VÝMALBY Z PLOCH A ODSTRANĚNÍ VYSPRÁVEK 500MB
ODSOLENÍ 50M2
HLOUBKOVÉ ZPEVNĚNÍ UVOLNĚNÝCH ČÁSTÍ ŠTUKU 140MB
DOPLNĚNÍ ZTRACENÉ MODELACE 90MB
BAREVNÉ SJEDNOCENÍ 500MB

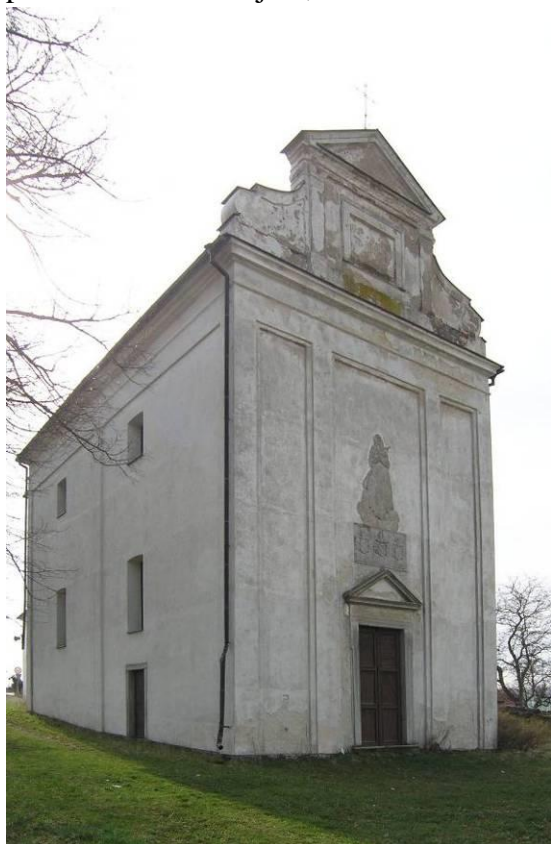
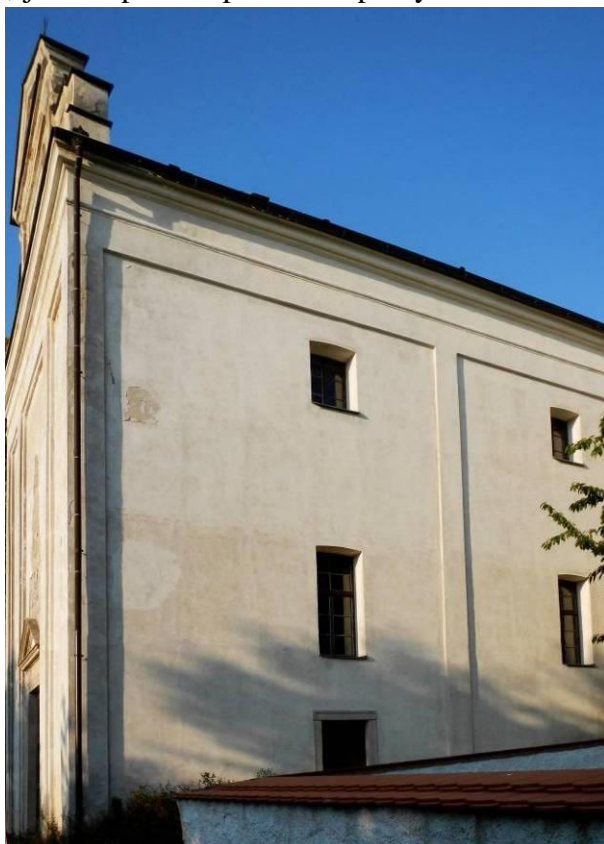
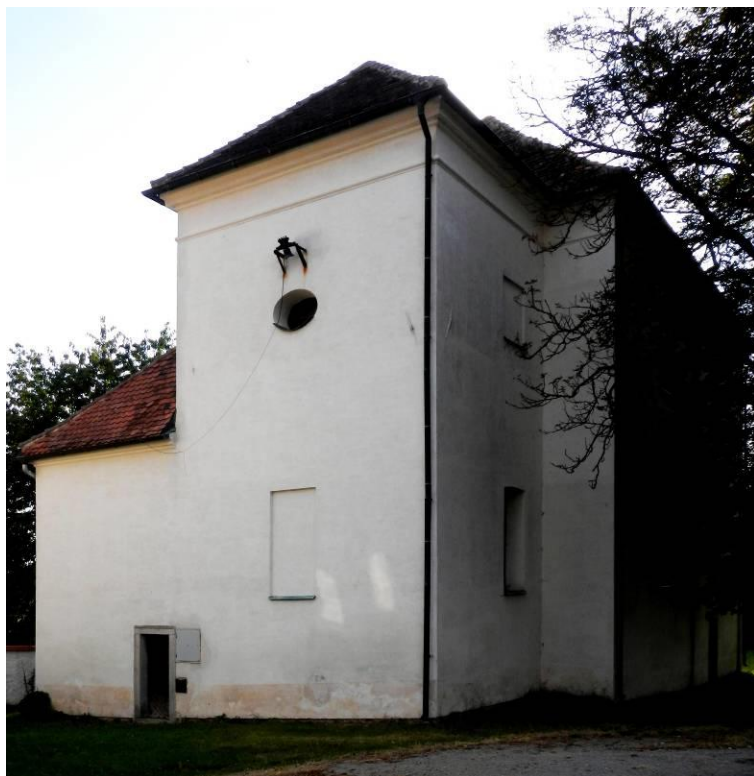
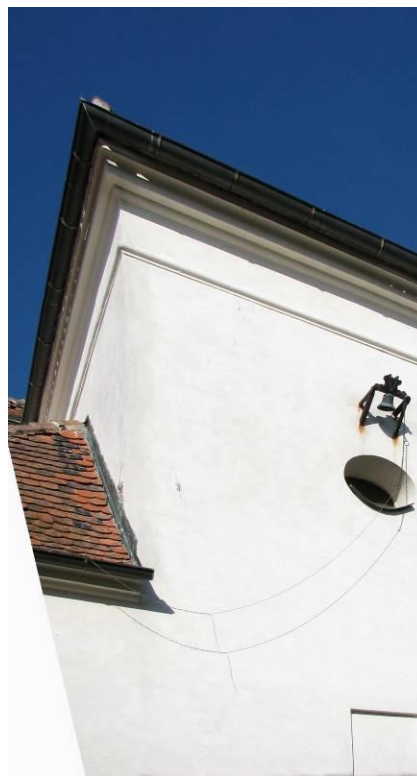
Vnější fasáda kaple je opatřena zánovní vápenocementovou omítkou. Točený, středně zrnitý štuk nese opršlý, bílý vápenný nátěr. Zdivo je z plochých kamenů se sbíraného zřejmě místního materiálu. Dlouhodobé zamokání srážkové vody podél obvodu budovy způsobilo silné zvlhnutí a promrzání konstrukcí, což se projevilo hloubkovým rozpadem omítkových vrstev v přízemních partiích stěn. Je zřejmé, že tento stav trvá déle, jelikož povaha poslední opravy řešila ztrátu značné

části starších omítek v přízemním pásu. Podobně je tomu v oblasti nastavení štítu na průčelní fasádu. Vlivem zatečení porušenou střechou (podle důsledků byl proces dlouhodobý) odmrzly promočené omítky jak v interiéru na klenbě, tak na vnější fasádě. Přes tyto nepříznivé skutečnosti se jeví míra zachování starších vápenných omítek nadějně. Ve vyšších plochách zdi vidíme drobná místa opadané svrchní současné omítky, která odkrývá bílý, hladký, vápenný povrch jemného štuk. Podle charakteru předpokládáme výskyt původní omítky, přičemž šlo o monochromní bílou úpravu fasád kaple. Také štukový, mělký reliéf postavy Panny Marie působí autenticky a vzhledově nevykazuje vážnější nedostatky mimo výskyt lišejníků. Ty si vytvořily lokální kotevní prostředí narušením vápenného pojiva. Po jejich odstranění bude třeba lokálně provést zpevnění narušené struktury a uzavřít defekty štukovým tmelem na bázi pucolánu a vápna. Také předpokládáme jen lokální hloubkové dutiny, které většinou vznikají již při zhotovování díla, povrchovou abrazi v drsném klimatu vysočiny. Otevřený povrch štuky bude uzavřen dispergovaným vápenným pačokem zaručující prodyšnost a odolnost povrchu (doporučeným materiálem je produkt CalXnova).

Otázka obnovy fasád je vázána na vyřešení vlhkosti ve zdivu a kolem stavby (doposud není srážková voda bezpečně odvedena). Dále bude třeba zjistit míru zasolení, ale přesto doporučujeme výměnu novodobých, vápenocementových, doplňkových omítkových vrstev. Z lešení proběhne objektivní vyhodnocení rozsahu starších omítek. Mladší by měly být odstraněny a nahrazeny. Ponechané starší chráněné vrstvy nutno dobře očistit, zpevnit a živé dutiny hloubkově vyinjektovat. Původní, solemi zasažené plochy (pod štítem průčelí) je možné odsolit a následně zpevnit a doplnit. Kompozice omítek pro doplnění vyplýne z rozboru omítek doplňovaných. Závěrečné nátěry budou vápenné.

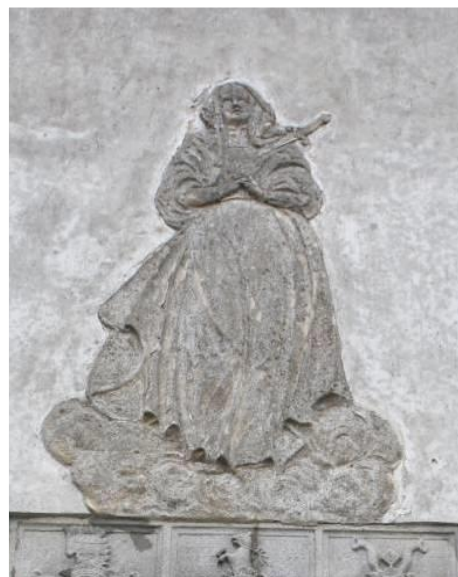
Restaurování kamenných prvků (erby)

Rozměry (v. 0,79m, š. 1,68m)

Záměr restaurování: kámen bude očištěn od druhotných prachových nečistot umělohmotnými kartáčky a párou. Po provedení podrobného průzkumu z lešení bude stanovena původní barevnost erbů, která se ověří vzorkováním. Po očištění dojde k lokálnímu zpevnění kamene organokřemičitanem. Při tmelení bude respektována struktura kamene, doplňky budou uplatněny v nezbytném rozsahu s přihlédnutím k celkovému charakteru a stavu památky. Doplněné modelace budou v možné míře odpovídat originálu kamene (jak barevně, tak i materiálově). Není nutná demontáž, jen je nutné doplnit díry mezi kamenem a omítkou. Restaurátorský zásah bude proveden v nezbytném rozsahu s přihlédnutím k celkovému charakteru a stavu památky a veškeré další kroky budou konzultovány s památkovým dozorem.

Popis poškození: erby jsou pokryty prachovými částicemi, na mnoha místech jsou hrany kamene ulomeny a jsou tam druhotné vysprávky, lokálně je kámen degradován.....

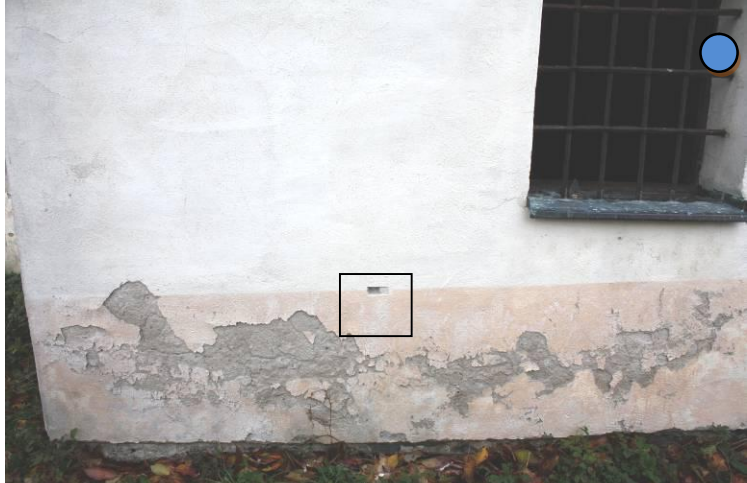
| Skupina - Nástěnná výmalba | Podskupina - exteriér |
|--|---|
| | <ul style="list-style-type: none"> 0 - zdivo 1 - jádrová omítka 2cm 2 - štuk 3 - okrový nátěr |

| | <p>S11</p> <p>0 - zdivo 1 - jádrová omítka 2 - štuk 3 - okrový nátěr</p> |

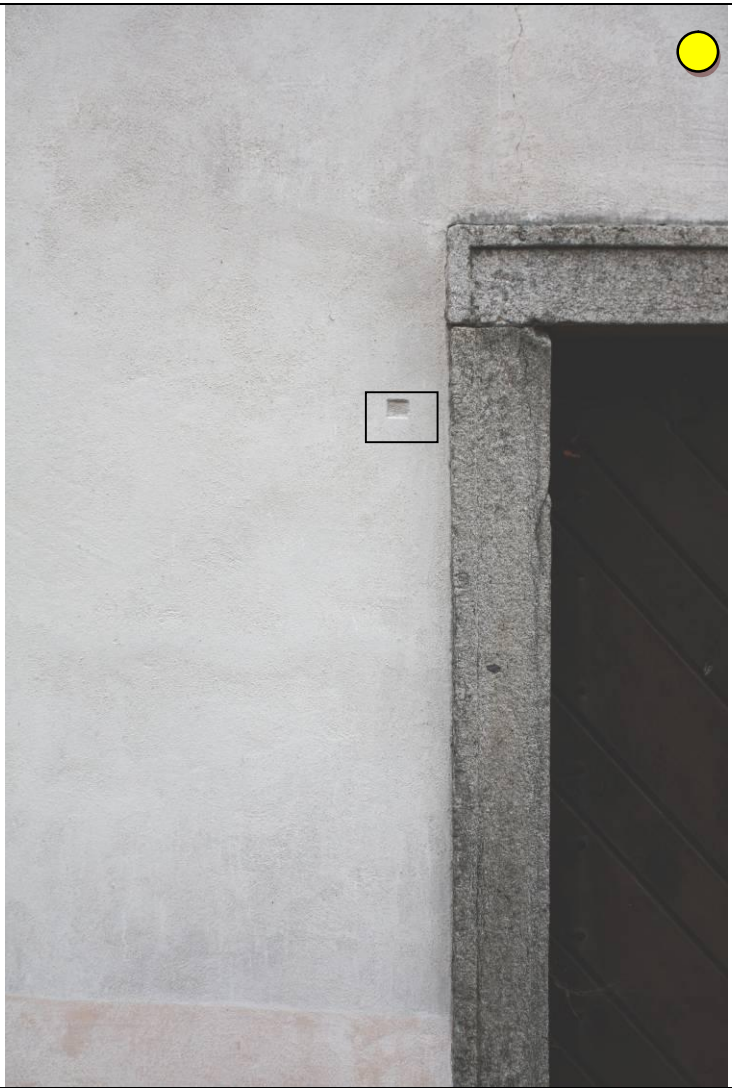
- 0 - zdivo
- 1 - jádrová omítka 2cm
- 2 - štuk
- 3 - okrový nátěr

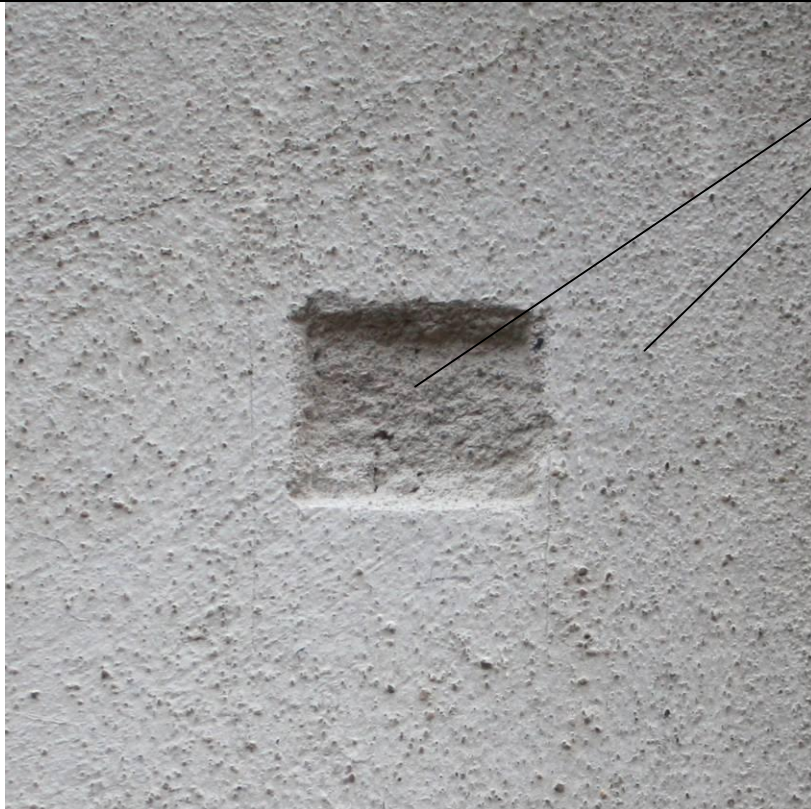
- S13
- 1 - jádrová omítka
- 2 - štuk
- 190cm

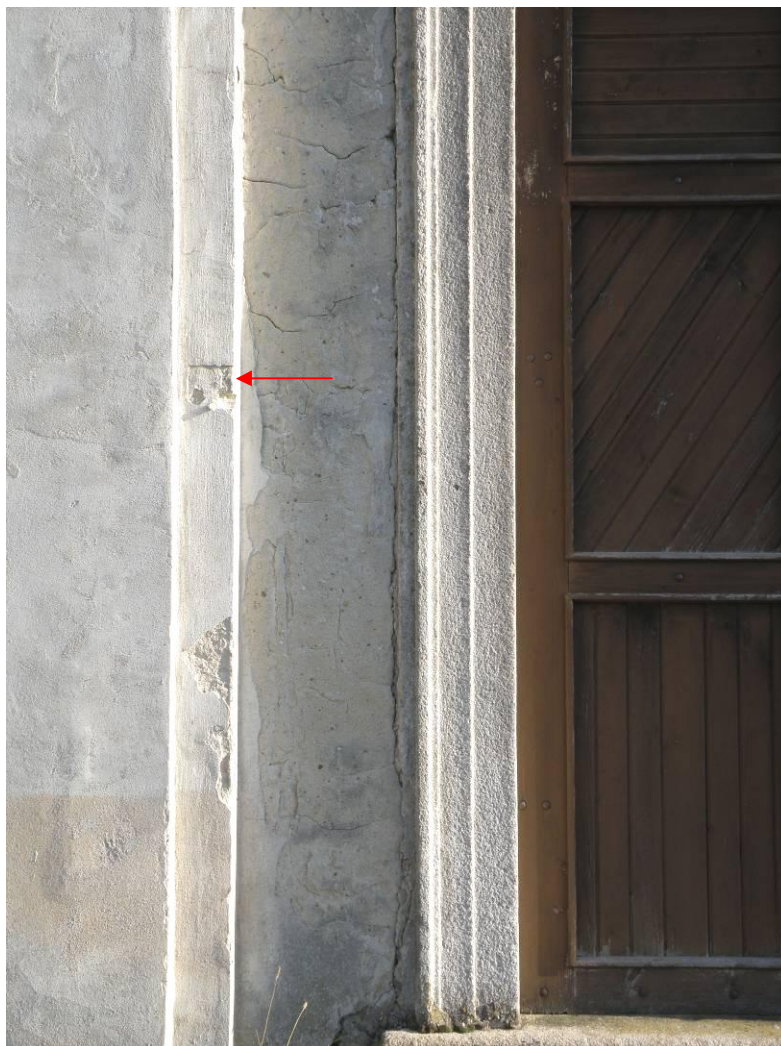
S 14 - hlavní vstup, levá strana

Místo provedení sondy

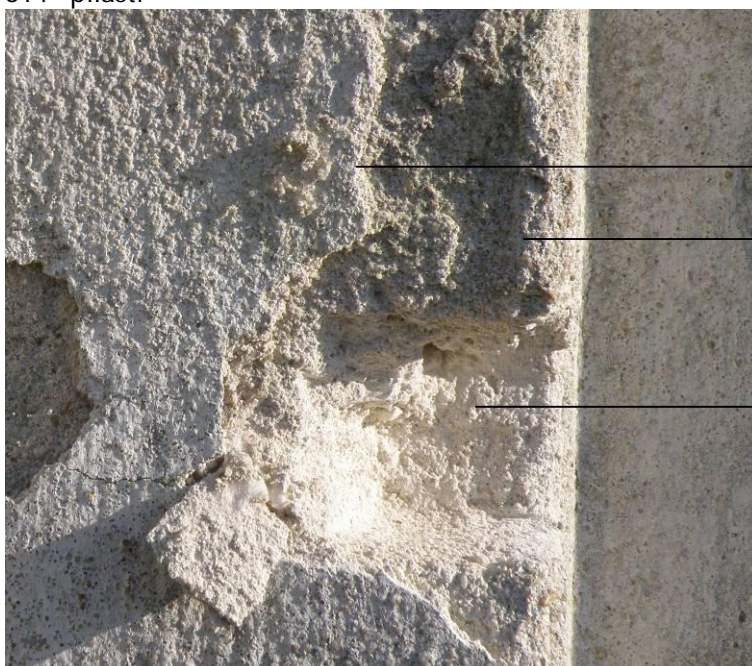
S14 - pilastr

Vrstva svrchního štuku

Jádro nejmladší úpravy

štuku s pozůstatky vápenného nátěru. Ta v přízemních partiích a výše kolem římsy oddělující plochu průčelní fasády od štítu tvoří vysokou vápenno-cementovou vrstvu včetně jádra. Nejstarší povrchy je možné doložit ve vyšších pozicích, viditelné jsou na svislých profilacích pilastrů jako bílé plošky pod opadanou, současnou štukovou vrstvou. Viz. foto níže

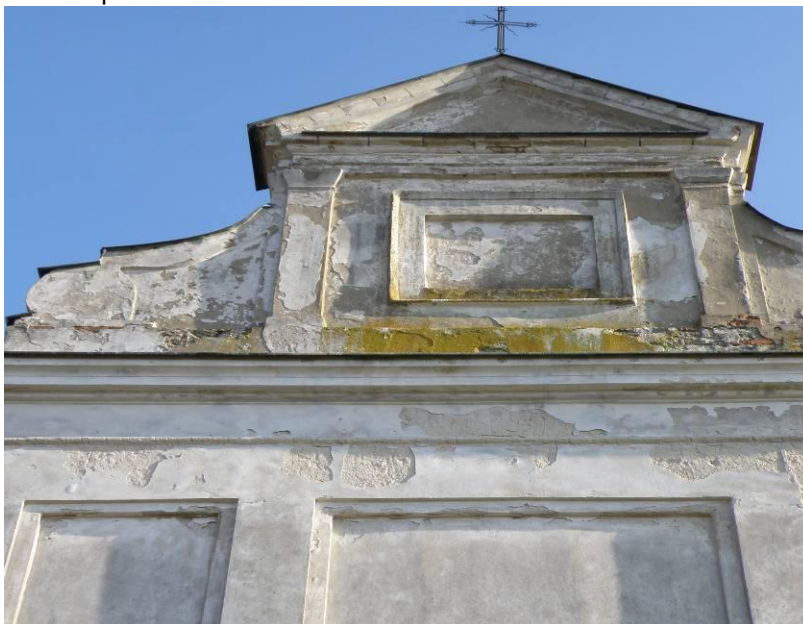
Štít nad průčelím

Hlubková degradace omítek je v této partii zřejmě způsobena promáčením zdiva zevnitř a to srážkovou vodou z poškozené střechy za štítem. Důsledky této příčiny lze pozorovat na omítkách a štukatuře v interiéru nad kůrem.

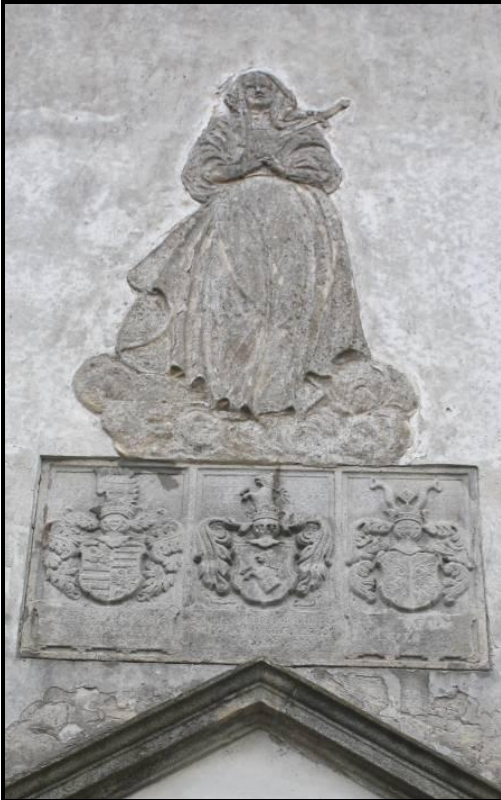
| umístění | západní strana kostela | |

| řemeslné zpracování | štukové | |

Popis poškození: v místech spojů omítky se štukovým reliefem jsou dožilé spoje a praskliny, je pokryt prachovými částicemi, na mnoha místech je modelace ulomena a doplněna druhotným tmelem, barevně nevhodným, lokálně je štuk degradován.....

Záměr restaurování: štuk bude očištěn od druhotných prachových nečistot umělohmotnými kartáčky a párou. Po provedení podrobného průzkumu z lešení bude stanovena původní barevnost reliéfu, která se ověří vzorkováním. Po očištění dojde k lokálnímu zpevnění štku organokřemičitanem. Při tmelení bude respektována struktura štku, doplňky budou uplatněny v nezbytném rozsahu s přihlédnutím k celkovému charakteru a stavu památky. Doplněné modelace budou v možné míře odpovídat originálu štku (jak barevně, tak i materiálově). Restaurátorský zásah bude proveden v nezbytném rozsahu s přihlédnutím k celkovému charakteru a stavu památky a veškeré další kroky budou konzultovány s památkovým dozorem.

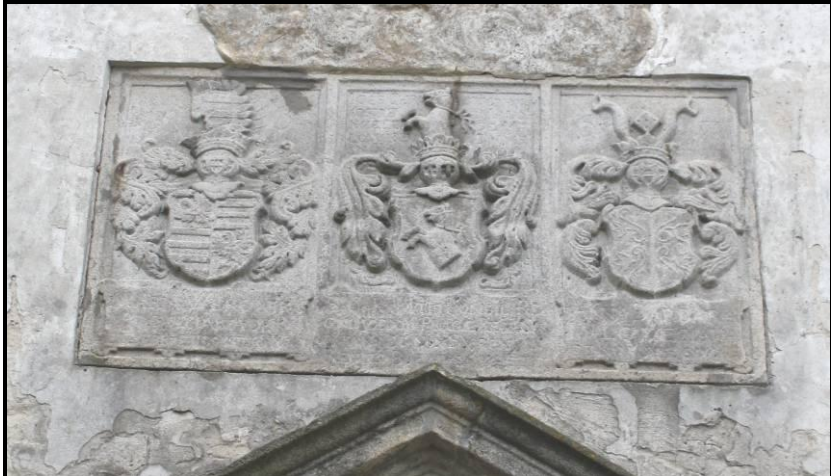
| umístění | západní strana kostela | | |
| řemeslné zpracování | | kamenické | |
