„Oprava kaple Panny Marie Bolestné v obci Kámen, vč. mobiliáře“.
07.2014, aktualizace 07.2018.

Projektová dokumentace pro provádění stavby

“Oprava kaple Panny Marie Bolestné v obci Kámen, vč. mobiliáře.“

Dokumentace pro provádění stavby 07.2014, aktualizace 07.2018.

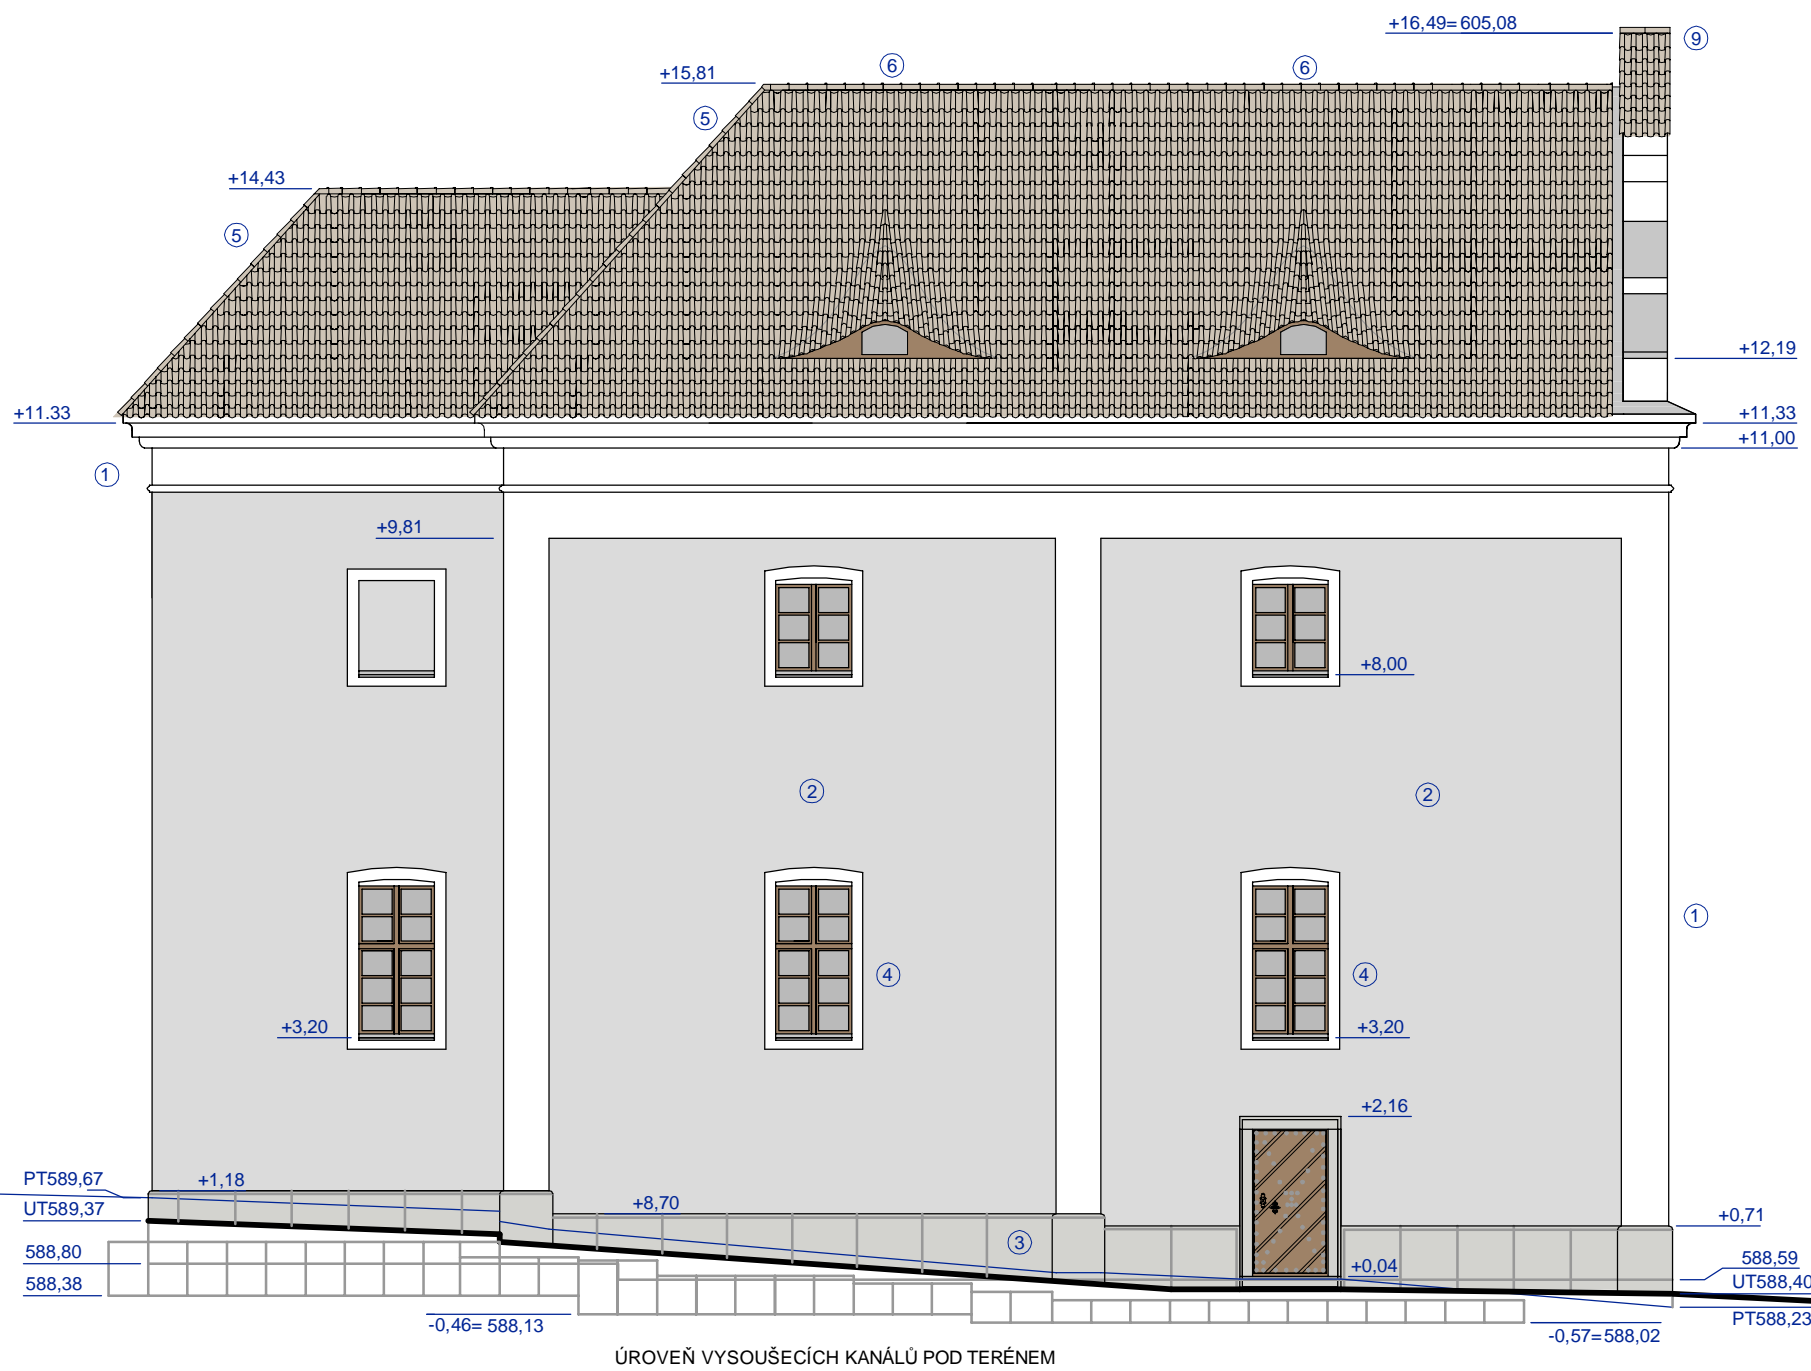
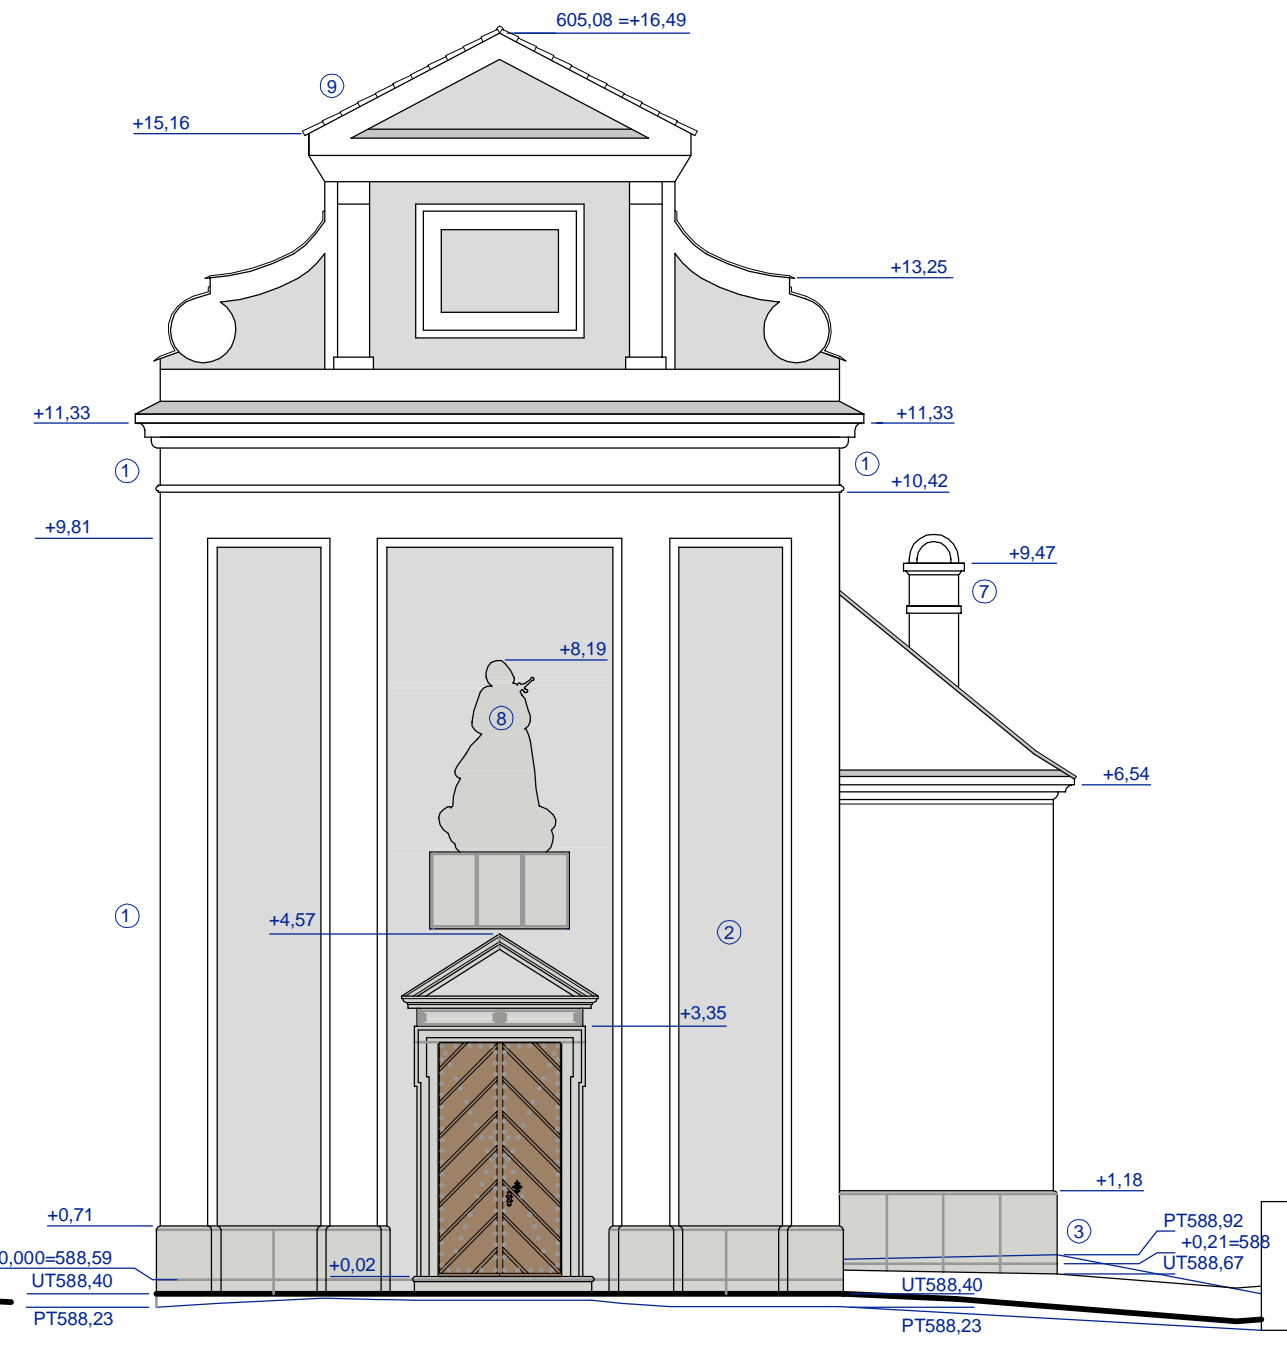
| VÝKRES Č.: SO.04.01 POHLED SEVERNÍ A ZÁPADNÍ | | STAV.OBJEKT: SO 02 | | | |

POHLED SEVERNÍ M 1 : 100
SO 04 EXTERIÉR

POHLED ZÁPADNÍ M 1 : 100

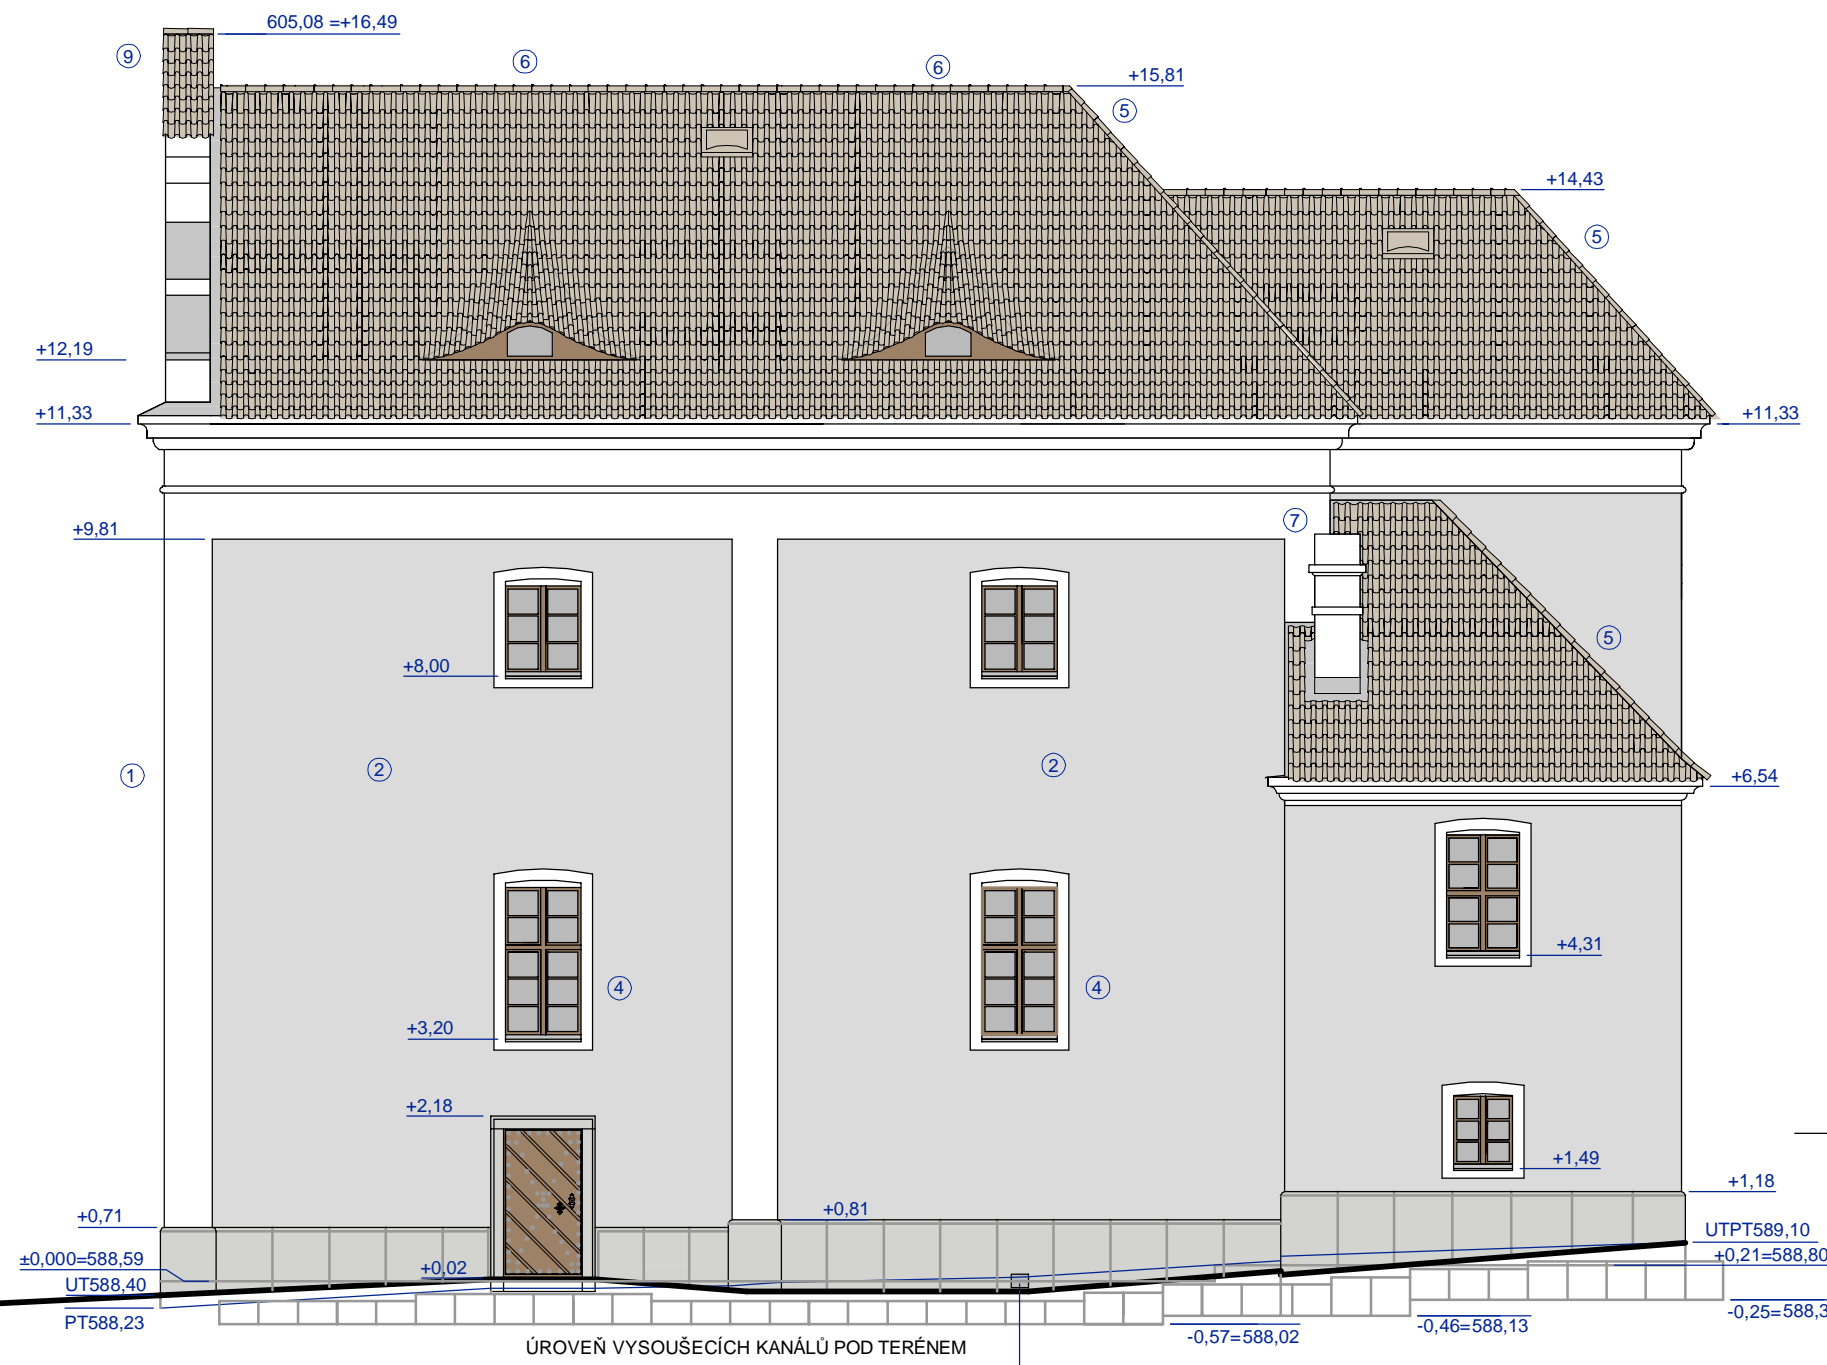
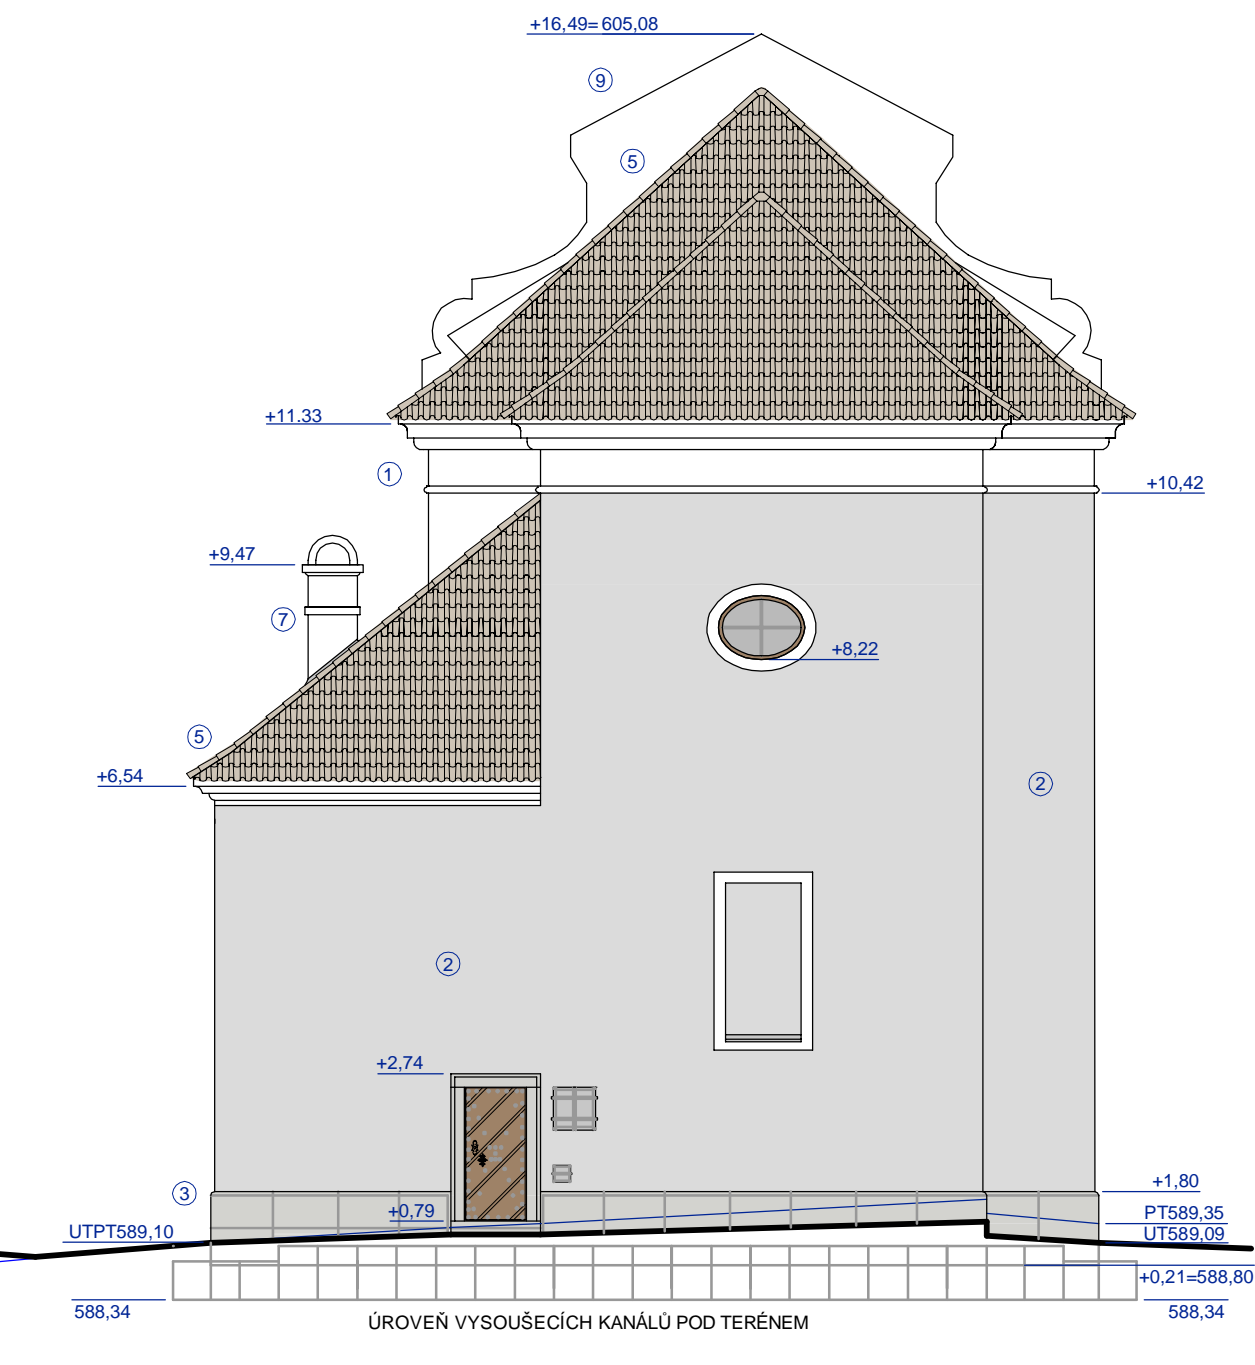
| VÝKRES Č.: SO 04.02 POHLED JIŽNÍ A VÝCHODNÍ | | MĚŘÍTKO: 1 : 100 | | | |

POHLED JIŽNÍ M 1 : 100
SO 04 EXTERIÉR

POHLED VÝCHODNÍ M 1 : 100

LEGENDA:
ROZDÍL VE STRUKTUŘE POVRCHŮ - PILASRY A ŘÍMSY JSOU HLADKÉ VÝPLŇ JE HRUBÁ

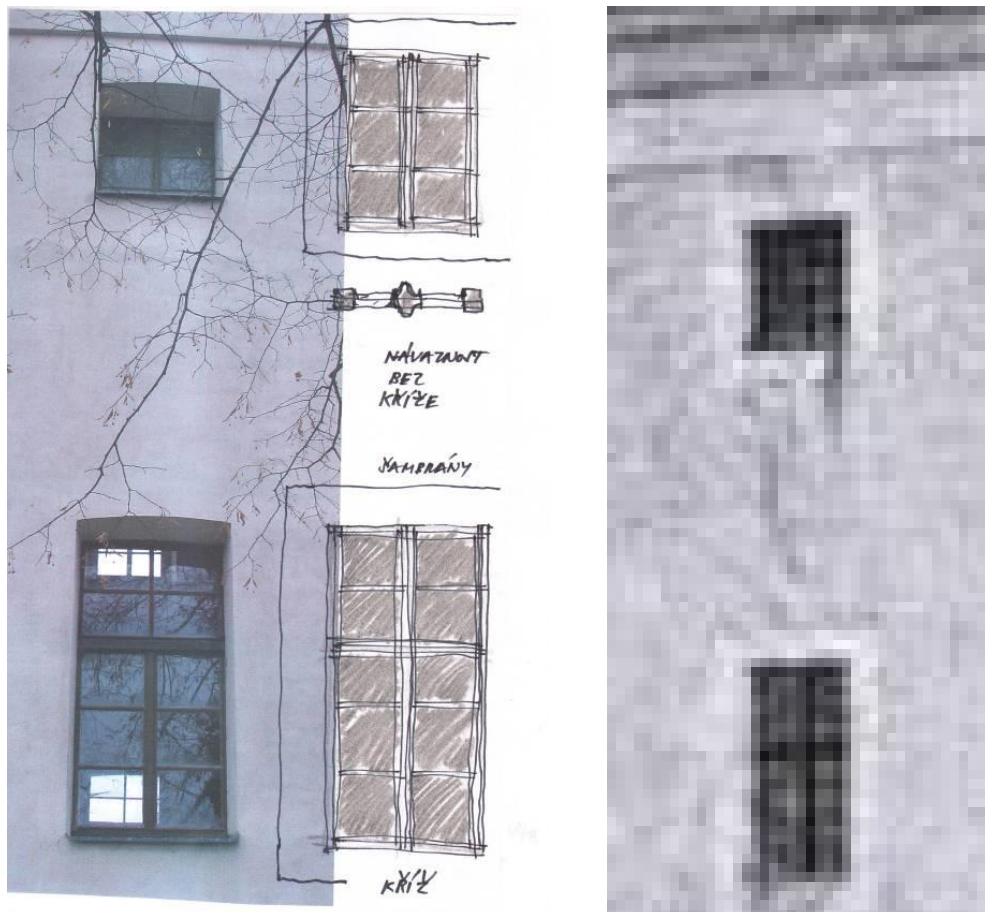
Obr. Srovnání podoby oken s archivní fotografií (začátek 20. století). Nalevo jsou okna současná z 90. let 20. století, uprostřed koncept návrhu a napravo okna z archivní fotografie.

Vnější okna jsou novodobá, členěním ani proporčně neodpovídají historickým, absentují větrací křídla. Nová podoba oken vychází z archivní fotodokumentace a jediného zachovalého barokního okna do oratoře. Členění do profilovaného kříže u spodních oken, klasické rozvržení se stejnou profilací u oken horních. Zasklení oken přiblížit „nedokonalému“ sklu baroknímu.

Nová podoba oken se týká oken severní a jižní fasády. Na fasádě východní bude stejně řešeno i okno ve tvaru elipsy, které symbolicky osvětluje hlavní oltář.

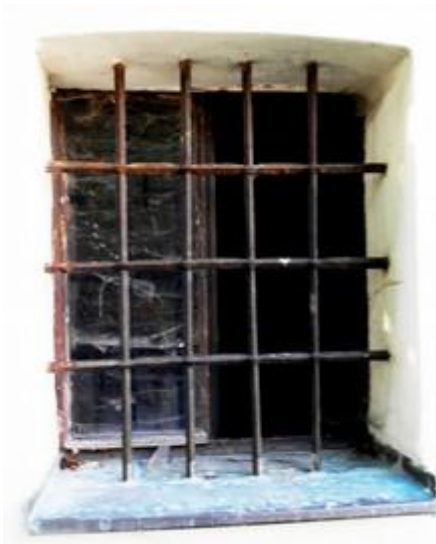
Kovaná mříž se sítkou k průduchu z hrobky, chycená do kamenného soklu rozměry 0,25/0,3m, 1ks

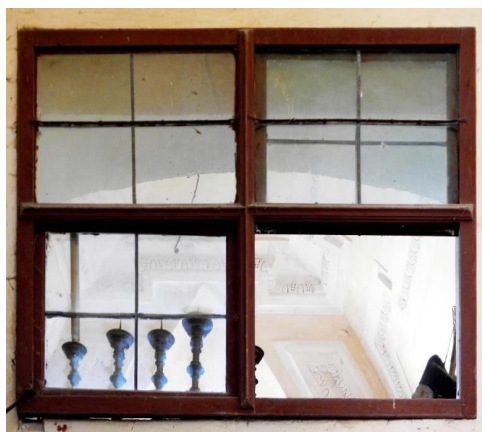
Původní jednoduché rámové okno je umístěno ve výklenku severní stěny. Je členěno na čtyři shodné obdélníkové plochy, které jsou dále členěny na další čtyři stejné plochy umístěné v oloveném pásku. V okně chybí spodní levý rám se skleněnými výplněmi a celý předmět je patrně upraven druhotným pigmentovým nátěrem. Rozměry: 1,55/1,21m.

- provést průzkum povrchové úpravy rámu s cílem zachytit původní řešení povrchové úpravy okna
- provést demontáž dřevěných rámu a kovových prvků
- provést očištění a konzervaci předmětu
- provést novou povrchovou úpravu
- nové umístění předmětu na původní místo

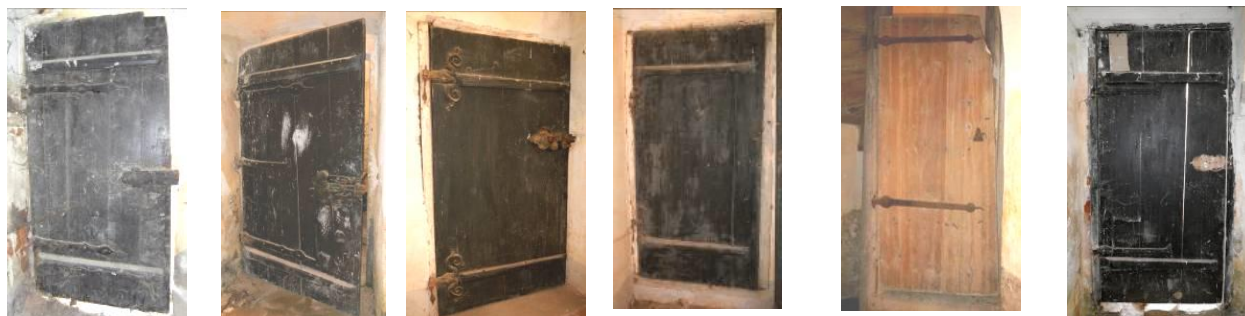
Dveře východní vstupní (VV), Dveře mezi sakristií a presbytářem (SP), Dveře na oratoř (O), Dvířka na půdu na oratoři (PO), Dveře na kůr (K), Dveře ve východní stěně sakristie (VS).

VV

SP

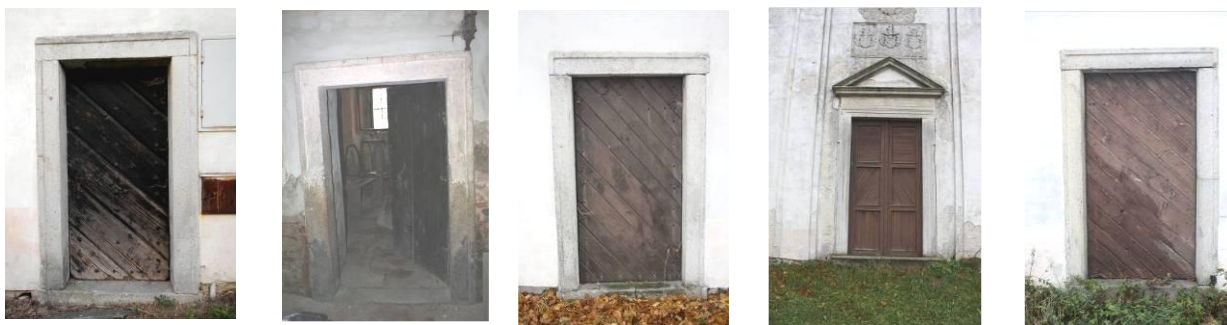
Dveře východní vstupní - ostění (VVO), Dveře mezi sakristií a presbytářem - ostění (SPO), Dveře severní vstupní - ostění (SVO), Dveře západní vstupní - ostění (ZVO), Dveře jižní vstupní - ostění (JVO).

VVO 205/118/18 cm **SPO** 196/136/20 cm **SVO** 222/135/17 cm **ZVO** 350/219/28 cm **JVO** 230/139/17 cm
Rozměry ostění: Celková výška / celková šířka / šířka ostění. Hloubka je u všech ostění stejná (20-21 cm).

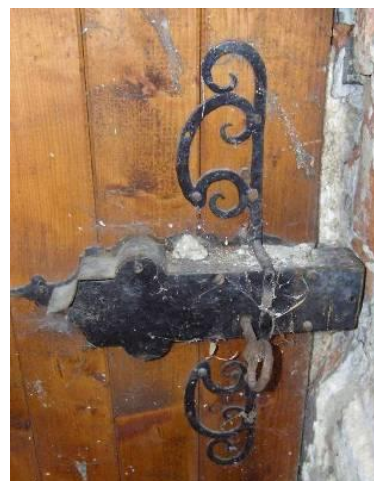
Stav: Dveřní zámky a kování, které byly povrchově upraveny barevným nátěrem, jsou pokryty korozními produkty lokálně, ale barevný nátěr je pravděpodobně místy podkorodován. Železné zámky a kování, které nenesou stopy barevného nátěru, jsou zcela pokryty vrstvou korozních produktů železa. Některé části kování chybí, některé jsou, převážně v místě upevňovacího šroubu, poškozeny praskáním. Kování je ke dveřím upevněno cca z 40% původními šrouby.

Záměr: Prvním krokem restaurování bude vyjmutí předmětů z korozního prostředí a uložení ve stabilním prostředí bez prudkých teplotních výkyvů a stabilní vlhkosti vzduchu.

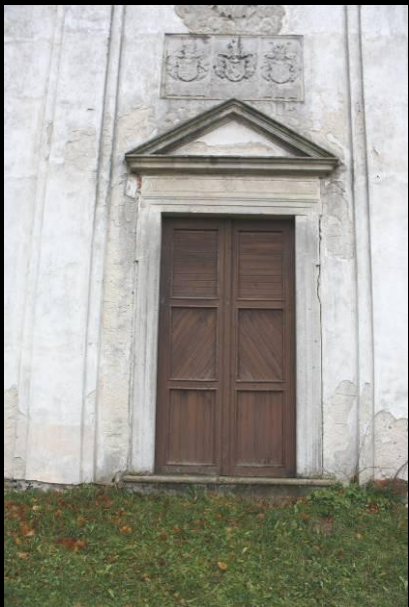
| umístění | hlavní vstup (západní strana kostela) | | |
| řemeslné zpracování | | kamenické | |
| | | výška | 350 cm |
| | | šířka | 219 cm |

Popis poškození: v místech spojů jednotlivých dílů kamene jsou dožilé spáry, dále je pokryta prachovými částicemi, na mnoha místech jsou hrany kamene ulomeny a jsou tam druhotné vysprávky, lokálně je kámen degradován, pravá stojka je posunuta, kamenná podesta je prasklá.....

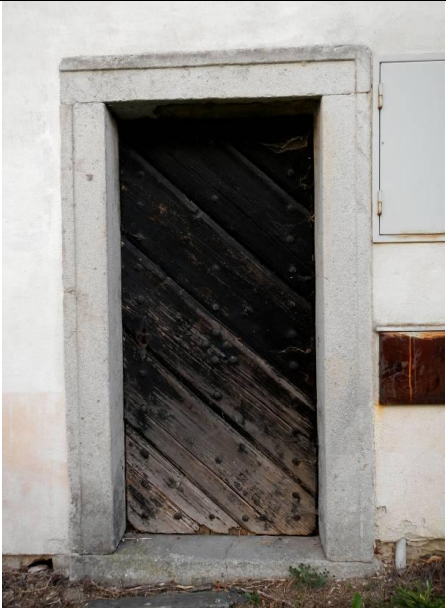
| umístění | venkovní východní vstup kostela | | |
| řemeslné zpracování | | kamenické | |
| | | výška | 205 cm |
| | | šířka | 118 cm |
| Popis poškození: v místech spojů jednotlivých dílů kamene jsou dožilé spáry, dále je pokryta prachovými částicemi, na mnoha místech jsou hrany kamene ulomeny a jsou tam druhotné vysprávkky, lokálně je kámen degradován, povrch kamene se zprašuje, prasklá podesta ostění..... | | | |
| Záměr restaurování: kámen bude očištěn od druhotných prachových nečistot umělohmotnými kartáčky a párou. Po očištění dojde k lokálnímu zpevnění kamene organokřemičitanem. Při tmelení bude respektována struktura kamene, doplňky budou uplatněny v nezbytném rozsahu s přihlédnutím k celkovému charakteru a stavu památky. Doplněné modelace budou v možné míře odpovídat originálu kamene (jak barevně, tak i materiálově). Není nutná demontáž. Podesta bude slepena v místě lomu kamene a pojištěna nerezovou armaturou. Restaurátorský zásah bude proveden v nezbytném rozsahu s přihlédnutím k celkovému charakteru a stavu památky a veškeré další kroky budou konzultovány s památkovým dozorem. | | | |

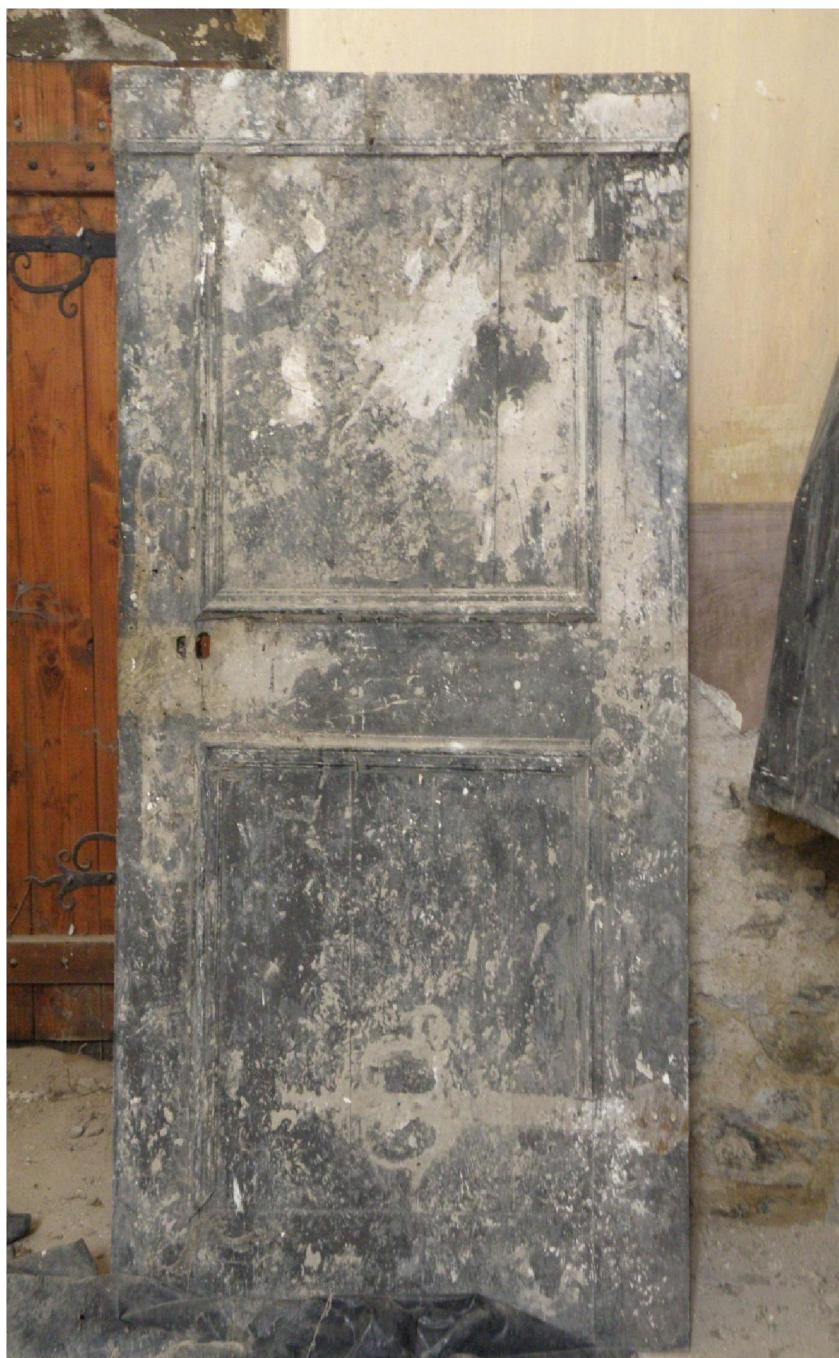
Venkovní dveřní boční vstupy v kopiích uvedené předlohy dochovaných dveří

Hlavní vstup, kopie historické předlohy.

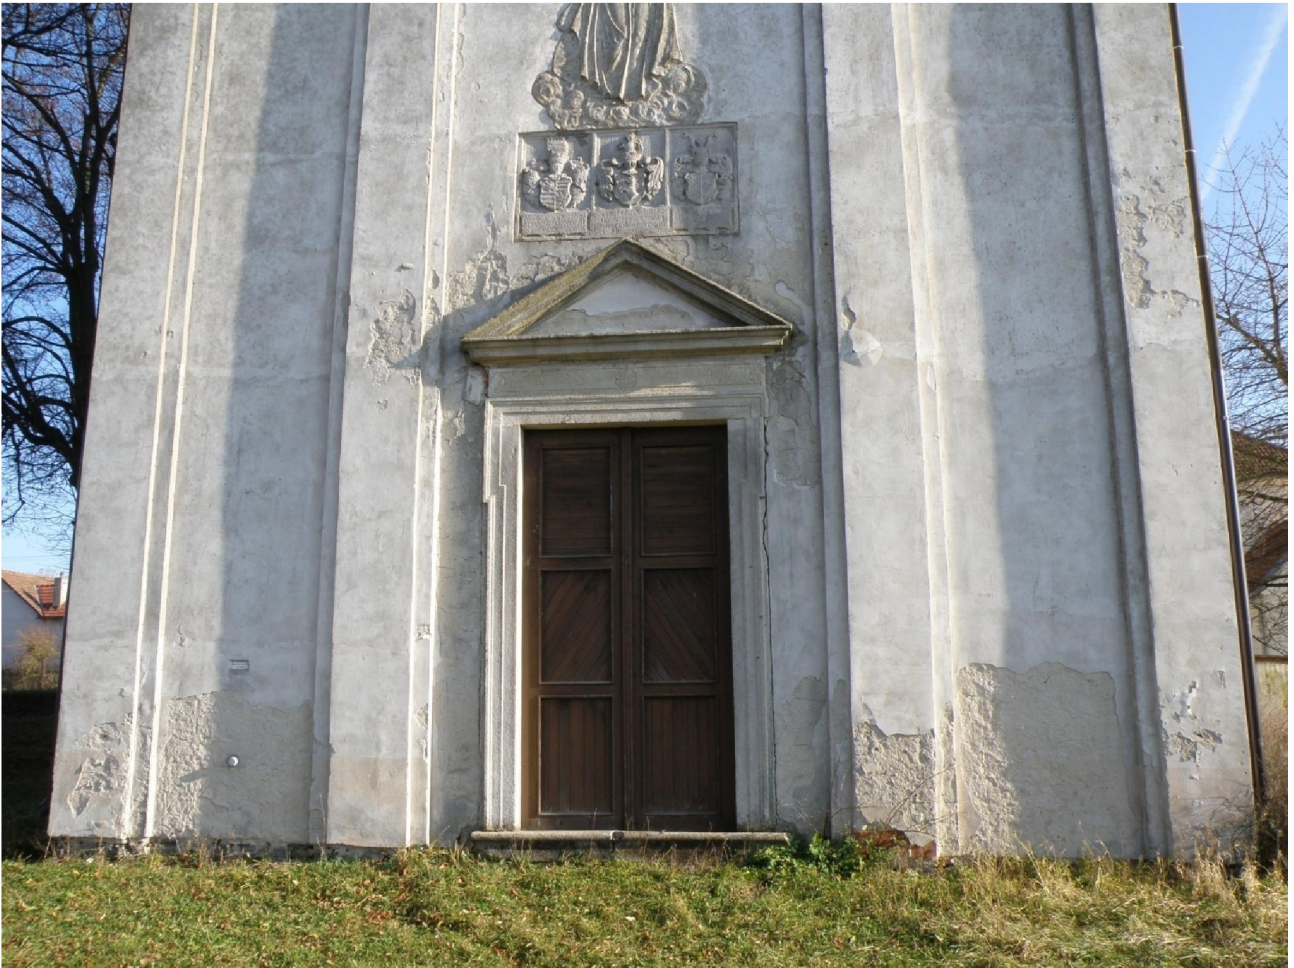
kopie dvoukřídlých dveří rámové konstrukce bez kování

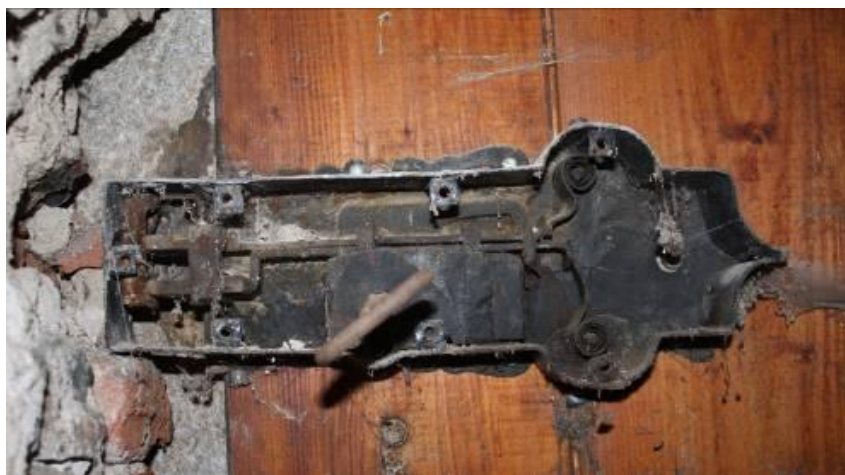
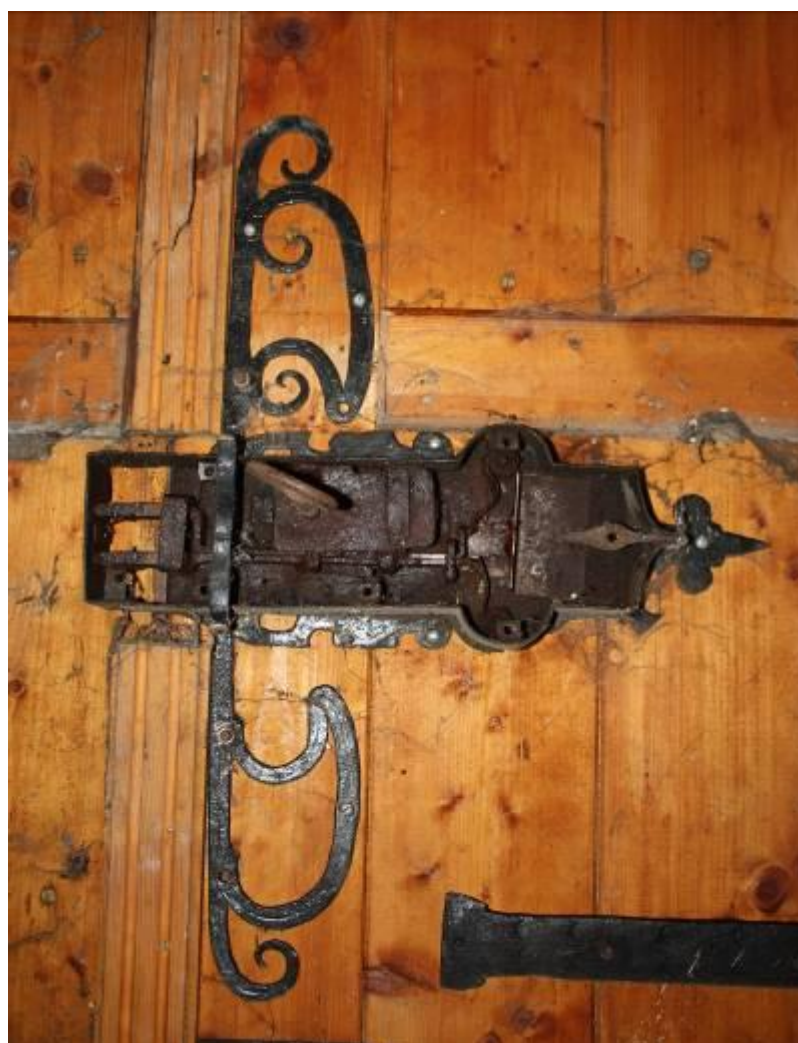
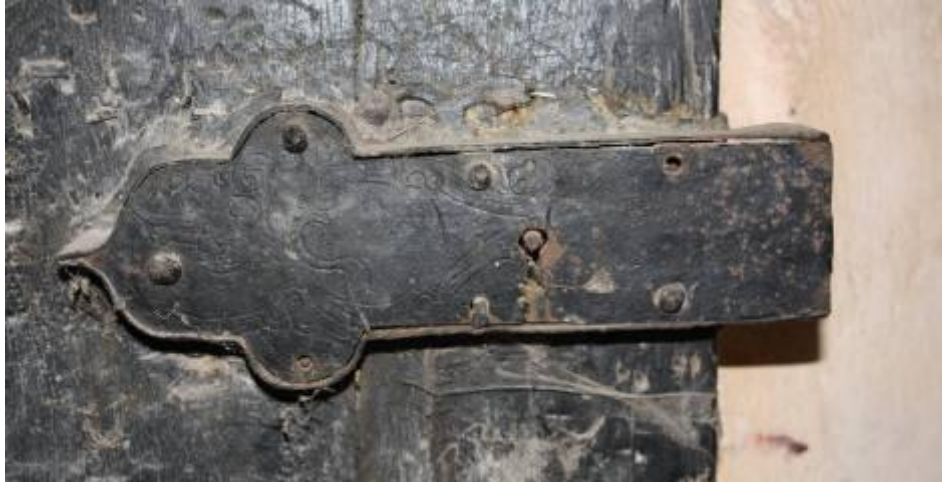
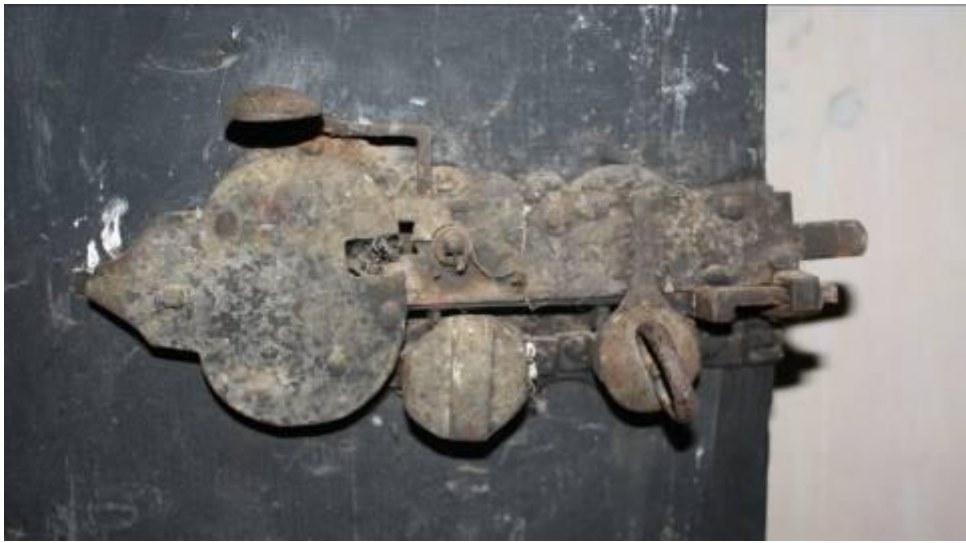
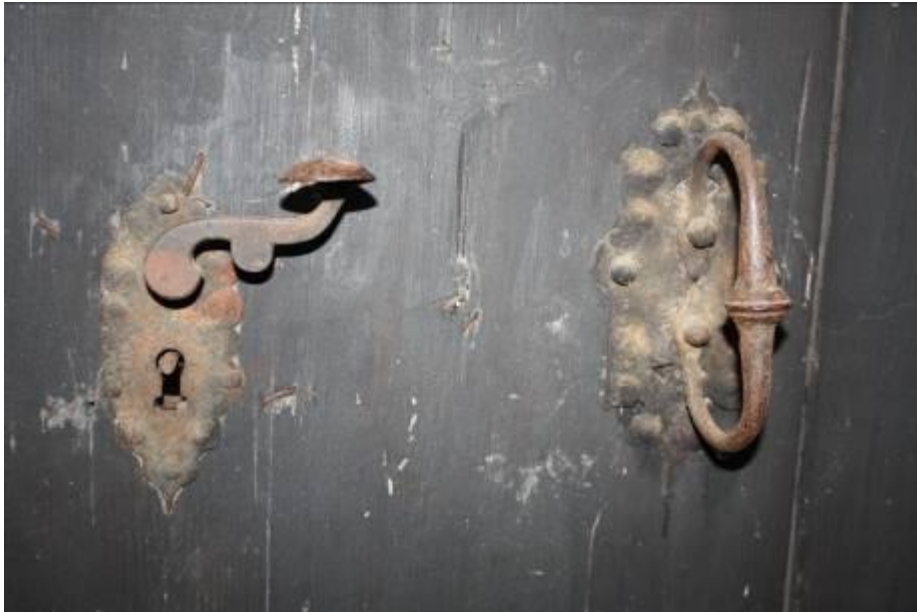
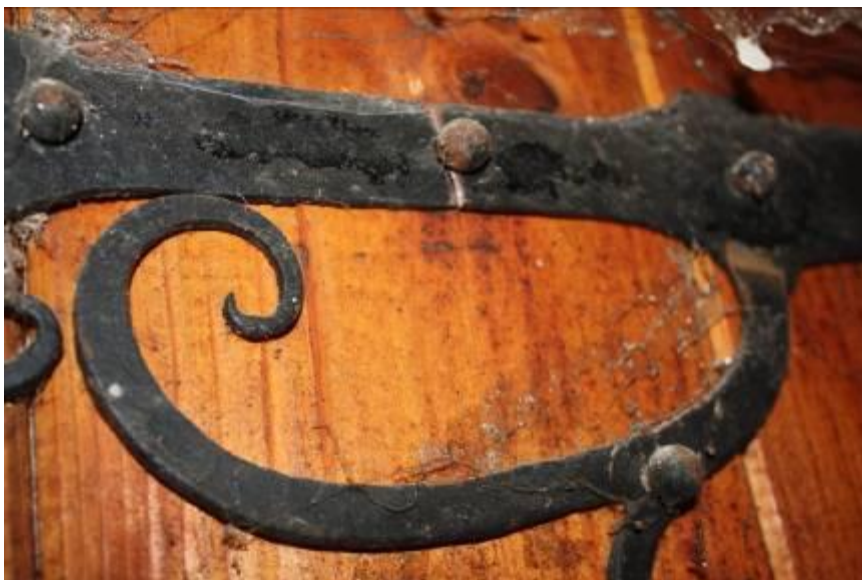
Fotodokumentace

předměty jsou více či méně pokryty korozními vrstvami železa, mechanismy zámků jsou kompletní včetně klíčů, chybí dvě krycí desky krabicového zámku z nichž jedna byla v místě nalezena, některé předměty povrchově upraveny černým barevným nátěrem nebo tanátovány, u kování chybí některé zdobné koncové části nebo chybí koncové části v oblasti uchycení šroubu, kde došlo při výrobě k výraznému ztenčení materiálu, dvě z kování jsou prasklá, ve velké míře celkem 28kusů chybí původní šrouby s kulatou hlavou upevňující kování a zámky ke dveřím

2969 zámek na tvarované podložce s krytou levou částí s konvexně tvarovanou špičkou a půlkulatým rozšířením nahoru i dolů; dva volutově stáčené krátké závěsy, klika s plasticky tvarovaným štítkem zámku a madlo oválného tvaru uprostřed se zhuštěním na plasticky tvarované podložce
