„Oprava kaple Panny Marie Bolestné v obci Kámen, vč. mobiliáře“.
07.2014, aktualizace 07.2018.

Projektová dokumentace pro provádění stavby

“Oprava kaple Panny Marie Bolestné v obci Kámen, vč. mobiliáře.“

Dokumentace pro provádění stavby 07.2014, aktualizace 07.2018.

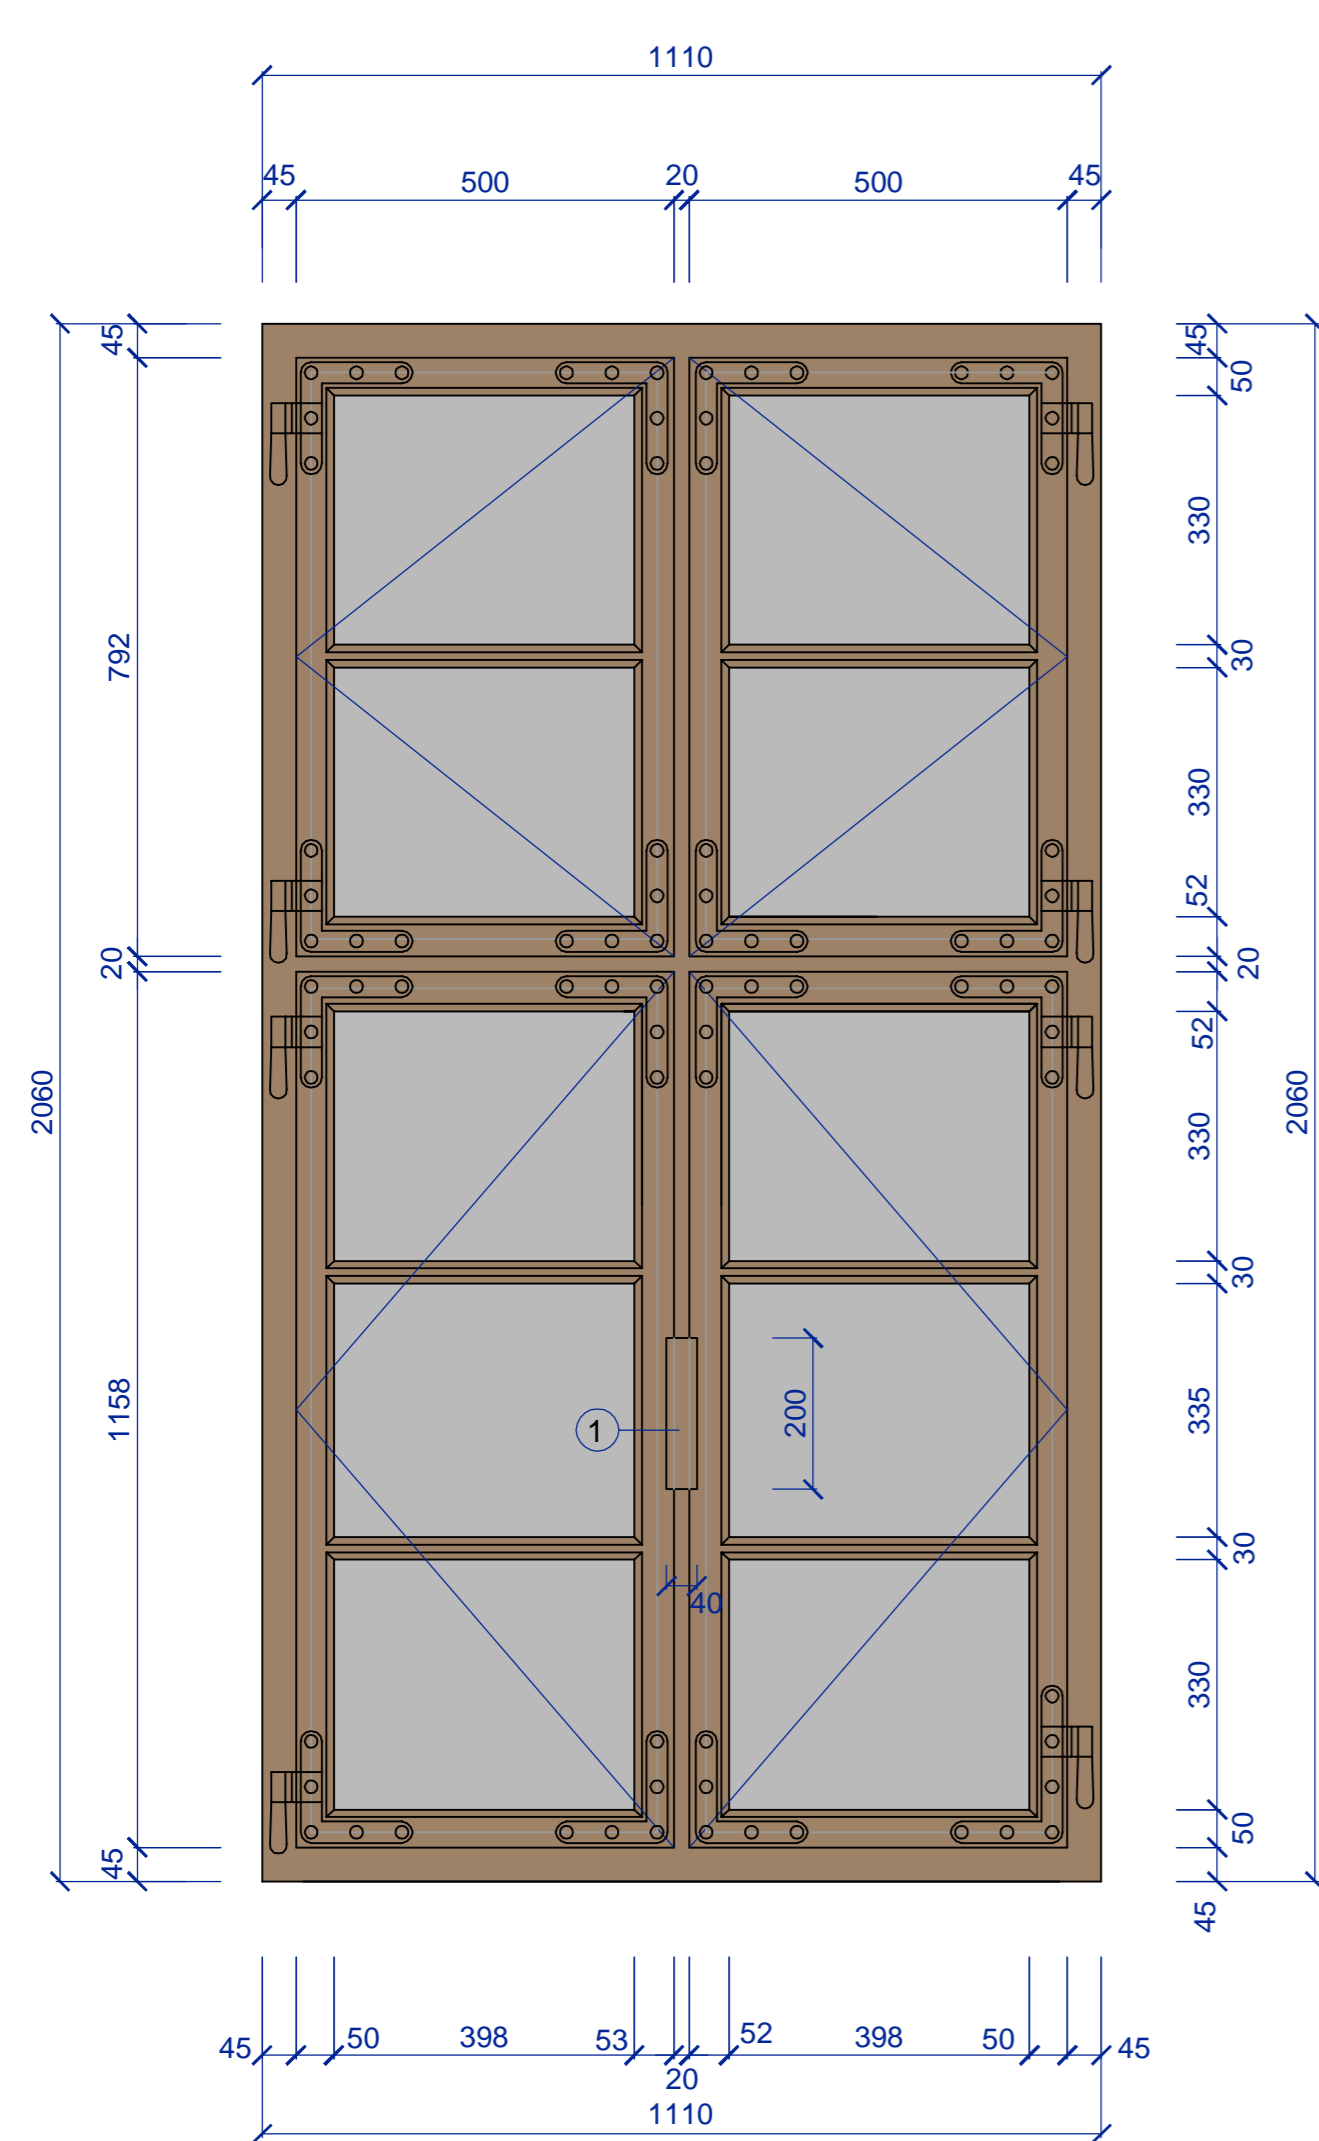
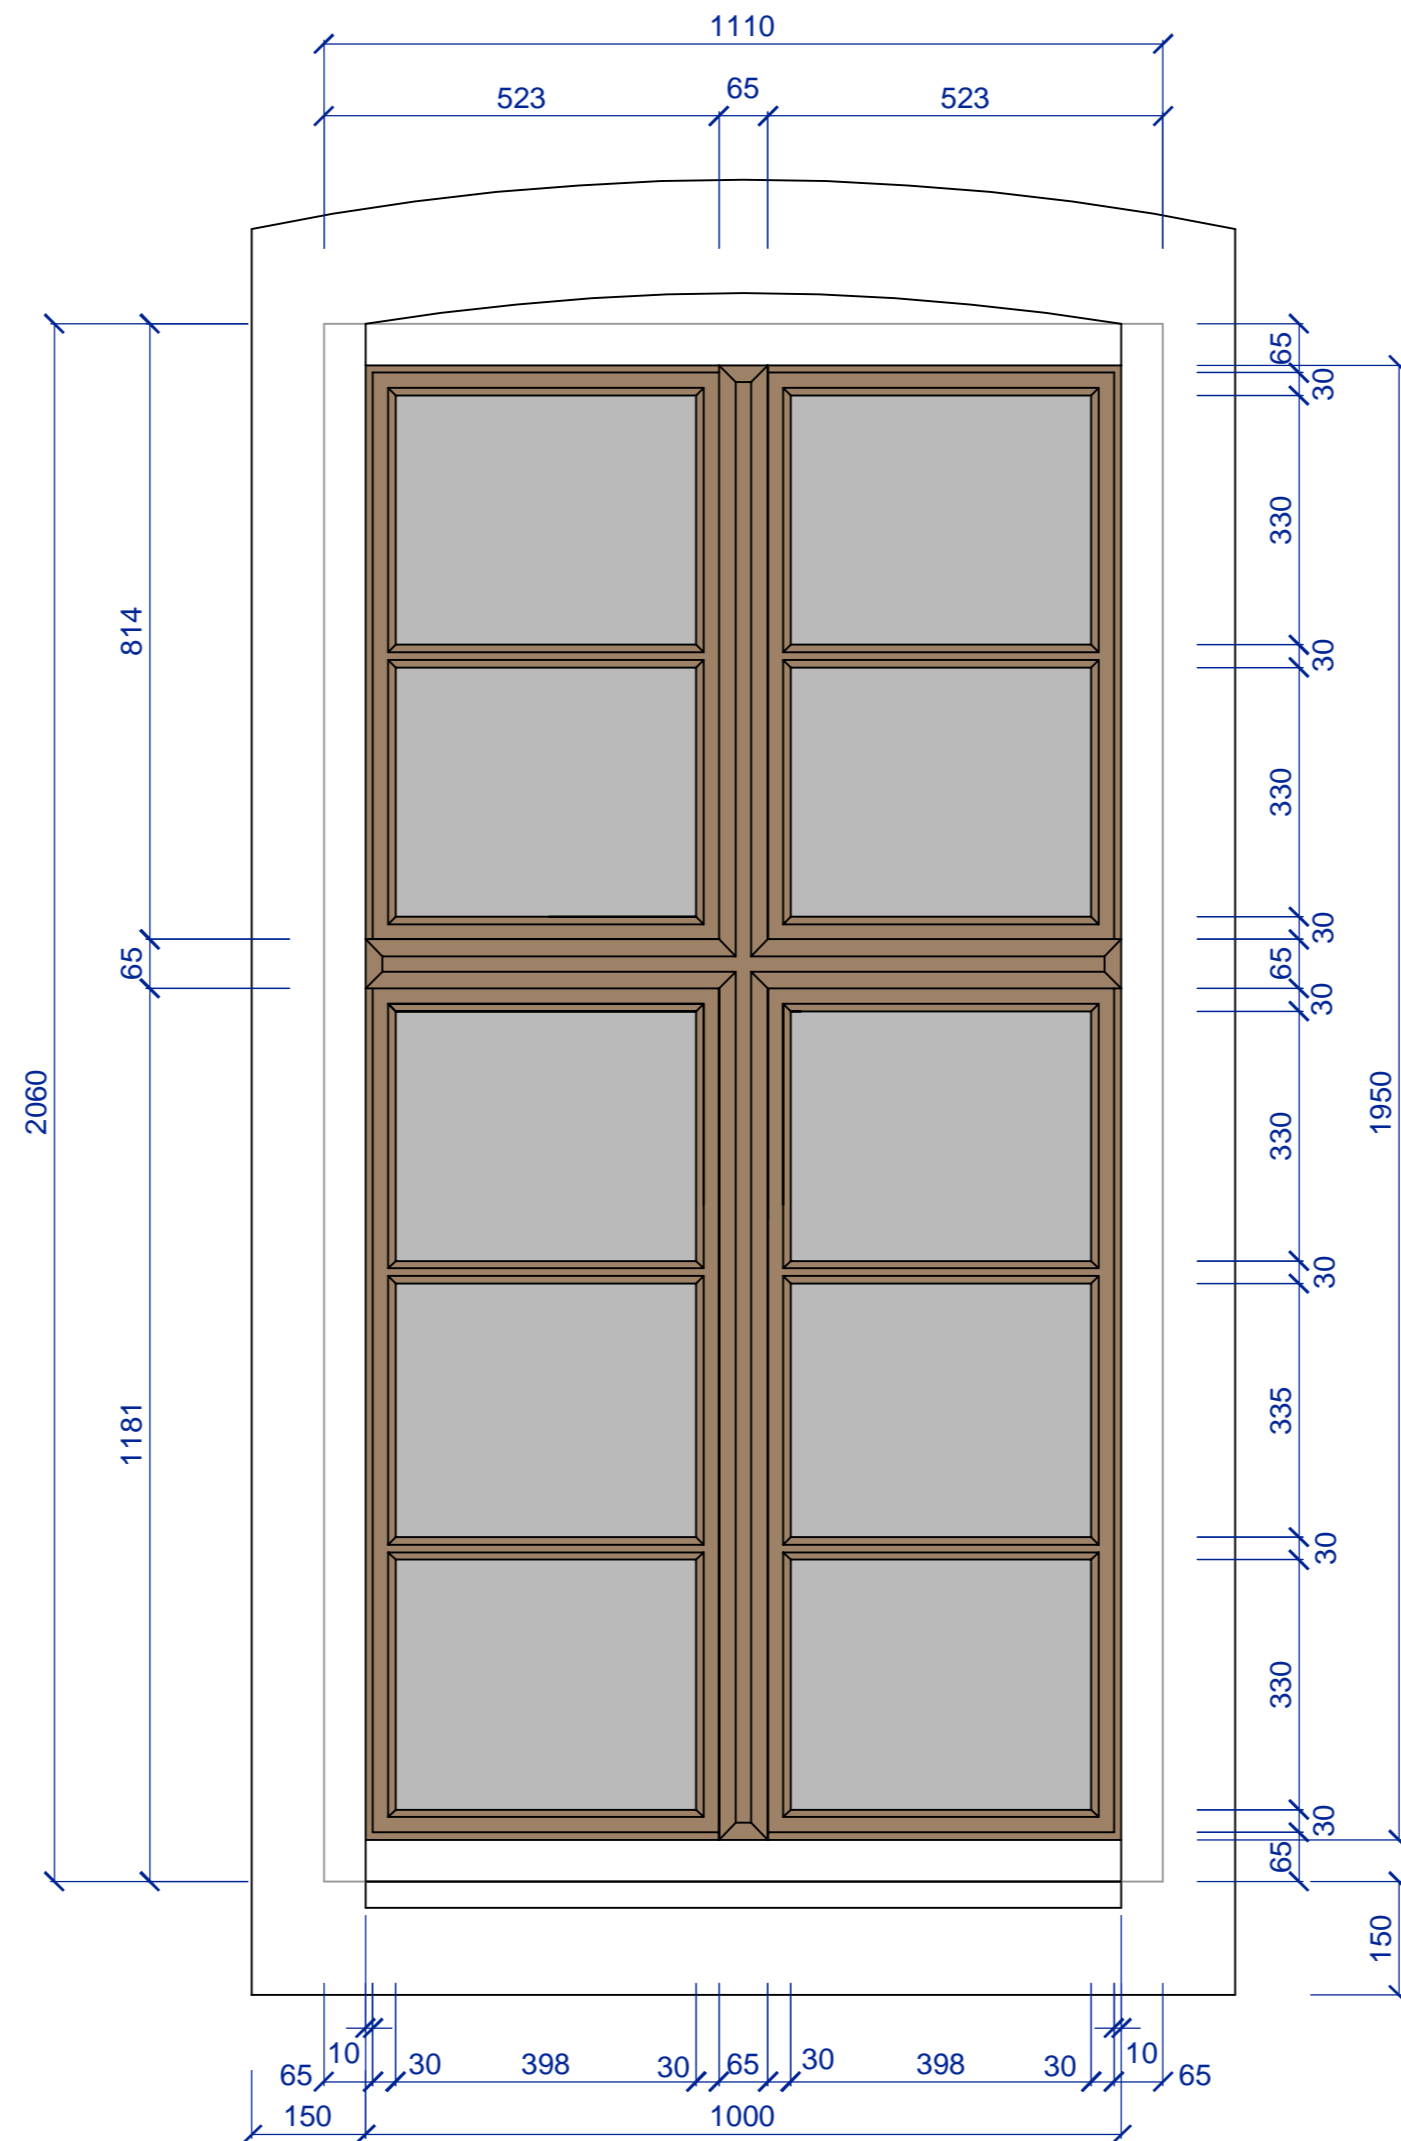
| VÝKRES Č.: SO.05.01 DETAIL VELKÉHO OKNA V LODI | | | | MĚŘITKO: 1 : 10 | |

NOVÝCH PĚT VELKÝCH DŘEVĚNÝCH OKEN (OKNA LODĚ) VČETNĚ KOVÁNÍ A VNITŘNÍ I VNĚJŠÍ OKAPNICE, MĚKKÉ DŘEVO, NÁTĚR HNĚDÝ DLE BAROKNÍHO OKNA, PEVNÝ STŘEDOVÝ KŘÍŽ SE ČTYŘMI OTEVÍRAVÝMI TABULKOVÝMI KŘÍDLY, ROZMĚRY 1,1/2, 1M, SKLA 0,6MM „BAROKNÍ“ TMELENA. VĚTRÁNÍ POMOCÍ ŘETĚZOVÝCH OKENNÍCH POHONŮ KS2 (200MM) PŘES ČIDLO NA POČASÍ.

① ŘETĚZOVÝ OKENNÍ POHON KS2 (200MM)

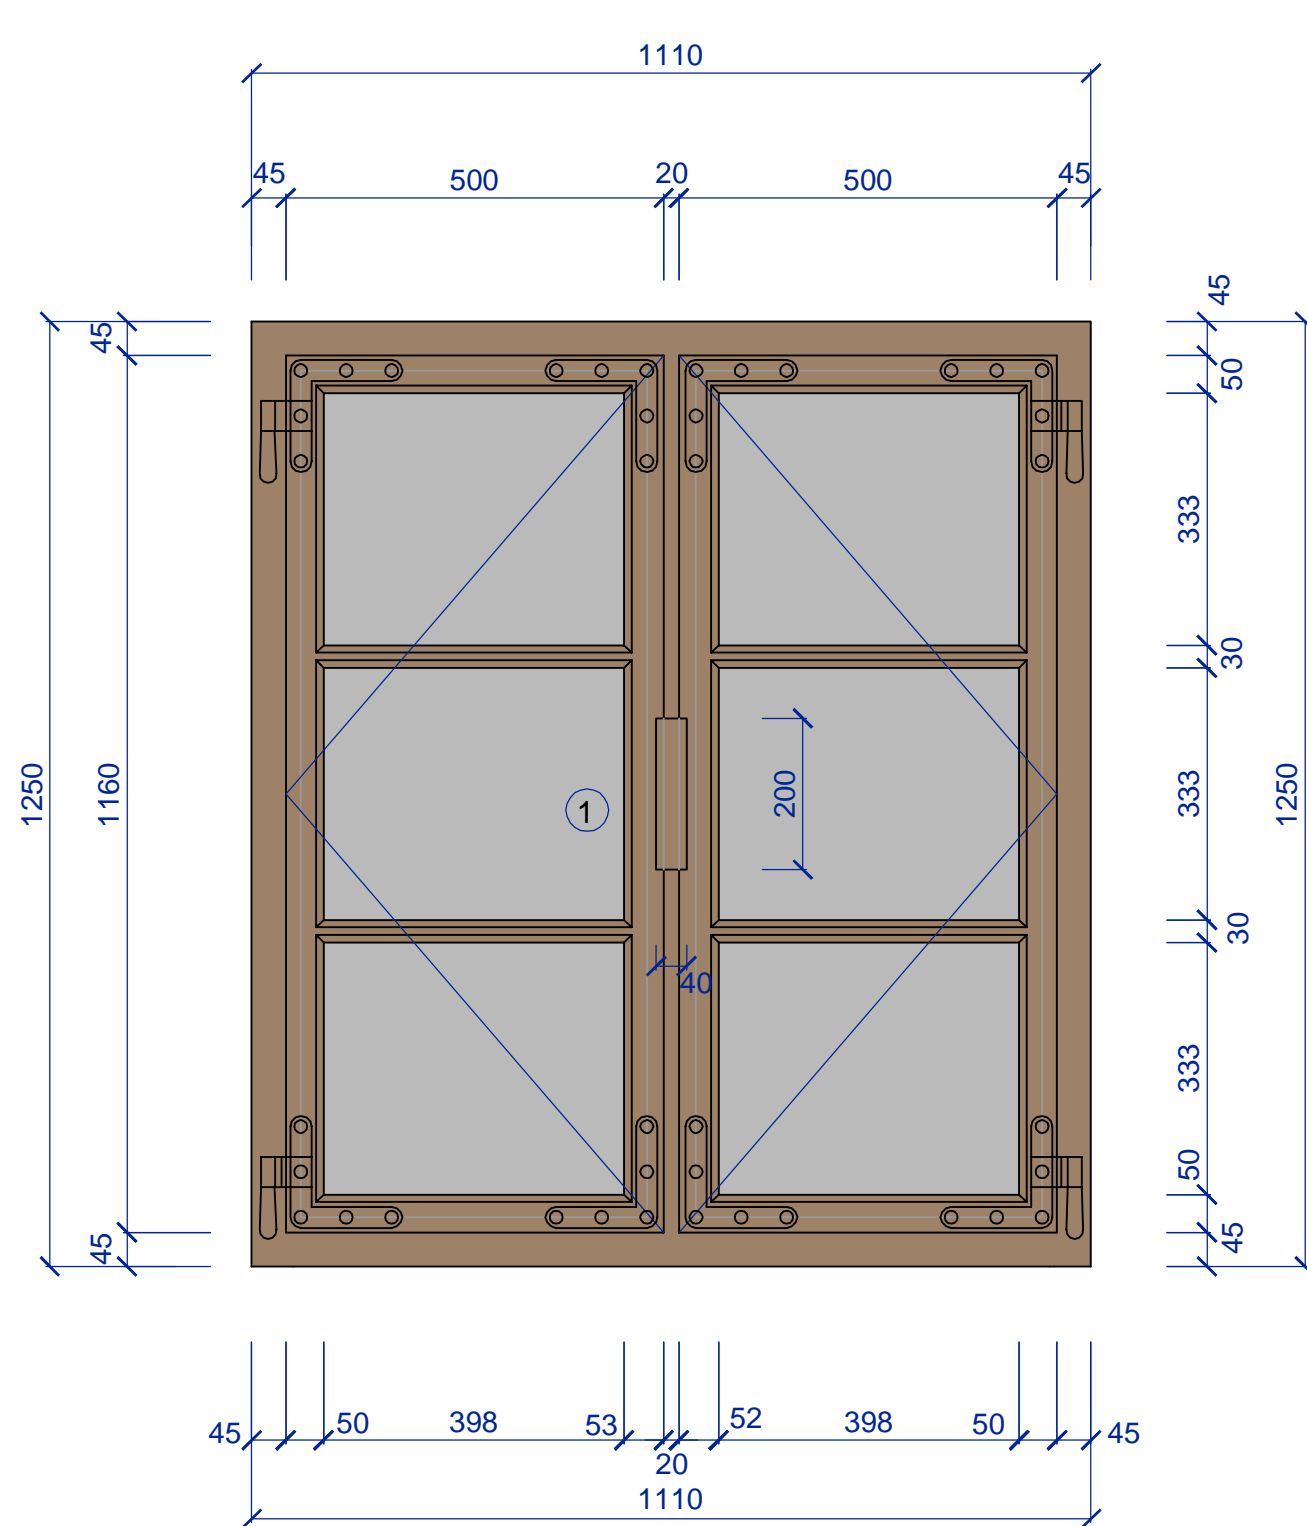
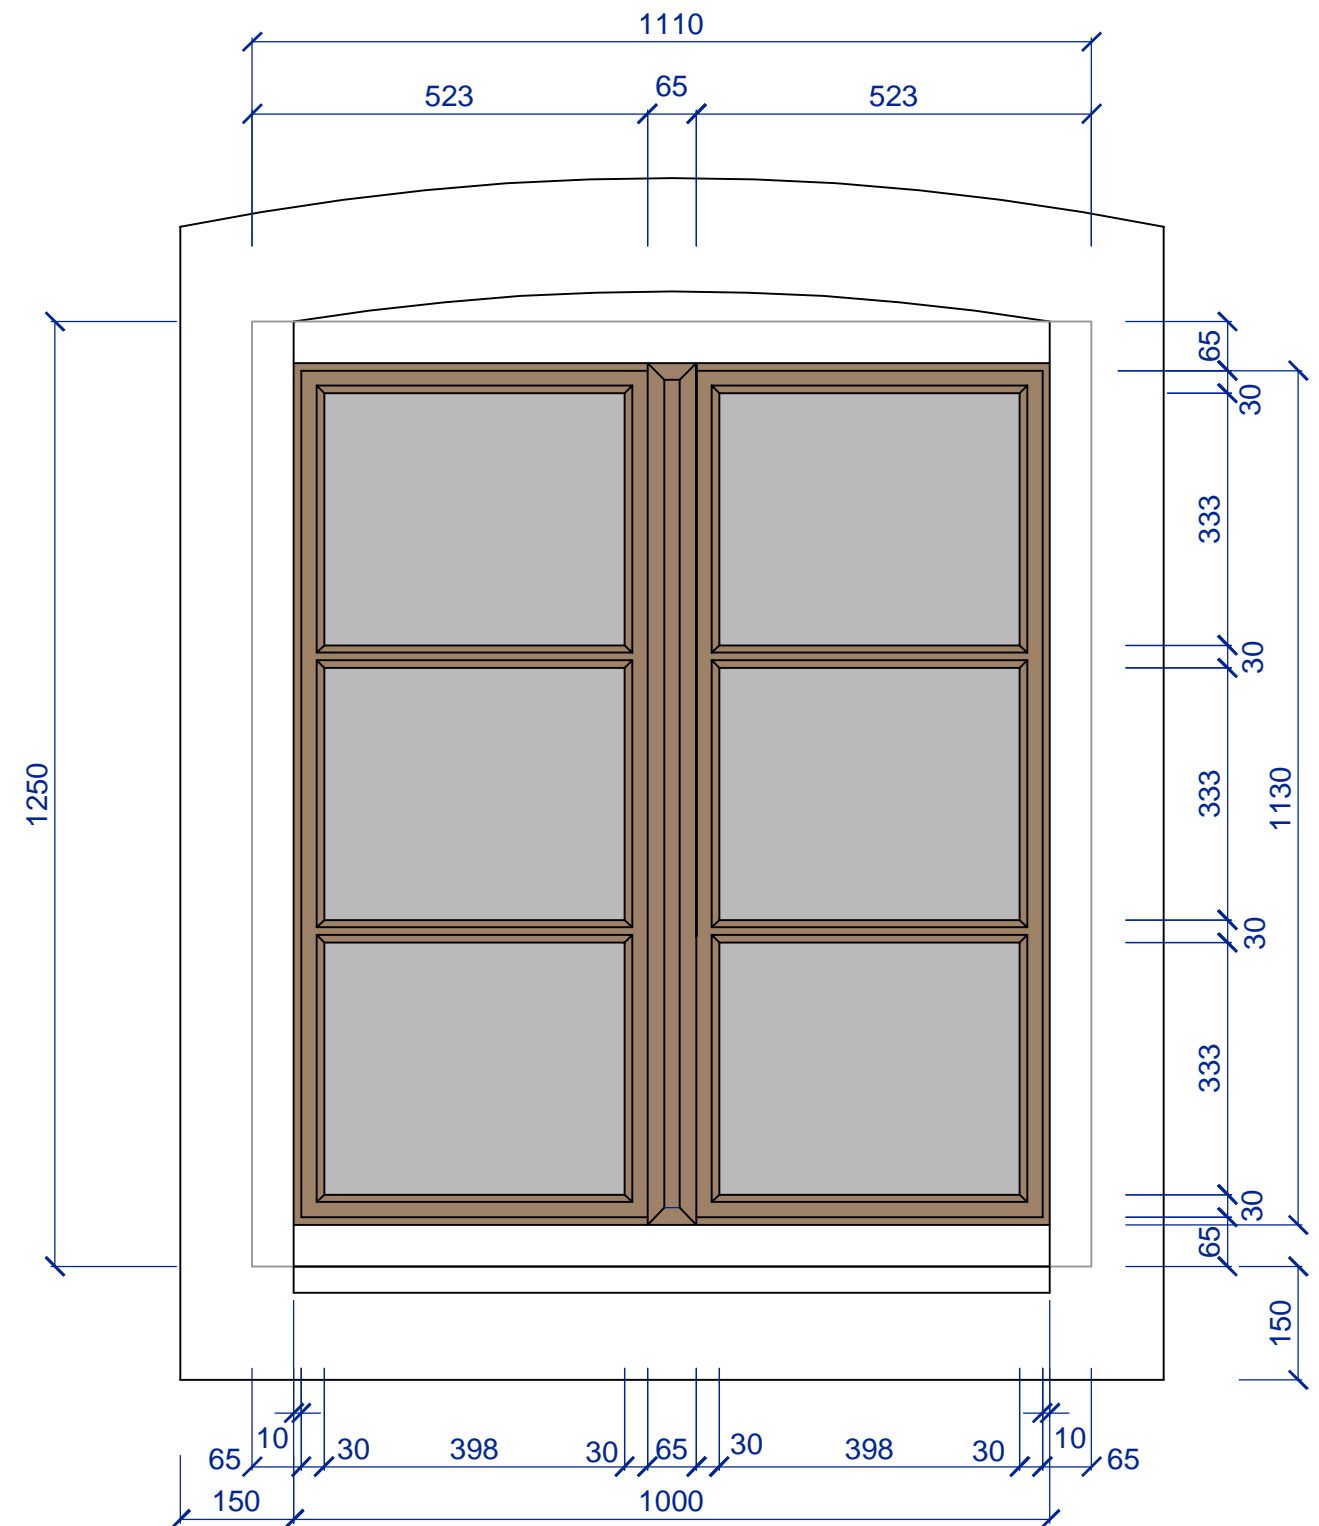
| VÝKRES Č.: SO.05.02 DETAIL MALÉHO OKNA V LODI | | | | MĚŘÍTKO: 1 : 10 | |

NOVÁ 4 MALÁ OKNA (OKNA LODĚ) VČETNĚ KOVÁNÍ A VNITŘNÍ I VNĚJŠÍ OKAPNICE, MĚKKÉ DŘEVO, NÁTĚR HNĚDÝ DLE BAROKNÍHO OKNA, OKNA S PEVNÝM STŘEDOVÝM SLOUPKEM S 2 OTEVÍRAVÝMI TABULKOVÝMI KŘÍDLY, ROZMĚRY 1,1/1,25M, SKLA 0,6MM „BAROKNÍ“ TMELENA. VĚTRÁNÍ POMOCÍ ŘETĚZOVÝCH OKENNÍCH POHONŮ KS2 (200MM) PŘES ČIDLO NA POČASÍ.

① ŘETĚZOVÝ OKENNÍ POHON KS2 (200MM)

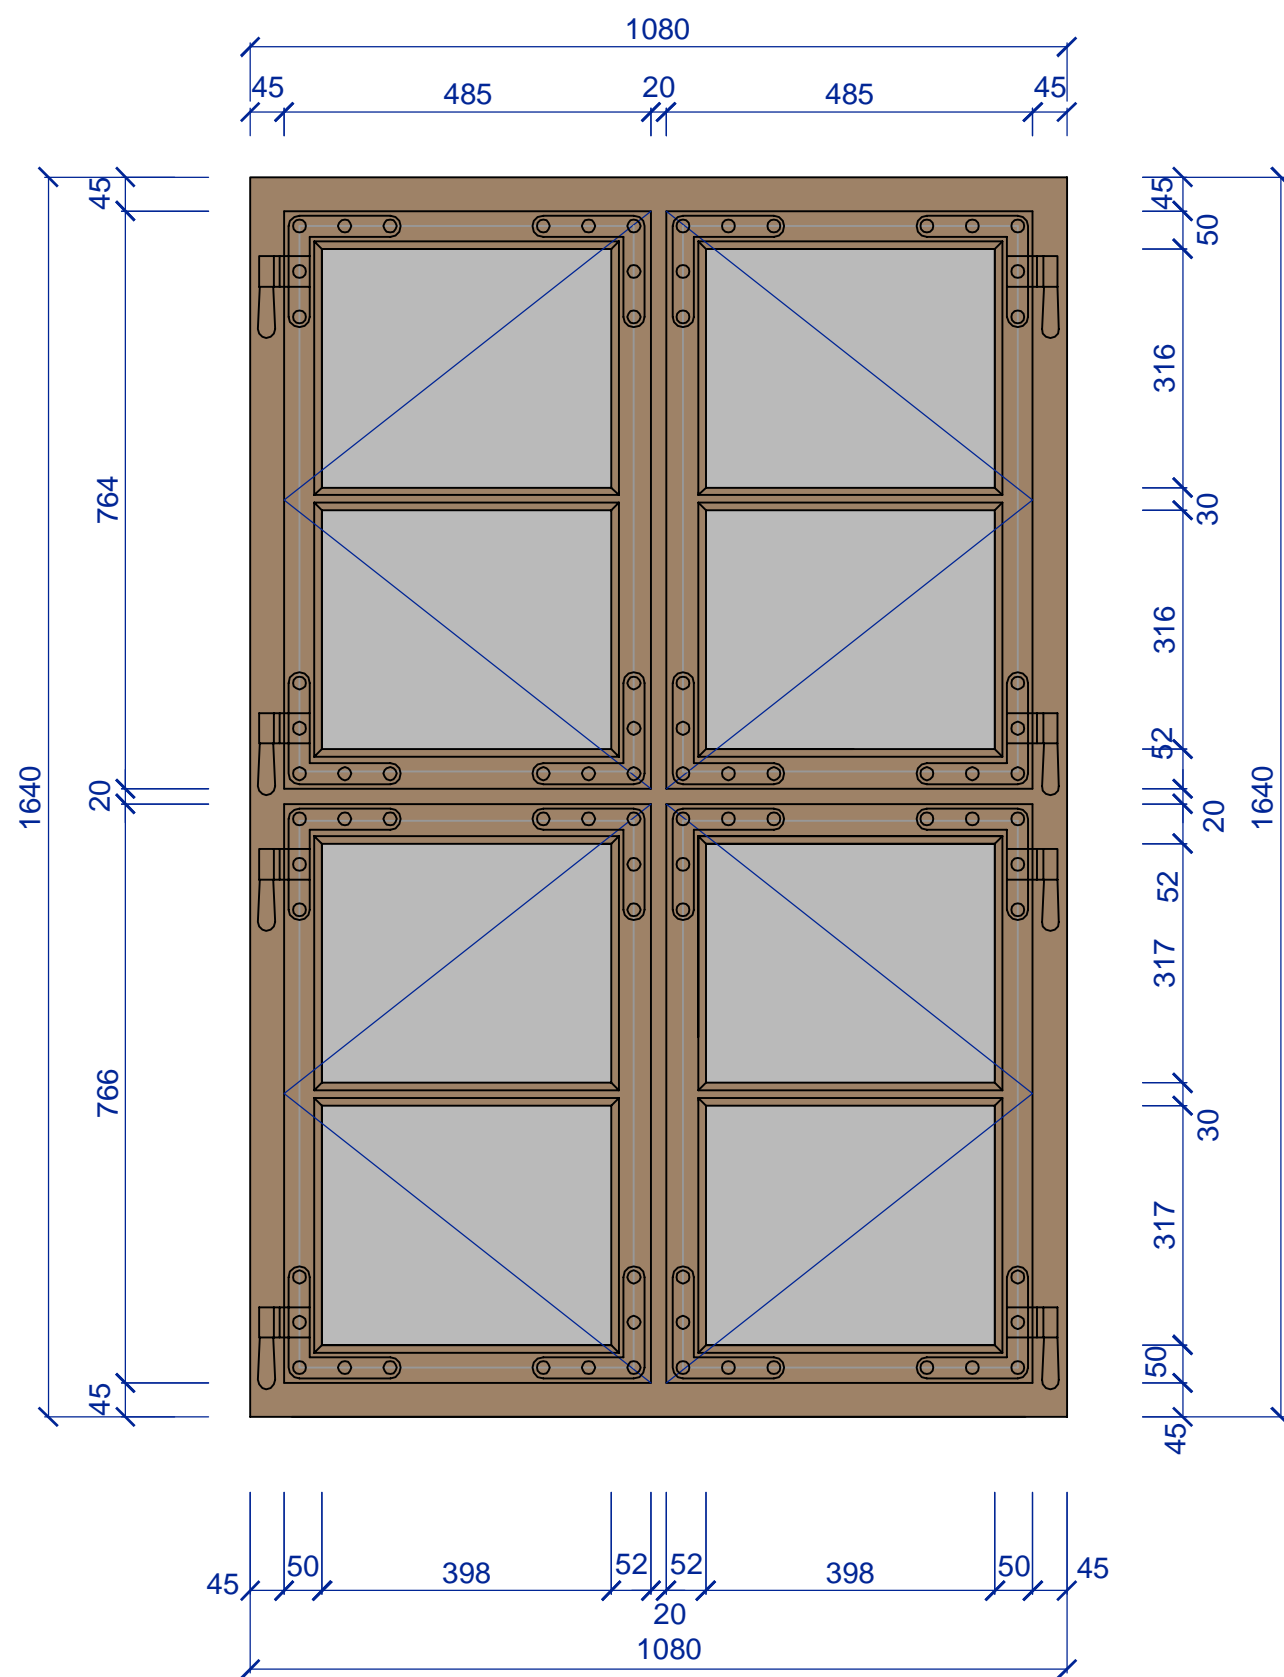
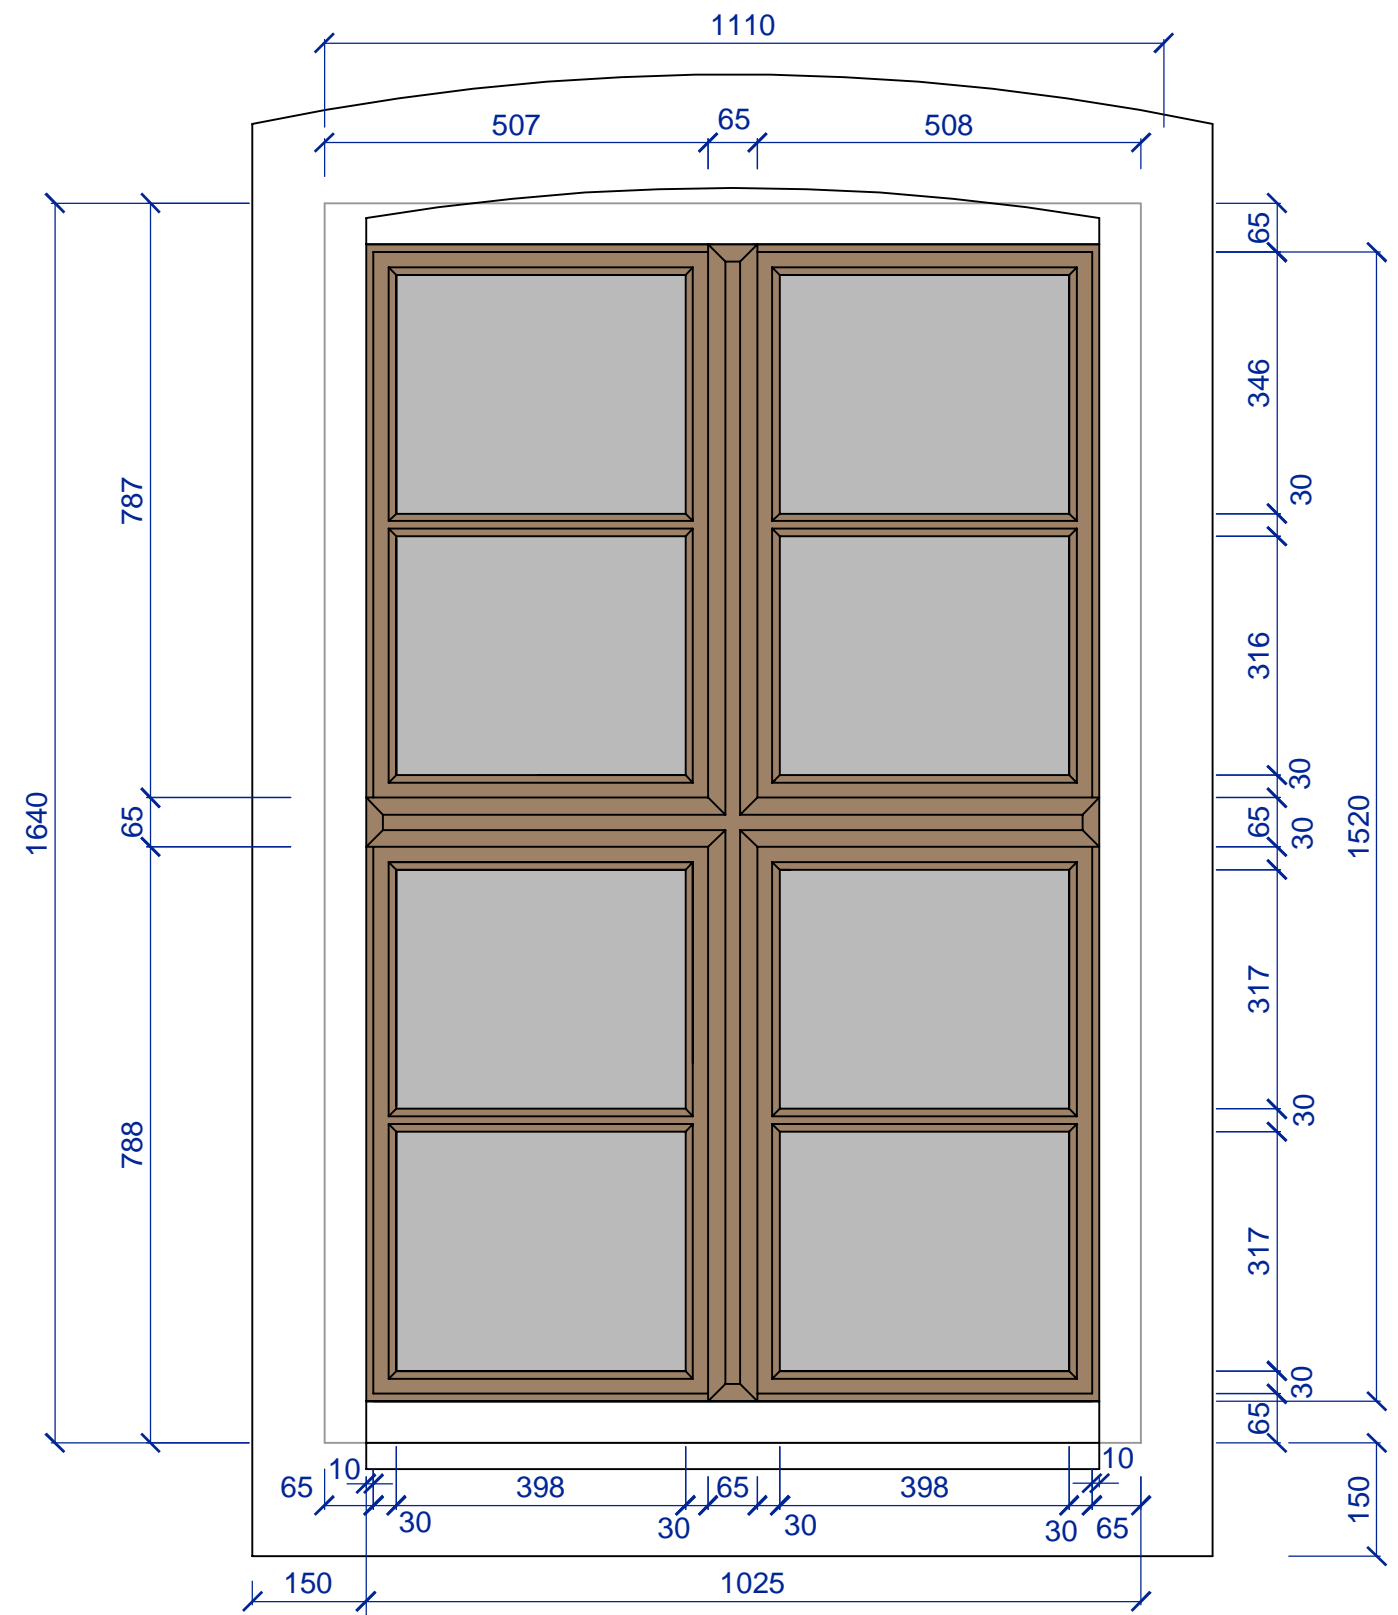
NOVÉ VELKÉ DŘEVĚNÉ OKNO DO ORATOŘE VČETNĚ KOVÁNÍ A VNITŘNÍ I VNĚJŠÍ OKAPNICE, MĚKKÉ DŘEVO, NÁTĚR HNĚDÝ DLE BAROKNÍHO OKNA, PEVNÝ STŘEDOVÝ KŘÍŽ SE 4 OTEVÍRAVÝMI TABULKOVÝMI KŘÍDLY, ROZMĚRY 1,1/1,65M, SKLA 0,6 MM „BAROKNÍ“ TMELENO. OKNO V ORATOŘI BUDE MÍT UZAVÍRÁNÍ KLASICKÉ.

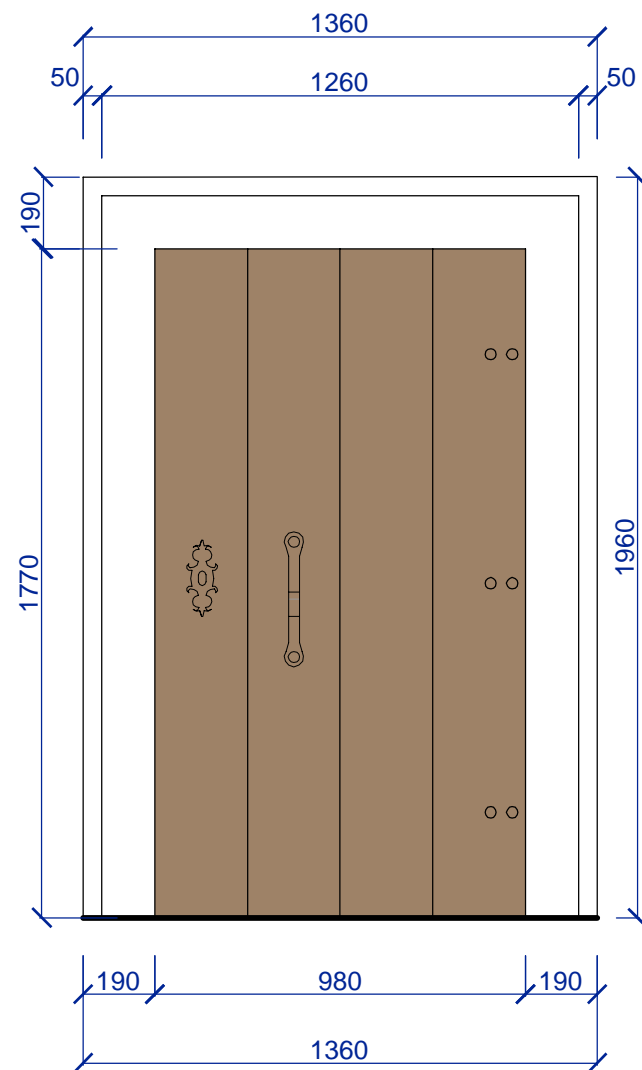
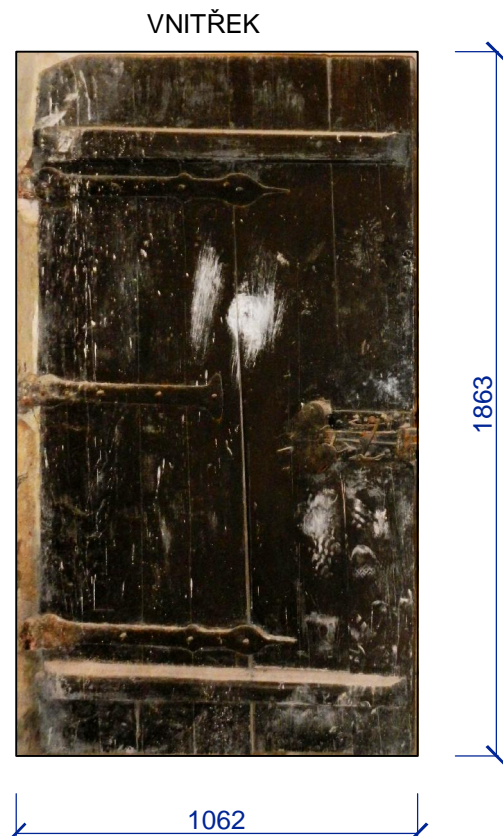
SP DVEŘE MEZI SAKRISTÍÍ A PRESBYTÁŘEM V KAMENNÉM OSTĚNÍ

RESTAUROVÁNÍ VČETNĚ DŘEVĚNÉ ZÁRUBNĚ

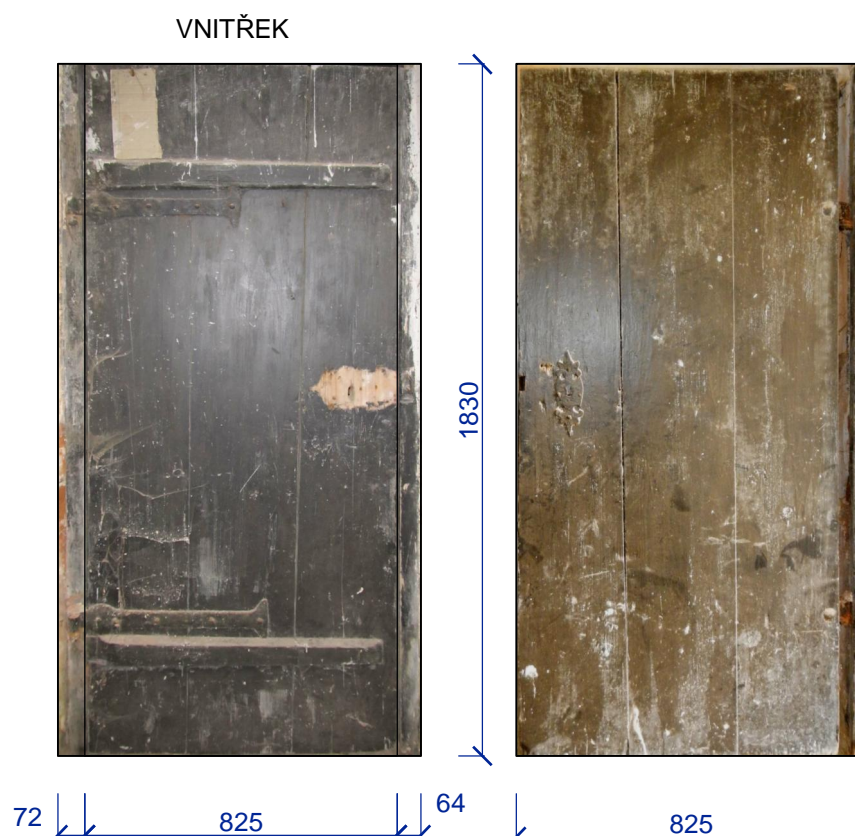
VV DVEŘE VÝCHODNÍ VSTUPNÍ V KAMENNÉM OSTĚNÍ

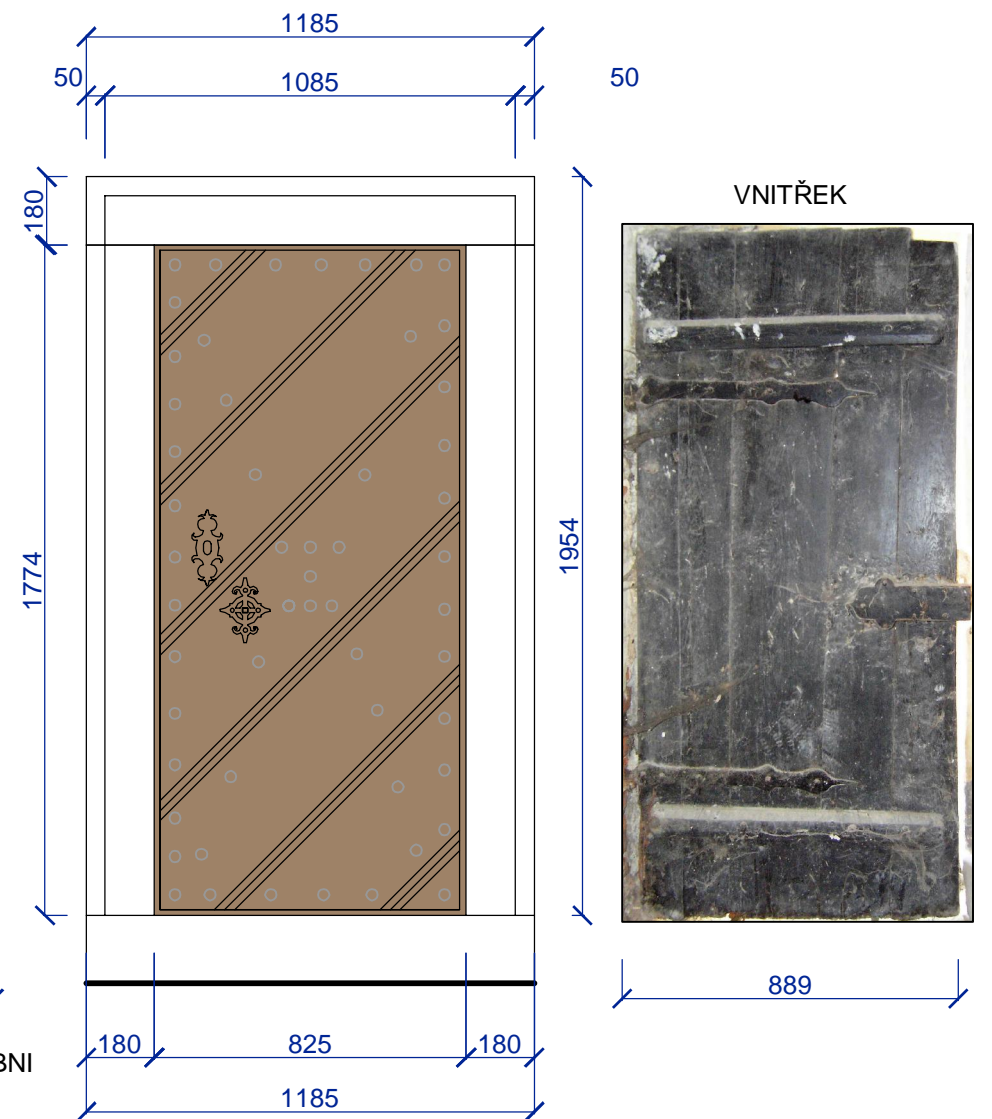
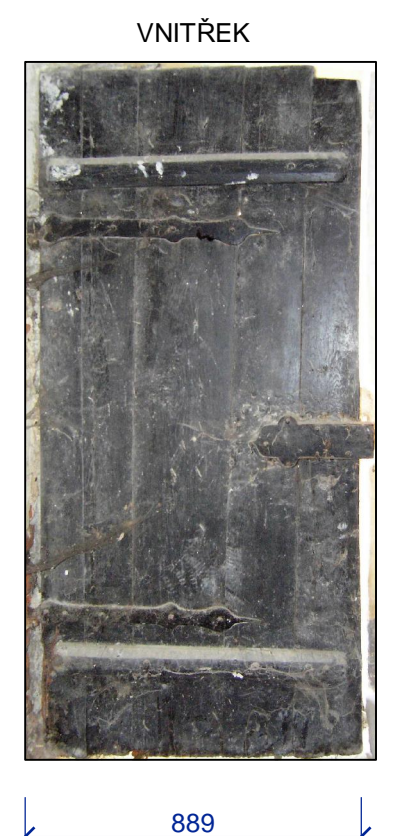
VS DVEŘE VE VÝCHODNÍ STĚNĚ SAKRISTIE V DŘEVĚNÉ ZÁRUBNĚ

RESTAUROVÁNÍ VČETNĚ DŘEVĚNÉ ZÁRUBNĚ

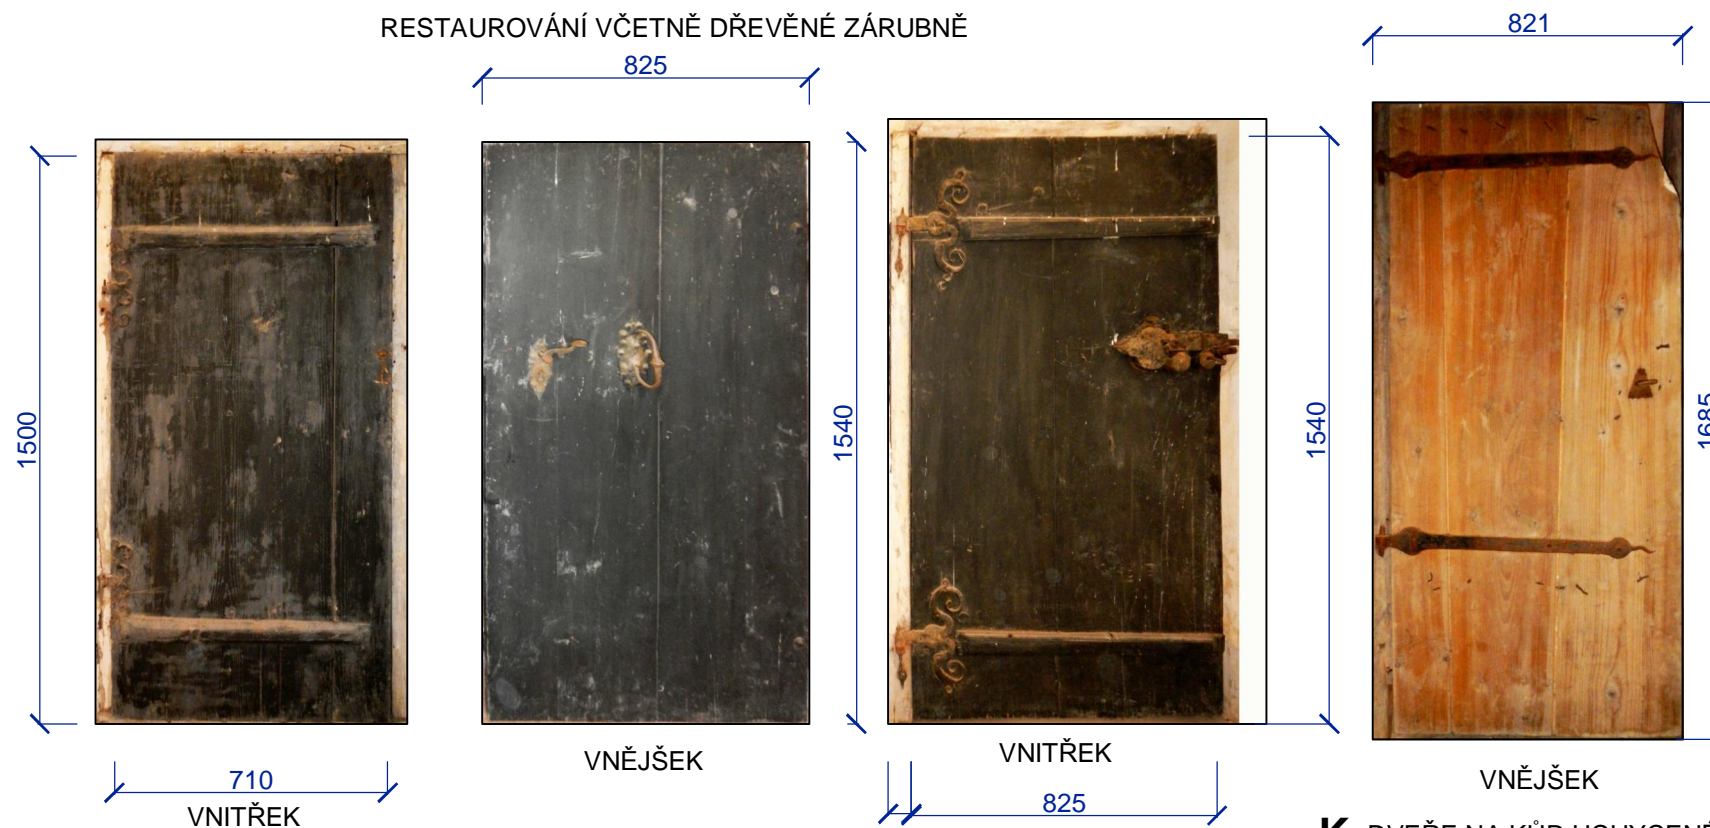
OP DVEŘE Z ORATOŘE NA PŮDU

O DVEŘE DO ORATOŘE

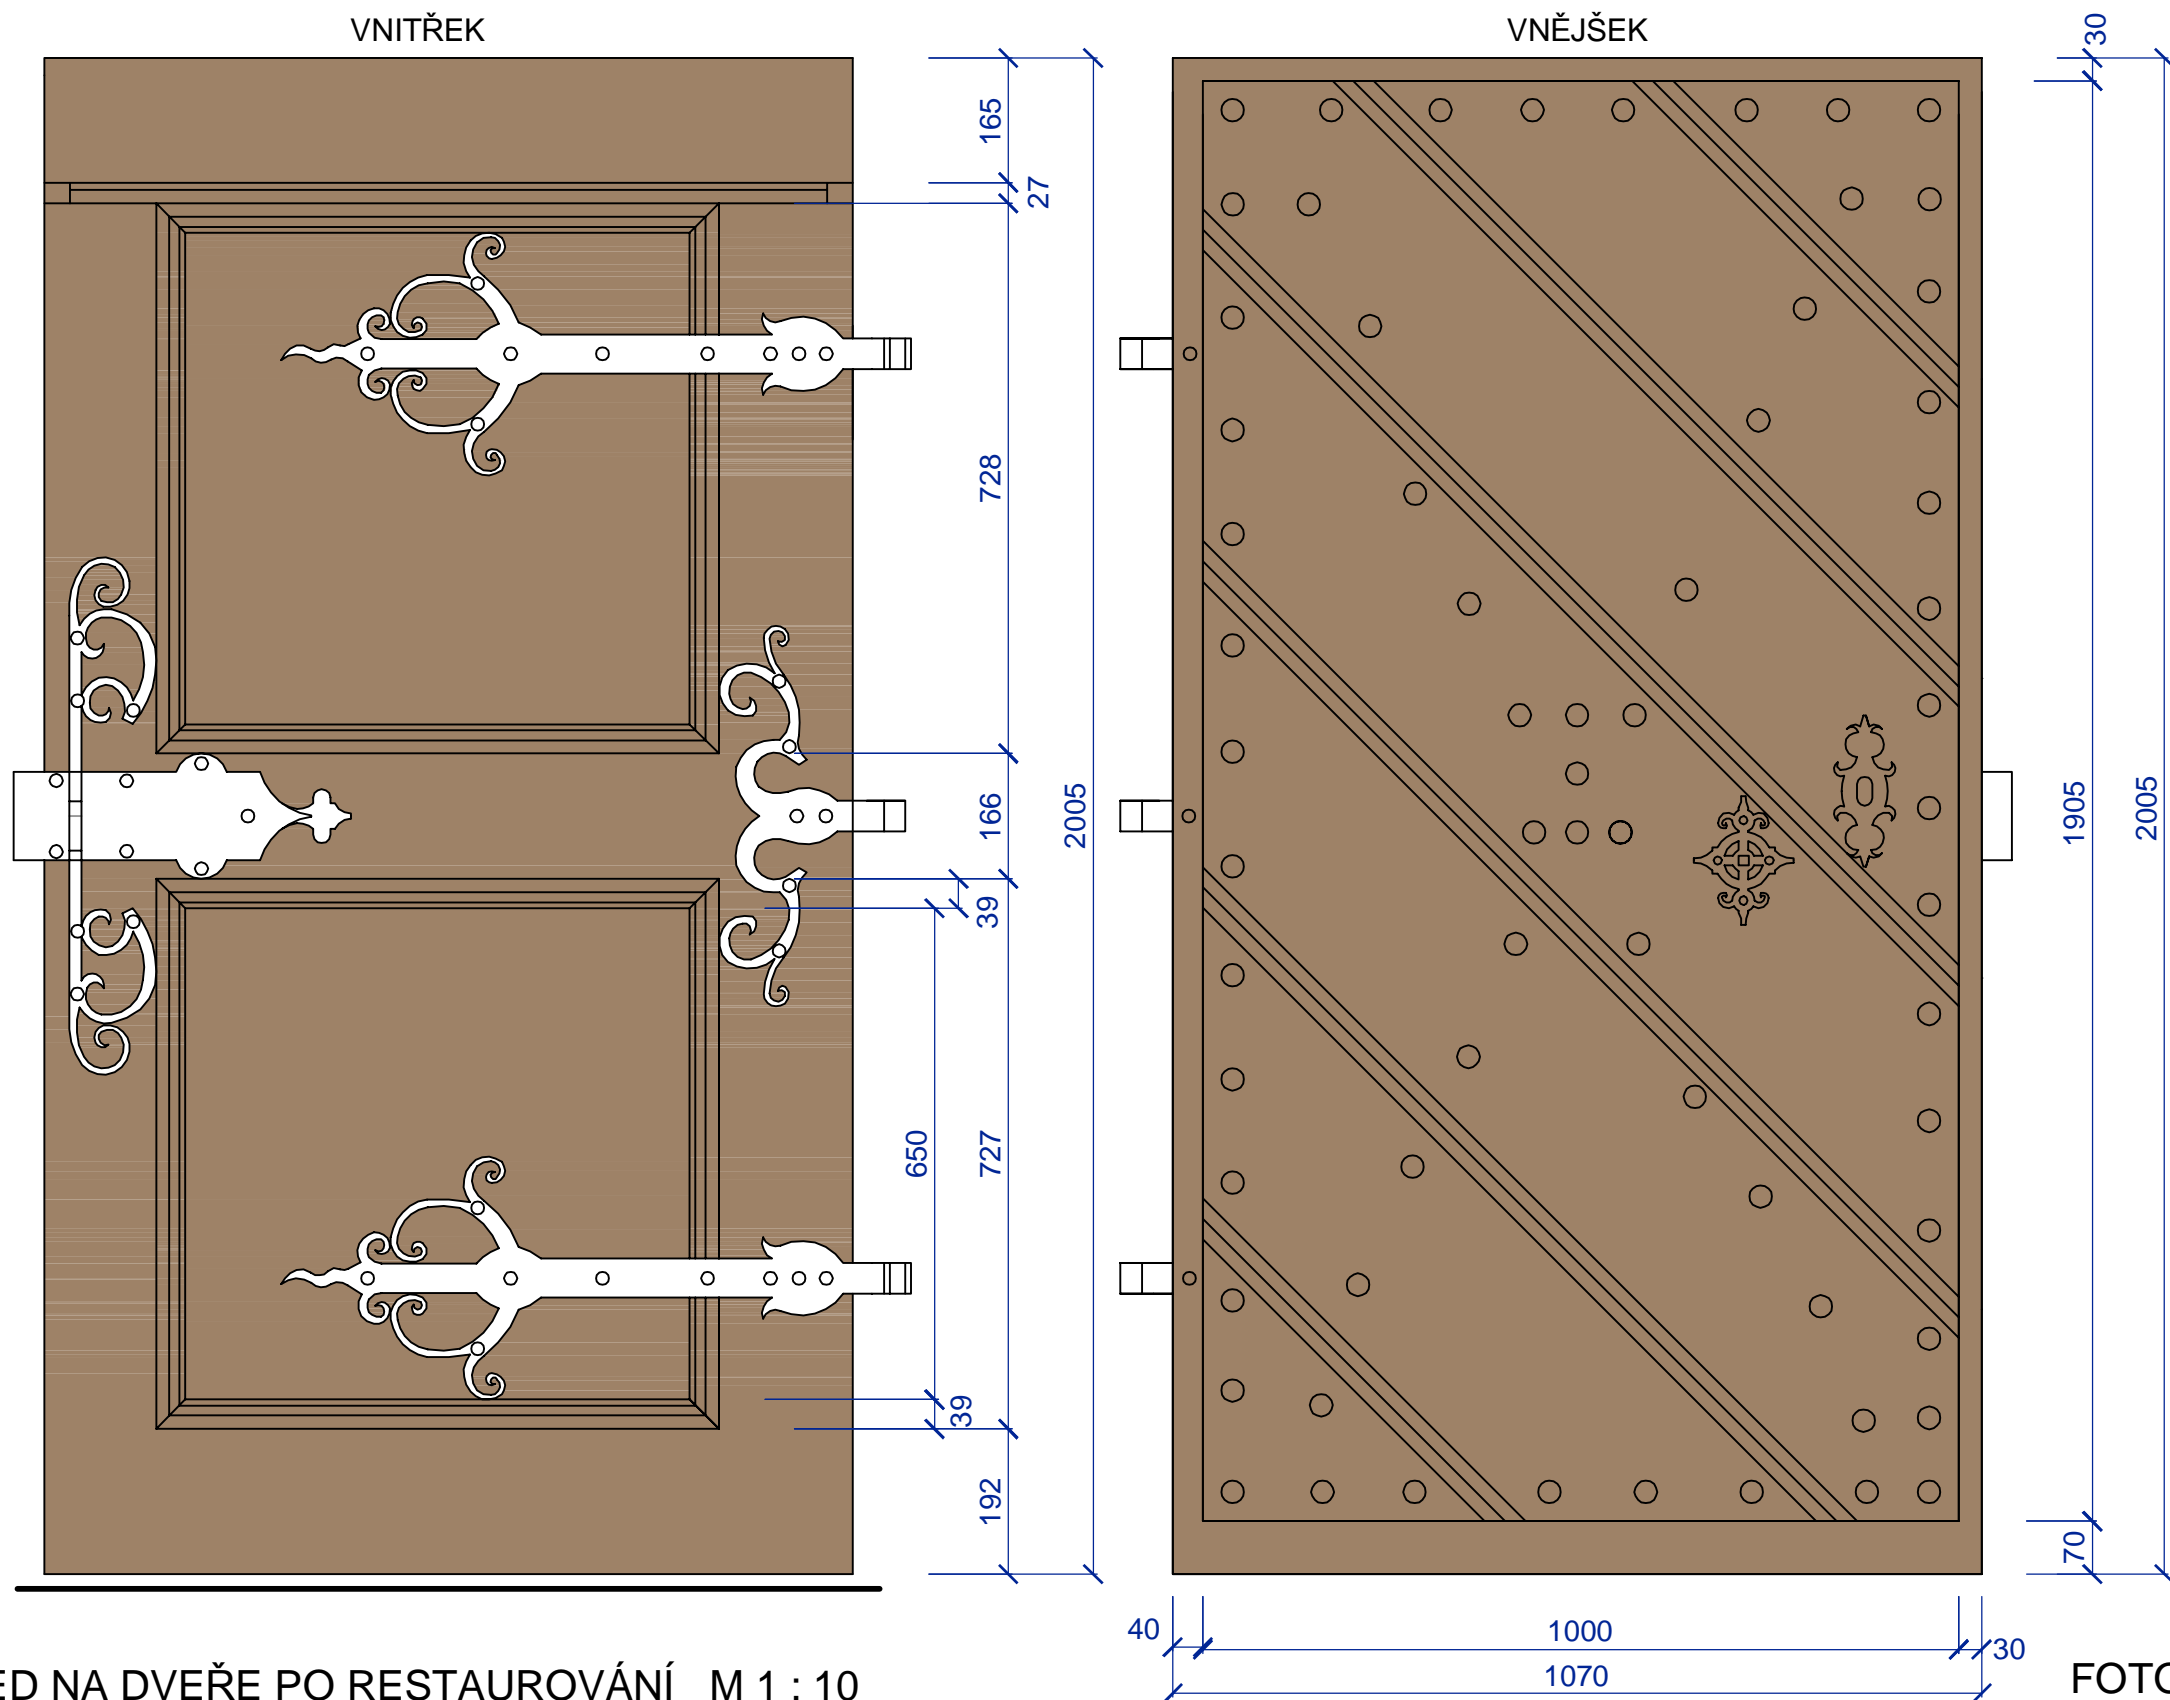
PANTY VČETNĚ ZÁMKU A HŘEBŮ SE RESTAURUJÍ, CHYBĚJÍCÍ ČÁSTI SE CITLIVĚ DOPLNÍ

VRCHNÍ ČÁST VNĚJŠÍCH DVEŘÍ JE NEKVALITNÍ A DRUHOTNĚ NAPOJENA.
