„Oprava kaple Panny Marie Bolestné v obci Kámen, vč. mobiliáře“.
07.2014, aktualizace 07.2018.

Projektová dokumentace pro provádění stavby

“Oprava kaple Panny Marie Bolestné v obci Kámen, vč. mobiliáře.“

Dokumentace pro provádění stavby 07.2014, aktualizace 07.2018.

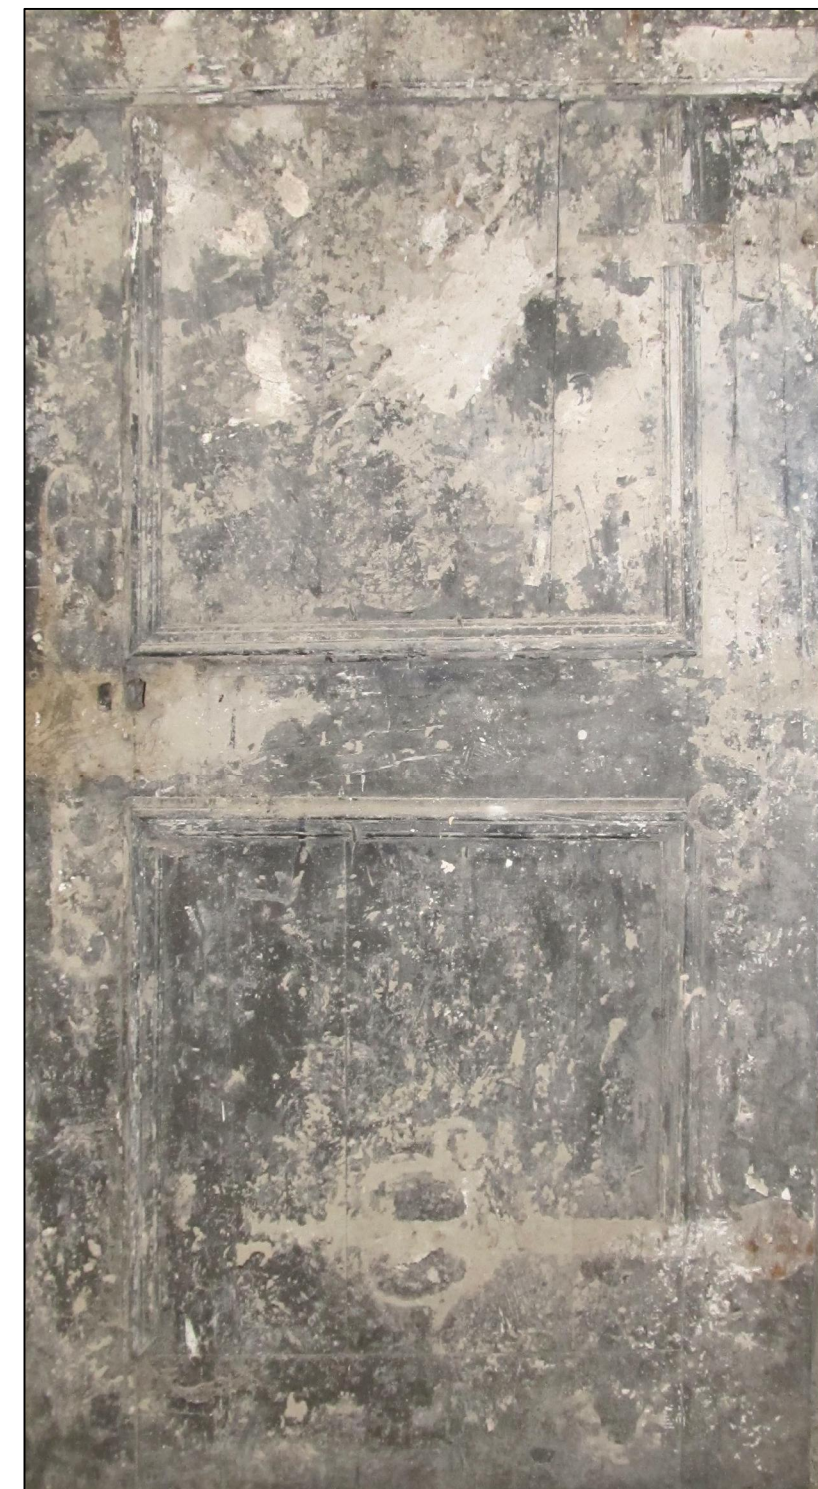
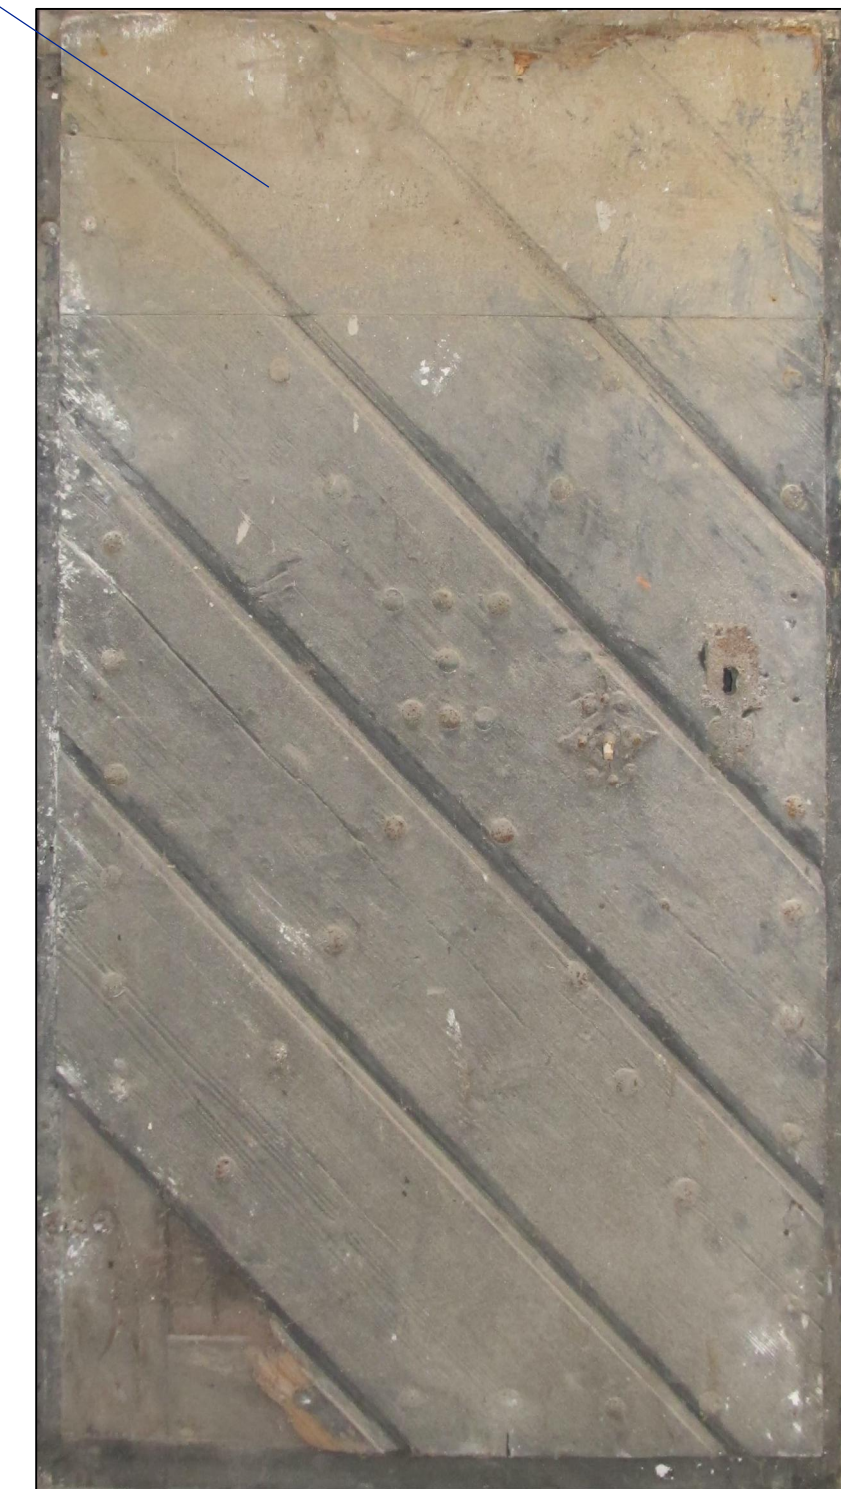
POHLED NA DVEŘE PO RESTAUROVÁNÍ M 1 : 10

DVEŘE JIŽNÍHO VSTUPU JAKO JEDINÉ ZŮSTALY ZACHOVANÉ V PŮVODNÍ PODOBĚ. NACHÁZÍ SE ODSTROJENÉ A OPŘENÉ U NÁHROBKU V LODI. BĚHEM REALIZACE DOJDE K PODROBNÉMU PRŮZKUMU PŮVODNÍ BAREVNOSTI DVEŘÍ I PANTŮ. BAREVNOST OVLIVNÍ BARVU VŠECH DVEŘÍ I OKEN KAPLE. PŘEDPOKLÁDÁME BARVU TMAVĚ HNĚDOU (DLE BAROKNÍHO OKNA) A VNITŘNÍ KOVÁNÍ SVĚTLÉ CÍNOVANÉ, VNĚJŠÍ KOVÁNÍ PŘETÍRANÉ BARVOU DVEŘÍ KVŮLI POVĚTRNOSTI AJ.

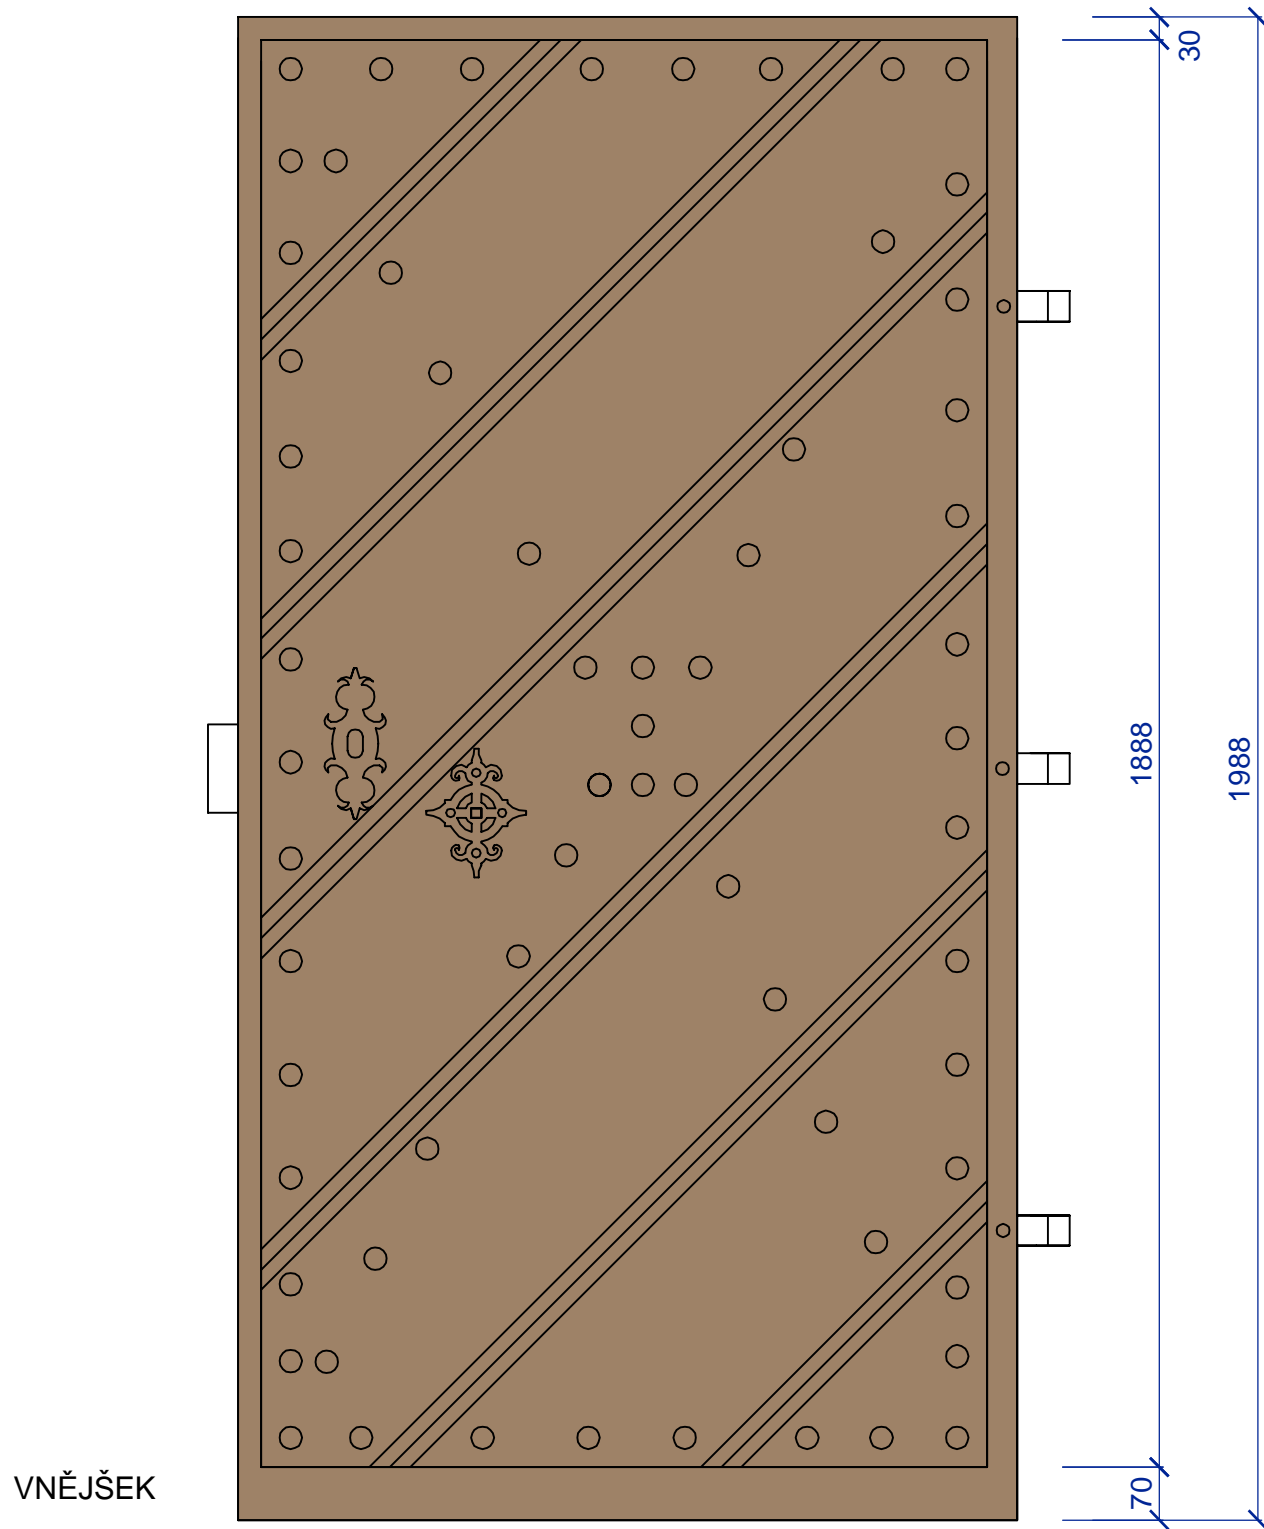
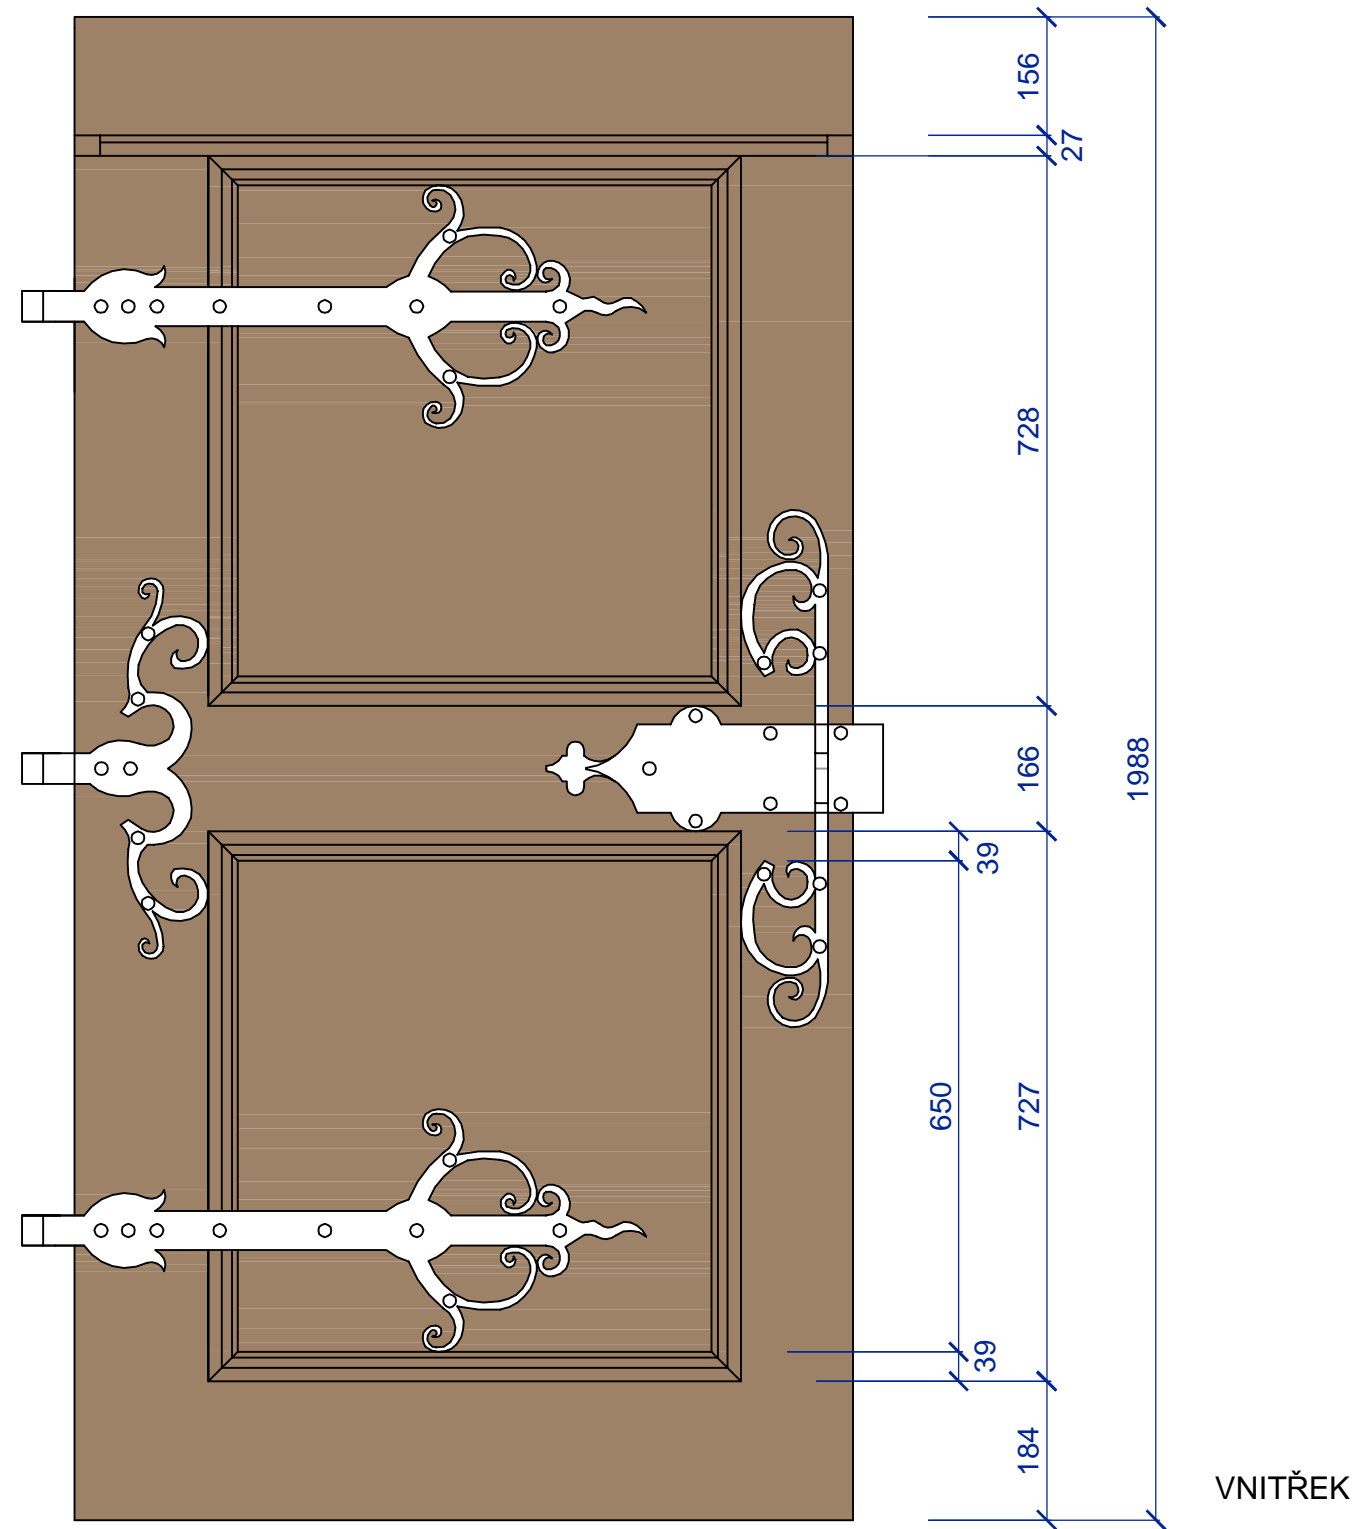
POHLED NA KOPII DVEŘÍ VSTUPNÍCH JIŽNÍCH M 1 : 10 BAREVNOST DLE JIŽNÍCH DVEŘÍ, KOVÁNÍ SE ZACHOVALO - BUDE RESTAUROVÁNO A DOPLNĚNO

VNĚJŠEK

VNITŘEK

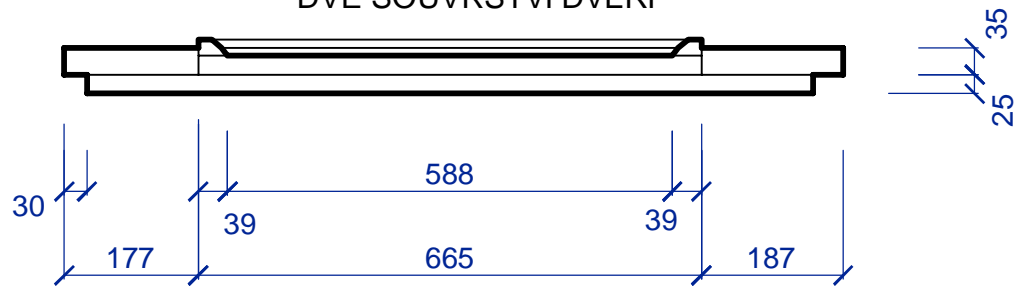
PŘÍČNÝ ŘEZ DVEŘMI M 1 : 10

DVĚ SOUVRSTVÍ DVEŘÍ

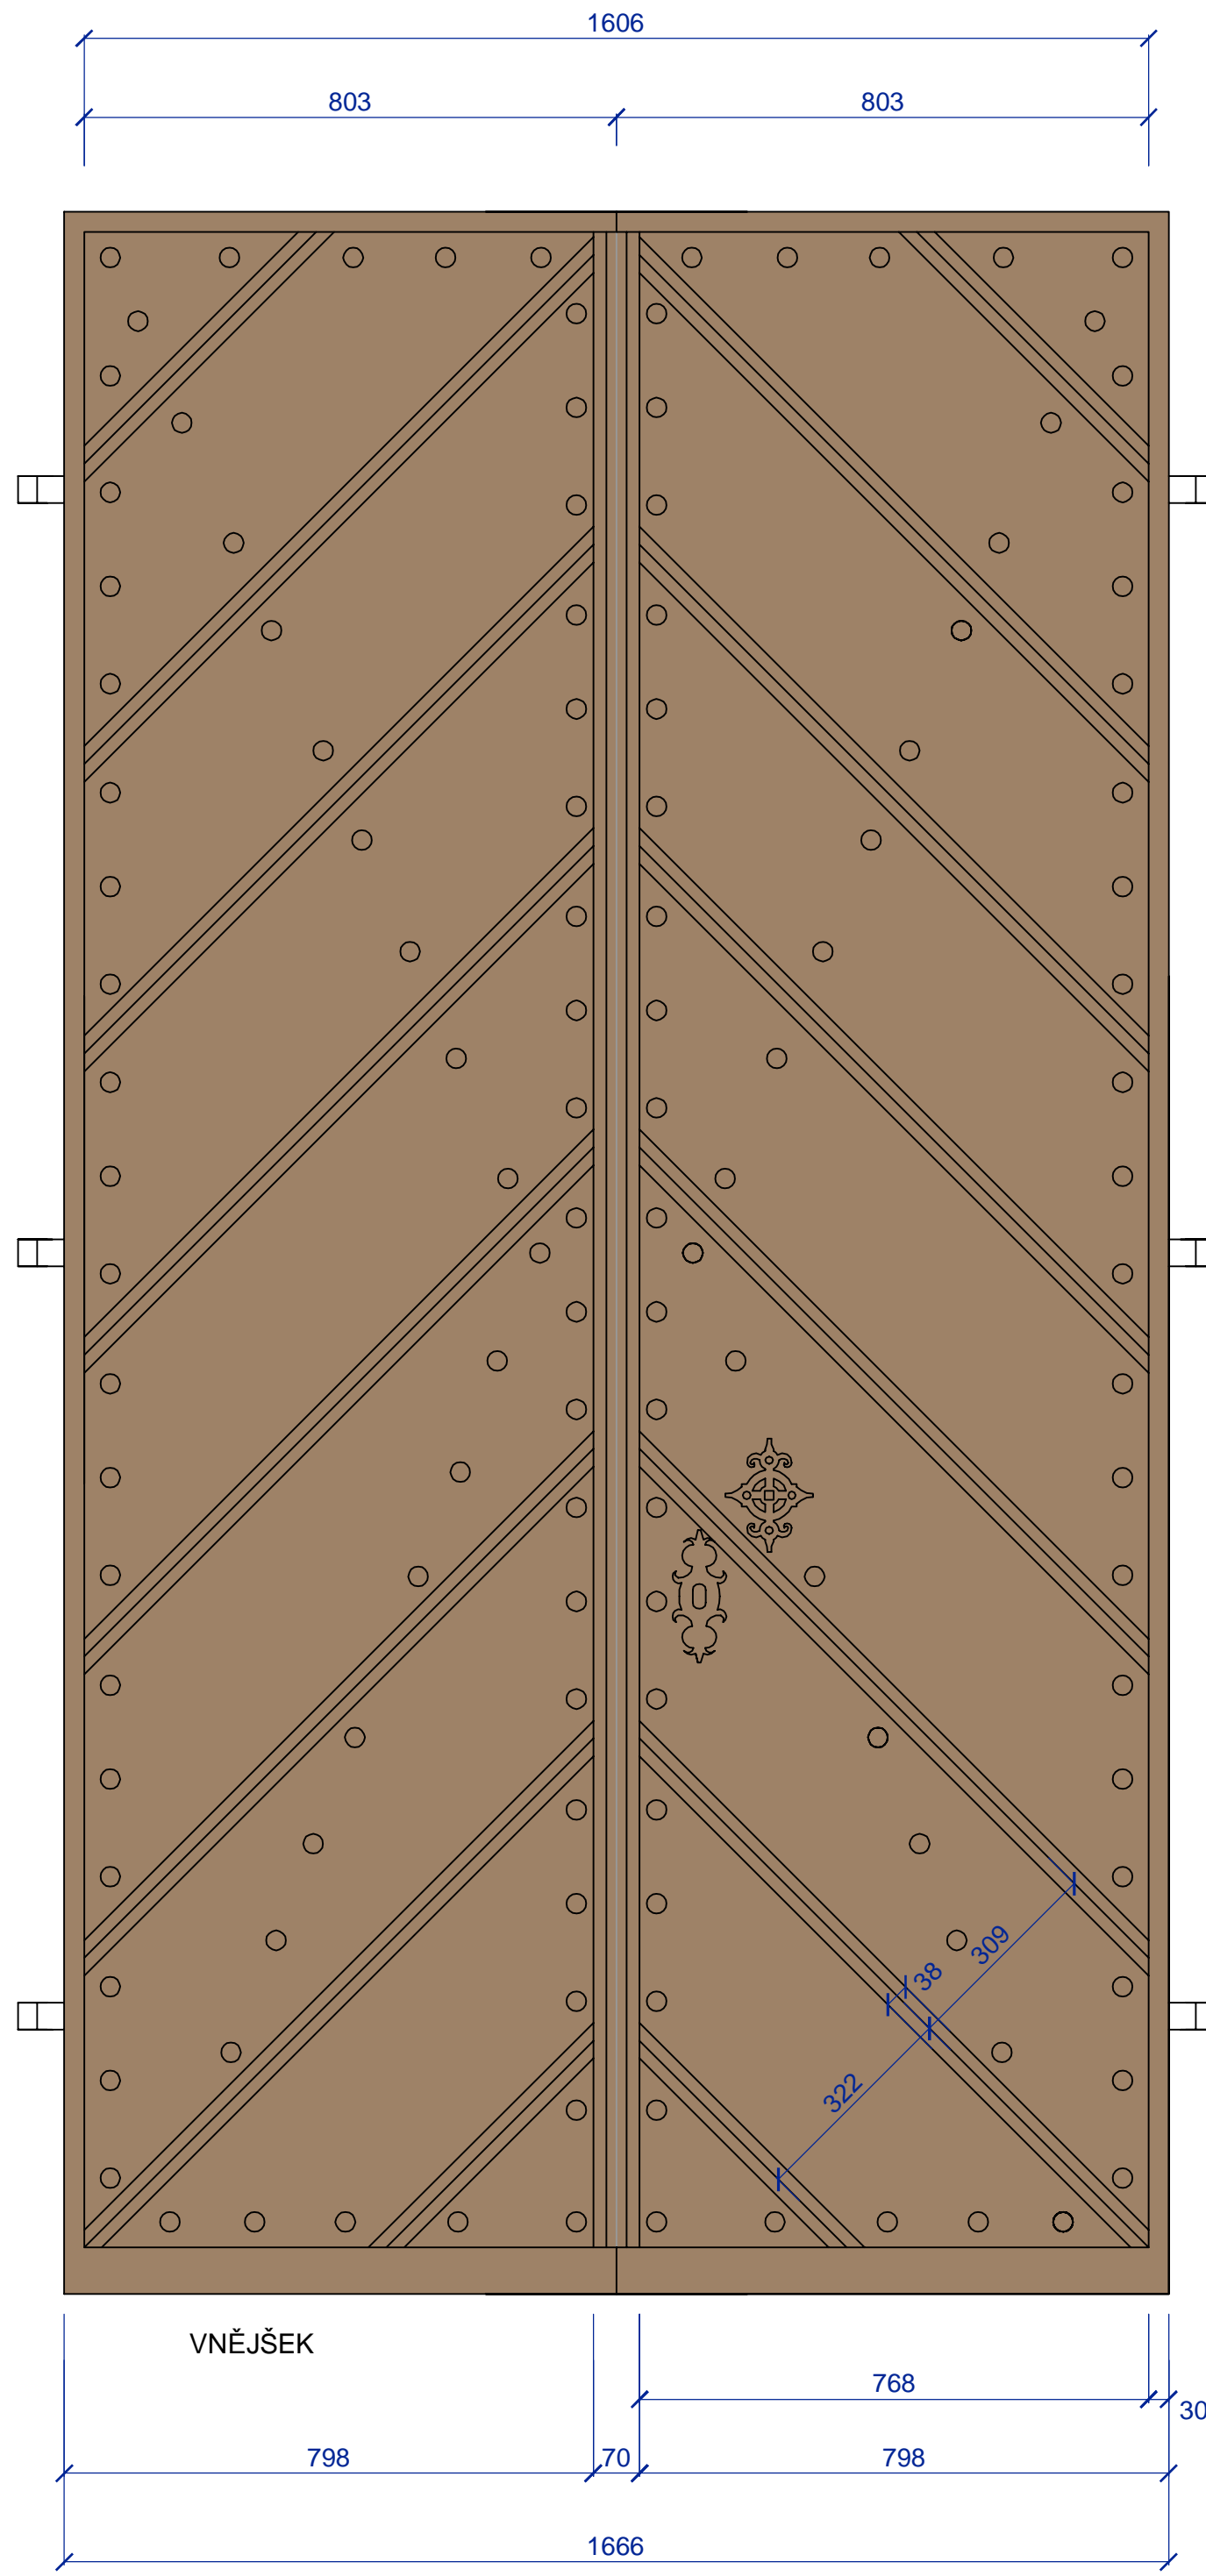
POHLED NA KOPII HLAVNÍCH DVOUKŘÍDLÝCH DVEŘÍ VSTUPNÍCH M 1 : 10 KOPIE DVEŘÍ JE NAVRŽENA DLE ZACHOVALÉHO KŘÍDLA JIŽNÍCH VSTUPNÍCH DVEŘÍ, BAREVNOST DLE JIŽNÍCH DVEŘÍ TMAVĚ HNĚDÁ, KOVÁNÍ SE ZACHOVALO - BUDE RESTAUROVÁNO A DOPLNĚNO (PŘEDPOKLAD: CÍNOVÁNÍ UVNITŘ, VNĚ PŘETŘENO)

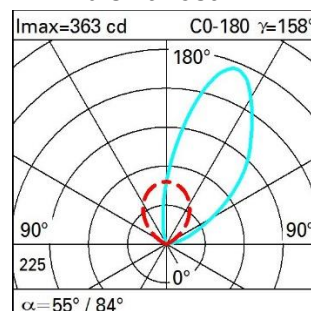
Typ svítidla / sv. zdroje: venkovní zemní svítidlo pevné, Wall Washer / LED
 Tvar / barva svítidla: kruhový / nerez
 Předřadník: elektronický
 Konstrukce / optický systém: nerezová ocel / hliníkový reflektor
 Příslušenství: možnost instalace optického a clonícího příslušenství
 Certifikace: CE, ENEC

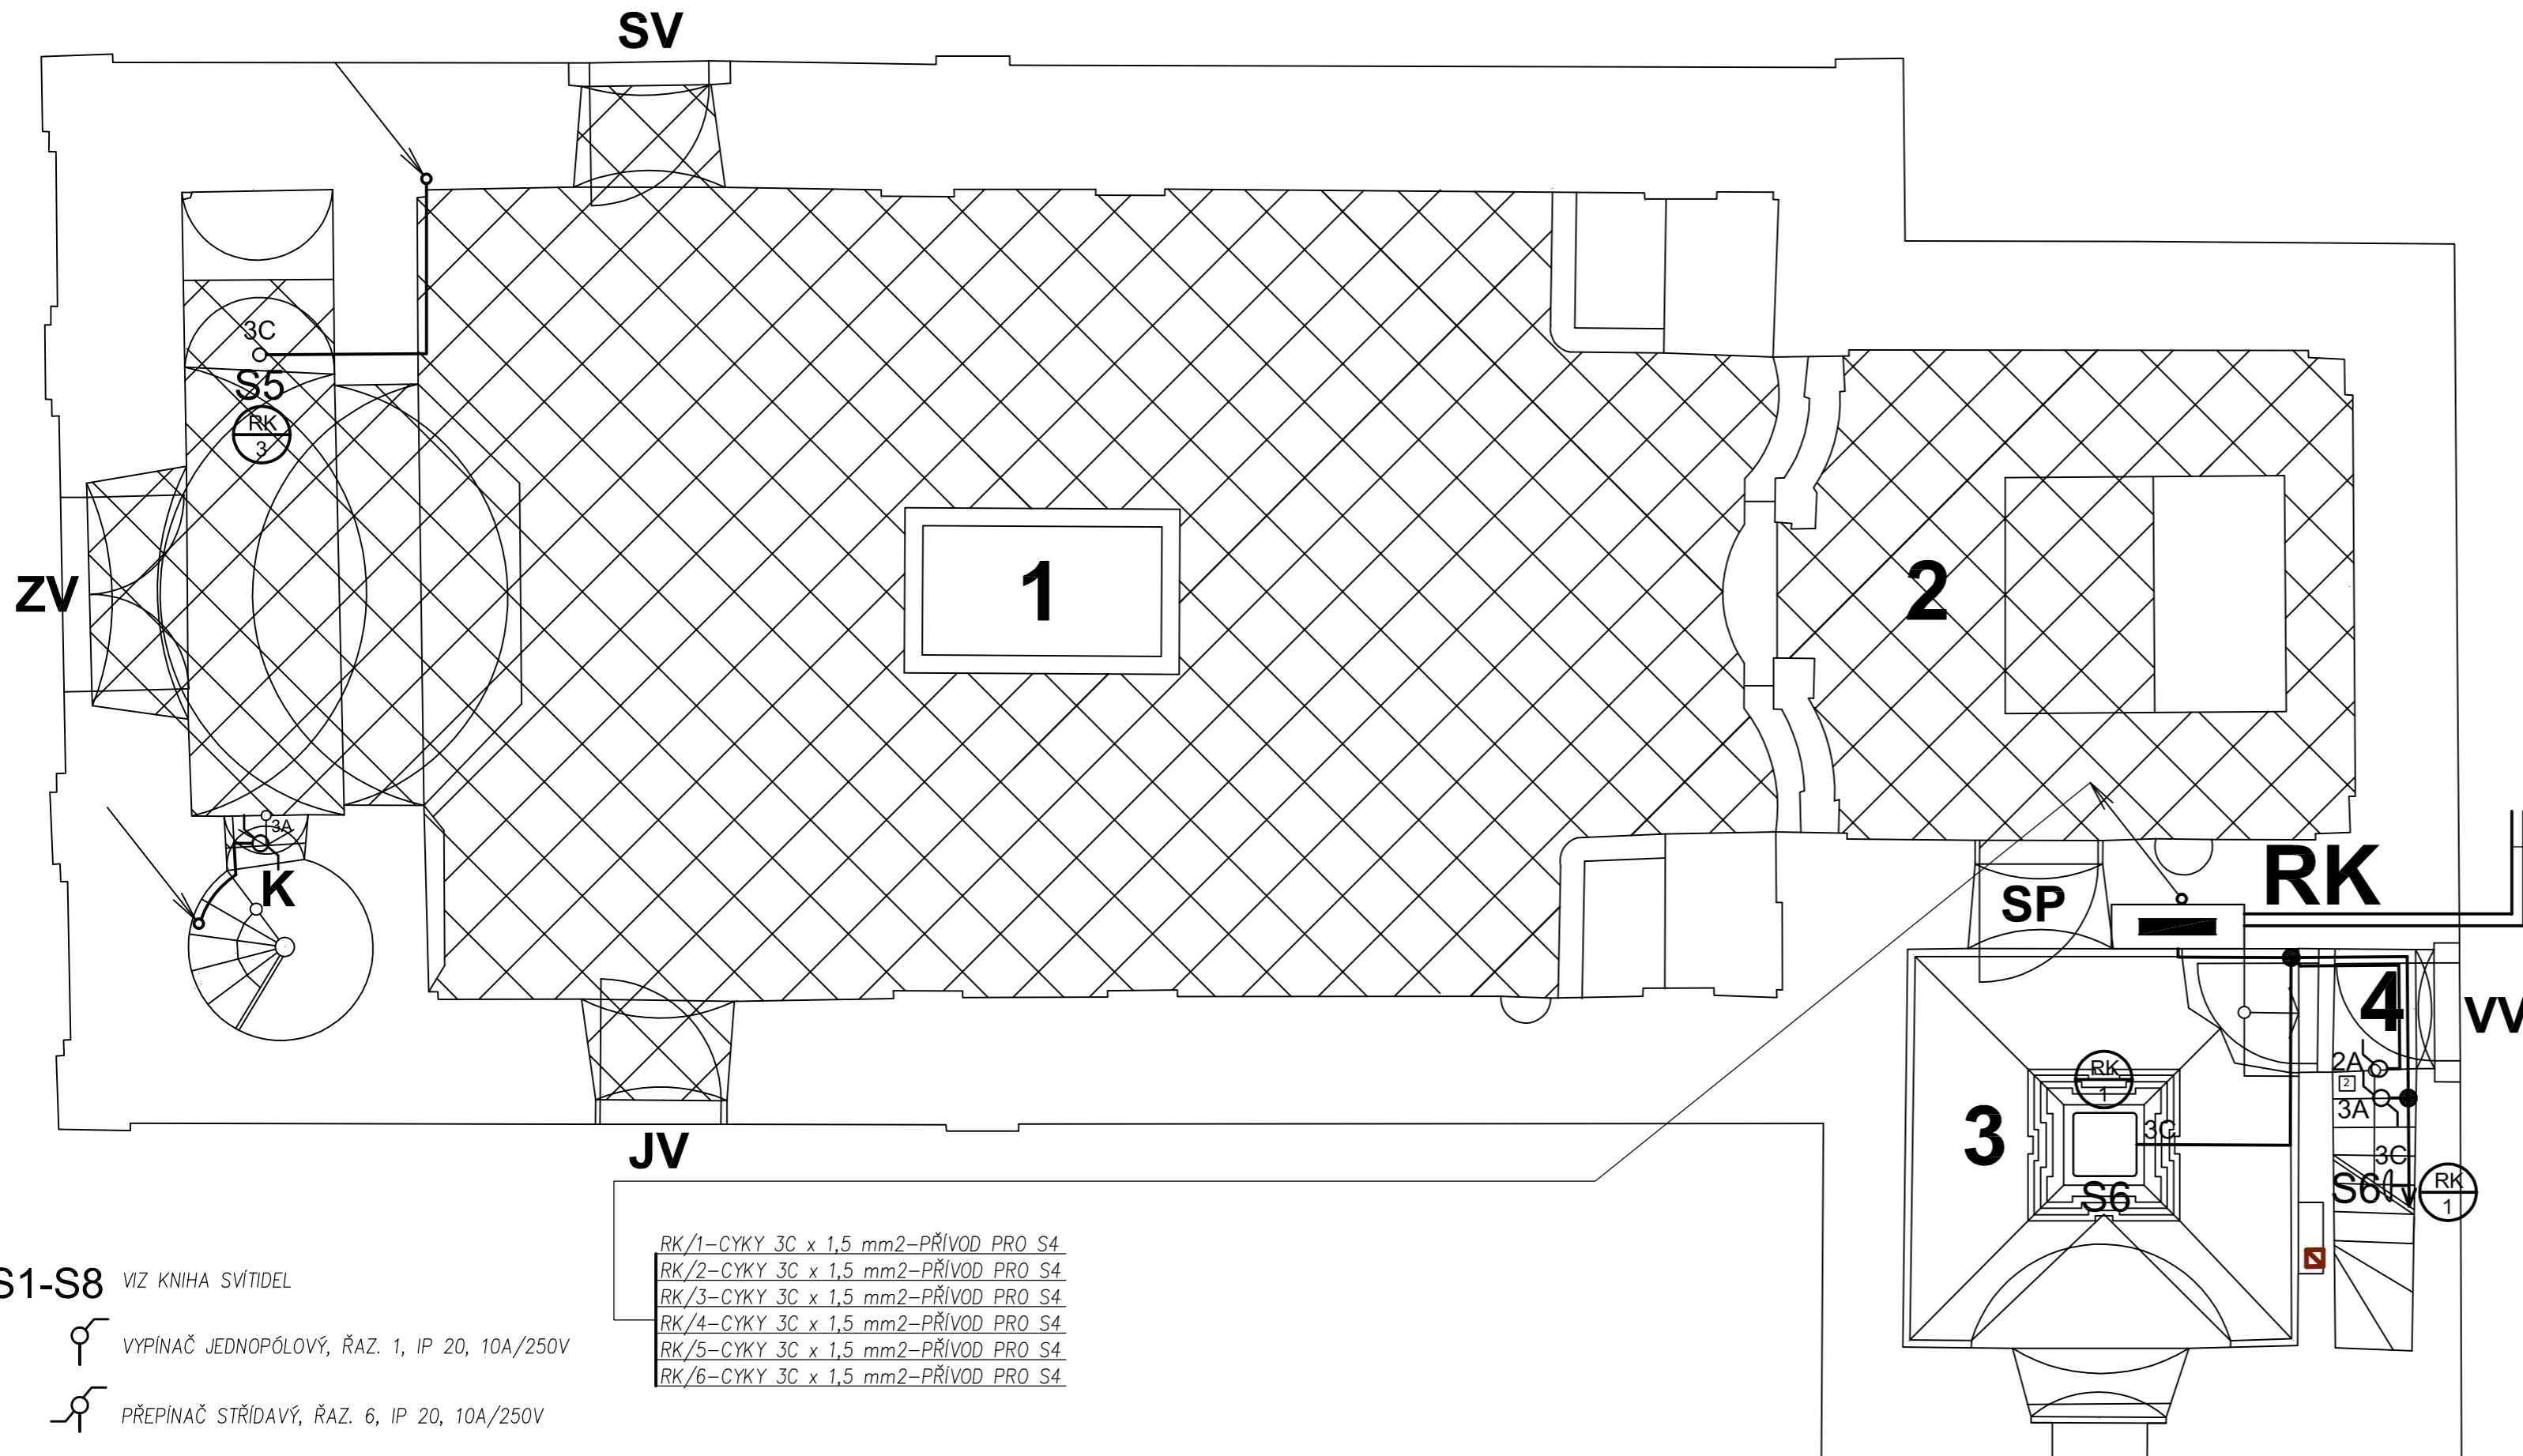
| VÝKRES Č.: 601-EL. INSTALACE SILOVÁ-OSVĚTLENÍ-1.NP | | STAV. OBJEKT: | SO 03 |

- S1-S8** VIZ KNIHA SVÍTIDEL
- VYPÍNAČ JEDNOPÓLOVÝ, ŘAZ. 1, IP 20, 10A/250V
 - PŘEPÍNAČ STŘÍDAVÝ, ŘAZ. 6, IP 20, 10A/250V
 - PŘÍSTROJE OSAZENÉ DO DVOJRÁMEČKU

- RK/1-CYKY 3C x 1,5 mm2-PŘÍVOD PRO S4
- RK/2-CYKY 3C x 1,5 mm2-PŘÍVOD PRO S4
- RK/3-CYKY 3C x 1,5 mm2-PŘÍVOD PRO S4
- RK/4-CYKY 3C x 1,5 mm2-PŘÍVOD PRO S4
- RK/5-CYKY 3C x 1,5 mm2-PŘÍVOD PRO S4
- RK/6-CYKY 3C x 1,5 mm2-PŘÍVOD PRO S4

Rozvody elektrické instalace budou provedeny zásadně kabely CYKY přísl. dimenzí, které budou kladeny jednak pod omítkou stěn a stropů, částečně v prostorách půdy v tuhých trubkách upevněných na trámové konstrukci krovu.

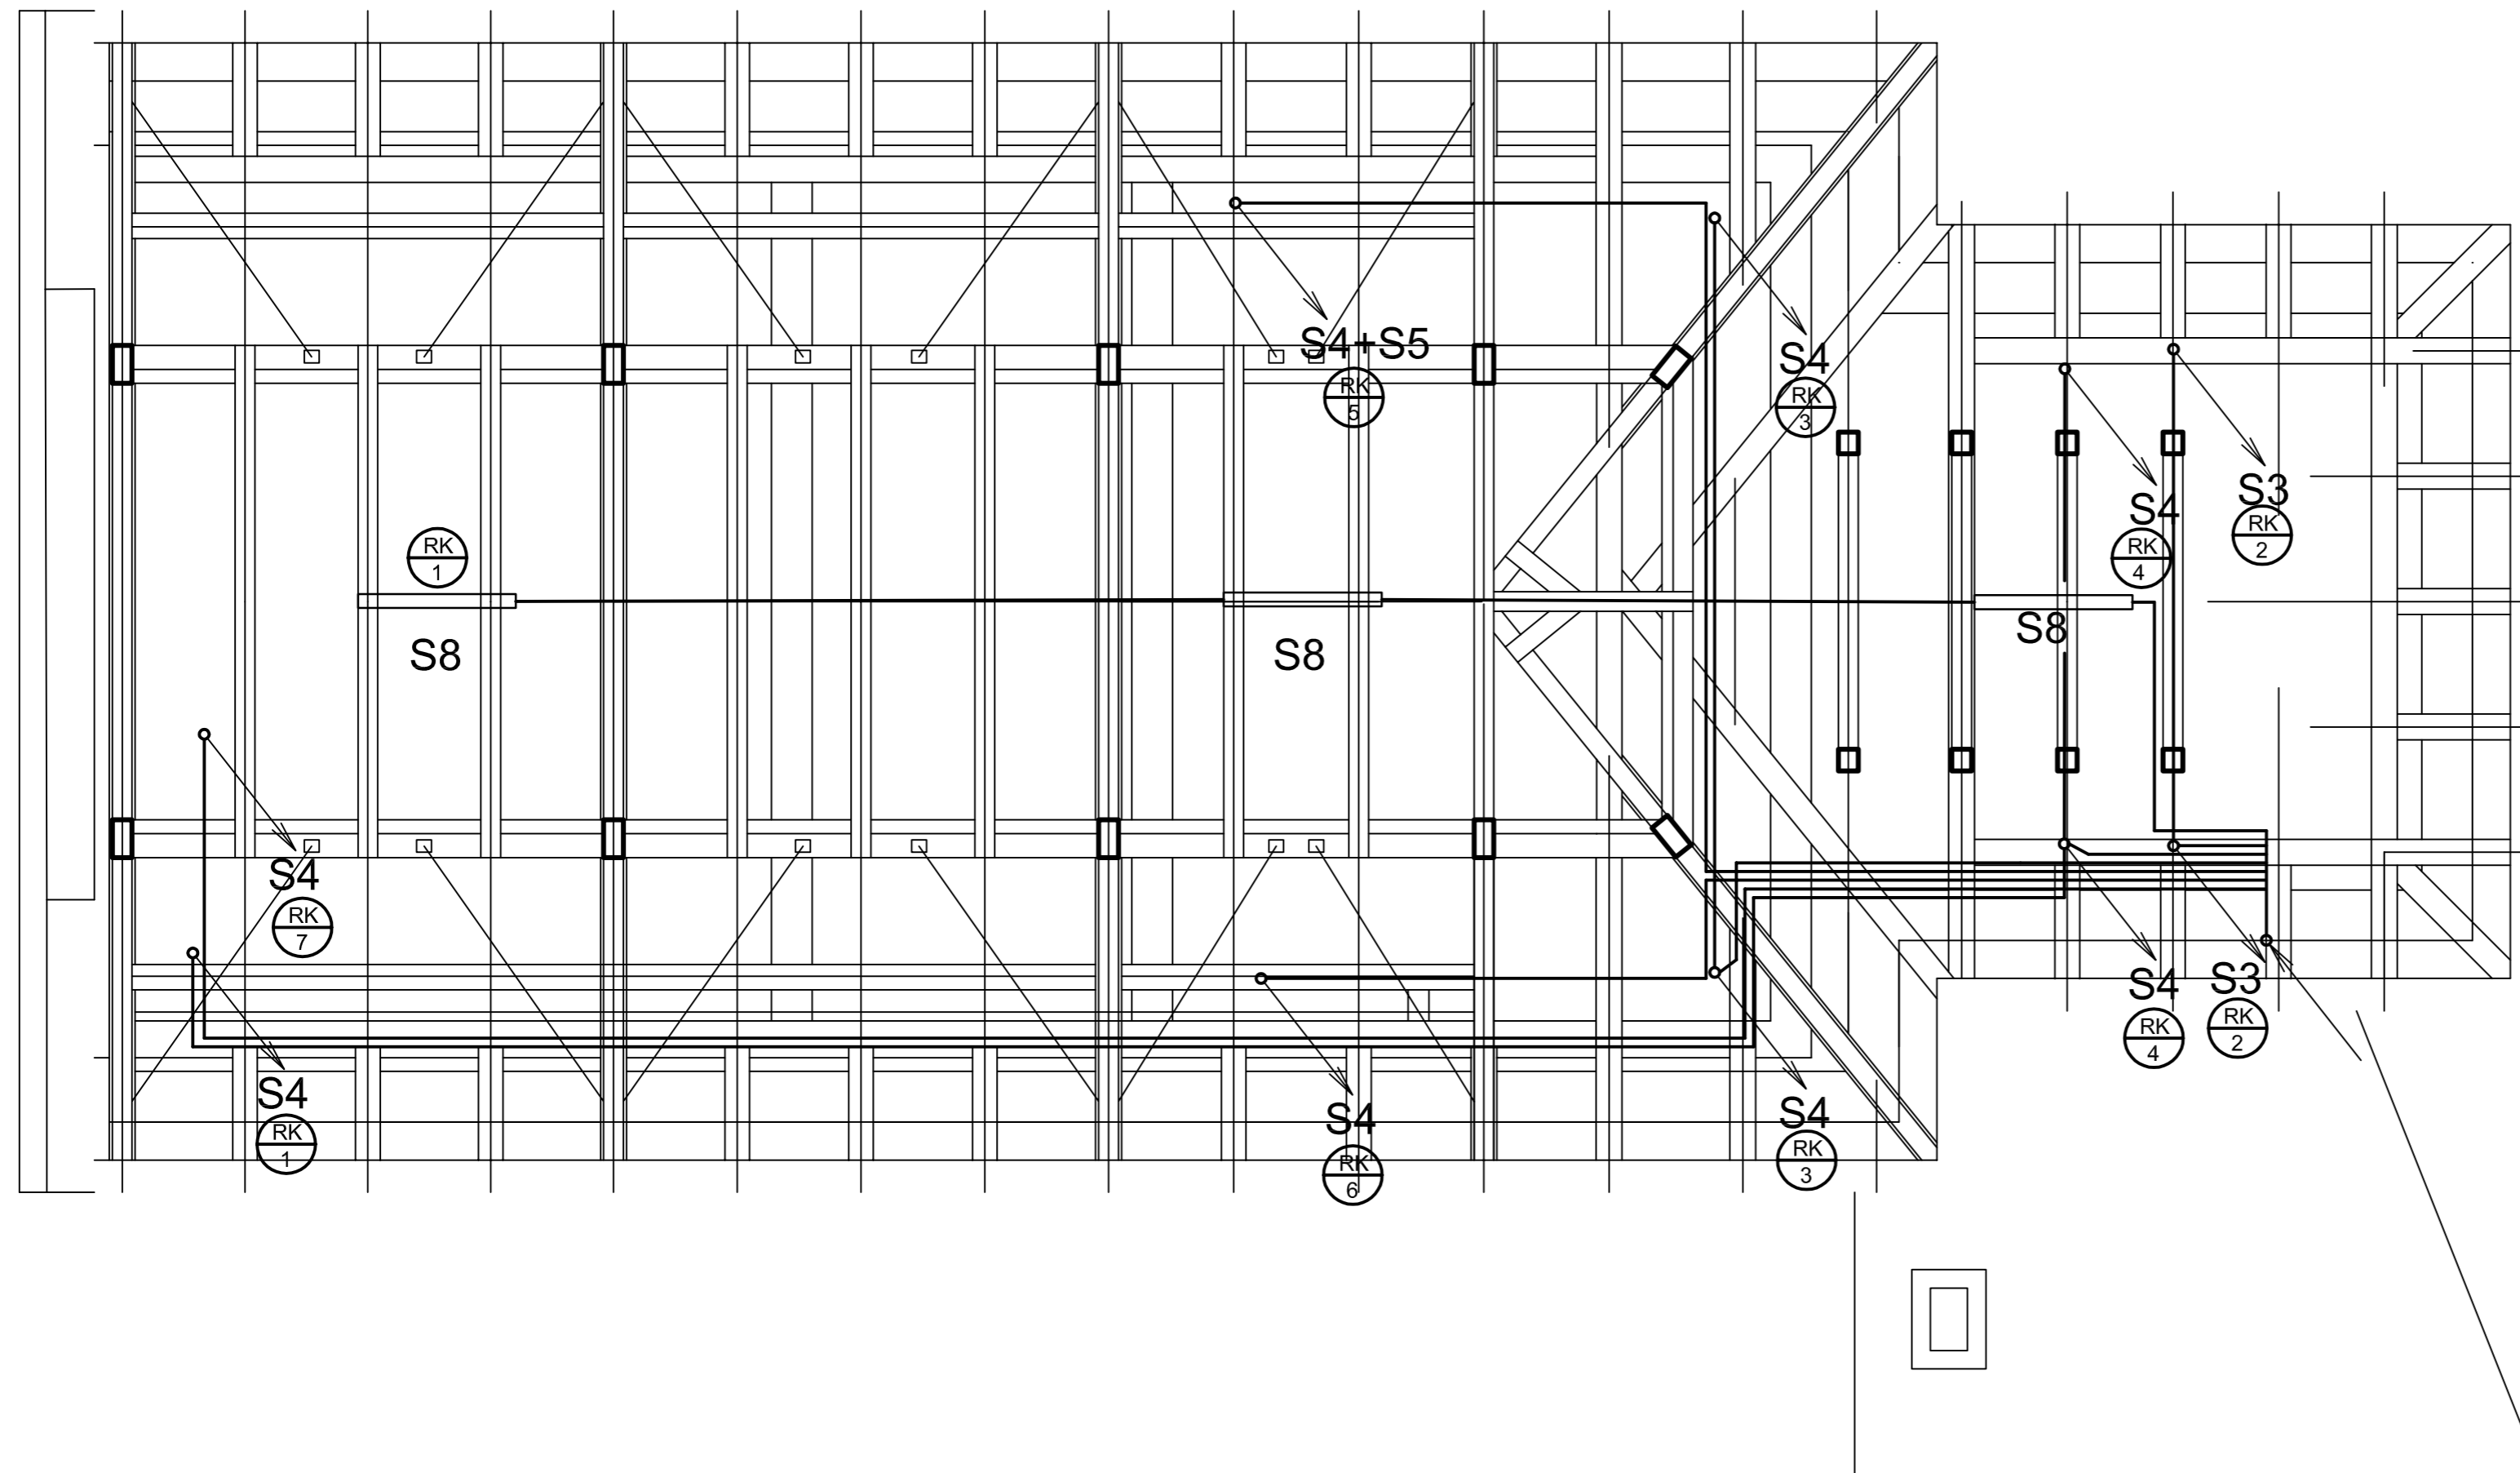
| VÝKRES č.: 603-EL. INSTALACE SILOVÁ-OSVĚTLENÍ-PŮDA | | MĚŘÍTKO: | 1 : 50 | |

ROZVODY PO PŮDĚ JSOU PROVEDENY KABELY CYKY 3C x 1,5 mm² ULOŽENÝMI DO TUHÝCH TRUBEK 16 mm. TRUBKY SE PEVNĚ POMOCÍ PŘÍCHYTEK ULOŽÍ NA TRÁMOVOU KONSTRUKCI KROVU. PŘÍVODY Z RK BUDOU VEDENY VERTIKÁLNĚ PŘES SÁKRISTII A ORATOŘ. V NEJVHODNĚJŠÍM MÍSTĚ SE PROJDE NA PŮDU /BUDE UPŘESNĚNO V PRŮBĚHU STAVBY ARCHITEKTEM V RÁMCI AUTORSKÉHO DOZORU/. Z PŮDY SE PROJDE NA ŘÍMSU KE SVÍTLÍLŮM. NAPOJENÍ SPOLEČNÝCH SVÍTEL NA ŘÍMSU BUDE PROVEDENO KABELM ULOŽENÝM DO TRUBKY, ABY SE NEMUSELO PROVÁDĚT VYSEKÁNÍ RÝHY. TRUBKY BUDOU ULOŽENY NA ŘÍMSU CO MOŽNÁ NEJBLIŽE KE STĚNĚ. SPÍNÁNÍ OSVĚTLENÍ BUDE PROVÁDĚNO VYPÍNAČI V RK-MIMO OBVOD č. 1, KTERÝ BUDE OVLÁDÁN PŘEPÍNAČI RESP. VYPÍNAČI.

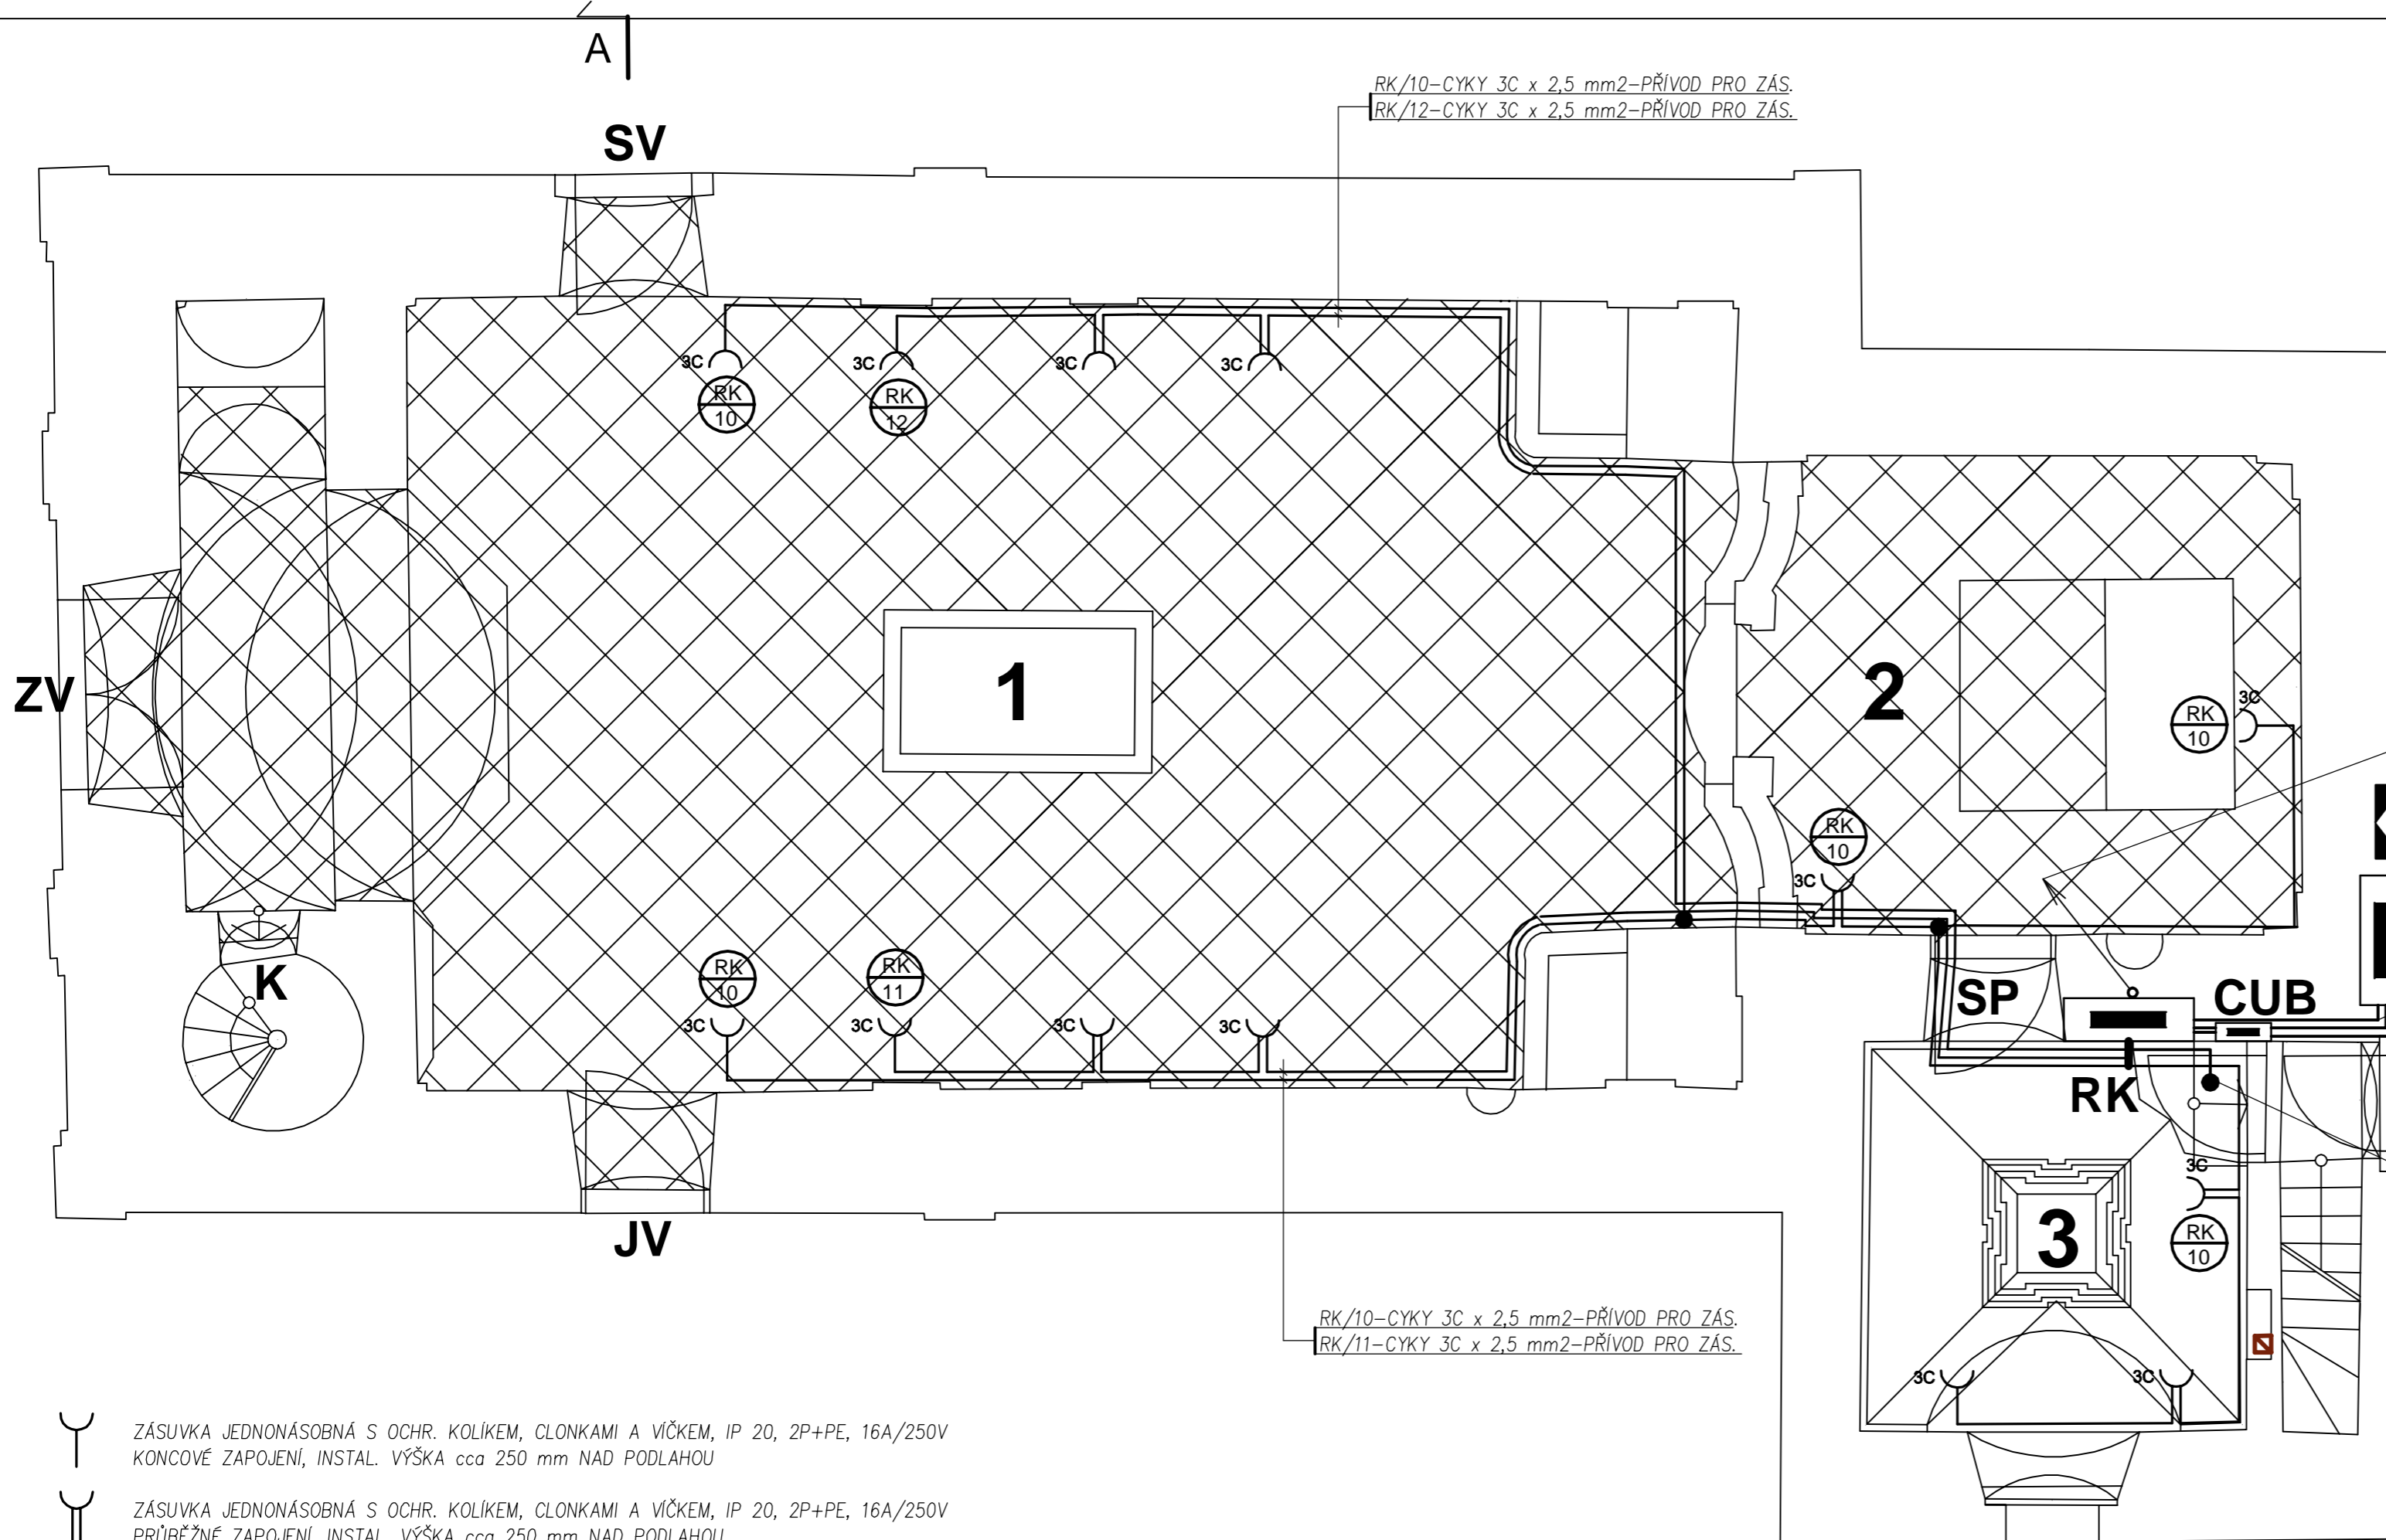
| VÝKRES Č.: 604-EL. INSTALACE SILOVÁ-ZÁSUVKY-1.NP | | MĚŘÍTKO: | 1 : 100 | |

RK/10-CYKY 3C x 2,5 mm²-PŘÍVOD PRO ZÁS.
 RK/12-CYKY 3C x 2,5 mm²-PŘÍVOD PRO ZÁS.
