„Oprava kaple Panny Marie Bolestné v obci Kámen, vč. mobiliáře“.
07.2014, aktualizace 07.2018.

Projektová dokumentace pro provádění stavby

“Oprava kaple Panny Marie Bolestné v obci Kámen, vč. mobiliáře.“

Dokumentace pro provádění stavby 07.2014, aktualizace 07.2018.

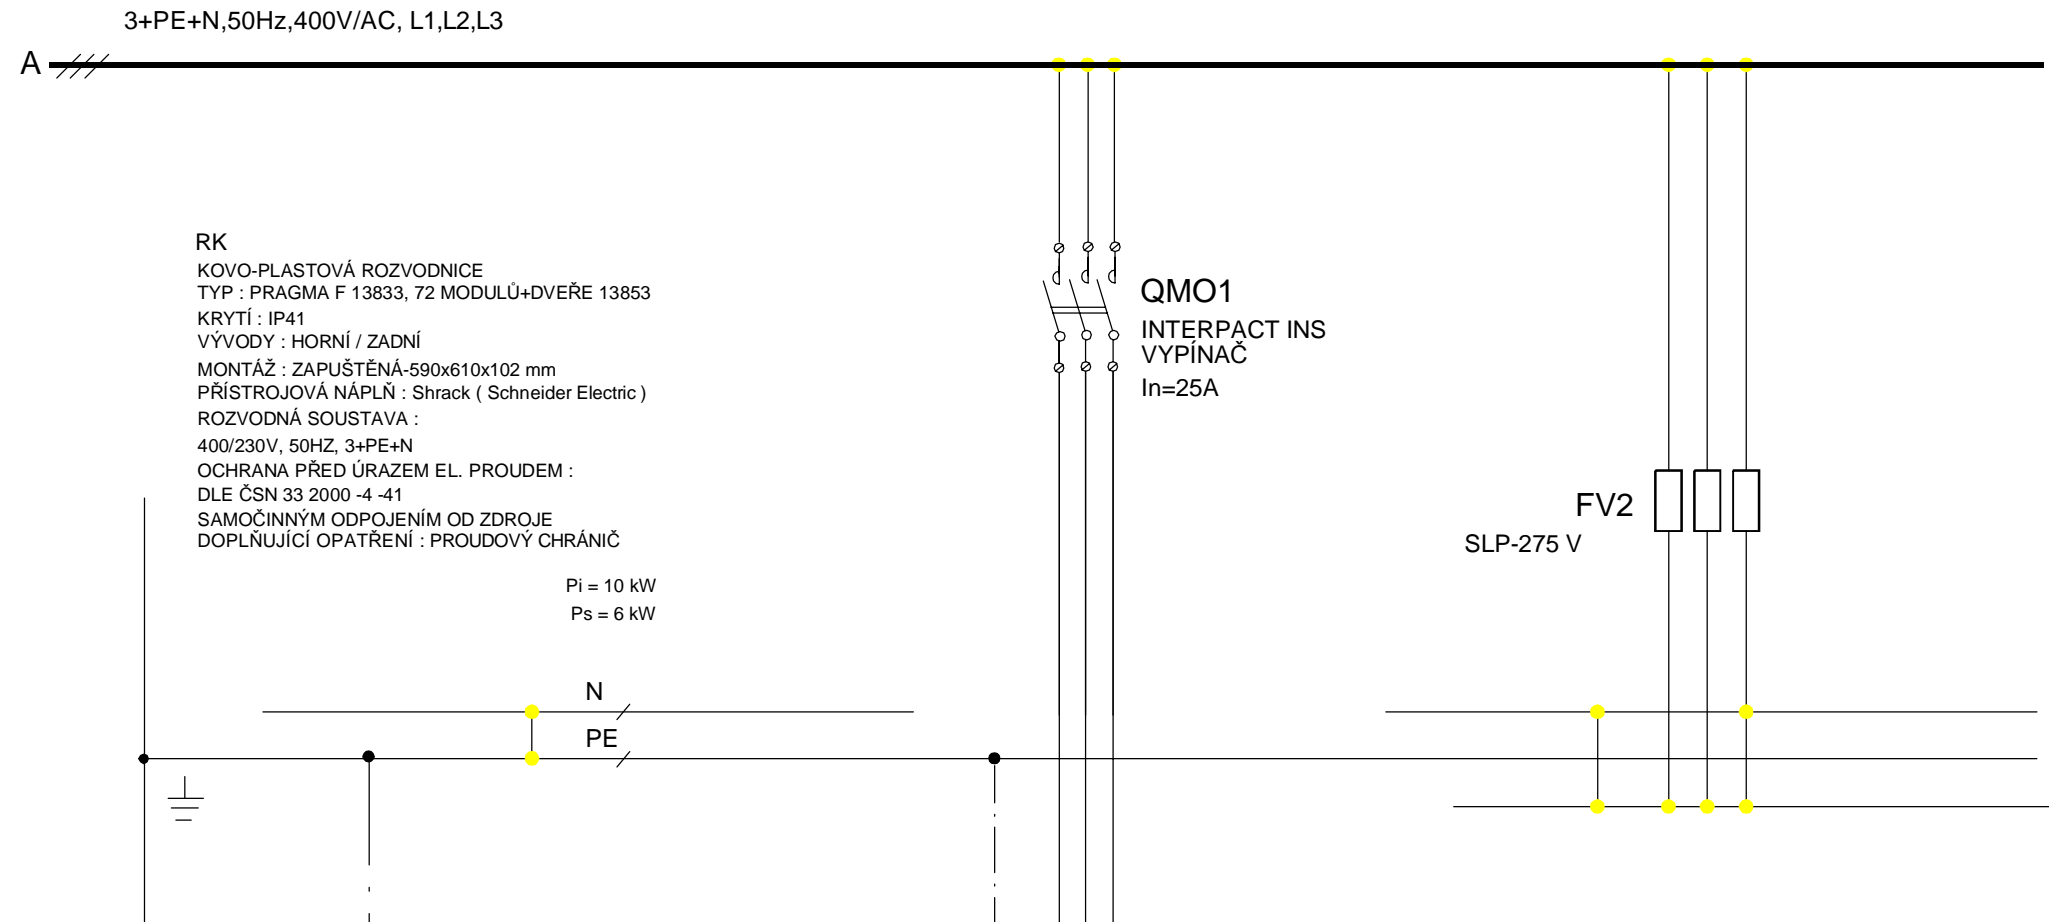
RK
 KOVO-PLASTOVÁ ROZVODNICE
 TYP : PRAGMA F 13833, 72 MODULŮ+DVEŘE 13853
 KRYTÍ : IP41
 VÝVODY : HORNÍ / ZADNÍ
 MONTÁŽ : ZAPUŠTĚNÁ-590x610x102 mm
 PŘÍSTROJOVÁ NÁPLŇ : Shrack (Schneider Electric)
 ROZVODNÁ SOUSTAVA :
 400/230V, 50HZ, 3+PE+N
 OCHRANA PŘED ÚRAZEM EL. PROUDEM :
 DLE ČSN 33 2000 -4 -41
 SAMOČINNÝM ODPOJENÍM OD ZDROJE
 DOPLŇUJÍCÍ OPATŘENÍ : PROUDOVÝ CHRÁNIČ

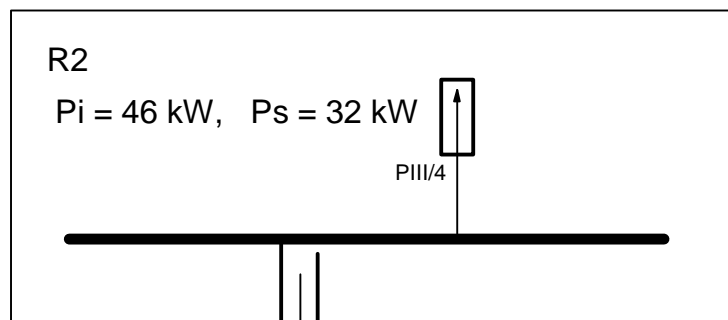
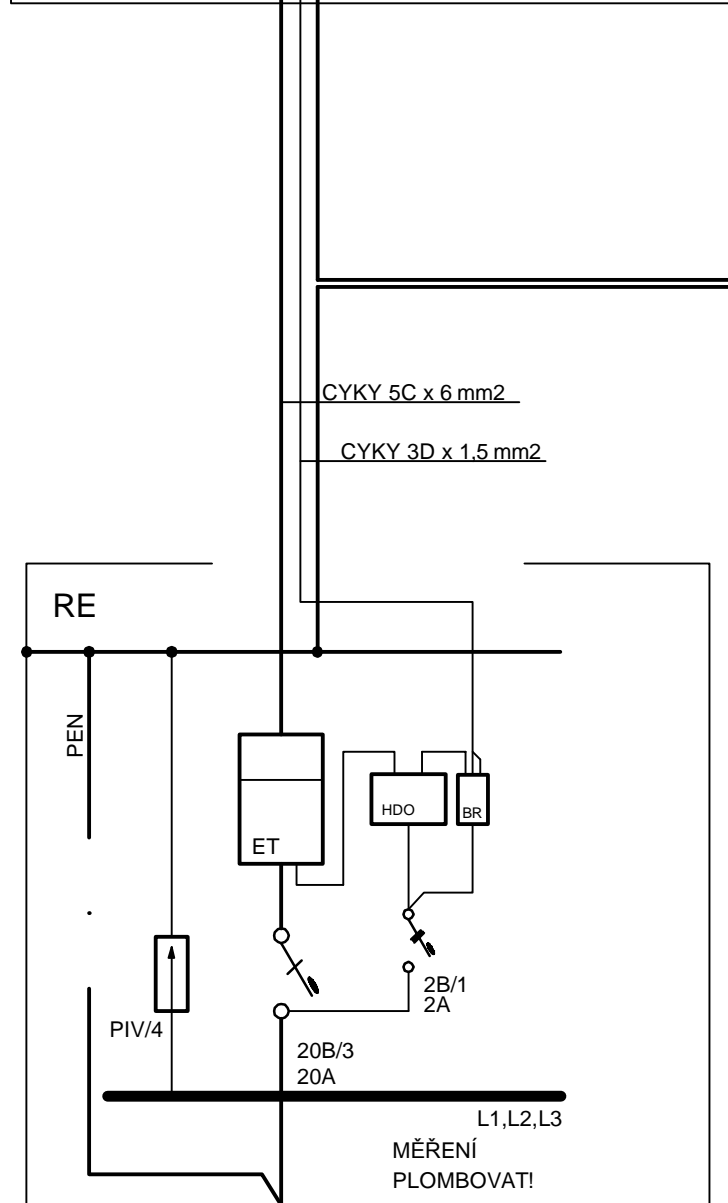
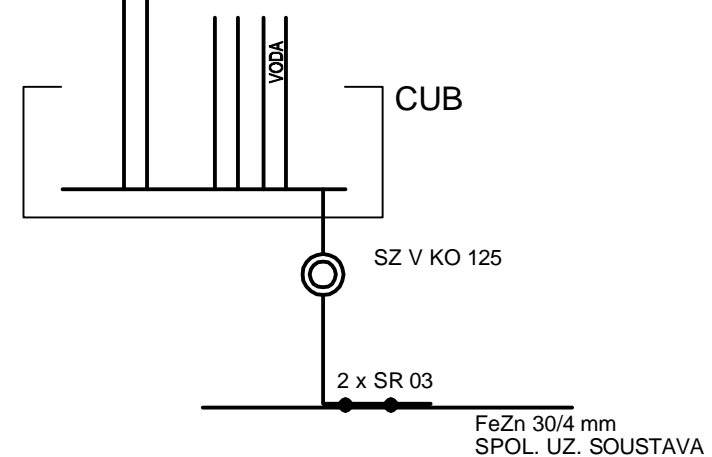
| VÝKRES Č.: 607 SCHÉMA ZAPOJENÍ | | MĚŘÍTKO: | | |

RE
 TYPOVÁ EL. MĚROVÁ SKŘÍŇ
 DCK HOLOUBKOV OSAZENÁ
 POD OMÍTKOU U VSTUPU
 TYP ER 212-DOPLNIT 1.STUPEŇ
 OCHRANY PŘED PŘEPĚTÍM

CYA 16 mm² - ZŽ
 CYA 35 mm² - ZŽ

$P_i = 10 \text{ kW}$ $P_s = 6 \text{ kW}$

ROZVODNÁ SOUSTAVA: 3+N+PE, 50Hz, 400/230V - AC.
 OCHRANA PŘED ÚRAZEM ELEKTRICKÝM PROUDEM:
 SAMOČINNÝM ODPOJENÍM OD ZDROJE-ČSN 33 2000-4-41.
 / JISTIČI /

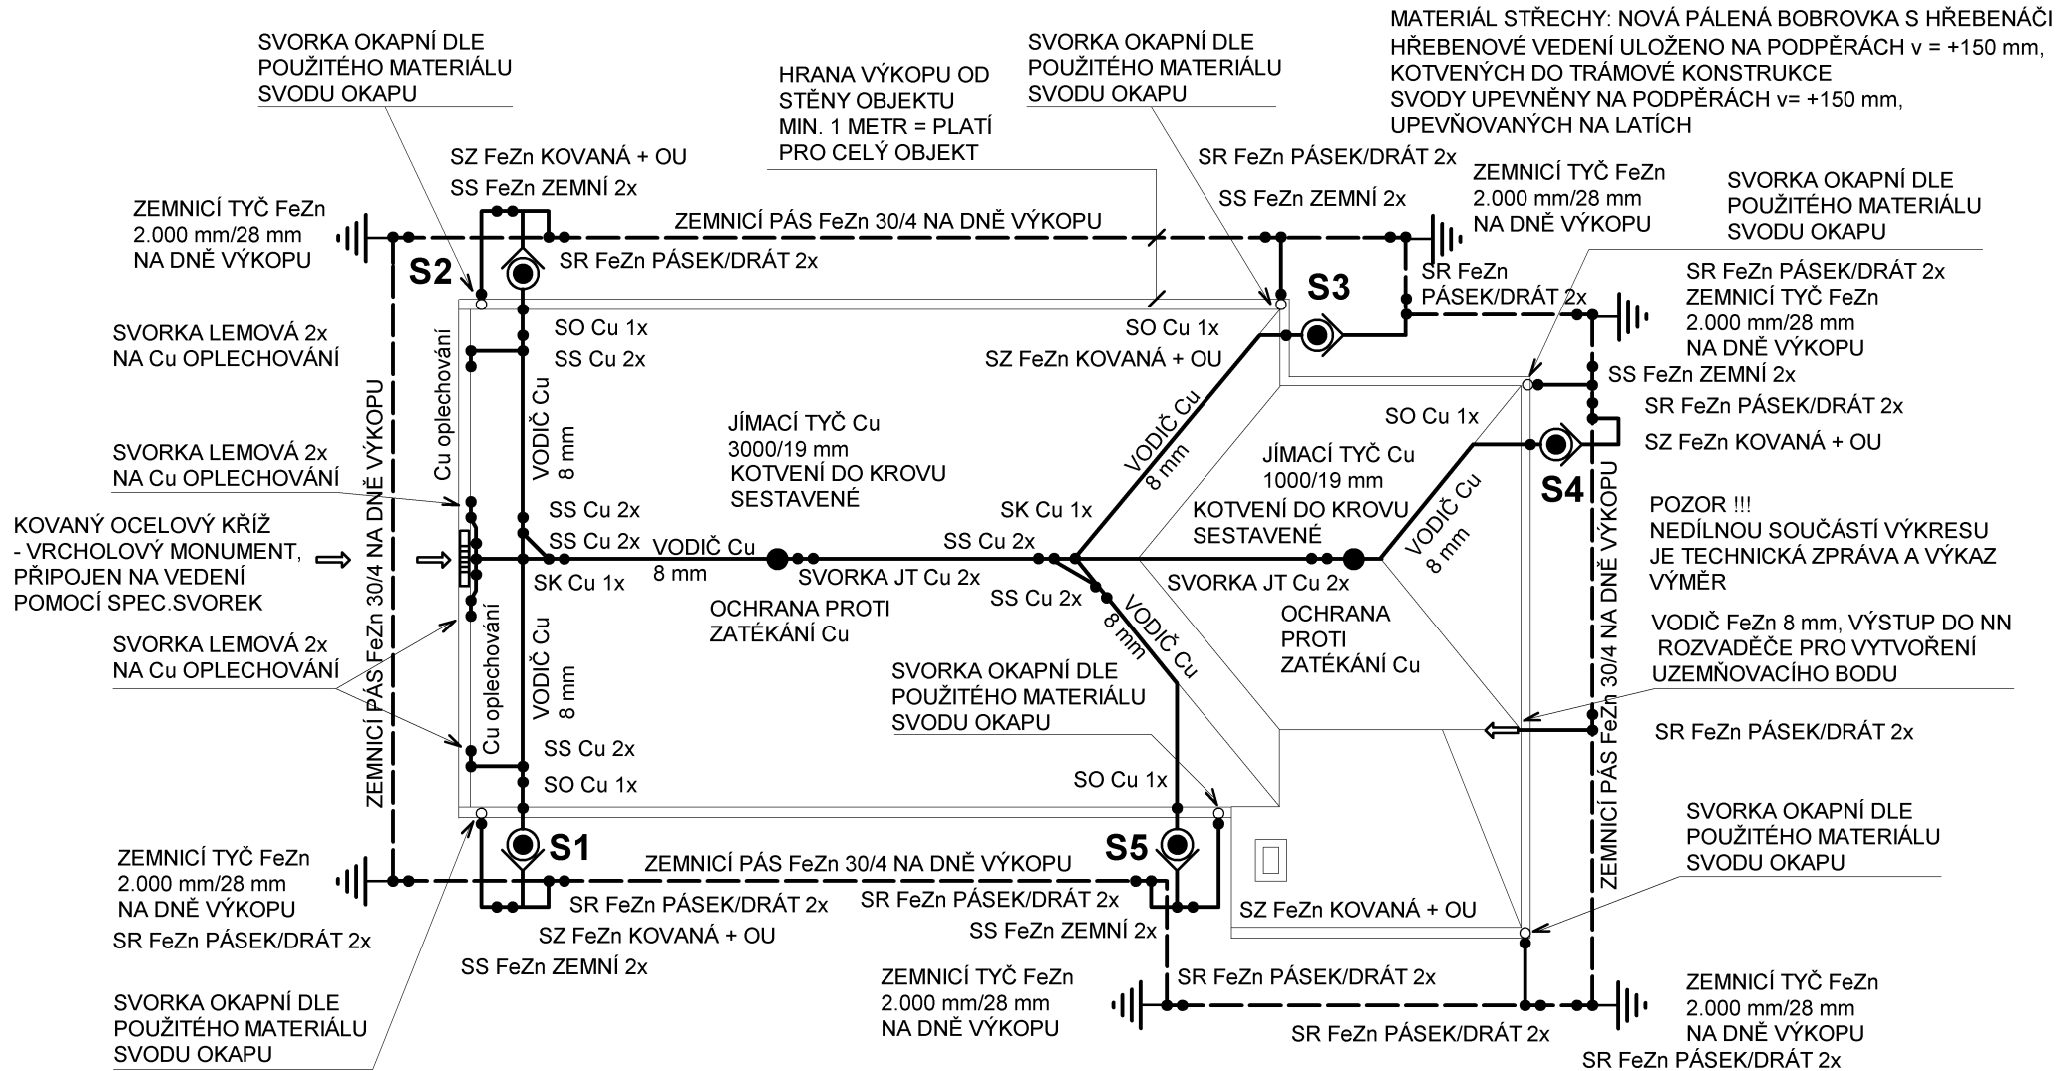
PRVKY HROMOSVODU OD ZKUŠEBNÍ SVORKY SZ VČETNĚ, JSOU V PROVEDENÍ FeZn, STEJNĚ TAK VEŠKERÝ UZEMŇOVACÍ MATERIÁL ULOŽENÝ V ZEMI

MATERIÁLEM UZEMŇOVACÍCH SVODŮ S1-S5 JE VODIČ AISiMg 8 mm

Během ukončení montáží bude provedena funkční zkouška hromosvodu v celém rozsahu (zkouší se mechanická tuhost sestavy a řádné dotažení šroubů, matic a spojovacích prvků). Na závěr musí být provedena řádná výchozí revize hromosvodu spojená s elektrickým měřením uzemňovacích obvodů, spojená s vystavením revizních protokolů.

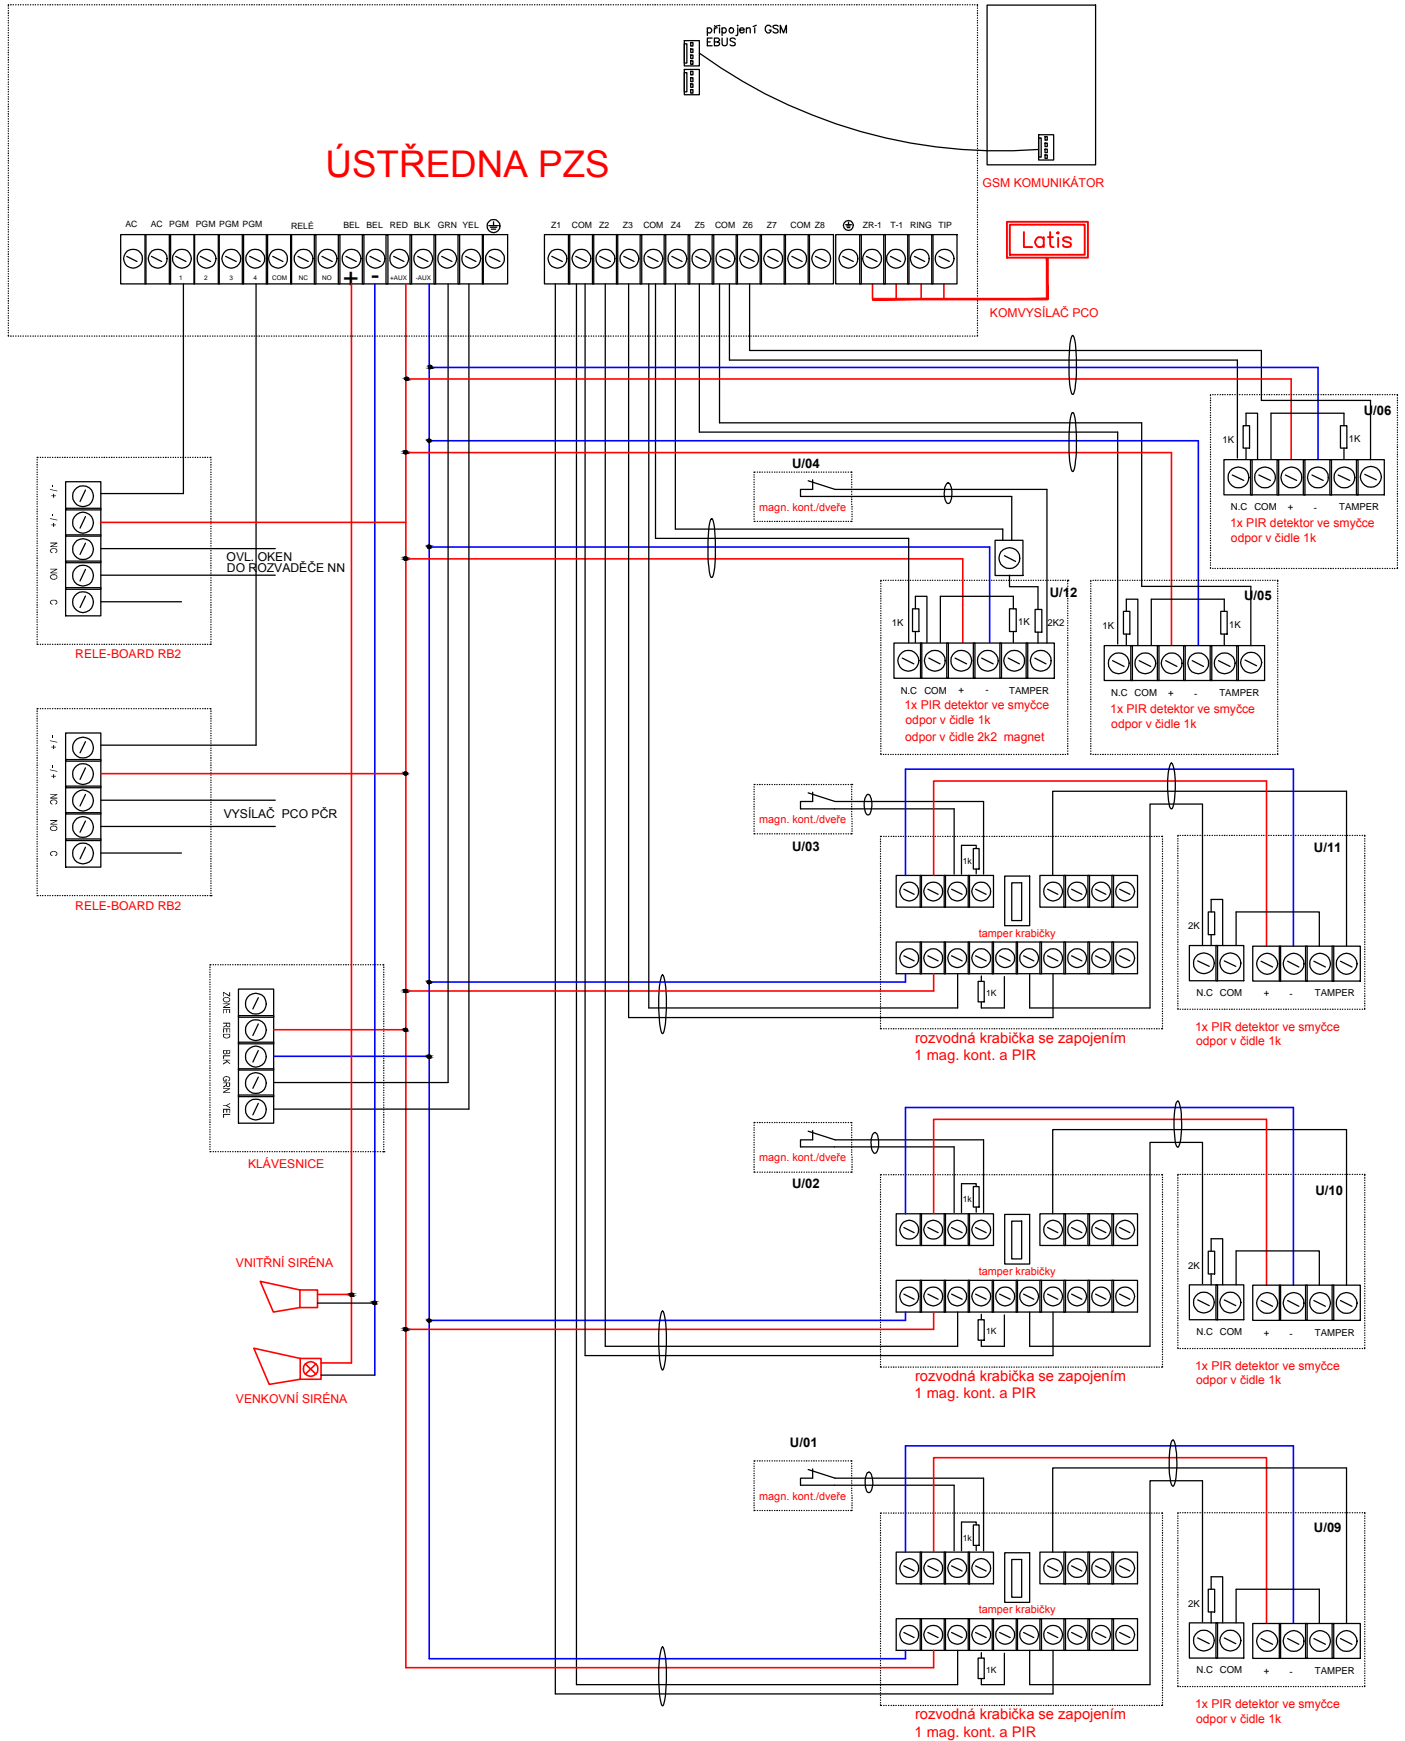
SOUBOR: Svorkové – ZAPOJENÍ ÚSTŘEDNY

ÚSTŘEDNA PZS

Jednotlivé prvky systému jako jsou magnetické kontakty a prostorová čidla PIR budou zapojeny na vstupní smyčky desky ústředny pomocí párových kabelů.

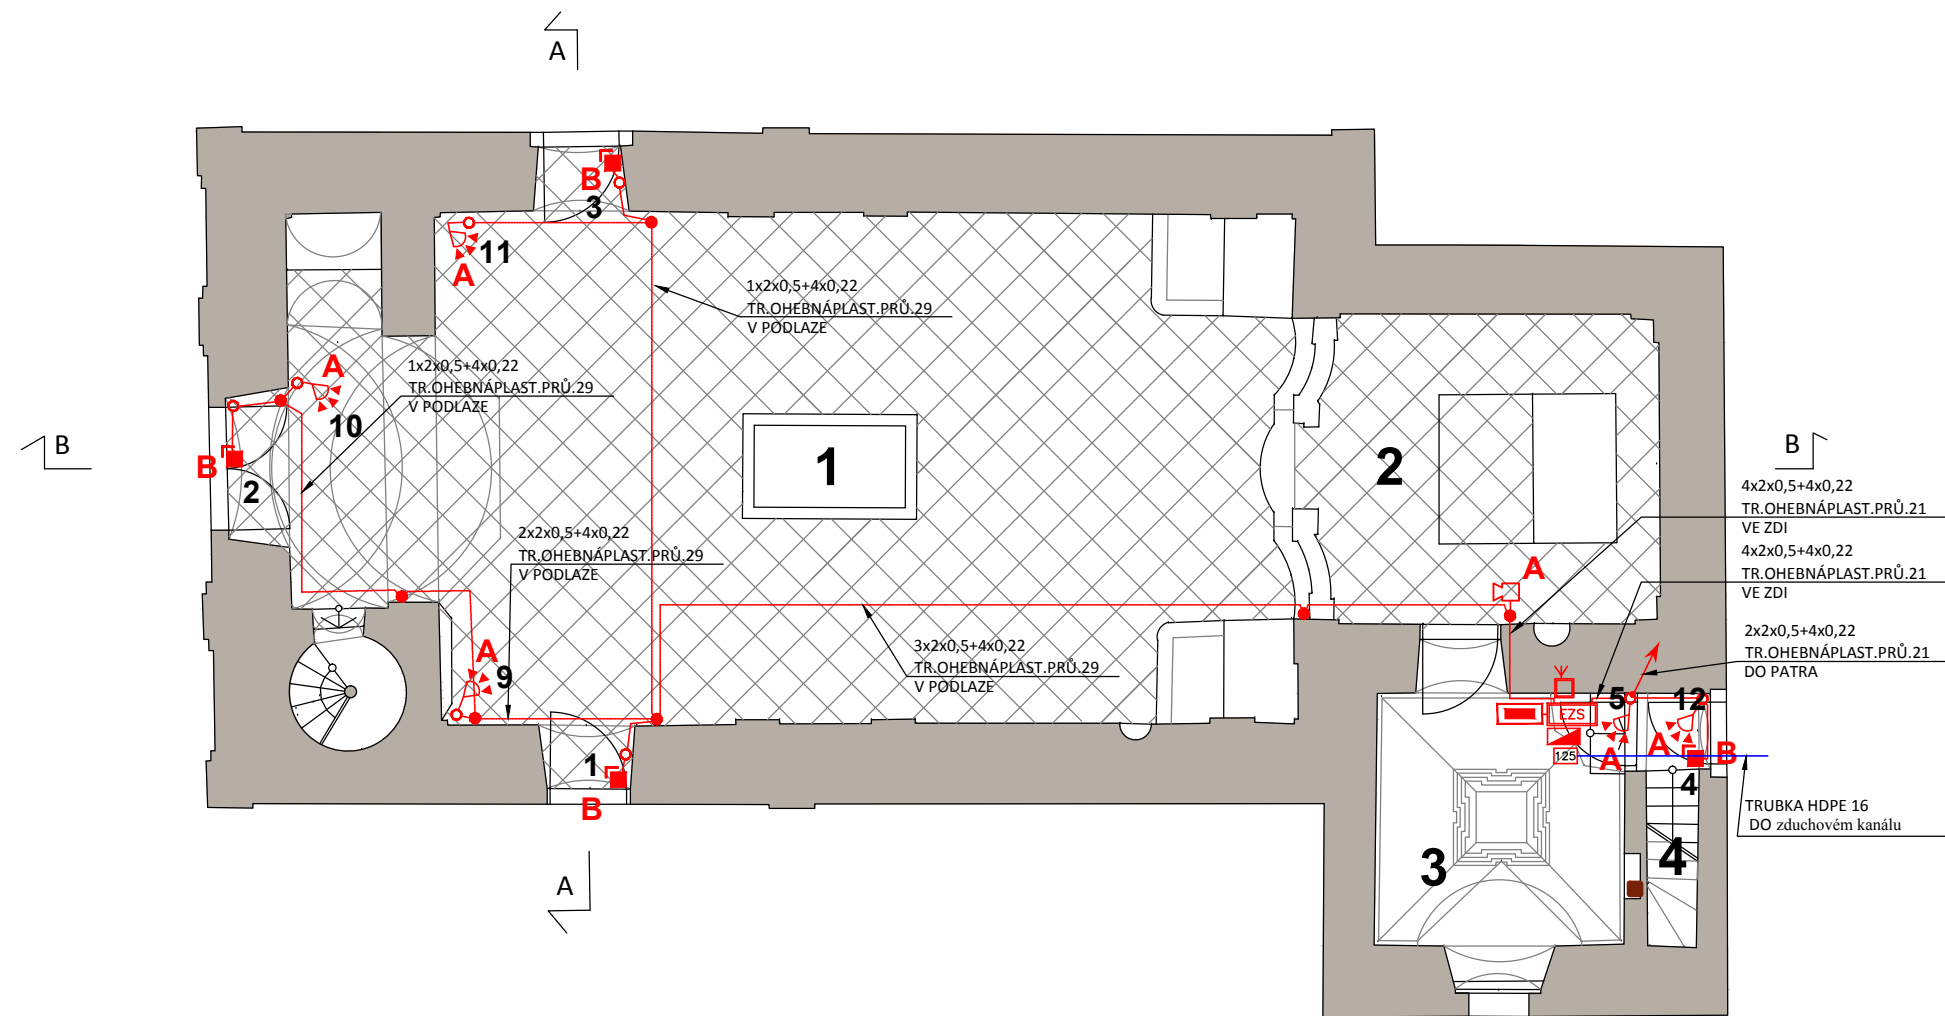
| VÝKRES Č.: SO.06. PDS-01 PŮDORYS PŘÍZEMÍ | STAV. OBJEKT: | SO 06 | | |

Projektant doporučuje, aby trubky byly opatřeny protahovacím vodičem AY 2,5 a v dostatečné míře a opatřeny protahovacími krabicemi KO 68 a 97, pro snadné uložení kabelů.
 Rozvody jsou provedeny kabelem SYKFY 3x2x0,5 v trubce plastové o prů. 23 uloženou ve zdi pod omítkou a o prů. 29 uloženou v podlaže (pokud není vyznačeno jinak)
 Rozvodné krabice musí být umístěny tak aby byly přístupné, aby byly přístupné.
 Přívody do jednotlivých čidel EZS z rozvodné krabice jsou provedeny trubkou plastovou prů.16

- A –trubkový vývod ukončit ve výši+2,2m od podlahy
- B –trubkový vývod ukončit u horního okraje dveří
- CD –trubkový vývod ukončit u dolního okraje oken
- CH –trubkový vývod ukončit u horního okraje oken
- D –trubkový vývod ukončit ve výši +1,5m od podlahy
- E –trubkový vývod ukončit ve výši +1,2m od podlahy
- EP –trubkový vývod ukončit ve výši + 1,0m od podlahy
- F –trubkový vývod ukončit ve výši v podlaže
- H –trubkový vývod ukončit ve výši + 3m od podlahy
- I –trubkový vývod ukončit ve výši +0,4m od podlahy
- J –trubkový vývod ukončit ve výši na stropě
- K –trubkový vývod ukončit ve výši +2,3m od podlahy
- L –trubkový vývod ukončit ve výši +0,8m od stropu
- M –trubkový vývod ukončit ve výši +4 m od terénu

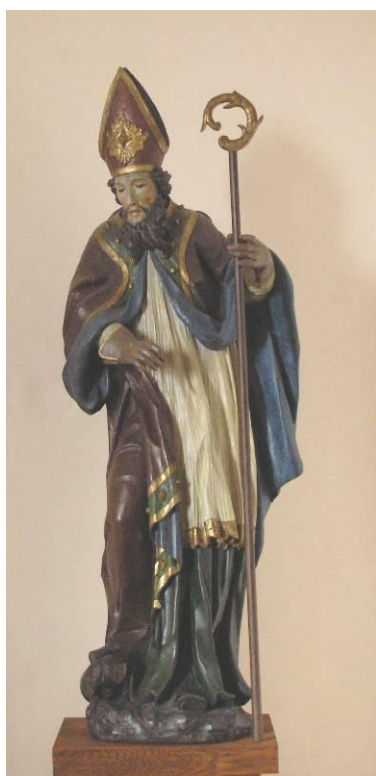
Obr. Svatý Prokop

Návrh znovu osazení a scelení:
 Socha Sv. Prokopa (stejně jako protější restaurovaný Sv. Jan Nepomucký) bude stát na dřevěné konzole. U sousoší kalvárie bude socha Krista zavěšena na hřebíky a sochy Panny Marie a Svatého Jana budou osazeny na trny. Votivní obraz bude zavěšen na skobu s distancí od stěny. Věčné světlo bude zavěšeno na ocelové lanko z klenby presbytáře.
Bude provedena retuš (scelení) již dříve restaurovaných soch pro zachování celkové výrazové jednoty obnoveného interiéru kaple.

Odborné připevnění soch, obrazů a předmětů se provede za přítomnosti restaurátora. Socha sv. Prokopa bude v uprostřed lodi na jižní stěně, sousoší kalvárie na kříži ve vítězném oblouku a věčné světlo u hlavního oltáře v presbytáři.

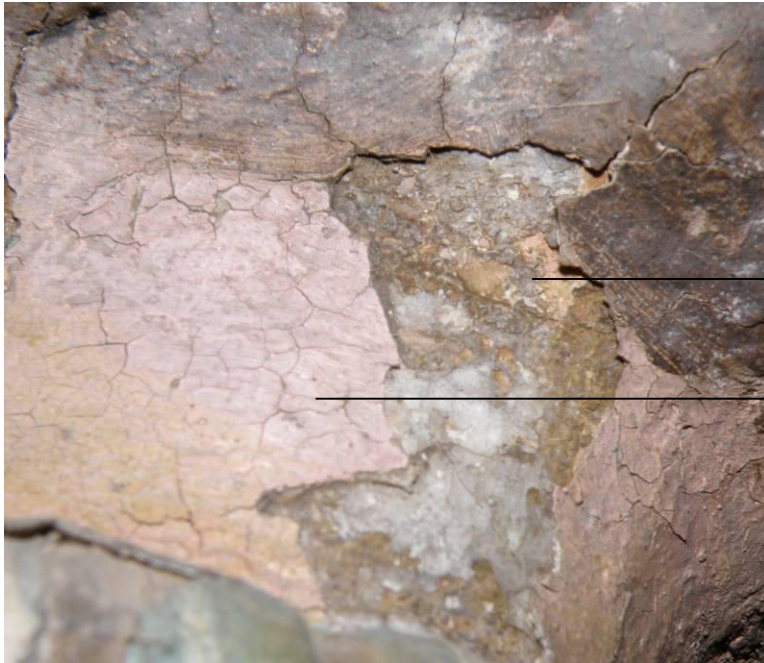
Sonda 1 – krk

Fragmenty starší polychromie

Souvrství novějších přemalob

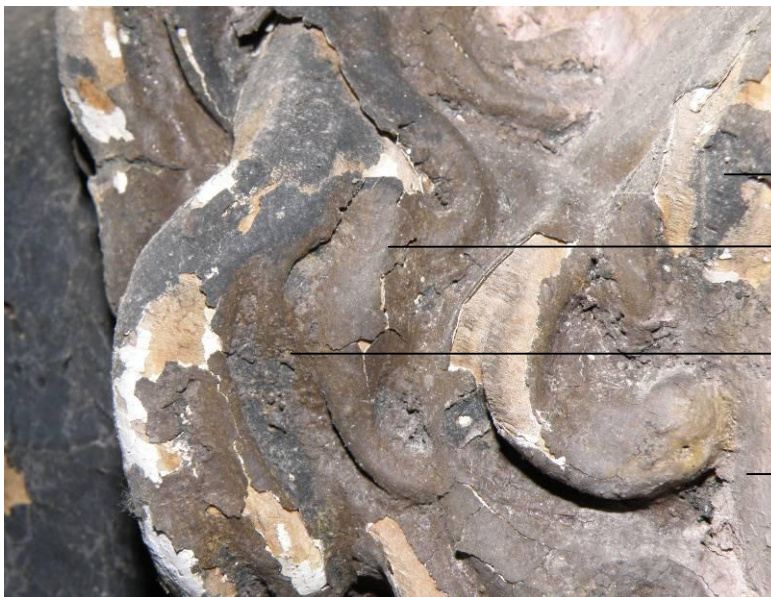
Sonda 2 – vlasý

Dřevo

Starší černá úprava vlasů a vousů

Mladší současná hnědá olejová vrstva

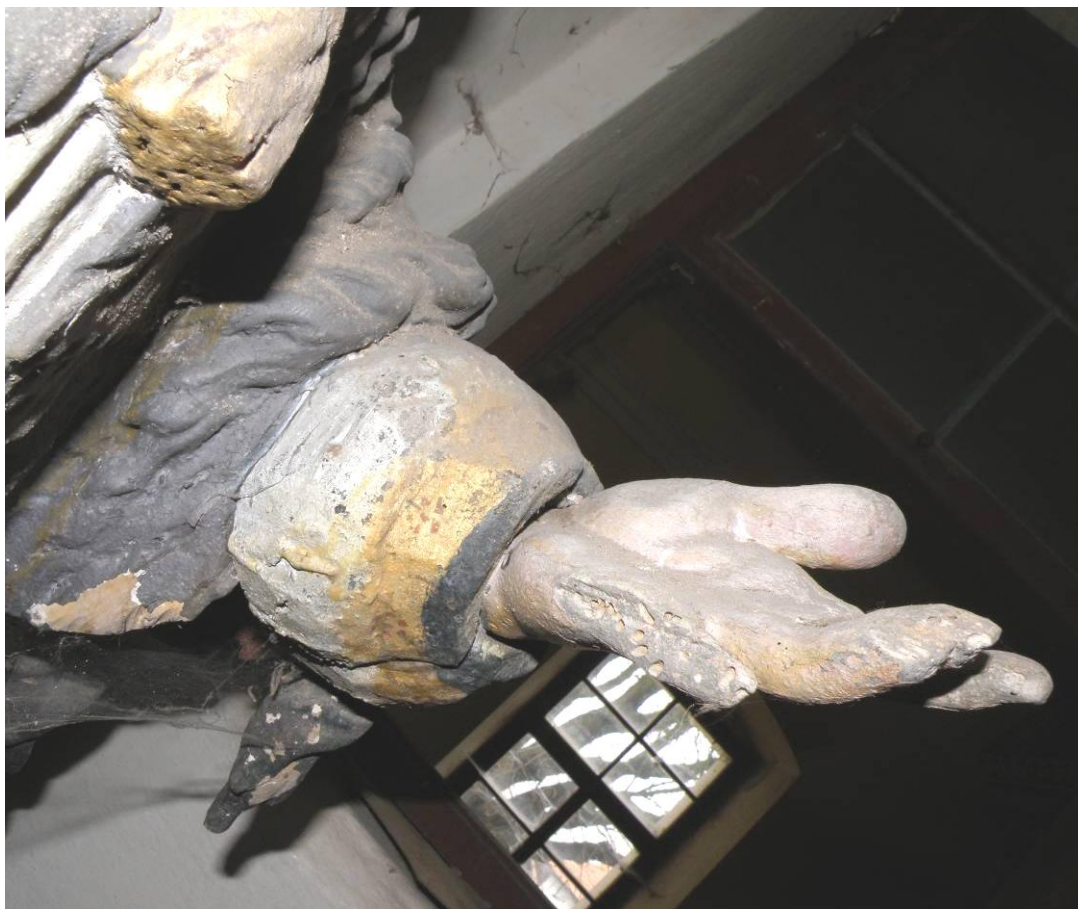
Socha světce je ve velmi špatném stavu, kromě mechanických poškození je povrch degradován neumělými přemalbami. Dřevo korpusu vykazuje statické nedostatky v důsledku působení aktivního červotoče. Na kříži chybí korpus Krista.

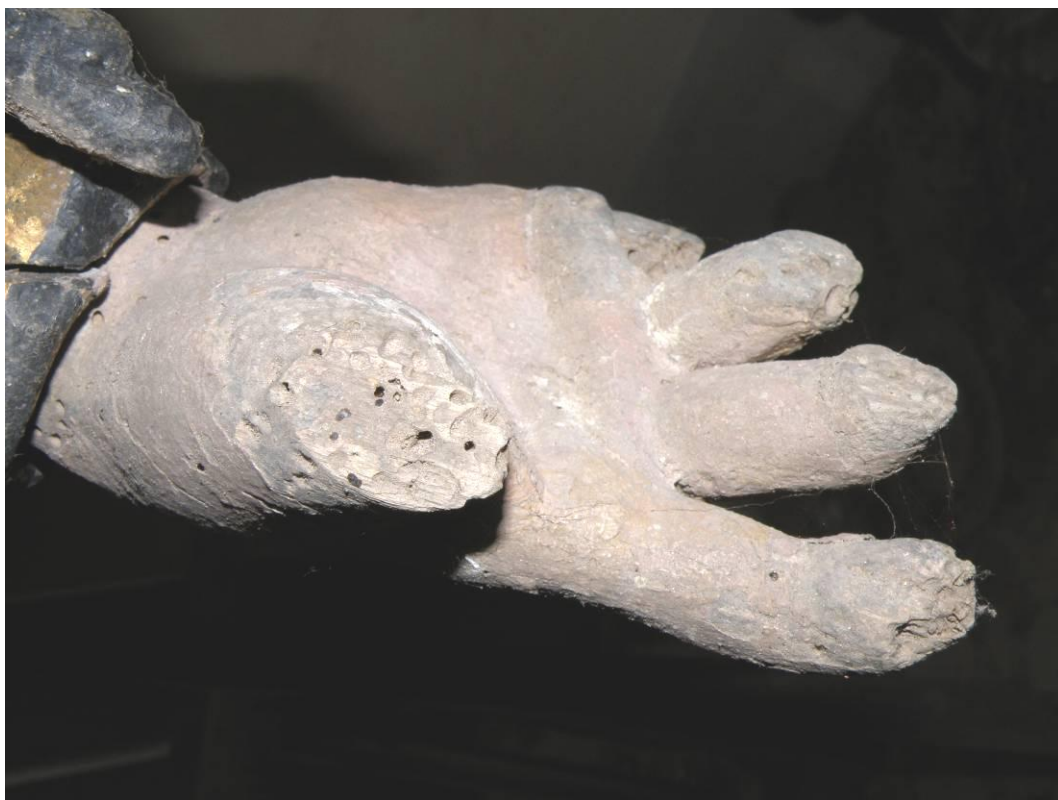
V důsledku působení červotoče jsou ztraceny části prstů na obou rukách.

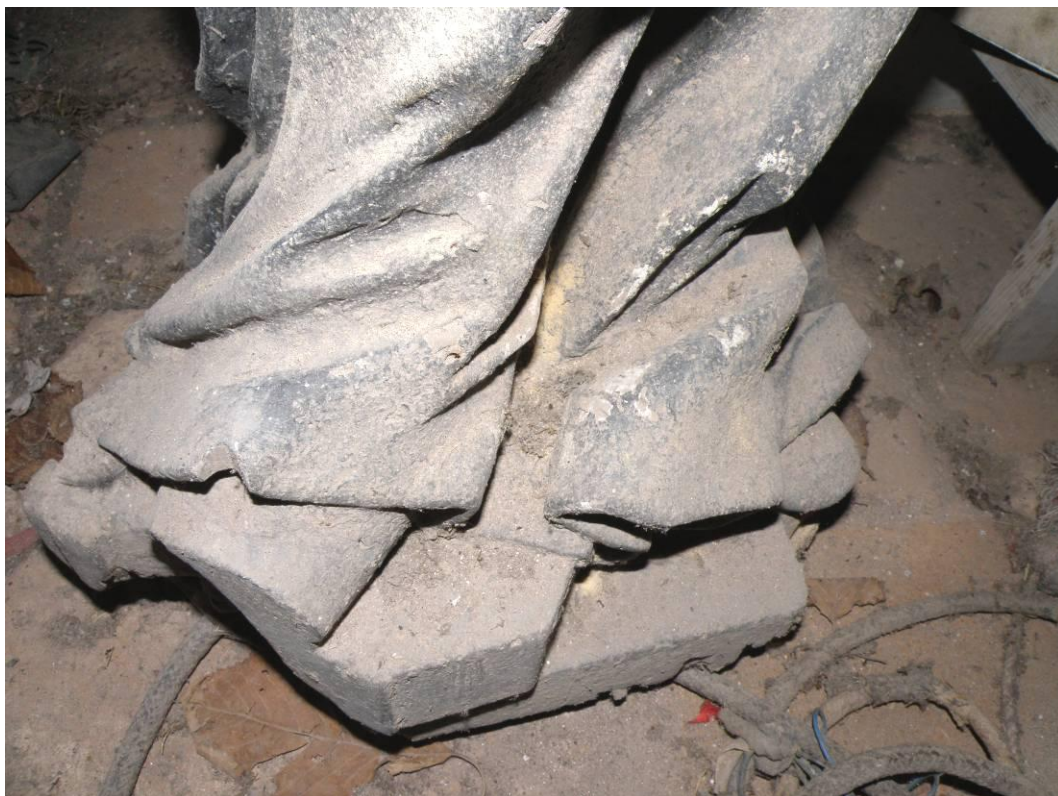
Obraz současného stavu dolní partie postavy dokládá proces postupného rozpadu díla

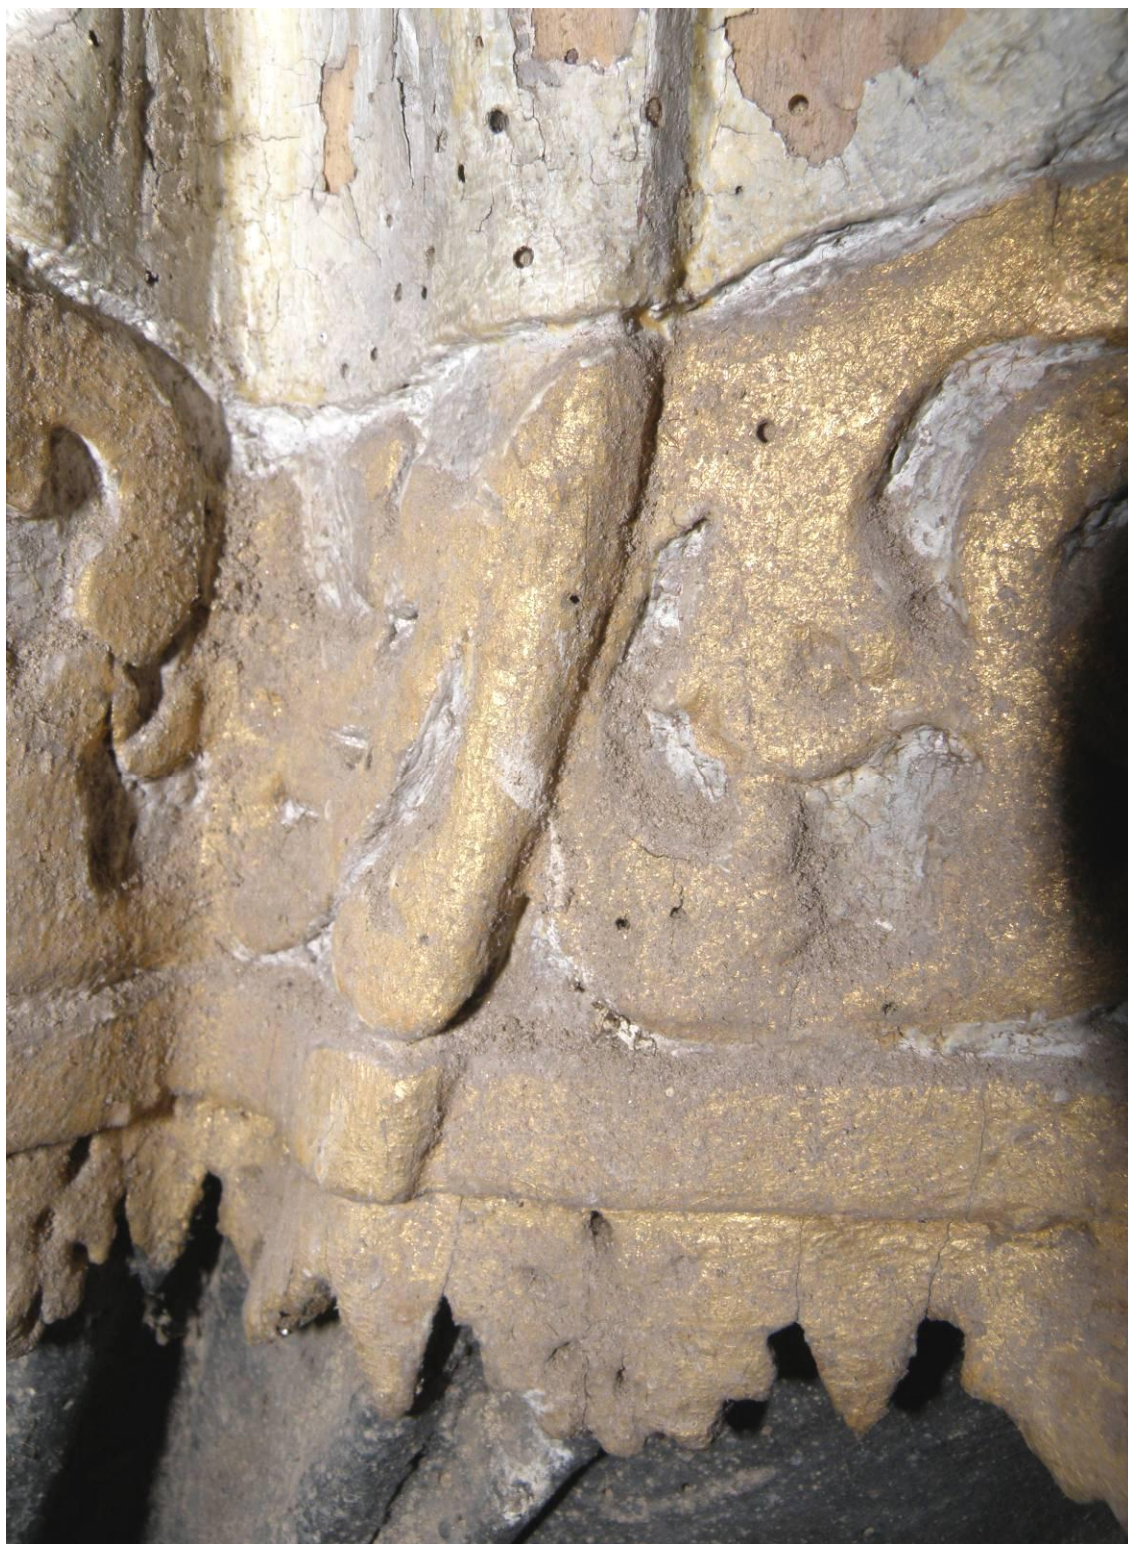
Pod současným souvrstvím hrubých nátěrů byly nalezeny jen fragmenty starších úprav

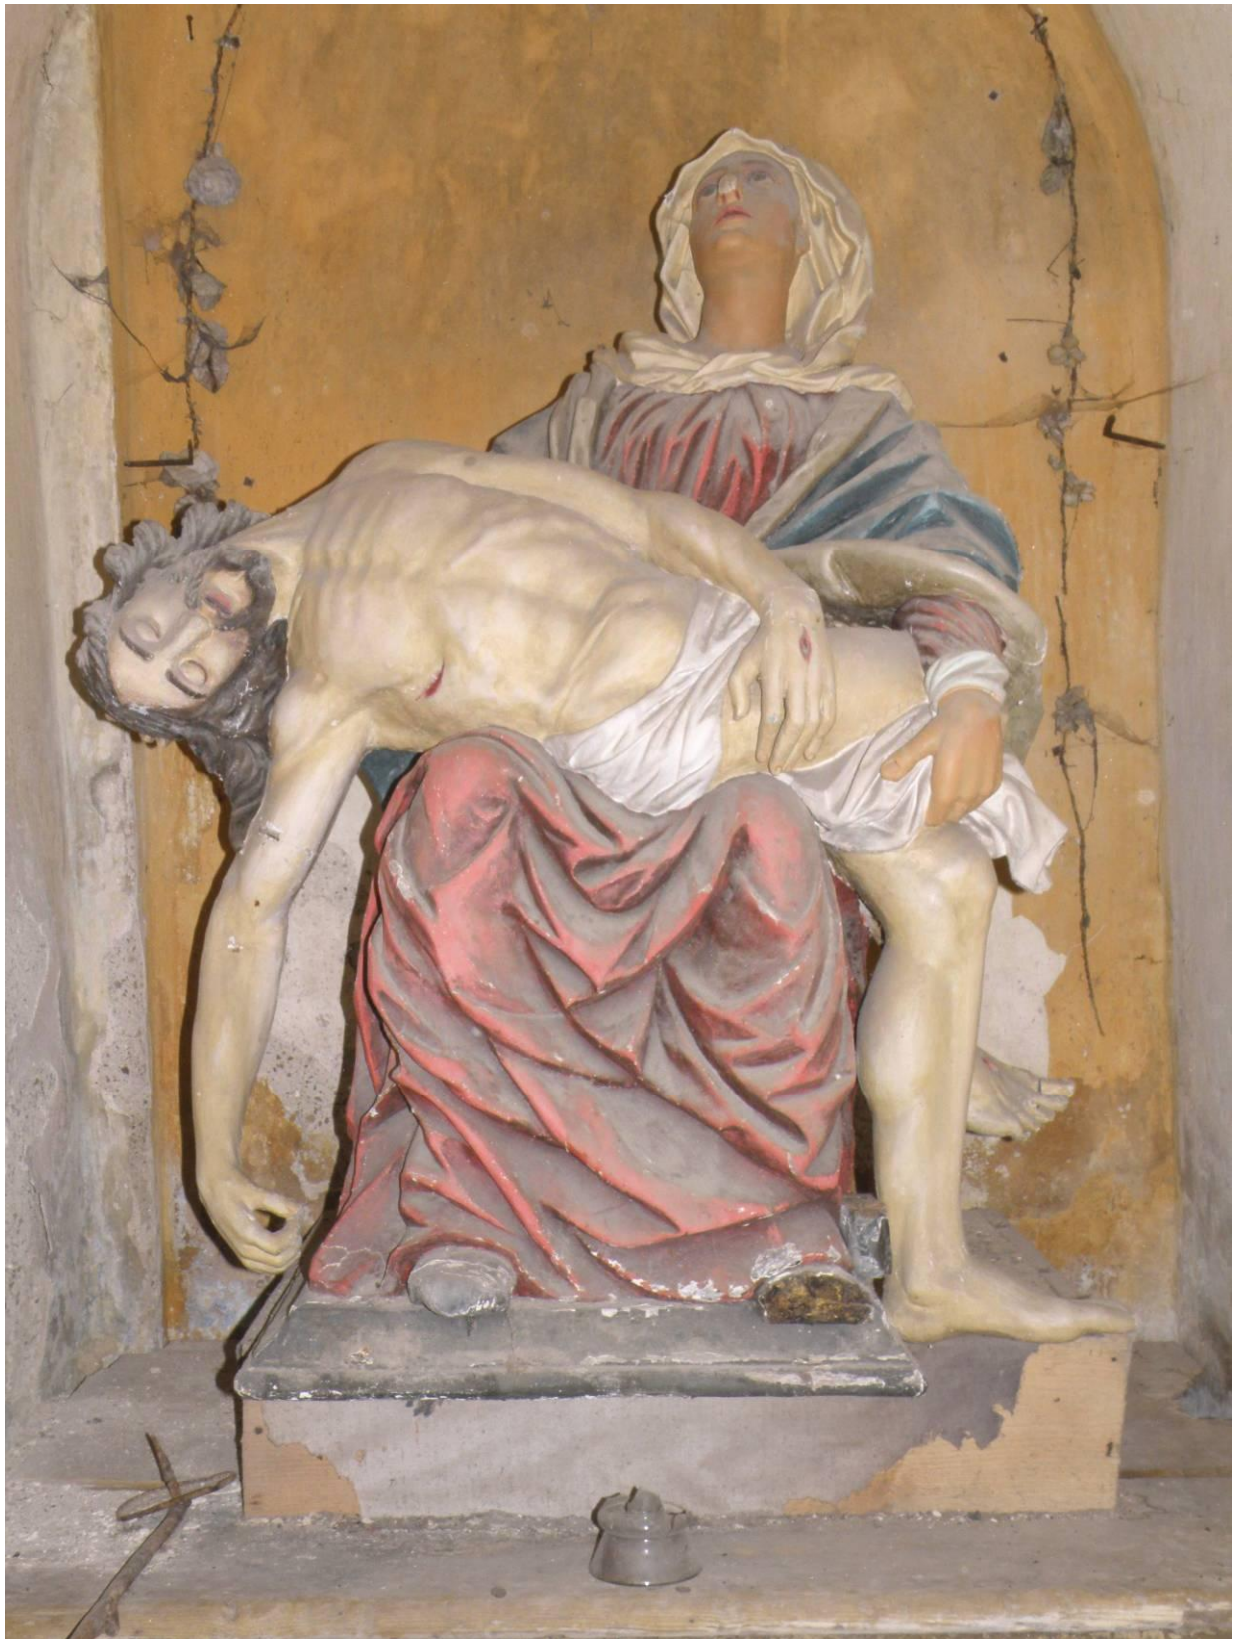
Sousoší je zjevně replikou Piety na jižním, bočním oltáři. Kopis sousoší je pojat v celku. Polychromie je pokryta prachovým depozitem, místy se odlupuje od podkladu.

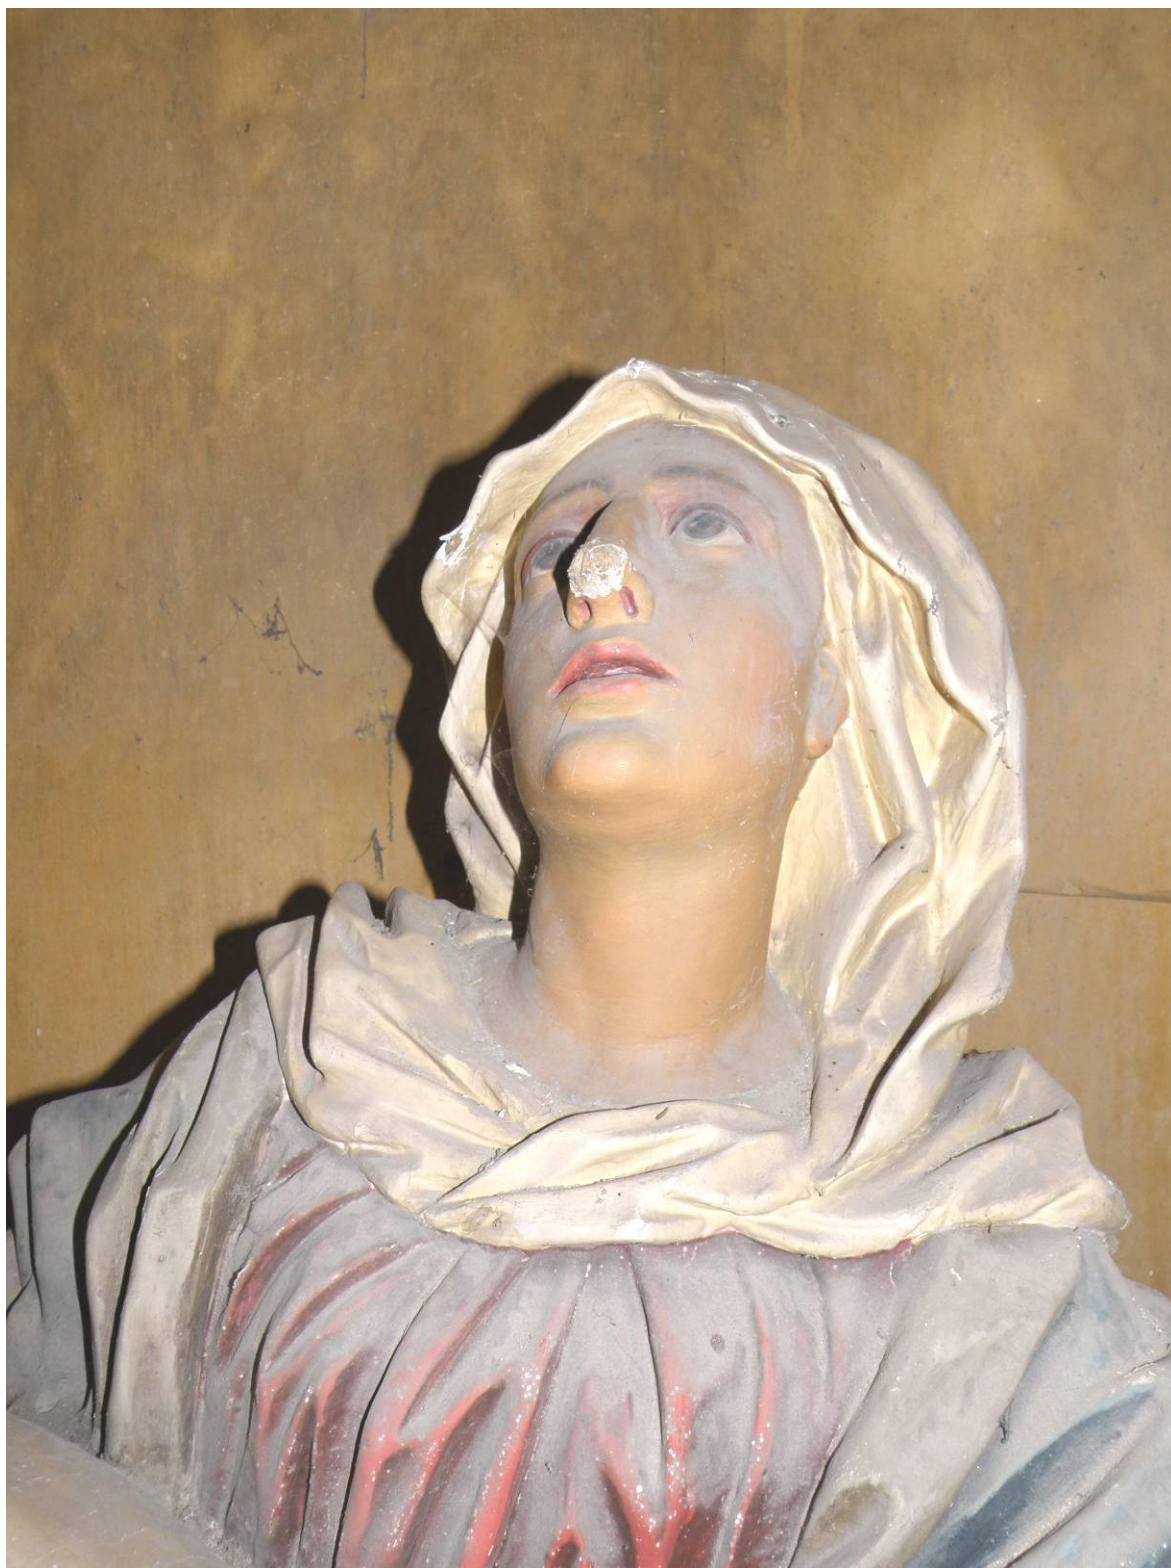
Drobná mechanická poškození na nose a roušce prozrazují absenci starších vrstev. Je pravděpodobné, že se jedná o výrazně mladší repliku. Orientačně prokázány jsou pouze základní bílý podklad a olejová barevná vrstva místy lazurovaná. Dílo je možné přiřadit k poslední fázi rozsáhlých úprav oltářů. Tento názor by bylo možné ověřit statografií vrstev omítek v návaznosti stěn na niku.

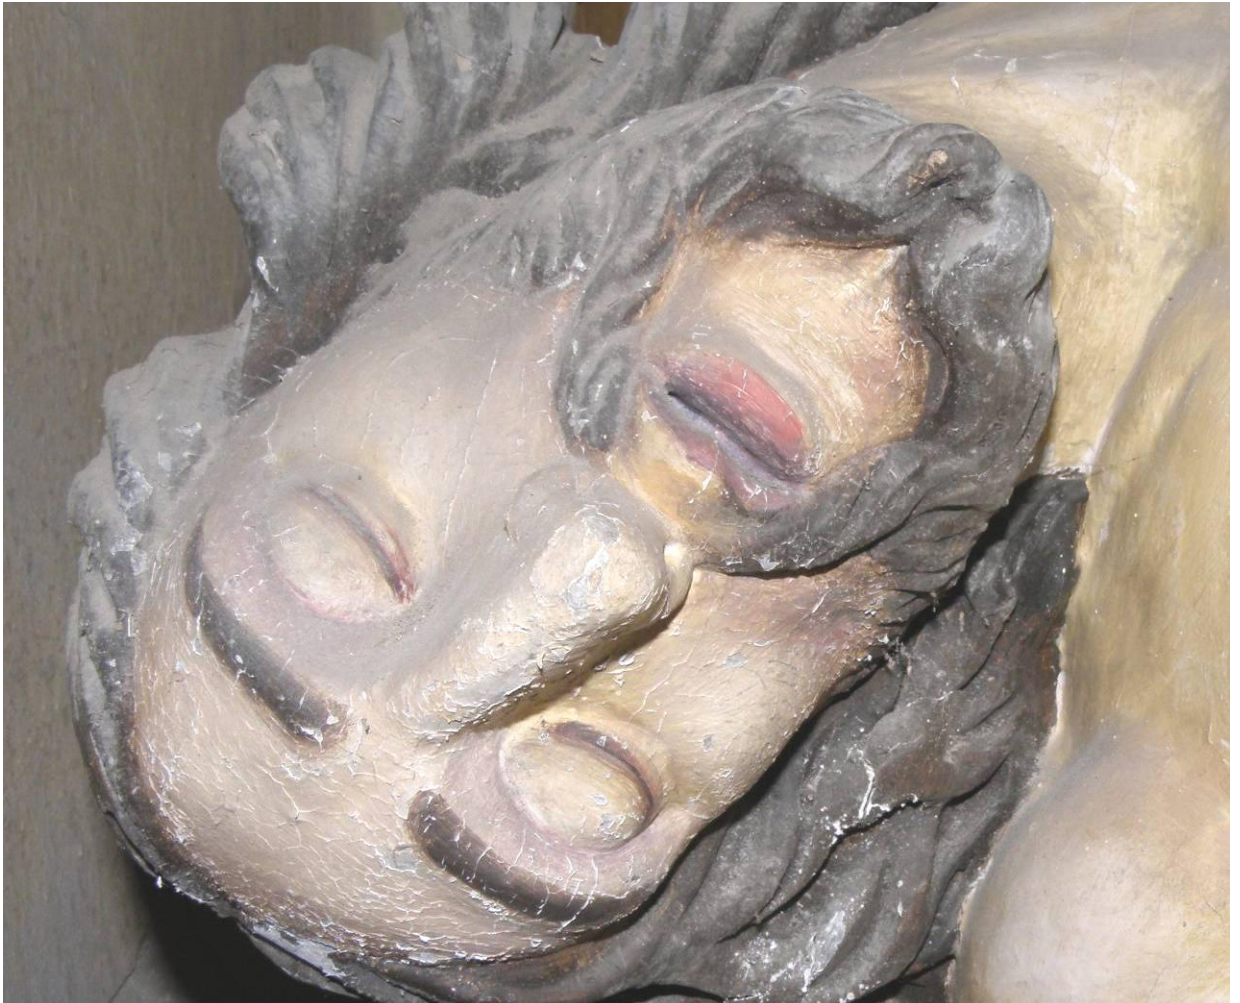
Krakeláž polychromie způsobuje objemová nestabilita dřevěného korpusu vlivem vysoké vlhkosti prostředí, které má vliv i na degradaci křehkého pojiva podkladu malby.

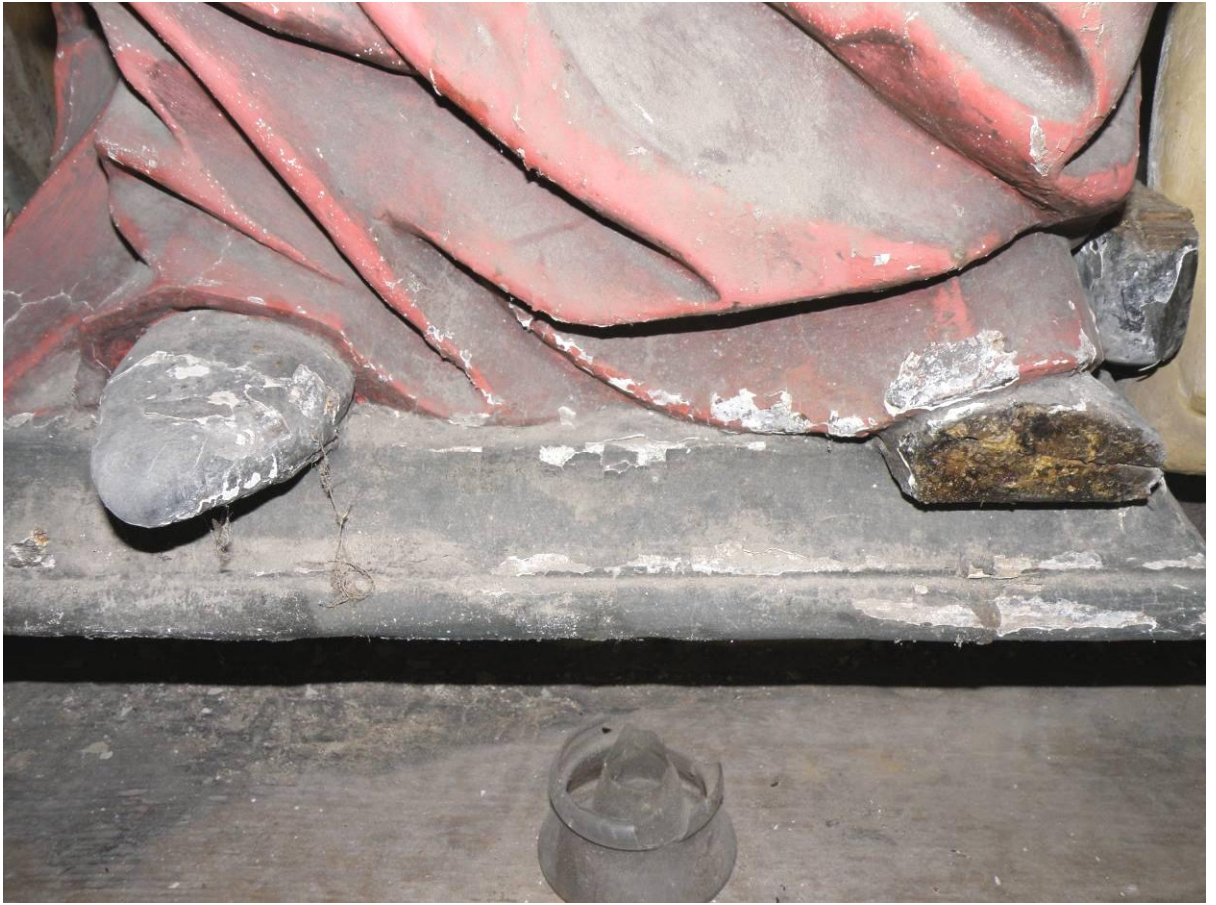
Stav dolní partie roucha PM. neproказuje v místech odpadnutí barevné vrstvy a částečně i podkladové křídly nález starších úprav.
