„Oprava kaple Panny Marie Bolestné v obci Kámen, vč. mobiliáře“.
07.2014, aktualizace 07.2018.

Projektová dokumentace pro provádění stavby

“Oprava kaple Panny Marie Bolestné v obci Kámen, vč. mobiliáře.“

Dokumentace pro provádění stavby 07.2014, aktualizace 07.2018.

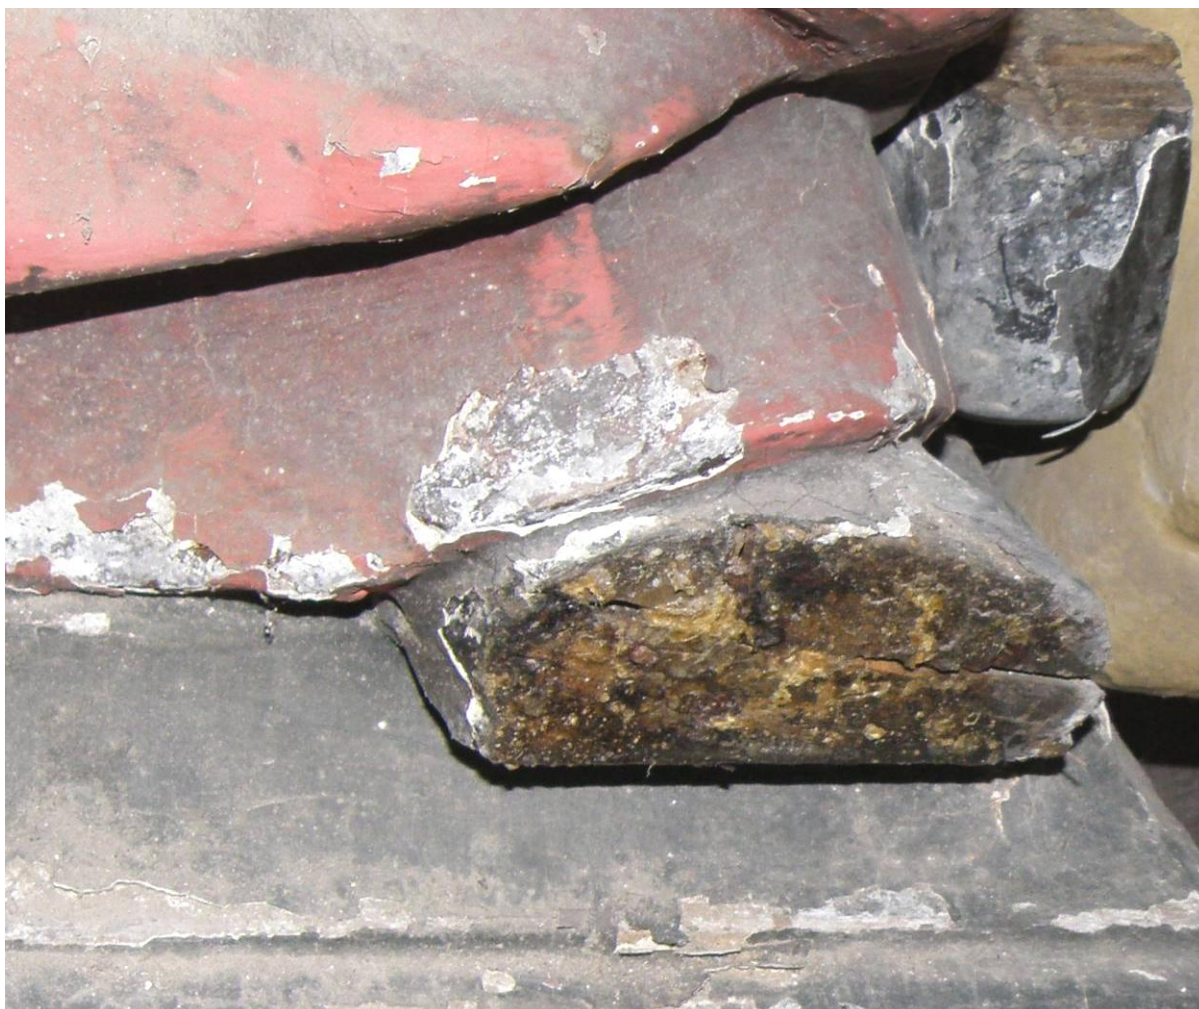
Defekt nad odklíženou špičkou střevíce PM lze doložit pouze jednou současnou vrstvou podkladu a barvy.

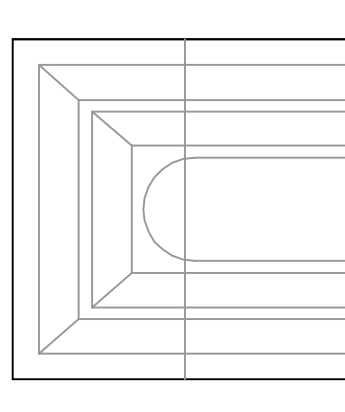
PŮDORYS M 1:10

DŘEVĚNOU PROFILOVANOU DŘEVĚNÁ KONZOLA DLE OLTÁŘNÍ ARCHITEKTURY
 PŘESNÉ ROZMĚRY JE NUTNÉ UPŘESNIT PO VÝROBNÍ KONZULTACI.
 POVRCHOVÁ ÚPRAVA DLE RESTAUROVANÉ OLTÁŘNÍ ARCHITEKTURY.
 A 2018

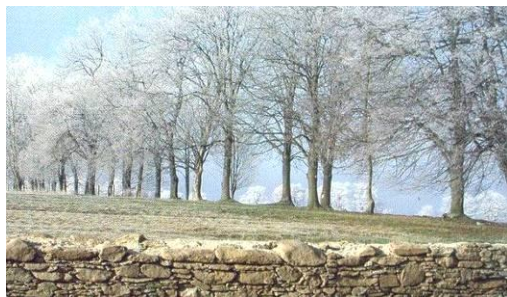
Při svém vzniku měla sakrální stavba okolo ohradní zed' se čtyřmi kaplemi. Tato ohradní zed' a její čtyři kaple byly zničeny při stavbě silnice na Tábor okolo roku 1830. Podoba ohradní zdi ani podoba kaplí se do dnešní doby nedochovaly. Tento zásah do architektonického a urbanistického organizmu kaple je velkou ztrátou. Stavba je jakoby „nahá“ její ohrazení jí vzhledem k okolí chybí, kaple ztrácí intimitu okolního prostoru (zvláště vůči frekventované silnici na Tábor – viz obr. vpravo). V mapovém opisu katastrální hranice obecního pozemku okolo kaple je hraničně dochováno

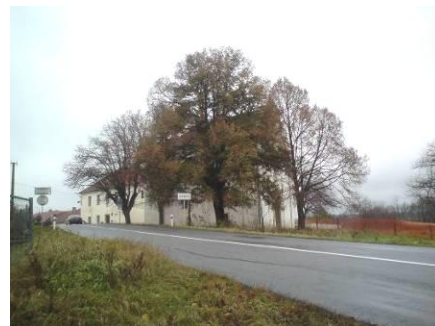
původní ohrazení, které se na jihu kryje s jižní ohradní zdí, která ukrývá hřiště sousední mateřské školky. Návrh nového ohrazení kaple počítá s nízkou kamennou zídkou (50-70 cm), budovanou na sucho, která symbolicky oblým půdorysným tvarem navazuje na původní ohrazení kaple (viz obr. nahoře vlevo). Nástup do hlavního západního vstupu by byl vydlážděn z obdélné kamenné dlažby, zbytek plochy bude travnatý. Na východě by byly při vstupu do prostoru mezi kostelem a zídkou litinové sloupky (jeden pevný a jeden sklopně uzamykatelný viz obr. dole vpravo), které by zamezily vjezd nechtěným automobilům do blízkého prostoru kaple. V současnosti je blízký prostor kaple využíván k průjezdu zemědělských strojů na blízké pole a k parkování aut (viz obr. dole vlevo).

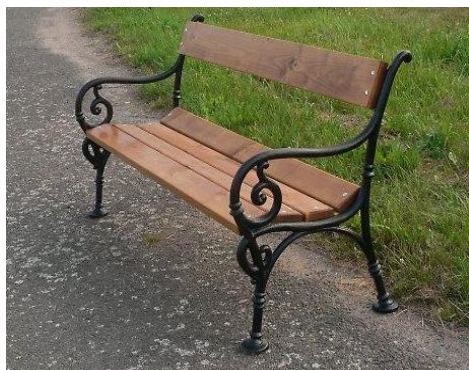
Lázeňské lavičky, litinové boky, dl.2m, 2ks.

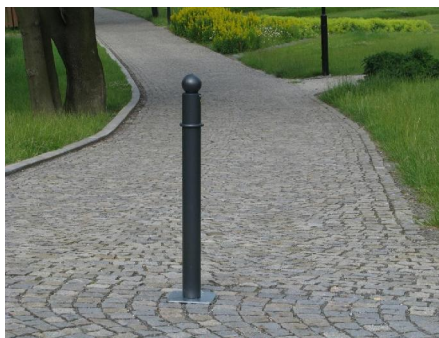
Litinový koš 1ks.

Uzamykatelný

litinový parkovací sloupek, v0,915m, 1ks.

Pevný litinový sloupek, v0,915m, 1ks.

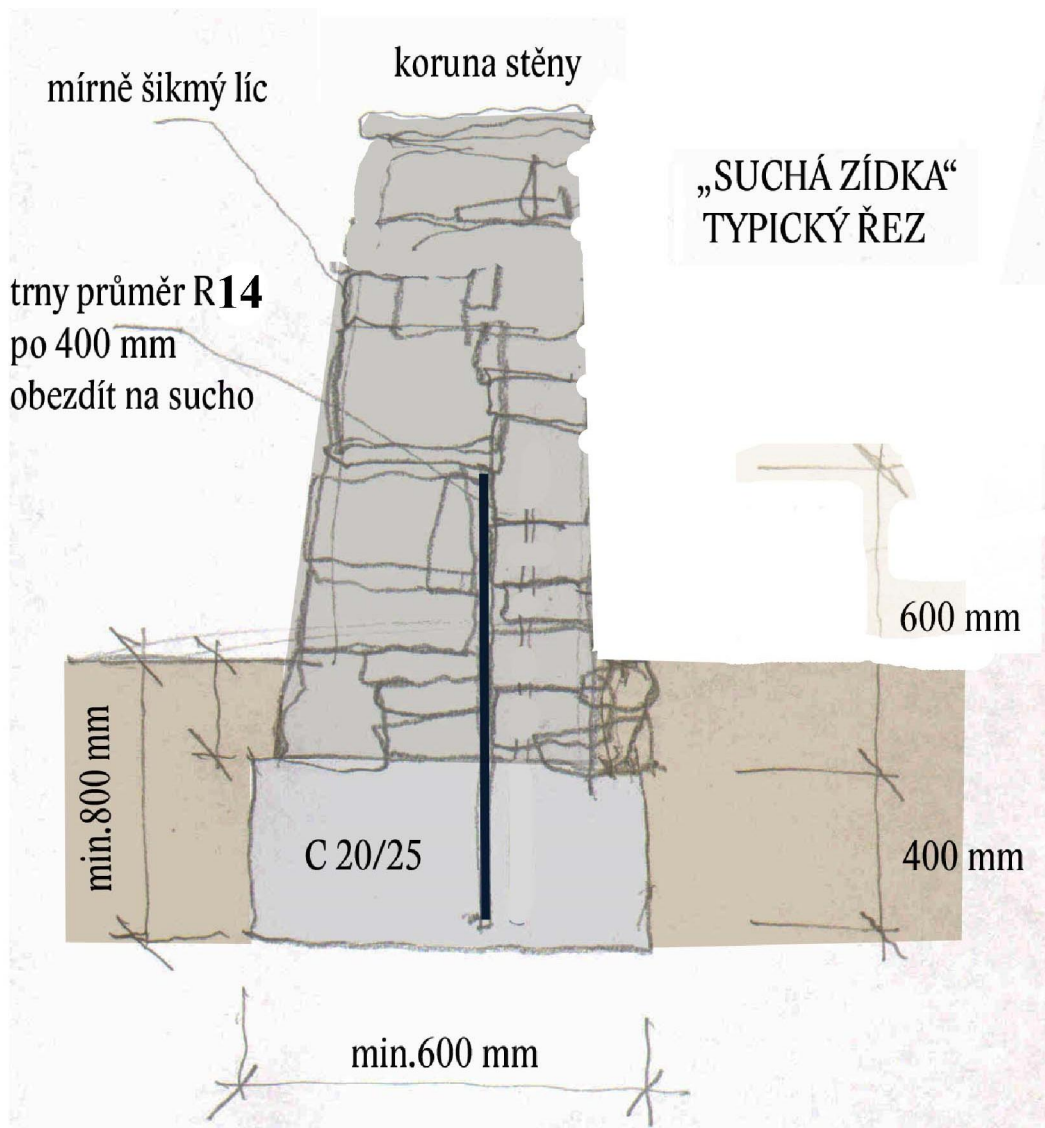
Obvodní suchá kamenná zídka (půdorys v oblouku)

Lomový kámen, kvalitní rezatá žula mrákotínského typu, 65mb, výška 60 -70cm spodní šířka 60cm, šířka koruny 50cm – typ suché opěrné zídky, má oba líce vyzděny na sucho okolo zatlučených ocelových trnů průměr 14mm, dl.1,5m, po 400mm ve středu zídky. Zídka bude stavěna již 0,4m pod povrchem na ztuhlý štěr. Terén od zídky bude v příčném řezu na obě strany vyspádován kvůli zatékání dešťové vody. Nad vsakovací nádrží bude betonový zákl.pas hl. 80cm žb vyztužen na délku 9m, aby zídka nezatěžovala nádrž a nádrž mohla být v případě závady vyměněna.

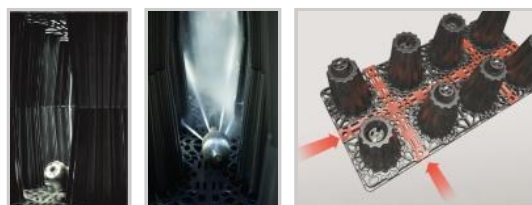
Díky inteligentní základní architektuře ACO Stormbrixx, která vyžaduje pouze vnější vymezení celého systému a díky jednoduše montovatelným bočním stěnám, je možné složený objekt jednoduše kontrolovat a proplachovat.

Meziprostory v podobě žlabů umožňují snadné vedení kanálové kamery nebo proplachovací hlavice. Díky instalaci integrovaných nebo předsunutých inspekčních a proplachovacích šachet je trvale zajištěn přístup k systému.

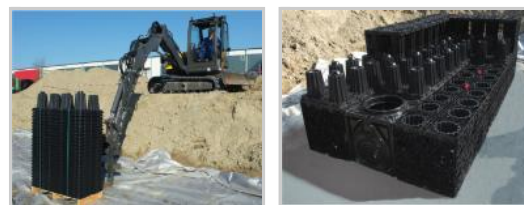
Optimální stohovatelnost snižuje náklady na přepravu.
Příklad: Projekt A vyžaduje uskladňovací objem 280 m³. S ACO Stormbrixx je možné nezbytné prvky systému přepravit na jednom vozidle. U jiných systémů by byly nutné až čtyři automobily.

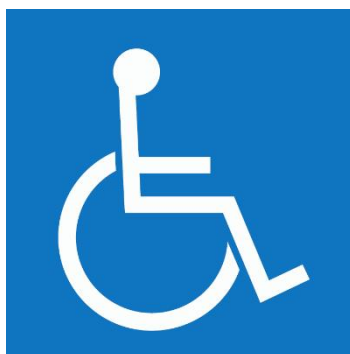
Komunikace pro chodce musí mít celkovou šířku nejméně 1500 mm (včetně bezpečnostních odstupů), nebo při celé uzavírce se navrhne bezpečná a vzdálenostně přiměřená náhradní bezbariérová trasa a to včetně přechodů pro chodce. Tato trasa musí být označena mezinárodním symbolem přístupnosti

Nejmenší rozměry symbolu jsou 100 mm x 100 mm.
