III/3456 GOLČŮV JENÍKOV – MOST EV. Č. 3456-1

VYPRACOVAL	ING. PETR ŠEDIVÝ	 		
KONTROLOVAL	ING. JAN ŠEDIVÝ	 		
KRAJ VYSOČINA	OBEC GOLČŮV JENÍKOV	K.Ú. GOLČŮV JENÍKOV	DATUM	06/2024
OBJEKT: <h2>DEMOLICE STÁVAJÍCÍHO MOSTU</h2>			FORMÁT	
			MĚŘÍTKO	
			ÚČEL	PDPS
			ČÍS. ZAKÁZKY	1920
			ARCHIVNÍ ČÍS.	1920
PŘÍLOHA: <h2>TECHNICKÁ ZPRÁVA</h2>			ČÍS. SOUPRAVY	PŘÍLOHA 001.001

**Část D
OBJEKT SO 001
DEMOLICE STÁVAJÍCÍHO MOSTU**

TECHNICKÁ ZPRÁVA

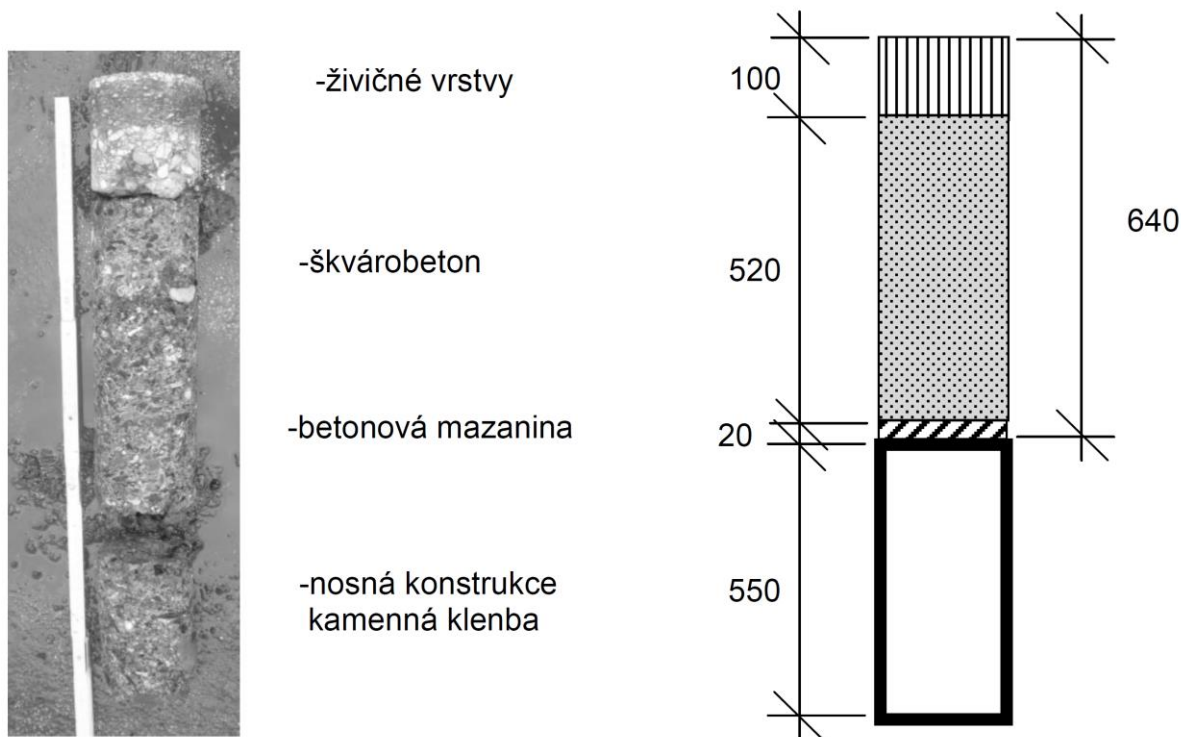
Skladba vrstev vozovky na mostě v sondě ve vrcholu klenby v poli 1

Sondami byly zjištěny skladby na mostě v obou polích klenby a v prostoru nosníků KA-61.

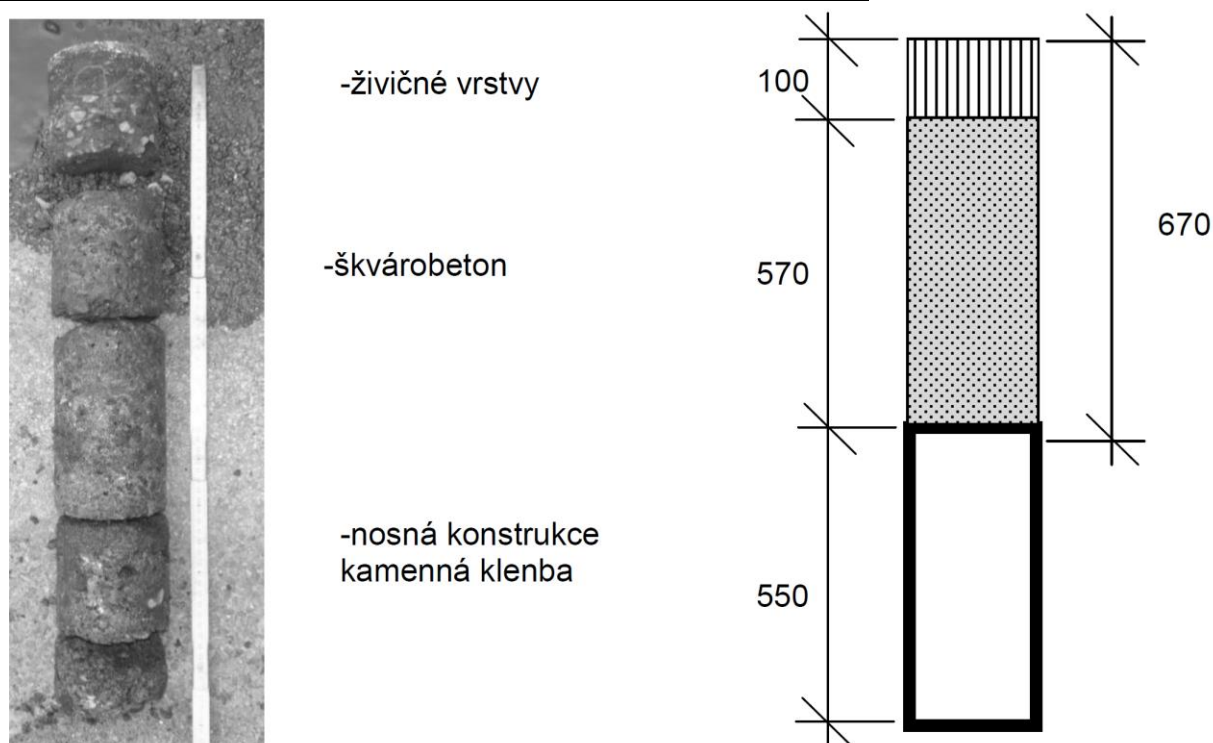
Skladba vrstev vozovky na mostě v sondě ve vrcholu klenby v poli 2
