II/134 Horní Dubenky - most ev. č. 134-010

Formát:	
OBJEKT: SO 251 Opěrná zeď			Část: D.1.2	Paré:
PŘÍLOHA: TECHNICKÁ ZPRÁVA			Příloha: 01

<i>Stavba</i>	II/134 Horní Dubenky – most ev.č. 134-010
<i>Objekt</i>	SO 251 Opěrná zeď
<i>Název zdi</i>	-
<i>Katastrální území</i>	Horní Dubenky [642827]
<i>Obec</i>	Horní Dubenky [587168]
<i>Kraj</i>	Kraj Vysočina

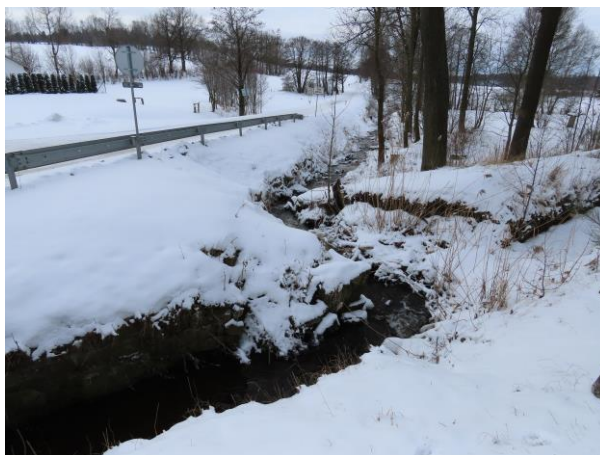
Obr. 1 Stávající průběh Hamerského potoka v pohledu proti směru staničení
Pro stavbu byl proveden inženýrsko-geologický průzkum v roce 2020 firmou BALUN geo s.r.o..

Z důvodu rekonstrukce mostu ev.č. 134-010 dojde k úpravě navazující komunikace II/134 vč. úpravy křižovatky s III/13418. Úprava komunikace vyžaduje rozšíření. Na styku s vodním tokem Hamerského potoka je pro tyto účely nutné vybudování opěrné zdi spolu s úpravou koryta.
