III/12813 Velká Chyška, most ev. č. 12813-2

Účel PD: Měřítko: Formát:	PDPS - 10xA4
OBJEKT: SO 201 Most ev. č. 12813-2			Část: D.1.4	Paré:
PŘÍLOHA: TECHNICKÁ ZPRÁVA			Příloha: 1

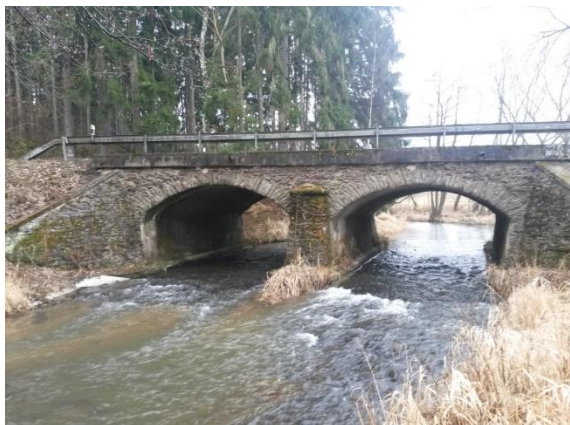
pohled zprava

Stavební stav mostu je hodnocen jako V – špatný. Nosná konstrukce i spodní stavba mají zřejmě zcela degradovanou izolaci, dochází k plošnému zatékání. Jsou patrné četné výrazné průsaky s výluhy a krápníky zdivem klenby. V místech obnaženého zdiva je rozpadlá spárová malta. Křídla jsou porušena, popraskané spárování, místy výrazně. Zdivo pilíře je narušené, má popraskané spárování.

Ve stávajícím stavu se jedná o trvalý, silniční, šikmý most o dvou polích, nosnou konstrukci tvoří segmentové klenby tl. 0,5 m vyzděné z lomového kamene. Na spodním líci kleneb je aplikována torkretová omítka. Spodní stavbu tvoří krajní masivní zděné opěry a mezilehlý zděný pilíř, vše vyzděné z lomového kamene. Součástí spodní stavby jsou šikmá křídla vyzděná z lomového kamene. Na mostě jsou provedeny betonové římsy na kamenné poprsní zdi, na kterých je osazeno ocelové silniční svodidlo. Pod mostem je zpevněné koryto řeky. Na konstrukci navazují šikmá křídla vyzděná z lomového kamene. Vozovka je živičná se střechovitým příčným sklonem, povrch vozovky je odvodněn trubkami příčně zabetonovanými v římsách – po obou stranách v obou vrcholech kleneb. Podél podpěr jsou v korytě provedeny ochranné prahy s cementovou mazaninou. Most je šikmý (levá šikmost), úhel uložení je 77 °. Světlost každého pole je 5,3 m, délka přemostění 12 m. Kolmá šířka mezi zvýšenými obrubami je 6,5 m, výška mostu nad terénem 3,8 m.
