„Oprava kaple Panny Marie Bolestné v obci Kámen, vč. mobiliáře“.
07.2014, aktualizace 07.2018.

Projektová dokumentace pro provádění stavby

“Oprava kaple Panny Marie Bolestné v obci Kámen, vč. mobiliáře.“

Dokumentace pro provádění stavby 07.2014, aktualizace 07.2018.

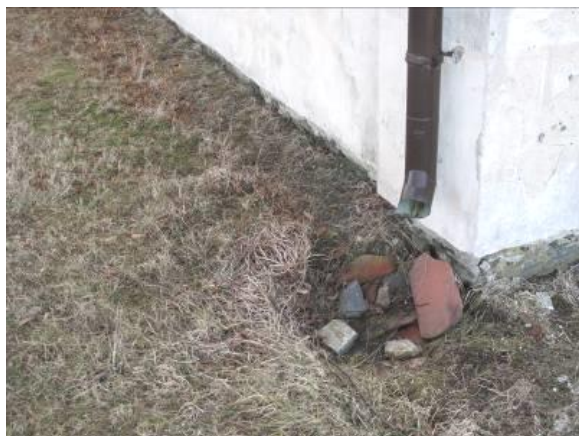
Obr. Současné nevhodné vyústění svodů

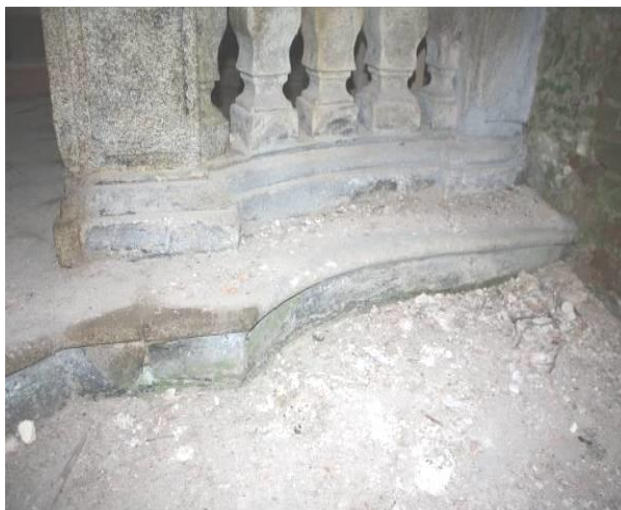
Obr. Kamenný stupeň mezi lodí a kněžištěm

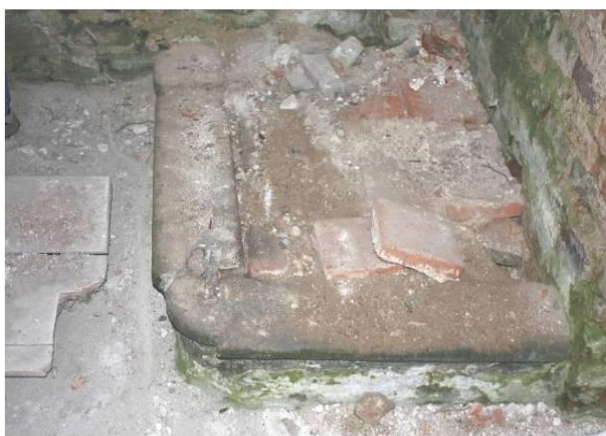
Obr. Žulové stupně u bočních oltářů

Popis poškození: žulové desky na bočních oltářích jsou přetřeny bílou a šedavou barvou, dále jsou pokryty prachovými částicemi, na mnoha místech jsou hrany kamene ulomeny a lokálně je kámen degradován.....

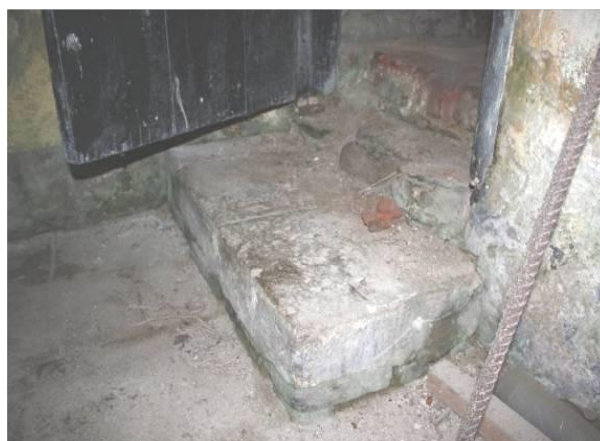
Obr. Pískovcový stupeň v sakristii.

rozměry	
		výška	20 cm
		šířka	106 cm
		hloubka	45 cm
Materiál: pískovec			
Popis poškození: kámen je na mnoha místech popraskaný, dále je pokryt prachovými částicemi, hrany kamene jsou ulomeny a jsou tam druhotné vysprávky, lokálně je kámen degradován.....			
Záměr restaurování: Nutná výměna.

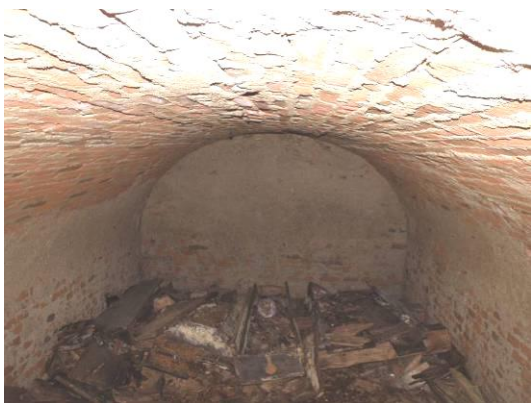
Obr. Pohled do hrobky od náhrobního kamene

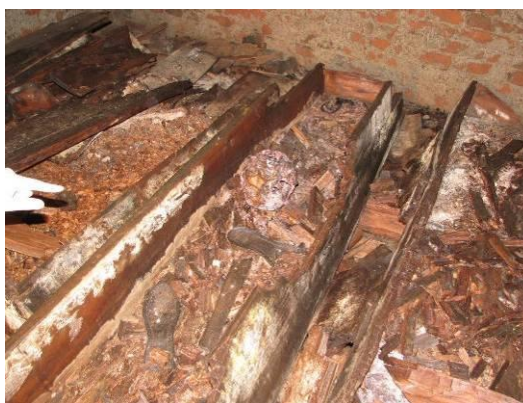
Obr. Detaily rakví

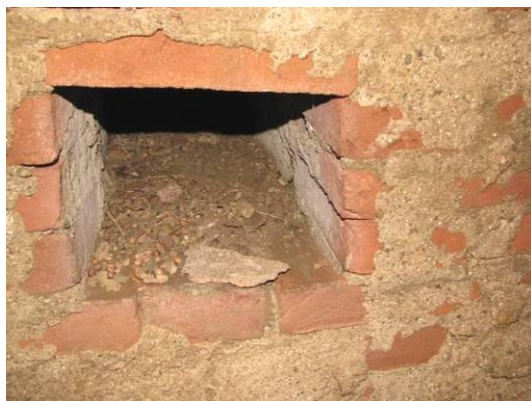
Obr. Funkční větrací průduch hrobky

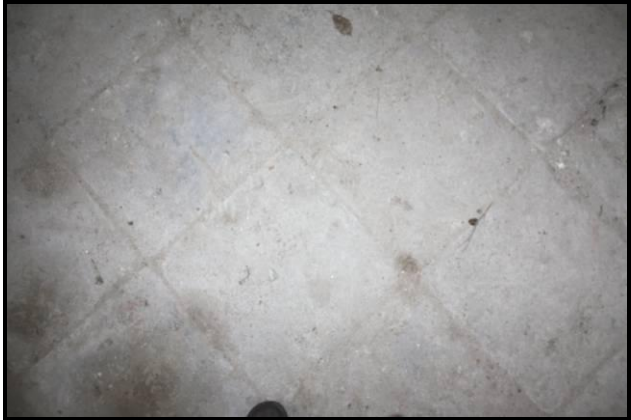
Kámen, okres Pelhřimov – kostel Panny Marie Bolestné – inventarizace kamenných prvků			
skupina	podlaha	č. karty	
umístění	loď, oltář a zákristie		
řemeslné zpracování		kamenické

rozměry	
		loď	89,1 m ²
		oltář	22 m ²
		zákristie	12,2 m ²
		rozměry dlaždic	40x40x6 cm
Nutno předložit vzorek čištění kamenných dlaždic (zejména u abraziva).			
Materiál: pískovec...viz. petrografický průzkum			
Popis poškození: kámen je uložen ve vlhkém prostředí, v místech spojů jednotlivých dlaždic jsou dožilé spáry, dále jsou pokryty prachovými částicemi, na mnoha místech jsou hrany dlaždic ulomeny, lokálně je kámen degradován.....			
Záměr restaurování: kámen bude očištěn od druhotných prachových nečistot umělohmotnými kartáčky, párou a nebo abrazivem, tak aby nebyl poškozen originální povrch kamene. Po očištění dojde k lokálnímu zpevnění kamene organokřemičitanem. Při tmelení bude respektována struktura kamene, doplňky budou uplatněny v nezbytném rozsahu s přihlédnutím k celkovému charakteru a stavu památky. Doplněné modelace budou v možné míře odpovídat originálu kamene (jak barevně, tak i materiálově). Je nutná demontáž a dát celý objekt odvlhčit a poté kamenné dlaždice zpětně osadit do izolovaného podloží. Restaurátorský zásah bude proveden v nezbytném rozsahu s přihlédnutím k celkovému charakteru a stavu památky a veškeré další kroky budou konzultovány s památkovým dozorem.

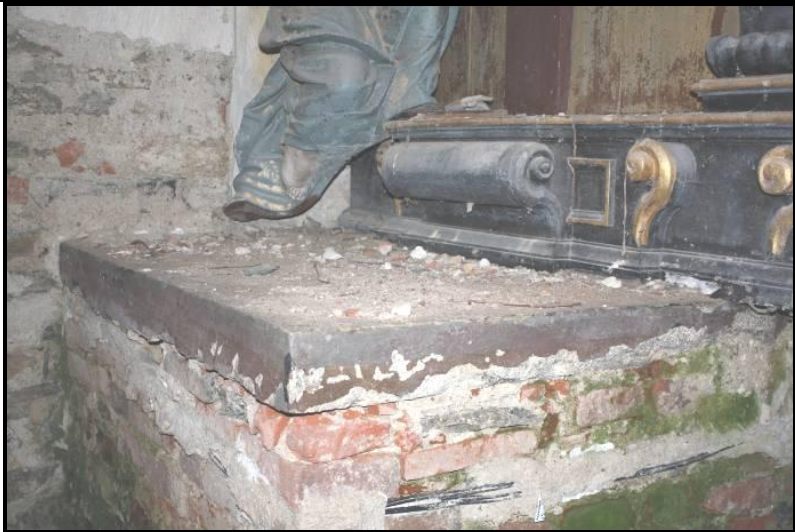
skupina	kamenné desky	č. karty	
umístění	boční oltáře		
řemeslné zpracování		kamenické

rozměry 2x	
		výška	11 cm
		šířka	94 cm
		hloubka	130 cm
		Nutno předložit vzorek čištění kamenných desek (zejména u abraziva).

Materiál: žula...viz. petrografický průzkum

Záměr restaurování: kámen bude očištěn od druhotných prachových nečistot umělohmotnými kartáčky a párou. Druhotné nátěry budou odstraněny abrazivem, tak aby nebyl poškozen originální povrch kamene. Po očištění dojde k lokálnímu zpevnění kamene organokřemičitanem. Při tmelení bude respektována struktura kamene, doplňky budou uplatněny v nezbytném rozsahu s přihlédnutím k celkovému charakteru a stavu památky. Doplněné modelace budou v možné míře odpovídat originálu kamene (jak barevně, tak i materiálově). Je nutná demontáž, cihlová vyzdívka je již dožilá a hodně zatížena vzlínající vlhkostí.. Restaurátorský zásah bude proveden v nezbytném rozsahu s přihlédnutím k celkovému charakteru a stavu památky a veškeré další kroky budou konzultovány s památkovým dozorem.

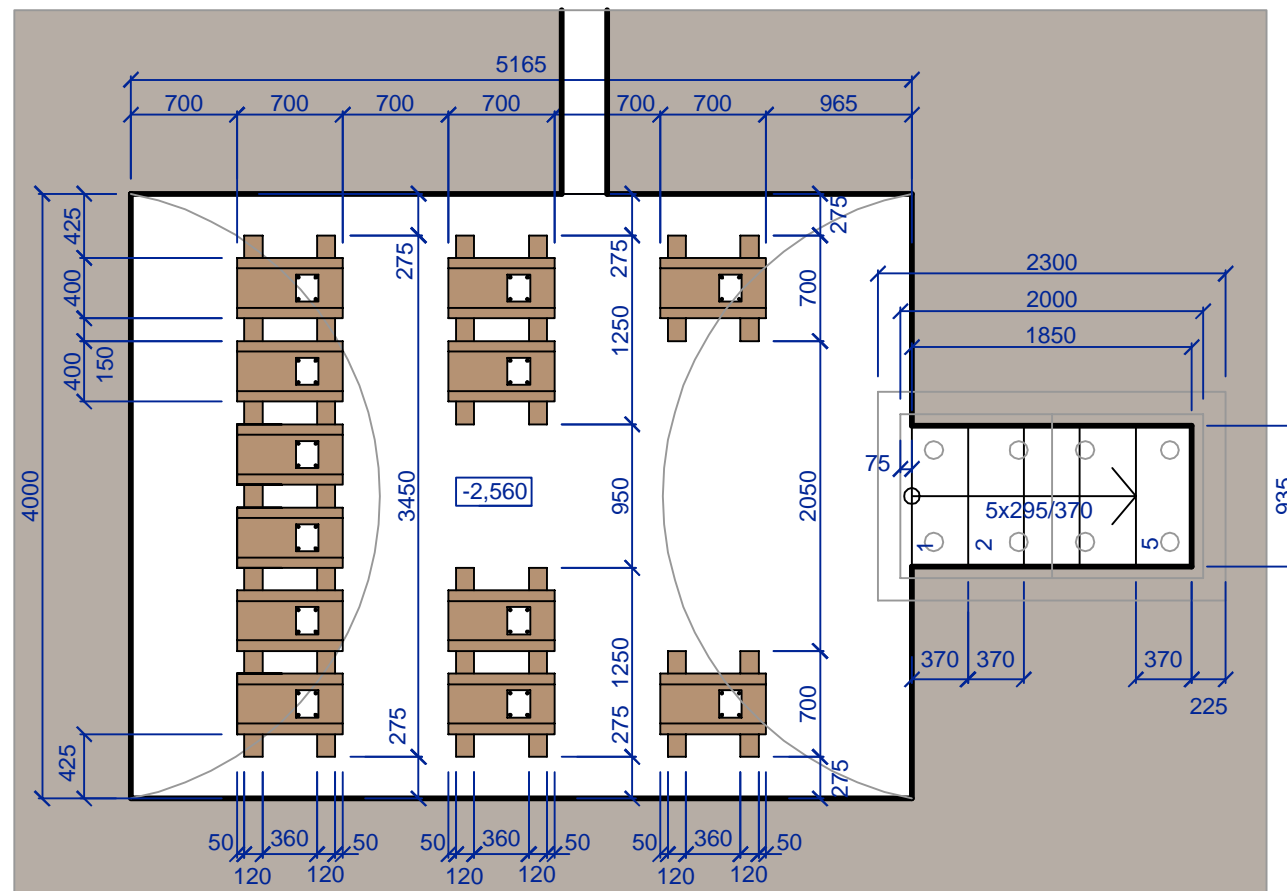
PŮDORYS DVOUDÍLNÉHO
NÁHROBNÍHO KAMENE
M 1:50

RÁM I NÁHROBNÍ KÁMEN TRYSKANÁ ŽULA
V KAŽDÉ ČÁSTI ČTYŘI KOVANNÉ ÚCHYTY

Z důvodů manipulace bude nová náhrobní deska ze dvou částí (cca 2x1/1 m). Rozměry: 2x 1060/1000/tl.120mm, dvě rovné desky z hnědé žuly, povrchově pemrlované, uprostřed každé části dva kované úchyty v otvorech pro vyzvednutí. Desky se osadí do nového kamenného lemu s drážkou pro náhrobní kámen. Desky budou mít vzájemně k sobě ozub pro krytí styčné spáry. Nová náhrobní tryskaná dvoudeska s kamenným rámem bude žulová (barevně rezatá žula) ze dvou částí pro lepší manipulaci - tl.0,12m, velikost jedné částí cca1m2 (čtyři kované úchyty), při měrné hmotnosti žuly 2500 kg/m3 vychází na jeden úchyt 75 kg.

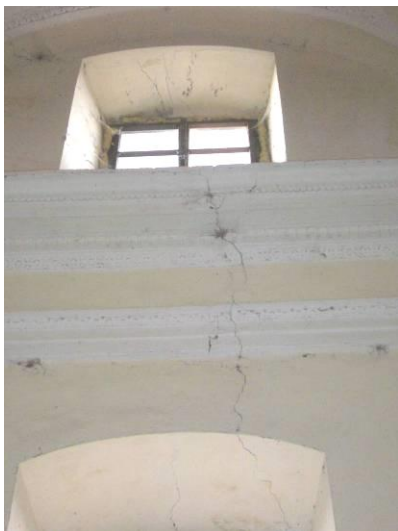
Obr.: Horní část zdiva interiéru. Trhliny u oken.

V horní části zdiva v interiéru je již situace jiná. Zde se vyskytuje řada trhlin, zejména pak ve vrcholech oblouků nad jednotlivými okny i ve vrcholu oblouku v klenbě hlavní lodi kaple. V přiložených fotografiích jsou tyto trhliny patrné. Jsou vesměs staršího data a signalizují absenci vodorovného ztužení objektu. V minulosti již bylo pokračování a zvětšování těchto poruch zastaveno řadou opatření. Byl proveden ztužující věnec a řada ocelových táhel ve vodorovném i šikmém směru. Lze konstatovat, že provedenými úpravami byly již hlavní nosné konstrukce staticky zajištěny. Zbývá tedy stabilizovat otevřené trhliny ve stávajícím stavu.

Pro stabilizaci stavu je vyztužení oblastí s trhlínami nutné. Nabízí se řešení pomocí nerezových šroubovicových prutů systému Helifix, které se vkládají do vyfrézovaných drážek ve zdivu do speciální vysokopevnostní malty vždy v kolmém směru na trhlinu. Tento způsob vyztužování zdiva je ke konstrukci velmi citlivý a zděnou konstrukci nepoškodí. Po vyztužení se provede zapravení trhliny bez rizika opětovného otevření trhlin. Při prohlídce objektu bylo provedeno měření spotřeby nerezových prutů $\varnothing 6$ mm. Jednalo by se o 90 běžných metrů.

2) Stabilizace trhlin v horní části zdiva kaple. Tento úkol lze beze zbytku splnit zabudováním ocelových šroubovicových nerezových prutů systému Helifix. Jedná se o provedení drážek vyfrézováním do zdiva ve směru kolmém k trhlinám, které se zapraví speciální maltou, do které se vtlačí kotevní pruty Helibar o průměru 6 mm a překryjí další vrstvou speciální malty. Vzájemná vzdálenost jednotlivých prutů musí být maximálně 45 cm. Přesah přes trhlinu musí být minimálně 50 cm. Tyto práce musí provádět specializovaná firma pověřená k provádění aplikace firmou Helifix. Po provedení statického zajištění zdiva je nutno vyplnit trhliny ve zdivu vápenocementovou maltou. Celková délka otevřených trhlin 90 cm.

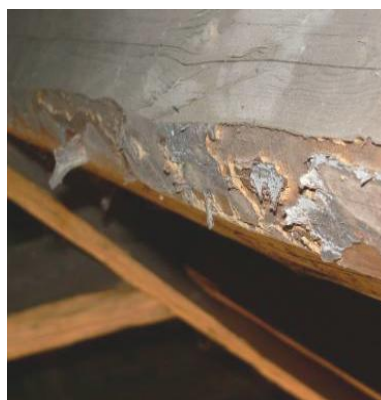
Obr. Příklady neodkornění prvků konstrukce

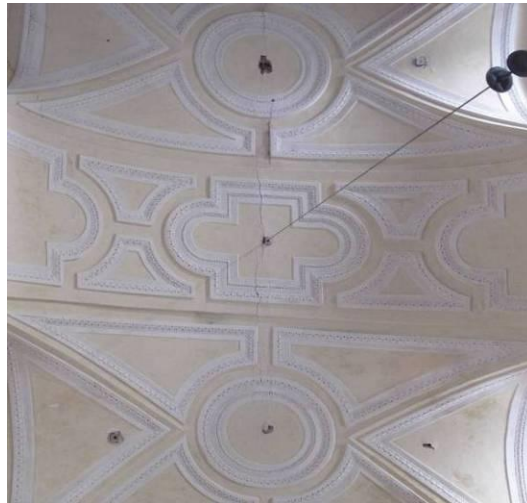
Obr. Současné dvoubarevné řešení interiéru – štuková výzdoba stropu

Podoba interiéru - z orientačního restaurátorského průzkumu vyplývá bílé jednobarevné pojetí vnitřní výmalby s pozdějším drobným dekorem malby konsekračních křížů. V jednobarevné výmalbě vynikne daleko více krásná reliéfní výzdoba říms, hlavic a pilastrů. Předpoklad je, že plochy pozadí budou mít omítku s mírně hrubší strukturou.

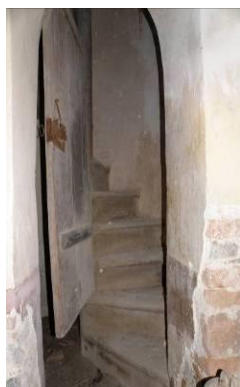
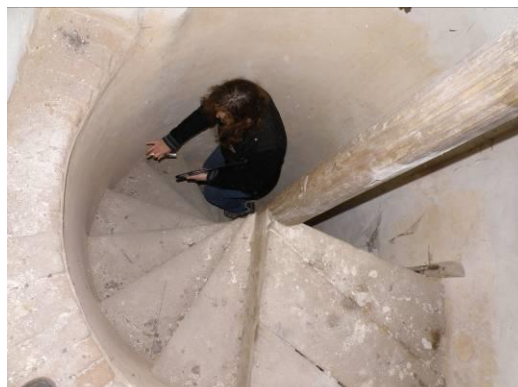
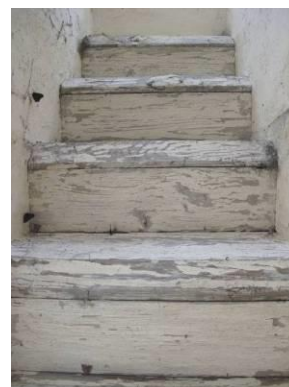
Renovace dvou dřevěných schodišť na oratoř a kůr (15 schodů, š. 80-90 cm), 2ks

Obr. Vřetenové schodiště na kůr

Obr. Schodiště na oratoř

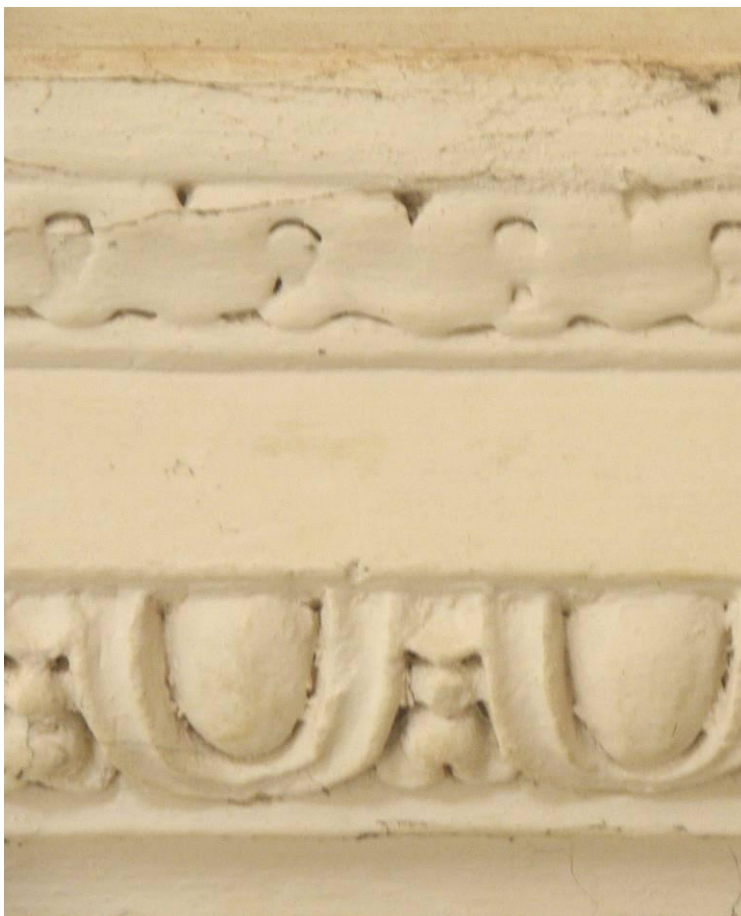
S9

Umělecká kvalita kvalitní štukové výzdoby je značně snížena souvrstvím sekundárních nátěrů které v hloubkách ubírají plastice na čitelnosti.

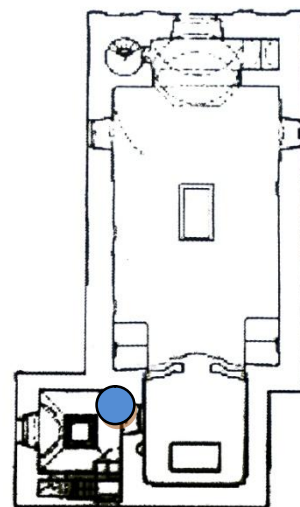
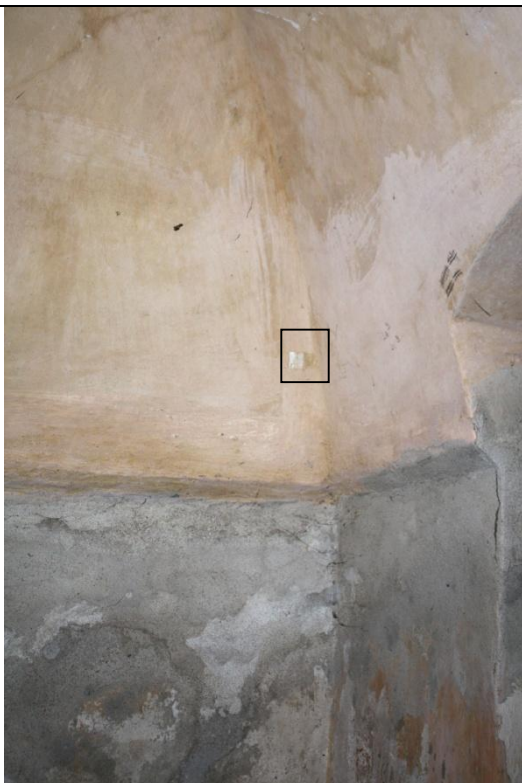
Pravá strana, horní roh

- 0 - zdivo
- 1 - jádrová omítka
- 2 - štuk
- 4 - barevná vrstva - světlý okr
- 5 - vápenný nátěr
- 6 - současná výmalba

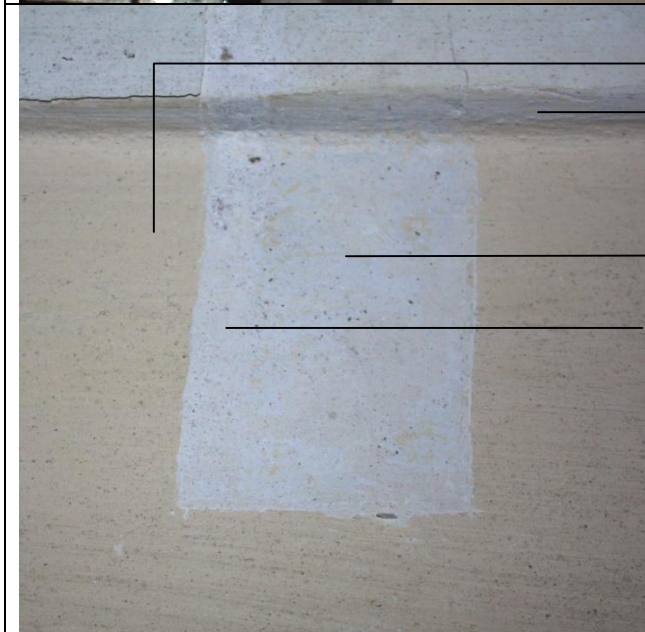
- S11
- 6 - současná výmalba- stěny- světlý okr
 - 4 - dodatečný vápenný nátěr - štuky

3 - vápenný nátěr původní

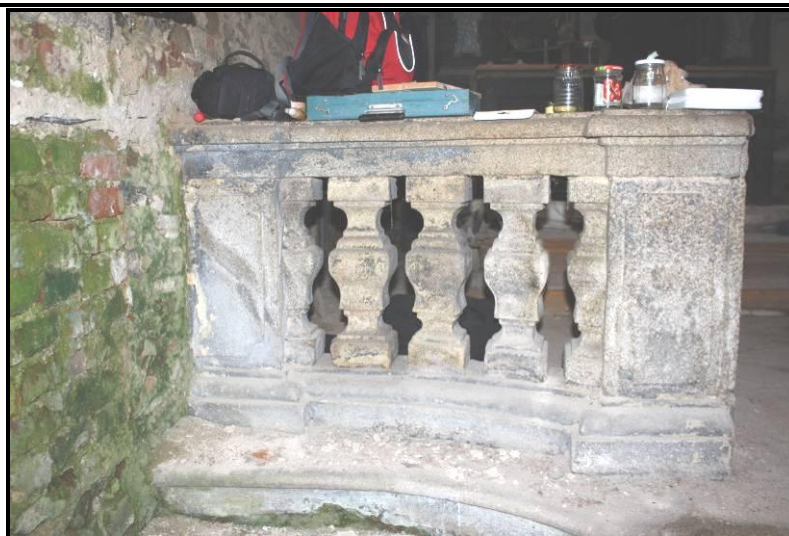
rozměry 2 ks

výška	84 cm
šířka	145 cm
hloubka	34 cm

Popis poškození: v místech spojů jednotlivých dílů kamene jsou rezavé, železné kramle, které způsobují destrukci kamene, balustráda je přetřena modrou až šedavou druhotnou barvou, dále je pokryta prachovými částicemi, na mnoha místech jsou hrany kamene ulomeny, lokálně je kámen degradován.....

Záměr restaurování: kámen bude očištěn od druhotných prachových nečistot umělohmotnými kartáčky a párou. Druhotné nátěry budou odstraněny abrazivem, tak aby nebyl poškozen originální povrch kamene. Po očištění dojde k lokálnímu zpevnění kamene organokřemičitanem. Při tmelení bude respektována struktura kamene, doplňky budou uplatněny v nezbytném rozsahu s přihlédnutím k celkovému charakteru a stavu památky. Doplněné modelace budou v možné míře odpovídat originálu kamene (jak barevně, tak i materiálově). Budou vyměněny železné rezavé kramle za nerezové. Není nutná demontáž. Restaurátorský zásah bude proveden v nezbytném rozsahu s přihlédnutím k celkovému charakteru a stavu památky a veškeré další kroky budou konzultovány s památkovým dozorem.

Žulová, kuželková balustráda je v místech spojů jednotlivých dílů kamene špatně pojena dožilou maltou, na povrchu se dochovaly pozůstatky souvrství černých a šedavomodrých nátěrů. Kámen je pokryt prachovými částicemi a ptačími exkrementy, na mnoha místech jsou hrany kamene ulomeny a doplněny druhotnými vysprávky, lokálně je kámen degradován.....

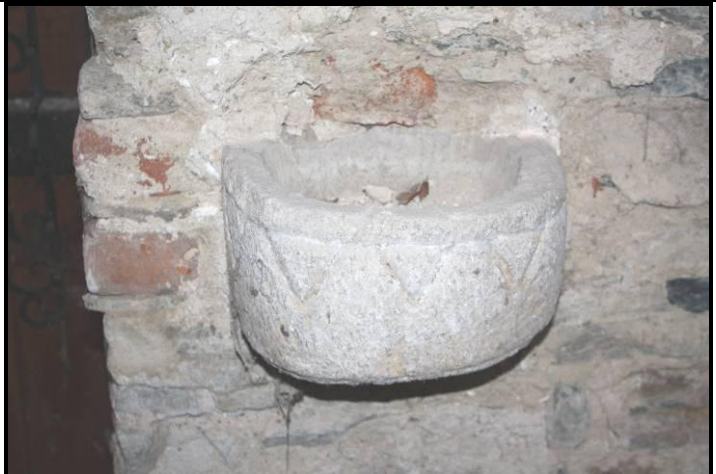
skupina	kropenka	č. karty	
komponent	kropenka		
řemeslné zpracování		kamenické

rozměry	
		výška	15 cm
		šířka	30 cm
<p>Materiál: žula...viz. petrografický průzkum</p> <p>Popis poškození: kropenka je pokryta prachovými částicemi, lokálně je kámen degradován.....</p> <p>Záměr restaurování: kámen bude očištěn od druhotných prachových nečistot umělohmotnými kartáčky a párou. Po očištění dojde k lokálnímu zpevnění kamene organokřemičitanem. Není nutná demontáž. Restaurátorský zásah bude proveden v nezbytném rozsahu s přihlédnutím k celkovému charakteru a stavu památky a veškeré další kroky budou konzultovány s památkovým dozorem.</p>

Povrchová barevná úprava kamenné kropenky bude vyvzorkovaná.

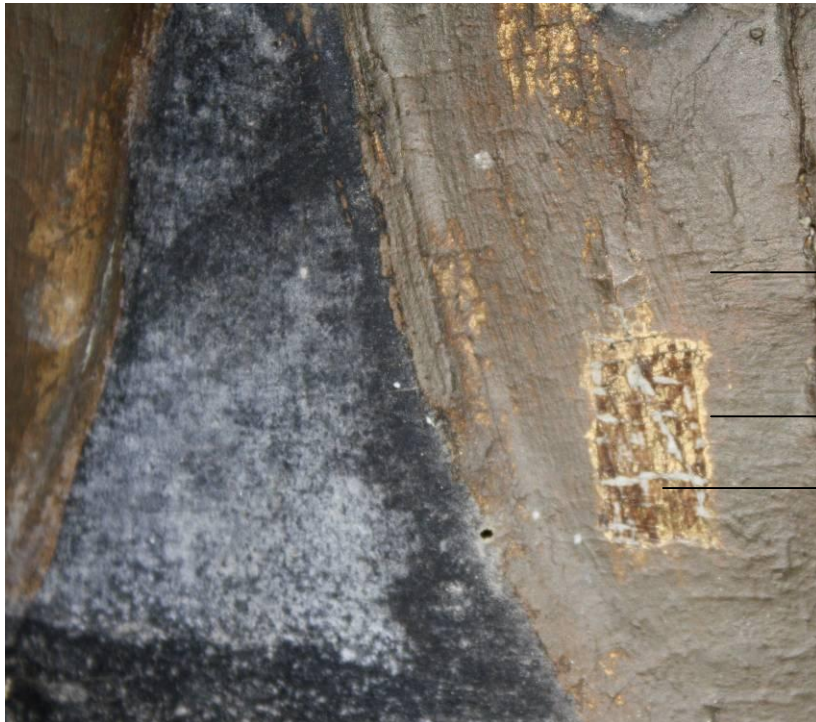
S1 – podstava pravého sloupu, zlacené listy
statigrafie vrstev dochovaných povrchových úprav

Současný bronzový nátěr

Starší plátkové zlacení

Fragmenty červeného polimentu

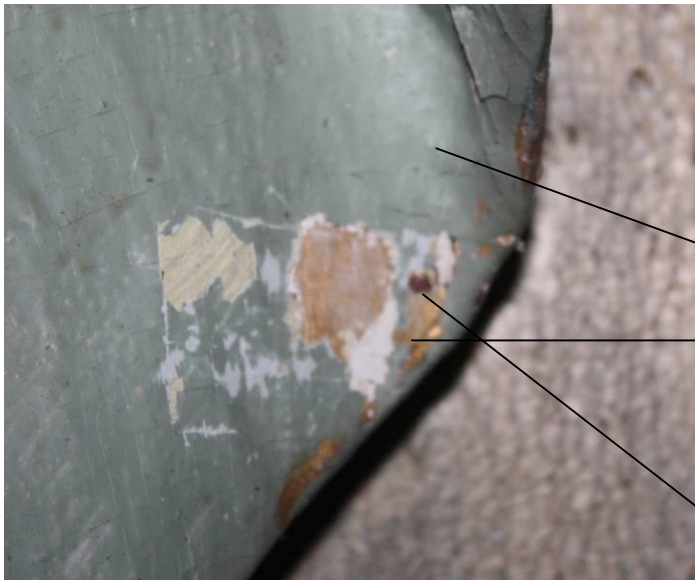
S7 – záhyb pláště PM
statigrafie vrstev dochovaných povrchových úprav

Současný nátěr, olej + světlý podklad

Starší úprava, blankytná
modř se zlaceným lemem

fragmenty červeného
polimentu + oxid stříbra
nejstarší úprava

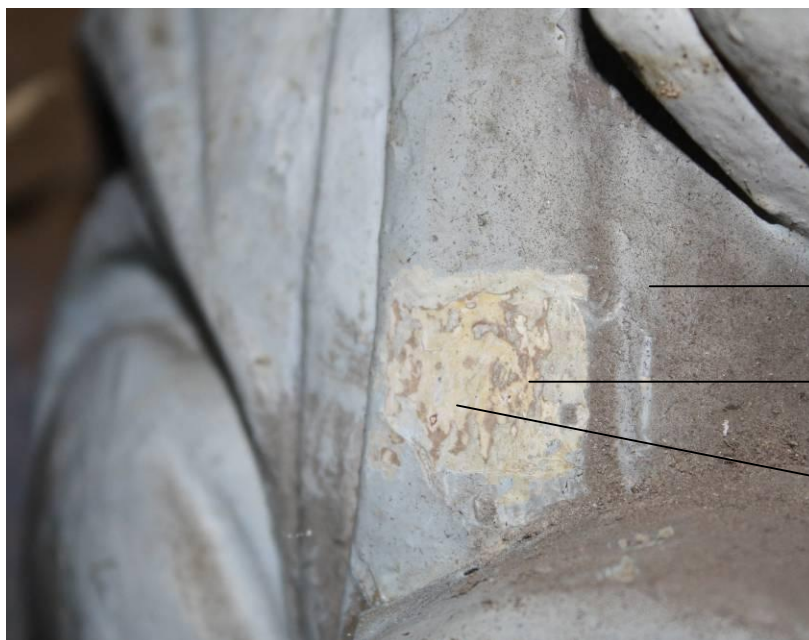
S8 – konzola pod nohama PM
statigrafie vrstev dochovaných povrchových úprav

Současná úprava + světlý
podklad, olej

Fragment starší světle
okrové polychromie

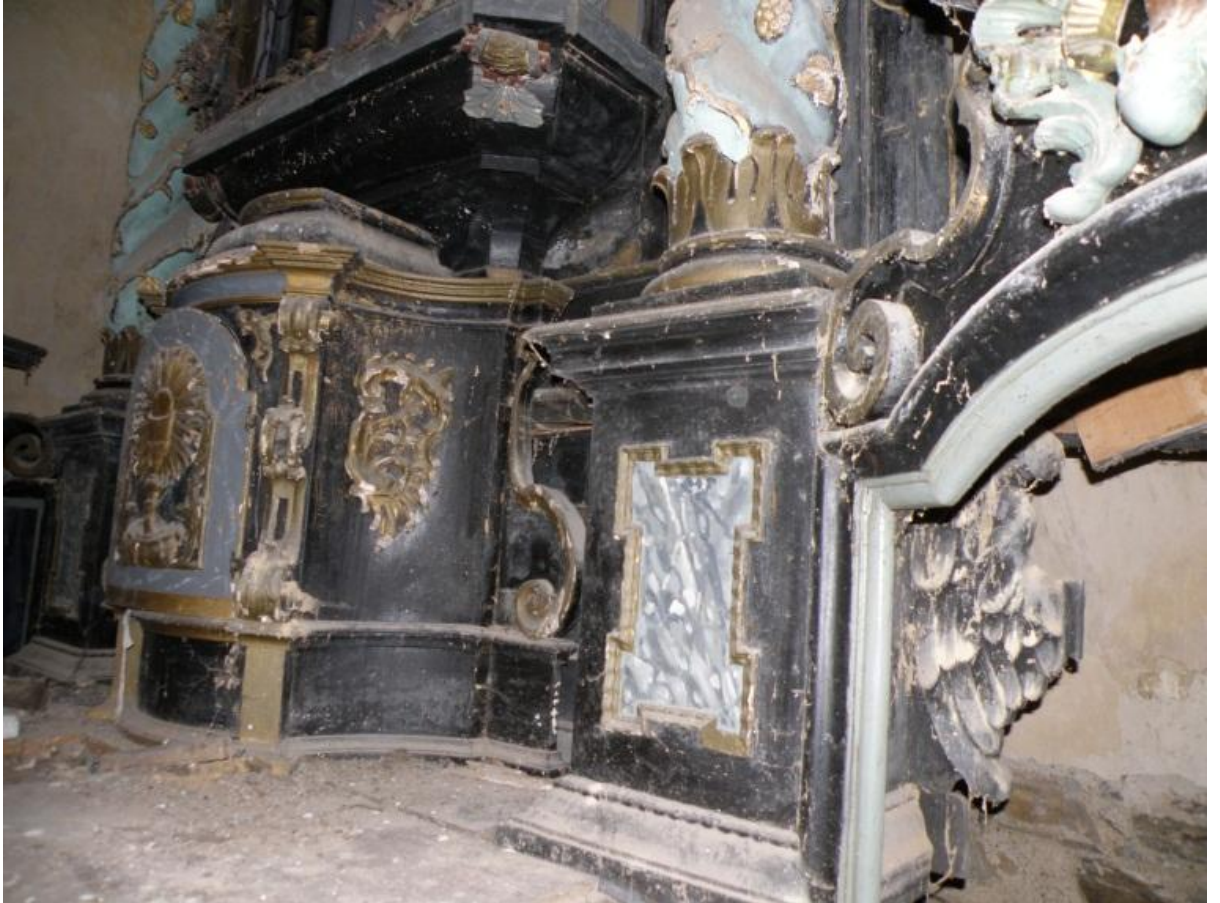
6

6. Predela focena z pravé strany	
7. Detail poškozené zlacené římsy	
8. Odpadané části řezb napadené červotočem

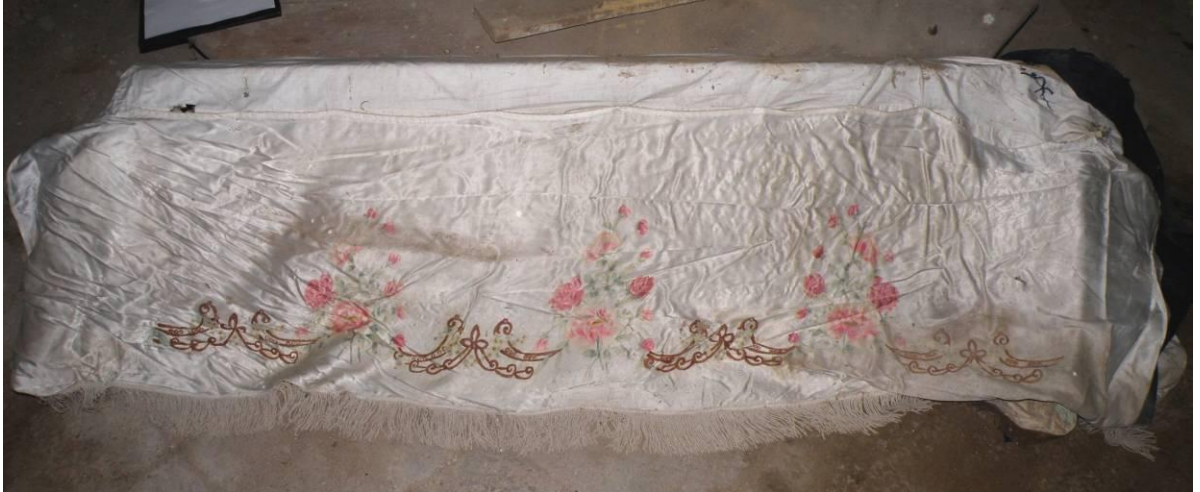
3

3. první, svrchní látka s výšivkami, malovanými červenými růžemi a třásněmi	
4. druhá látka s výšivkami, malovanými modrými růžemi a třásněmi	
5. třetí látka z hrubé textilie, vyšíváný červený svlaček, látka orámovaná krajkou

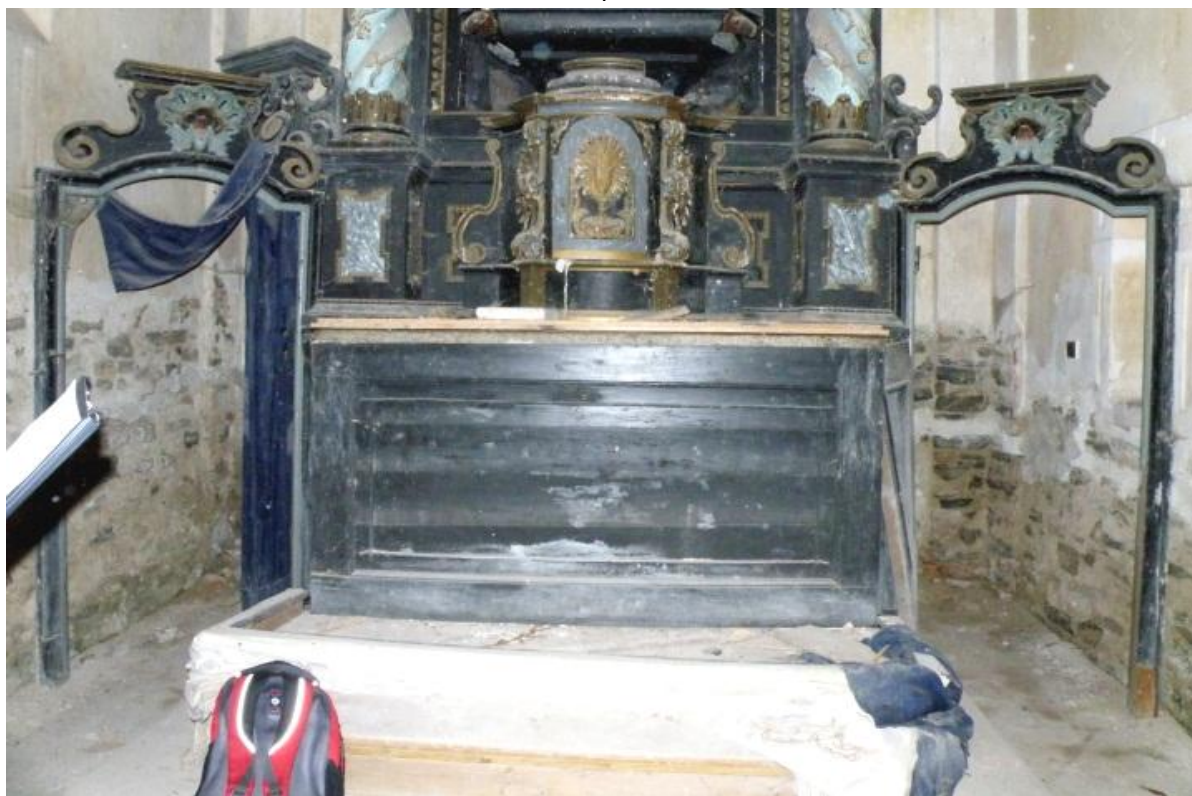
1

1. pohled zepředu na spodní část hlavního oltáře (schody, položená látka, menza, predela a dva vstupy)	
2. dochovaná konzola, podstavec anděla na pravém vstupu

Kámen, okres Pelhřimov - kostel Panny Marie Bolestné - orientační průzkum	
Skupina Mobiliiář	Podskupina - hlavní oltář
Komponent dva boční vstupy	
Řemeslné zpracování truhlářské, řezbářské, natěračské	
Rozměry:	
<p>Popis:</p> <p>Po obou stranách menzy se nachází vstup. Mají voltový nástavec s řezbovanou kartuší. Obě dřevěné konstrukce se nacházejí v obdobném stavu. Jsou zhotoveny z měkkého dřeva, které je napadeno červotočem. Dřevo má povrchovou úpravu v podobě olejového nátěru a bronzu, barevná vrstva i bronz je popraskaný vlivem vlhkosti, místy opadány.</p> <p>Menzu a vstup na obou stranách spojuje trojúhelníková krycí deska. Na levé straně zachovalá konzola používaná jako podstavec anděla (uložen na zámku), na pravé straně velká část chybí. U pravého vchodu je dochované křídlo, které se na levé straně nenachází.</p>	
Fotografická dokumentace	číslo 1-8

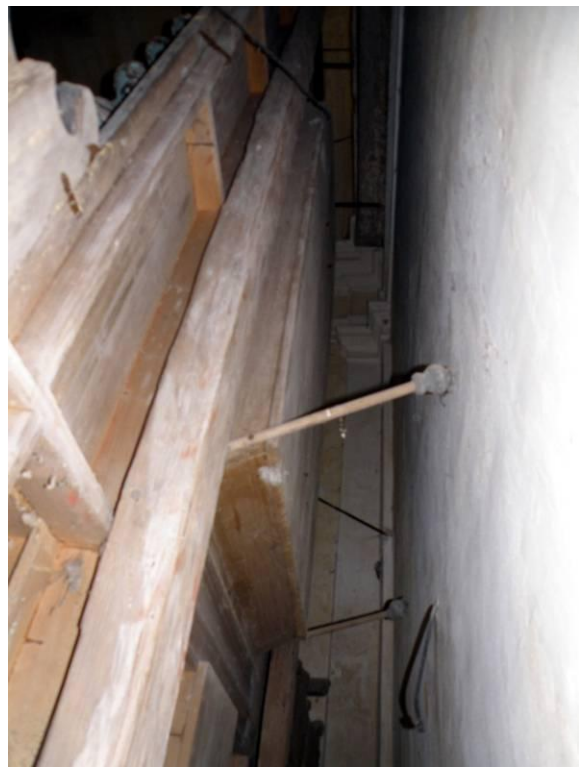
8

8. pohled na hlavní oltář zezadu

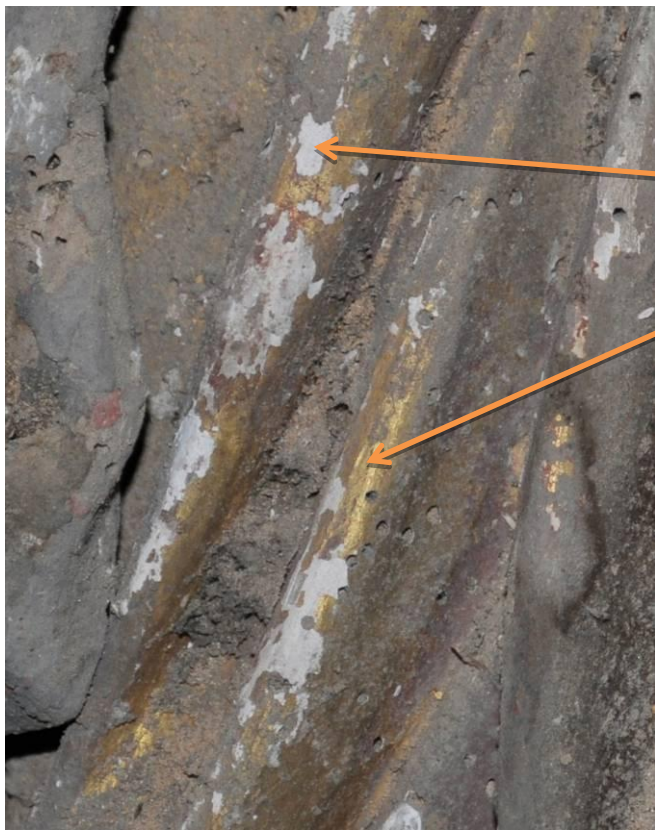
Detail roucha

Podklad

Příčemž došlo k lokální degradaci plastické formy nadměrným zalitím hloubek modelace. Vrstvy jsou většinou zkrakelované, místy uvolněné krájely odpadávají. Klihové pojivo je vlivem vysoké vlhkosti objektu, tedy RW prostředí, stráveno.

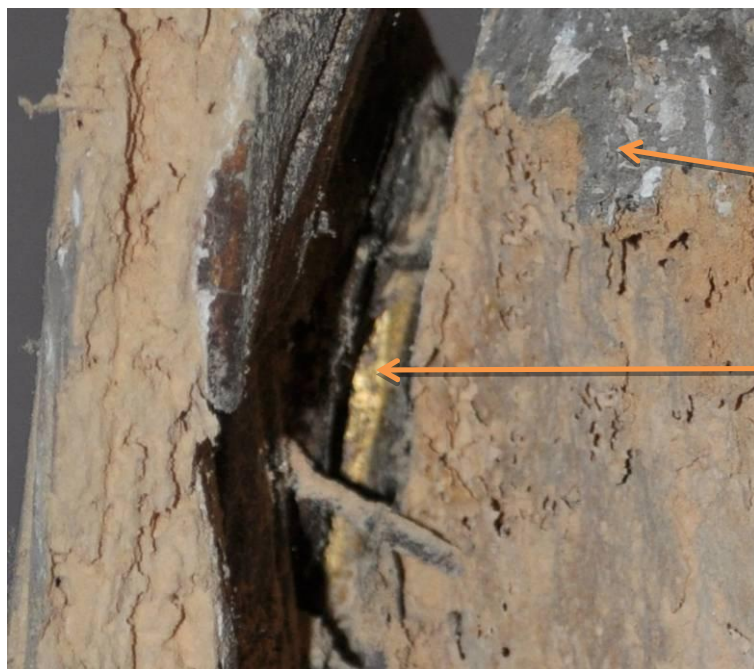
Detail levého křídla

Mladší barevná vrstva

Přičemž došlo k lokální degradaci plastické formy nadměrným zalitím hloubek modelace. Vrstvy jsou většinou zkrakelované, místy uvolněné krájely odpadávají. Klihové pojivo je vlivem vysoké vlhkosti objektu, tedy RW prostředí, stráveno.

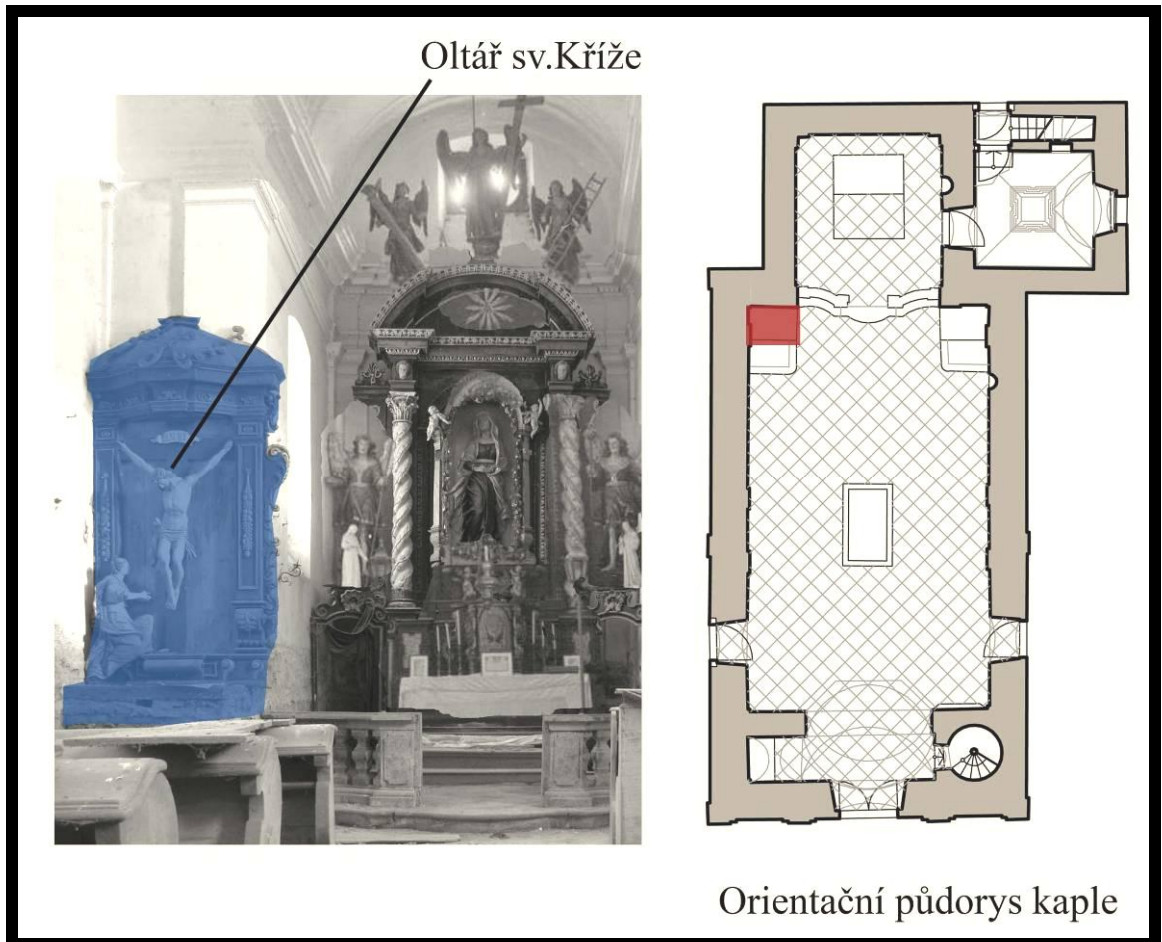
Návrh na restaurování
Oltář sv. Kříže
(ranné baroko)

Kámen, okres Pelhřimov - kostel Panny Marie Bolestné - orientační průzkum	
Skupina Mobiliiář	Podskupina - Levý boční oltář
Komponent oltář sv. Kříže	Číslo karty. 2958C
Řemeslné zpracování sochařské, řezbářské, malířské, truhlářské, natěračské, štafířské	
Rozměry: výška 432 cm šířka 130 cm	
<p>Popis: Stejná forma portálu jako hlavní oltář, pouze jiný výjev (ukřižování zobrazeno dvěma figurami – Ježíš Kristus na kříži s klečící ženskou postavou). Menza – je celá promočená, biologicky napadená, chybí dřevěné obložení, zachovalá část římsy. Sousoší:</p> <ol style="list-style-type: none"> 1. Figura – pravděpodobně zobrazení klečící Máří Magdaleny. Dřevo je masivně napadeno červotočem. Jsou viditelné druhotné zásahy. Polychromie celoplošně přemalovaná, částečně uvolněná či opadaná. Levá ruka je ulomena v zápěstí, fragment je dochovaný (leží na oltáři), chybí dva články prstů (ukazováčku a prsteníčku). Zlacená místa roucha a vlasů jsou přebrozovány. 2. Figura – korpus Krista. Je dochovaný až na dlaň pravé ruky a prsty levé ruky. Nese známky rozvolnění lepených spojů vlivem vlhkosti. Původně zlacená trnová koruna a rouška byly přebrozovány, místy patrný polyment. <p>Obě figury jsou řešeny v podživotní velikosti.</p>

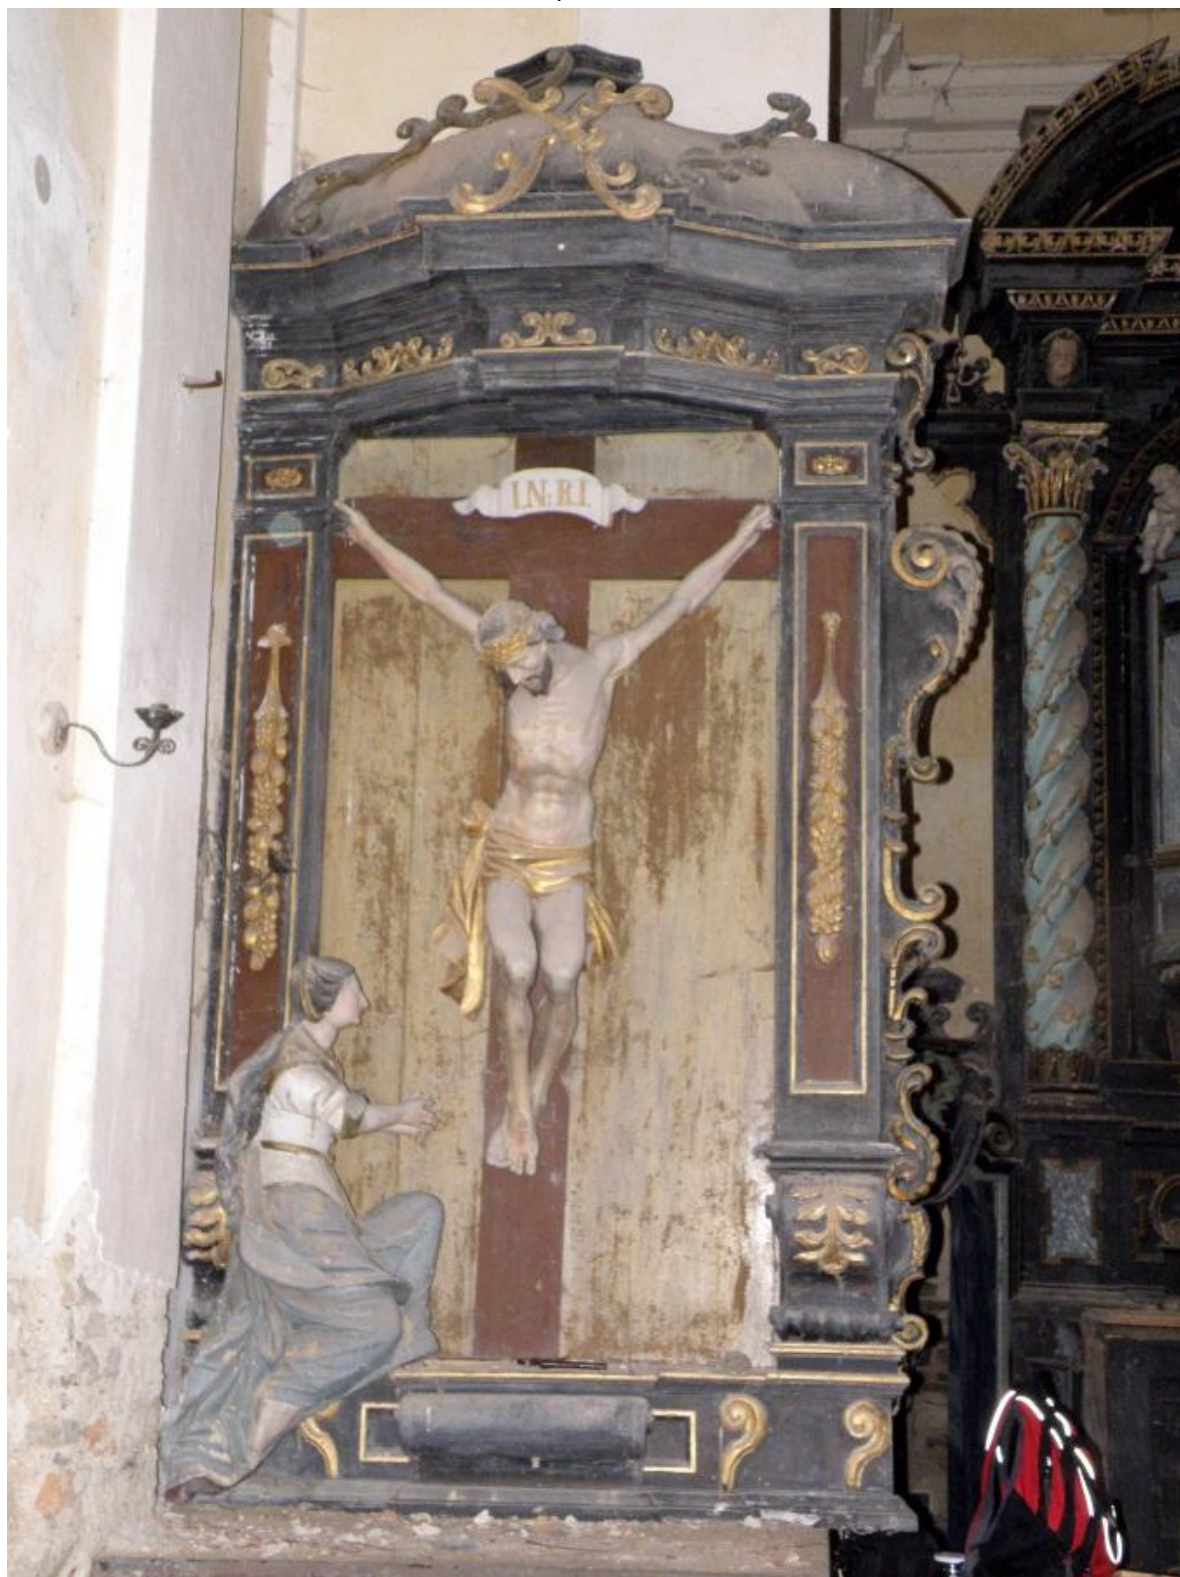
Fotografická dokumentace	číslo 1-16
1. Oltář sv. Kříže – celek	
2. Baldachýn s pozlacenými řezbami	
3. Zlacená řezba na baldachýnu	
4. Zlacená řezba rostlinného motivu na polosloupu

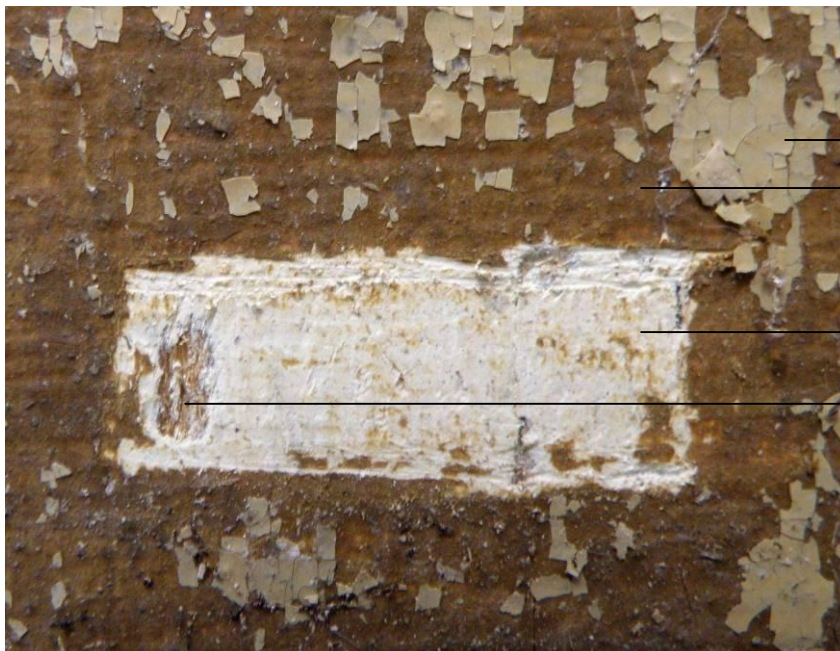
Sondy S9 – S13

S9 – plocha pozadí výjevu
statigrafie vrstev dochovaných povrchových úprav

Současný nátěr

Starší přemalba

dřevo

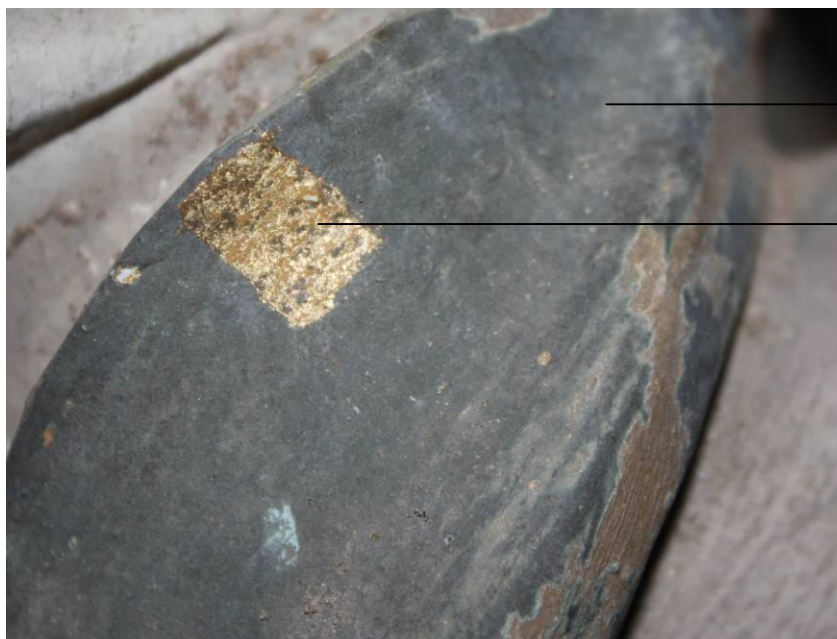
S10 – otočený lem rukávu pravé ruky Maří Magdalény
statigrafie vrstev dochovaných povrchových úprav

současný nátěr, olej

zlacený lem na oranžový
podklad, starší přemalba

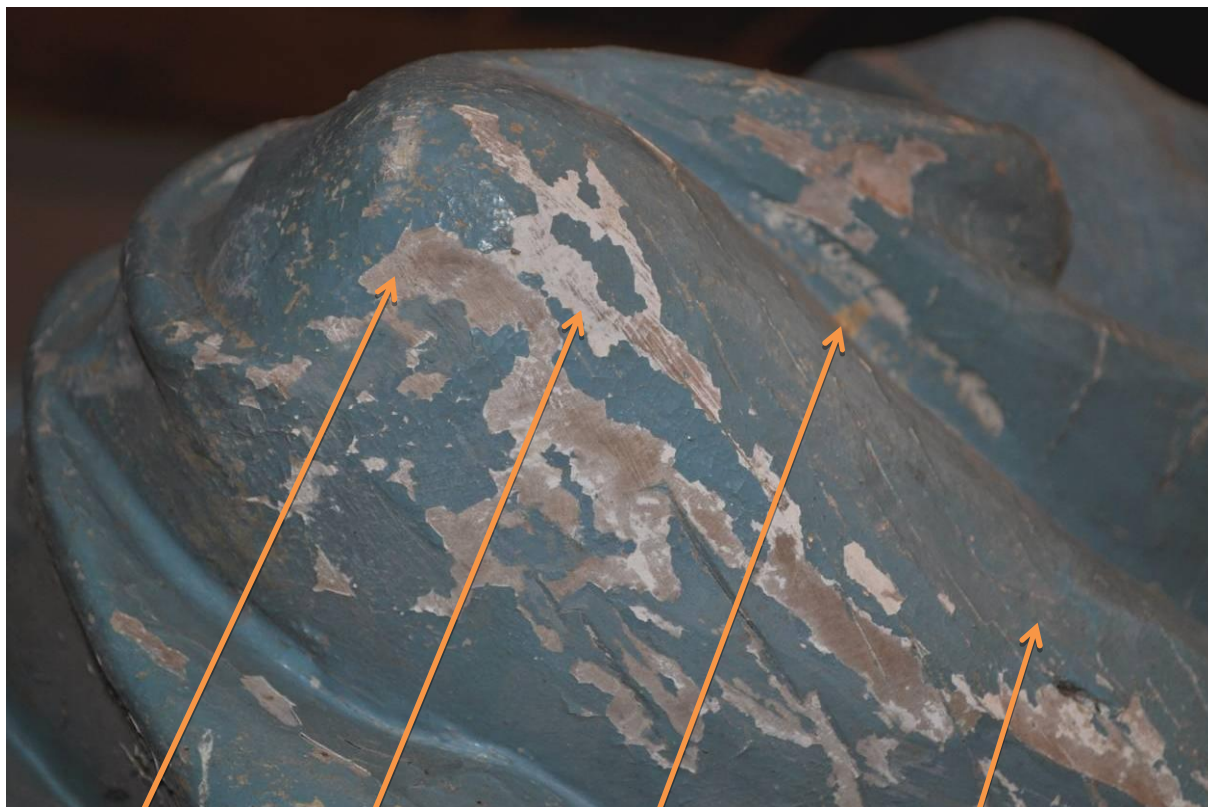
Detail drapérie

Dřevo

podklad
