„Oprava kaple Panny Marie Bolestné v obci Kámen, vč. mobiliáře“.
07.2014, aktualizace 07.2018.

Projektová dokumentace pro provádění stavby

“Oprava kaple Panny Marie Bolestné v obci Kámen, vč. mobiliáře.“

Dokumentace pro provádění stavby 07.2014, aktualizace 07.2018.

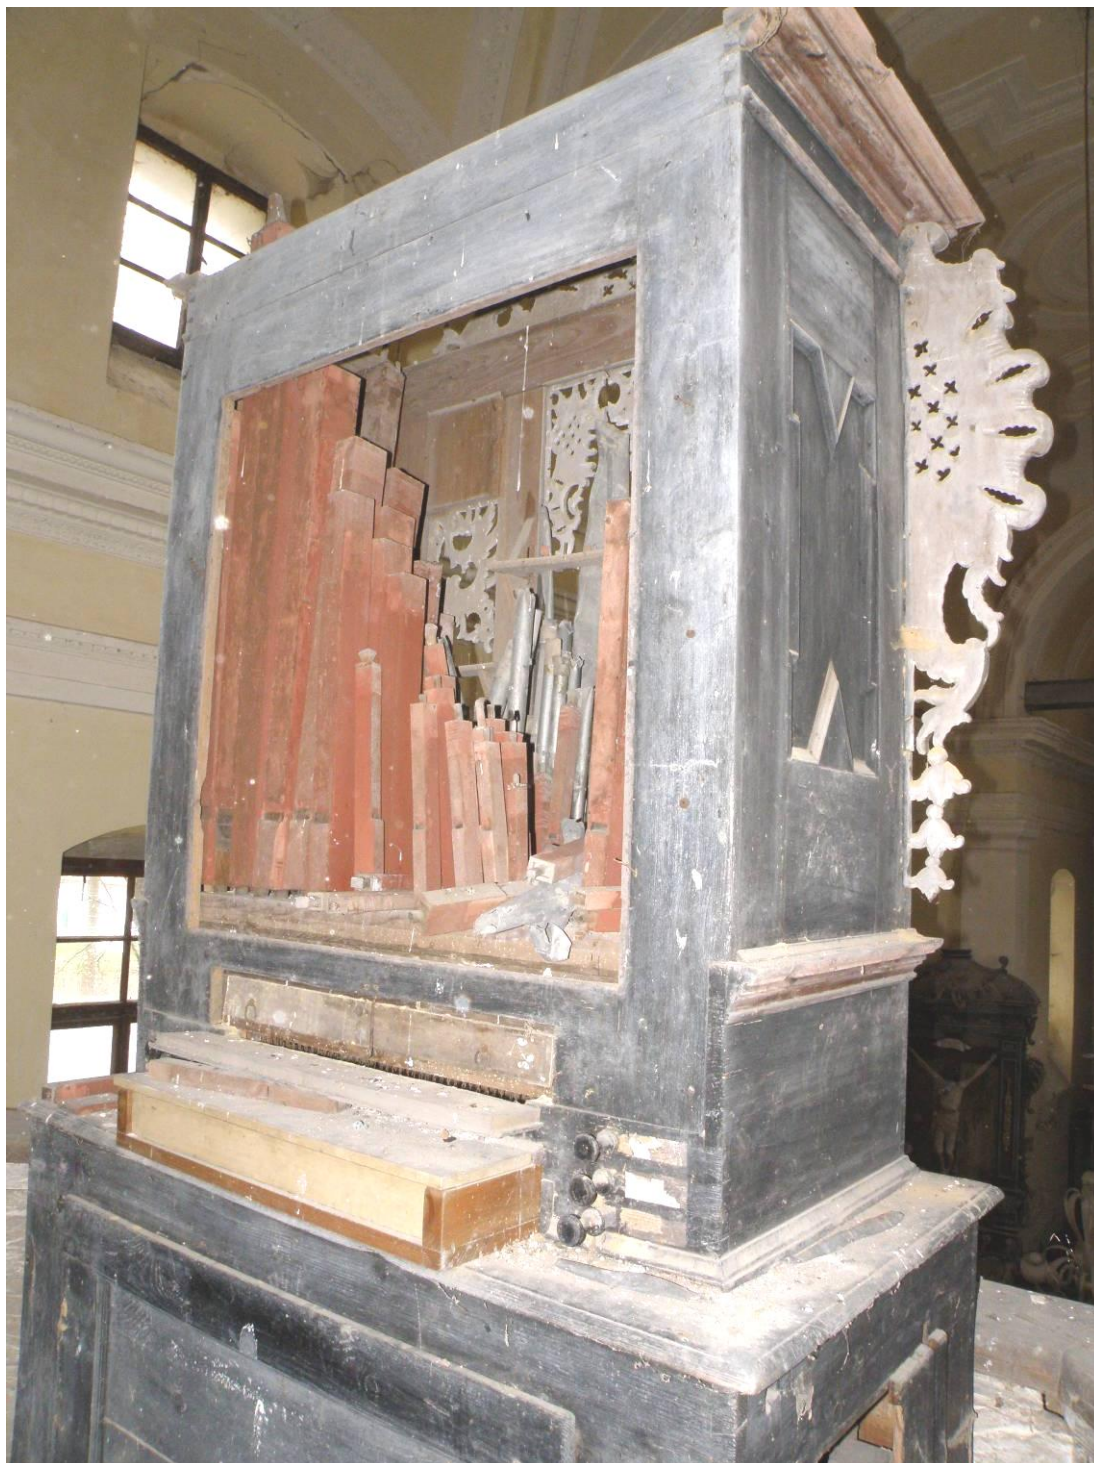
Objekt je druhotně upravován, zřejmě jsou přemalby i formální doplňky.
Dřevo je napadené červotočem, vandalsky jsou poškozeny některé části.

Menší pozitiv umístěný na oratoři kaple se skládá z manuálu a dvouetážové skříně. Vzhledem k jejich současnému stavu je třeba provést zcela zásadní rekonstrukční zásah na všech prvcích varhan. I pro tento mobiliární prvek je zásadní kombinované poškození vlivem narušení dřevní hmoty dřevokazným hmyzem v kombinaci s hrubým zacházením. V rámci restaurátorského zásahu je nutná spolupráce restaurátora historických varhan a restaurátora historického mobiliáře.

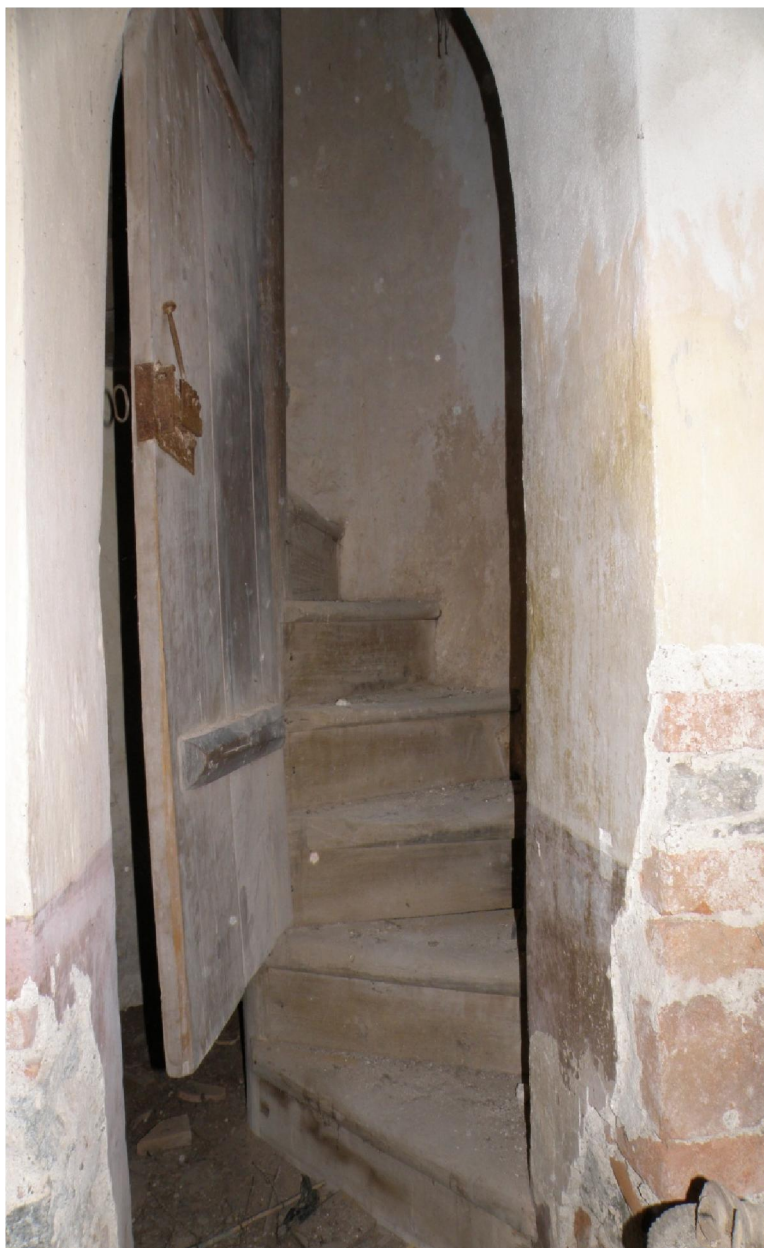
Renovace dvou dřevěných vřetenových schodišť na oratoř a kůr.

V dolní partii lze předpokládat s ohledem na vysokou vlhkost stavby uvnitř konstrukce schodiště výskyt houby.

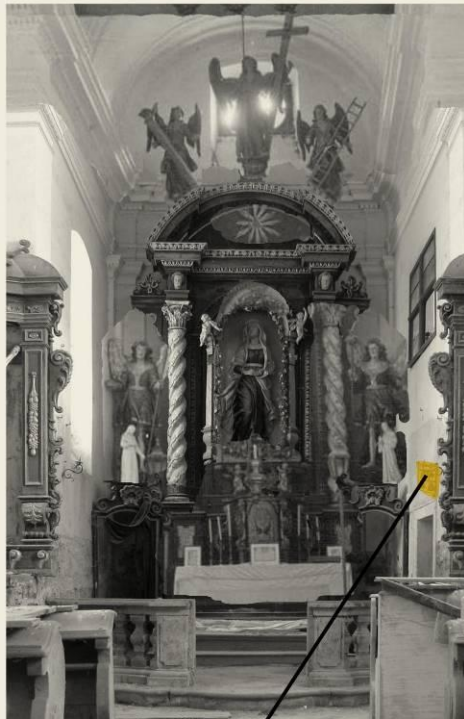
Schéma umístění předmětů

zvonečky

věčné světlo srdce

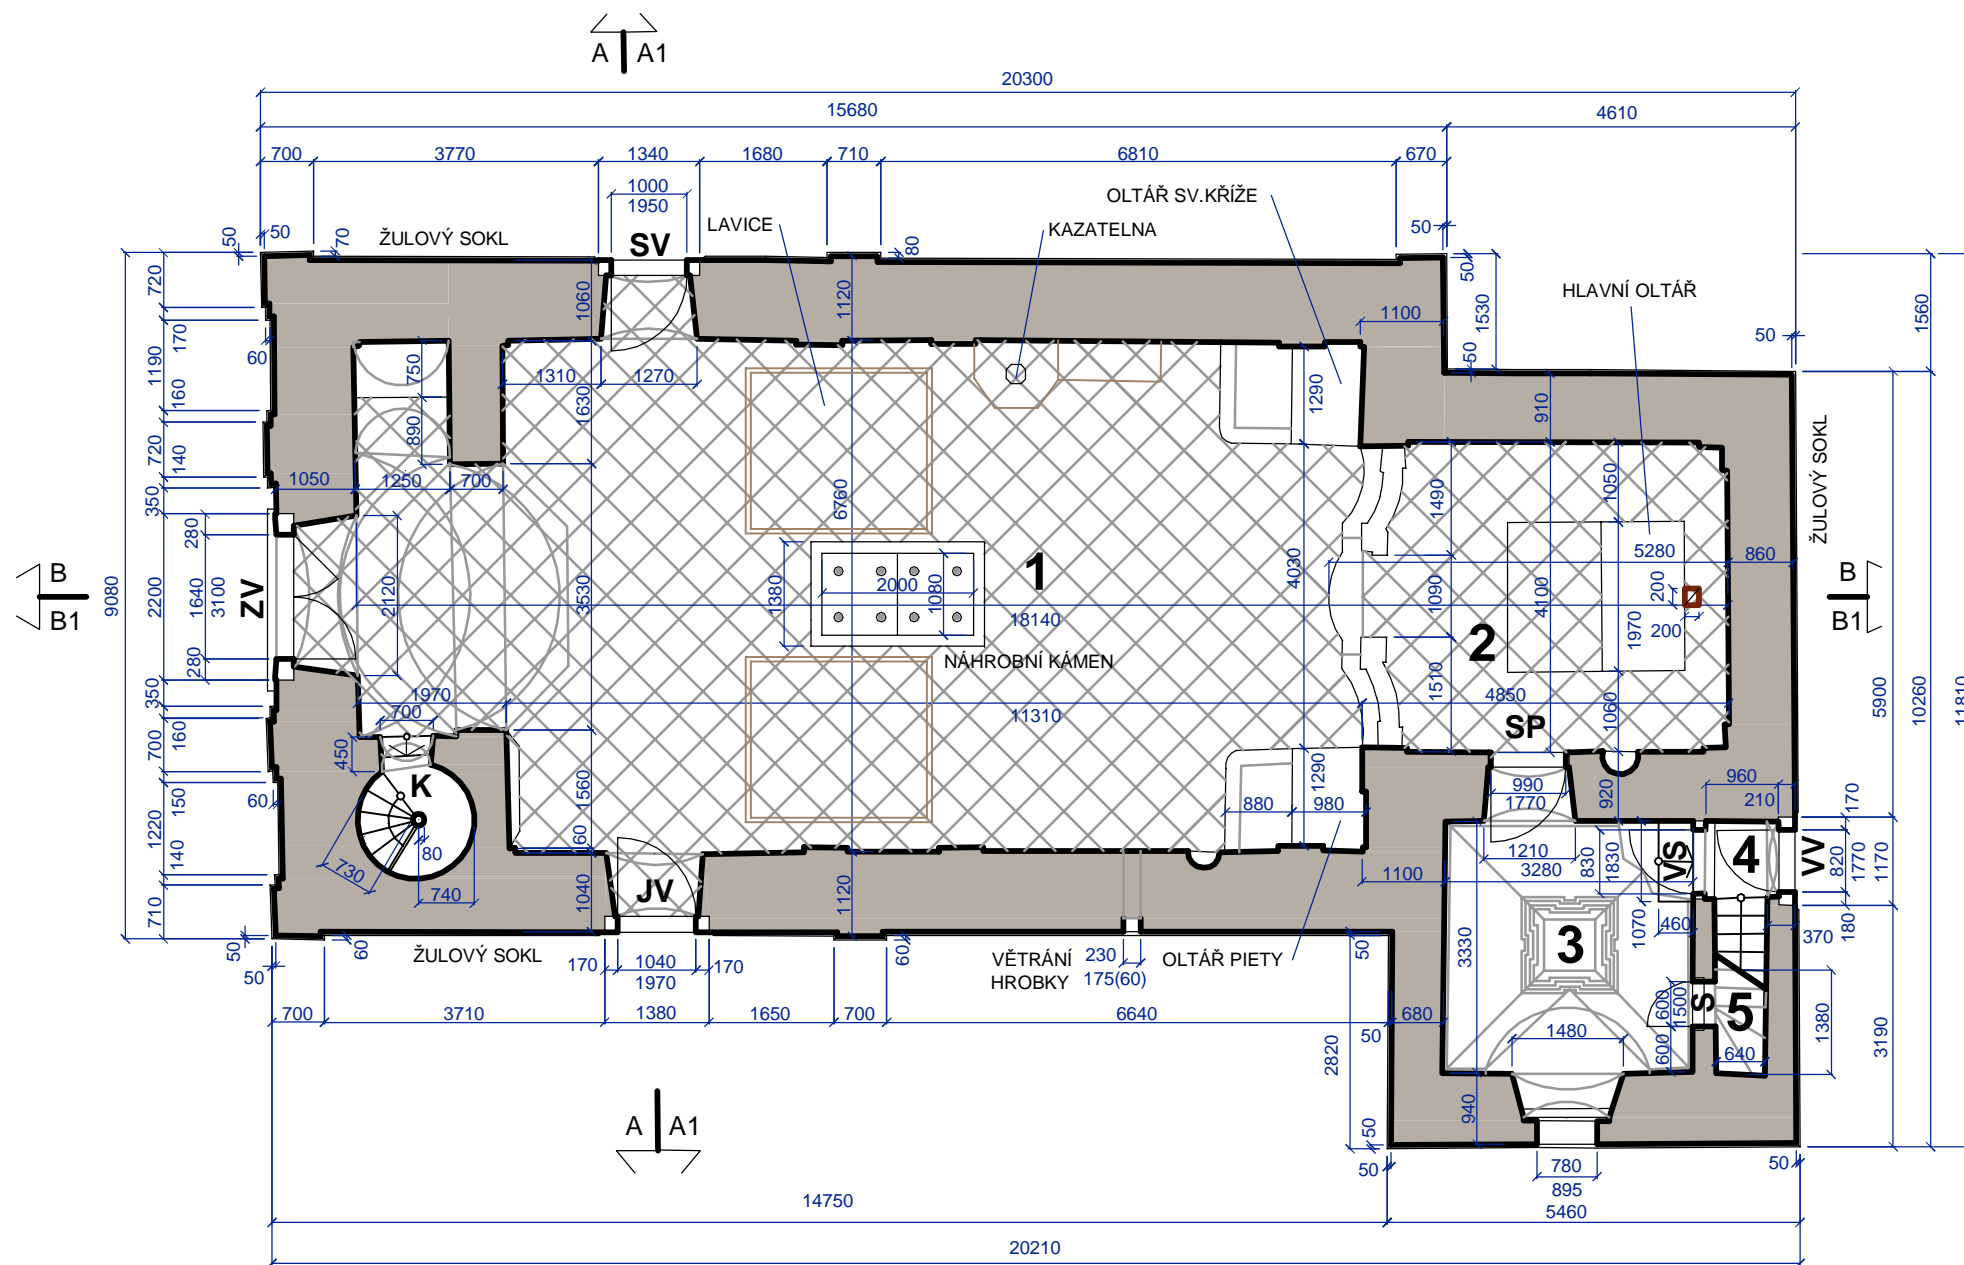
ING. ARCH. MARTIN LAŠTOVIČKA - ATELIER NA STOUPÁCH 586 01 JIHLAVA - HUSOVA 1623 / 12, TEL./ FAX.: 567 211 892 IČ:49404601, DIČ:CZ6506091218, Číslo autorizace:ČKA 02 467 e-mail: arch@martinlastovicka.cz, web: www.martinlastovicka.cz		RAZÍTKO:	
PROJEKTANT: ING.ARCH. MARTIN LAŠTOVIČKA		VYPRACOVAL: ING.ARCH. MARTIN LAŠTOVIČKA			
MÍSTO : KÁMEN U PACOVA		KATASTR : KÁMEN U PACOVA		FORMÁT:	2A4
ZADAVATEL: KRAJ VYSOČINA, ŽIŽKOVA 57/1882, JIHLAVA				DATUM:	07.2014
AKCE: OPRAVA KAPLE PANNY MARIE BOLESTNÉ V OBCI KÁMEN, VČ. MOBILIÁŘE				STUPEŇ:	PDS
				STAV.OBJEKT:	SO 03
VÝKRES Č.: SO.03.01 PŮDORYS PŘÍZEMÍ				MĚŘÍTKO:	1 : 100
ČÍSLO KOPIE:

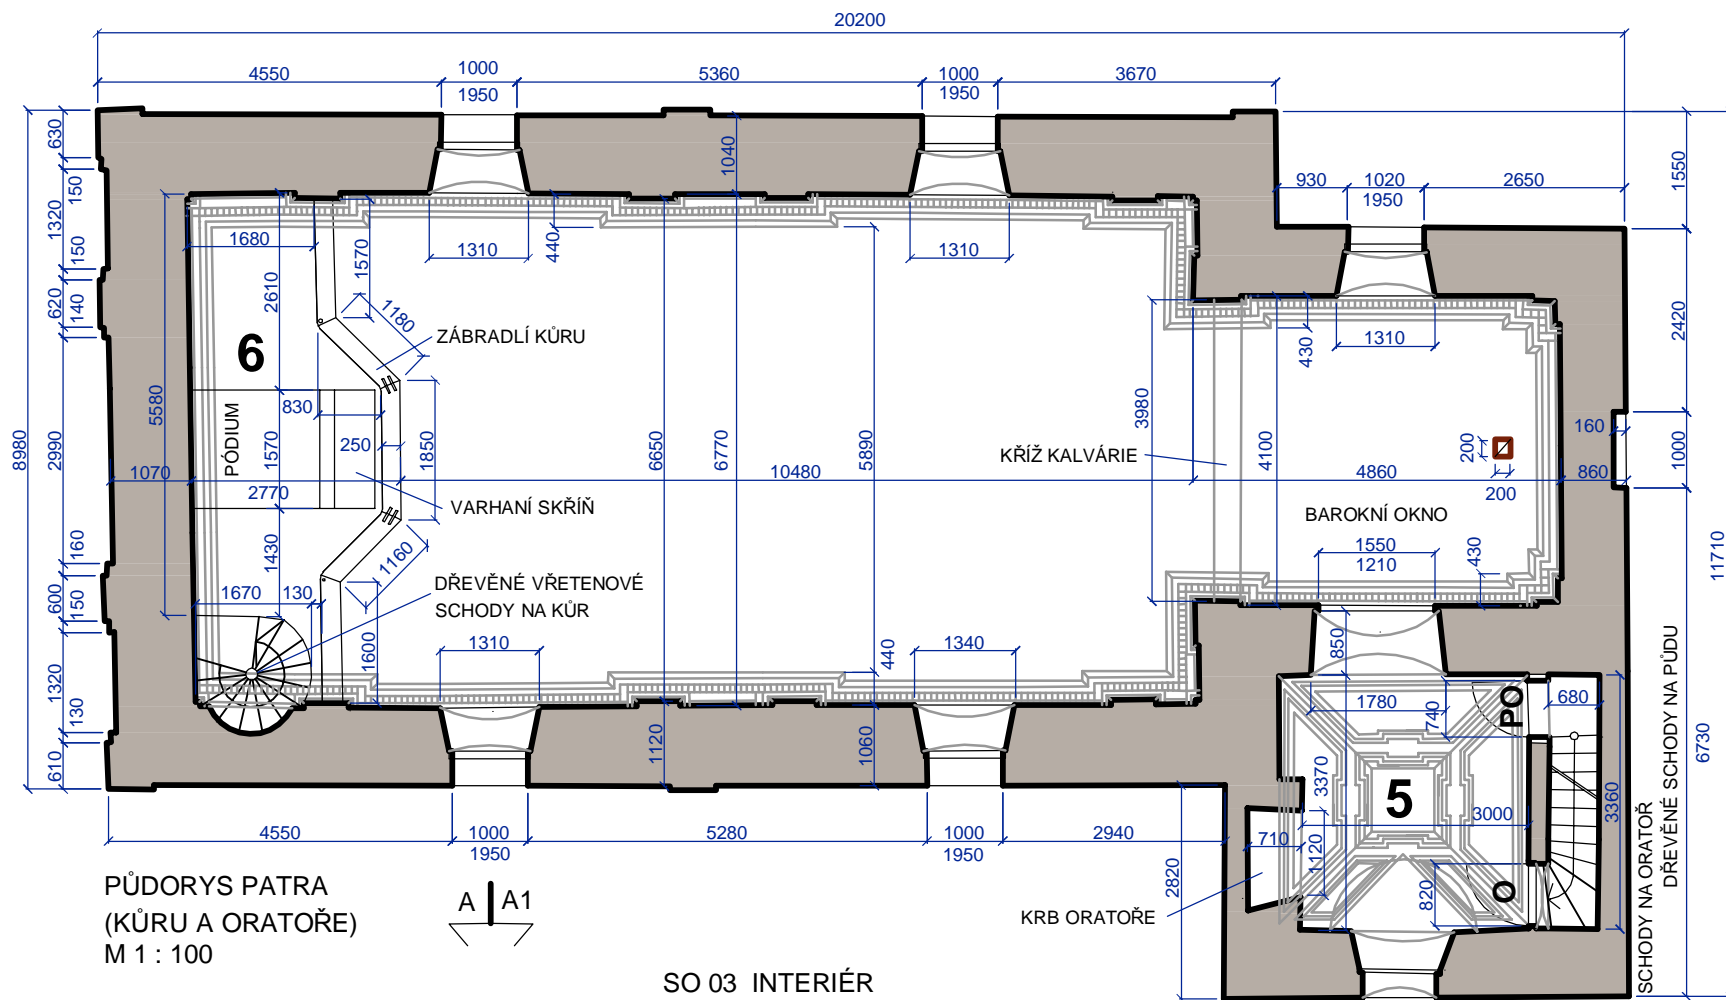
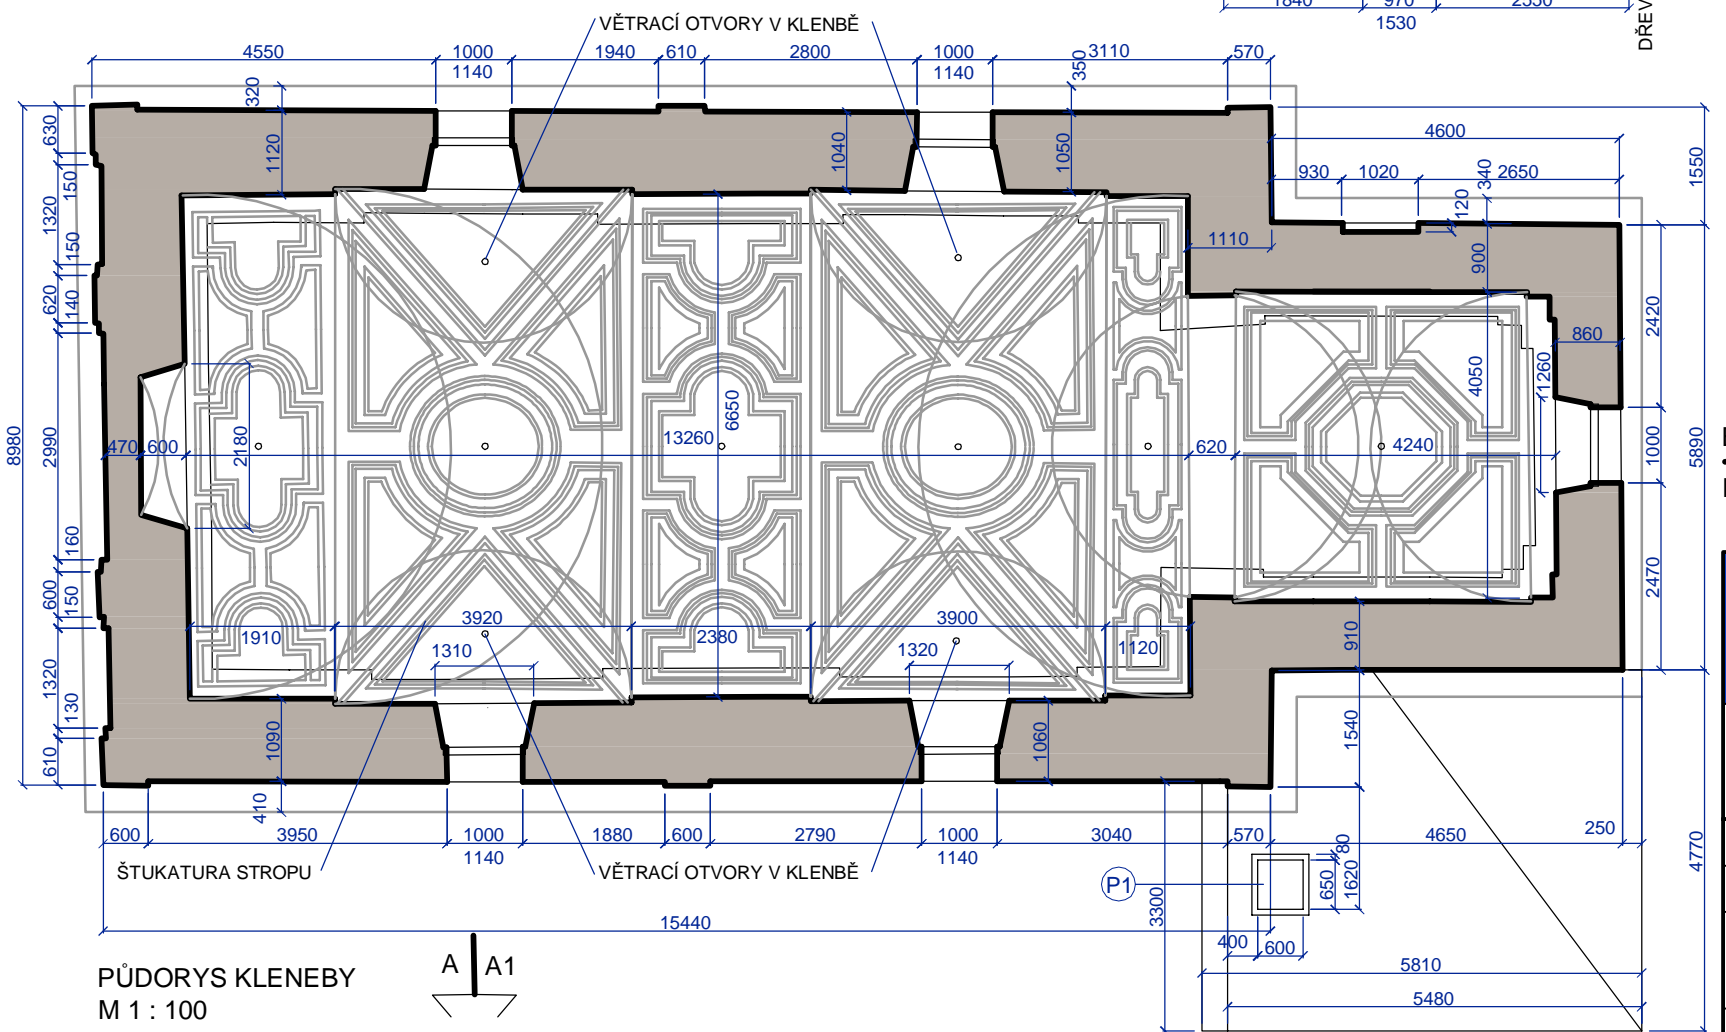
ING. ARCH. MARTIN LAŠTOVIČKA - ATELIER NA STOUPÁCH 586 01 JIHLAVA - HUSOVA 1623 / 12, TEL./ FAX.: 567 211 892 IČ:49404601, DIČ:CZ6506091218, Číslo autorizace:ČKA 02 467 e-mail: arch@martinlastovicka.cz, web: www.martinlastovicka.cz		RAZÍTKO:	
	PROJEKTANT: ING.ARCH. MARTIN LAŠTOVIČKA	VYPRACOVAL: ING.ARCH. MARTIN LAŠTOVIČKA		
MÍSTO : KÁMEN U PACOVA	KATASTR : KÁMEN U PACOVA	FORMÁT:	2A4	ČÍSLO KOPIE:
ZADAVATEL: KRAJ VYSOČINA, ŽIŽKOVA 57/1882, JIHLAVA	DATUM:	07.2014		
AKCE: OPRAVA KAPLE PANNY MARIE BOLESTNÉ V OBCI KÁMEN, VČ. MOBILIÁŘE		STUPEŇ:	PDS	
VÝKRES Č.: SO.03.02 PŮDORYS PATRA A KLENEB		STAV.OBJEKT:	SO 03	
		MĚŘÍTKO:	1 : 100

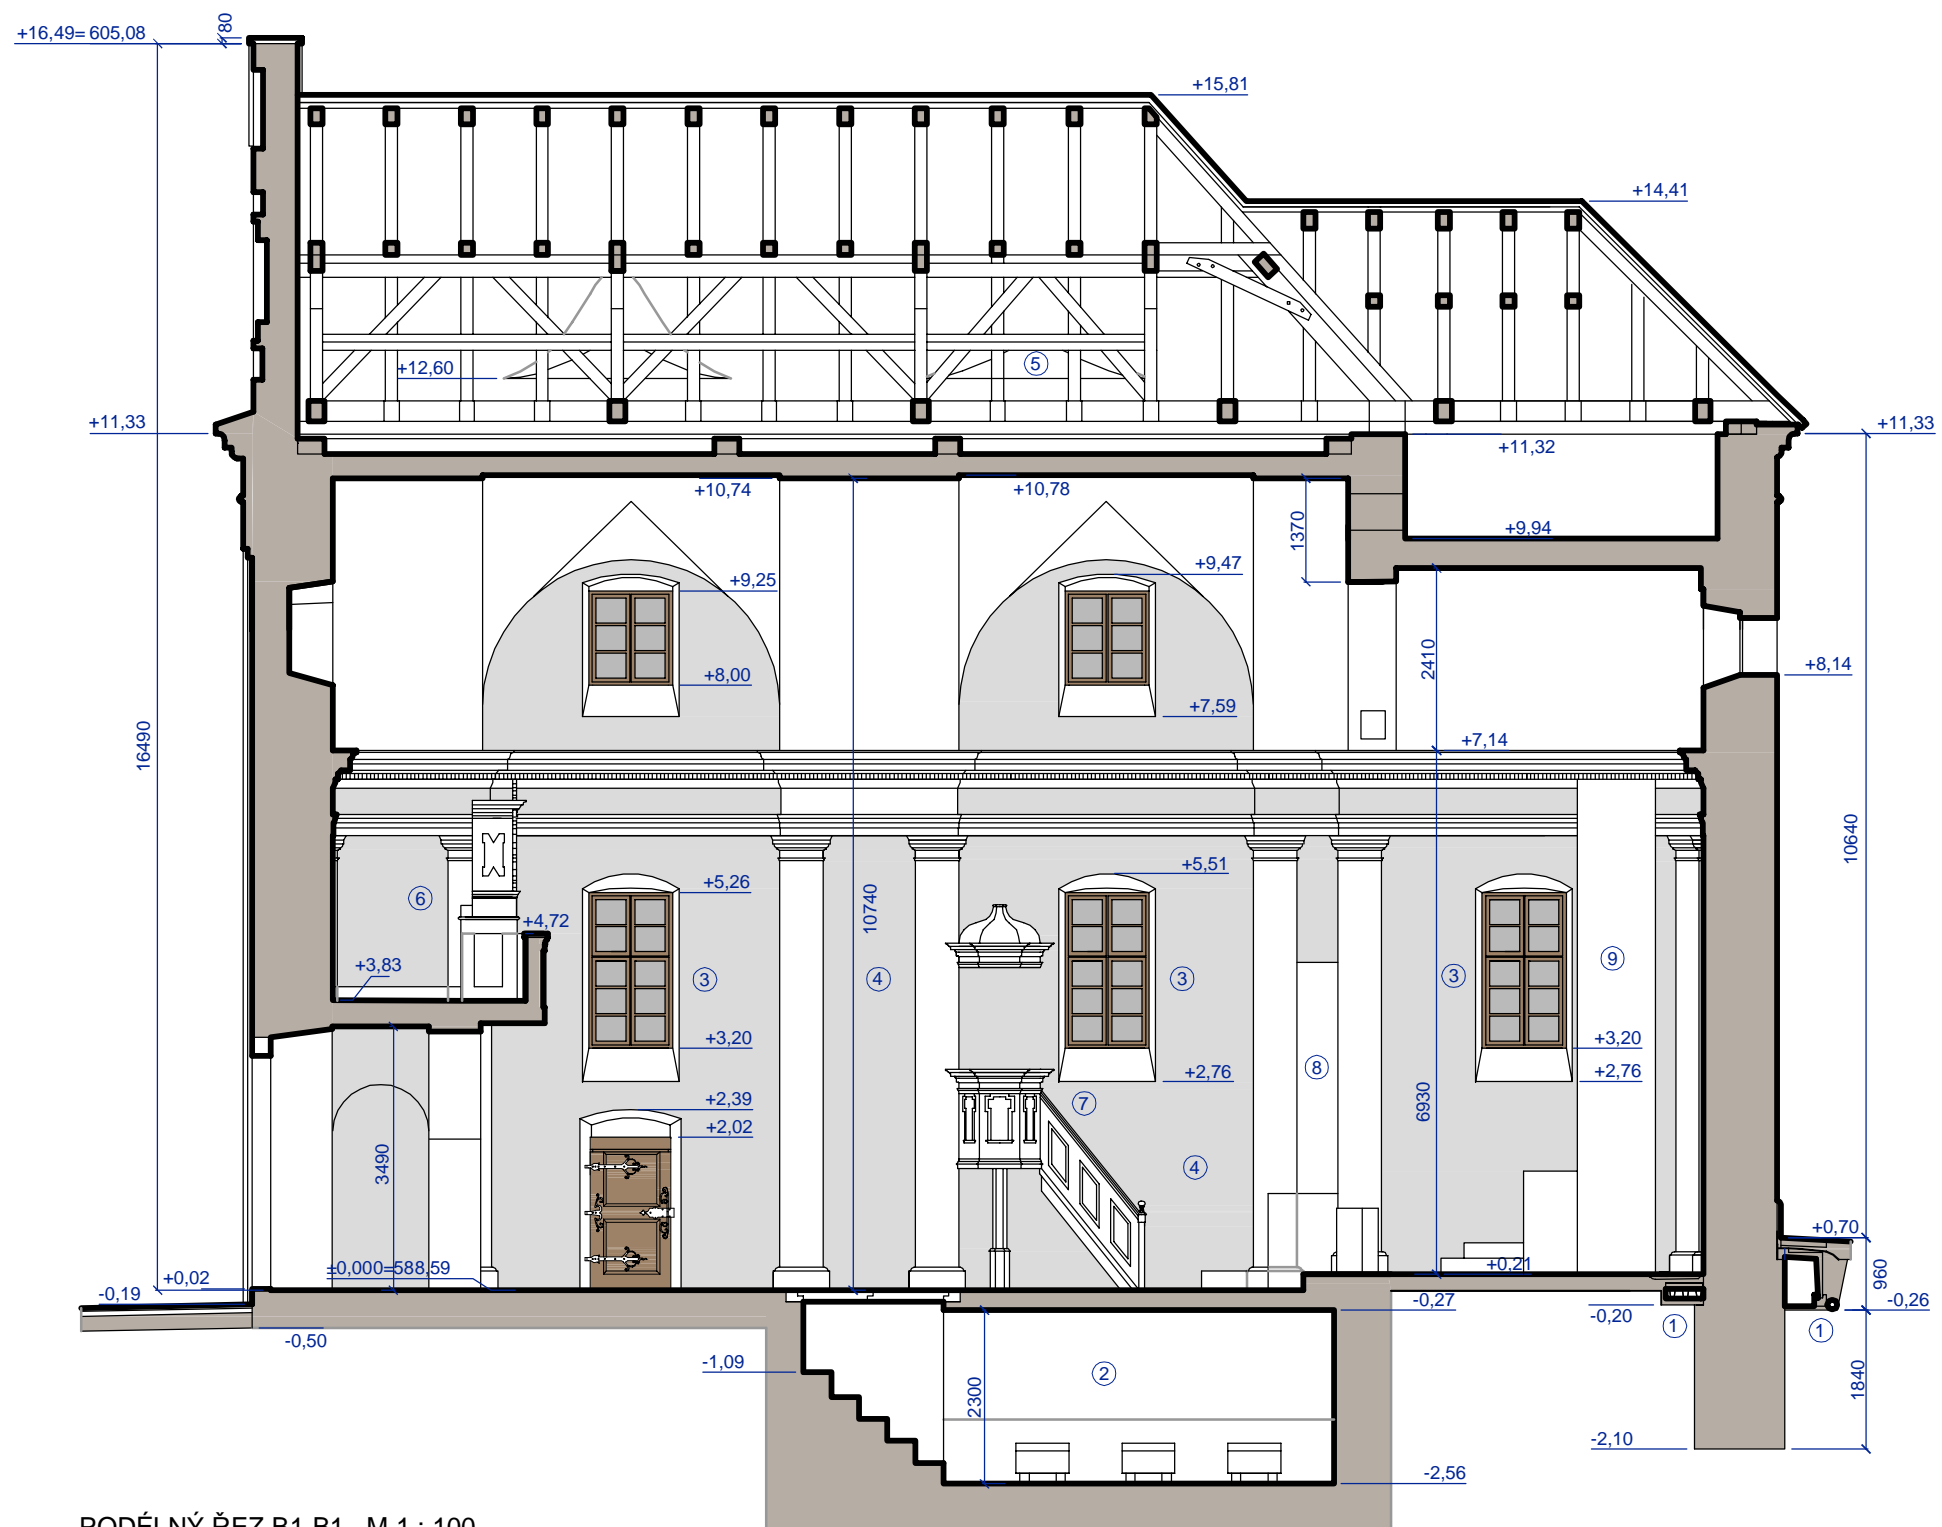
PODÉLNÝ ŘEZ B1-B1 M 1 : 100
SO 03 INTERIÉR

ING. ARCH. MARTIN LAŠTOVIČKA - ATELIER NA STOUPÁCH 586 01 JIHLAVA - HUSOVA 1623 / 12, TEL./ FAX.: 567 211 892 IČ:49404601, DIČ:CZ6506091218, Číslo autorizace:ČKA 02 467 e-mail: arch@martinlastovicka.cz, web: www.martinlastovicka.cz		RAZÍTKO:	
PROJEKTANT: ING.ARCH. MARTIN LAŠTOVIČKA		VYPRACOVAL: ING.ARCH. MARTIN LAŠTOVIČKA			
MÍSTO: KÁMEN U PACOVA		KATASTR: KÁMEN U PACOVA		FORMÁT: 2A4	
ZADAVATEL: KRAJ VYSOČINA, ŽIŽKOVA 57/1882, JIHLAVA				DATUM: 07.2014	
AKCE: OPRAVA KAPLE PANNY MARIE BOLESTNÉ V OBCI KÁMEN, VČ. MOBILIÁŘE				STUPEŇ: PDS	
				STAV.OBJEKT: SO 02	
VÝKRES Č.:SO 03.04 ŘEZ PODÉLNÝ B1, ŘEZ PŘÍČNÝ A1				MĚŘÍTKO: 1 : 100	
ČÍSLO KOPIE:

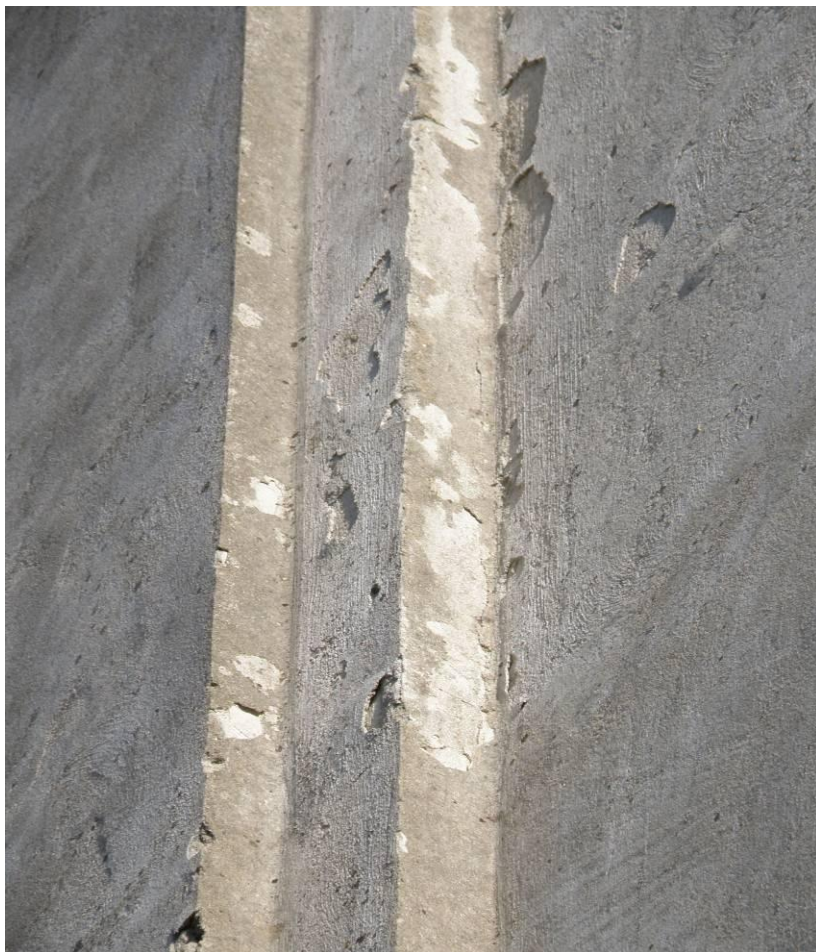
Štít nad průčelím

Hlubková degradace omítek je v této partii zřejmě způsobena promáčením zdiva zevnitř a to srážkovou vodou z poškozené střechy za štítem. Důsledky této příčiny lze pozorovat na omítkách a štukatuře v interiéru nad kůrem.

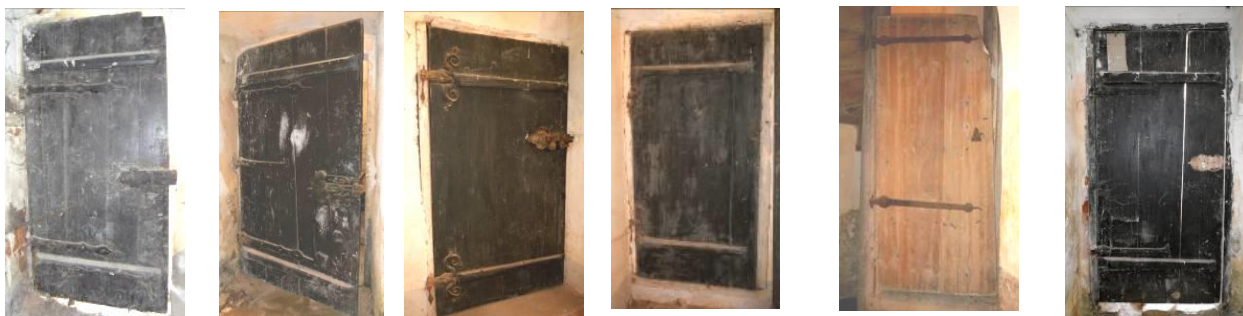
Restaurovat se budou původní dveře kaple se vzácným kováním. Jde o následující dveře:

Dveře východní vstupní (VV), Dveře mezi sakristií a presbytářem (SP), Dveře na oratoř (O), Dvířka na půdu na oratoři (PO), Dveře na kůr (K), Dveře ve východní stěně sakristie (VS).

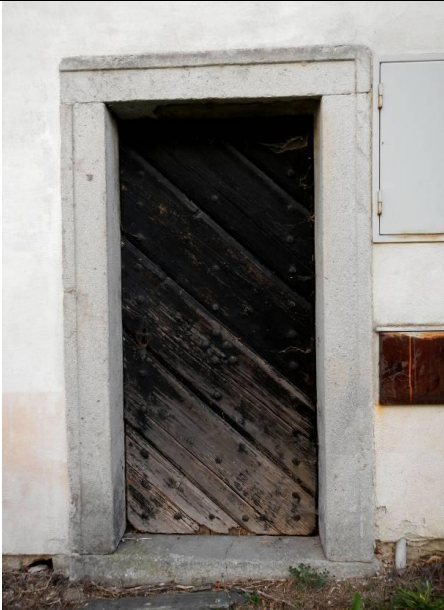
skupina	ostění dveří	č. karty	
umístění	venkovní východní vstup kostela		
řemeslné zpracování		kamenické

rozměry	
		výška	205 cm
		šířka	118 cm
		hloubka	22 cm
		šířka ostění	18 cm
Materiál: žula...viz. petrografický průzkum			
Popis poškození: v místech spojů jednotlivých dílů kamene jsou dožilé spáry, dále je pokryta prachovými částicemi, na mnoha místech jsou hrany kamene ulomeny a jsou tam druhotné vysprávky, lokálně je kámen degradován, povrch kamene se zprašuje, prasklá podesta ostění.....			
Záměr restaurování: kámen bude očištěn od druhotných prachových nečistot umělohmotnými kartáčky a párou. Po očištění dojde k lokálnímu zpevnění kamene organokřemičitanem. Při tmelení bude respektována struktura kamene, doplňky budou uplatněny v nezbytném rozsahu s přihlédnutím k celkovému charakteru a stavu památky. Doplněné modelace budou v možné míře odpovídat originálu kamene (jak barevně, tak i materiálově). Není nutná demontáž. Podesta bude slepena v místě lomu kamene a pojištěna nerezovou armaturou. Restaurátorský zásah bude proveden v nezbytném rozsahu s přihlédnutím k celkovému charakteru a stavu památky a veškeré další kroky budou konzultovány s památkovým dozorem.

Závěrečná povrchová úprava-nátěr, dle zjištění podrobného průzkumu.

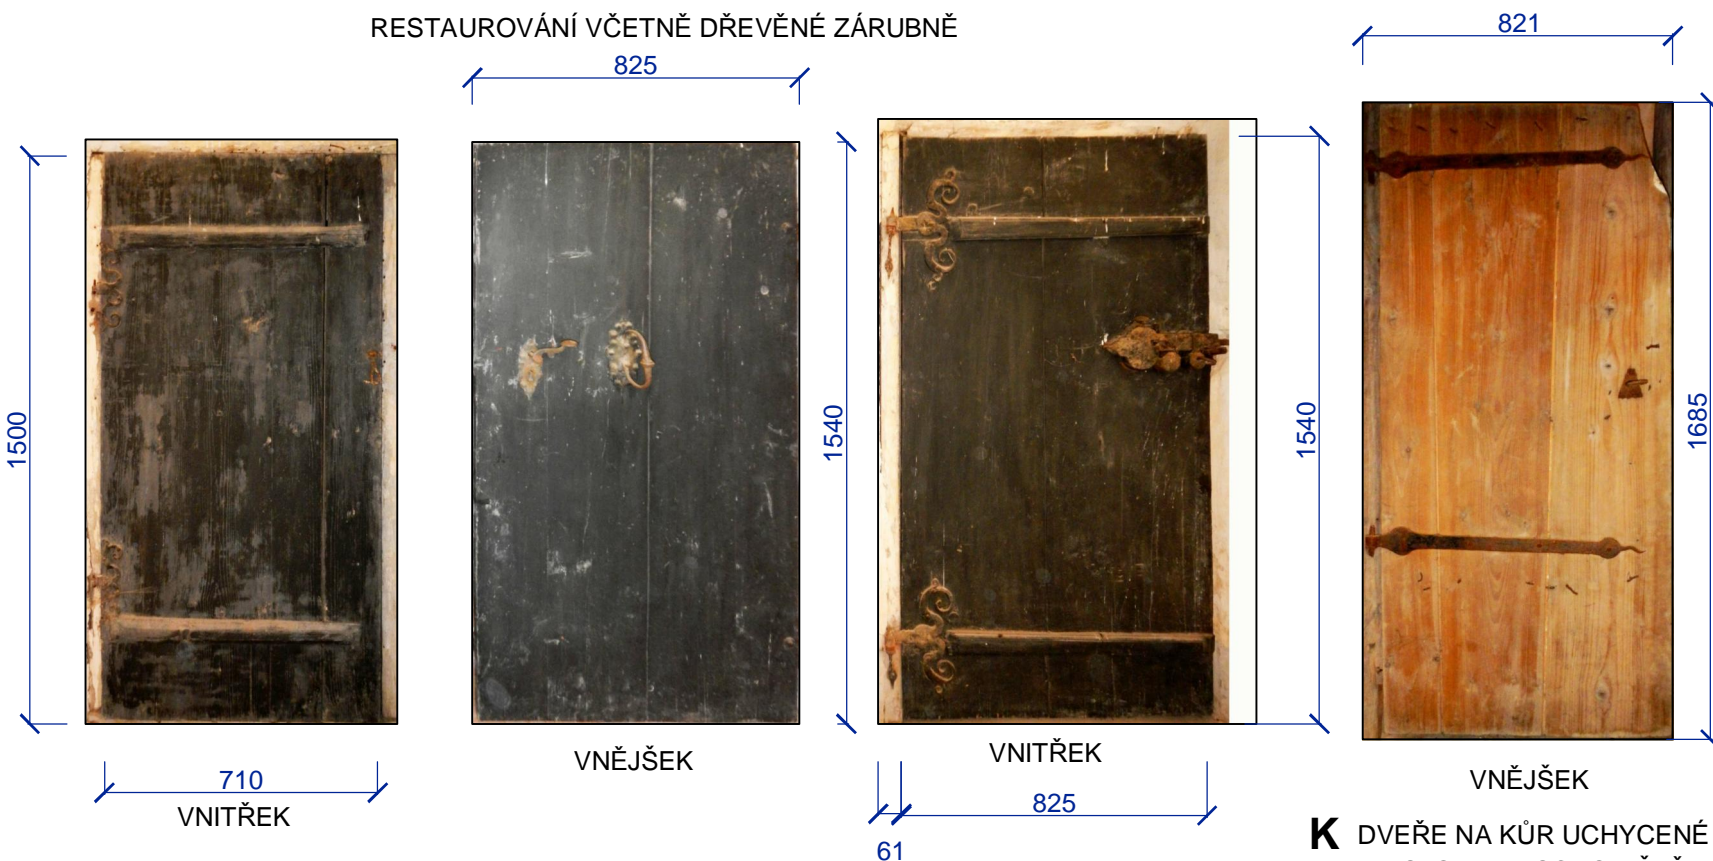
VS DVEŘE VE VÝCHODNÍ STĚNĚ SAKRISTIE V DŘEVĚNÉ ZÁRUBNĚ

RESTAUROVÁNÍ VČETNĚ DŘEVĚNÉ ZÁRUBNĚ

OP DVEŘE Z ORATOŘE NA PŮDU

O DVEŘE DO ORATOŘE

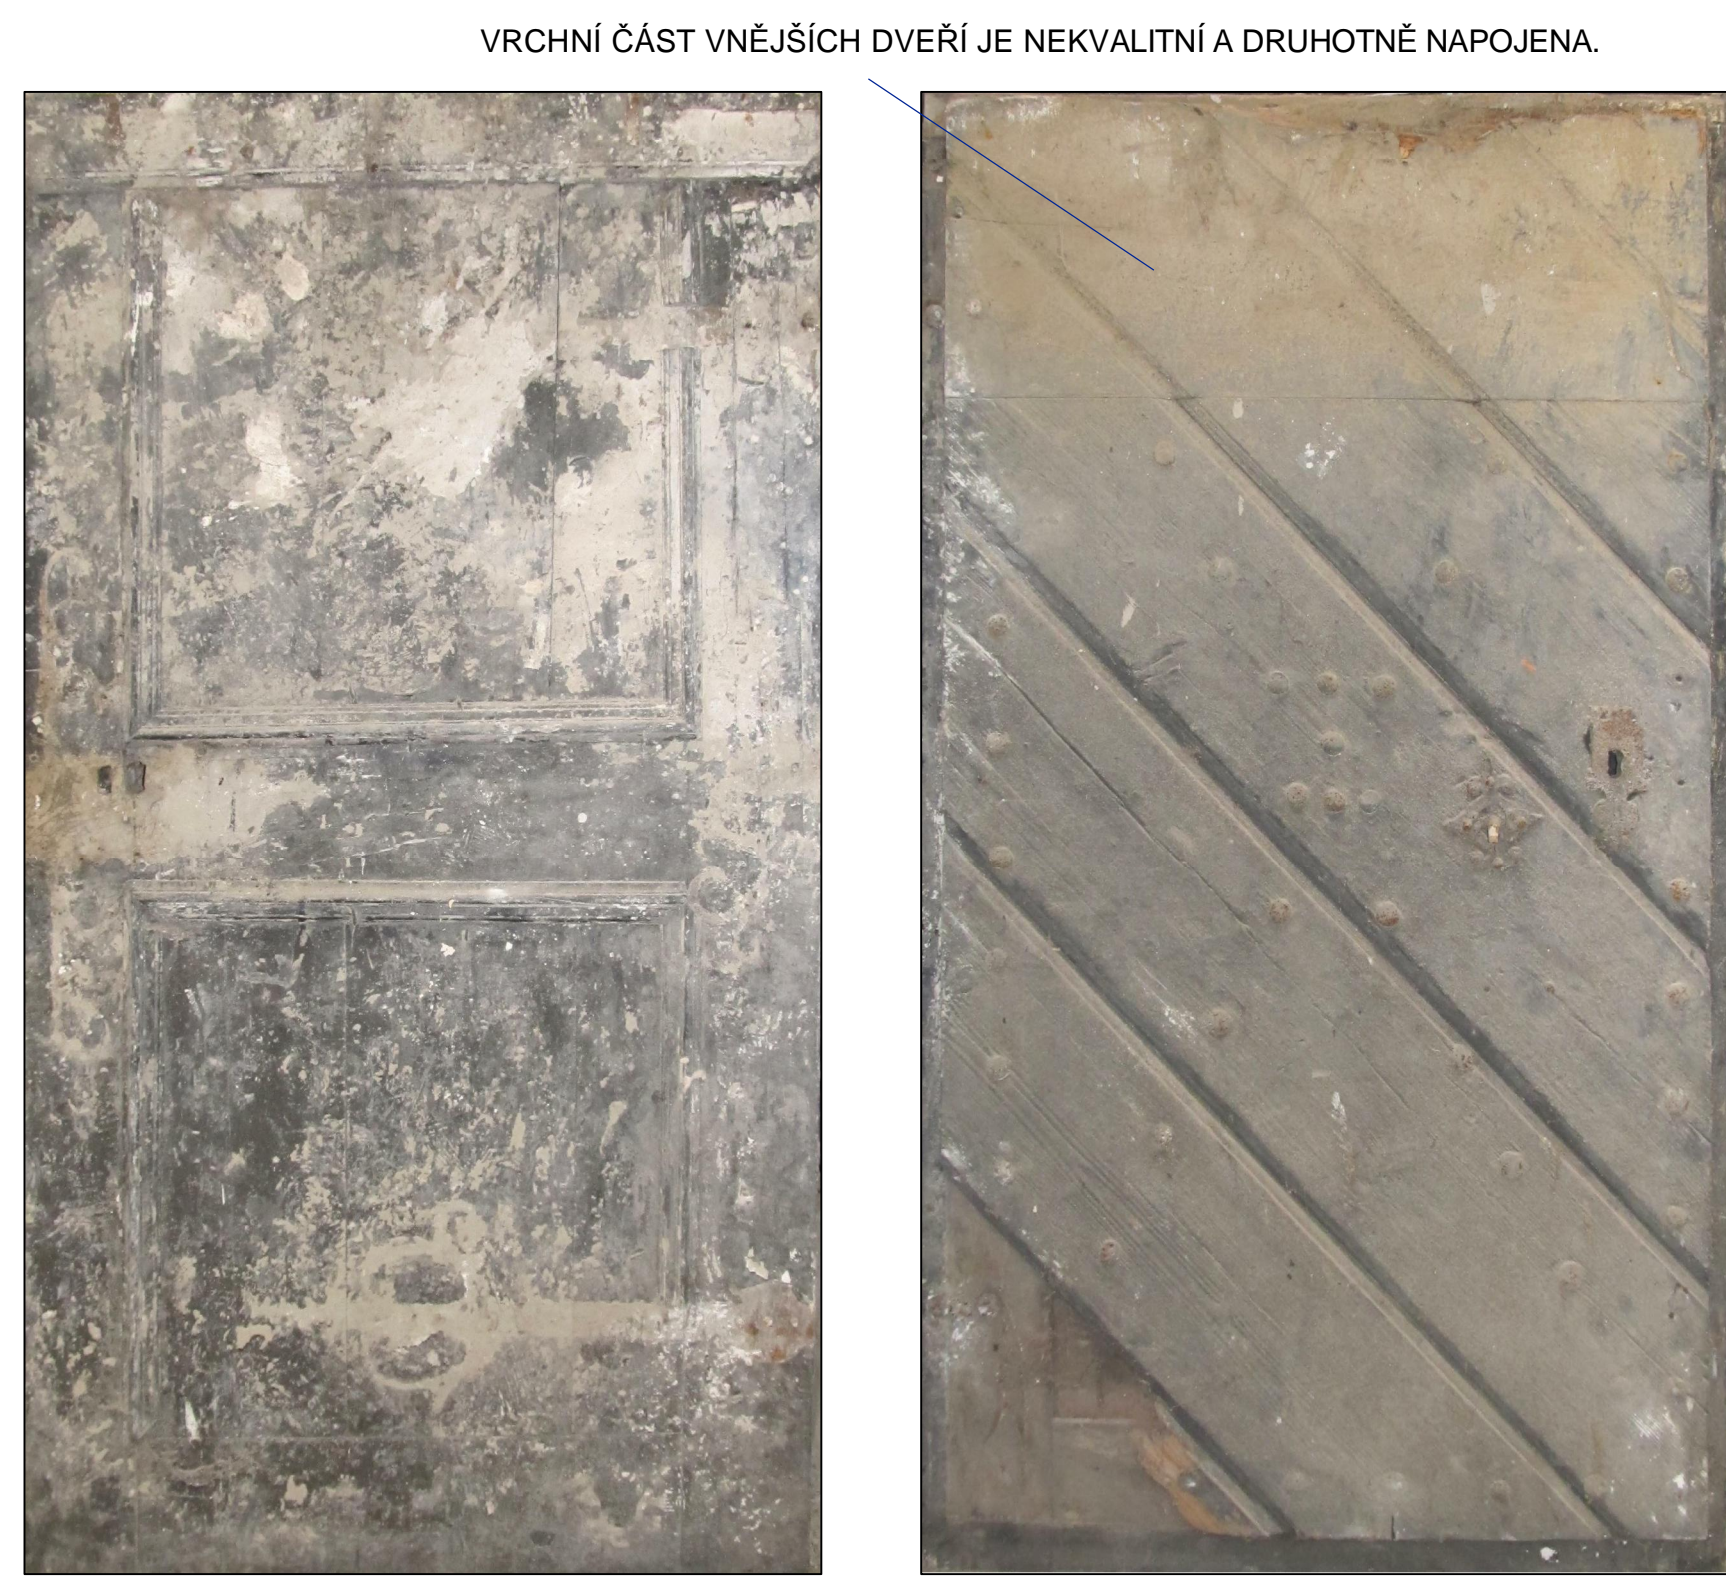
POHLED NA DVEŘE PO RESTAUROVÁNÍ M 1 : 10

PANTY VČETNĚ ZÁMKU A HŘEBŮ SE RESTAURUJÍ, CHYBĚJÍCÍ ČÁSTI SE CITLIVĚ DOPLNÍ

VRCHNÍ ČÁST VNĚJŠÍCH DVEŘÍ JE NEKVALITNÍ A DRUHOTNĚ NAPOJENA.

DVEŘE JIŽNÍHO VSTUPU JAKO JEDINÉ ZŮSTALY ZACHOVANÉ V PŮVODNÍ PODOBĚ. NACHÁZÍ SE ODSTROJENÉ A OPŘENÉ U NÁHROBKU V LODI. BĚHEM REALIZACE DOJDE K PODROBNÉMU PRŮZKUMU PŮVODNÍ BAREVNOSTI DVEŘÍ I PANTŮ. BAREVNOST OVLIVNÍ BARVU VŠECH DVEŘÍ I OKEN KAPLE. PŘEDPOKLÁDÁME BARVU TMAVĚ HNĚDOU (DLE BAROKNÍHO OKNA) A VNITŘNÍ KOVÁNÍ SVĚTLÉ CÍNOVANÉ, VNĚJŠÍ KOVÁNÍ PŘETÍRANÉ BARVOU DVEŘÍ KVŮLI POVĚTRNOSTI AJ.

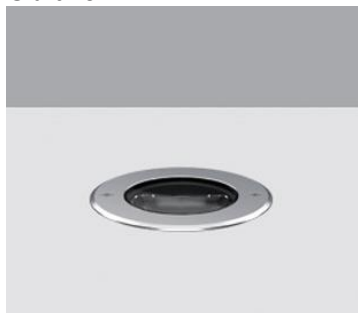
Typ svítidla / sv. zdroje: venkovní zemní svítidlo pevné, Wall Washer / LED
 Tvar / barva svítidla: kruhový / nerez
 Předřadník: elektronický
 Konstrukce / optický systém: nerezová ocel / hliníkový reflektor
 Příslušenství: možnost instalace optického a clonícího příslušenství
 Certifikace: CE, ENEC

Elektrické a technické parametry		Světelně technické parametry	
Napájecí vstup	230V/50Hz	Křivka svítivosti	Asymetrická, Wall Washer
Řídicí vstup	Není	Minimální světelný tok svítidla	$\Phi_{sv} = 370 \text{ lm}$
Maximální příkon svítidla	$P_{sv} = 12 \text{ W}$	Minimální svítivost	$I_0 = 363 \text{ cd}$
Minimální účinnost	$\lambda = 0,8$	Úhel svazku	$\gamma_{1/2} = 55^\circ, 84^\circ$
Minimální ochrana proti špičkám	$U = 2 \text{ kV}$	Teplota chromatičnosti	$T_{cp} = 3 \text{ 000 K}$
Třída ochrany	II	Minimální index podání barev	$R_a = 80$
Minimální krytí	IP68	Barevná tolerance	$S_{DCM} = 3$
Mechanická odolnost	IK10	Minimální doba života	$L_{80/B10} = 100 \text{ 000 hod}$
Maximální hmotnost	$m = 1,5 \text{ kg}$	Maximální povrchová teplota	$T < 40 \text{ }^\circ\text{C}$
Minimální statické zatížení	$M = 5000 \text{ kg}$	Montážní pouzdro	do betonu

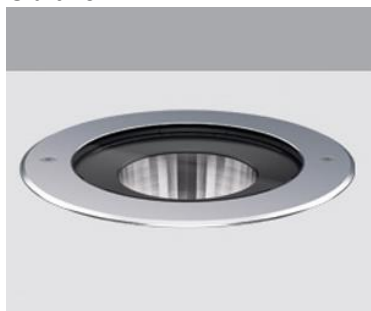
Typ svítidla / sv. zdroje:

venkovní zemní svítidlo pevné, eliptické / LED

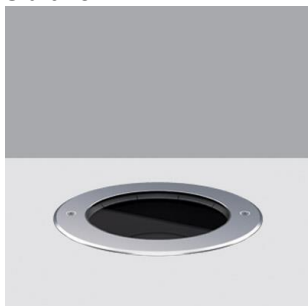
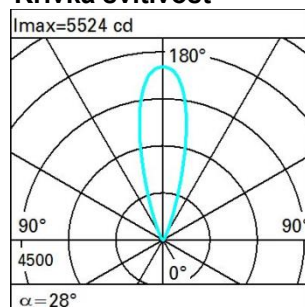
Typ svítidla / sv. zdroje:

venkovní zemní svítidlo směrovatelné, symetrické / LED

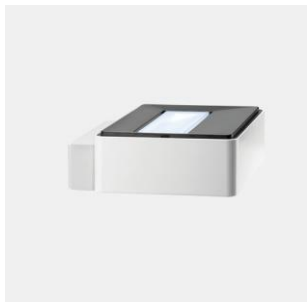
Typ svítidla / sv. zdroje:

nástěnné nepřímé svítidlo / LED

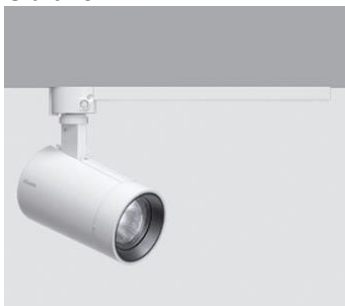
Typ svítidla / sv. zdroje:

směřovatelný světlomet do lišty, symetrický / LED

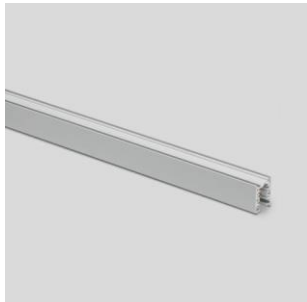
LIŠTOVÝ SYSTÉM S7

Sestava dle přiložených výkresů pro vnitřní prostory kaple. Lištový systém bude zkrácen dle potřeby, k lištovému systému je nutný profil „L“ pro montáž na bok.

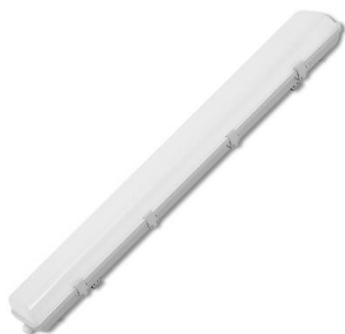
127,5 x 13,5 x 10cm

Elektrické a technické parametry		Světelně technické parametry	
Napájecí vstup:	230V/50Hz	Křivka svítivosti	symetrická
Řídicí vstup:	ne	Minimální světelný tok svítidla	$\Phi = 3500 \text{ lm}$
Maximální příkon svítidla	$P = 40 \text{ W}$	Úhel svazku	$\gamma_{1/2} = 120^\circ$
Třída ochrany	I	Teplota chromatičnosti	$T_{cp} = 4100^\circ\text{K}$
Minimální krytí	IP65	Index podání barev	$R_a = 80$
Maximální hmotnost	$m = 1 \text{ kg}$	Barevná tolerance	$SDCM = 3$
Třída svítidla	F	Minimální doba života	L80/B10 = 30 000 hod
