„Oprava kaple Panny Marie Bolestné v obci Kámen, vč. mobiliáře“.
07.2014, aktualizace 07.2018.

Projektová dokumentace pro provádění stavby

“Oprava kaple Panny Marie Bolestné v obci Kámen, vč. mobiliáře.“

Dokumentace pro provádění stavby 07.2014, aktualizace 07.2018.

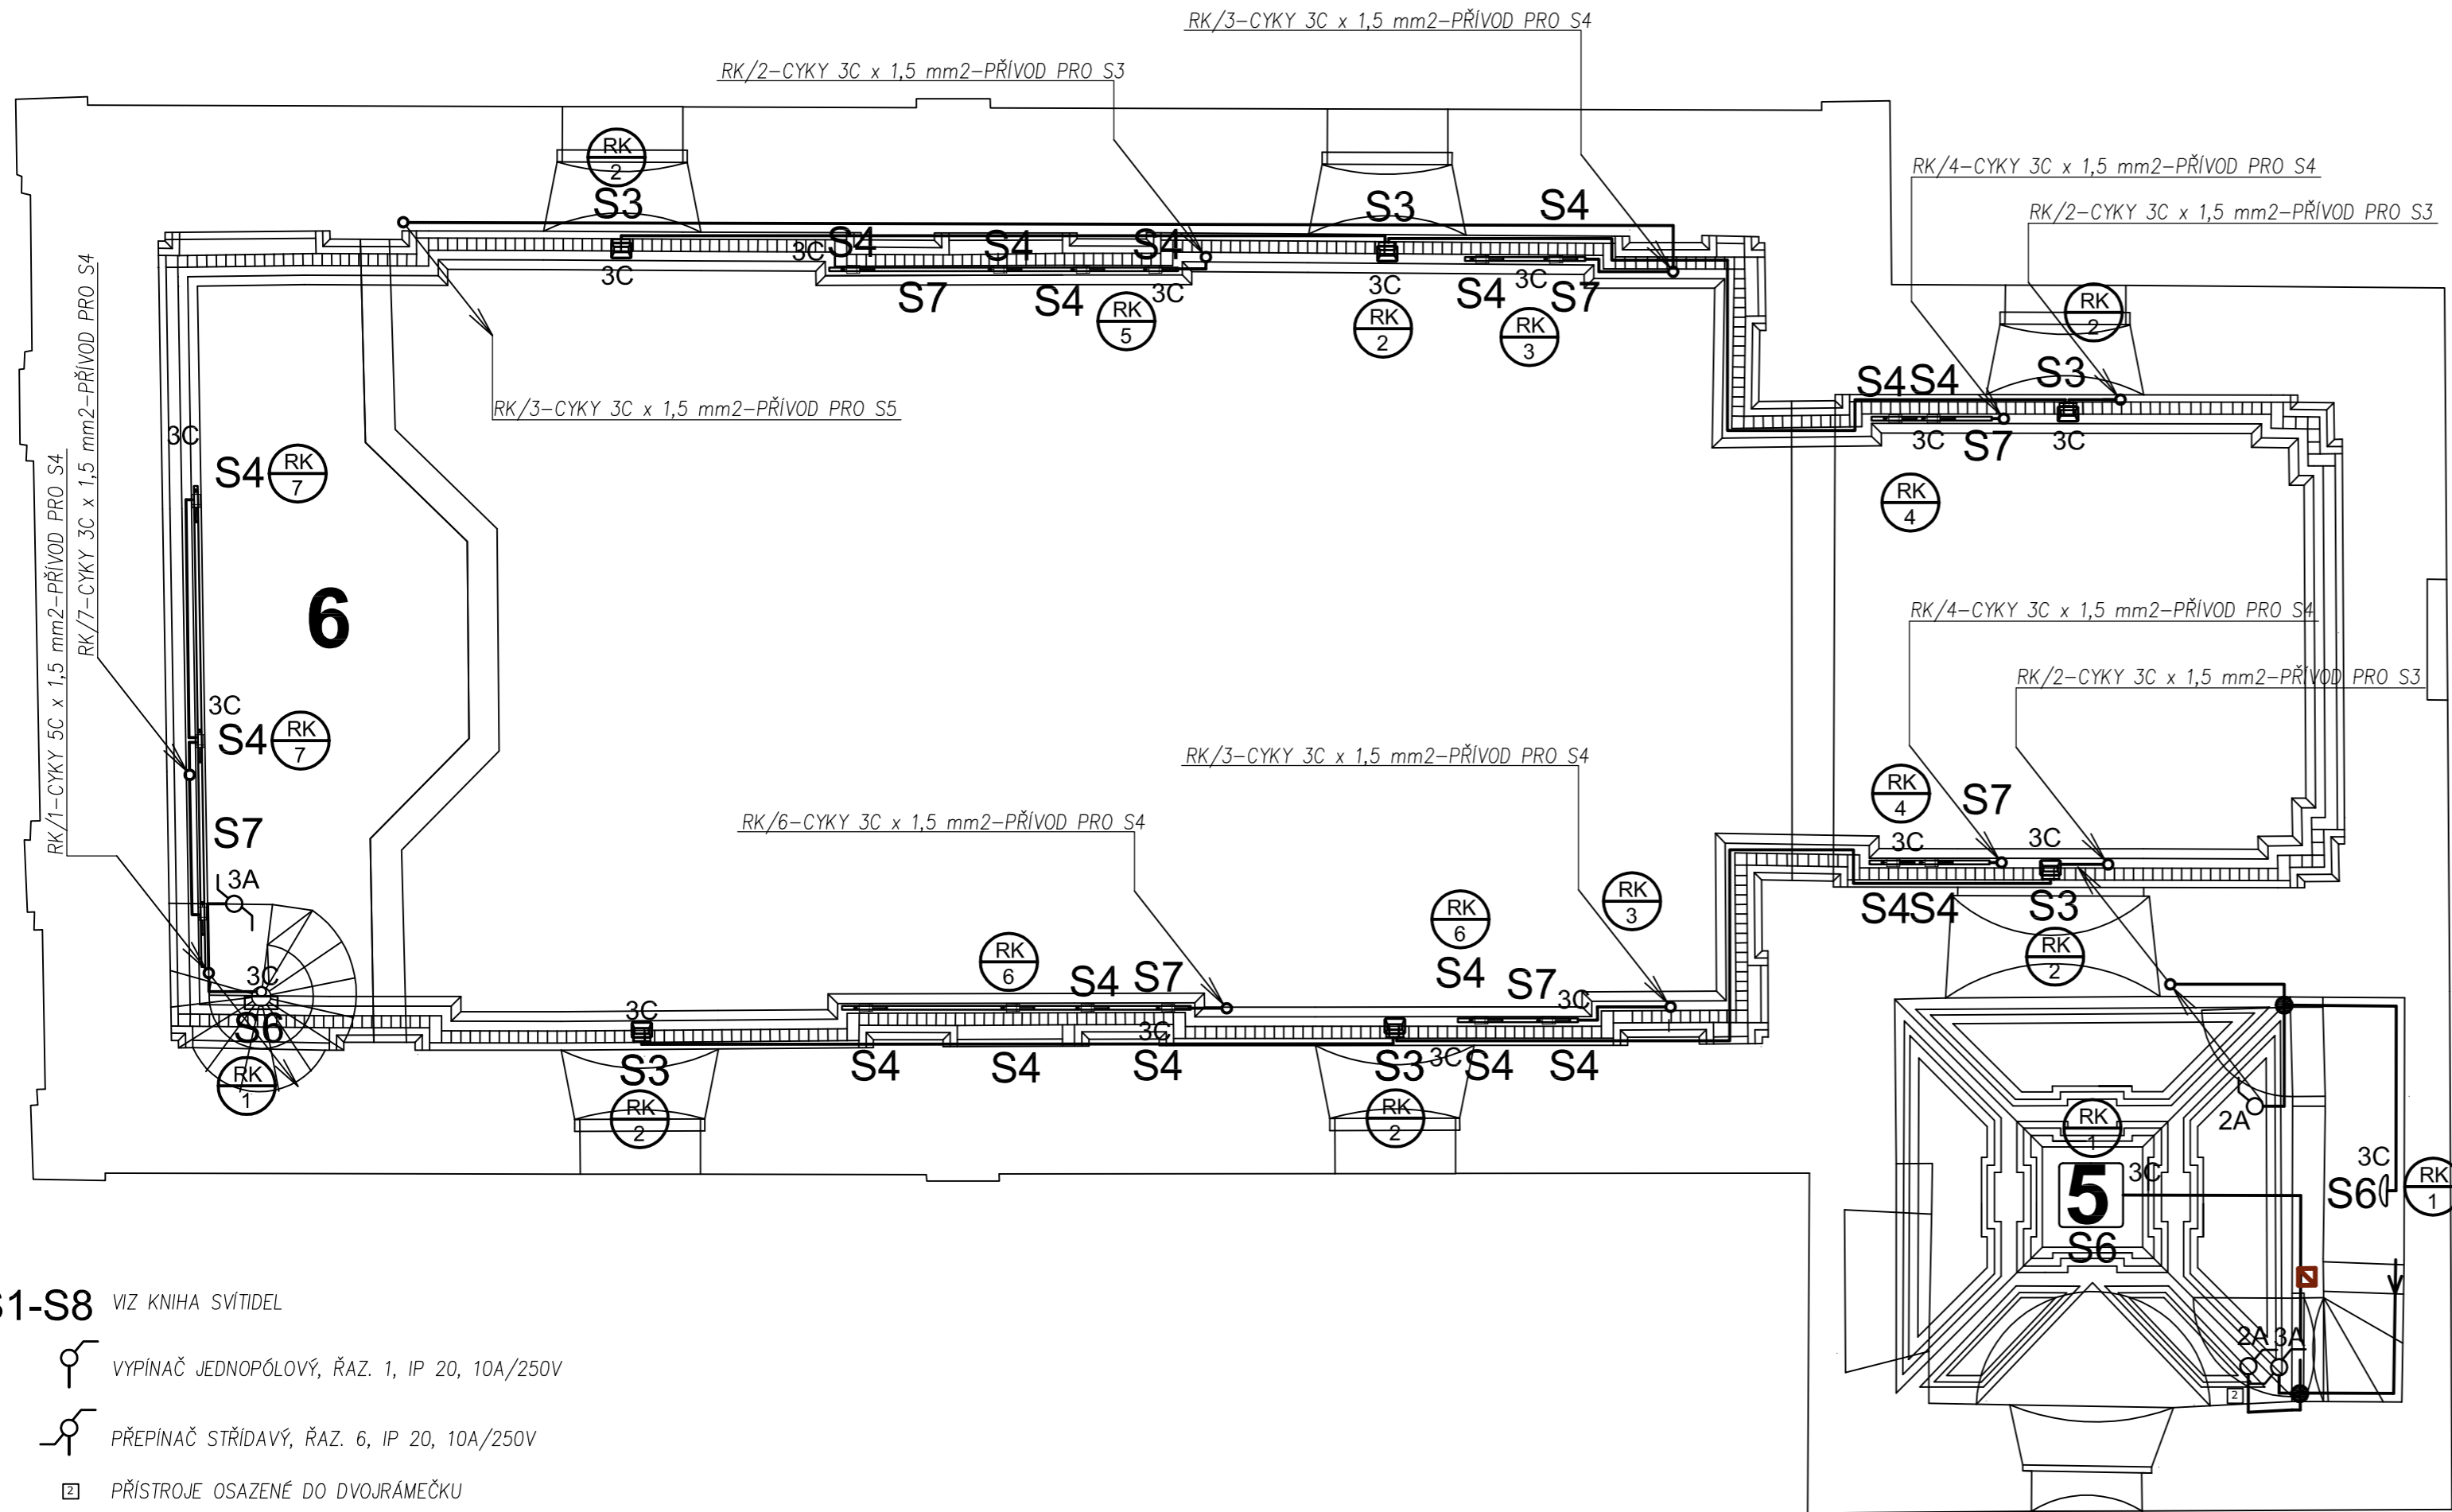
S1-S8 VIZ KNIHA SVÍTIDEL

VYPÍNAČ JEDNOPÓLOVÝ, ŘAZ. 1, IP 20, 10A/250V

Pro osvětlení prostoru kůru s varhany budou využita dvě svítidla S4.

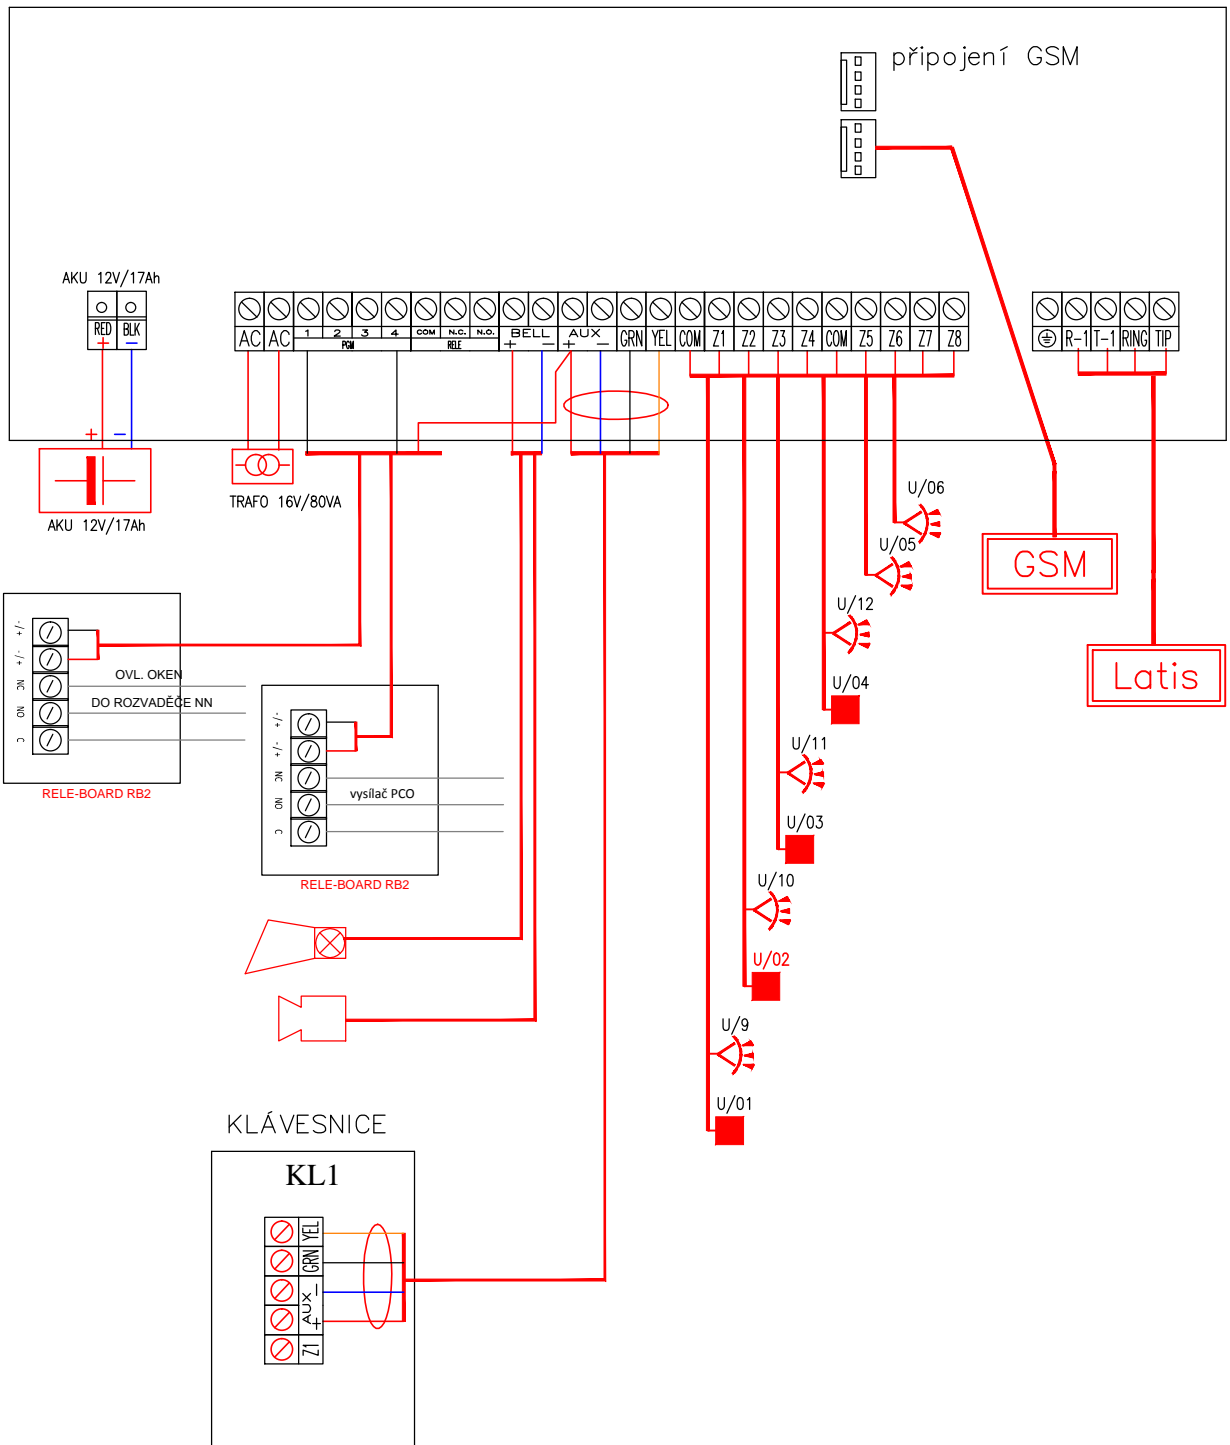
ZPRACOVATEL DÍLČÍ ČÁSTI: KP ALARM s.r.o.Benešova 46 JIHLAVA			  KP ALARM s.r.o.Benešova 46 JIHLAVA tel/fax: 567304569, 567310996
VEDOUČÍ PROJEKTANT	VYPRACOVAL	KONTROLOVAL	
DALIBOR POSTŘIHAČ	DALIBOR POSTŘIHAČ	DALIBOR POSTŘIHAČ	
SOUBOR: BLOKOVÉ SCHÉMA–ústředny

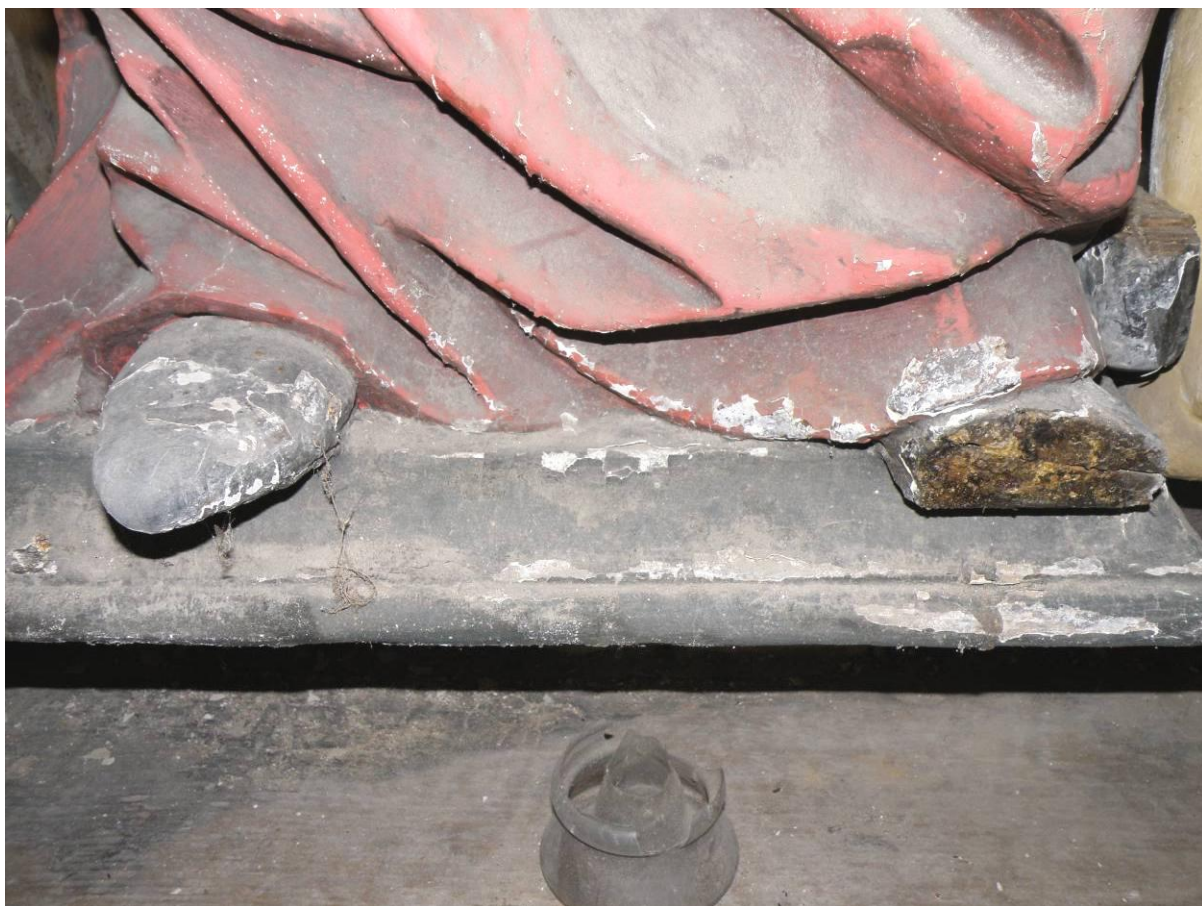
Stav dolní partie roucha PM. neproказuje v místech odpadnutí barevné vrstvy a částečně i podkladové křídly nález starších úprav.

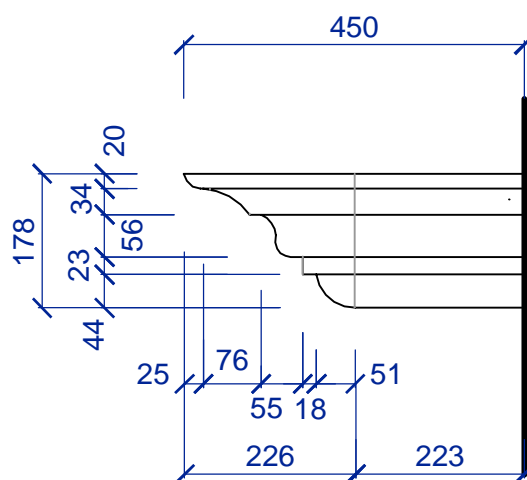
PŮDORYS M 1:10

DŘEVĚNOU PROFILOVANOU DŘEVĚNÁ KONZOLA DLE OLTÁŘNÍ ARCHITEKTURY
PŘESNÉ ROZMĚRY JE NUTNÉ UPŘESNIT PO VÝROBNÍ KONZULTACI.
POVRCHOVÁ ÚPRAVA DLE RESTAUROVANÉ OLTÁŘNÍ ARCHITEKTURY.
A 2018

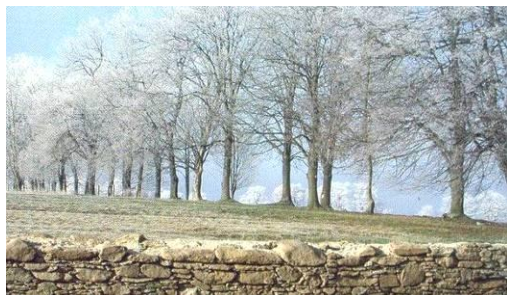
Při svém vzniku měla sakrální stavba okolo ohradní zed' se čtyřmi kaplemi. Tato ohradní zed' a její čtyři kaple byly zničeny při stavbě silnice na Tábor okolo roku 1830. Podoba ohradní zdi ani podoba kaplí se do dnešní doby nedochovaly. Tento zásah do architektonického a urbanistického organizmu kaple je velkou ztrátou. Stavba je jakoby „nahá“ její ohrazení jí vzhledem k okolí chybí, kaple ztrácí intimitu okolního prostoru (zvláště vůči frekventované silnici na Tábor – viz obr. vpravo). V mapovém opisu katastrální hranice obecního pozemku okolo kaple je hraničně dochováno

původní ohrazení, které se na jihu kryje s jižní ohradní zdí, která ukrývá hřiště sousední mateřské školky. Návrh nového ohrazení kaple počítá s nízkou kamennou zídkou (50-70 cm), budovanou na sucho, která symbolicky oblým půdorysným tvarem navazuje na původní ohrazení kaple (viz obr. nahoře vlevo). Nástup do hlavního západního vstupu by byl vydlážděn z obdélné kamenné dlažby, zbytek plochy bude travnatý. Na východě by byly při vstupu do prostoru mezi kostelem a zídkou litinové sloupky (jeden pevný a jeden sklopně uzamykatelný viz obr. dole vpravo), které by zamezily vjezd nechtěným automobilům do blízkého prostoru kaple. V současnosti je blízký prostor kaple využíván k průjezdu zemědělských strojů na blízké pole a k parkování aut (viz obr. dole vlevo).

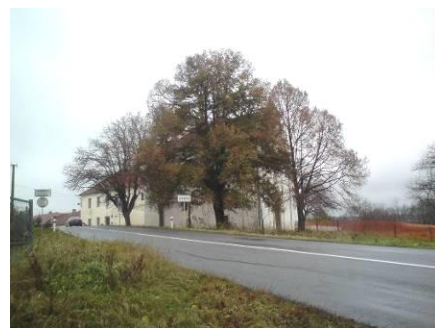
Vnější osvětlení by bylo jednak orientační (umístěné v zídce) a dále plošné pro slavnostní nasvětlení fasády. Parkování v okolí kaple nebude řešeno z důvodů památkových. Vjezd aut do prostoru mezi kaplí a zídkou bude možný jen přes uzamykatelný litinový sklopný sloupek a to pro nutnou obsluhu a zásobování kaple a dále pro případnou nutnou údržbu kaple a jejího okolí.

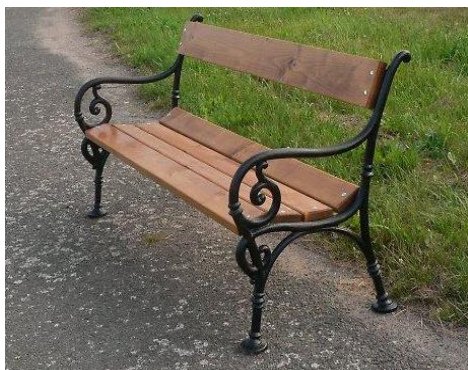
Lázeňské lavičky, litinové boky, dl.2m, 2ks.

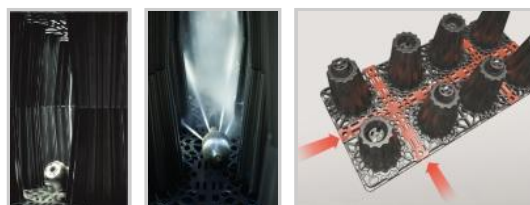
Díky inteligentní základní architektuře která vyžaduje pouze vnější vymezení celého systému a díky jednoduše montovatelným bočním stěnám, je možné složený objekt jednoduše kontrolovat a proplachovat.

Meziprostory v podobě žlabů umožňují snadné vedení kanálové kamery nebo proplachovací hlavice. Díky instalaci integrovaných nebo předsunutých inspekčních a proplachovacích šachet je trvale zajištěn přístup k systému.

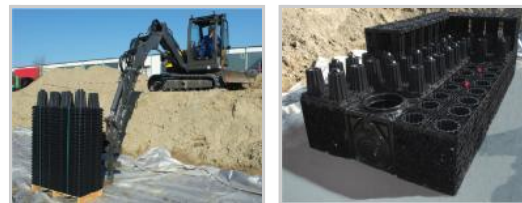
Jak základní prvky, tak i boční stěny a kryty systému je pro přepravu možné optimálně stohovat. Základní prvky se zasunou přesně do sebe, a ve srovnání s běžnými systémy tak výrazně snižují dopravovaný objem, jakož i náklady na přepravu a produkci CO².

Optimální stohovatelnost snižuje náklady na přepravu.
Příklad: Projekt A vyžaduje uskladňovací objem 280 m³.
je možné nezbytné prvky systému přepravit na jednom vozidle. U jiných systémů by byly nutné až čtyři automobily.

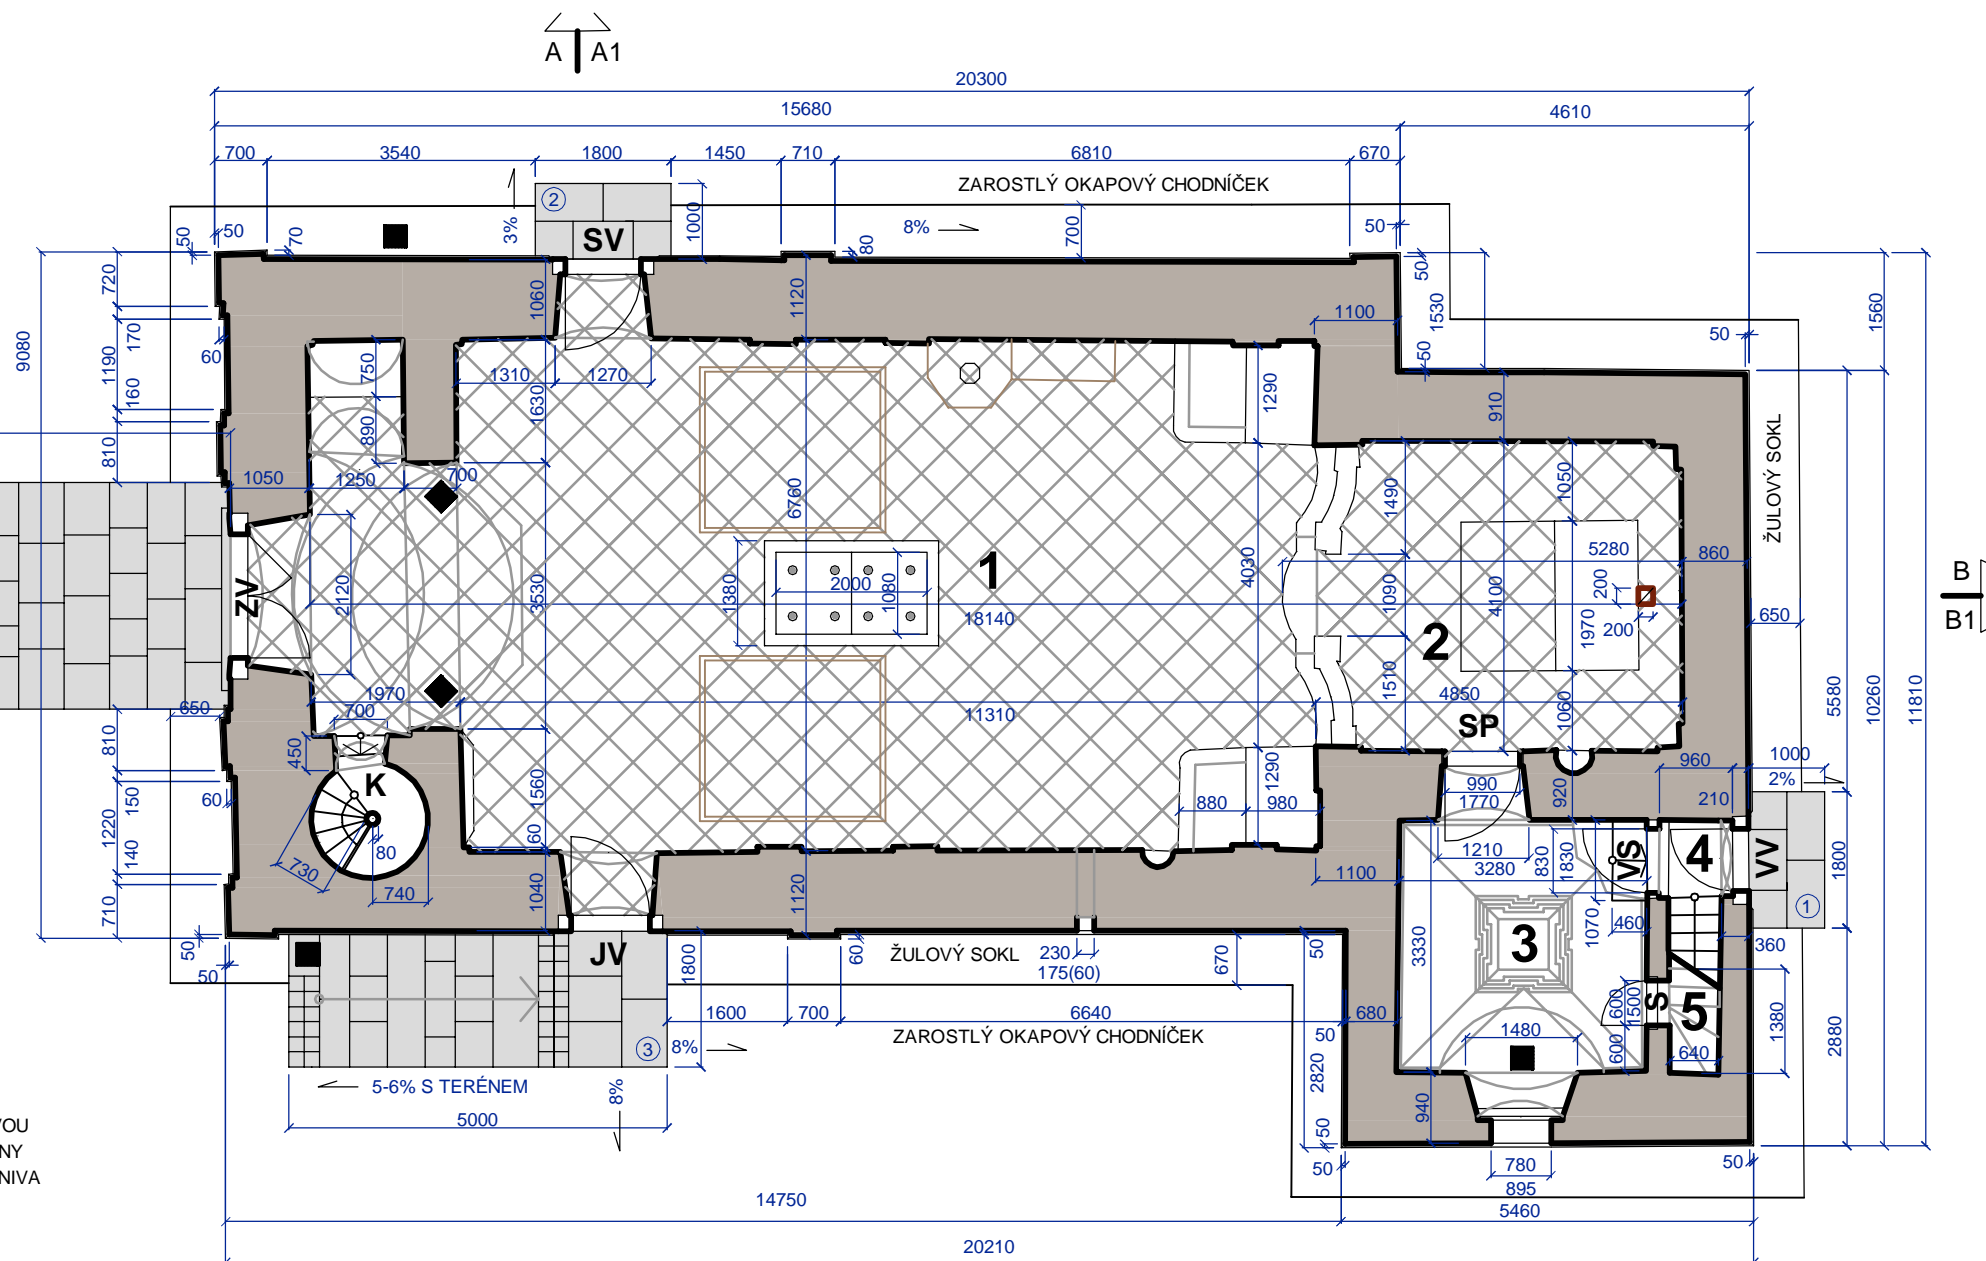
PŮDORYS KAPLE M 1 : 100

Číslo	Název místnosti :	Plocha :	Podlaha :	Úprava povrchů :
01.	LOŤ KAPLE	88,5 m2	kamen.dlažba	restaurované omítky
02.	PRESBYTÁŘ	20,4 m2	kamen.dlažba	restaurované omítky
03.	SÁKRISTIE	12,2 m2	kamen.dlažba	restaurované omítky
04.	ZÁDVEŘÍ	1,0 m2	cihelná dlažba	restaurované omítky
04.	SKLAD	1,0 m2	cihelná dlažba	omítky vápenné
