III/34527 Bezděkov, most ev. č. 34527-4 (PDPS)

B/ Souhrnná technická zpráva

AKCE III/34527 Bezděkov, most ev. č. 34527-4	ČÍSLO ZAKÁZKY:	LIST ČÍSLO 2
B/ SOUHRNNÁ TECHNICKÁ ZPRÁVA	STUPEŇ PDPS

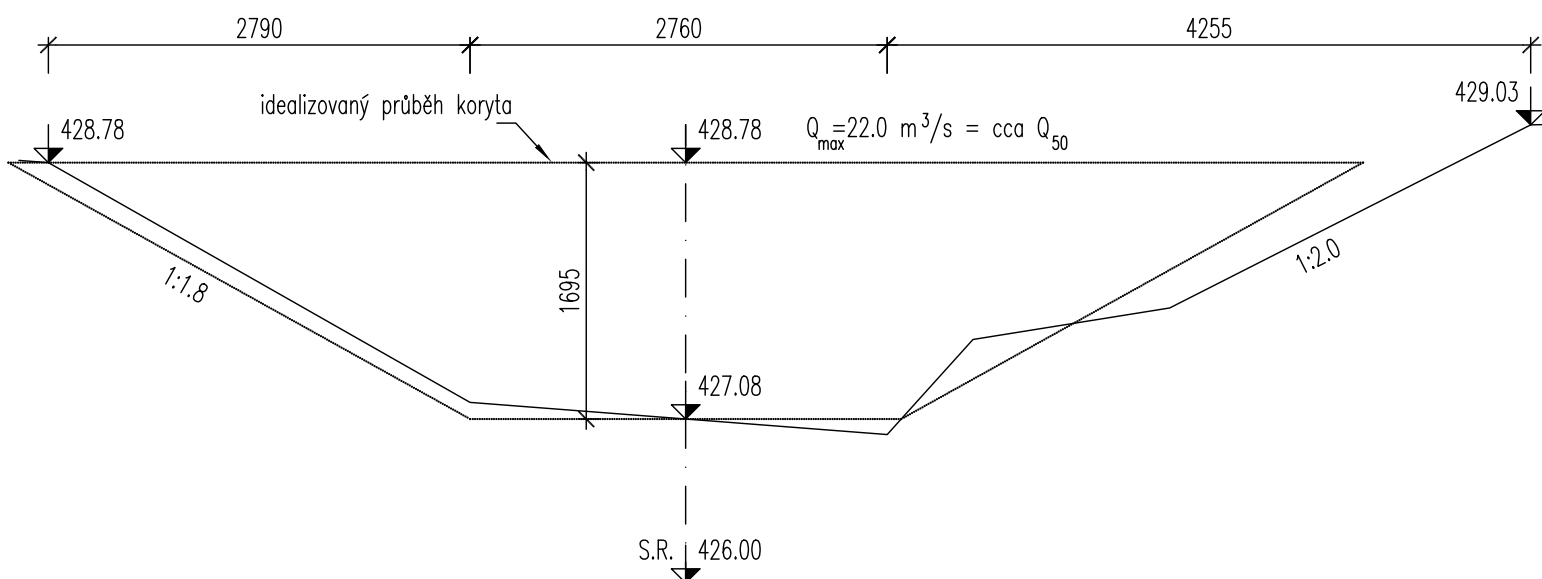
STÁVAJÍCÍ KORYTO POD MOSTEM (CCA 11,6 M OD KŘÍŽENÍ OS)
