D.2.1.b.09 Oplocení sekce I - vedlejší brána  
M 1:75

Zodpovědný projektant: ing. Michal Zlatuška arch		Pare :	Stupeň PD : DPS
Číslo autorizace: ČKA 03038			Datum : Červenec 2023
Vypracoval: ing. Patrik Sobotka			CAD : ARCHICAD
Číslo autorizace: -			
Domov Nové Syrovce - Rekonstrukce přístavby zámku, zámecké zdi a oplocení - projektová dokumentace			
Oddíl : D.1.1 - Architektonicko-stavební řešení			
Investor: Kraj Vysočina, Žižkova 1882/57, 586 01 Jihlava		Měřítko : 1:75	
Uživatel: Domov Nové Syrovce, příspěvková organizace, Nové Syrovce 1, 675 41 Nové Syrovce			
Místo stavby: Domov Nové Syrovce, Nové Syrovce 1, (p. č. 106/1), 675 41 Nové Syrovce			
Obsah: Oplocení sekce I - vedlejší brána		Číslo výkresu : D.2.1.b.09	
Kraj : Vysočina		Zástupce investora : Martin Kocmánek

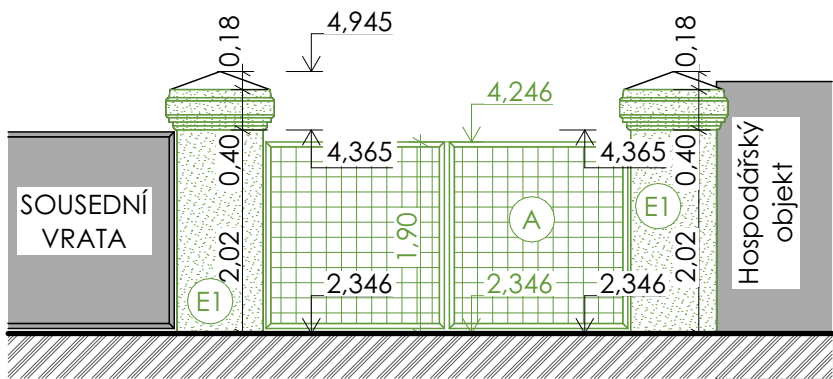
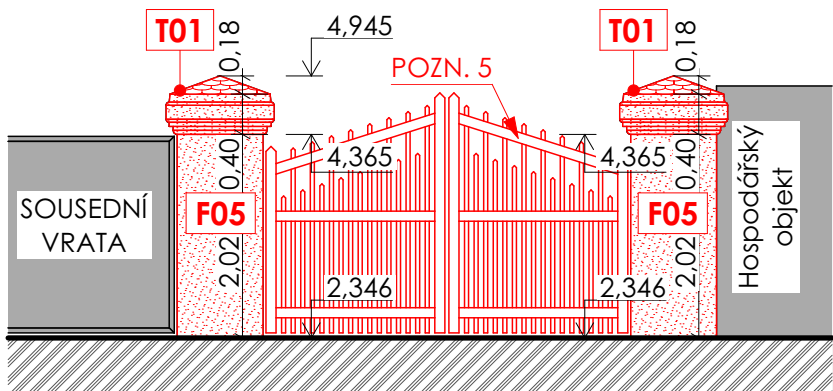
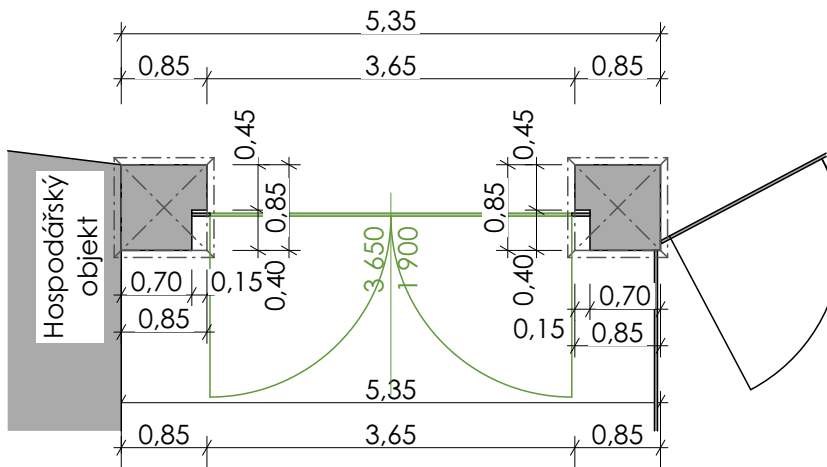
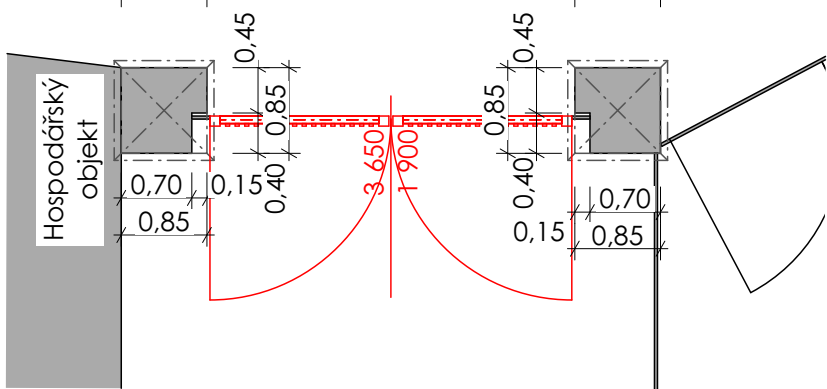
VNITŘNÍ POHLED

POZN.5 NOVÁ VEDLEJŠÍ VSTUPNÍ BRÁNA, REALIZOVÁNA JAKO MATERIÁLOVÁ, KONSTRUKČNÍ  
I BAREVNÁ KOPIE STÁVAJÍCÍ HLAVNÍ VSTUPNÍ BRÁNA
