- ZÁJMOVÝ OBJEKT REKONSTRUKCE + PŘÍSTAVBY DOMOVA MLÁDEŽE
  - Zastavěná plocha (přístavba) = 457,25 m²
  - Obestavěný prostor (přístavba) cca = 5620 m³
  - Obestavěný prostor (rekonstrukce) cca = 3125 m³
  - Počet podlaží = 3
  - Výška stavby = 11,9 m
  - počet ubytovaných = 75 ks
  - Edef pod podkaldní bet. deskou = 60 MPa

1:000 - PODLAHA HLAVNÍ CHODBY - 402/100				PLÁN		ČÍSLO VÝKRESU
PROJEKTANT Ing. Tomáš Duben	KONTROLOVAL Ing. Tomáš Duben	OPRAVENÁ OSOBA Ing. Milan Opatřil	OPRAVENÁ OSOBA Ing. Milan Opatřil	PLÁN 02/24	02/24	
STAVBA C. Stavba SŠ stavební Třebíč - Přístavba Domova mládeže - projektová dokumentace				MÍSTO AKCE Hrobovická 1336/30	REKONSTRUKCE 1:200	FORMÁT 1050/594
C. Stavba C. Stavba C. Stavba				C. POZEMKY 1:200/16/2020	REKONSTRUKCE 1:200	FORMÁT 1050/594
C. Stavba C. Stavba C. Stavba				KAT. ÚZEMÍ Třebíč (788750)	KOTY mm	FORMÁT 1050/594
C. Stavba C. Stavba C. Stavba				INT. ČÍSLO 123902304	PR. ČÍSLO C.3

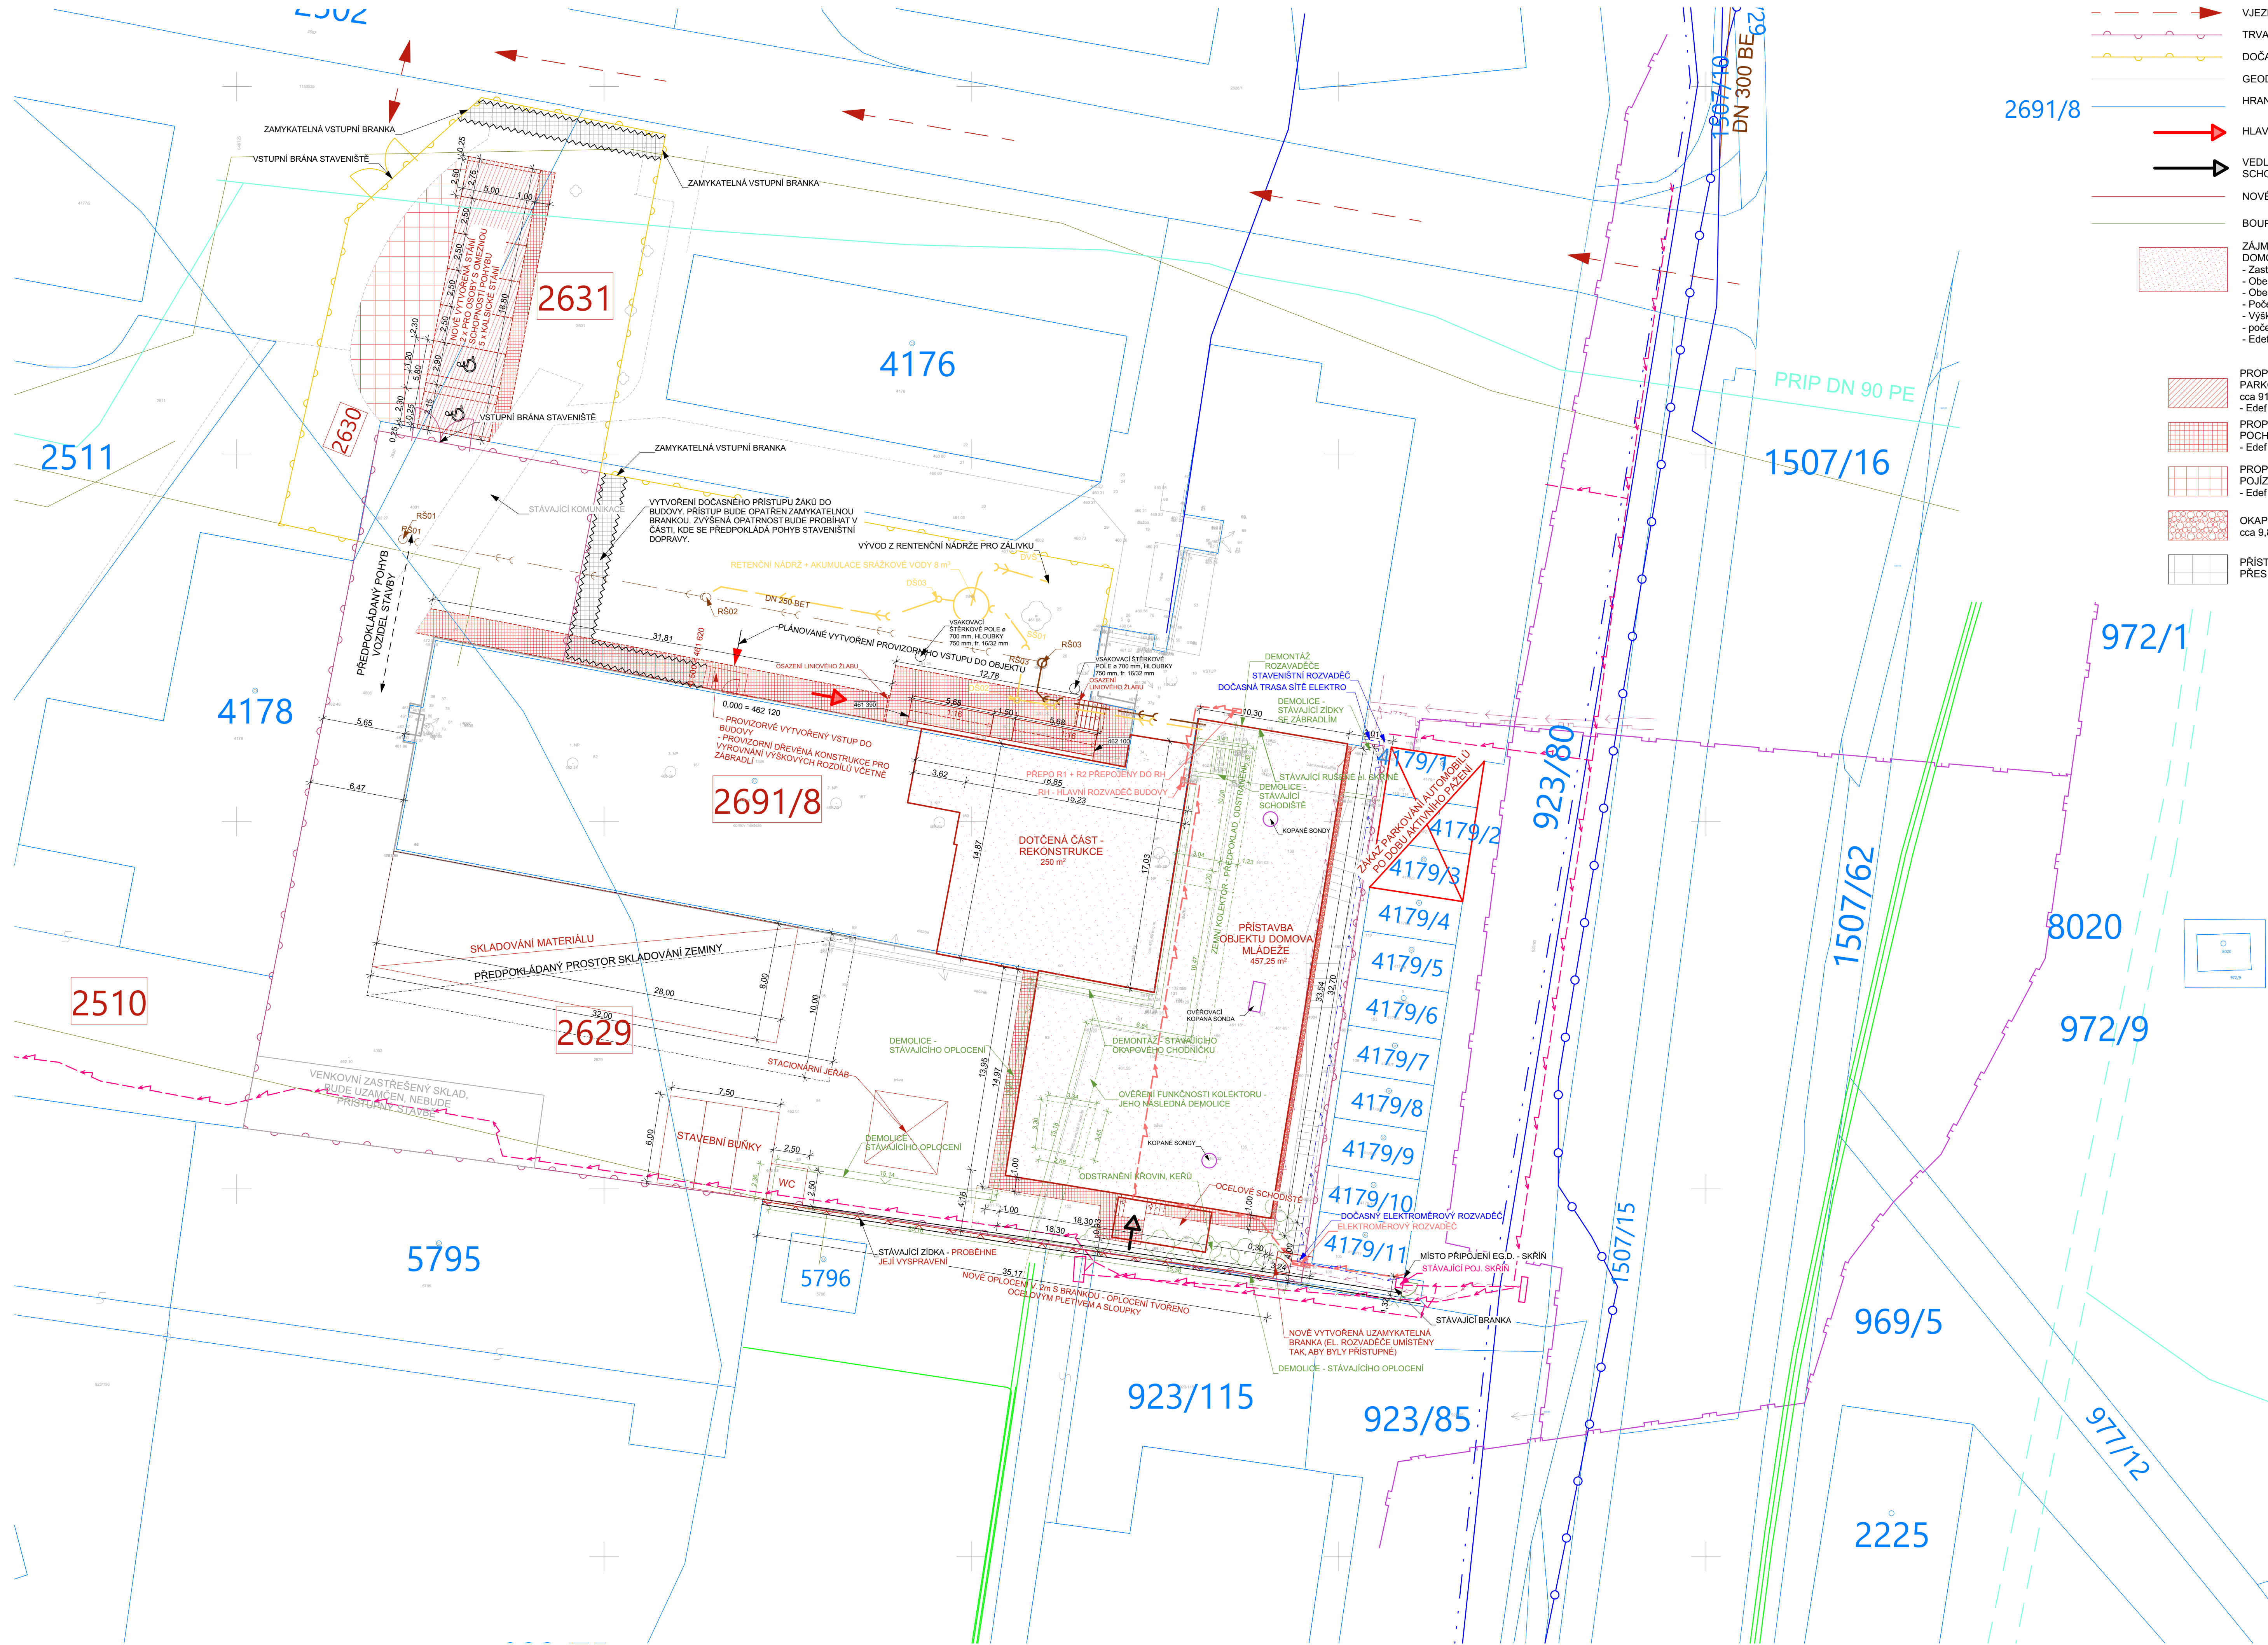
- PROPUSTNÁ BETONOVÁ DLAŽBA - PARKOVIŠTĚ (BAREVNĚ ODDELENO) cca 91,5 m²
  - Edef zemní pláně = 45 MPa
- PROPUSTNÁ BETONOVÁ DLAŽBA - POCHOZI cca 155 m²
  - Edef zemní pláně = 45 MPa
- PROPUSTNÁ BETONOVÁ DLAŽBA - POJÍZDNÁ cca 78 m²
  - Edef zemní pláně = 45 MPa
- OKAPOVÝ CHODNÍČEK - KAČÍREK cca 9,8 m²
- PŘÍSTUPOVÝ KORIDOR ŽÁKŮ A KANTORŮ PŘES STAVENIŠTĚ DO BUDOVY

- DEMONTÁŽ STÁVAJÍCÍHO ŽEBŘÍKU (JEHO PŘESUN)
- DEMOLICE VENKOVNÍHO SCHODIŠTĚ VČETNĚ ZÁKLADOVÝCH KONSTRUKCÍ
- ODSTRANĚNÍ PŘÍČEK, VYTVOŘENÍ NOVÝCH OTVORŮ V ROZSAHU DLE PD

- DEMONTÁŽ VEŠKERÝCH ROZVODŮ (U ELE BUDOU DEMONTOVÁNY POUZE DVÍŘKA ROZVADĚČŮ, STÁVAJÍCÍ ROZVODY VEDOUcí DO NEŘEŠENÉ ČÁSTI BUDOVY BUDOU ZACHOVÁNY) STÁVAJÍCÍ ROZVADĚČE BUDOU PŘI STAVBĚ ZABEZPEČENY

- OMÍTKY A OKLADY BUDOU OŠEKÁNY V CELÉM ROZSAHU REKONSTRUKCE NA NOSNOU KONSTRUKCI ZDIVA (OMÍTKY STROPŮ BUDOU PONECHÁNY)
- PODLAHY BUDOU DEMONTOVÁNY NA STROPNÍ KONSTRUKCI NEBO ÚNOSNOU BET. VRSTVU

- PROBEHNĚ DEMONTÁŽ ČÁSTI KZS
- PROBEHNĚ NOVÉ OTVORY PRO ROZVODY VZT A ZTI
- PROBEHNĚ NOVÉ OTVORY V PODLAZE A STŘEŠE PRO VÝTAHOVOU ŠACHTU
- PROBEHNĚ DEMOLICE ZEMNÍHO KOLEKTORU SPOJUJÍCÍ KOTELNU S OBJEKTEM. KOLEKTOR BUDE ZRUŠEN A ZASYPÁN. STÁVAJÍCÍ ROZVODY VEDENÉ KOLEKTOREM BUDOU PŘELOŽENY DO PODHLEDU NOVÉ VZNIKLÉ BUDOVY. ČÁST KOLEKTORU VEDOUcí POD PODLAHOU STÁVAJÍCÍ BUDOVY BUDE ZACHOVÁNA.

- DOJDE K ODSTRANĚNÍ VEŠKERÉHO INTERIÉROVÉHO VYBAVENÍ A ZAŘIZOVACÍCH PŘEDMĚTŮ V DOTČENÉ ČÁSTI BUDOVY
- VEŠKERÉ VNITŘNÍ VÝPLNĚ OTVORŮ BUDOU VYMĚNĚNY
- DOJDE K DEMOLICI ČÁSTI STÁVAJÍCÍHO OPLOČENÍ A NÁSLEDNĚMU VYBUDOVÁNÍ NOVÉHO

- PROBEHNĚ DEMOLICE STÁVAJÍCÍ EXTERIÉROVÉ ZIDKY SE ZABRADLÍM NA VÝCHODNÍ STRANĚ
- VE STÁVAJÍCÍ ČÁSTI OBJEKTU DOJDE K VYTVOŘENÍ NOVÝCH OTVORŮ VE ZDIVU PRO VEDENÍ NOVÝCH TRAS ZTI, VZT A VYT
