## Vizuální prohlídka komunikace - výstupní protokol

**Objednatel:** Kraj Vysočina  
**Akce:** diagnostika komunikace  
**Komunikace:** II/602 Velké Meziříčí  
**Poč. staničení:** Provozní 46,263 Pracovní 0,000  
**Konc. staničení:** [km] 47,973 [km] 1,710  
**Zhotovil:** Ing. Lukáš Babka

**Popis** OK II/602 ul. Karlov - UB 2431A00305  
Most ev. Č. 602 - 028

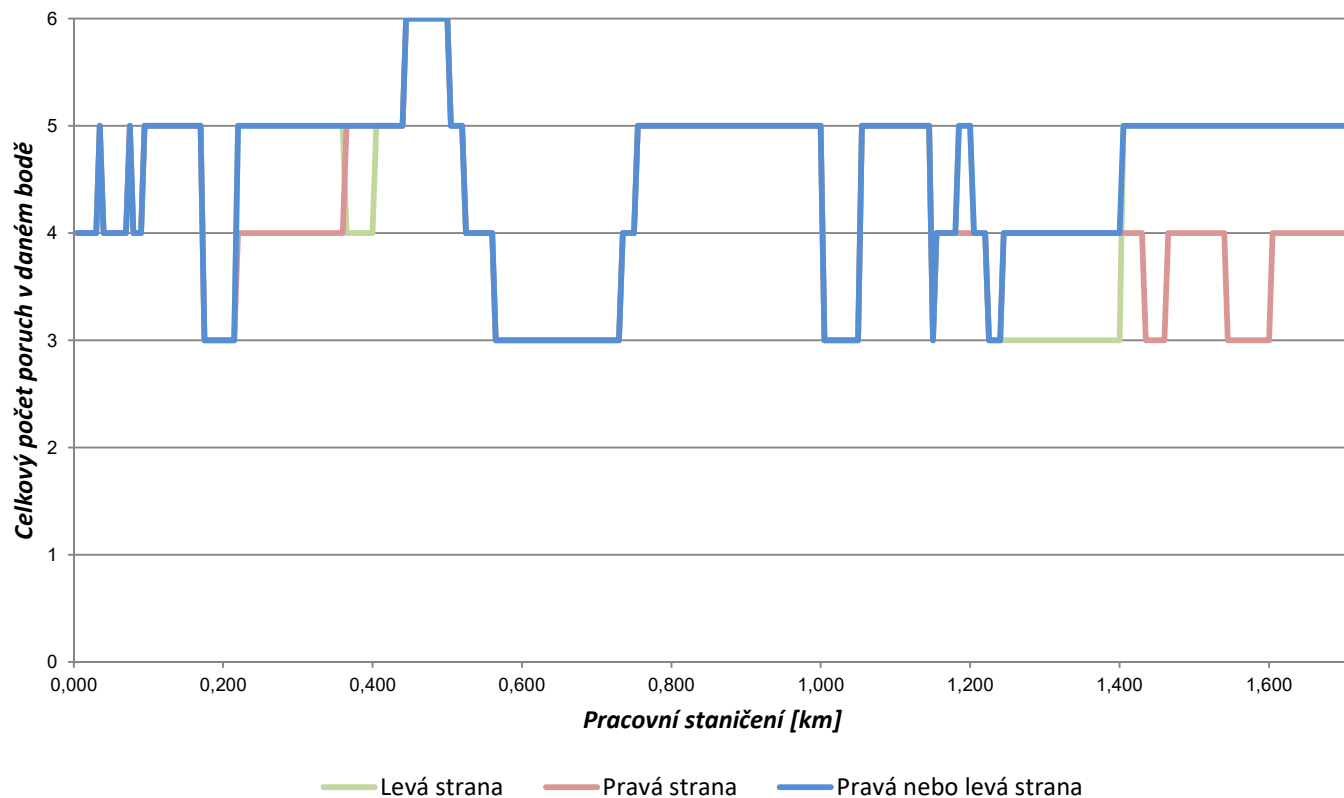
### Součtový graf poruch

Název poruchy	Celková délka postižených částí [m]			% zastižené délky komunikace			% ze všech zastižených poruch		
	L	P	L nebo P	L	P	L nebo P	L	P	L nebo P
Ztráta asfaltového tmelu	1710	1710	1710	100,0	100,0	100,0	22,3	22,3	22,3
Vysprávky	545	595	705	31,9	34,8	41,2	7,1	7,7	9,2
Mozaikové trhliny	1710	1710	1710	100,0	100,0	100,0	22,3	22,3	22,3
Síťové trhliny	1070	655	1110	62,6	38,3	64,9	13,9	8,5	14,5
Trhlina podélná rozvětvená	735	735	735	43,0	43,0	43,0	9,6	9,6	9,6
Vyjeté koleje	1710	1710	1710	100,0	100,0	100,0	22,3	22,3	22,3
