B . SOUHRNNÁ TECHNICKÁ ZPRÁVA

SOŠ, SOU a ZŠ Třešť – Modernizace pavilonu dílen, rekonstrukce chodeb

SOŠ, SOU a ZŠ Třešť, K Valše 1251/38 Třešť, budova Pavilonu dílen, p.č. 1536/4

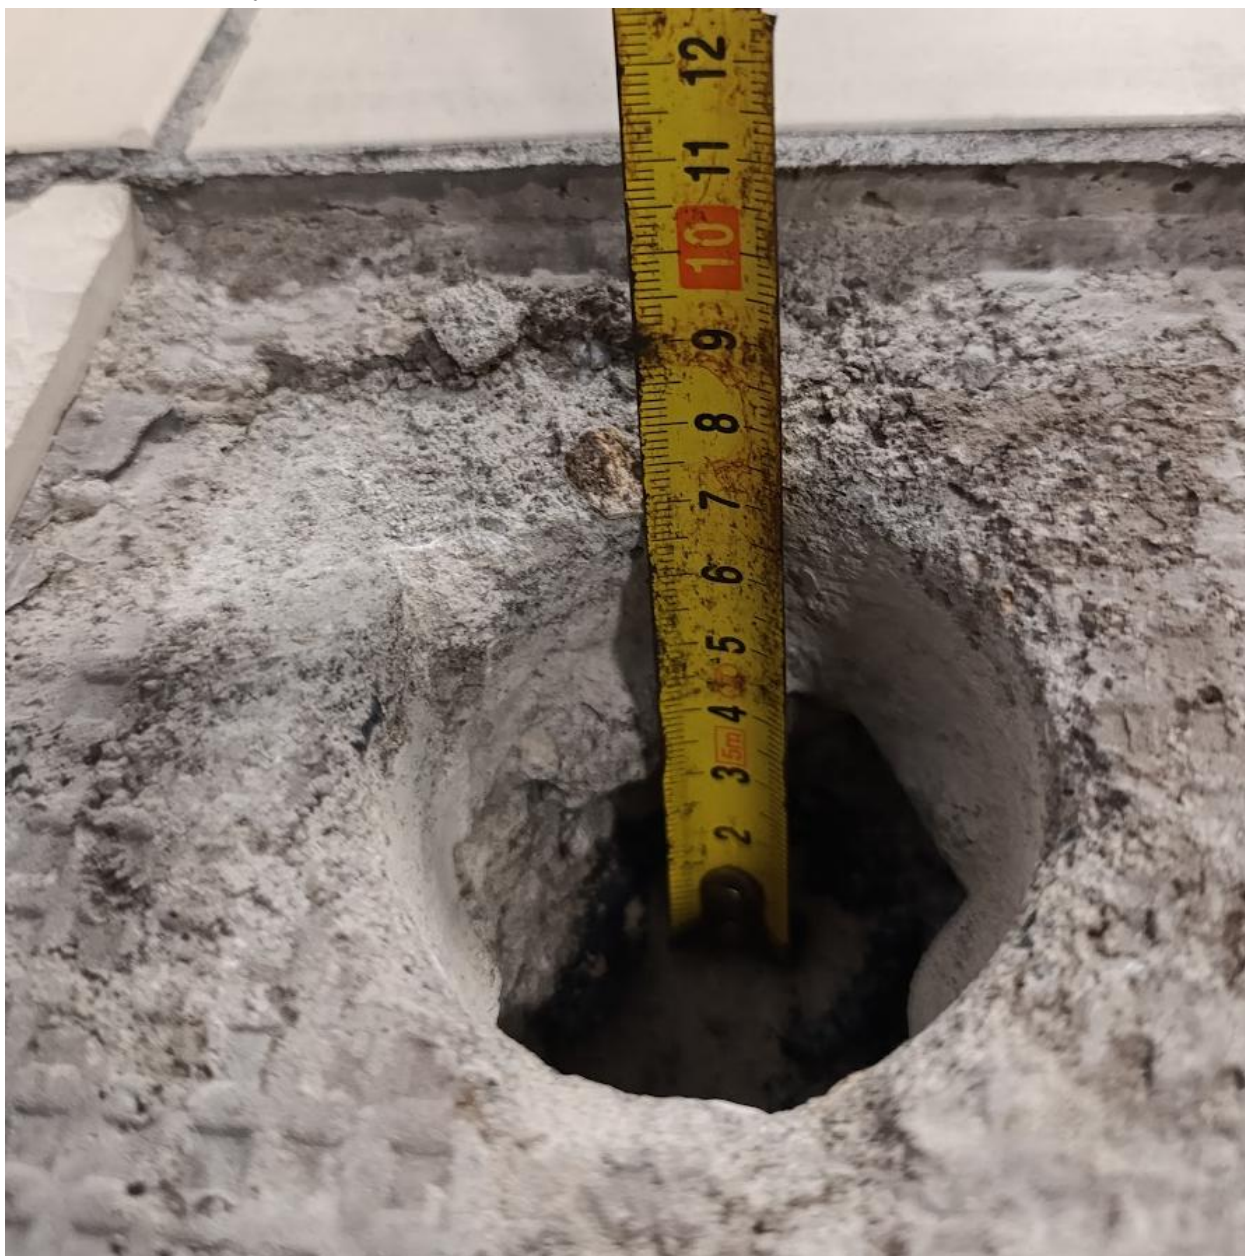
Obrázek 2: Sonda do podlahy v 1.NP – v prostoru levé části centrální chodby (m.č. 1.02)

V rámci přípravných prací byly realizovány celkem 4 sondy do skladby stávající konstrukce podlahy. Umístění sond bylo v 1.NP uprostřed centrální chodby, dále byly provedeny tři sondy ve 4.NP a to na schodišťových chodbách (pravá strana / levá strana objektu) a poslední sonda uprostřed poblíž objektové dilatace.

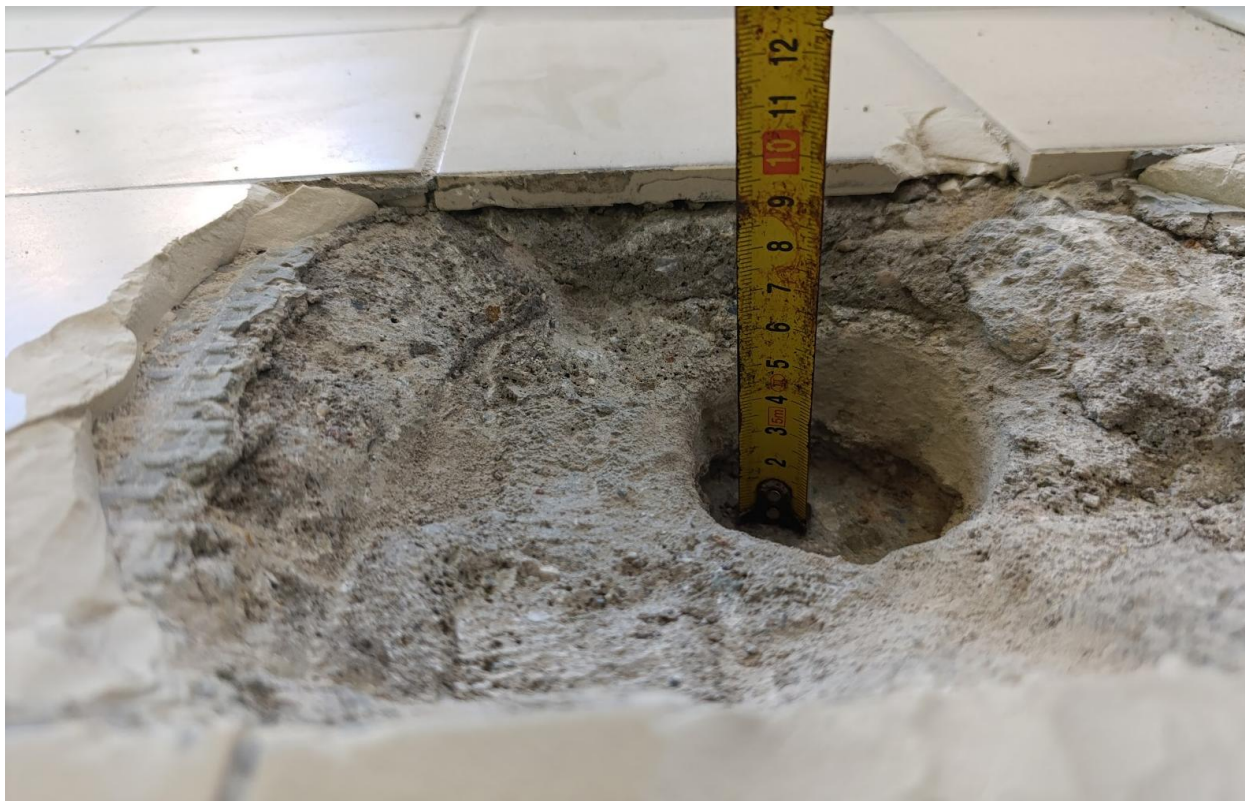
Obrázek 3: Sonda do podlahy ve 4.NP – schodišťová chodba vpravo (m.č. 4.03)

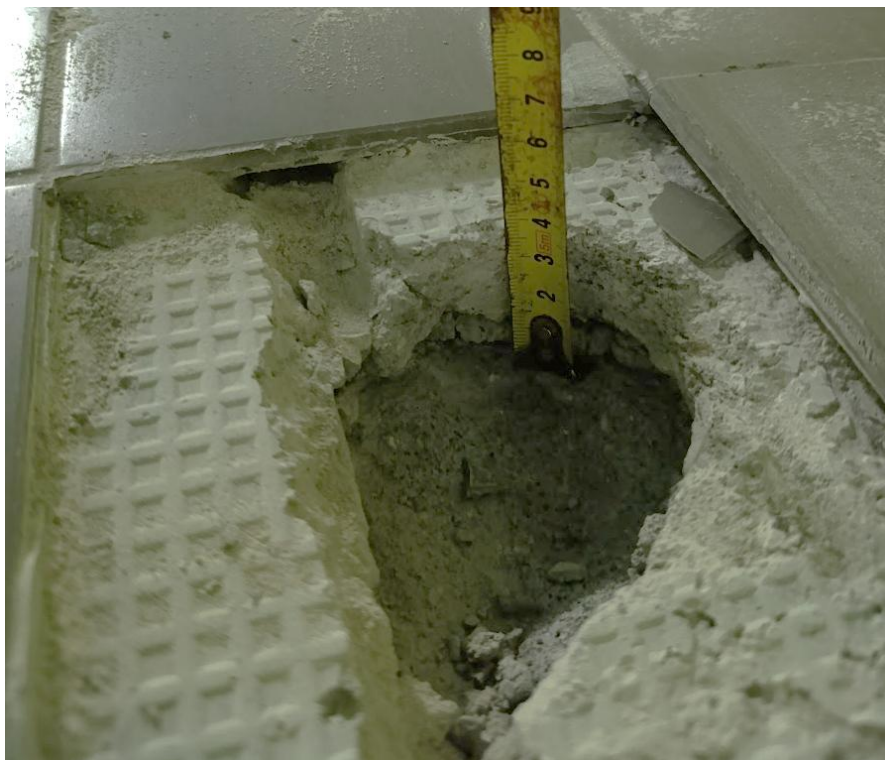
Obrázek 4: Sonda do podlahy ve 4.NP – centrální chodba poblíž objektové dilatace (m.č. 4.02)

SONDA 4.NP – uprostřed u objektové dilatace
