STÁVAJÍCÍ STAV, DEMOLICE - ČÁST 2

Investor: Krajská správa a údržba silnic Vysočiny, p.o.	
Místo: Kamenná, Tasov	Stupeň: PDPS	Datum: 01/2023
Akce: II/390 Kamenná – most ev. č. 390-008	Počet A4: 6 A4	
Objekt: SO 001 - DEMOLICE MOSTU ev. č. 390-008	Měřítko: 1:50	Paré:
Název: STÁVAJÍCÍ STAV, DEMOLICE - ČÁST 2	Číslo zakázky: 22 09	
	Č. výkresu: D.1.0.3

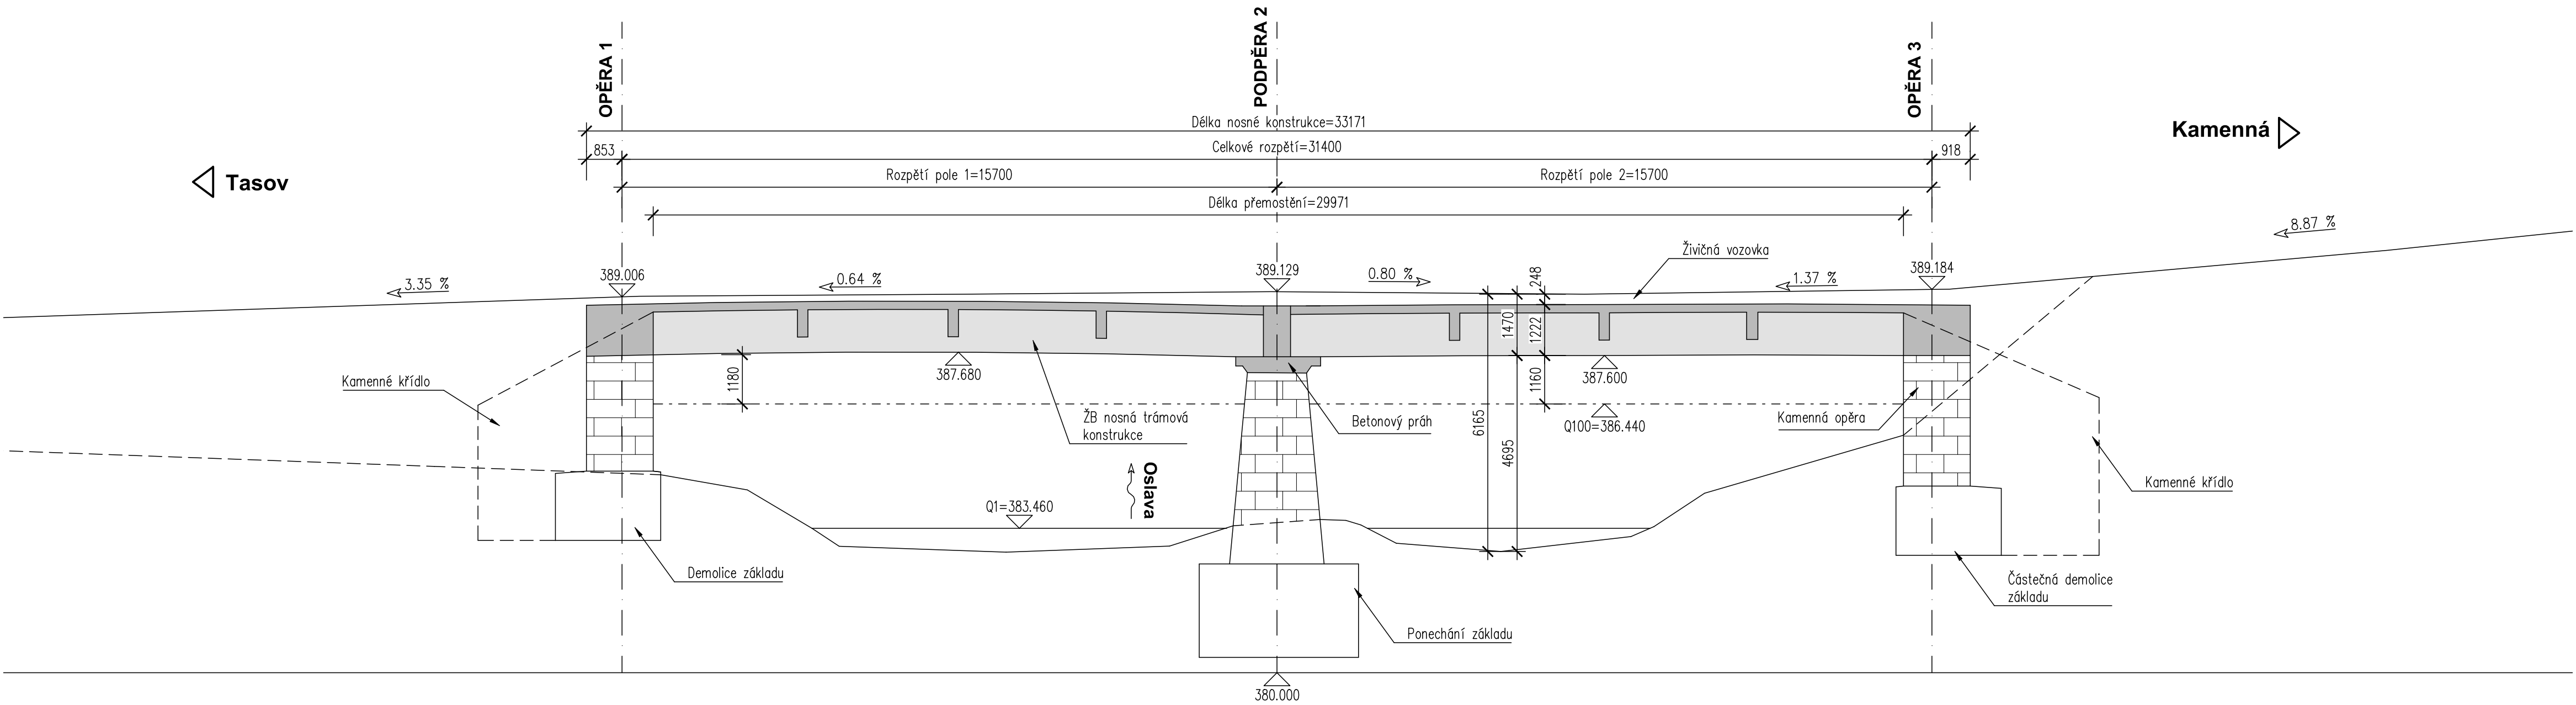
PODÉLNÝ ŘEZ 1:100

- Před započítím demolice musí být zhotovitelem zpracován Technologický postup demolice, který musí být schválen AD a TDI
- Nosná konstrukce bude podélnými řezy rozdělena na 5 částí, které budou poté pomocí jeřábu přesunuty do předpolí mostu. Poté dojde k úpravě na přepravní kusovitost.
