CÍLO VÝTVISKU		
Ing. Tomáš Duben	Bc. Lucie Nedelka	Ing. Tomáš Duben	Ing. Milan Otyřil				
STAVEBNÍK	Kraj Vysočina, Želiezka 180257, PSC 586 01, Jihlava			DATUM	02/24		
NÁZEV AKCE	S8 stavební Třebíč - Přístavba Domova mládeže - projektová dokumentace			MÍSTO AKCE	Hrobovická 1336/30		
NÁZEV ČÁSTI	D.1.1. Architektonicko stavební řešení	C. POZEMK		REVIZE	DPS		
NÁZEV ČÁSTI		KAT. ÚZEMÍ		ÚZEL			
OBSAH VÝKRESU		3NP_Schéma - stávající/bourané KCE			FORMÁT	785/594	
					PROČÍSLO

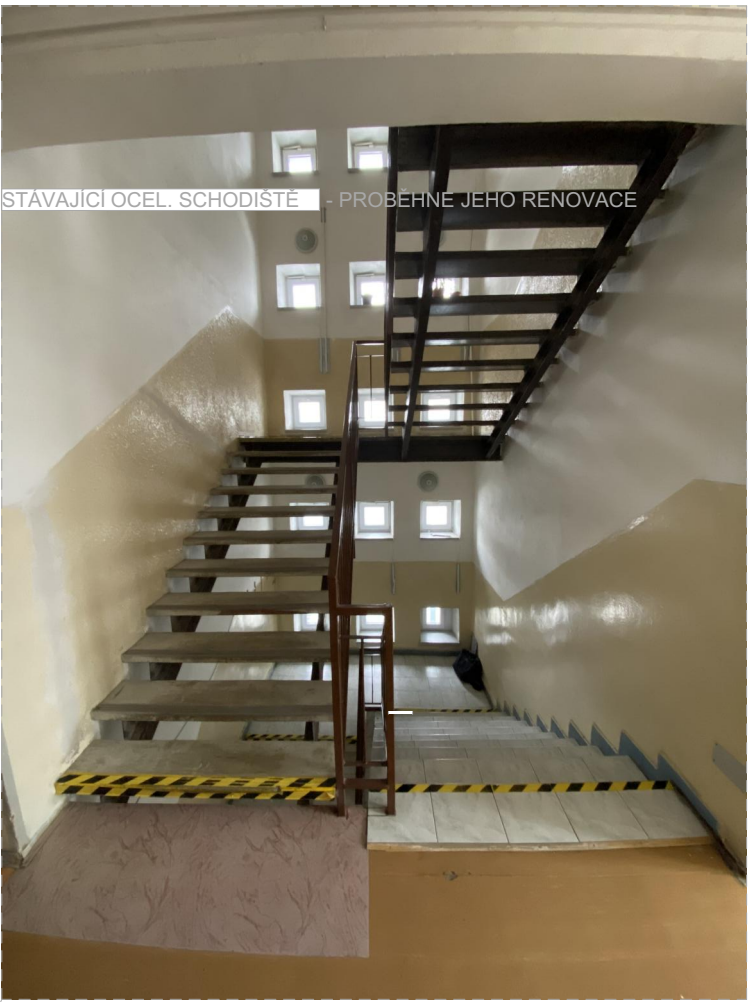
- BOURANÉ KONSTRUKCE
- STÁVAJÍCÍ KANALIZACE - RUŠENÁ (JEDNÁ SE O PŘEDPOKLAD VEDENÍ TRASY KANALIZACE Z PŮVODNÍ PD)
- ODSTRANĚNÍ CELÉHO SOUVRSTVÍ STÁVAJÍCÍ SKLADBY PODLAHY: NÁSLAPNÁ VRSTVA PVC/ KER. DLAŽBA, 70 mm CEMENTOVÉHO POTĚRU, ASFALTOVÁ HI, 80 mm PODKLADNÍHO BETONU, 250 mm SUTĚ + STÁVAJÍCÍ TERÉN V MÍSTĚ VÝKOPU RÝHY PRO KANALIZACI. HI BUDE ŘEŠENA TAK, ABY ŠLA DOPLOUŽIT (BUDE PONECHÁN PŘESAHI 100 mm). NOVÉ BUDE ŘEŠENO CELÉ NOVĚ SOUVRSTVÍ PODLAHY, cca 70 m<sup>2</sup> ALTERNATIVNĚ BUDE ŘEŠENO VYTAŽENÍM HI 100 mm NA STĚNU A ZAKONČENÍM

- BOURACÍ PRÁCE**
- DEMONTÁŽ STÁVAJÍCÍHO ŽEBŘÍKU (JEHO PŘESUN)
  - DEMOLICE VENKOVNÍHO SCHODIŠTĚ VČETNĚ ZÁKLADOVÝCH KONSTRUKCÍ
  - ODSTRANĚNÍ PŘÍČEK, VYTVOŘENÍ NOVÝCH OTVORŮ V ROZSAHU DLE PD

- OMÍTKY A OBKLADY BUDOU OSEKÁNY V CELÉM ROZSAHU REKONSTRUKCE NA NOSNOU KONSTRUKCI ZDIVA (OMÍTKY STROPŮ BUDOU PONECHÁNY)
  - PODLAHY BUDOU DEMONTOVÁNY NA STROPNÍ KONSTRUKCI NEBO ÚNOSNOU BET. VRSTVU
