VÝPIS STÁVAJÍCÍCH PRVKŮ VÝCHODNÍ FASÁDY

OBLASTNÍ GALERIE VYSOČINY V JIHLAVĚ

DATUM: 03/2024

VÝPIS S. PRVKŮ
STÁVAJÍCÍ PRVKY

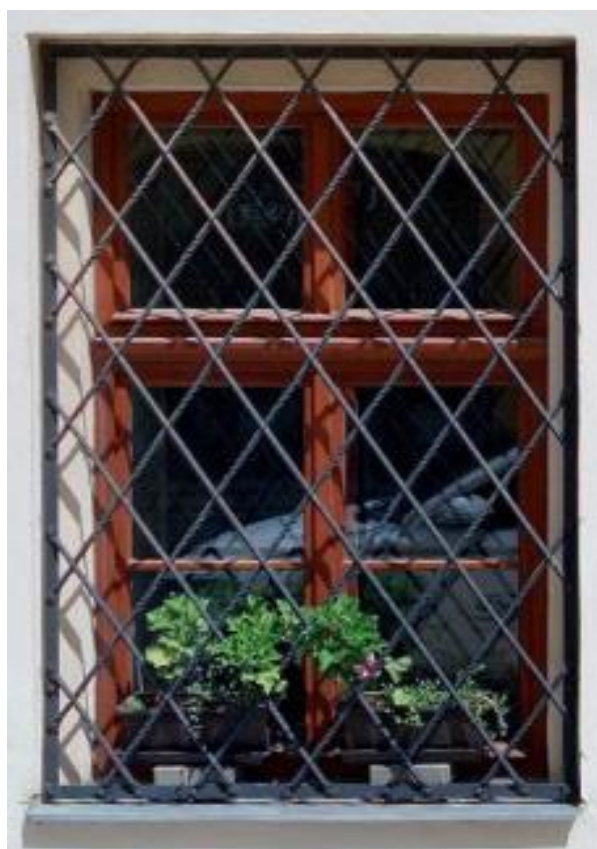
označení prvku: TO/1.01

název prvku: KASTLOVÉ OKNO

šířka [mm]	výška [mm]	plocha [m ²]
1270	1720	3,0

pravděpodobný původ přelom 20./21. stol.
kastlové okno s vnější a vnitřní rovinou křídel;
obě roviny otvíravé do interiéru

technicky i tvarově způsobilá

demontáž pro další použití

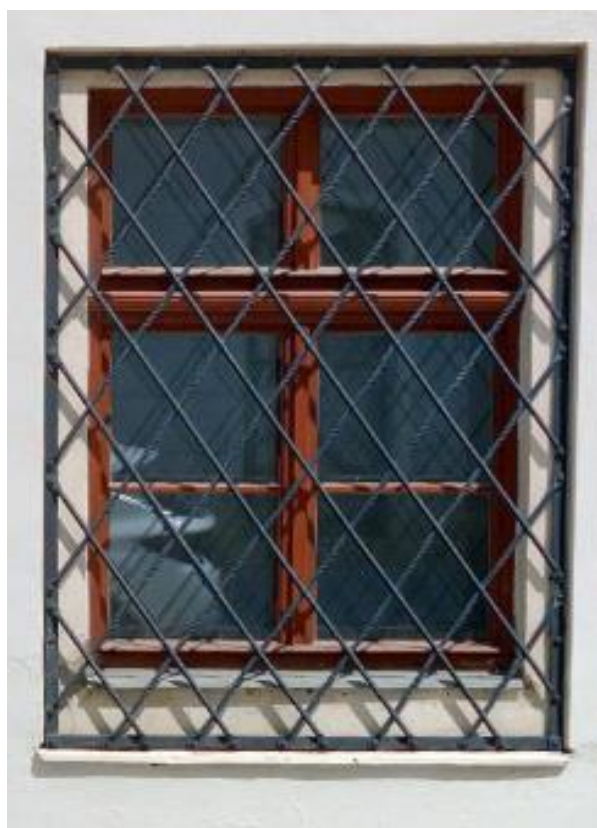
označení prvku: TO/1.02

název prvku: KASTLOVÉ OKNO

šířka [mm]	výška [mm]	plocha [m ²]
1190	1590	1,9

pravděpodobný původ přelom 20./21. stol.
kastlové okno s vnější a vnitřní rovinou křídel;
obě roviny otvíravé do interiéru

technicky i tvarově způsobilá

demontáž pro další použití

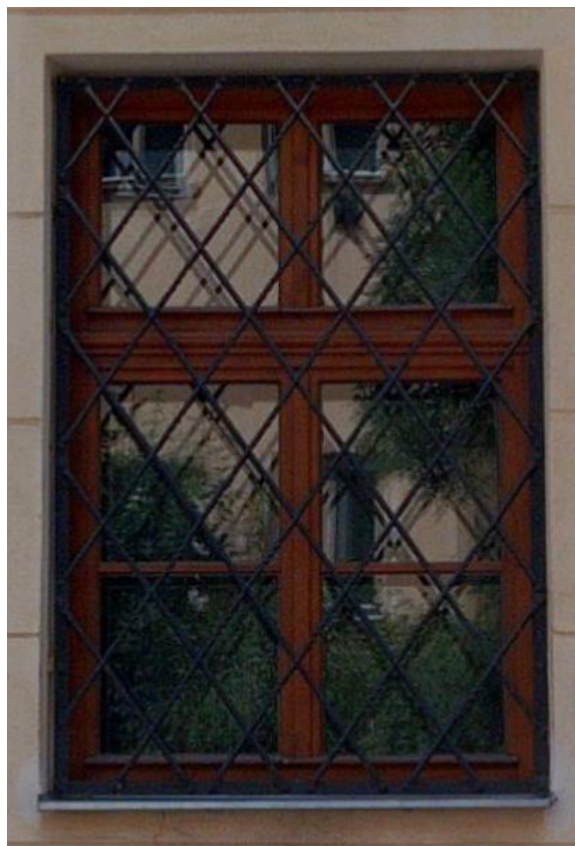
označení prvku: TO/1.03

název prvku: KASTLOVÉ OKNO

šířka [mm]	výška [mm]	plocha [m ²]
1200	1900	2,3

pravděpodobný původ přelom 20./21. stol.
kastlové okno s vnější a vnitřní rovinou křídel;
obě roviny otvíravé do interiéru

technicky i tvarově způsobilá

revize + nátěr

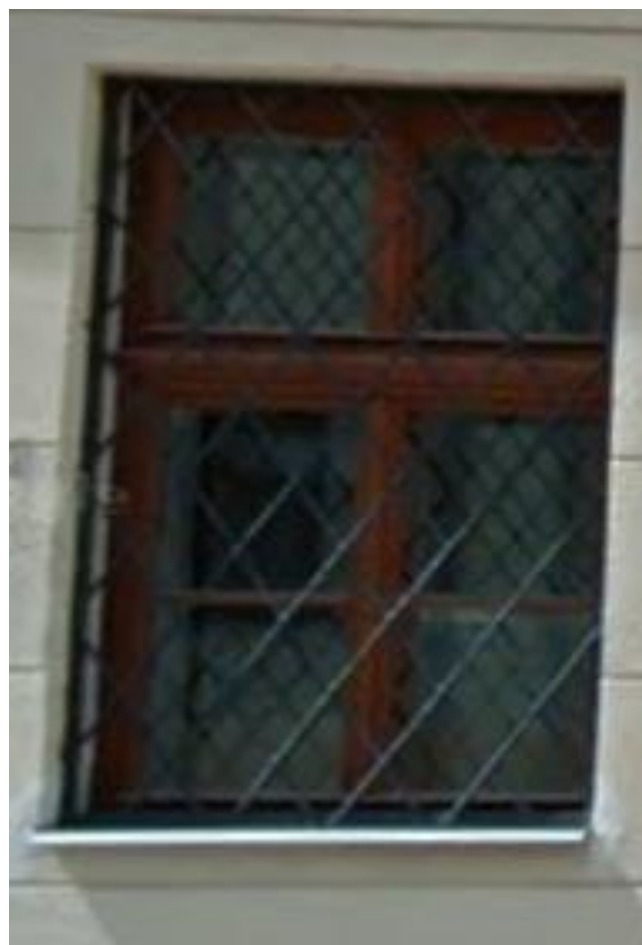
označení prvku: TO/1.04

název prvku: KASTLOVÉ OKNO

šířka [mm]	výška [mm]	plocha [m ²]
1100	1900	2,1

pravděpodobný původ přelom 20./21. stol.
kastlové okno s vnější a vnitřní rovinou křídel;
obě roviny otvíravé do interiéru

technicky i tvarově způsobilá

revize + nátěr

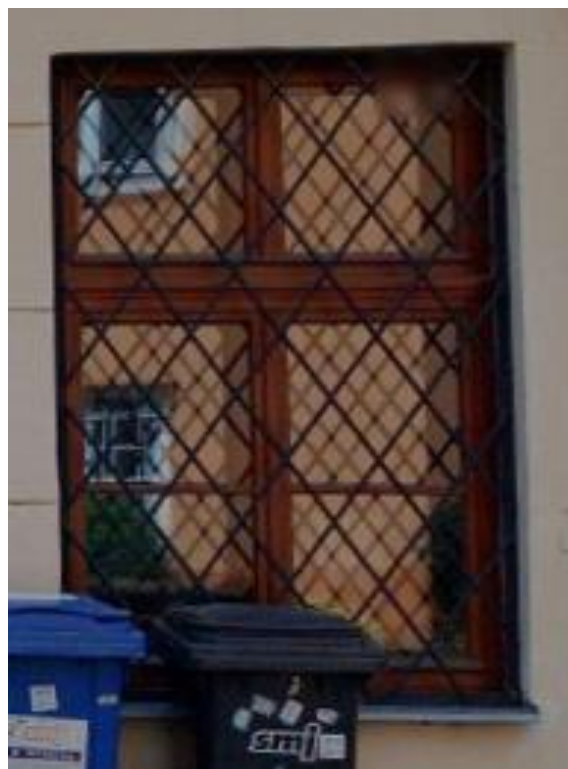
označení prvku: TO/1.05

název prvku: KASTLOVÉ OKNO

šířka [mm]	výška [mm]	plocha [m ²]
1250	1900	2,4

pravděpodobný původ přelom 20./21. stol.
kastlové okno s vnější a vnitřní rovinou křídel;
obě roviny otvíravé do interiéru

technicky i tvarově způsobilá

revize + nátěr

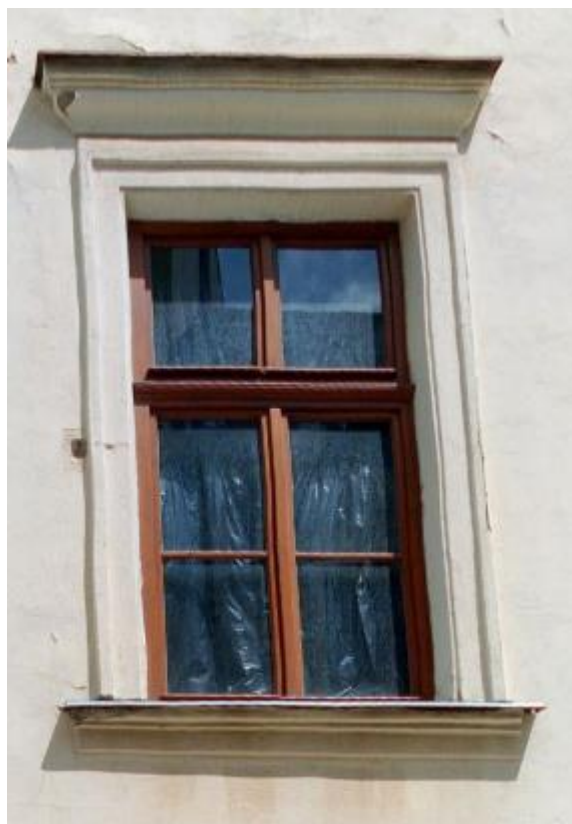
označení prvku: TO/2.01

název prvku: KASTLOVÉ OKNO

šířka [mm]	výška [mm]	plocha [m ²]
1210	2100	2,6

pravděpodobný původ přelom 20./21. stol.
kastlové okno s vnější a vnitřní rovinou křídel;
obě roviny otvíravé do interiéru

technicky i tvarově způsobilá

revize + nátěr

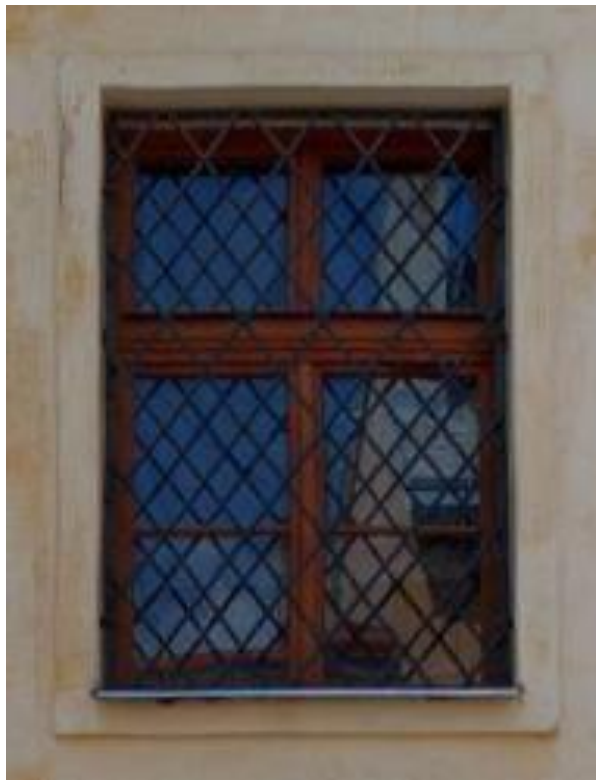
<p>označení prvku: TO/2.02</p> <p>název prvku: KASTLOVÉ OKNO</p>	<p>orientační rozměry prvku:</p> <table><tr><td>šířka [mm]</td><td>výška [mm]</td><td>plocha [m²]</td></tr><tr><td>1280</td><td>1860</td><td>2,4</td></tr></table> <p>počet kusů: 7 ks umístění: východní fasáda</p>	šířka [mm]	výška [mm]	plocha [m ²]	1280	1860	2,4
šířka [mm]	výška [mm]	plocha [m ²]					
1280	1860	2,4					
<p><u>popis prvku:</u></p> <p>pravděpodobný původ přelom 20./21. stol. kastlové okno s vnější a vnitřní rovinou křídel; obě roviny otvíravé do interiéru</p> <p>technicky i tvarově způsobilá</p> <p>revize + nátěr</p>

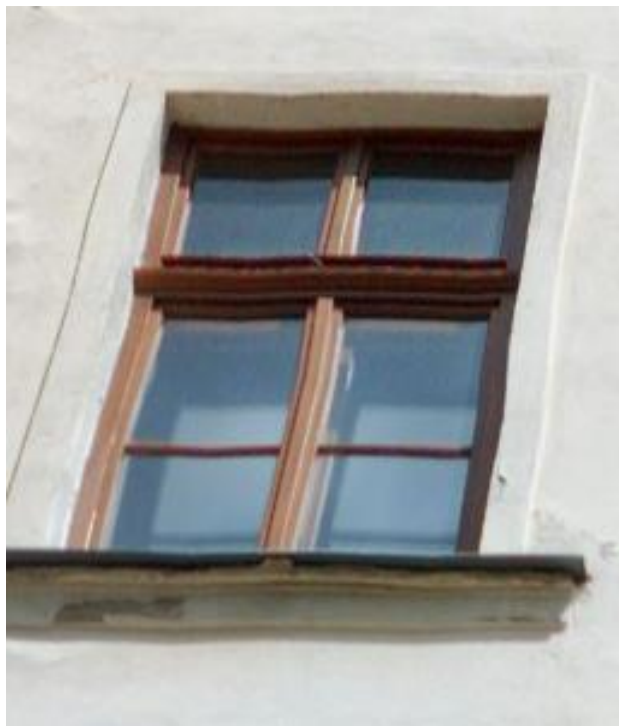
označení prvku: TO/3.01

název prvku: KASTLOVÉ OKNO

šířka [mm]	výška [mm]	plocha [m ²]
1210	2100	2,6

pravděpodobný původ přelom 20./21. stol.
kastlové okno s vnější a vnitřní rovinou křídel;
obě roviny otvíravé do interiéru

technicky i tvarově způsobilá

revize + nátěr

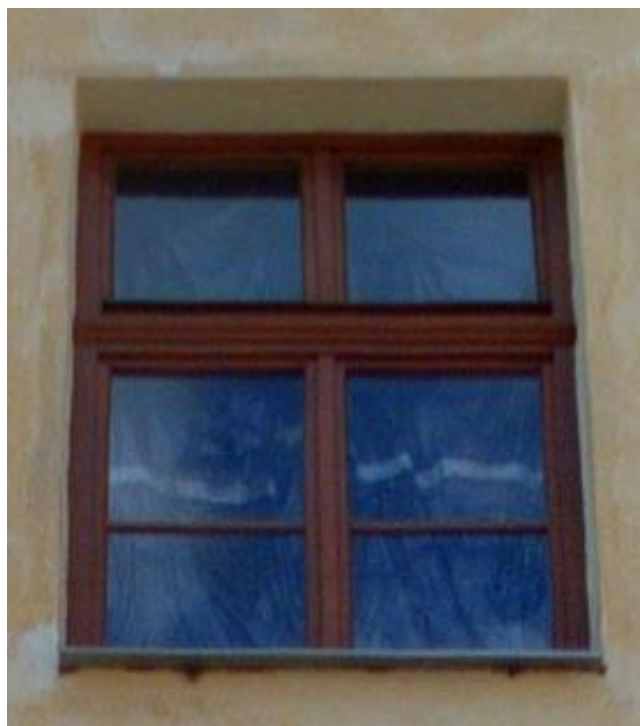
označení prvku: TO/3.02
TO/4.02

název prvku: KASTLOVÉ OKNO

šířka [mm]	výška [mm]	plocha [m ²]
1280	1860	2,4

pravděpodobný původ přelom 20./21. stol.
kastlové okno s vnější a vnitřní rovinou křídel;
obě roviny otvíravé do interiéru

technicky i tvarově způsobilá

revize + nátěr

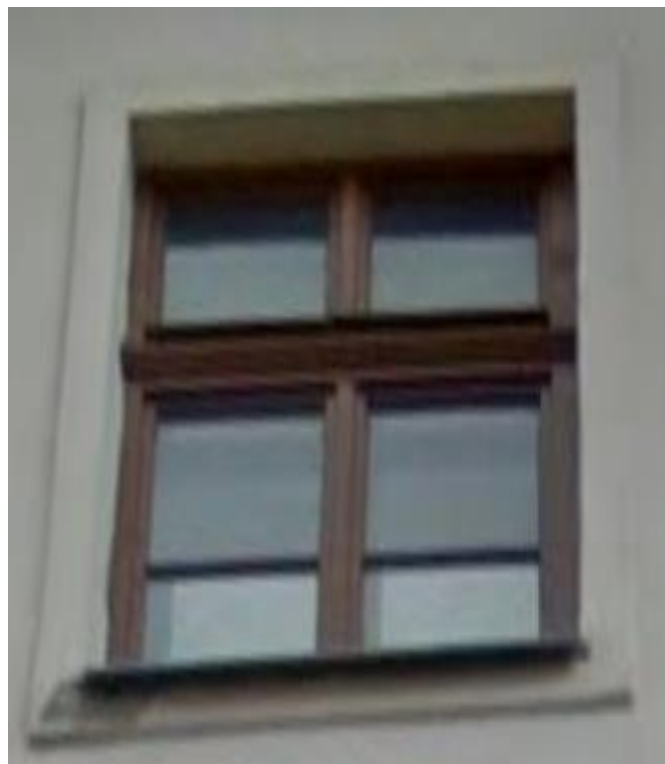
označení prvku: TO/4.01

název prvku: KASTLOVÉ OKNO

šířka [mm]	výška [mm]	plocha [m ²]
1070	1730	1,9

pravděpodobný původ přelom 20./21. stol.
kastlové okno s vnější a vnitřní rovinou křídel;
obě roviny otvíravé do interiéru

technicky i tvarově způsobilá

revize + nátěr

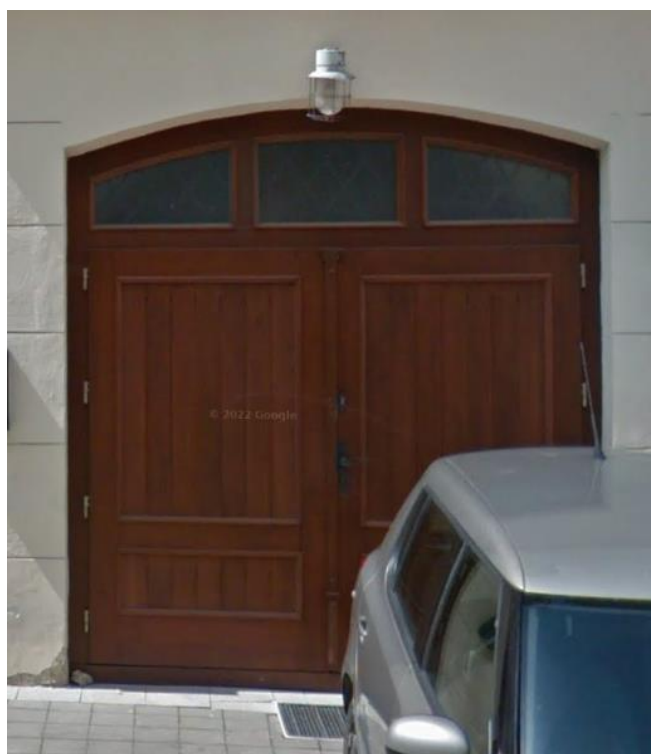
označení prvku: TD/1.02

název prvku: DVOUKŘÍDLÉ DVEŘE

šířka [mm]	výška [mm]	plocha [m ²]
2750	2840	7,8

pravděpodobný původ přelom 20./21. stol.
dvoukřídle vstupní dveře s proskleným
nadsvětlíkem

technicky i tvarově způsobilá

demontáž pro další použití

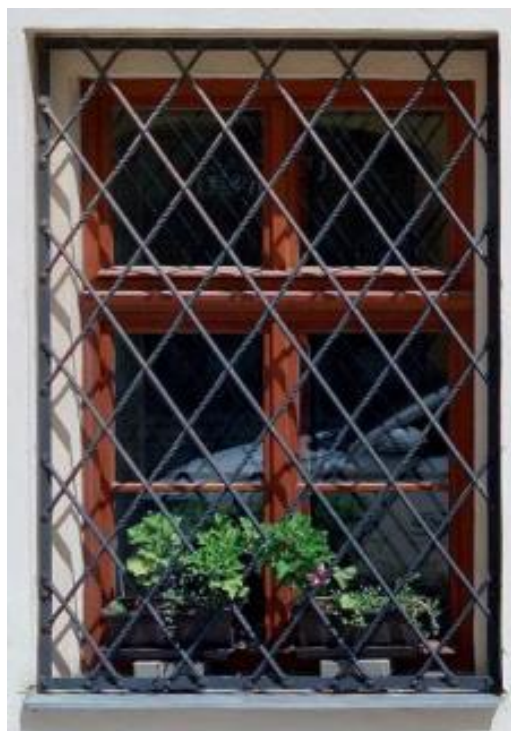
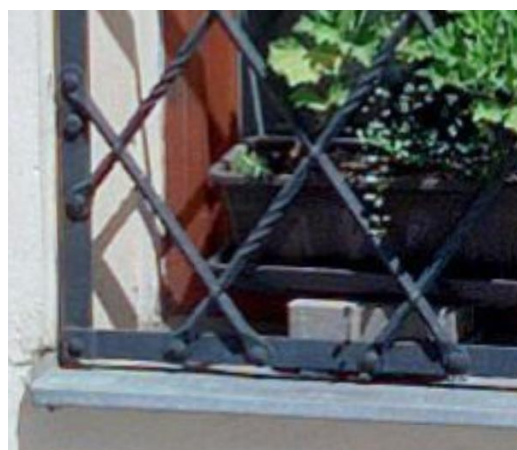
označení prvku: Z/1.01

název prvku: OKENNÍ MŘÍŽ

šířka [mm]	výška [mm]	plocha [m ²]
1530	1900	2,9

pravděpodobný původ přelom 20./21. stol.
okenní mříž; rám je tvořen čtyřmi pásovinami
svařenými do tvaru obdélníku; uprostřed rámu
jsou diagonálně křížené pruty; na vnější straně
přivařeny k rámu mříže

technicky i tvarově způsobilá

demontáž pro další použití

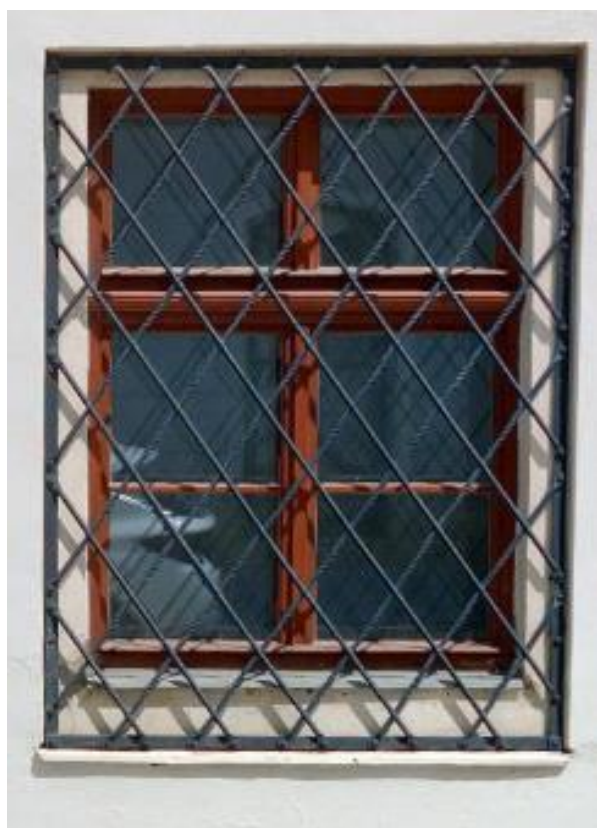
označení prvku: Z/1.02

název prvku: OKENNÍ MŘÍŽ

šířka [mm]	výška [mm]	plocha [m ²]
1450	1850	2,7

pravděpodobný původ přelom 20./21. stol.
okenní mříž; rám je tvořen čtyřmi pásovinami
svařenými do tvaru obdélníku; uprostřed rámu
jsou diagonálně křížené pruty; na vnější straně
přivařeny k rámu mříže

technicky i tvarově způsobilá

demontáž pro další použití

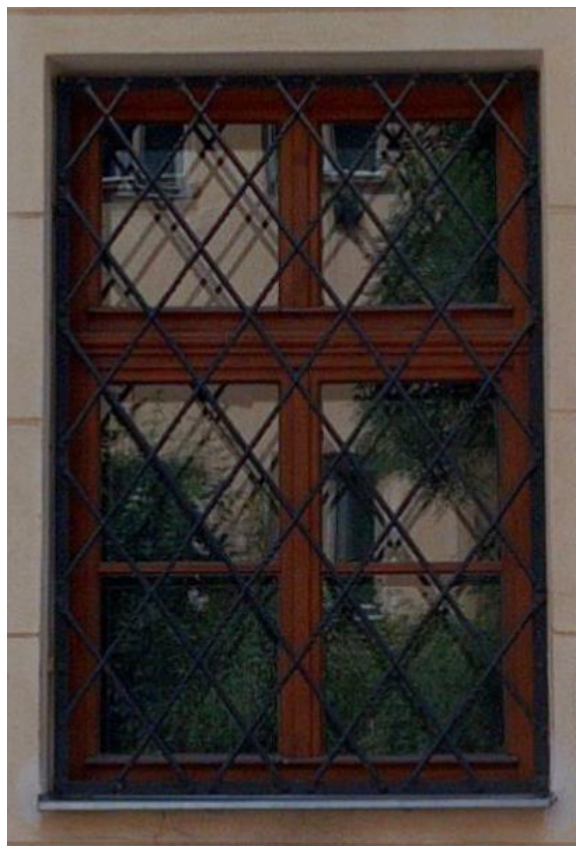
označení prvku: Z/1.03

název prvku: OKENNÍ MŘÍŽ

šířka [mm]	výška [mm]	plocha [m ²]
1200	1900	2,3

pravděpodobný původ přelom 20./21. stol.
okenní mříž; rám je tvořen čtyřmi pásovinami
svařenými do tvaru obdélníku; uprostřed rámu
jsou diagonálně křížené pruty; na vnější straně
přivařeny k rámu mříže

technicky i tvarově způsobilá

revize + nátěr

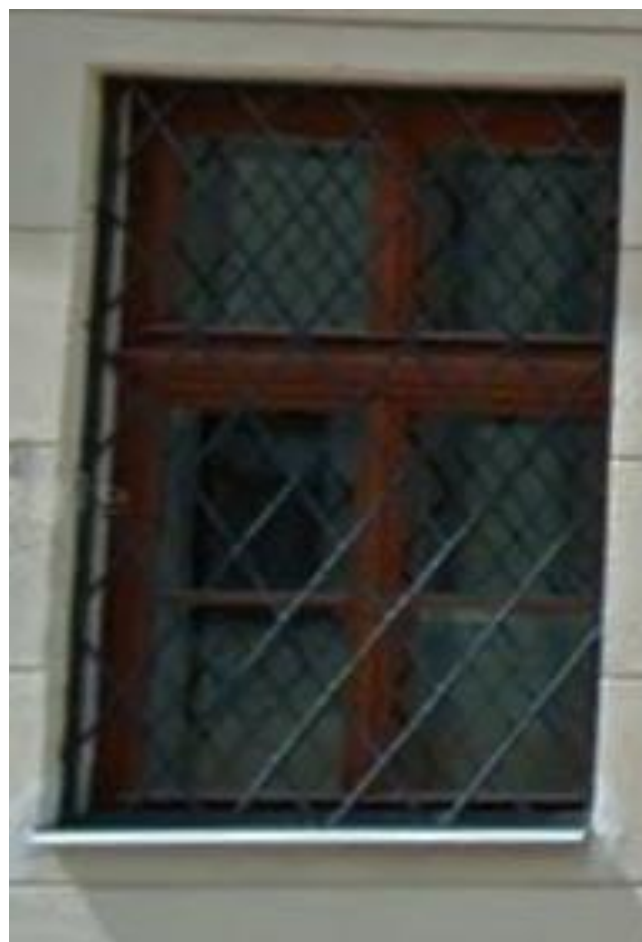
označení prvku: Z/1.04

název prvku: OKENNÍ MŘÍŽ

šířka [mm]	výška [mm]	plocha [m ²]
1100	1900	2,1

pravděpodobný původ přelom 20./21. stol.
okenní mříž; rám je tvořen čtyřmi pásovinami
svařenými do tvaru obdélníku; uprostřed rámu
jsou diagonálně křížené pruty; na vnější straně
přivařeny k rámu mříže

technicky i tvarově způsobilá

revize + nátěr

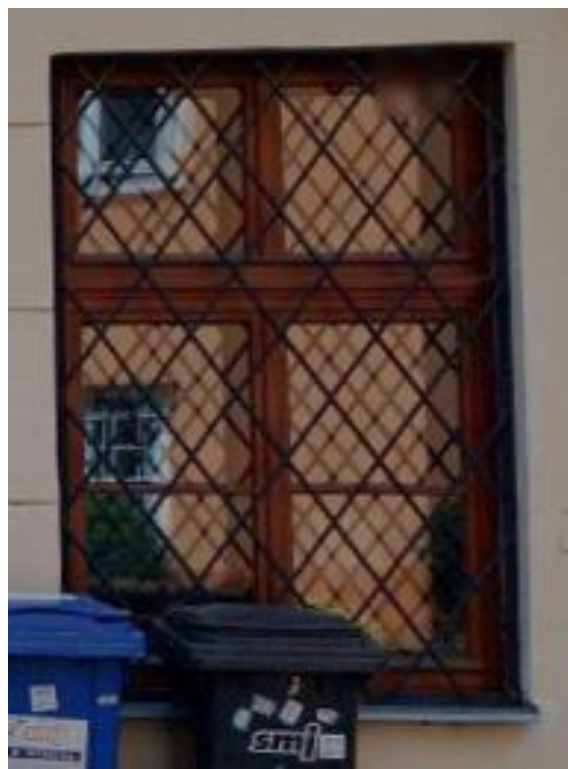
označení prvku: Z/1.05

název prvku: OKENNÍ MŘÍŽ

šířka [mm]	výška [mm]	plocha [m ²]
1250	1900	2,4

pravděpodobný původ přelom 20./21. stol.
okenní mříž; rám je tvořen čtyřmi pásovinami
svařenými do tvaru obdélníku; uprostřed rámu
jsou diagonálně křížené pruty; na vnější straně
přivařeny k rámu mříže

technicky i tvarově způsobilá

revize + nátěr

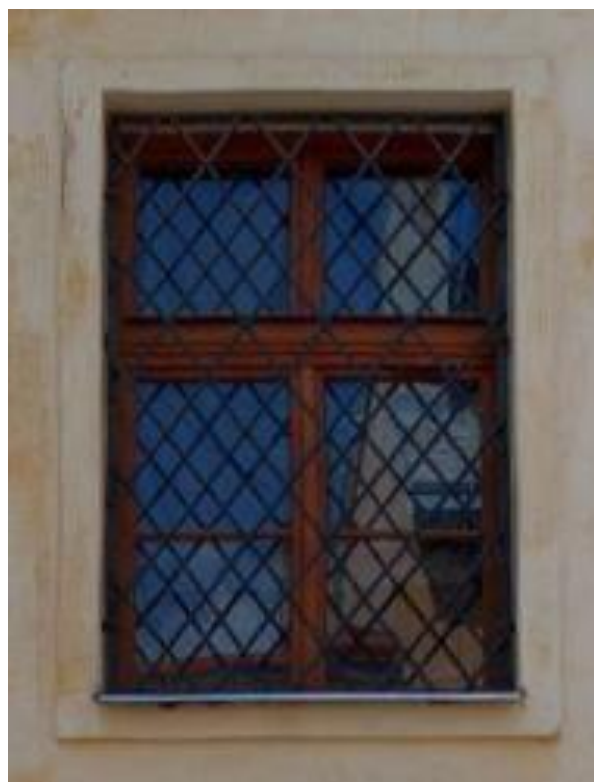
označení prvku: Z/2.01

název prvku: OKENNÍ MŘÍŽ

šířka [mm]	výška [mm]	plocha [m ²]
1280	1860	2,4

pravděpodobný původ přelom 20./21. stol.
okenní mříž; rám je tvořen čtyřmi pásovinami
svařenými do tvaru obdélníku; uprostřed rámu
jsou diagonálně křížené pruty; na vnější straně
přivařeny k rámu mříže

technicky i tvarově způsobilá

revize + nátěr

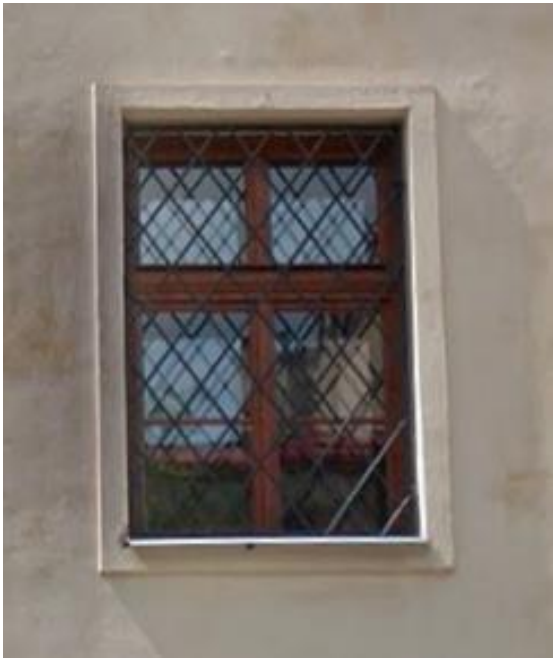
<p>označení prvku: ST/2.02</p> <p>název prvku: OKENNÍ ŠAMBRÁNA</p>	<p>orientační rozměry prvku:</p> <p>plocha [m²] 0,7</p> <p>počet kusů: 6 ks umístění: východní fasáda</p>
<p><u>popis prvku:</u></p> <p>vznik štku 1969 s profilací odpovídající trendům tehdejší doby</p> <p>bude provedena oprava a zostření stávající profilace</p>
