VÝPIS STÁVAJÍCÍCH PRVKŮ ZÁPADNÍ FASÁDY

OBLASTNÍ GALERIE VYSOČINY V JIHLAVĚ

ZADAVATEL: Oblastní galerie Vysočiny v Jihlavě
Komenského 10
586 01 Jihlava

DATUM: 03/2024

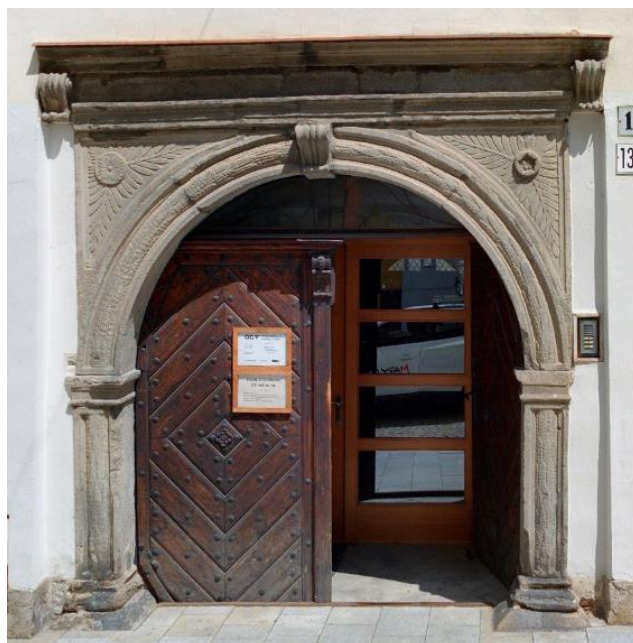
označení prvku: TD/1.01

název prvku: DVOUKŘÍDLÉ DVEŘE

vstupní dvoukřídlé vstupní (renesanční ?) dveře s
proskleným nadsvětlíkem

původní – dobrý technický stav s běžnými
známkami opotřebení

prvek bude restaurován odborníkem s
příslušným oprávněním MK ČR

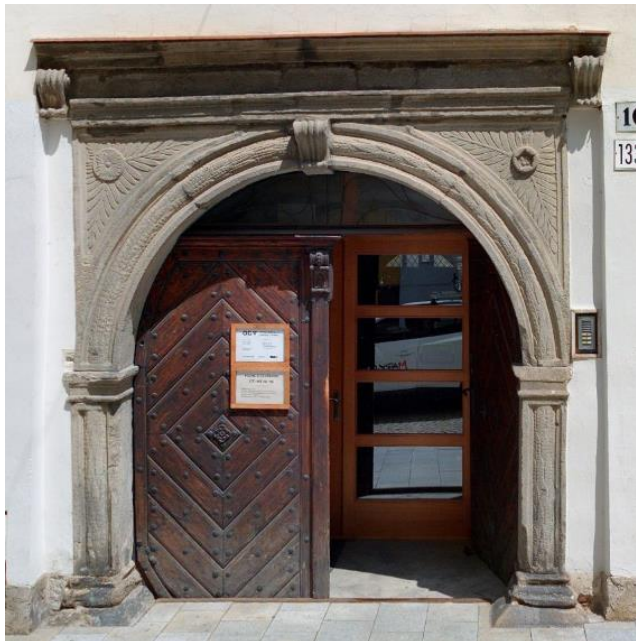
<p>označení prvku: S/1.01</p> <p>název prvku: KAMENNÝ PORTÁL</p>	<p>orientační rozměry prvku:</p> <table><tr><td>šířka [mm]</td><td>výška [mm]</td><td>plocha [m²]</td></tr><tr><td>3245</td><td>370</td><td>1,2</td></tr></table> <p>počet kusů: 1 ks umístění: západní fasáda</p>	šířka [mm]	výška [mm]	plocha [m²]	3245	370	1,2
šířka [mm]	výška [mm]	plocha [m²]					
3245	370	1,2					
<p><u>popis prvku:</u></p> <p>renesanční kamenný portál, v jenom místě se zachovanou okrovou polychromií s betonovými doplňky; restaurovaný v 60.letech 20.stol.</p> <p>původní – dobrý technický stav s běžnými známkami opotřebení</p> <p>prvek bude restaurován odborníkem s příslušným oprávněním MK ČR</p>	<div>

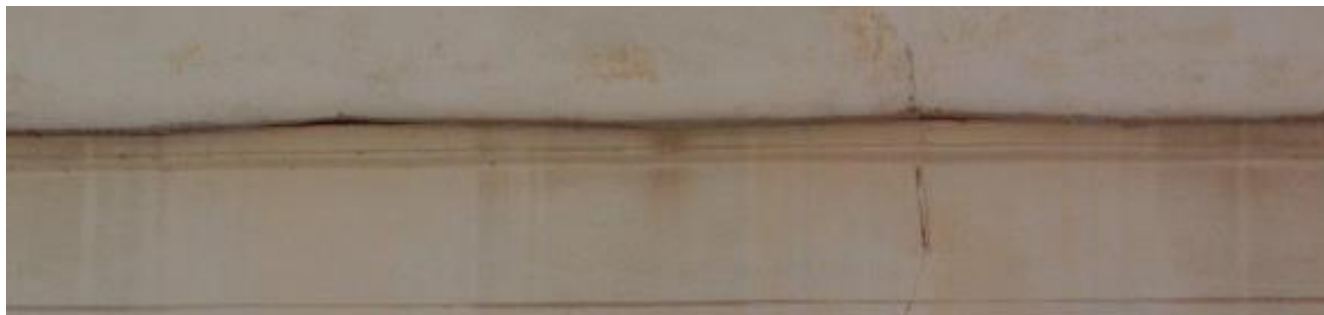
označení prvku: ST/1.01

název prvku: KORDONOVÁ ŘÍMSA

vznik štuky 1969?

s profilací odpovídající trendům tehdejší doby

bude provedena oprava a zostření stávající profilace v řemeslném režimu

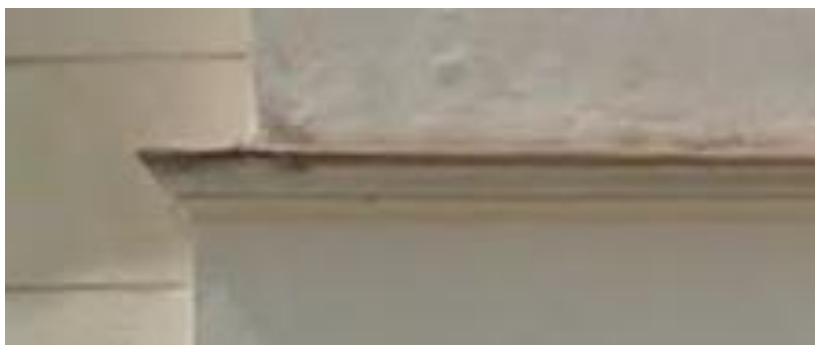
označení prvku: ST/1.02

název prvku: KORDONOVÁ ŘÍMSA

vznik štuky 1969?

s profilací odpovídající trendům tehdejší doby

bude provedena oprava a zostření stávající profilace v řemeslném režimu

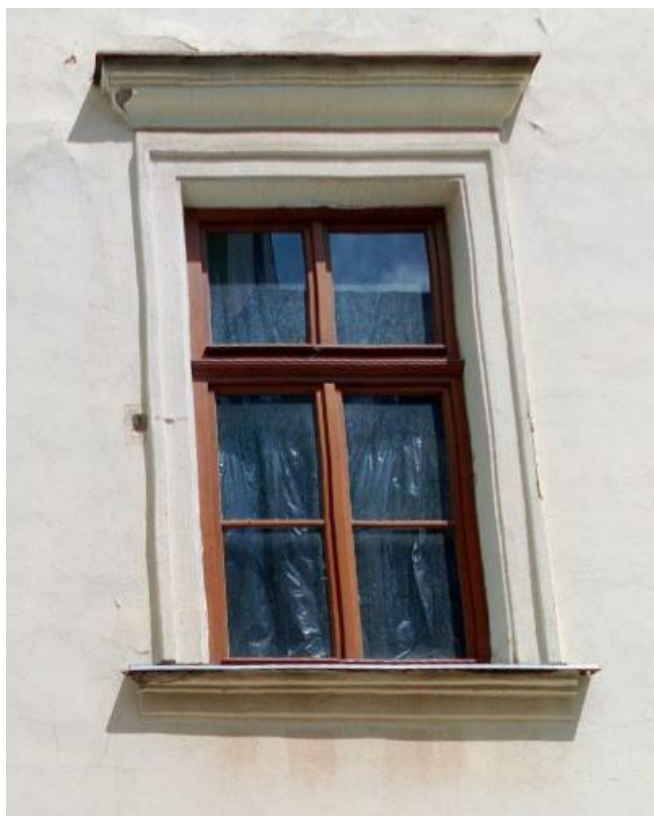
označení prvku: ST/2.01

název prvku: NADODOKENNÍ ŘÍMSA
A OKENNÍ ŠAMBRÁNA

vznik štku 1969
s profilací odpovídající trendům tehdejší doby

bude provedena oprava a zostření stávající
profilace v řemeslném režimu

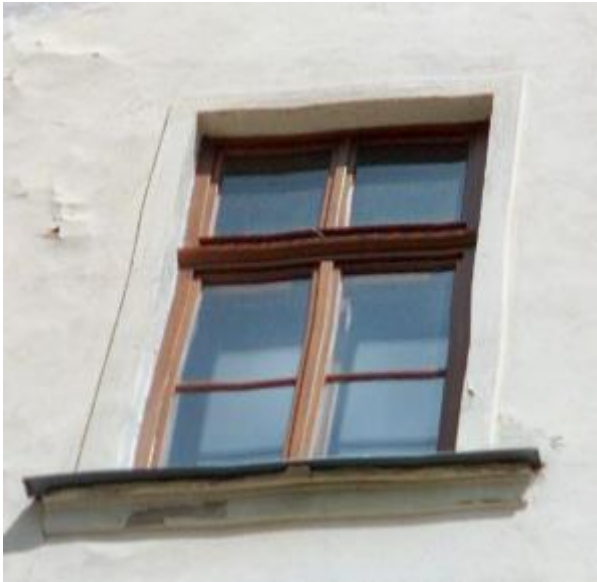
<p>označení prvku: ST/3.01</p> <p>název prvku: PODOKENNÍ ŘÍMSA A OKENNÍ ŠAMBRÁNA</p>	<p>orientační rozměry prvku:</p> <p>plocha [m²] 0,8</p> <p>počet kusů: 6 ks umístění: západní fasáda</p>
<p><u>popis prvku:</u></p> <p>vznik štku 1969 s profilací odpovídající trendům tehdejší doby</p> <p>bude provedena oprava a zostření stávající profilace v řemeslném režimu</p>

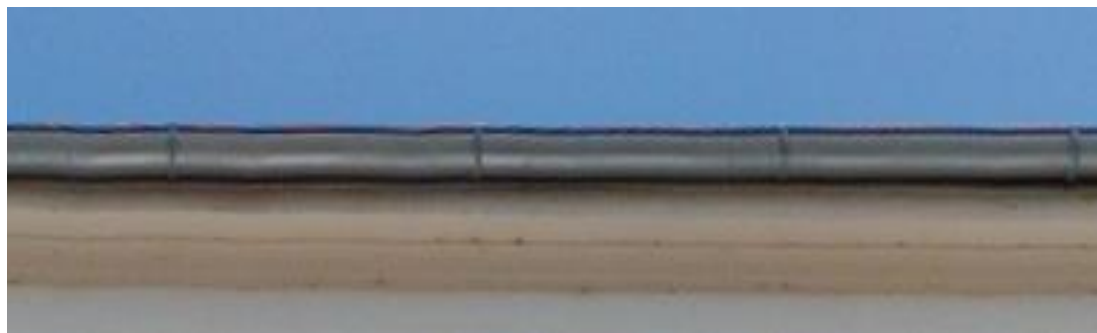
označení prvku: ST/4.02	orientační rozměry prvku:		
název prvku: KORUNNÍ ŘÍMSA	šířka [mm] 17680	výška [mm] 240	plocha [m ²] 4,3
počet kusů: 1 ks			
umístění: západní fasáda

vznik štuky 1969

s profilací odpovídající trendům tehdejší doby

bude provedena oprava a zostření stávající profilace v řemeslném režimu

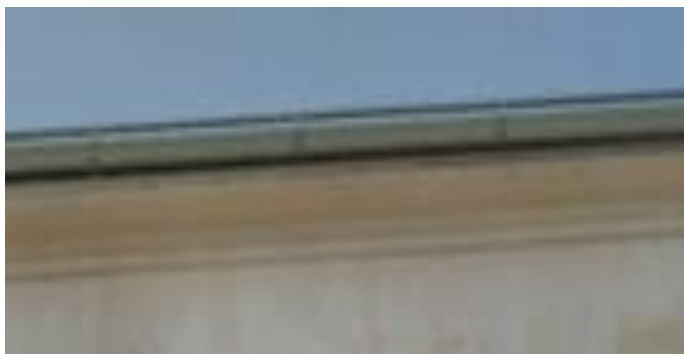
označení prvku: ST/4.03

název prvku: KORUNNÍ ŘÍMSA

vznik štku 1969

s profilací odpovídající trendům tehdejší doby

bude provedena oprava a zostření stávající profilace v řemeslném režimu
