Protokol o zkoušce - stanovení suma PAU ve znovuzískané asfaltové směsi podle ČSN EN 15527

stavba: **Silnice II/354 Záseka**

objekt: **SO 101 km 57,25 - km 57,44**

PROTOKOL O ODBĚRU VZORKU ODPADU

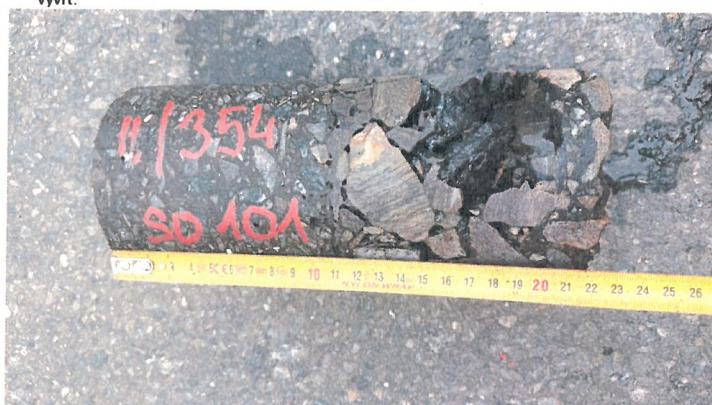
Vývrt:

Vzhled a popis vzorku:		jádrový vývrt o průměru 100 mm				
Způsob odběru:		Systematické náhodné vzorkování v pravidelném kroku.				
Technika odběru, úprava vzorku:		Pomocí jádrového vrtáku byl získán z krytu vozovky cca 2m od kraje jádrový vývrt o průměru 10 cm. Vývrt byl následně rozdělen na 2 díly dle jednotlivých vrstev za pomoci rozřezáním stolní pilou. Jádrový vývrt byl uložen do vzorkovnice. Homogenizace díleč vzorků probíhá v analytické laboratoři.				
Použité odběrové zařízení:		Jádrová vrtačka, stolní pila.				
Metoda odběru:		Dle ČSN EN 14899		Datum odběru:		7.6.2023
Podmínky prostředí:		Oblačno; 20°C		Vzorkování od:		14:00
				Vzorkování do:		14:15
Požadavky na laboratoř						
Parametr		Úprava a konzervace		Vzorkovnice		
S-PAH-ASPH-130		Bez úprav		1 x PE pytel		
Odchyly od SOP: Poznámky k odběru:		Odběr byl proveden v souladu s plánem vzorkování. Požadavky na bezpečnost a ochranu zdraví: Dle interních a externích bezpečnostních předpisů. Požadavky na kvalitu vzorkování: Dle ČSN EN 14 899. Četnost vzorkování: dle požadavků vyhl. 130/2019 sb. Odběrová místa konzultována se zadavatelem. Odebraný vzorek je kontrolní a ověřuje jakost materiálu při zvoleném způsobu odběru. Z důvodu heterogenity (jakostní, popř. i velikostní) vyšetřované matrice nelze zaručit plnou shodu vlastností odebraného vzorku a vzorkovaného zájmového objektu jako celku. Výsledky analytických rozborů odpovídají vlastnostem vzorku odebraného při použití schématu vzorkování, se kterým byl objednatel seznámen a souhlasí s ním. Kompletní pracovní záznamy a fotografie uloženy v dokumentaci odběrové skupiny TPA ČR, s.r.o.. Na vyžádání možno poskytnout.
