NEMOCNICE TŘEBÍČ - PAVILON M2 - REHABILITACE

**NEMOCNICE TŘEBÍČ – PAVILON M2
REHABILITACE
STAVEBNÍ ÚPRAVY ČÁSTI 1. A 2.NP**

Prověřovací studie – studie k investičnímu záměru

PRŮVODNÍ ZPRÁVA

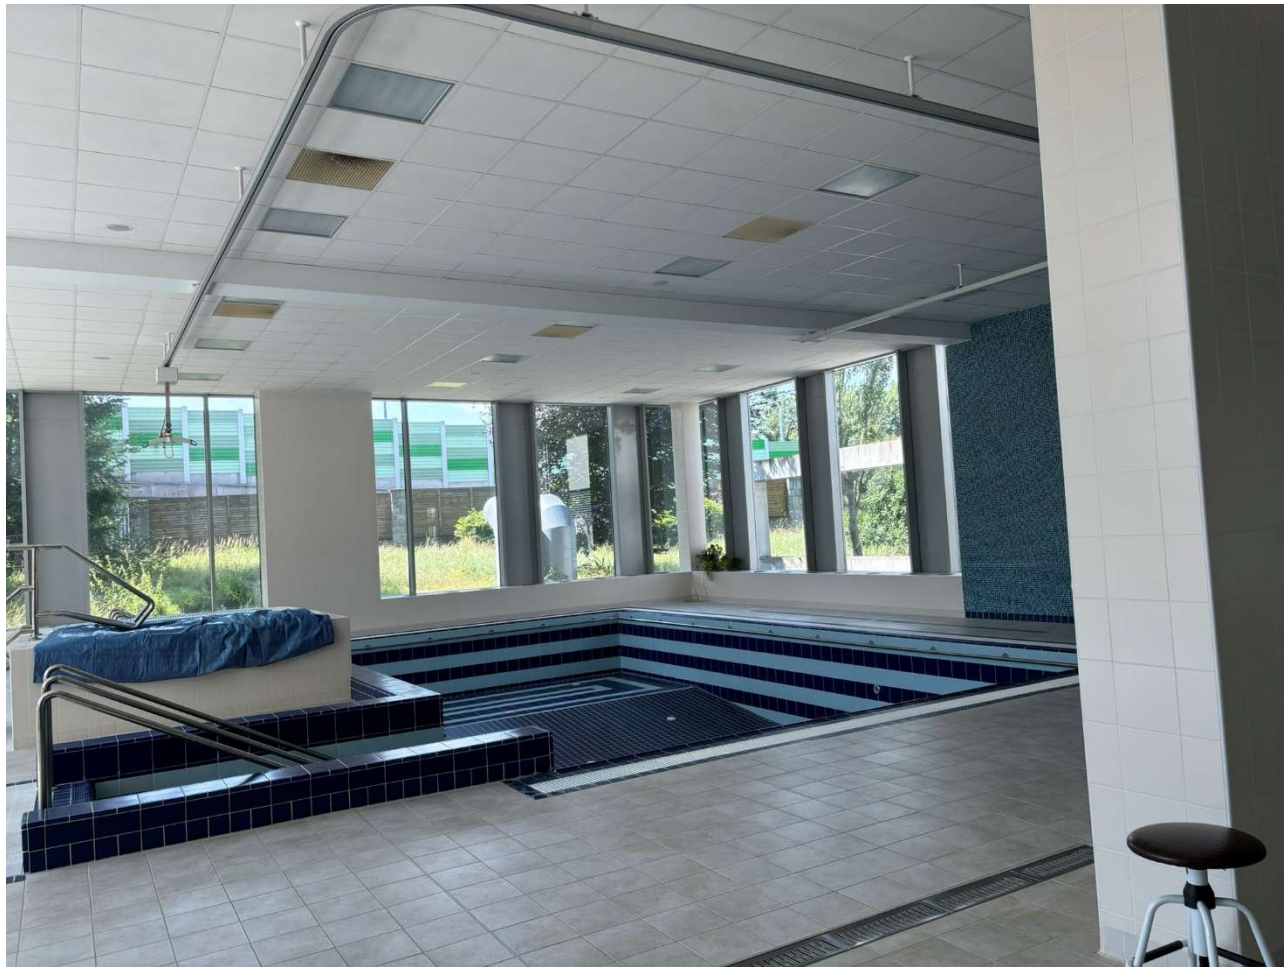
Stávající bazén 2.001 ve 2.np

Volnou část ve 2.np doplňuje hmota vnitřního bazénu, která propojuje oba konce U hmoty. Právě v této části se nachází 2 rehabilitační místnosti s vanami řešené formou vestavby z jednoduchých prosklených stěn do původní bazénové haly.

V severním výběžku hmoty budovy je v současnosti málo využívaná vodní léčba. Přístup k ní je průchodem přes invalidní WC. Hlavní část tvoří bazén a vířivka. V 1.np pod se nachází bazénová technologie se vzduchotechnikou.

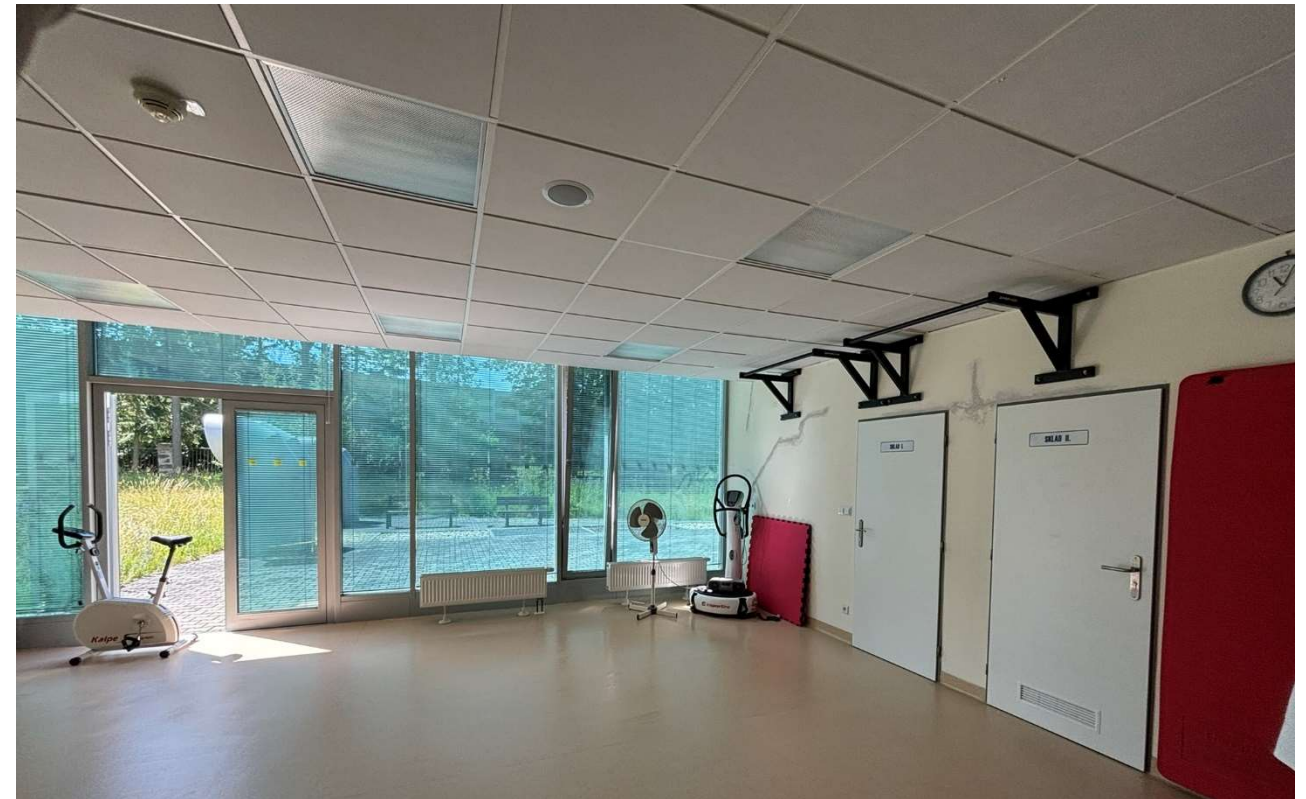
Stávající velká tělocvična 2.019 určená k předělení

- 1 – nová velká tělocvična se čtyřmi kóji v místě původního bazénu
- 2 – 3 nové pracoviště rehabilitace v místě původních balneo a vířivky
- 3 – rozdělení větší tělocvičny 2.019 na 2 menší
- 4 – přesunutí imobilního WC a sprchy

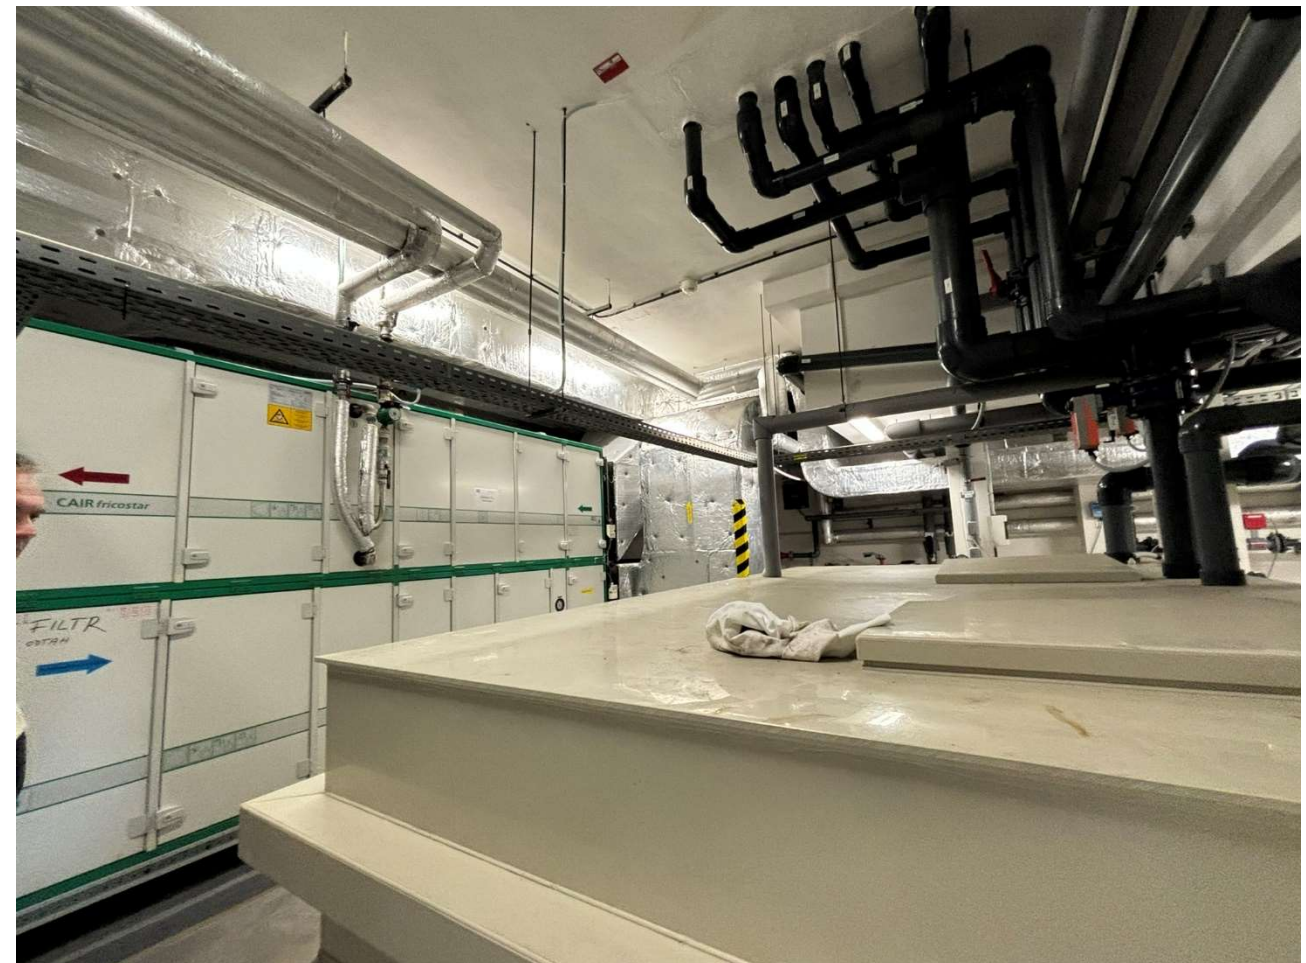
1.np vzduchotechnika

V 1.np m.č. 1.002 je veškerá bazénová technologie včetně vzduchotechnické strojovny.

V 1.np budou v m.č. 1.002 zdemolovány všechny nosné pomocné betonové konstrukce bazénu, kompletně demontována vzduchotechnika a ostatní instalace.

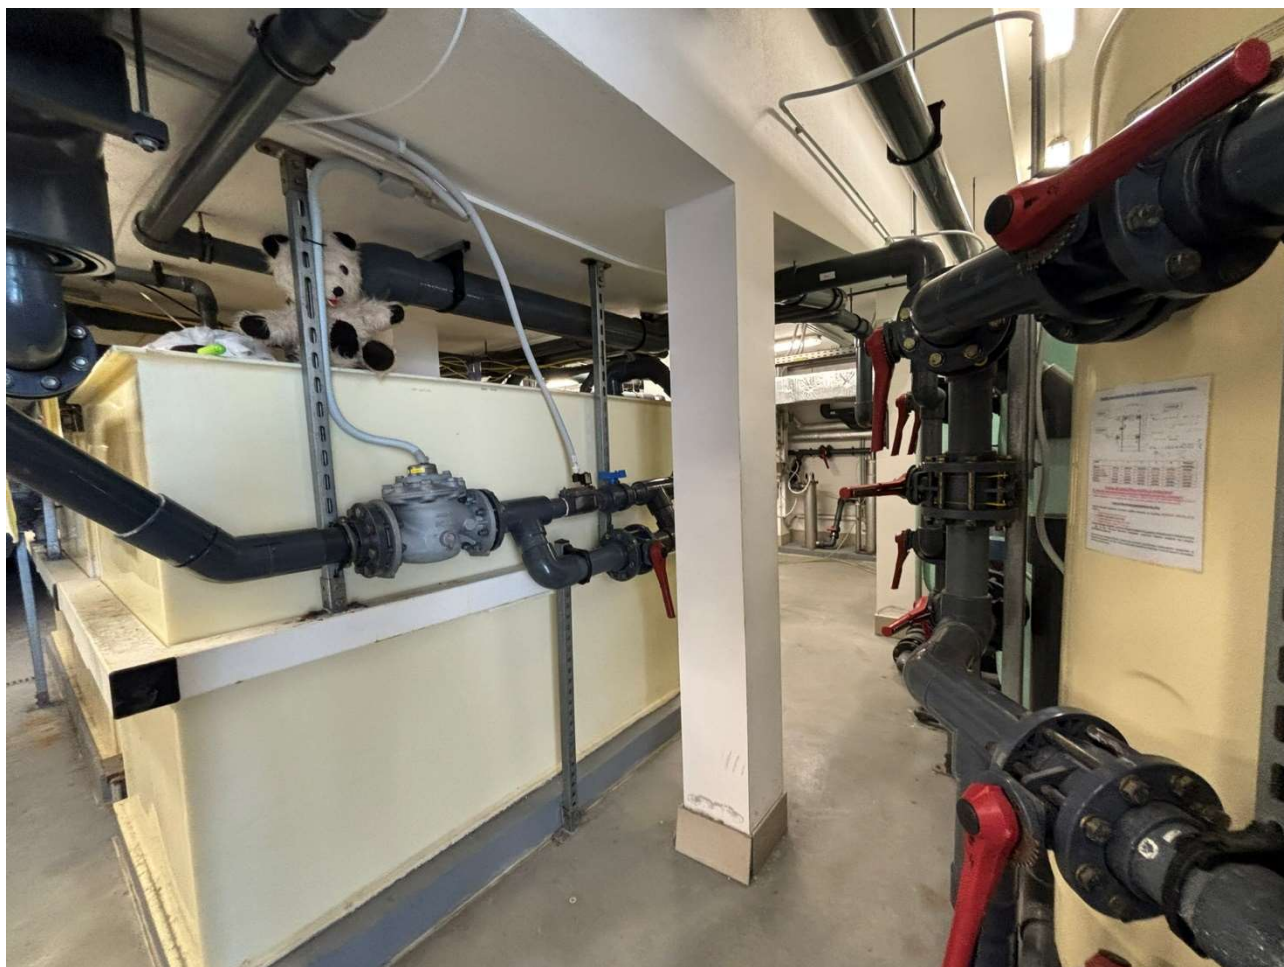
1.np nosné konstrukce bazénu
