III/11271 Meziříčko - most ev.č. 11271-2

DIPONT s.r.o., projektová a inženýrská činnost Klíšská 1432/18, 400 01 Ústí nad Labem E: dipont@dipont.cz T: 00420 475 201 724			Zakázka: D22016	Datum: 11/2023
ODP. PROJEKTANT SO	VYPRACOVAL	TECHNICKÁ KONTROLA	Účel PD:	PDPS
ING. FRANTIŠEK KORTUS	ING. FRANTIŠEK KORTUS	ING. PETR NOVÁK	Měřitko:	
OBJEKT:			Formát:	8xA4
SO 001 - Demolice mostu			Část:	Paré:
PŘÍLOHA:			Příloha:	
STÁVAJÍCÍ STAV - PŮDORYS			2.1

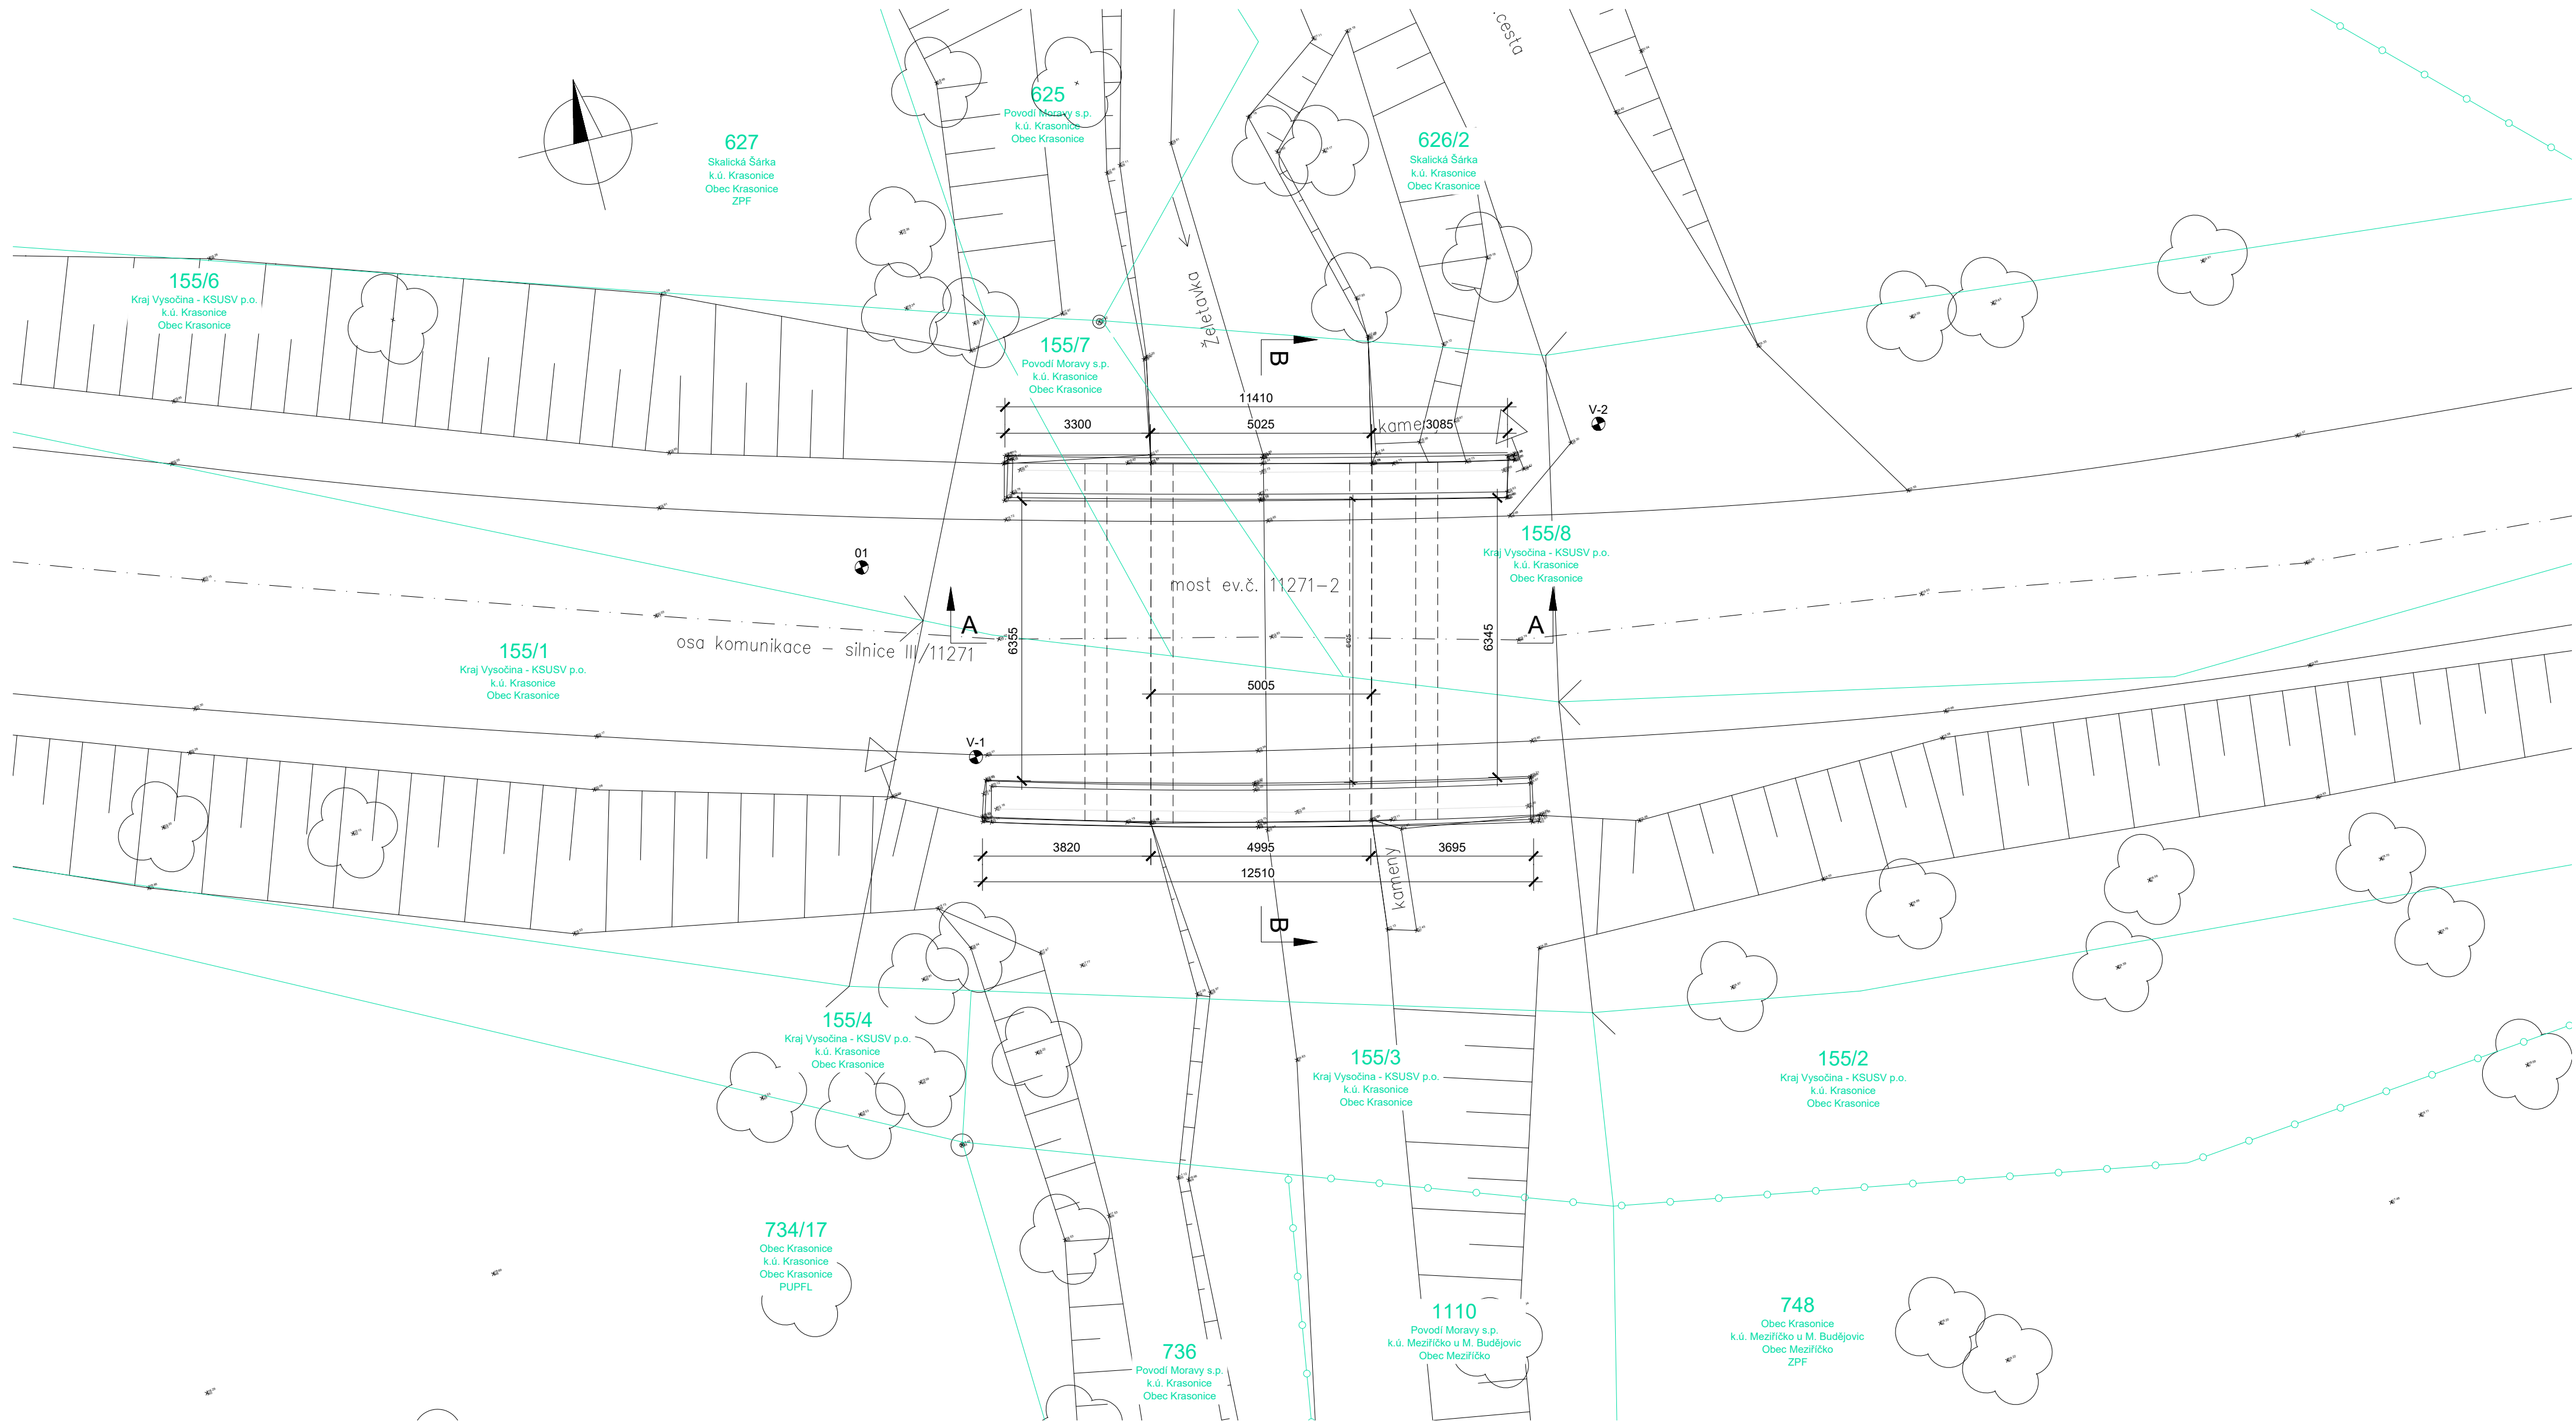
- POZNÁMKA:
- ZAMĚŘENÍ ÚZEMÍ BYLO PROVEDENO 12/2022
  - U TOHOTO OBJEKTU NEBYL PROVEDEN STAVEBNĚ TECHNICKÝ PRŮZKUM TLOUŠTKY ZDIVA, DIMENZE SKRYTÝCH TVARŮ SPODNÍ STAVBY NEMUSÍ BÝT SHODNÉ SE ZAKRESLENÝM STÁVAJÍCÍM STAVEM
  - PŘEKÁŽKA: TRVALÁ VODOTEČ - ŽELETAVKA
