ZPRÁVA č. 0821 V155117-06

**RÁZOVÉ ZATĚŽOVACÍ ZKOUŠKY A STANOVENÍ
SKLADBY KONSTRUKCE VOZOVKY
NA VYBRANÉM ÚSEKU SILNICE II/375**

UBUŠÍN - PRŮTAH

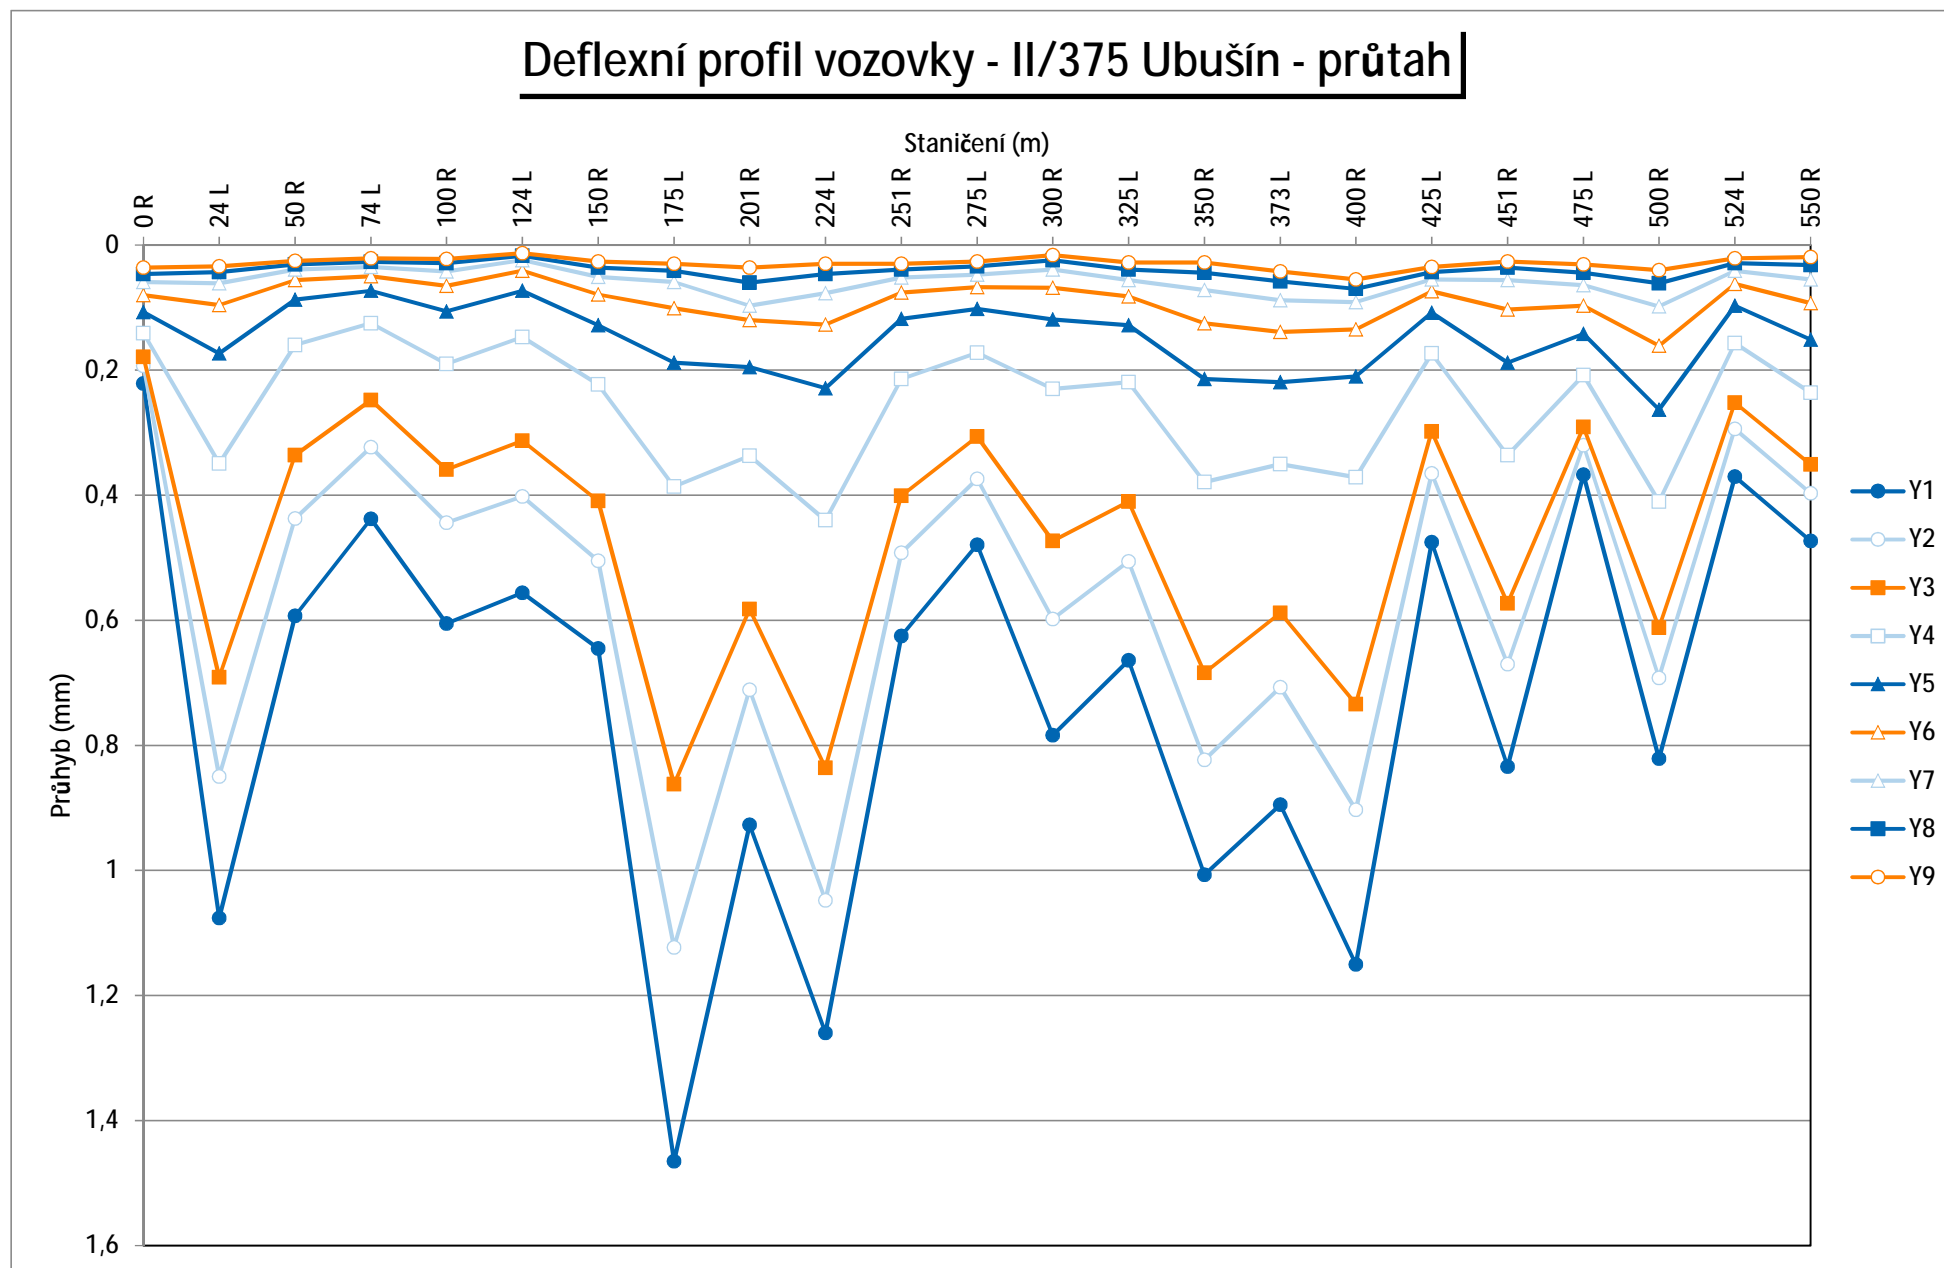
Grafické zobrazení spojnic vrcholů pořadnic devíti průhybů v jednotlivých zkušebních místech se nazývá deflexní profil úseku a je zobrazen v příloze D - viz Graf 1. Charakteristické průhybové čáry, tj. maximální a minimální naměřené a průměrná vypočtená jsou v Grafu 2.

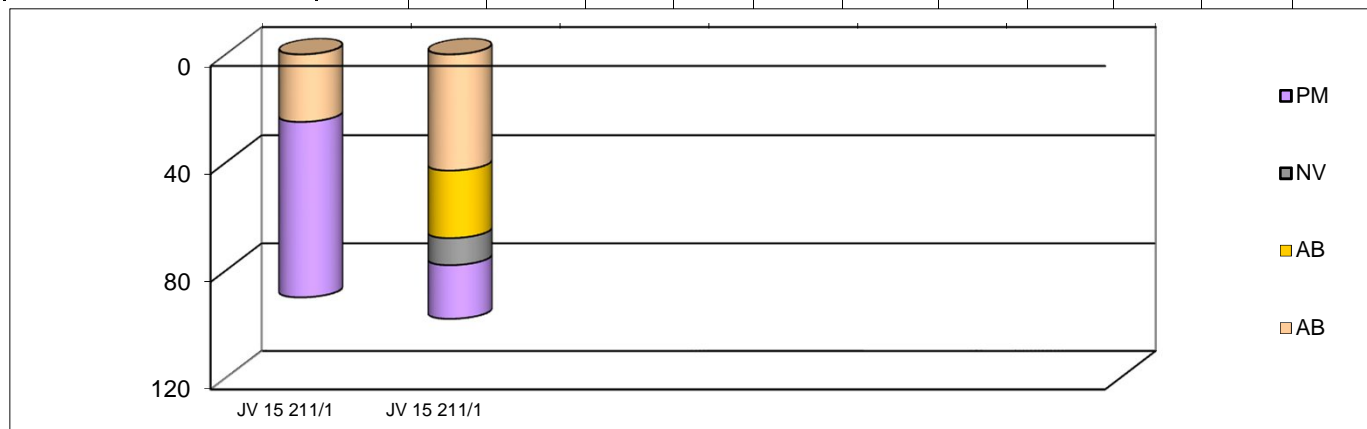
Jádrový vývrt délka (mm)	Konstrukční vrstvy vozovky (mm)									
	AB	AB	NV	PM						
JV 15 211/1 km 0,062 P 25 mm po PM	25			65						SD
	1,10 m od okraje; síťové trhliny									
JV 15 211/1 km 0,410 L 78 mm po PM	43	25	10	20						SD
	0,50 m od okraje; vrtáno ve vysprávce

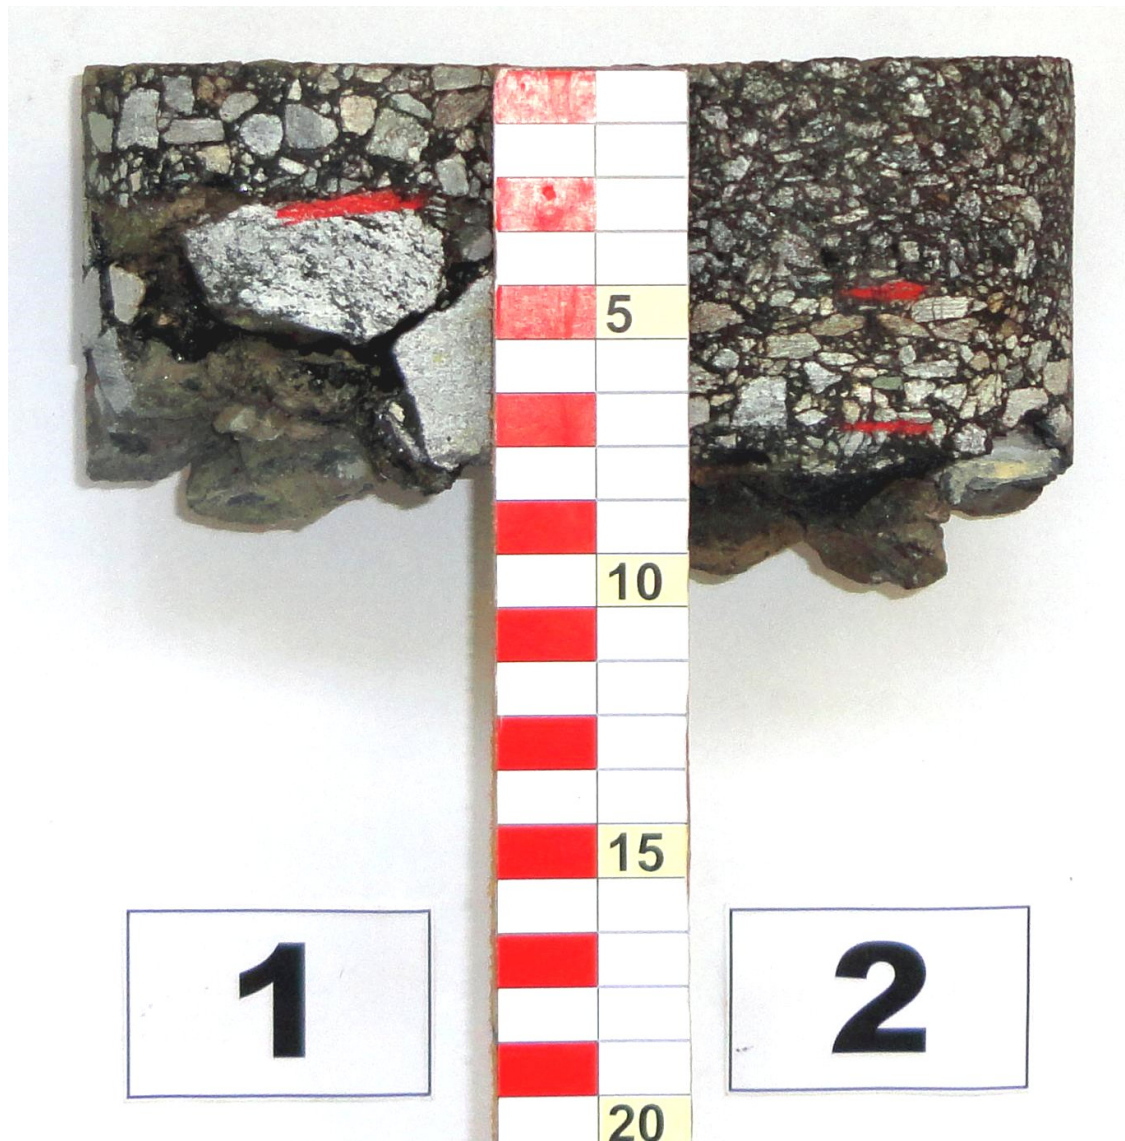
Jádrový vývrt:

JV 15 211/1
km 0,062 P

JV 15 211/2
km 0,410 L

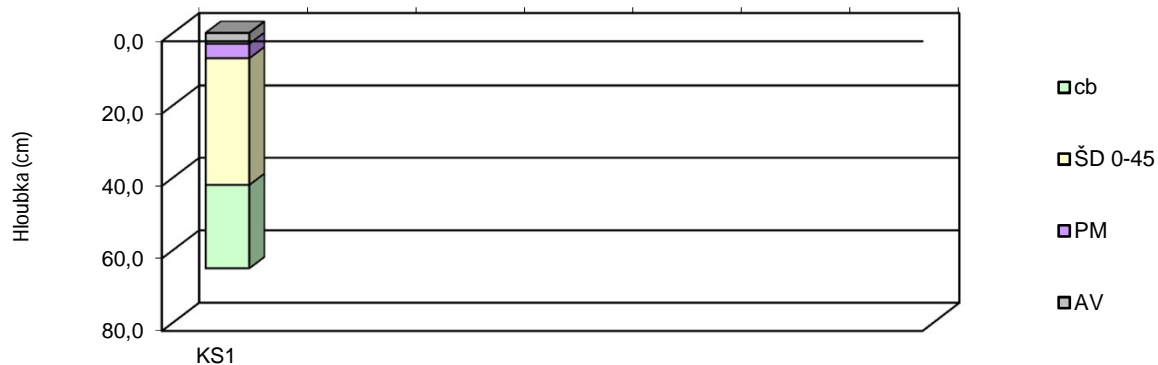
Sonda:	KS1						
Konstrukční vrstva	Tloušťka vrstvy (cm)						
AV	3,0						
PM	4,0						
ŠD 0-45	35,0						
cb	23,0						
Vzdálenost od okraje	0,70 m						
Podloží / vzorek č.							
Hloubka sondy (cm)	65						
Staničení (km)	0,260 L

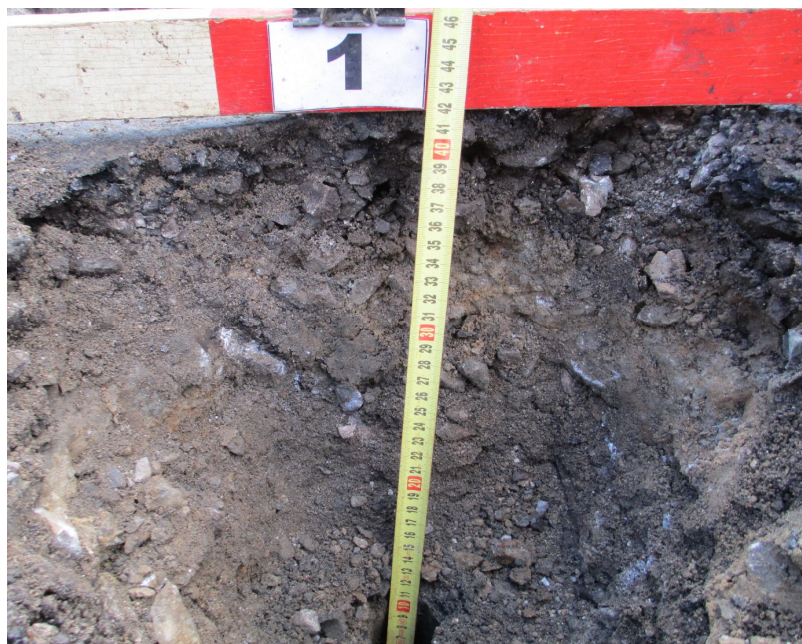
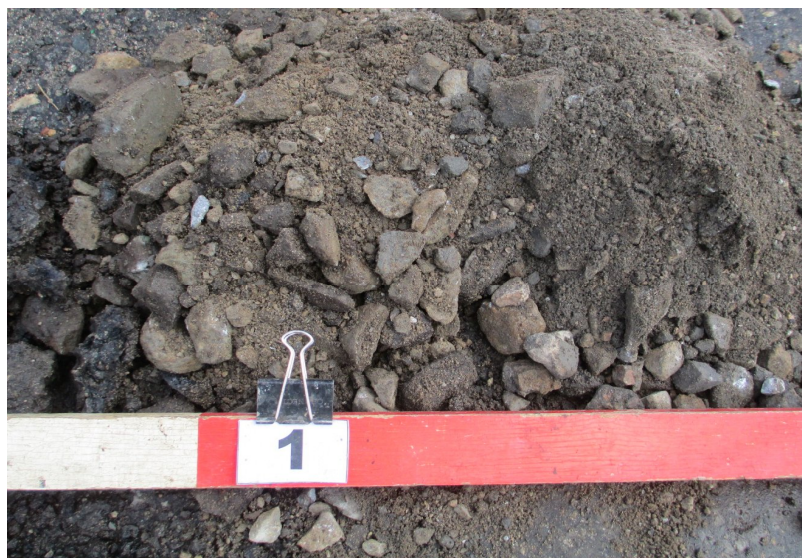
Skladba konstrukce vozovky v místě KS1:

Staničení: km 0,260 L

0,70 m od okraje

Vrstva 1

Asfaltové vrstvy

3

Penetrační makadam

4

Štěrkodrt' frakce 0 -45 mm

35

Vrstva s kameny

23

65
