Protokol „Měření hluku v mimopracovním prostředí“
č. protokolu 1619_1

24 hodinové kontinuální měření hluku z dopravy v chráněném venkovním prostoru budov

Zjištění vlivu hluku z dopravy na pozemní komunikaci II. třídy č.112 na objekt RD na adrese Rynárec 94, 394 01 Rynárec, okres Pelhřimov, Kraj Vysočina, Česko

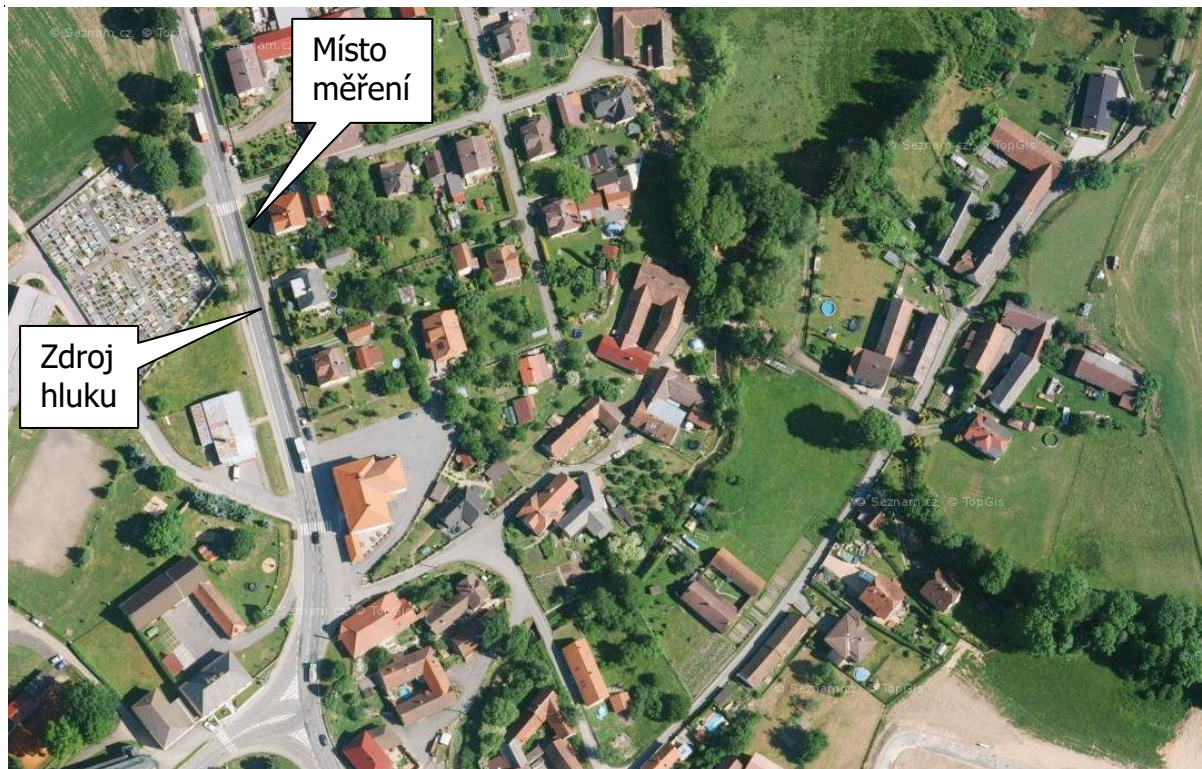
Obr.1: Situační fotografie zdroje hluku a měřicího místa- výstřižek z mapy: Rynárec 94, 394 01 Rynárec, okres Pelhřimov, Kraj Vysočina, Česko

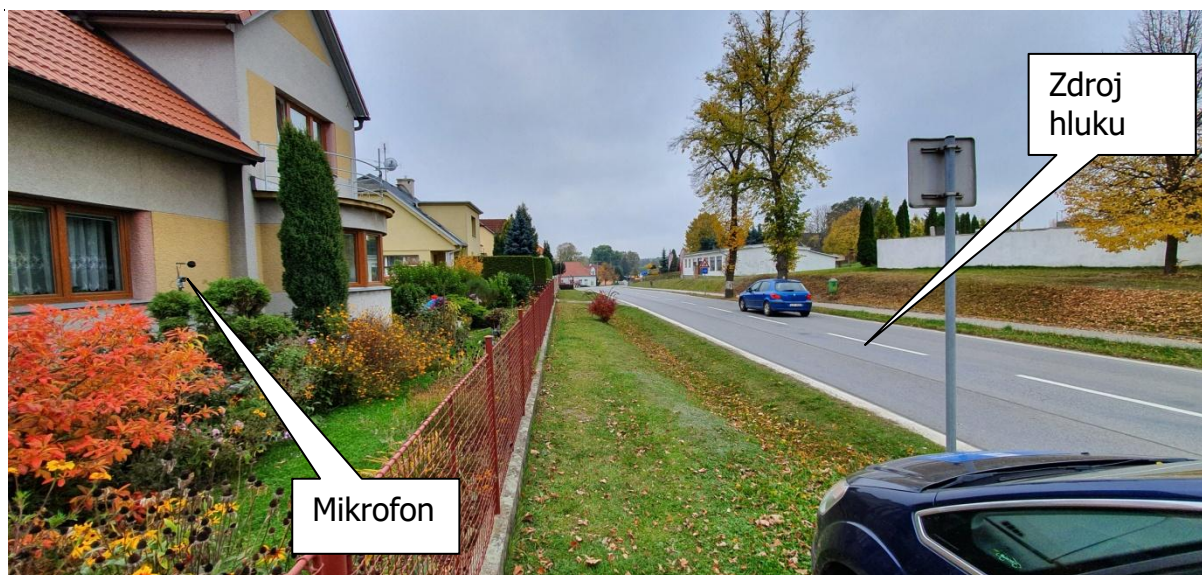
Obr.2: Fotografie měřicího místa, Rynárec 94, 394 01 Rynárec, okres Pelhřimov, Kraj Vysočina, Česko

Měření hluku z dopravy probíhalo u komunikace II. třídy č.112 před objektem bytového domu na adrese Rynárec 94, 394 01 Rynárec, okres Pelhřimov, Kraj Vysočina, Česko. Mikrofon umístěn v chráněném venkovním prostoru budovy, 1m od fasády, před středem okna a 12m od osy komunikace. Připevněn byl na stativu před středem okna obytné místnosti v chráněném venkovním prostoru budov. Výška mikrofonu nad zemí 2m. Primárním zdrojem hluku zde byl dopravní hluk na přilehlé komunikaci II. tř. č. 112.

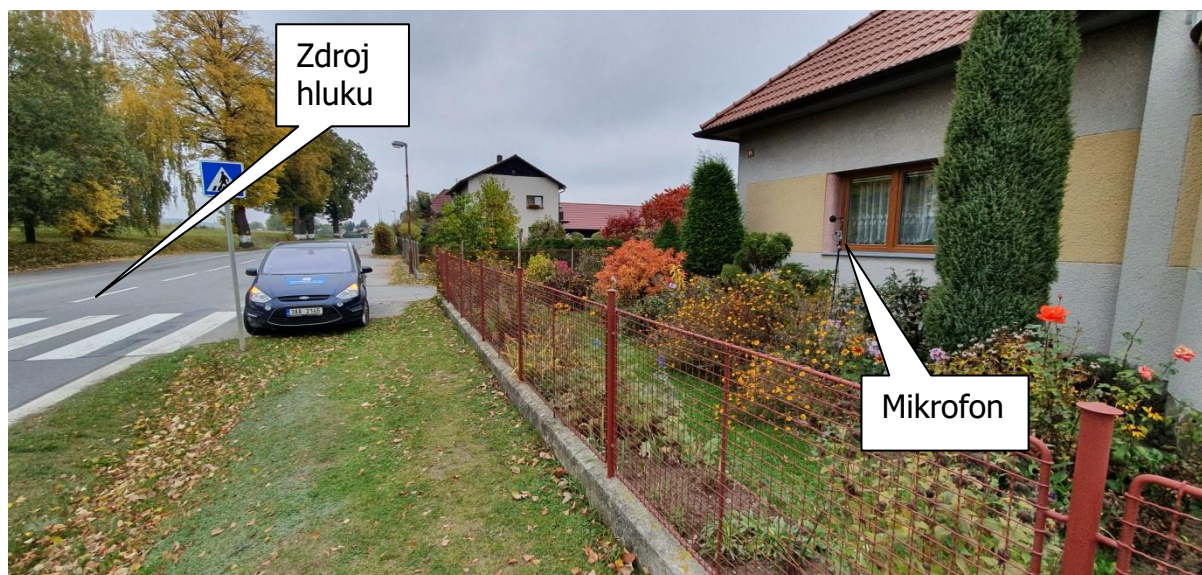
Obr.3: Fotografie měřicího místa, Rynárec 94, 394 01 Rynárec, okres Pelhřimov, Kraj Vysočina, Česko
