PODÉLNÝ PROFIL 1:250/50

SOUBŘADNÝ SYSTÉM S-JTSK, VÝŠKOVÝ SYSTÉM BpV				
OBJEDNATEL	ZPRACOVATEL			Č. ZAKÁZKY
				19-16
				DATUM
				06.2020
				REVIZE
<div><div><div>Krajská správa a údržba silnic Vysočiny příspěvková organizace</div><div> </div></div><div>Ing. Jan Lahoda IČ: 06654720 Email: silprol@silprol.cz Tel.: 604 661 982</div></div>				
AKCE	VYPRACOVAL	Ing. Jan Lahoda	Lahoda	PARÉ
II/404 LUKA NAD JIHLAVOU - PRŮTAH MEZI MOSTY 404-004 A 404-005				
	ZODPOVĚDNÝ PROJEKTANT	Ing. Jan Lahoda	Lahoda	
ČÁST	DOKUMENTACE OBJEKTŮ	STAVEBNÍ OBJEKT	SO 101 - OPRAVA VOZOVKY	
VÝKRES	PODÉLNÉ PROFILY - SILNICE	MĚŘÍTKO 1 : 250/50	STUPEŇ DUSP+PDPS	ČÁST D1
			PŘÍLOHA 3.1

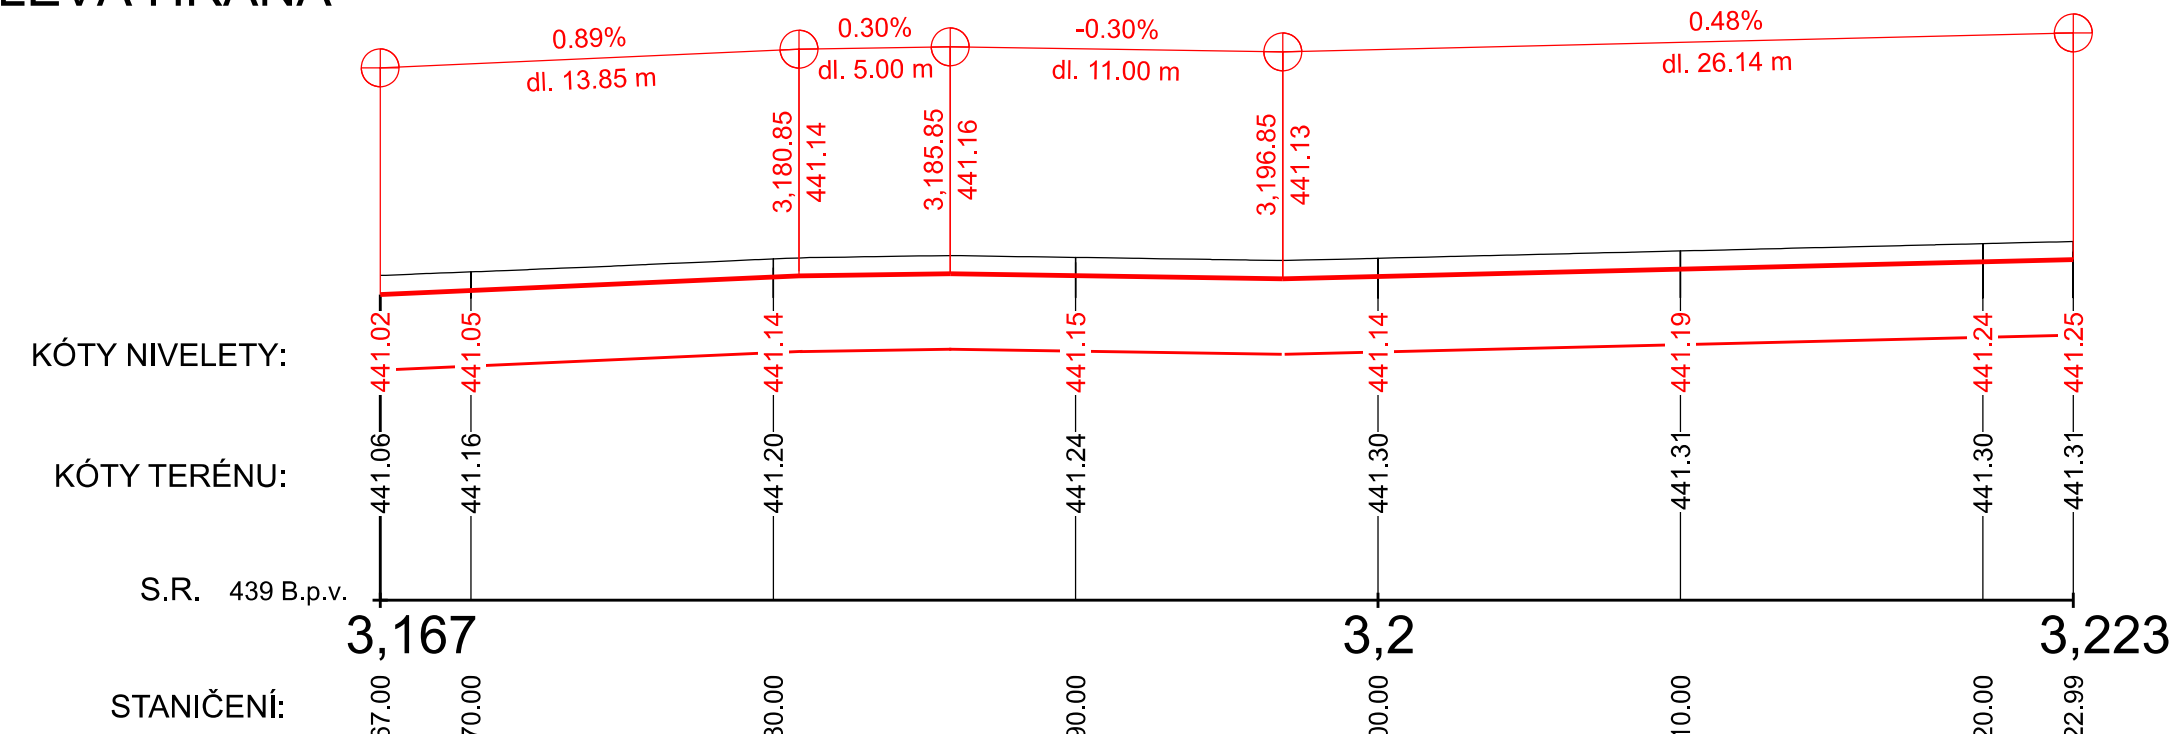
PODÉLNÝ PROFIL PŘÍDLAŽBY SILNICE II/404
LEVÁ HRANA

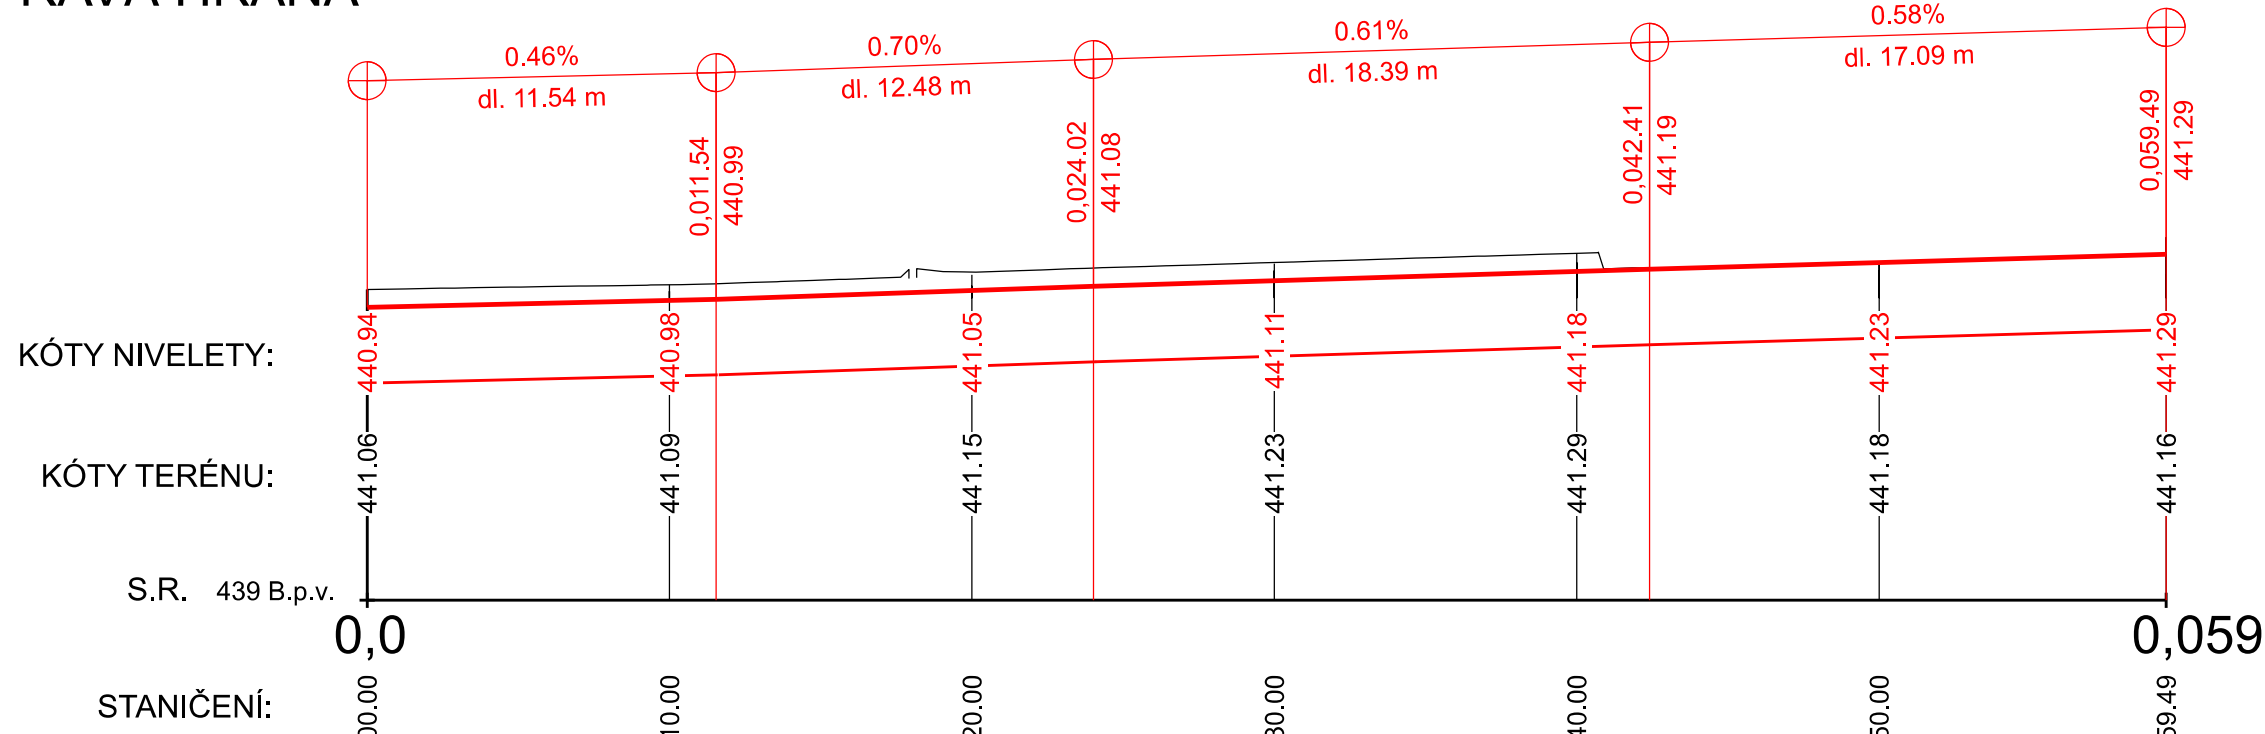
PODÉLNÝ PROFIL PŘÍDLAŽBY SILNICE II/404
PRAVÁ HRANA
