II/354 SVRATKA – ODSTRANĚNÍ MOSTU EV. Č. 354-008	
STAVEBNÍK:	Kraj Vysočina Žižkova 1882/57, 587 33 Jihlava
INVESTOR:	Krajská správa a údržba silnic Vysočiny, příspěvková organizace Kosovská 1122/16, 586 01 Jihlava
GENERÁLNÍ PROJEKTANT:	Ing. Petr Šedivý Bukovanská 393/15, 779 00 Olomouc - Drožďin

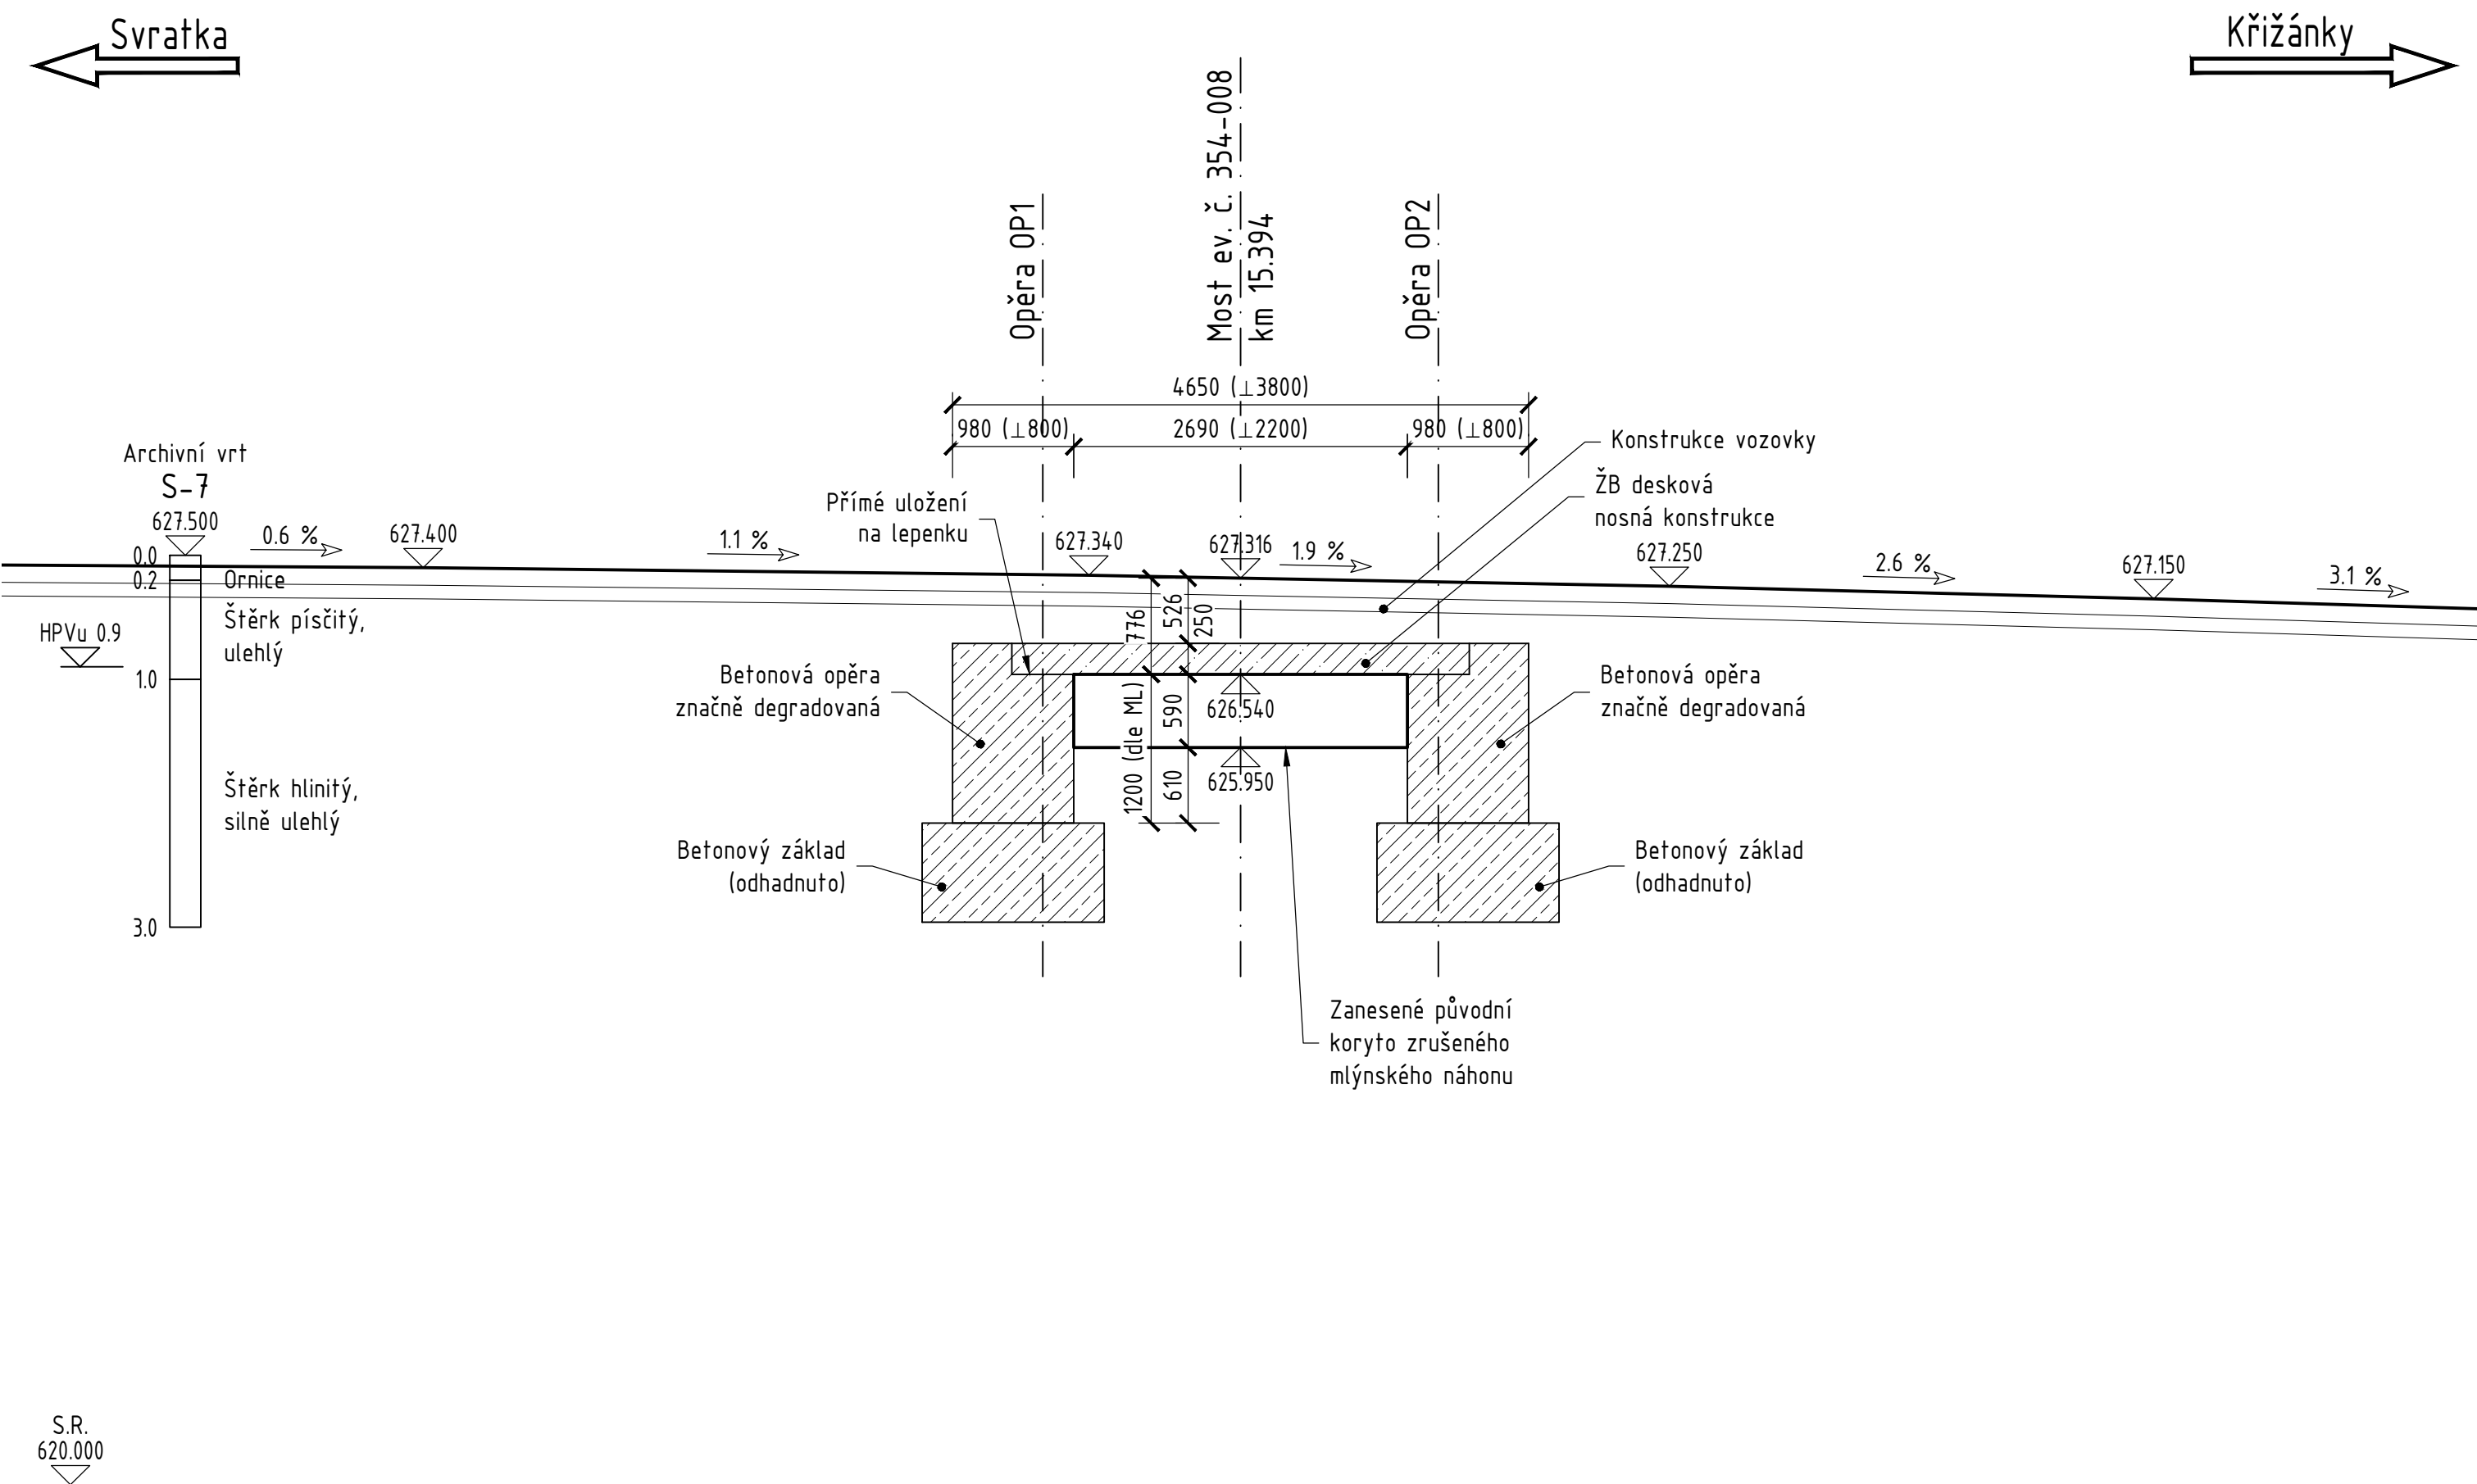
# PODÉLNÝ ŘEZ 1:50

V ose silnice

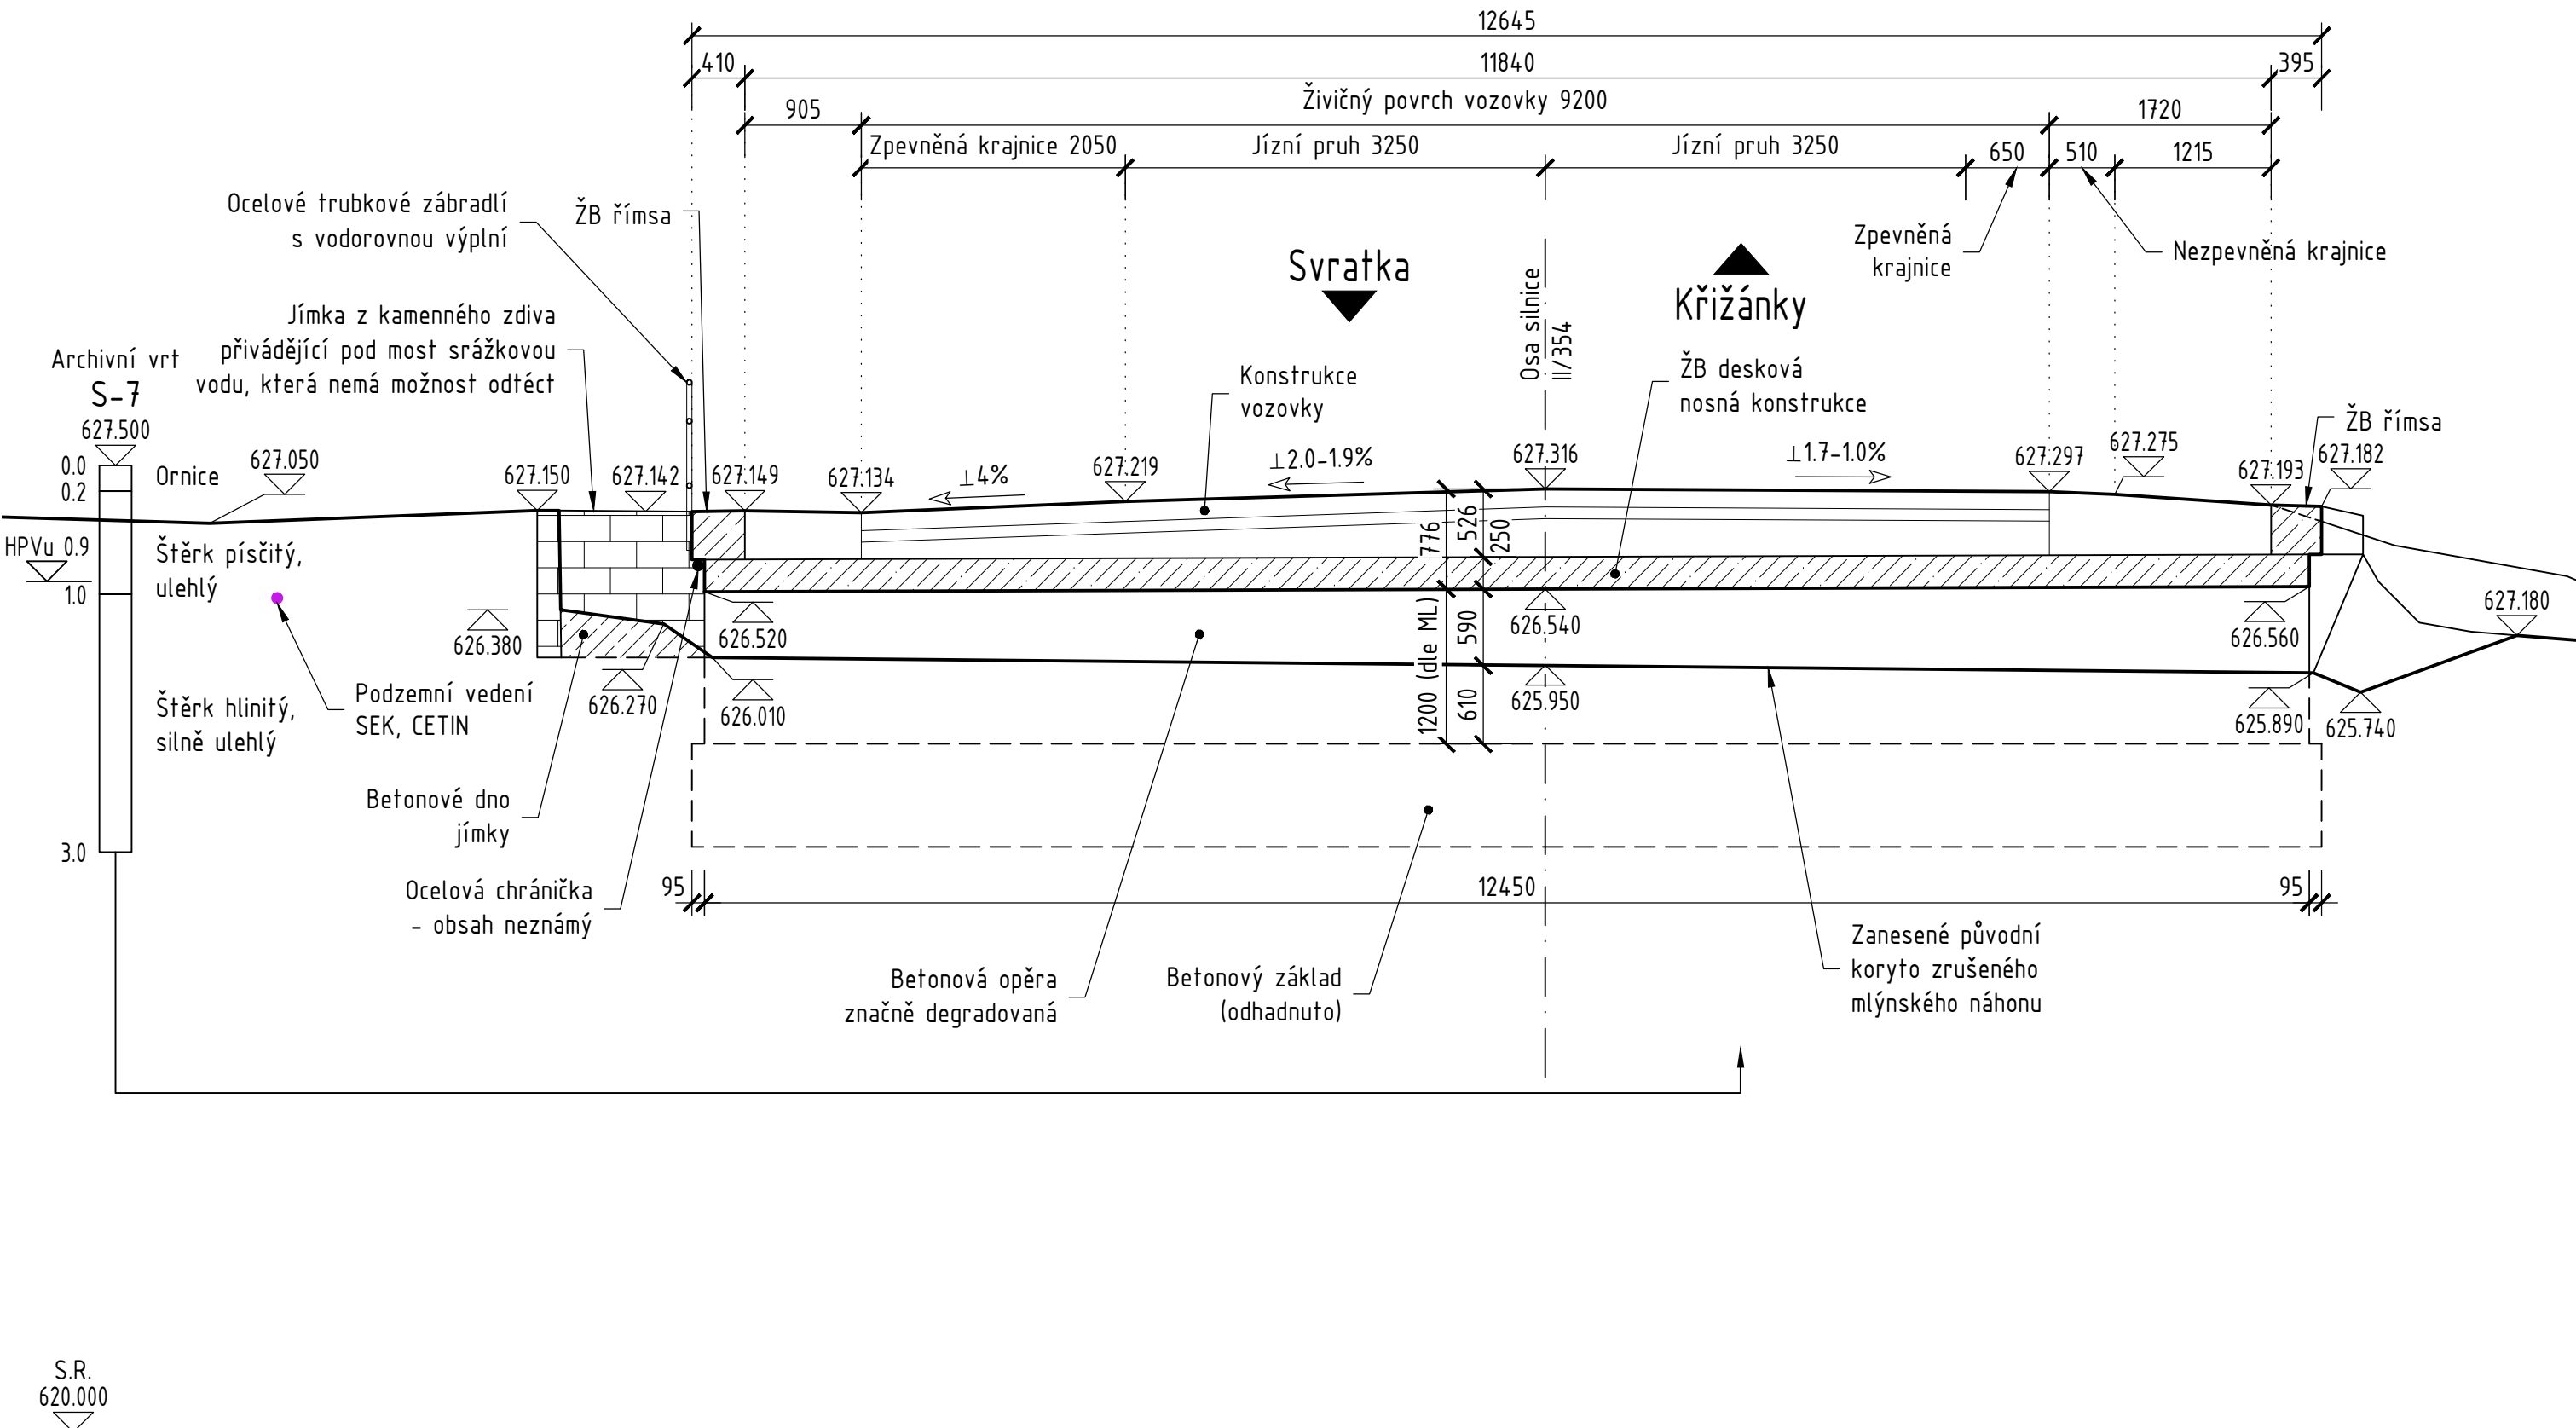
# PŘÍČNÝ ŘEZ 1:50

Řez vedený v ose mostu zobrazený kolmo na osu silnice
